**Metodología Aplicable en la Evaluación de  
la Planta Baja Débil en Edificios de  
Vivienda Vertical en la Ciudad de México**

**TESIS**

**Ingeniero Civil**

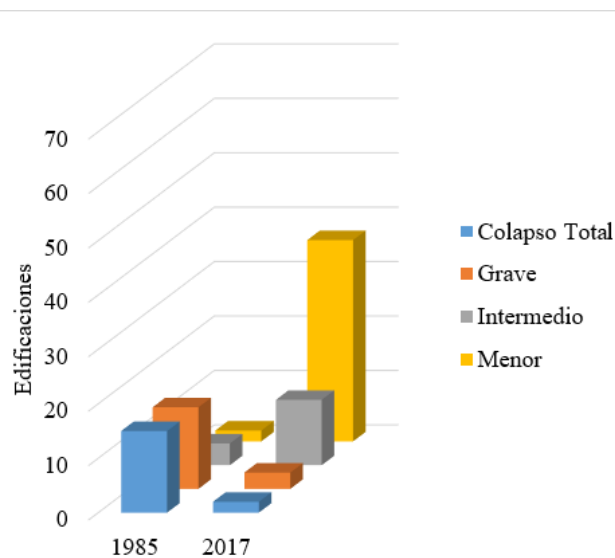
Con apoyo de esta base de datos fue posible realizar la Figura 2.12 donde se muestra el número de edificios que colapsaron o presentaron daños, de los cuales, se reportaron 17 casos de colapso, 15 en 1985 y 2 en 2017. A su vez, 15 y 3 edificios presentaron daños graves en orden cronológico de eventos. Si bien los daños graves/colapsos asociados a la PBD fueron más notorios en el evento más antiguo, los daños intermedios y menores fueron en 2017 con 49 de los 55 casos totales.

**Figura 2.12 Comparación de edificaciones con planta baja débil, afectadas por los sismos de 1985 y 2017**

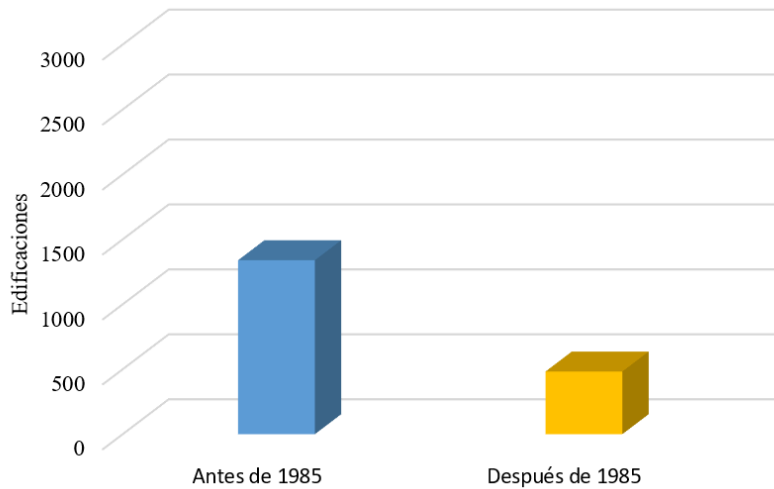
Por otra parte, y con ayuda de una segunda base de datos elaborada por el Instituto de Ingeniería similar a la anterior donde se realizaron inspecciones piloto en el año 2018 a 3900 edificaciones que sufrieron distintos tipos de daño a causa del sismo del 19 de septiembre de 2017 fue posible realizar la siguiente figura donde se muestra el resultado de la inspección de edificaciones con posible PBD, obteniendo un

total de 1 821 estructuras, de las cuales 1 339 fueron construidas antes de 1985 y el resto de ellas después. Y donde, las edificaciones construidas pre y post- 1985 representan 17% y 6% respectivamente del total de edificaciones analizadas (véase Figura 2.13). Con lo cual, el modelar edificaciones con características de antes de 1985 resulta ser lo óptimo para poder analizar su posible comportamiento ya que son las que se encuentran en mayor riesgo.

**Figura 2.13 Edificaciones de más de 3 niveles inspeccionadas con posible con posible planta baja débil inspeccionadas**

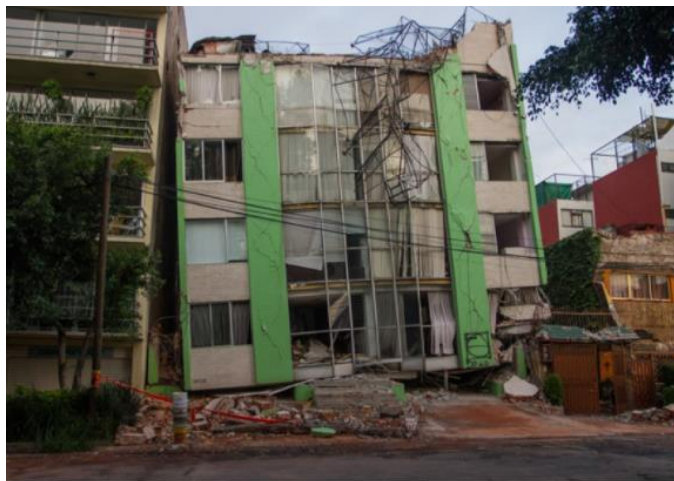
Un ejemplo obvio de la PBD en la CDMX se muestra en la Figura 2.14. Esta edificación resultó gravemente dañada durante el sismo de 19 de septiembre de 2017 y por supuesto se volvió inhabitable. Así como esta, existieron muchas otras con el mismo destino y todo causado debido a la patología que atañe a esta tesis.

**Figura 2.14 Edificio con PBD en CDMX (OBRAS, 2017)**

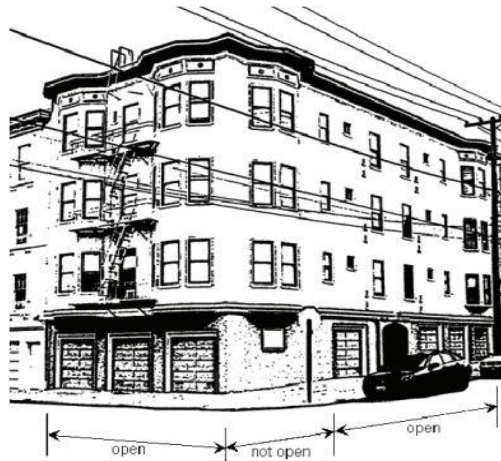
De esta manera, se contabilizaron en el estudio los edificios que contaban con un porcentaje de espacio abierto mayor al 80% de un lado o mayor a 50% en dos. Dando un subconjunto de 2,800 edificios.

**Figura 2.16 Determinación del porcentaje del espacio abierto (ATC, 2010)**

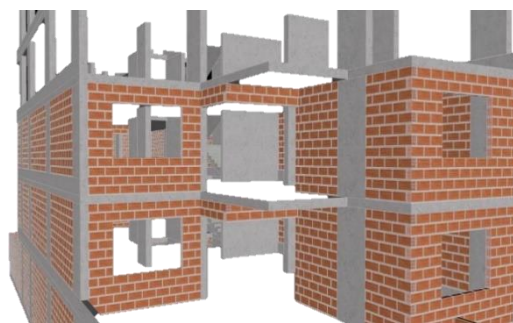
Figura 2.17 Muros de Mampostería Confinada (Jara-Guerrero et al., 2020)

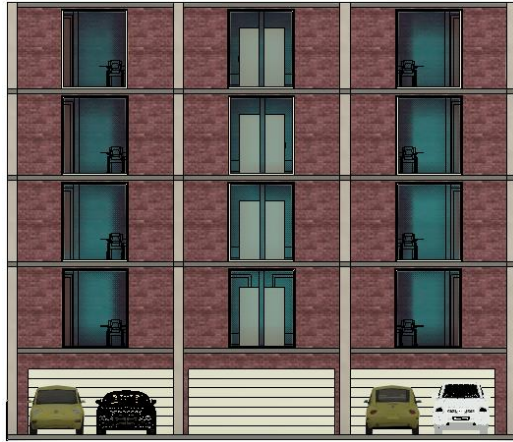
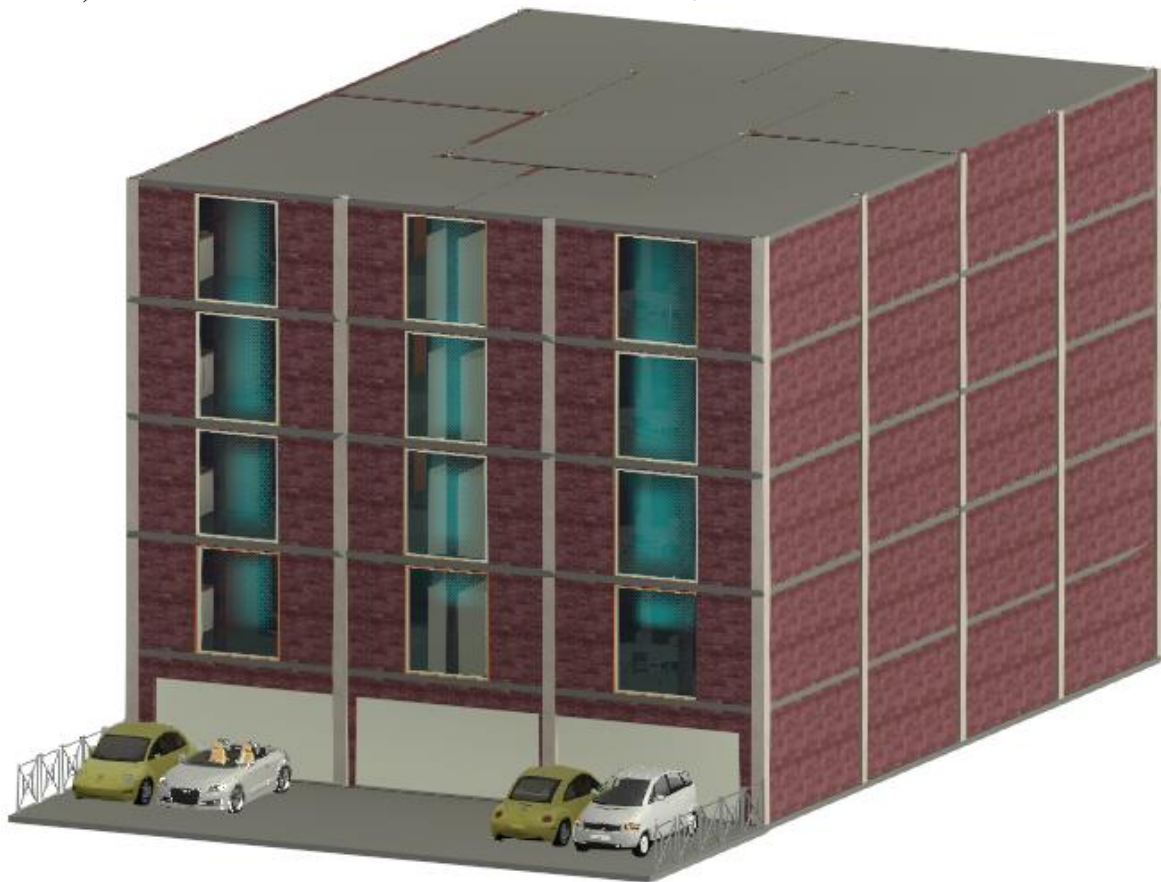
Figura 3.3 se muestra a la edificación desde distintos ángulos, donde puede observarse una planta baja débil muy desfavorable, al no contar con muros en la dirección “X” y en su reemplazo, sólo tener 3 portones de acceso y salida a la edificación. Cabe mencionar que en las figuras sólo se muestra al edificio de 5 pisos ya que el resto de edificios que se diseñaron son muy semejantes a este –arquitectónicamente hablando- la diferencia se encontrará en el número de pisos que hay entre ellos.

a) Vista frontal de la edificación

b) Vista lateral de la edificación

c) Vista 3D de la edificación

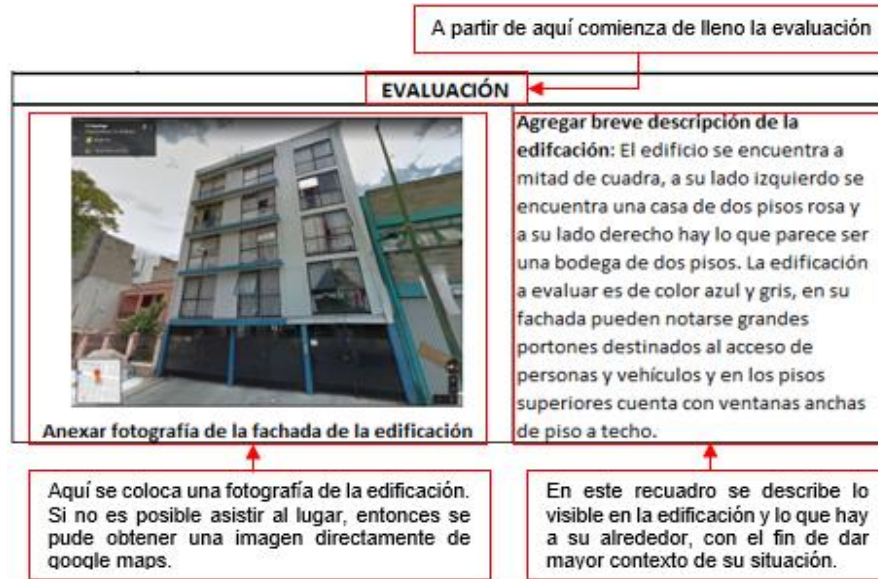
**Figura 3.13 Llenado de evaluación**

En la Figura 3.13 en el primer recuadro se solicita al evaluador colocar una imagen del edificio que se encuentra analizando, esto con el fin de tener un registro más detallado del inmueble evaluado. La imagen puede ser obtenida con la herramienta google maps o ser tomada a pie de calle y en ella debe aparecer el edificio por completo (niveles y límites izquierdo y derecho de la estructura). En el segundo recuadro, se pide colocar una breve descripción del inmueble, esto servirá para tomar en cuenta anomalías (grietas, falta de elementos resistentes, posibles daños previos, etc...) o rasgos característicos (uso de suelo distinto al declarado, modificaciones a la estructura original) que el evaluador haya notado al momento de hacer la inspección del inmueble. En este recuadro, lo mejor será describir de manera detallada todo aquello que sea apreciable desde el pie de calle y si es posible ingresar a la edificación, entonces también describir lo observado.

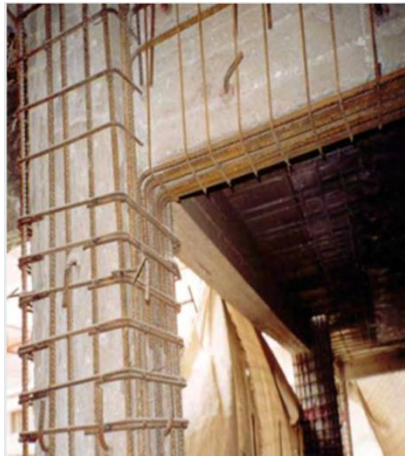
**Figura 4.1** Viga encamisada con refuerzo longitudinal no continuo a través del nudo con la columna. Fuente: coreandcut.com

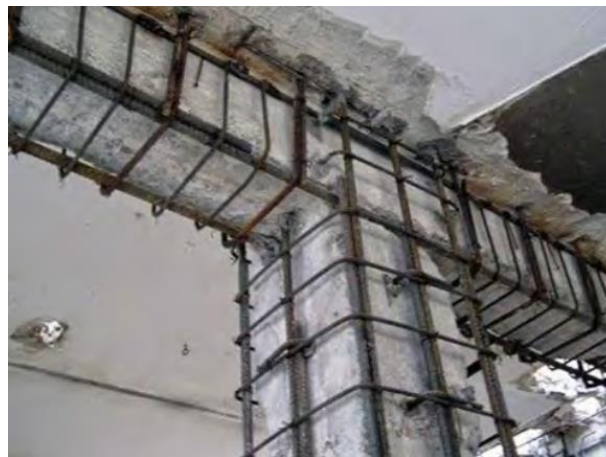
**Figura 4.2** Viga encamisada con refuerzo longitudinal continuo a través del nudo con la columna (Tetta et al., 2015)

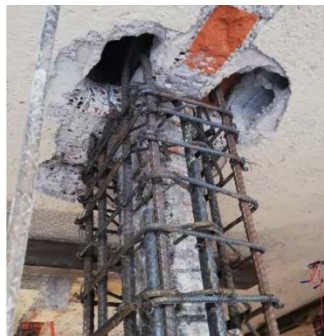
**Figura 4.5** Columna encamisada con concreto de forma continua a través de las losas (Alcocer & Murià, 2020)

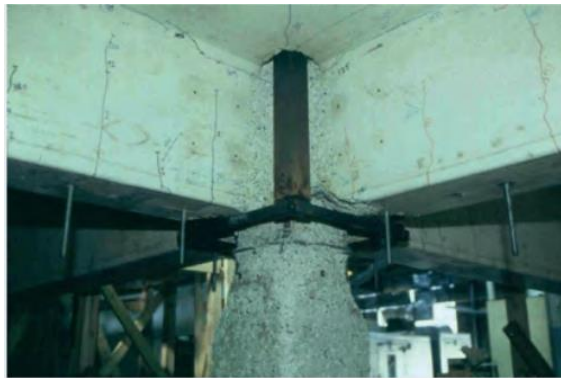
**Figura 4.7** Armadura metálica hecha a base de ángulos verticales en las esquinas del nudo y de soleras horizontales arriba de la losa y por debajo de las vigas (Alcocer & Murià, 2020)

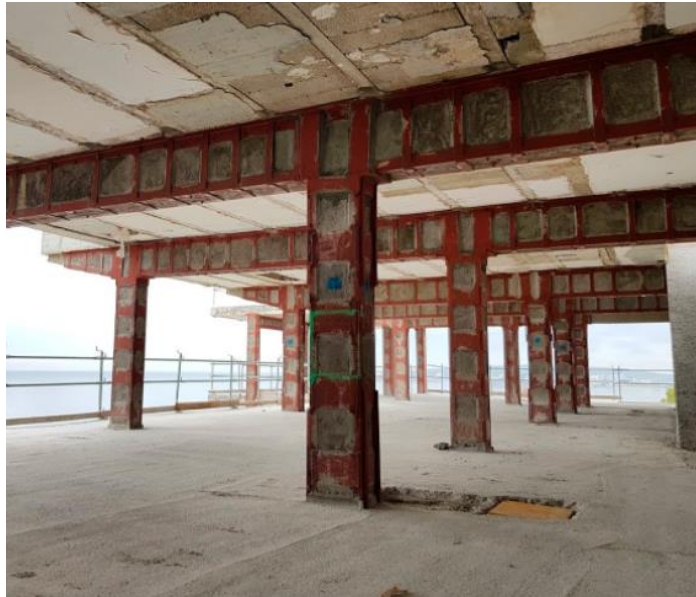
**Figura 4.8 Encamisado de nudo, de columna y de viga (Eurolosa, 2018)**

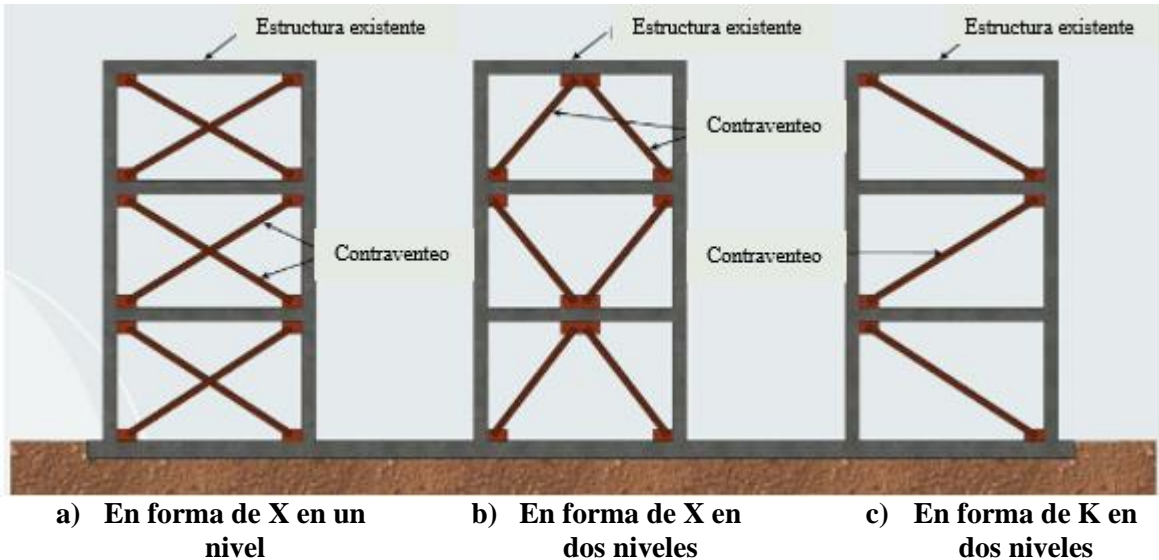
Figura 4.9 Contraventeos en “X” y “K” permitidos para la rehabilitación de estructuras (Alcocer & Murià, 2020)

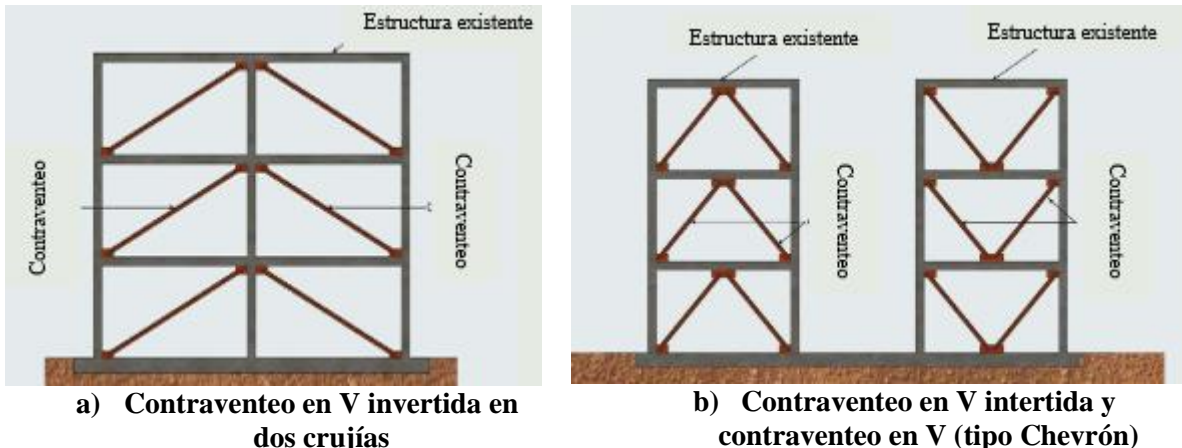
**Figura 4.10 Contraventeos en V y V invertida permitidos para la rehabilitación de estructuras (Alcocer & Murià, 2020)**

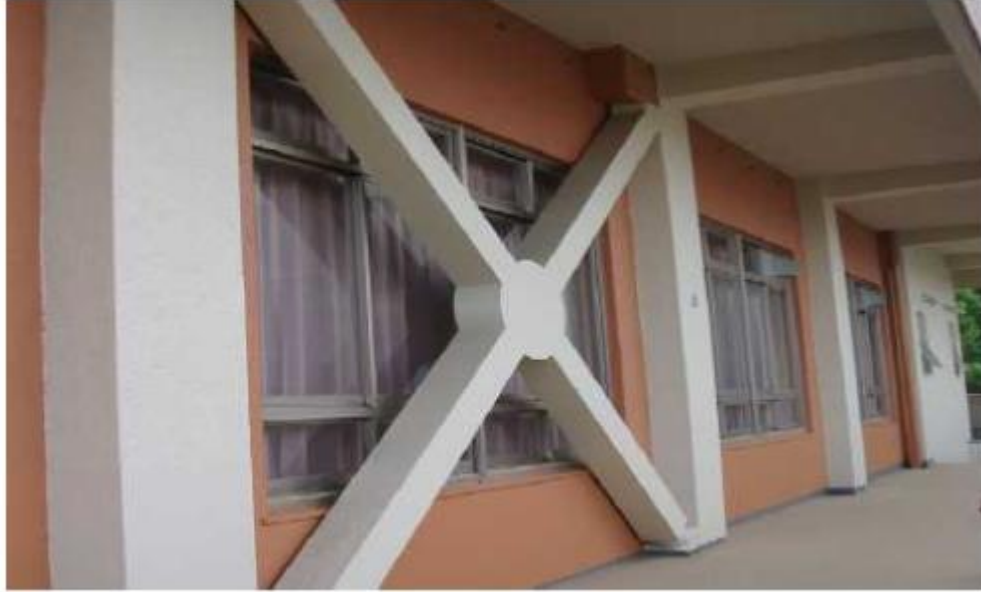
**Figura 4.16 Arriostramiento de concreto prefabricado adherido a una estructura (Venkataramana, 1995)**

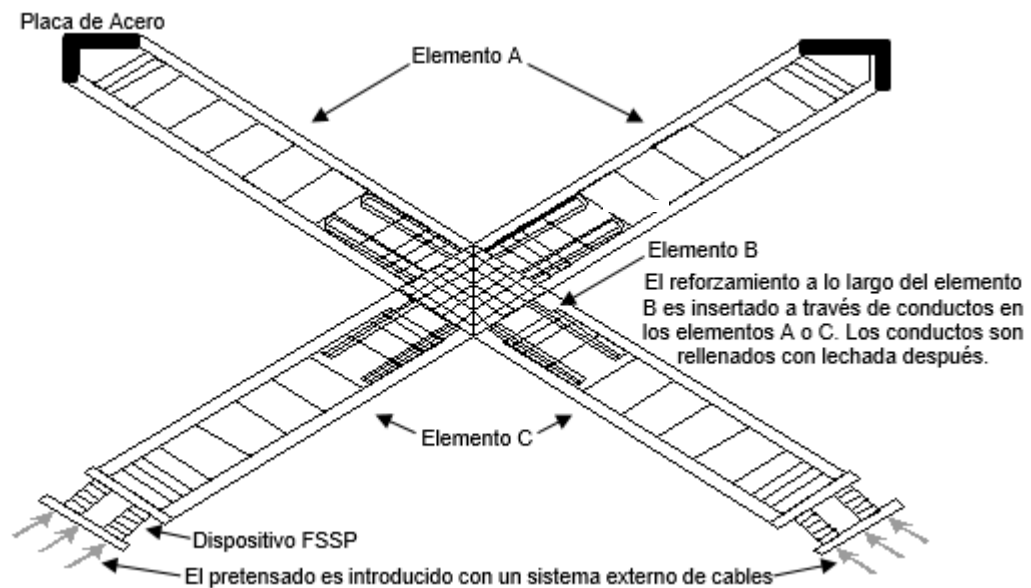
Figura 4.17 Arriostramiento de concreto prefabricado (basado en Venkataramana, 1995)

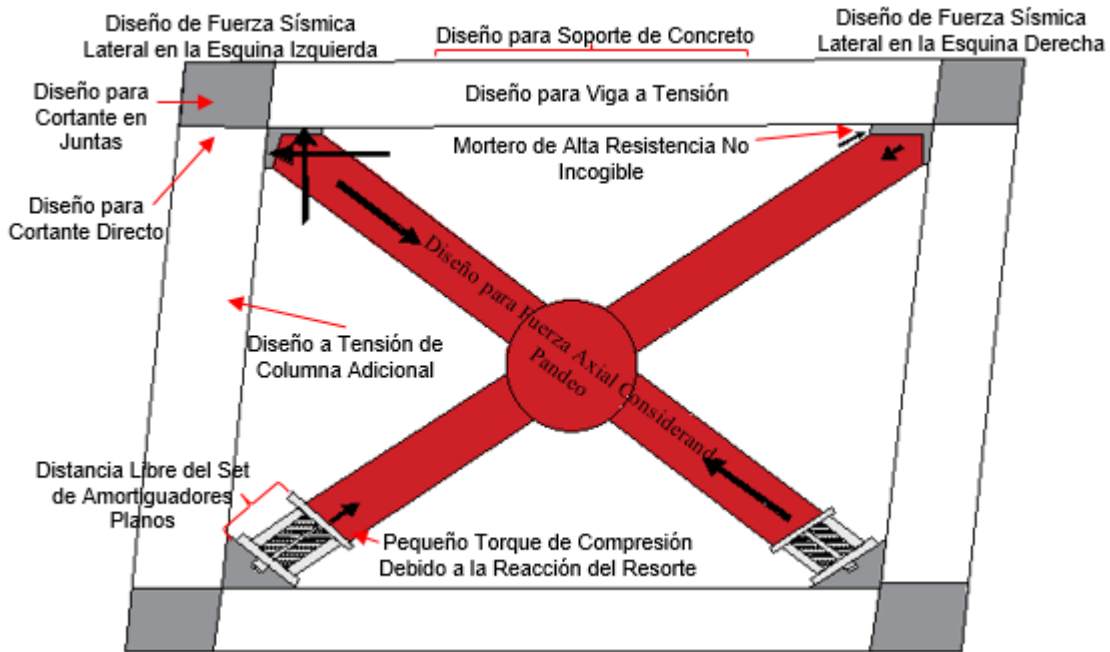
Todos estos problemas se encuentran representados en la Figura 4.19 **Error! Reference source not found.**

Figura 4.19 Problemas de diseño de arriostramientos prefabricados (basado en Venkataramana, 1995)

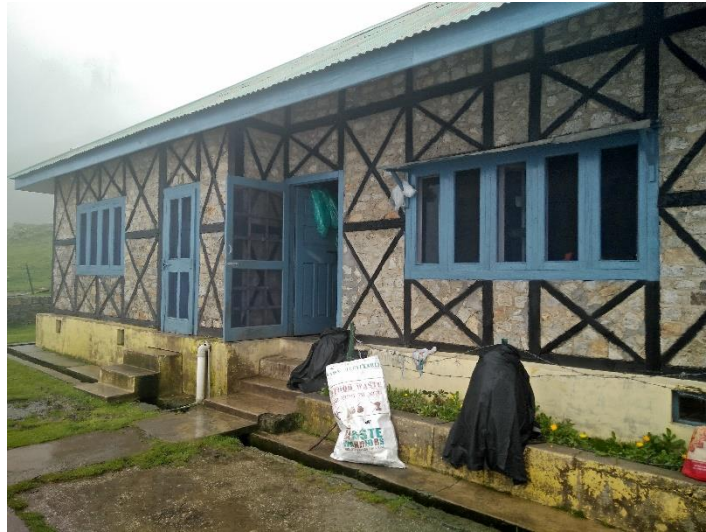
**Figura 4.20** Ejemplo del sistema Dhajji Dewari (Venkataramana, 1995)

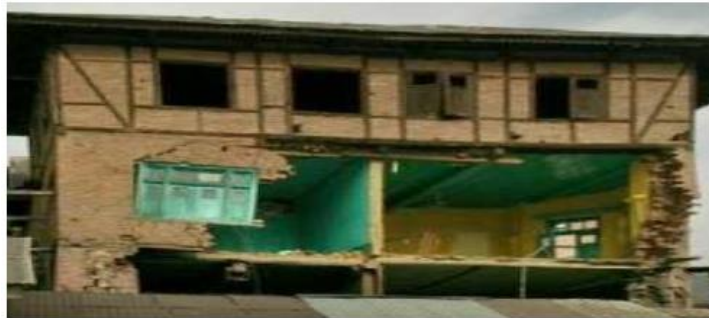
**Figura 4.21** Construcción con armadura en muro cruzado en un piso superior (Venkataramana, 1995)
