UNIVERSIDAD NACIONAL AUTÓNOMA DE MÉXICO

**“Estudios a la superficie de rodamiento
de la Autopista México – Cuernavaca,
empleando equipo de alto rendimiento”**

Tesis para obtener el título de Ingeniero Civil

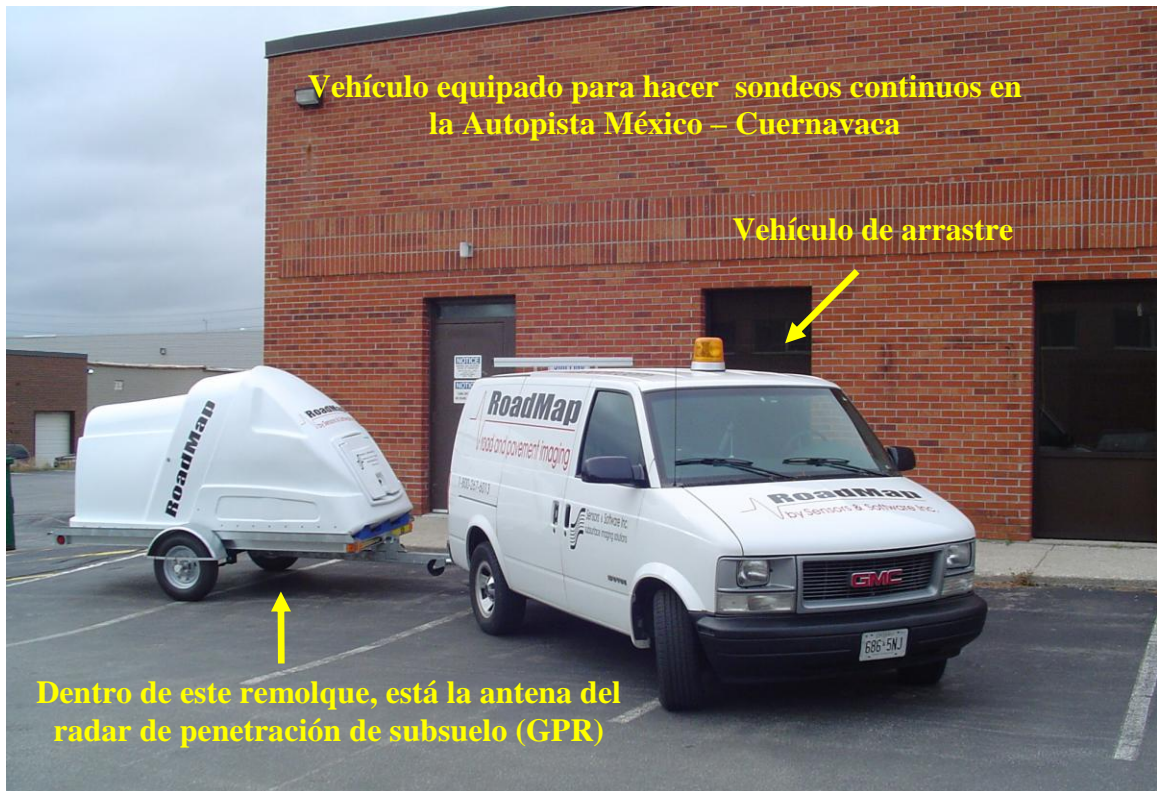
El equipo se instaló en un vehículo de arrastre con luces preventivas intermitentes, señales reflectivas en la parte posterior y lateral, como puede apreciarse en la figura 2.1.

Figura 2.1 Vehículo de arrastre y remolque con el radar de penetración de subsuelo

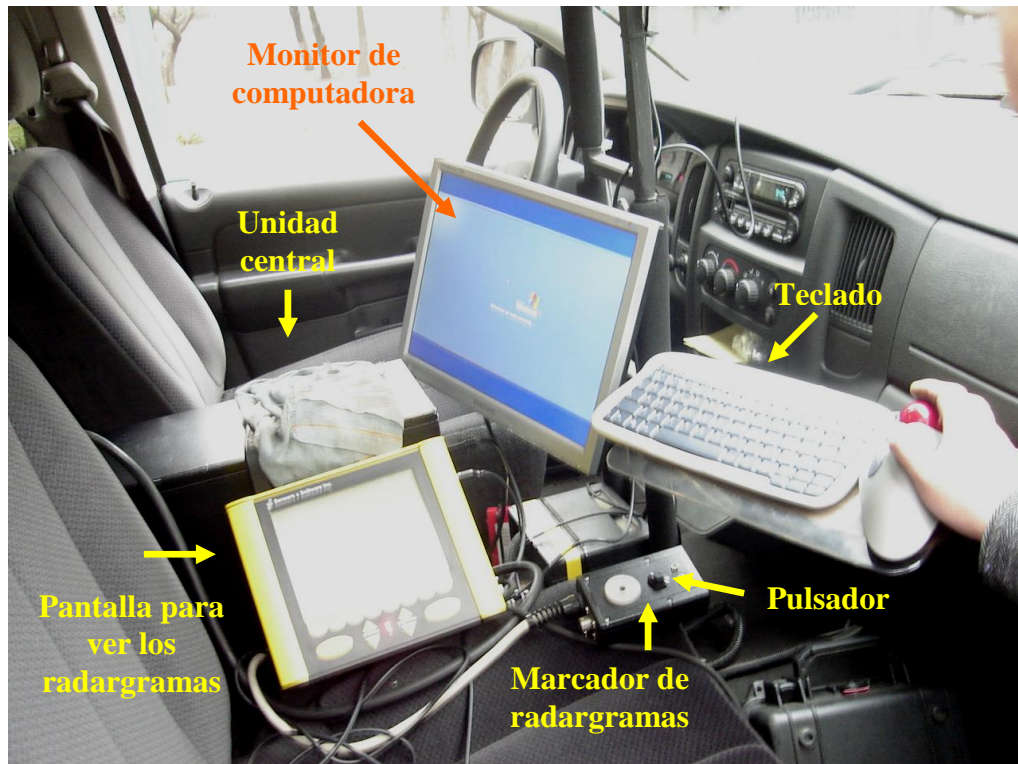
El equipo constó de una fuente generadora de pulsos de corta duración 0.5 - 2.0 ns, capaz de producir una potencia de salida en el rango de 1 - 20 W, en una frecuencia de 0.5 a 2.5 GHz y de un instrumento de medición de distancia (odómetro o DMI).

Figura 2.2 Interior del vehículo de arrastre y parte del equipo de GPR

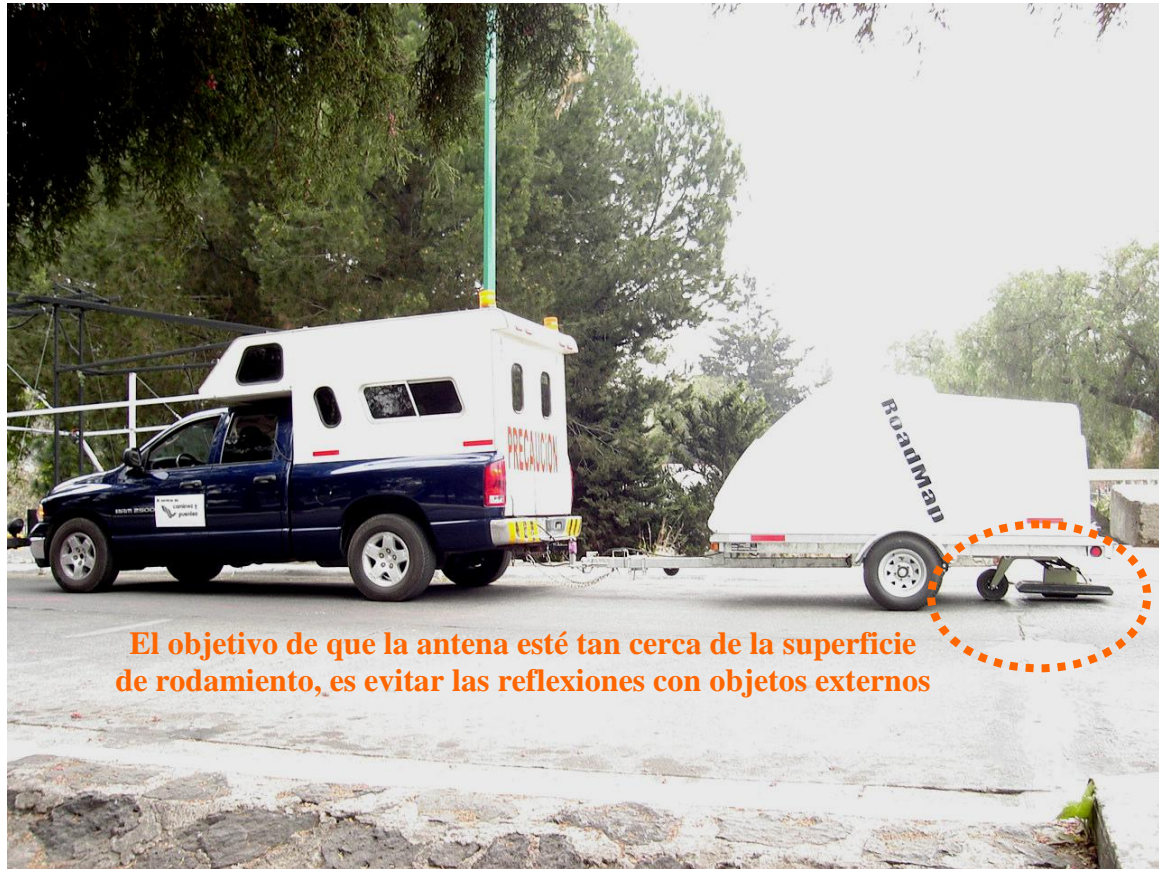
Cabe señalar que la tecnología empleada en este equipo, permitió disminuir las interferencias ocasionadas por factores externos al pavimento, como fueron torres de auxilio, líneas de alta tensión, presencia de vehículos, etc. En la figura 2.4. se muestra la distancia entre la antena bipolar y la superficie de rodamiento.

Figura 2.4. La antena bipolar se encuentra a 1 cm de la superficie de rodamiento

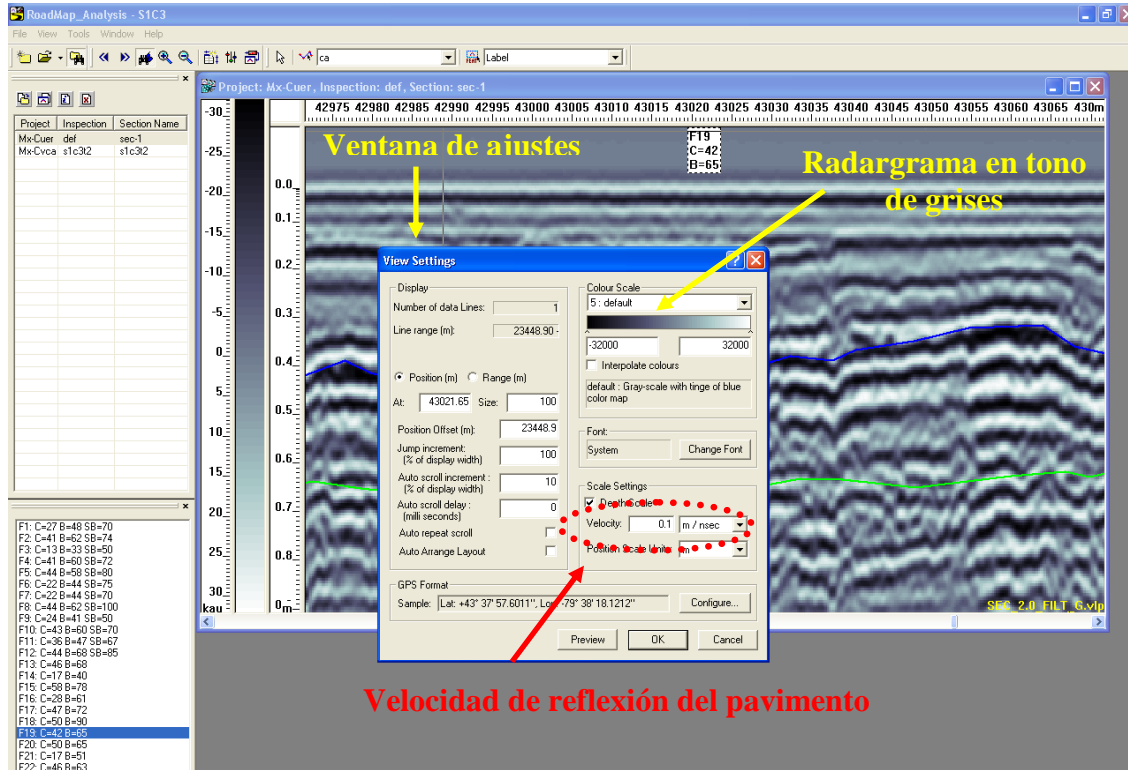
Una vez que se identificó el material a estudiar, se colocó el valor de velocidad de reflexión en el software RoadMap_Analysis, tal como se muestra en la ventana de ajustes de la figura 2.9. En nuestro caso, se tomó el valor del pavimento (asfalto), como ya se mencionó anteriormente.

Figura 2.9 El software utilizado fue RoadMap_Analysis

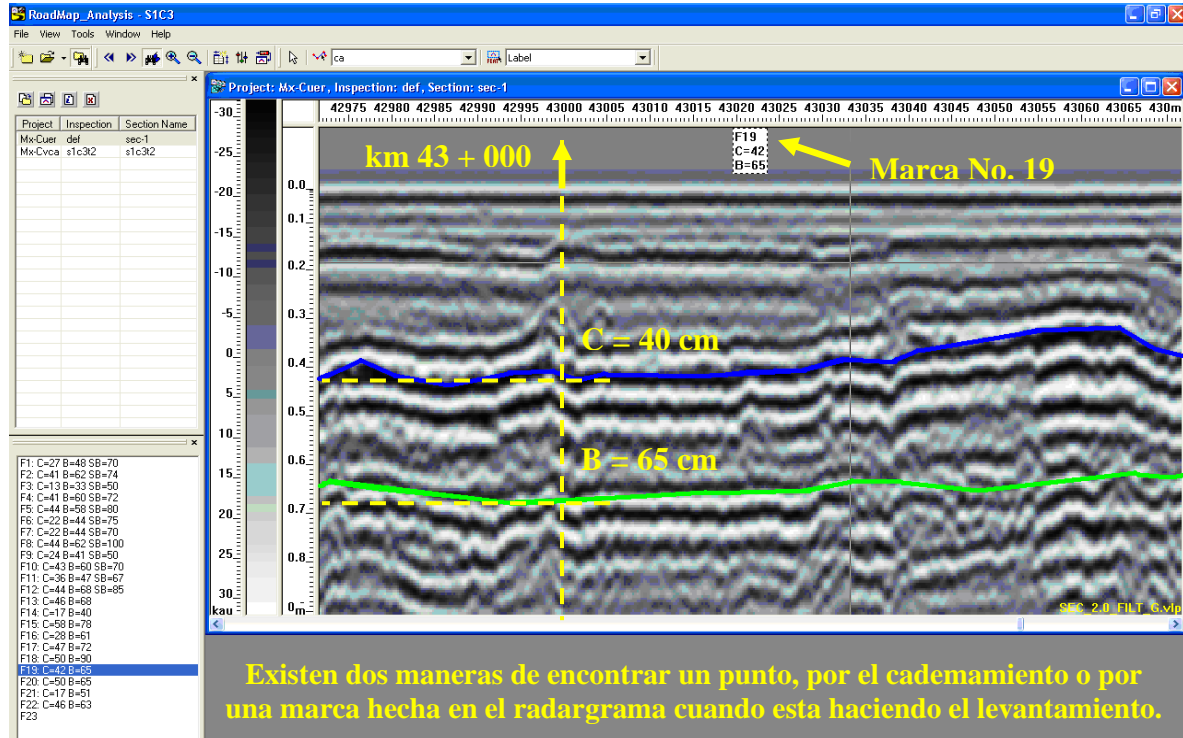
En la figura 2.10 se observa la interpretación de un radargrama de un tramo estudiado, en él se muestra un sondeo simplificado en el km 43 + 000, que corresponde al sentido 1, carril 3. Los resultados obtenidos están señalados con negrillas en la anterior tabla 2.2.

Figura 2.10 Resultados con sondeos simplificados y GPR, km 43 + 000

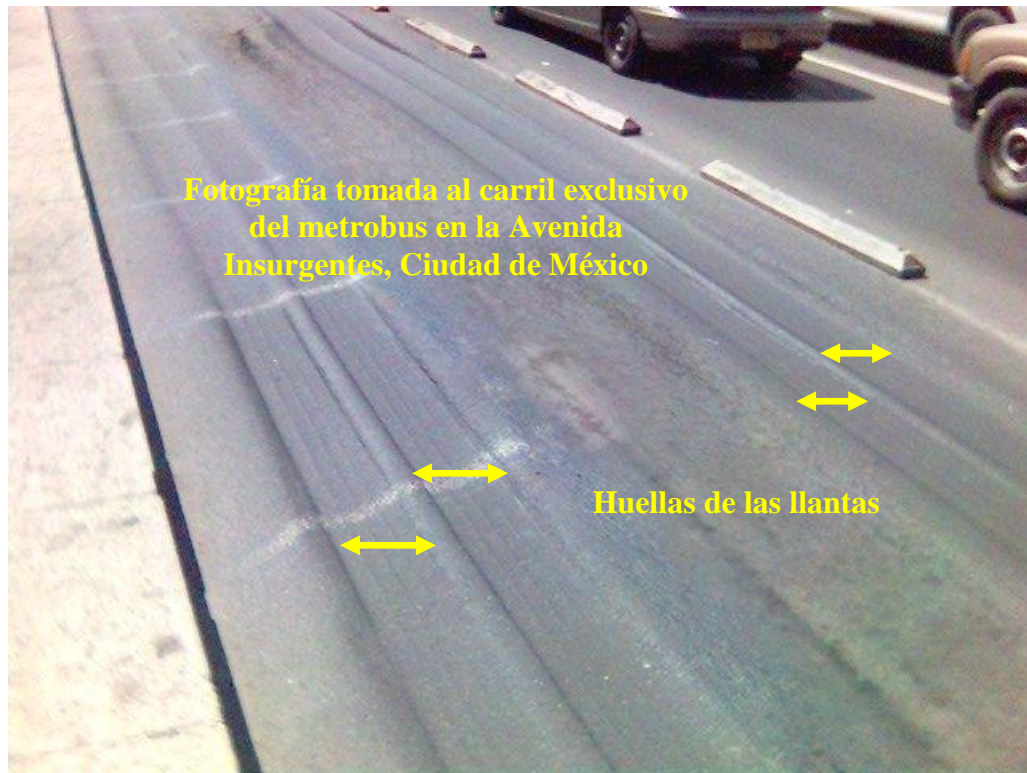
Figura 2.23 Deformaciones provocadas por el transitar diario del metrobus

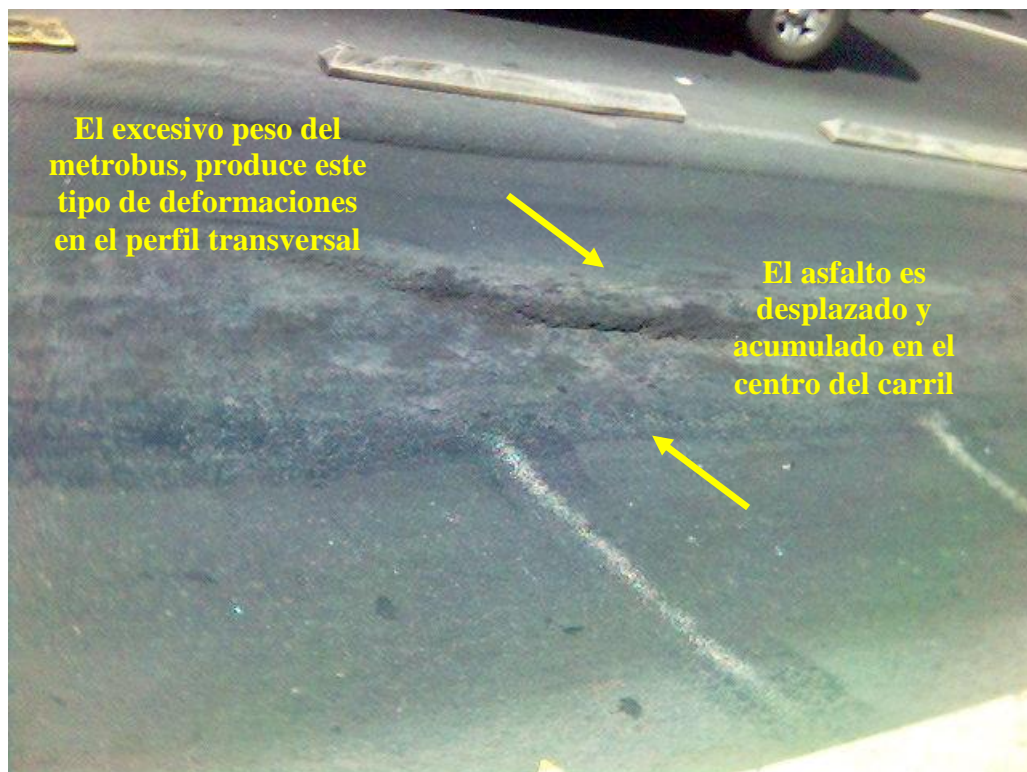
Figura 2.24 Roderas vistas desde otro ángulo

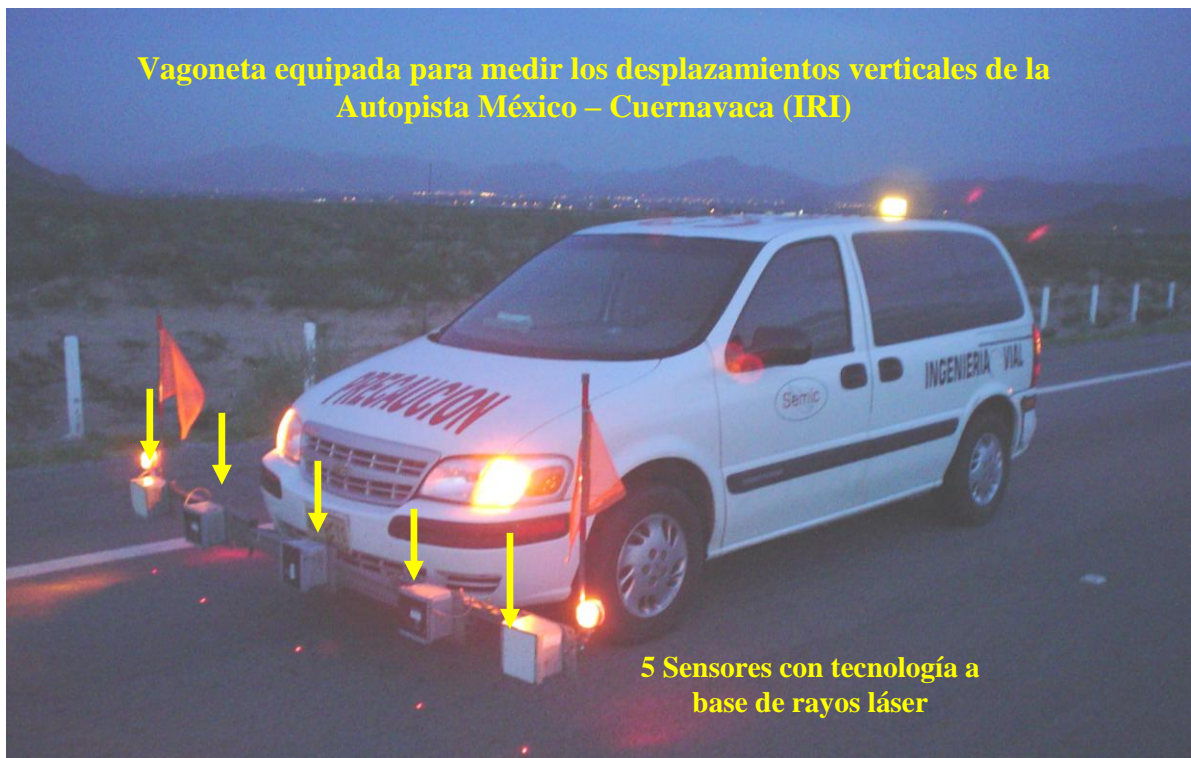
El equipo se compone por un vehículo tipo vagoneta con sensores o transductores (mostrada en la figura 2.26), un equipo de cómputo para medir y grabar las señales emitidas por los sensores. El término transductor se refiere a los artefactos que recibieron energía eléctrica y la devolvieron en forma de señales. El conjunto de datos que se recabaron fueron procesados para producir por simulación, salidas a otros aparatos.

Figura 2.26 Vagoneta equipada para medir el IRI y la profundidad de roderas

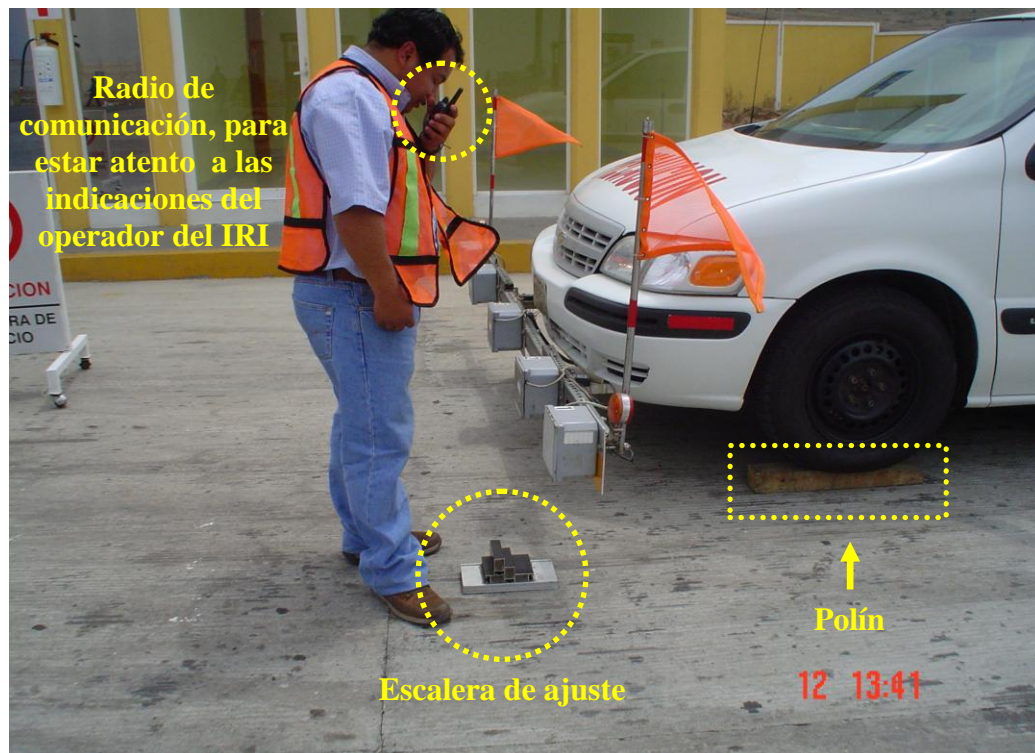
- Se colocó la vagoneta equipada con el equipo IRI sobre unos polines, con la finalidad de que el software del equipo relacionara la altura del vehiculo levantado
- Después se metieron al vehiculo todas las personas que intervinieron en el estudio; chofer e ingeniero operador del software, la razón fue porque en la calibración se debe de contemplar el mismo peso que se utiliza durante el estudio
- Luego el operador del carro piloto ayudó desde abajo a calibrar cada uno de los rayos láser, para tal fin se colocó unos lentes de seguridad que evitaron el reflejo del láser en sus ojos. Él fue el encargado de mover una pequeña escalera de aluminio que sirvió para tomar lecturas, con la ayuda de un radio atendió todas las indicaciones que le dio el ingeniero desde adentro de la vagoneta, ver figura 2.31

Figura 2.31 Calibración de los rayos láser con la pequeña escalera de aluminio

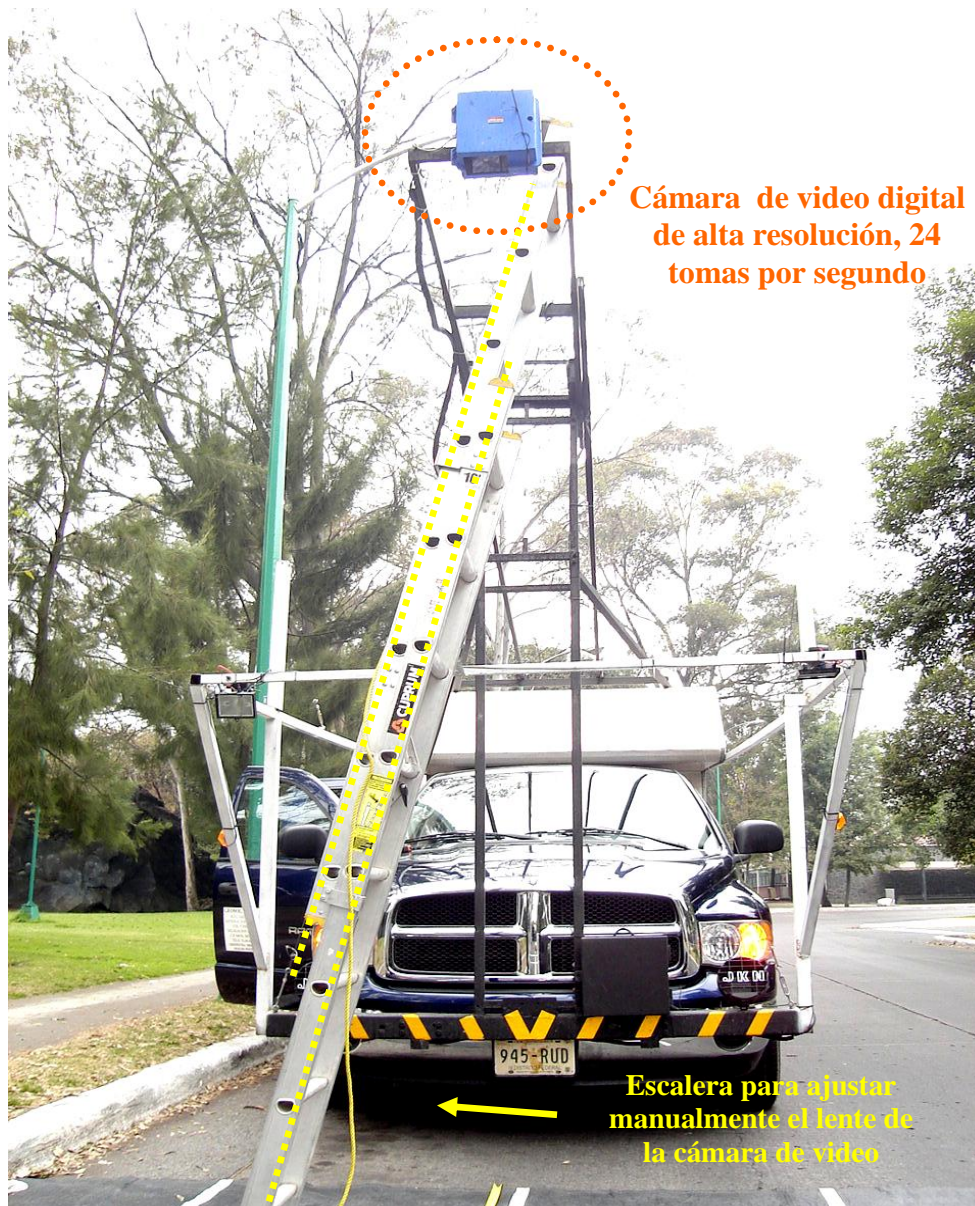
El equipo que se empleó en este estudio, fue instalado en un vehículo con luces preventivas intermitentes, señales reflectivas en la parte posterior y lateral. El equipo está compuesto por una computadora, una cámara de video digital, un software de imágenes y una unidad de medición a distancia (DMI). En la figura 2.43 se puede ver el vehículo que se empleó para el levantamiento de deterioros.

Figura 2.43 Vehículo equipado para el levantamiento de deterioros con video digital

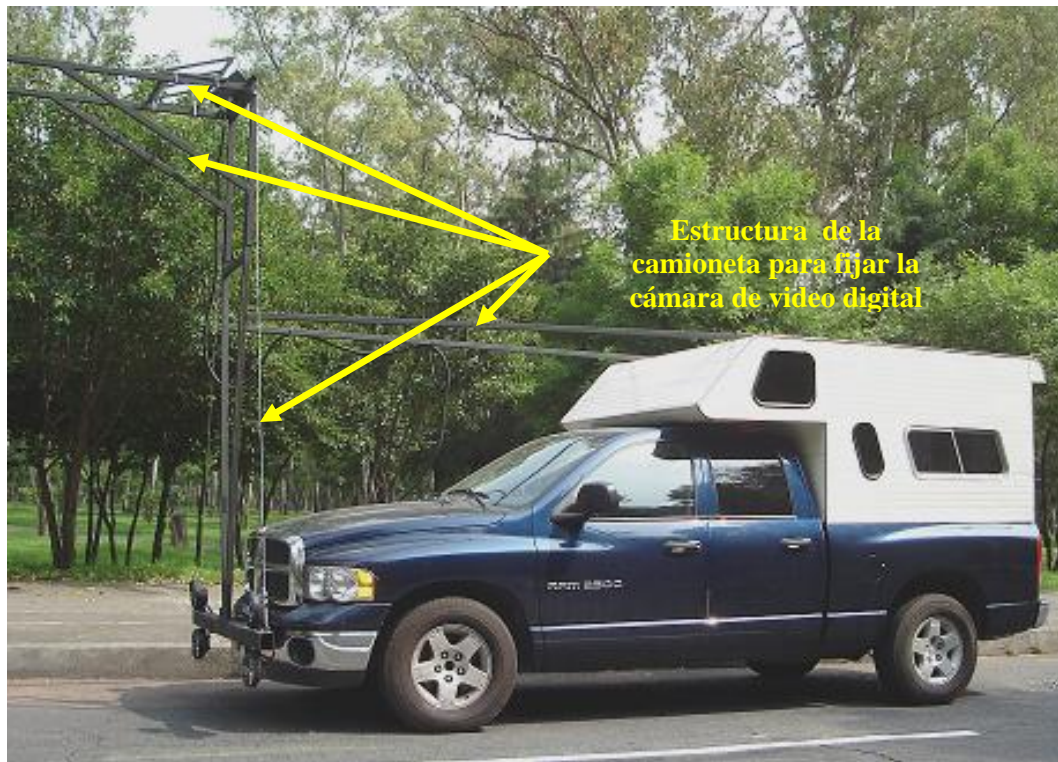
Figura 2.45 Camioneta equipada con una estructura metálica donde se monta la cámara

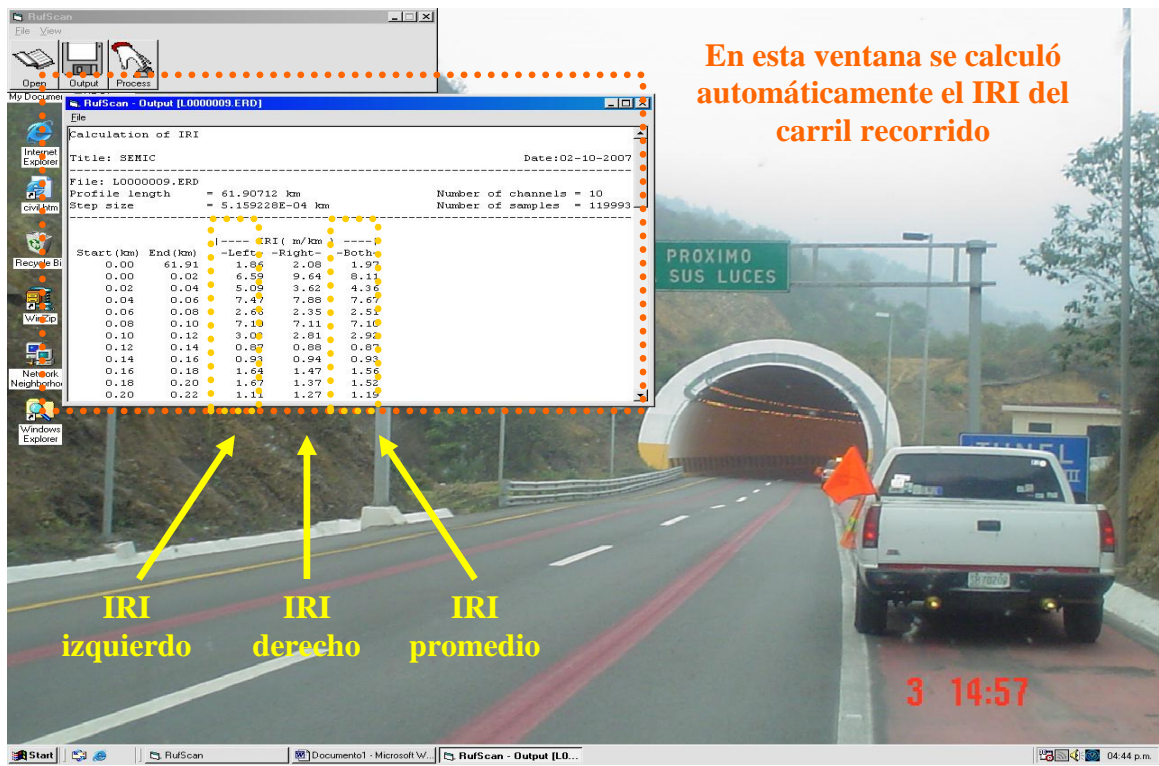
Figura 4.3 Ventana con el cálculo del IRI del carril a cada 20 m

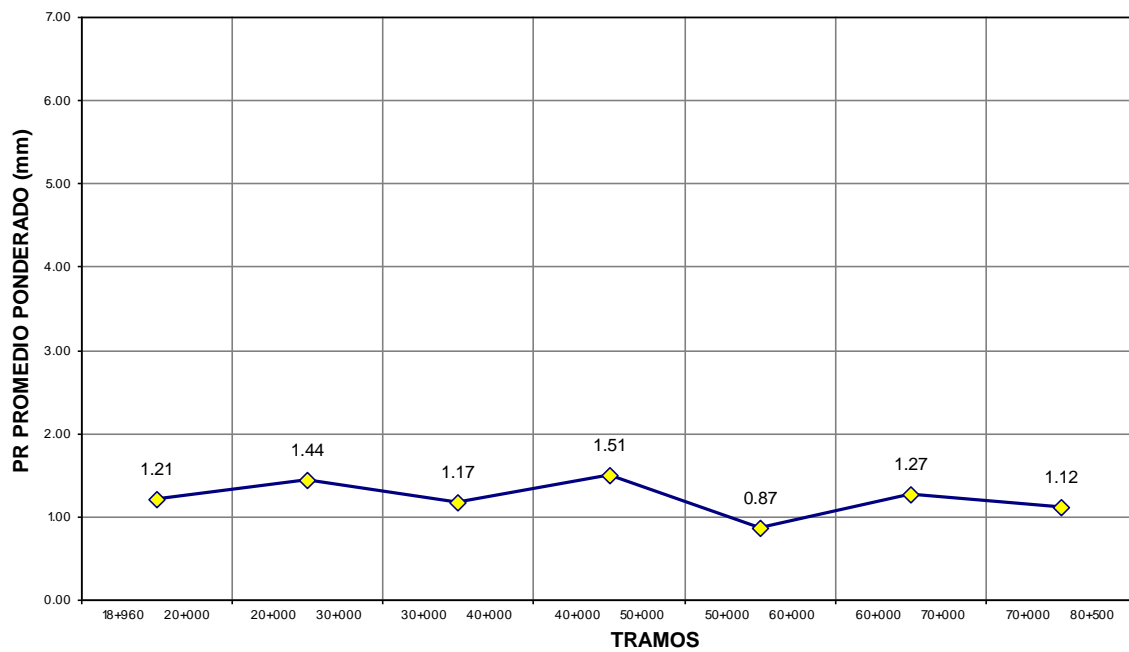
Figura 4.24 Gráfica de los valores de PR, promedios ponderados, del SIC2
