ESTUDIO SOBRE LA SEGURIDAD ESTRUCTURAL DE UN  
EDIFICIO DE CONCRETO REFORZADO, DE DIECIOCHO  
NIVELES, DISEÑADO Y CONSTRUIDO ENTRE LOS AÑOS  
1960 Y 1962, UBICADO EN LA ZONA “LACUSTRE” DE LA  
CIUDAD DE MÉXICO.

T E S I S

I N G E N I E R O C I V I L

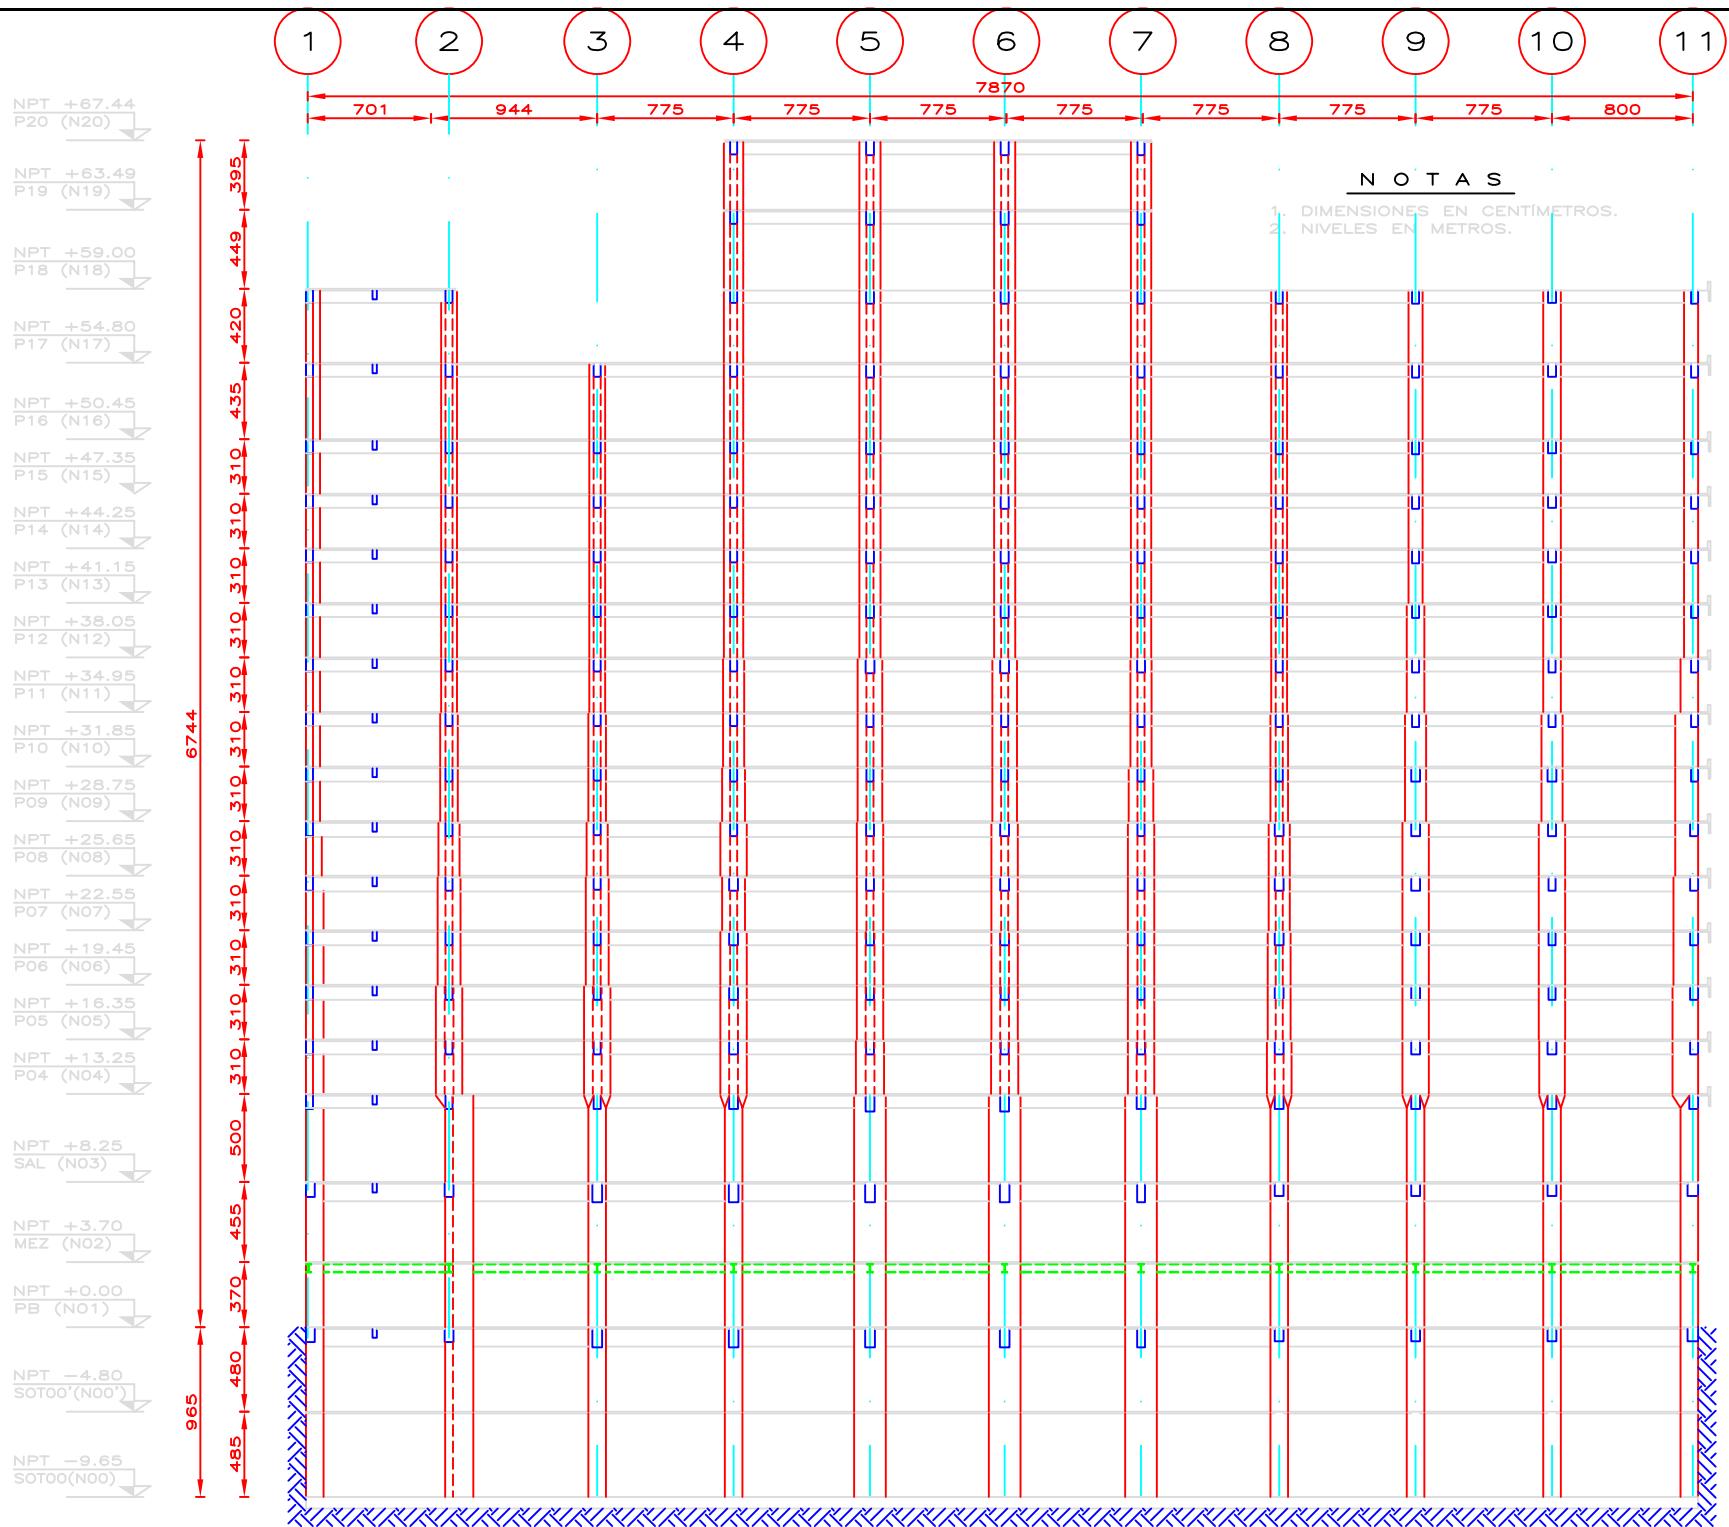
FIG. 1.12 CORTE LONGITUDINAL

A continuación se presentan los dibujos de los cortes estructurales longitudinales y transversales de la estructura, así como la planta de cimentación de esta.

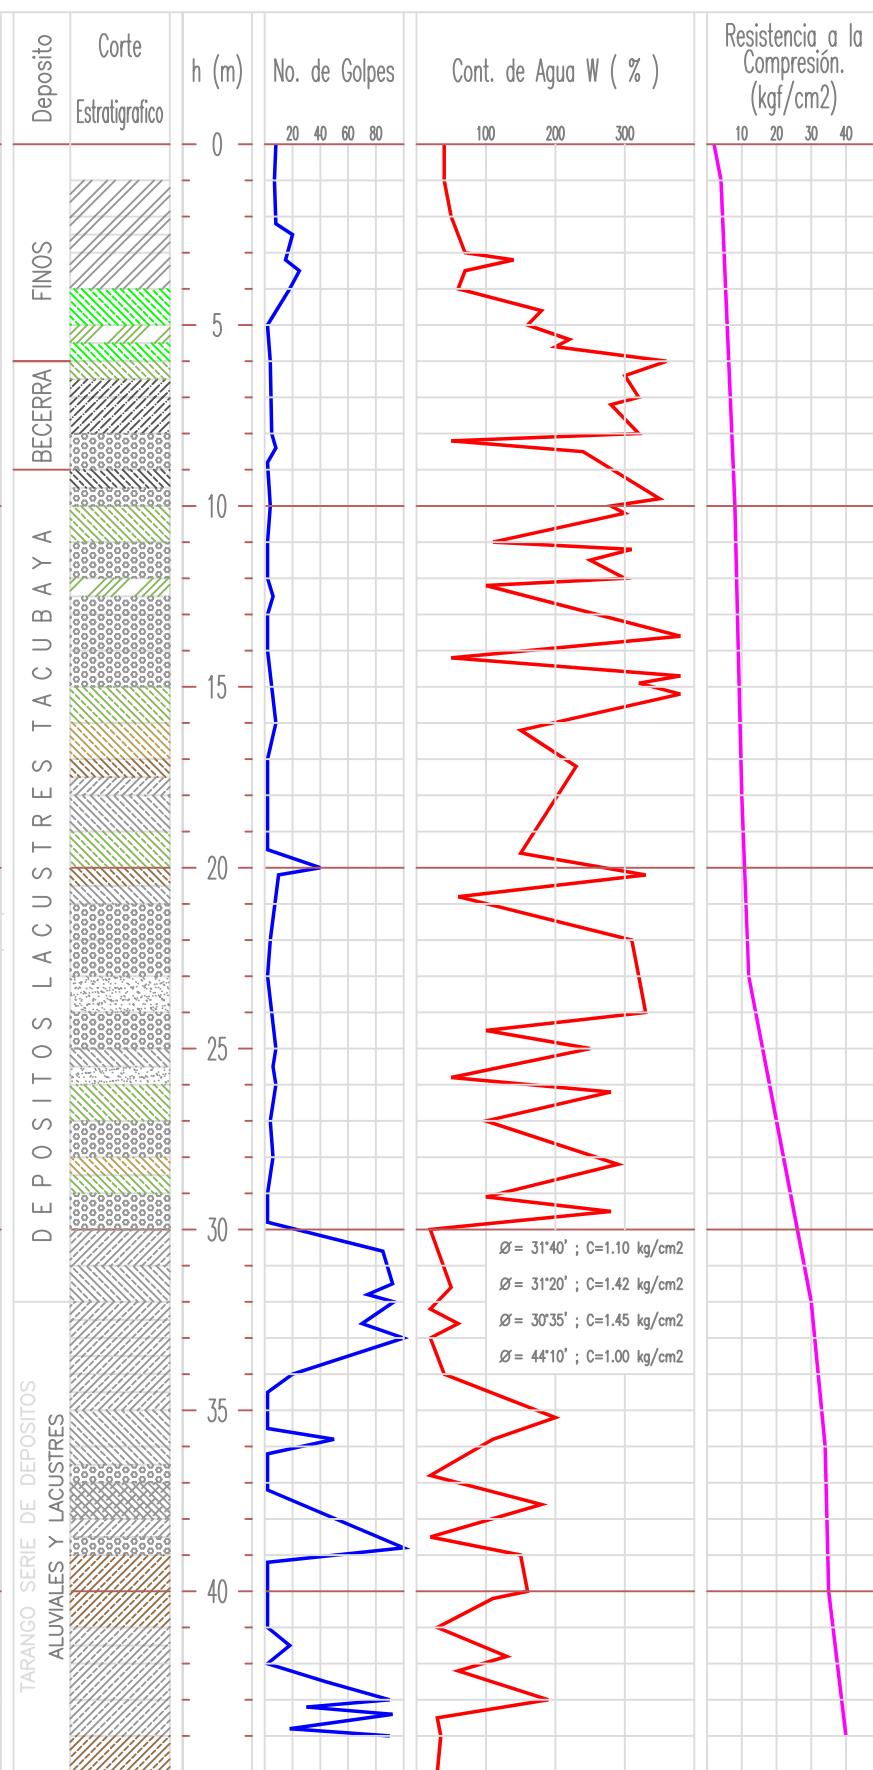
FIG. 1.16 PERFIL ESTRATIGRÁFICO  
DEL POZO No. 01

LIMO GRIS CLARO CON ARENA FINA Y CONCHAS
ARCILLA Y LIMO GRIS VERDOSO MANCHADO
LIMO ARCILLOSO GRIS OLIVO CON PUNTOS BLANCOS
ARCILLA LIMOSA VERDE
LIMO ARCILLOSA VERDE OLIVO
ARCILLA LIMOSA VERDE CAFE CLARO MANCHADA
ARCILLA LIMOSA VERDE OLIVO MANCHADA CON VETAS DE ARENA FINA NEGRA CON CONCHAS
ARENA FINA NEGRA LIMOSA
ARCILLA LIMOSA CAFE OLIVO Y CAFE CLARO CON CONCHAS
ARCILLA LIMOSA NEGRA
ARCILLA LIMOSA VERDE OLIVO CON CONCHAS
ARCILLA LIMOSA VERDE OLIVO CON VETAS DE ARENA Y CONCHAS
ARCILLA LIMOSA VERDE OLIVO CON CONCHAS
LIMO ARCILLOSO VERDE OLIVO CON CONCHAS
ARCILLA LIMOSA CAFE CLARO CON CONCHAS
ARCILLA LIMOSA CAFE OLIVO CON CONCHAS
ARCILLA LIMOSA VERDE OLIVO
ARCILLA LIMOSA CAFE CLARO
ARCILLA LIMOSA CAFE
LIMO ARCILLOSO GRIS VERDOSO
ARCILLA LIMOSA GRIS OLIVO CON VETAS DE LIMO GRIS CON CONCHAS
ARCILLA LIMOSA VERDE OLIVO CLARO
ARCILLA LIMOSA CAFE OLIVO MANCHADO
ARCILLA LIMOSA GRIS OLIVO CLARO
ARCILLA LIMOSA GRIS OLIVO MANCHADA CON CONCHAS

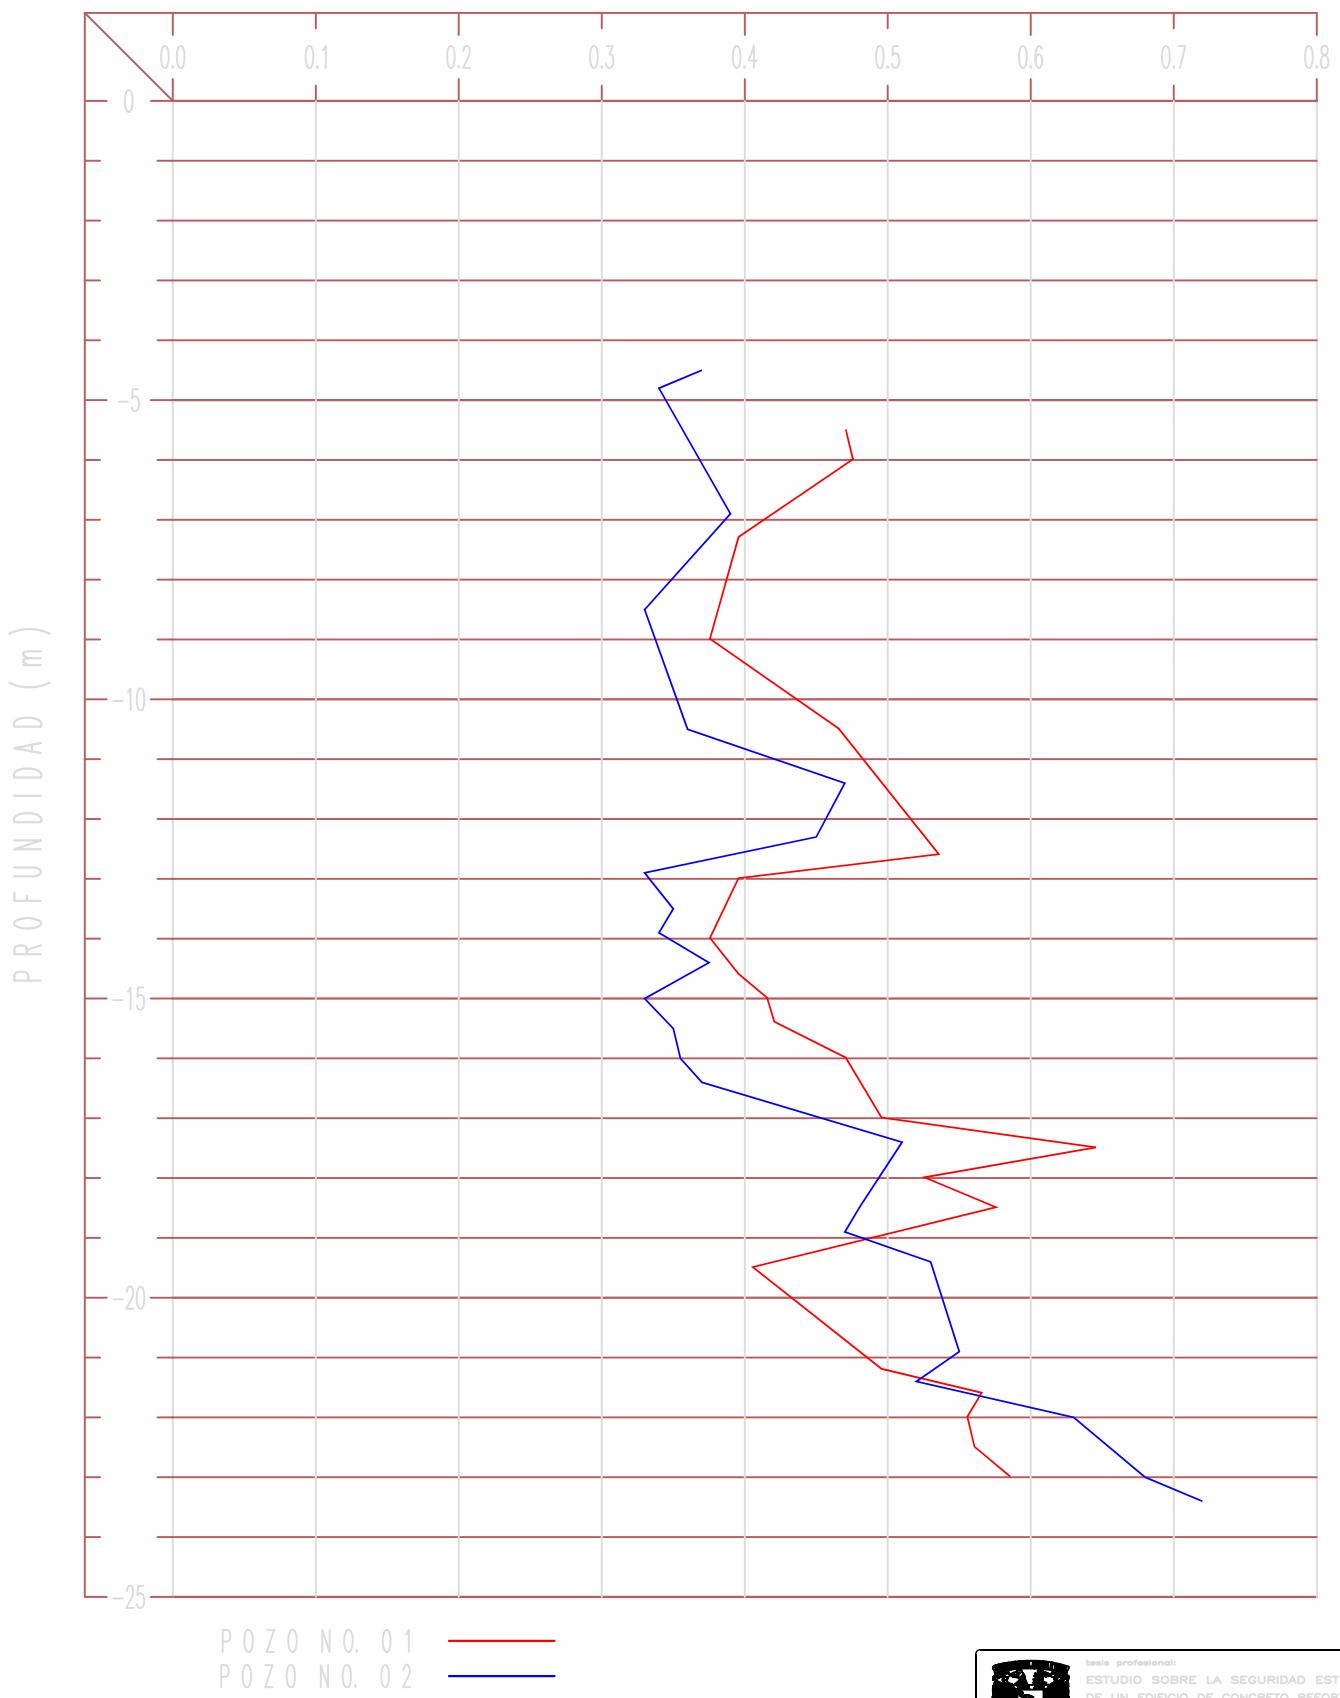
FIG. 1.18 ESFURZO CORTANTE POR MEDIO DE LA "VELETA SUECA"

## ESFURZO CORTANTE ( kgf / cm<sup>2</sup> )

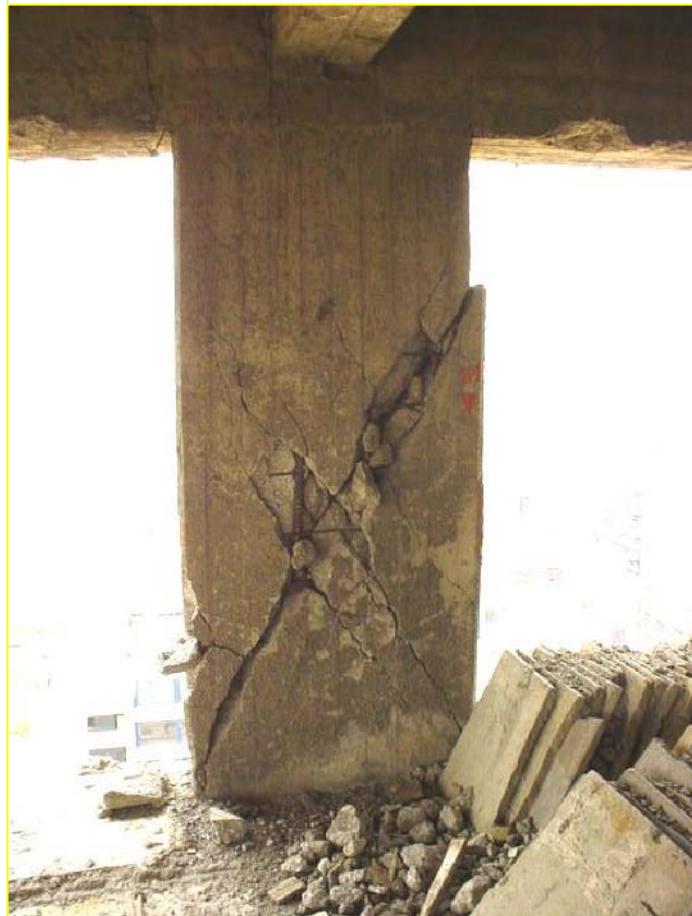
FOTOGRAFÍA No. 2  
MUESTRA DE DAÑOS  
EN COLUMNAS

Los daños estructurales del edificio fueron principalmente en columnas y tráves, ya que una gran parte de estos elementos presentaron grietas y fisuras de diferentes dimensiones, debido a la presencia de fuerzas cortantes durante el sismo, causaron agrietamientos en sentido diagonal a los elementos, verticales (columnas), con espesores o anchos del orden de 0.1 mm hasta 15 mm aproximadamente y los elementos horizontales (tráves) se dañaron en menor magnitud. La fallas más severas se presentaron en los niveles superiores, esto originó un estado de alto riesgo para la estructura en general.

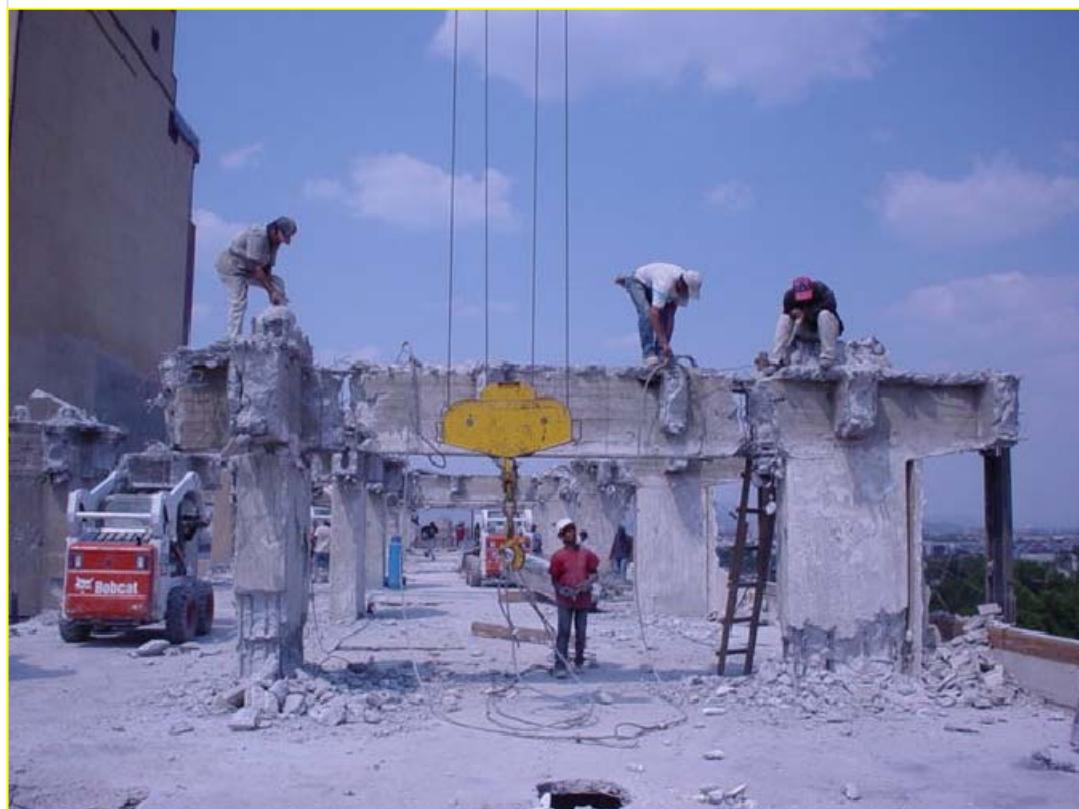
FOTOGRAFÍA No. 4  
TRABAJOS DE DEMOLICIÓN.

Durante los sismos de Septiembre de 1985, sufrió daños estructurales graves; entonces se propuso como parte de un proyecto de rehabilitación realizar la demolición de cuatro de los niveles superiores, sin embargo desde entonces la construcción se encuentra desocupada.

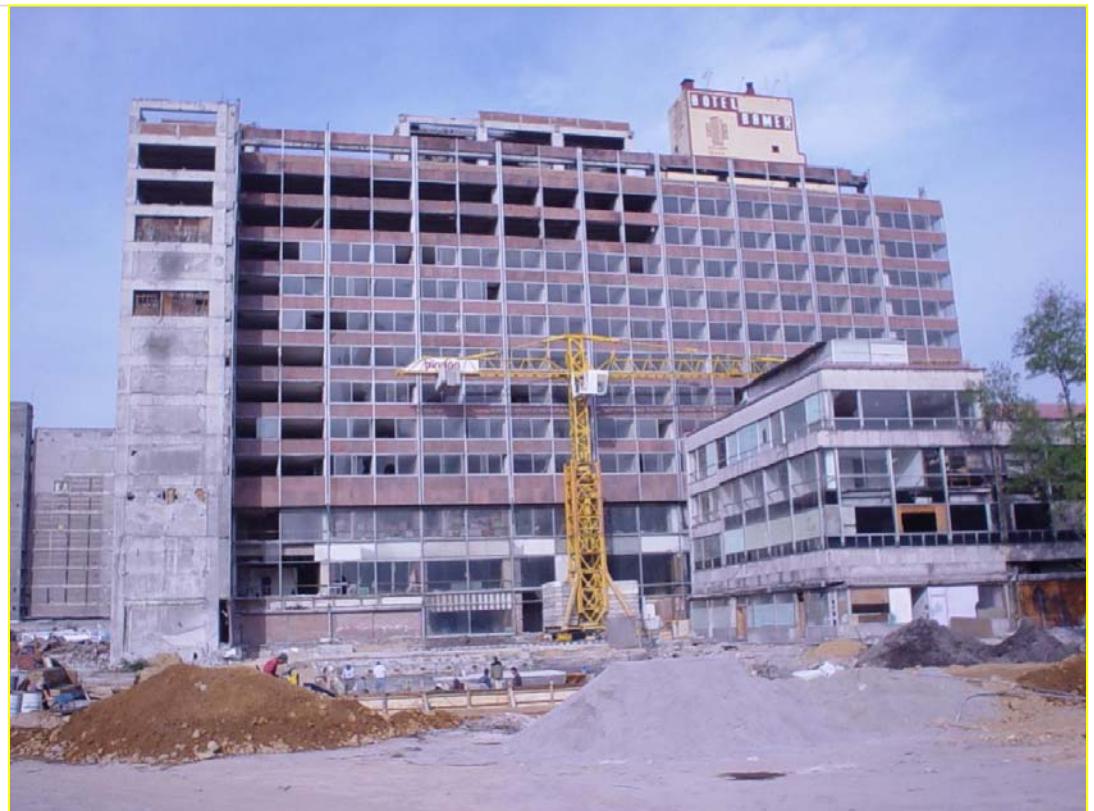
FOTOGRAFÍA No. 5  
FACHADA ORIENTE AL  
INICIO DEL ESTUDIO.

Al inicio del estudio ya habían transcurrido 18 años desde que el inmueble se había dañado a causa del sismo. Presentaba emergimiento de la construcción de 0.70 m aproximadamente con respecto al nivel de banqueta sobre el acceso en la Avenida Juárez, cabe mencionar que no existía desplome en aristas de las fachadas del inmueble, a pesar de los severos daños estructurales que presentaba; se observaba un estado de mantenimiento insuficiente, abandono total, desmantelamiento de mobiliario e instalaciones originales. Todo lo anterior nos lleva a concluir, que el edificio mostraba condiciones francamente deplorables.
