**UNIVERSIDAD NACIONAL AUTÓNOMA  
DE MÉXICO.**

**DESARROLLO DE UNA METODOLOGÍA PARA LA  
DETERMINACIÓN DE CAUSAS DE ACCIDENTES DE  
TRÁNSITO.**

**T E S I S.**

QUE PARA OBTENER EL TÍTULO DE:  
**INGENIERO MECÁNICO ELECTRICISTA**  
**(Á R E A M E C Á N I C A)**  
P R E S E N T A :  
**E F R E N F A B I Á N L U C A S.**

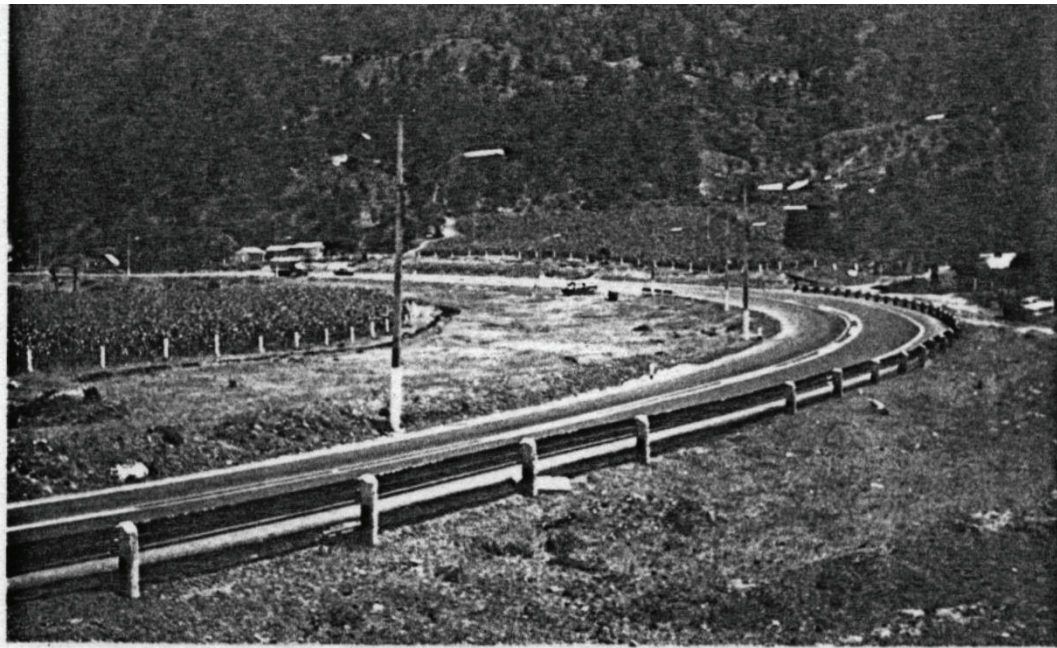
Aquí se observa que la carretera cuenta con una curva horizontal, hacia la izquierda, con una pendiente descendente de aproximadamente 3%, respecto a la orientación de poniente a oriente, así como un peralte de 3%, descendente al sur a lo ancho del arroyo de circulación.

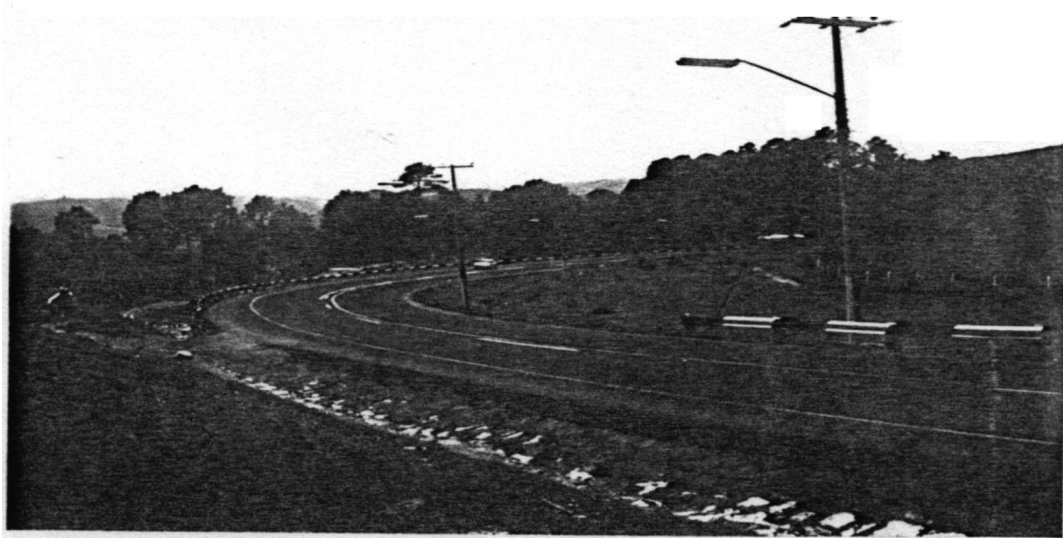
El arroyo de circulación tiene 7.00 metros de amplitud, con acotamientos de 1.30 metros de ancho, y tránsito permitido para vehículos predominantemente de poniente a oriente y viceversa, el piso de asfalto en buen estado de conservación; éste arroyo consta de dos carriles útiles para circulación de vehículos, divididos por una línea blanca discontinua en el carril norte y una amarilla continua sobre el carril sur.

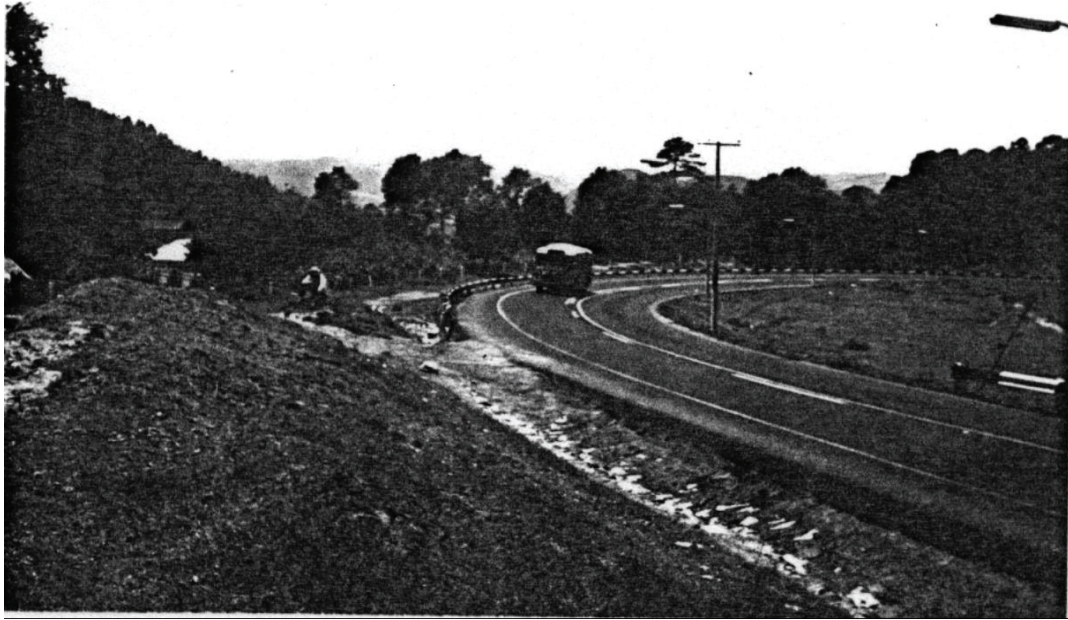
A partir de ésta zona y hacia el oriente, la carretera se limita del lado norte por una banda metálica de protección, y del lado sur por medio de postes de alineamiento, al sur de los cuales a todo lo largo del interior de la curva se observan postes de concreto con arbotantes del alumbrado público.

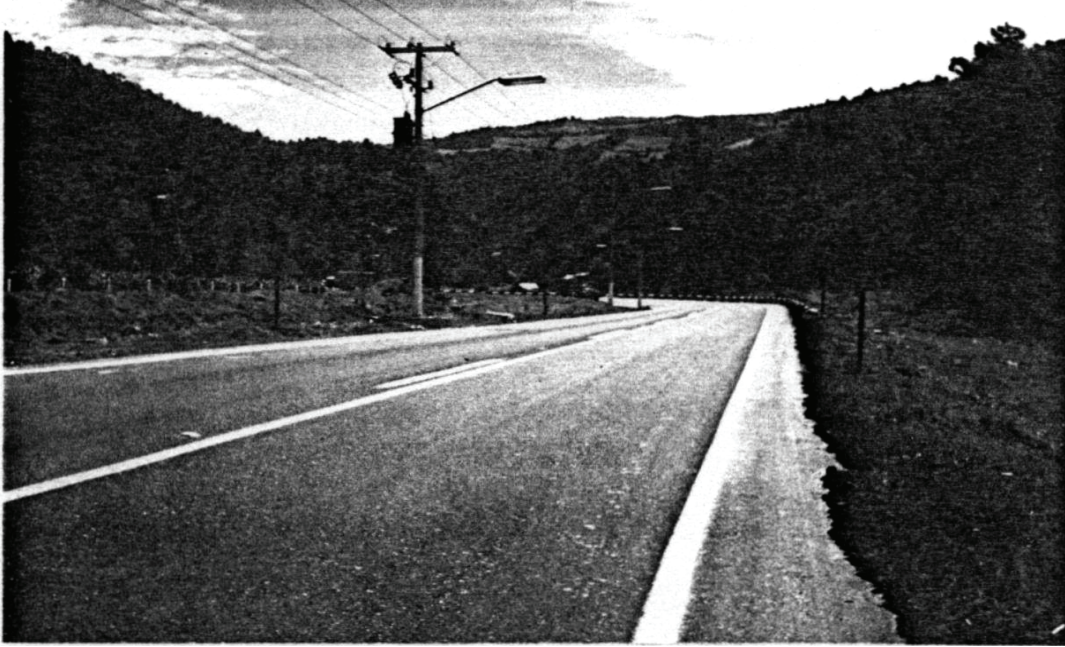
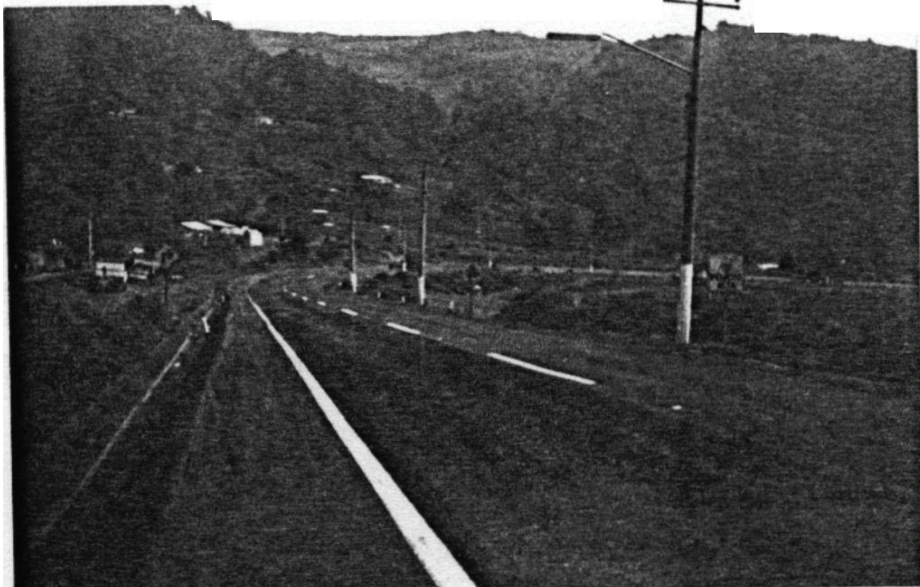
Tanto para los vehículos que se aproximan a la curva en dirección predominante de oriente a poniente, como para los que a su vez se aproximan en dirección opuesta, existen antes de llegar a la curva, señalamientos preventivos que indican la proximidad de la misma.

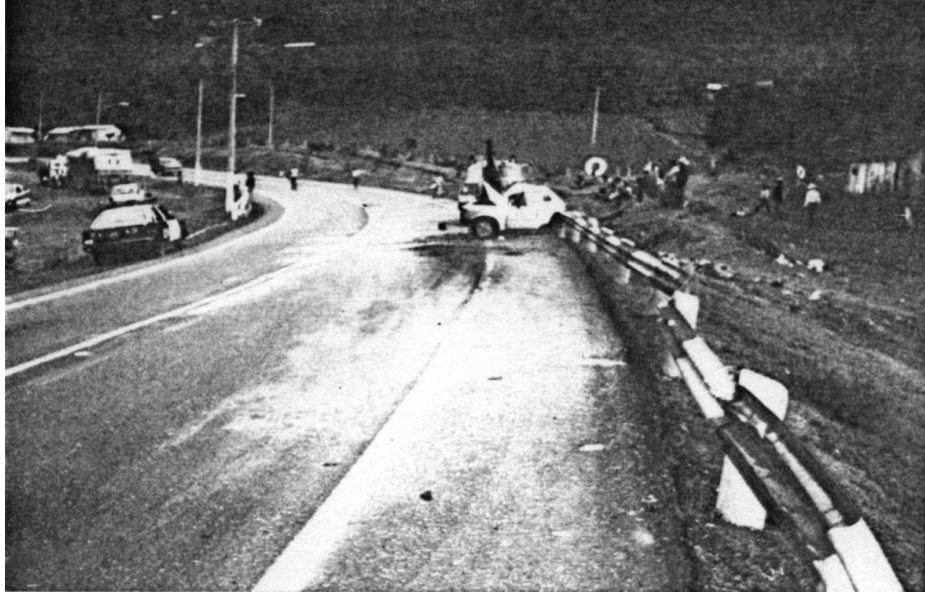
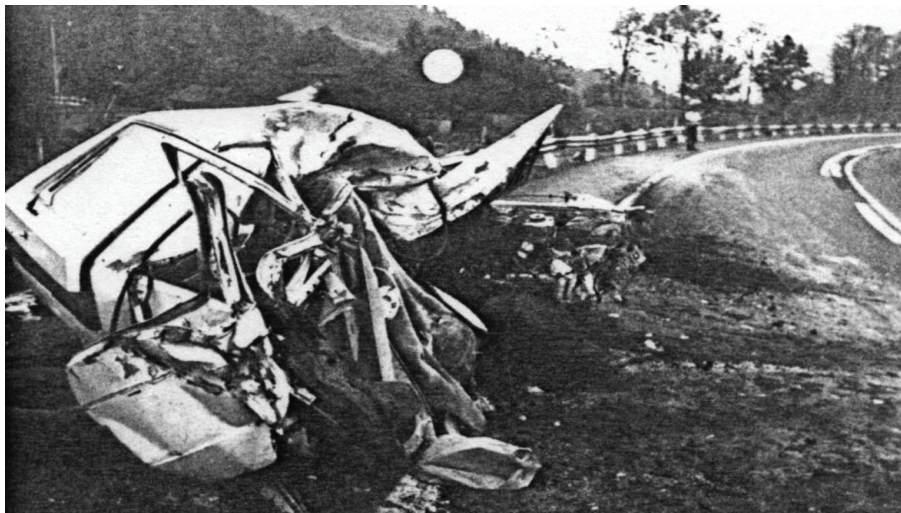
Estas fotografías tomadas inmediatamente después de ocurrido el accidente, y con el automóvil Volkswagen aún en su posición final original, muestran los indicios de tierra que se depositaron con trayectoria de oriente a poniente, sobre el carril norte, carril con sentido de oriente a poniente y con rumbo a la Cd. de México, y en el que se desplazaba normalmente el omnibús Masa; la ubicación y características de éstos indicios determinan que el primer contacto vehicular se produjo sobre el mencionado carril de circulación norte.

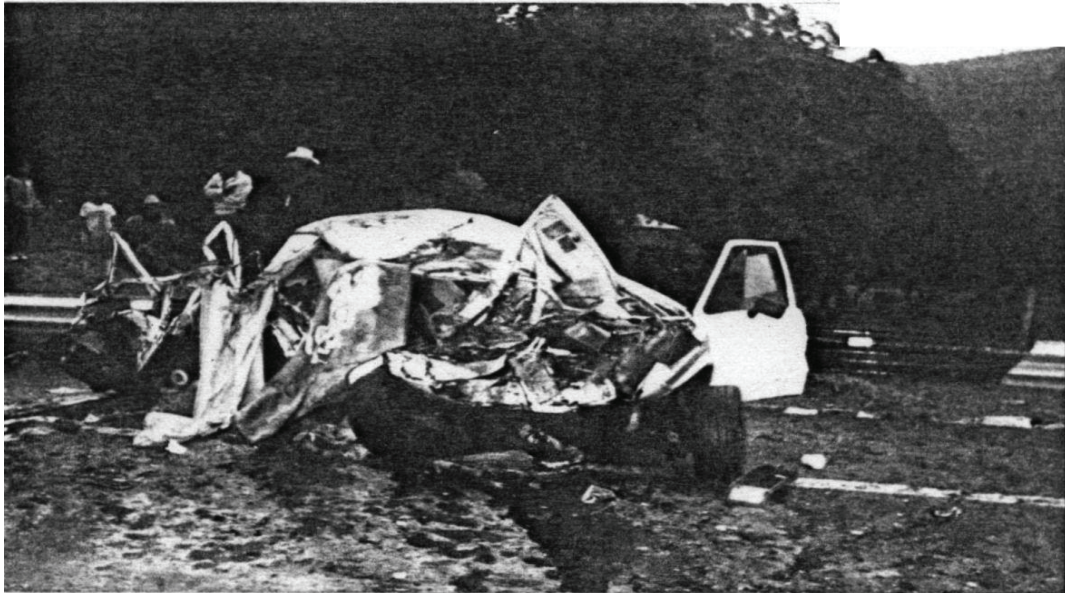
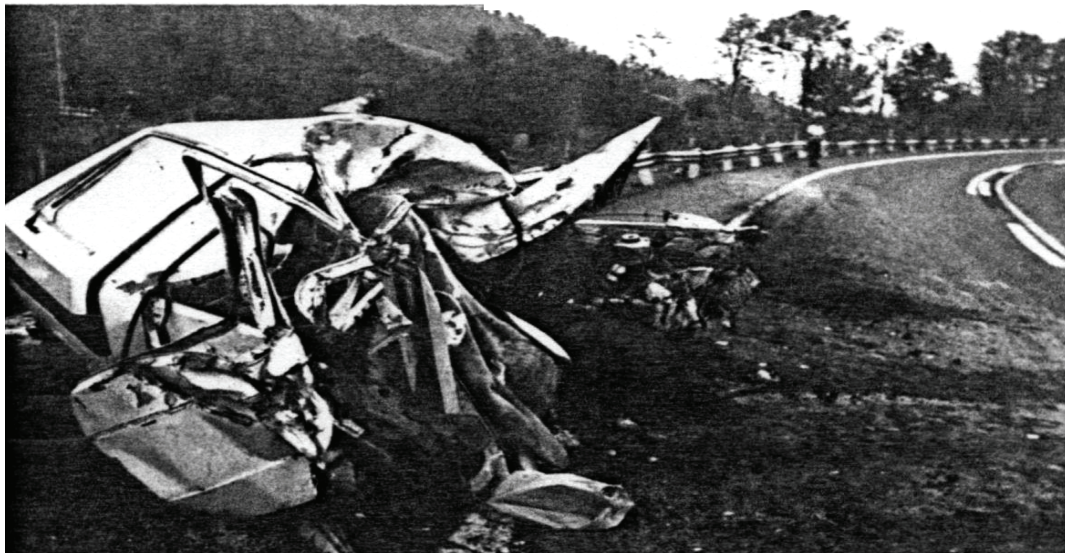
La penetración de materiales se inicia en todo la parte frontal de adelante hacia atrás, posteriormente continua con dirección diagonal de adelante hacia atrás y de izquierda a derecha, para finalizar en el costado posterior derecho del automóvil con desplazamiento de sus componentes estructurales hacia afuera del costado derecho.

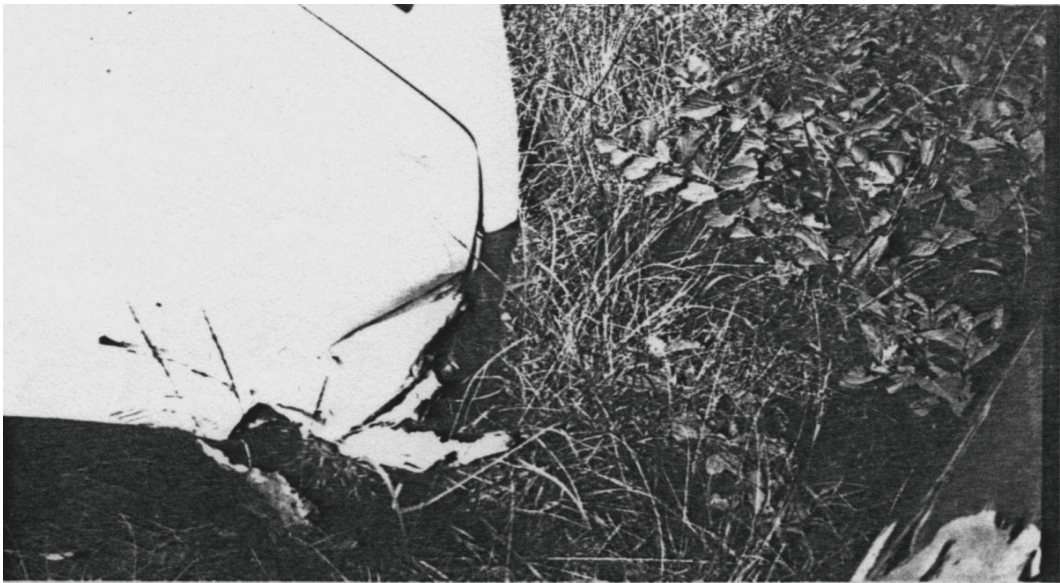
Por colisión contra la banda metálica de protección, el automóvil V.W. resultó con daños en su vértice posterior izquierdo, con hundimiento de materiales en forma diagonal de izquierda a derecha y de atrás hacia adelante.

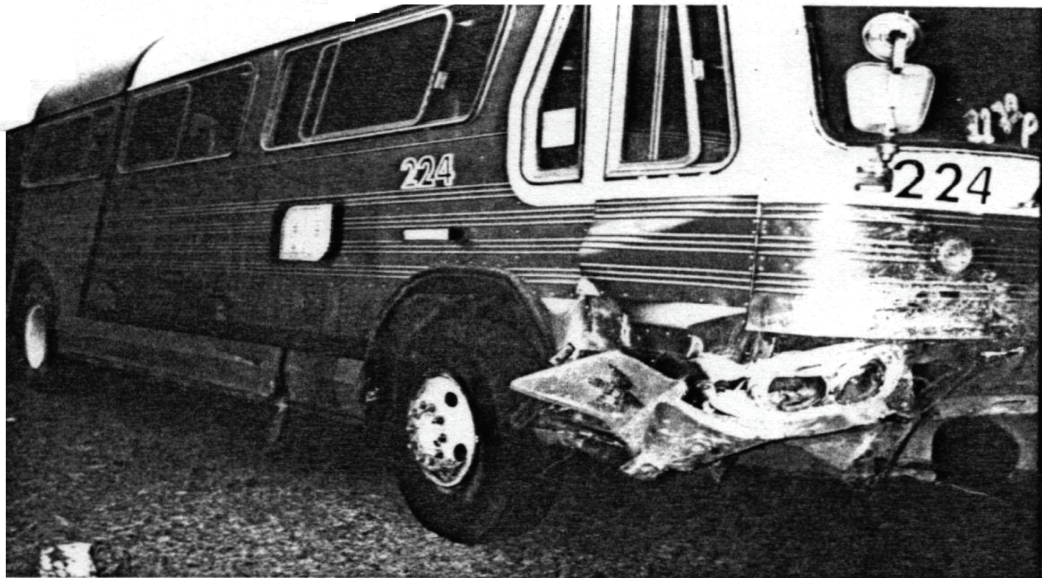
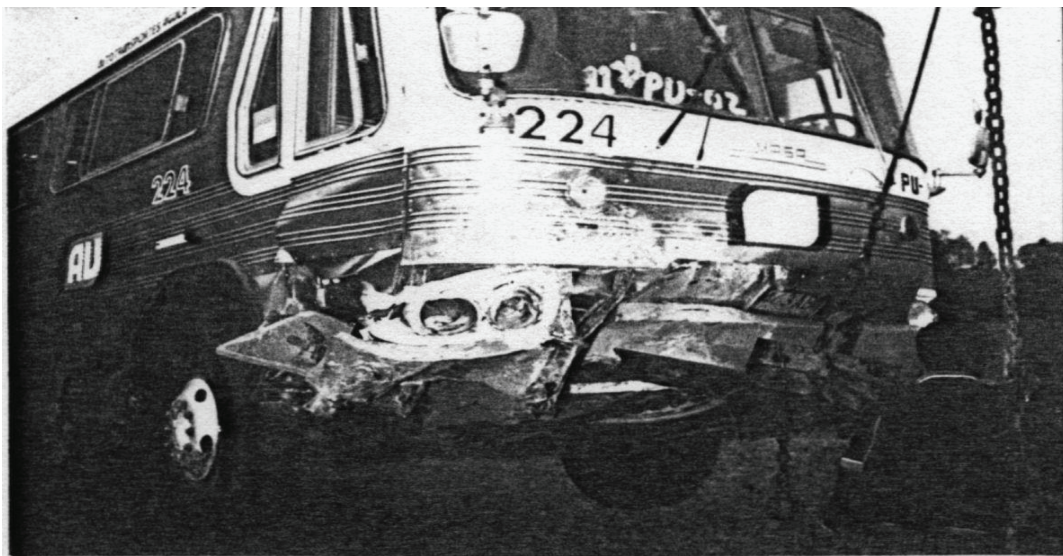
El ómnibus Masa modelo 1985 con placas de circulación 463-AB, resultó con daños en su parte frontal media y derecha, con características de hundimiento de materiales de adelante hacia atrás con corrimiento de izquierda a derecha; así mismo presenta daños en su costado delantero derecho.

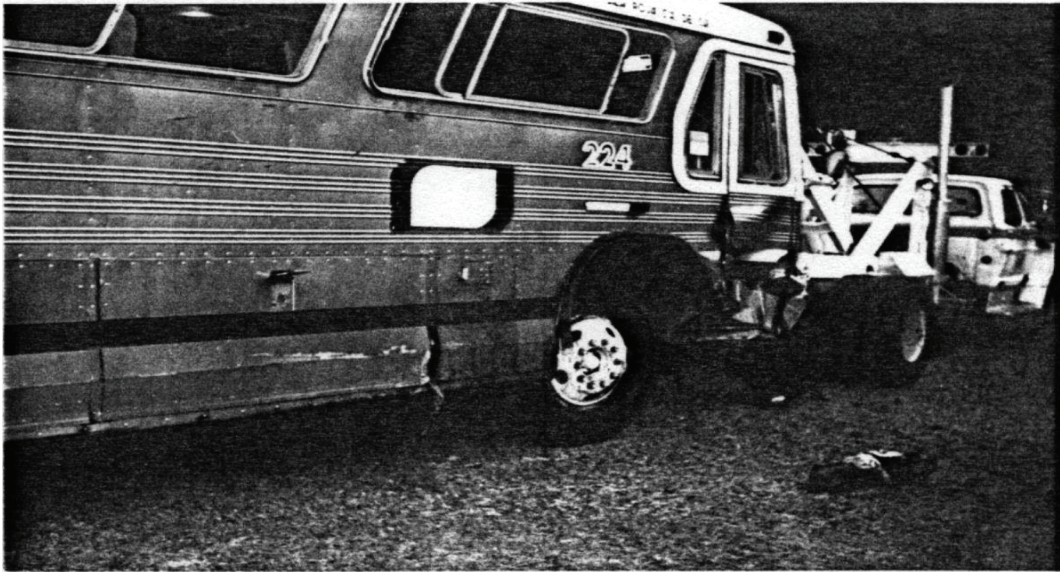
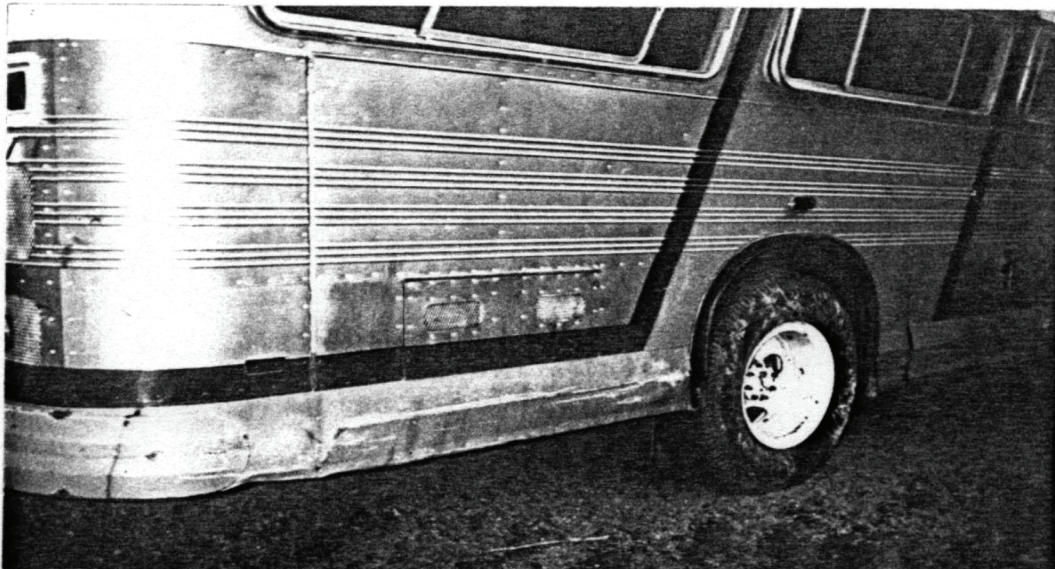
Dos impresiones fotográficas tomadas al costado derecho del ómnibus Masa, en las que se aprecian los daños del costado y el estado físico general del vehículo.

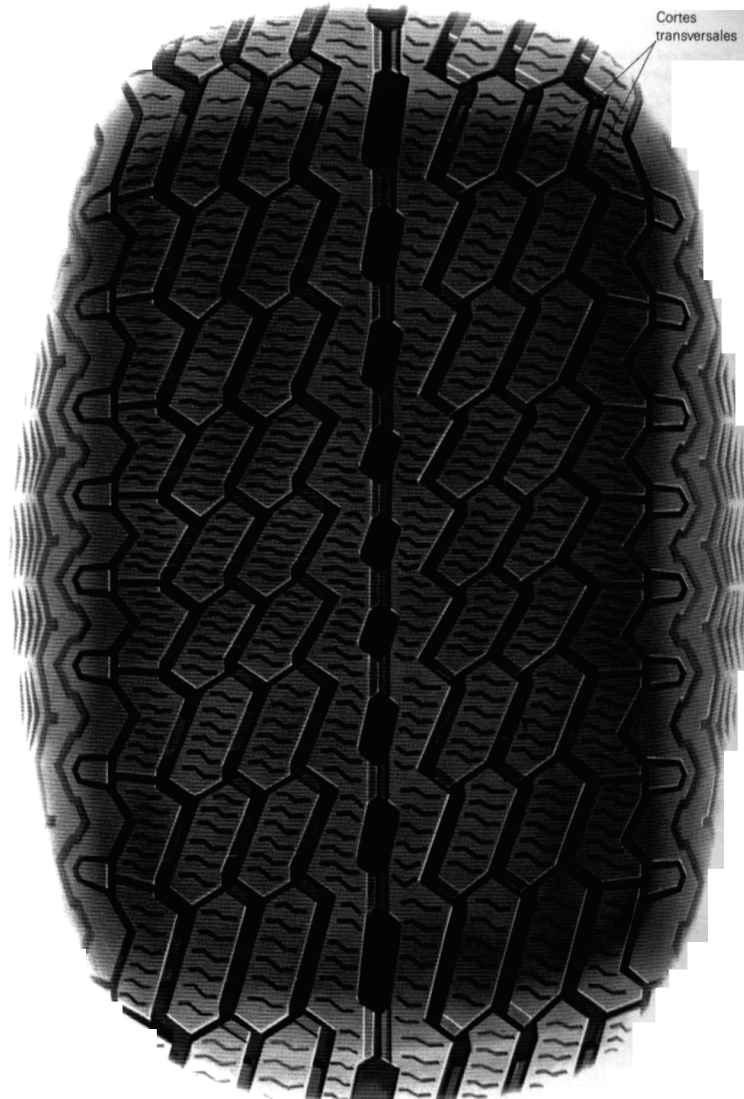
**Neumático para gran velocidad.** El canal central es excepcionalmente profundo y ancho y desplaza el agua del área de contacto; los canales transversales dispersan el agua hacia los lados y los cortes finos absorben el agua que queda, dejando una zona de contacto relativamente seca (apenas del tamaño de la suela de un zapato).
