UNIVERSIDAD NACIONAL AUTÓNOMA DE MÉXICO

**Optimización del Sistema de
Deshielo de un Refrigerador
Doméstico sin Escarcha**

INFORME DE ACTIVIDADES PROFESIONALES

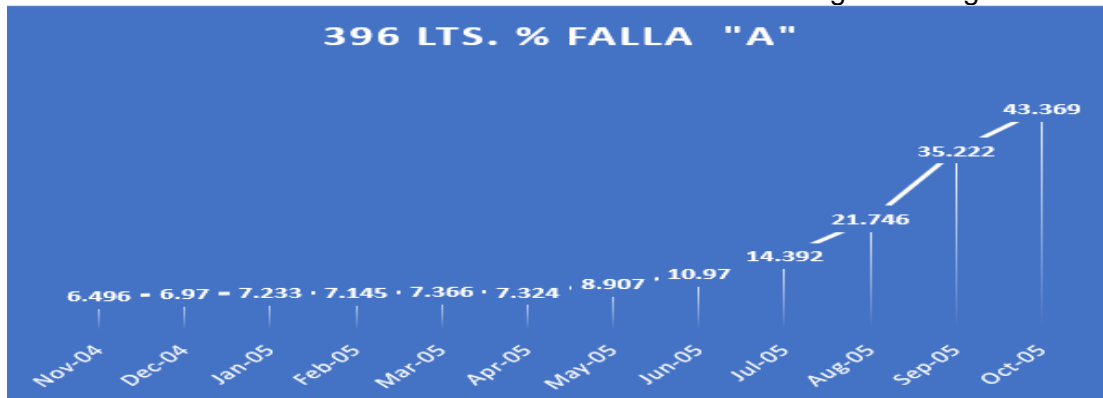
Figura 4. Esta gráfica muestra los datos de llamadas de servicio en un periodo de 12 meses donde se puede observar el incremento abrupto para la plataforma de 396 litros de capacidad.

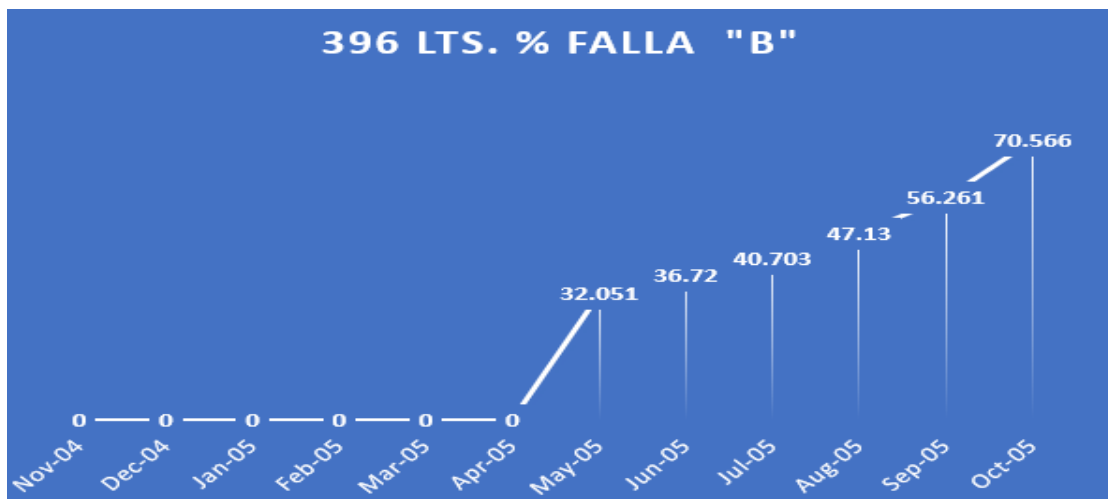
Figura 6. Esta gráfica muestra los datos de llamadas de servicio en un periodo de 12 meses donde se puede observar el incremento abrupto para la plataforma de 396 litros de capacidad.

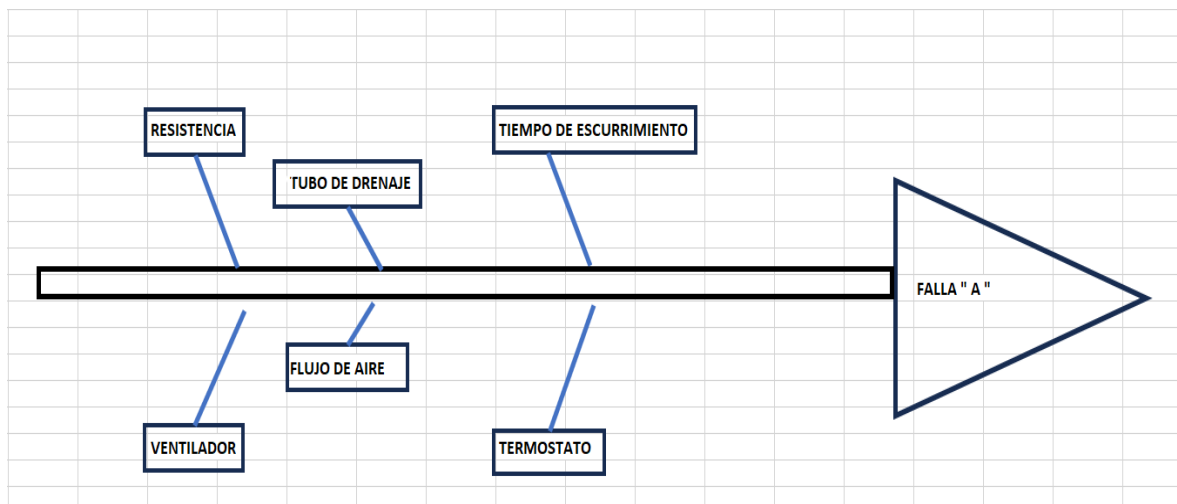
Después de revisar las fotografías el equipo determinó que el efecto de la falla "A" era una perdida parcial o total de la capacidad de enfriamiento de las unidades ya que la escarcha o congelamiento del evaporador aumenta la resistencia térmica a la transferencia de calor y dicha acumulación sobre las aletas o tubos reduce el espacio entre ellos impidiendo el paso de aire, por lo que el equipo se dio a la tarea de determinar la causa raíz de las fallas, mediante el uso de un diagrama causa-efecto (Ishikawa) como el que se muestra a continuación:

Figura 8. Causa-efecto para falla "A"

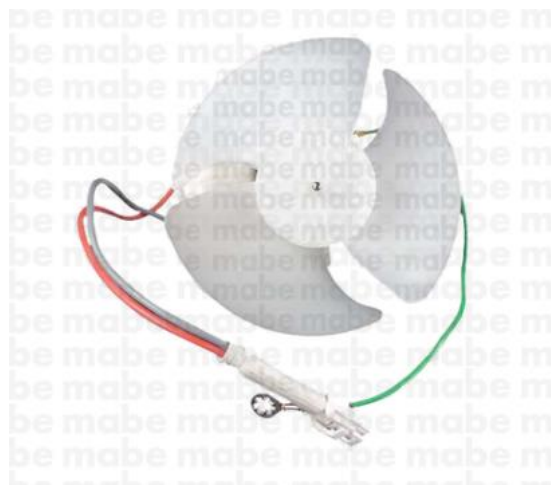
Es un motor eléctrico el cual tiene acoplada un aspa en su eje con la finalidad de mover el aire en el interior de los refrigeradores domésticos, una disminución o intermitencia en este componente puede provocar un bajo nivel de enfriamiento en las unidades, de acuerdo con la información de campo, los clientes reportaban el problema como refrigerador no enfría, después de realizar un análisis de llamadas y platicar con los técnicos de servicio se determinó que este componente tampoco presentaba fallas, por lo que el equipo descarto que fuera la causa raíz de la falla.

Figura 11. Ventilador axial para refrigerador doméstico (Controladora Mabe S.A de C.V. (s.f.). Obtenido de https://servicio.mabeglobal.com/es_MX/Refrigeraci%C3%B3n-Refacciones/Refrigeradores-Refacciones/Motor-Aspa-Ensamble-Mabe---WR01F02171/p/WR01F02171)

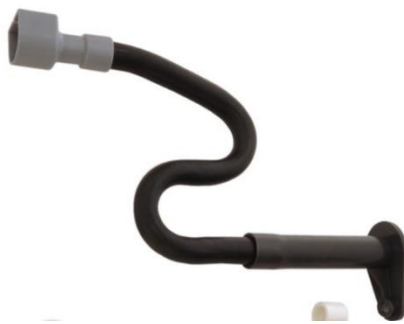
Como su nombre lo indica es un tubo con un conector en uno de sus extremos el cual se conecta generalmente al compartimento del evaporador con la finalidad de drenar al exterior el agua que se genera después del proceso de deshielo. En este caso muchas llamadas mostraban que este tubo se encontraba obstruido por hielo.

Figura 12. Tubo de drenaje para refrigerador doméstico. (THRIFTY APPLIANCE PARTS LLC, 2023)

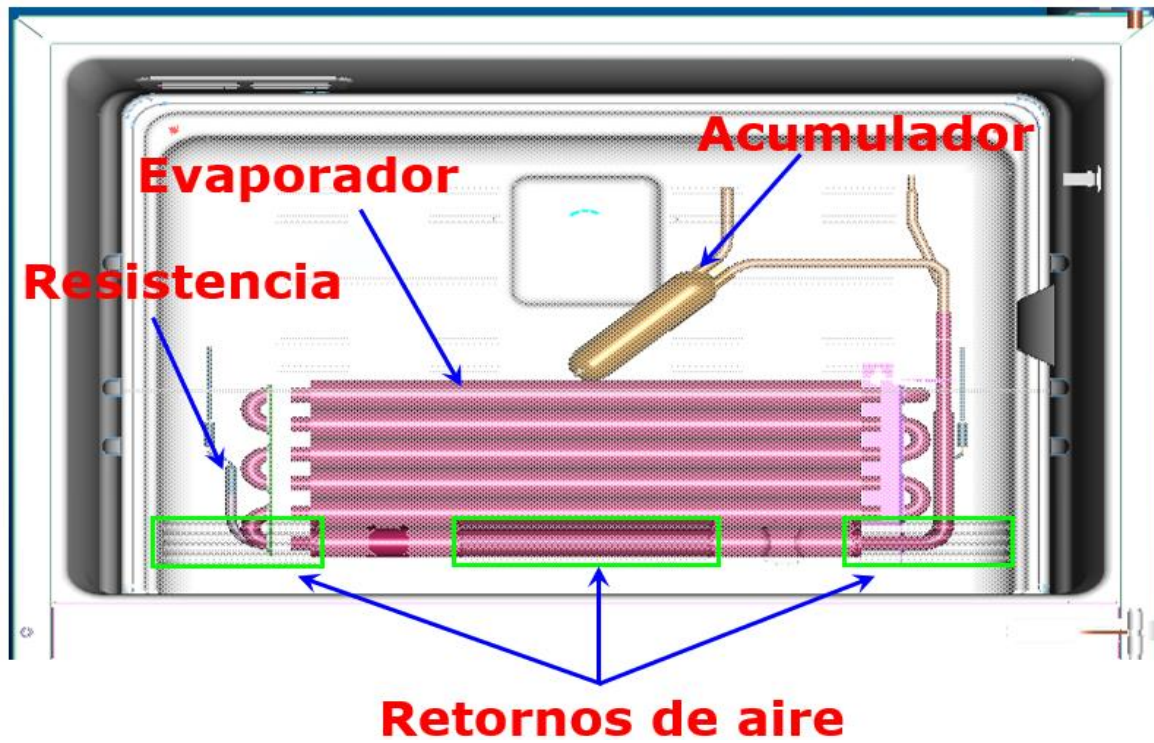
Figura 19. Ensamble original donde se puede observar el evaporador, acumulador, resistencia de deshielo y retornos de aire. (Controladora Mabe S.A de C.V., n.d.)

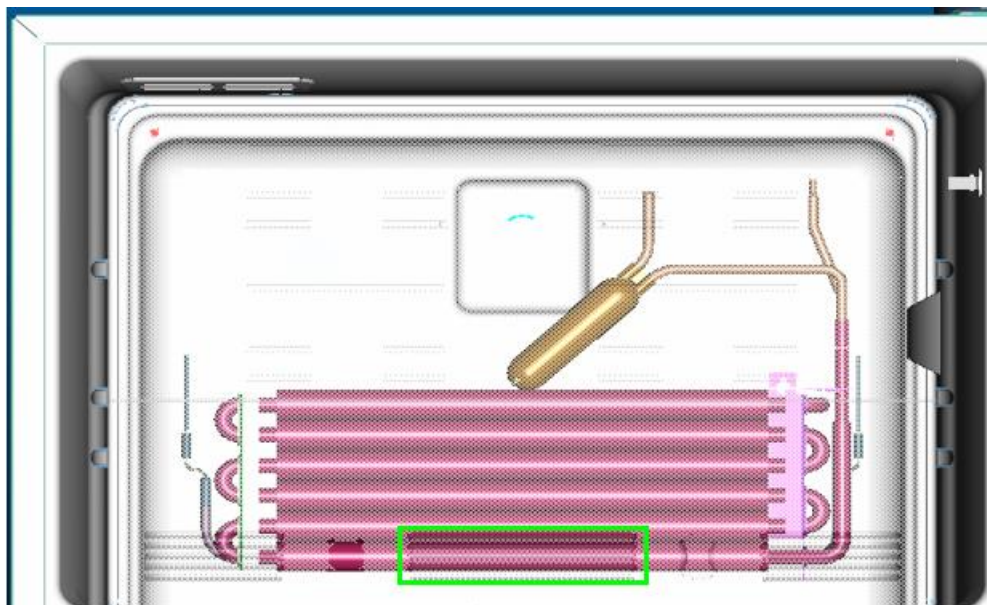
Figura 20. Ilustración que muestra en el recuadro verde el retorno central del área del congelador. (Controladora Mabe S.A de C.V., n.d.)

Al observar el retorno central de aire del área del congelador podemos darnos cuenta de que los primeros 2 tubos del evaporador obstruyen dicho flujo.

1. El retorno de aire central de la cubierta evaporador ubicado en el área del congelador se encuentran obstruido por los 2 primeros tubos del evaporador, sabemos que ese aire de retorno tiene una alta concentración de humedad y ya que la temperatura del evaporador es la más baja dentro del compartimiento toda esa humedad se depositará en estos dos primeros tubos con los que tiene contacto debido a la obstrucción, en lugar de distribuirse a lo largo de toda el área del evaporador que es lo que se espera.

Para evitar que el flujo de aire proveniente del retorno central del evaporador choque con los tubos del evaporador se realiza la propuesta de cambiar la posición del evaporador 5.08 cm por arriba de su posición original con la finalidad de que el flujo de aire de retorno no haga contacto inmediato con los tubos del evaporador y dicho aire pueda distribuirse uniformemente a través de toda el área del evaporador.

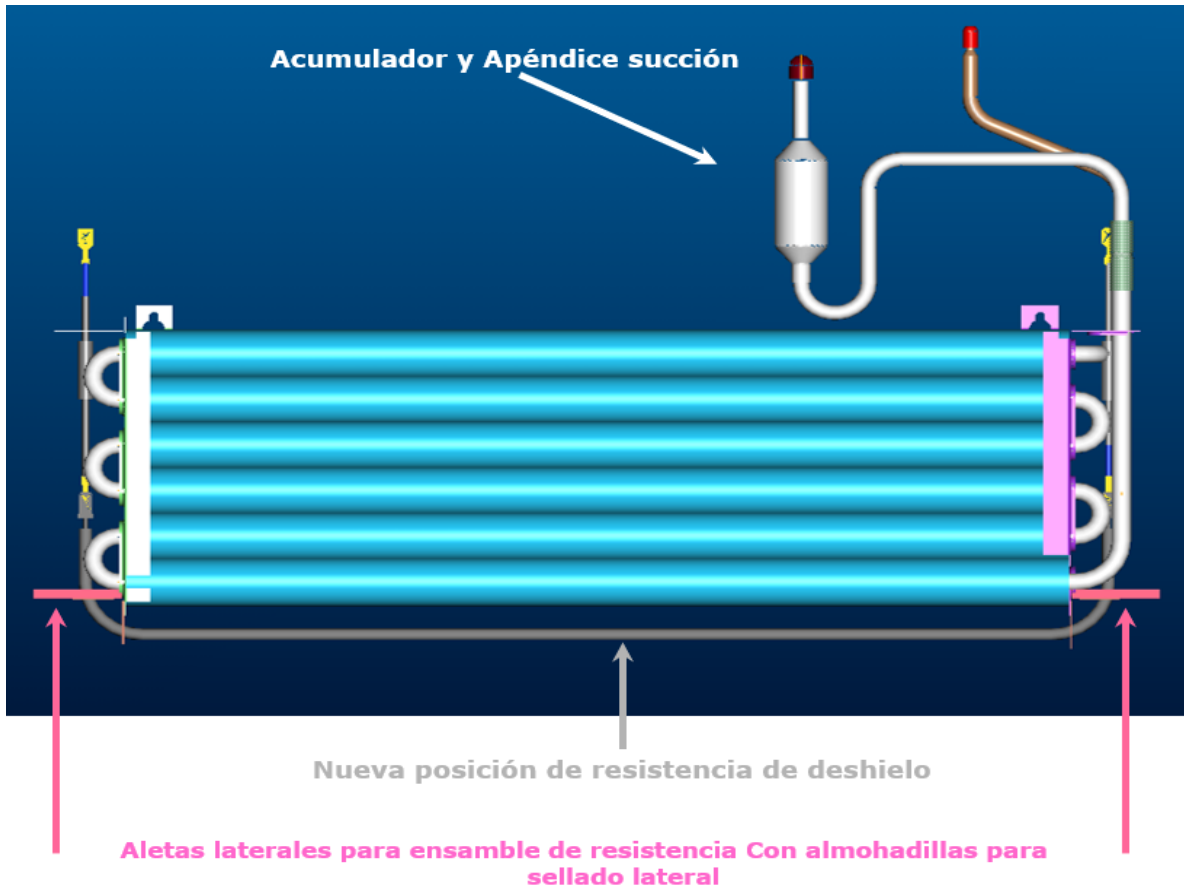
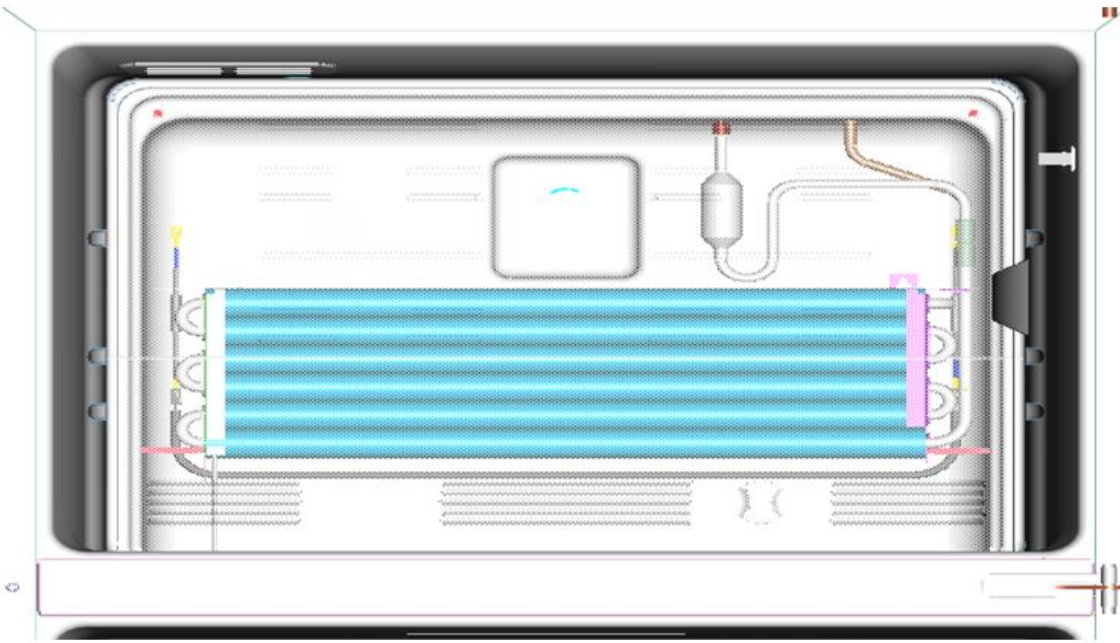
Figura 28. Ilustración donde se muestra el concepto propuesto para el ensamble evaporador y la nueva posición. (Controladora Mabe S.A de C.V., n.d.)

A continuación, se muestra el concepto de diseño propuesto y la nueva posición del evaporador dentro del compartimento evaporador como solución al problema planteado en un principio para las fallas de campo tipo “ A “ y tipo “ B “, como se puede observar los retornos de aire en la cubierta evaporador están completamente libres de obstrucción, el nuevo acumulador y apéndice de succión no interfieren con el aspa del motor ventilador, la resistencia de deshielo se ubicó 2.54 cm por debajo del evaporador mediante el uso de los soportes laterales y los laterales del evaporador se sellaron con las almohadillas que se colocaron sobre los soportes laterales de la resistencia
