UNIVERSIDAD NACIONAL AUTÓNOMA DE MÉXICO

FACULTAD DE INGENIERÍA

**Evaluación de daños en muros no estructurales
a causa del sismo del 19 de septiembre de
2017, en las edificaciones de la Ciudad de
México**

TESIS

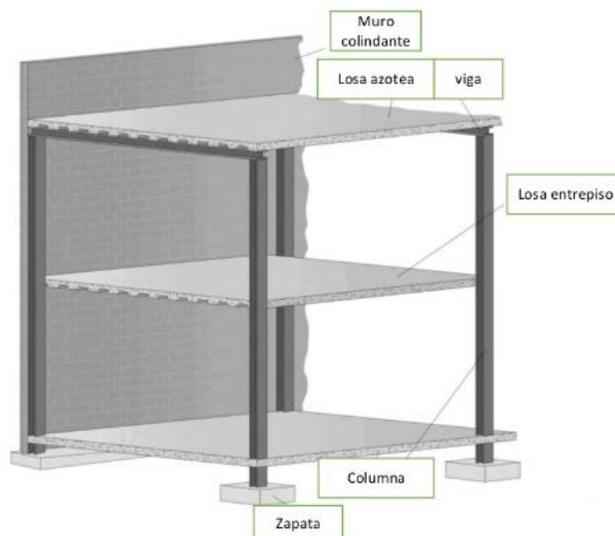
Figura 1. Ejemplos de elementos estructurales. Obtenido de: Earthquakes reducing the risk of nonstructural earthquake damage

Los elementos estructurales componen un sistema estructural, estos constituyen las partes fundamentales de una construcción, desempeñando un papel esencial al proporcionar resistencia y rigidez al conjunto edificado. Su función primordial consiste en sostener el peso propio de la estructura, así como resistir a diversas fuerzas externas, tales como sismos, vientos y otras cargas ambientales. Dentro de los principales tipos de elementos estructurales, se encuentran los muros de carga, zapatas, columnas, como se presenta en la *Figura 1*.

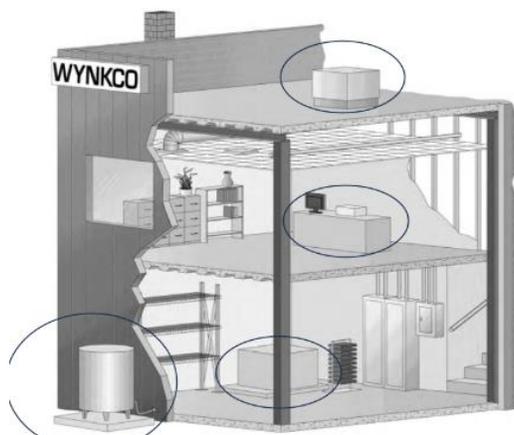
Figura 2. Ejemplo de elementos no estructurales. obtenido de: Earthquakes reducing the risk of nonstructural earthquake damage

De manera específica algunos ejemplos de componentes no estructurales susceptibles a daño durante sismos destacan particiones internas, fachadas, techos falsos, pisos elevados, artefactos de iluminación, sistemas de ductos, equipos de aire acondicionado, elevadores, centros de cómputo y algunos muros no estructurales, como se presenta en la *Figura 2*.

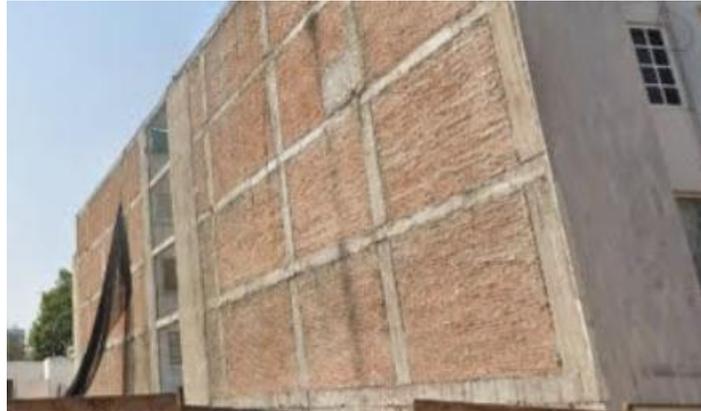
Figura 3. Ejemplo de muro diafragma. Obtenido de: <https://photos.app.goo.gl/7Tkwt0aTL6HQBkU43>

Los muros diafragma desempeñan un papel crucial en la distribución de fuerzas horizontales, especialmente en la resistencia a las cargas sísmicas y de viento. Su función principal radica en actuar como elementos de rigidez que contribuyen a la estabilidad lateral de la estructura. Los muros diafragma están conformados por un marco -de concreto reforzado o acero estructural- y un muro de mampostería (o concreto) de relleno, como se aprecia en la *Figura 3*. Estos muros, estratégicamente ubicados en el plano horizontal, transfieren las fuerzas laterales a los elementos resistentes verticales, como columnas y muros de carga, proporcionando así un sistema estructural eficiente.

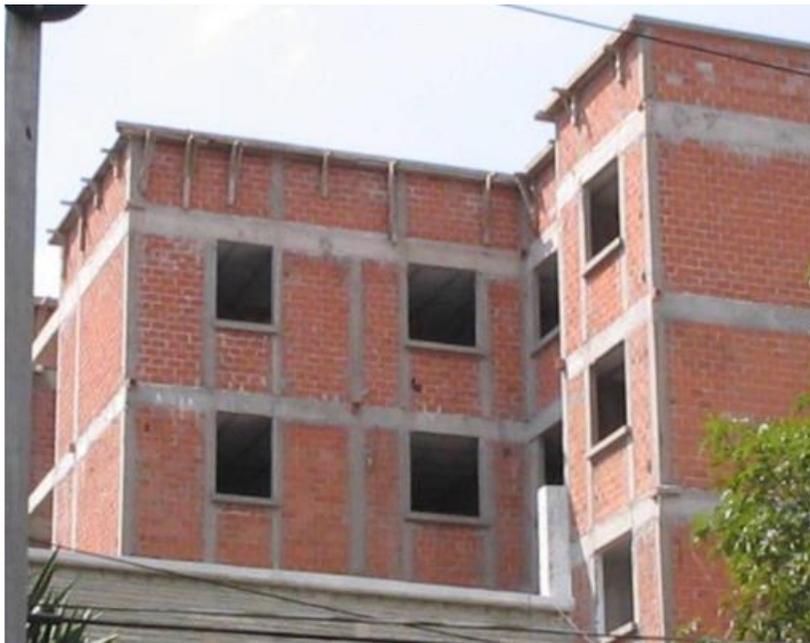
Figura 5. Ejemplo de muro de mampostería confinada. Obtenido de: <https://www.udocz.com/apuntes/47664/disenio-de-muros-de-mamposteria-la-parte>

- Muros de Mampostería Confinada: Estos muros se caracterizan por estar rodeados de elementos de concreto reforzado, como castillos (verticales), dalas o cadenas (horizontales). Como se presenta en la *Figura 5*. Estos castillos desempeñan una función crucial al unir y mantener unidos los muros, previniendo su colapso y fortaleciendo la estructura ante cargas verticales y laterales. Esta configuración mejora significativamente la resistencia y la capacidad de carga de los muros, proporcionando mayor estabilidad estructural.

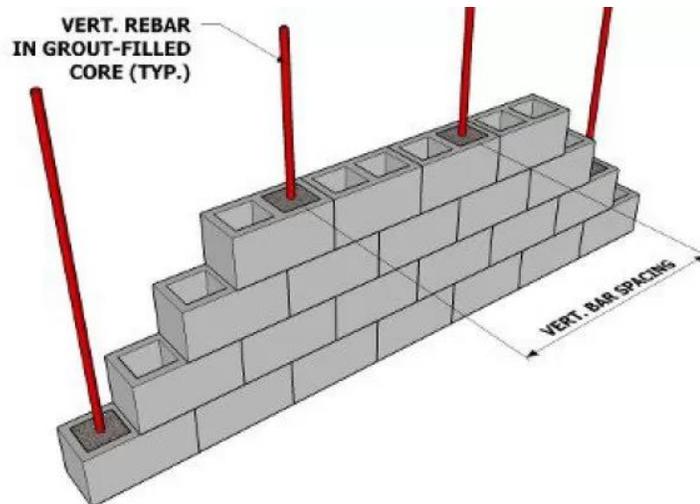
Figura 6. Ejemplo de mampostería reforzada. Obtenido de: <https://www.ingecivil.net/2018/08/10/la-mamposteria-reforzada/mamposteria-reforzada-1/>

- Muros de Mampostería Reforzada: Presentan huecos que son reforzados internamente con acero y concreto, como se observa en la *Figura 6*. Logrando un refuerzo oculto y, en ocasiones, se utilizan en aplicaciones de "muros de acabado aparente".

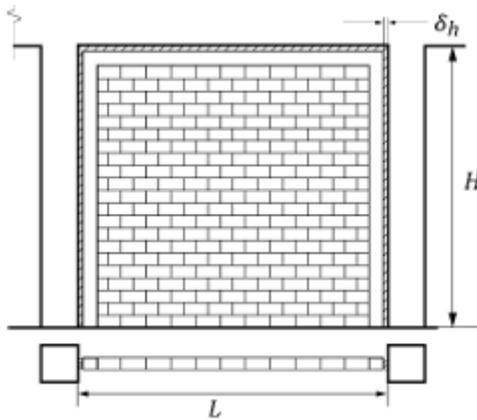
Figura 7. Ejemplo de muro no estructural dentro del marco. Obtenido de: Normas técnicas complementarias para diseño y construcción de estructuras de mampostería

Los muros no estructurales en el plano se definen como elementos que se sitúan entre las vigas y columnas de un sistema de marco estructural (concreto reforzado o acero estructural), como se presenta en la *Figura 7*. Específicamente, estos muros deberán estar desligados del marco a una distancia estratégica que permite el comportamiento de diseño previsto para el marco.

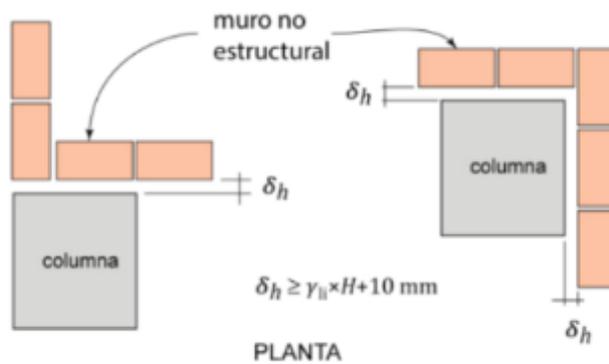
Figura 8. Ejemplo de vista en planta de curtain walls. Recuperado de: Normas técnicas complementarias para diseño y construcción de estructuras de mampostería

En el contexto del diseño de muros no estructurales, una alternativa que surge es la consideración de muros fuera del marco (Curtain walls). Esta solución implica la posibilidad de implementar un desligamiento del marco, un enfoque que se distingue por la disposición estratégica de los muros como fachada con respecto al marco estructural o las columnas en relación con el paño de la losa, así como se muestra en la Figura 8. Este proceso ofrece ventajas significativas al asegurar que los elementos estructurales, como marcos y columnas, operen sin interferencias que puedan comprometer su desempeño.

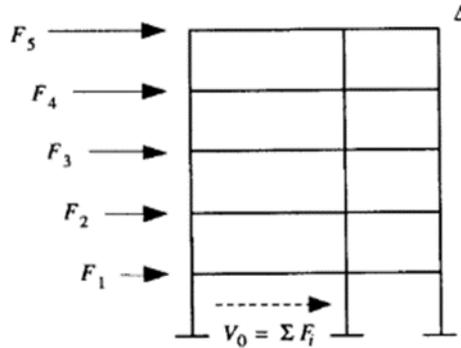
Figura 9. Incremento de aceleraciones vs alturas de nivel. Obtenido de: Diseño sísmico de edificios.

La aceleración de piso no es constante en todo el edificio, sino que varía con la altura. En general, la aceleración tiende a aumentar a medida que se asciende en la altura del edificio, tal como lo propone la ecuación 2.8. Sin embargo, en la realidad, este incremento puede no ser lineal y puede variar dependiendo de las características específicas del edificio y del suelo, llegando inclusive a presentarse aceleraciones menores en los pisos superiores con respecto a los primeros niveles de la edificación. Lo anterior ha sido corroborado mediante la instrumentación de edificios construidos, así como en pruebas de especímenes experimentales.

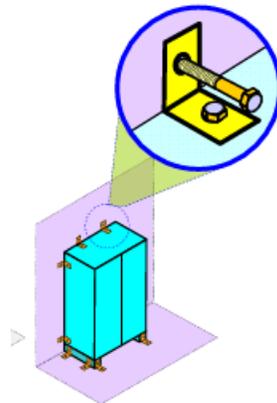
Figura 10. Elementos no estructurales anclados. Obtenido de: [chrome-extension://efaidnbmnnnibpajpcglclefindmkaj/https://www.iitk.ac.in/nicee/IITK-GSDMA/NSE_002_31May2013.pdf](https://www.iitk.ac.in/nicee/IITK-GSDMA/NSE_002_31May2013.pdf)

1. Los elementos anclados: Estos elementos no estructurales están ligados por remaches o soldaduras (verticales y/o horizontales), las cuales se encargan de unificar este elemento no estructural a un elemento estructural como uno mismo. Como se presenta en la figura 10 y 11.
2. Los elementos no anclados: Estos elementos no estructurales están simplemente apoyados en un elemento estructural. Como se presenta en la figura 11.

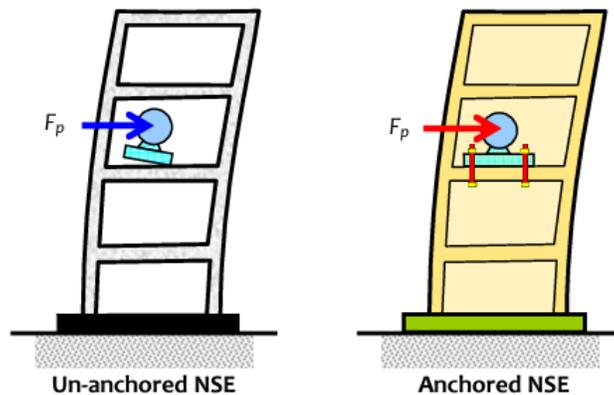
Figura 11. Diferencia entre elementos no estructurales anclados y no anclados. Obtenido de: [chrome-extension://efaidnbmnnnibpajpcglclefindmkaj/https://www.iitk.ac.in/nicee/IITK-GSDMA/NSE_002_31May2013.pdf](https://www.iitk.ac.in/nicee/IITK-GSDMA/NSE_002_31May2013.pdf)

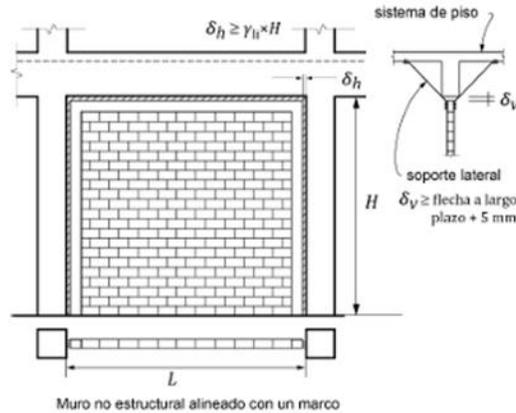
Figura 12. Desligamiento entre muro no estructural y marco. Obtenido de: NTC mampostería. Capítulo 7. chrome-extension://efaidnbmnnnibpcajpcgclefndmkaj/https://smie.com.mx/smie-2022/archivos/informacion-tecnica/normas-tecnicas-complementarias/normas-tecnicas-co

Donde δ_h , es la holgura horizontal de los muros no estructurales; γ_{li} , es la distorsión lateral inelástica; H , es la altura del muro.

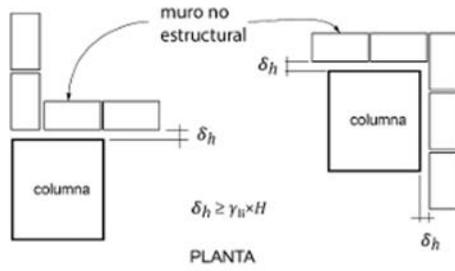
Muros no estructurales fuera del plano del marco

Cabe resaltar, que la construcción de muros fuera del plano es una alternativa que se viene aplicando con algunos años de antigüedad, como se menciona por Meli y Bazán (1985). Sin embargo, la inclusión de estas disposiciones más detalladas en la NTC de 2023 refleja una alternativa de diseño adicional en la consideración de la interacción entre elementos estructurales y no estructurales en el diseño y construcción de edificaciones. Al permitir que los muros no estructurales se ubiquen fuera del plano principal de la estructura, se reduce la posibilidad de interferencia con el desempeño de los elementos estructurales, así facilitando el diseño, construcción y estabilidad del sistema en su conjunto.

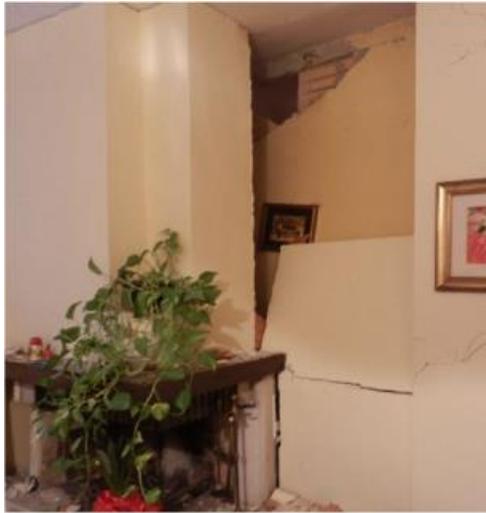
Figura 16. Muro de dos capas o doble cara. Obtenido de:
<https://mail.google.com/mail/u/0/?tab=rm&ogbl#search/EEspinosaC%40ingen.unam.mx/KtbxLwGzcRHRzcfraqsgXBMSWVvglwXTnQB?projector=1&messagePartId=0.2>

Se observaron diferentes tipos de daños no estructurales en los muros. Los muros no estructurales de Italia suelen estar hechos principalmente de mampostería. En las configuraciones de dos capas o doble cara, como se observa en la figura 16, generalmente las dos capas no estaban conectadas entre sí. A menudo se observó que la capa externa, en las configuraciones de dos capas, se coloca parcialmente fuera de los marcos. En la figura 17 se observaron fallas por tensión diagonal de los muros no estructurales, esto por la aceleración del piso, especialmente si se conectan sistemas secundarios pesados, como paneles de revestimiento aumentando las fuerzas de inercia.

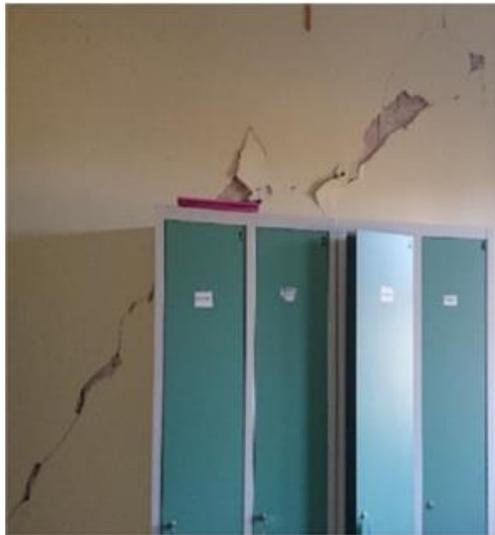
Figura 17. Falla fuera del plano. Obtenido de: *Seismic performance of non-structural elements during the 2016. Central Italy earthquake*

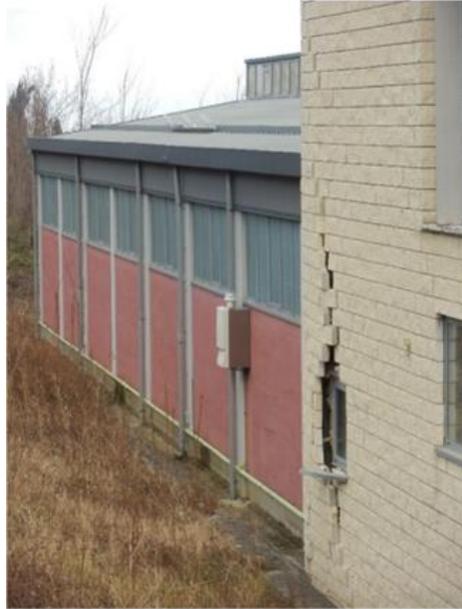
En algunos casos, se presentó la falla fuera del plano en los muros no estructurales. En la figura 18 se presenta esta falla y está relacionada con el desplazamiento de entre pisos y las aceleraciones fuera del plano que causaron la desconexión hacia afuera los muros no estructurales con respecto a los marcos.

Figura 18. Falla fuera del plano Obtenido de: Seismic performance of non-structural elements during the 2016. Central Italy earthquake

Las fallas fuera del plano presentaron desprendimiento de la fachada de los muros no estructurales. Esta falla, se debe a la combinación de aceleraciones en el plano y fuera del plano. Este es el resultado de malas conexiones de los muros no estructurales. El desprendimiento de estos muros es porque no están diseñados para uso estructural y no tiene refuerzo para proporcionar resistencia alguna. Este tipo de daño no estructural representa una amenaza para la vida debido a la posible caída o desprendimiento de acabados no estructurales sobre personas.

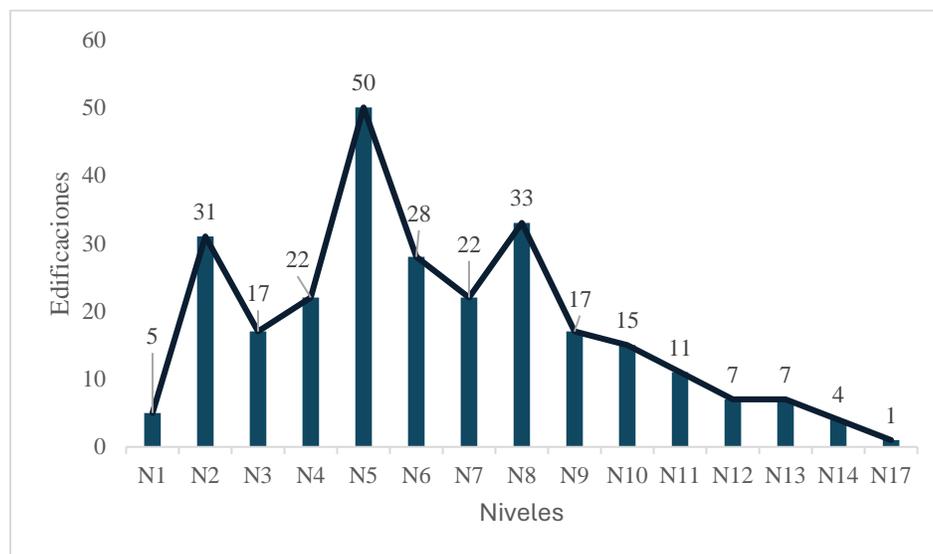
Al evaluar número de niveles de las edificaciones con los daños no estructurales (fig. 20), es posible visualizar que existe una tendencia entre la altura de la edificación y los daños en elementos no estructurales. Se observó que las edificaciones de cinco niveles fueron particularmente susceptibles a daños de elementos no estructurales. Esta vulnerabilidad varía de manera específica para cada edificio, dependiendo del tipo de patologías que se presenten. Por otro lado, los resultados son consistentes con la teoría de la dinámica estructural. Como se mencionó en el capítulo 3, se sabe que a medida que los edificios se vuelven más altos, su respuesta lateral queda regida por modos superiores, lo que puede reducir de forma importante las aceleraciones de piso a medida que el edificio se hace más alto.

Figura 20. Relación entre daños en muros no estructurales y número de niveles del edificio

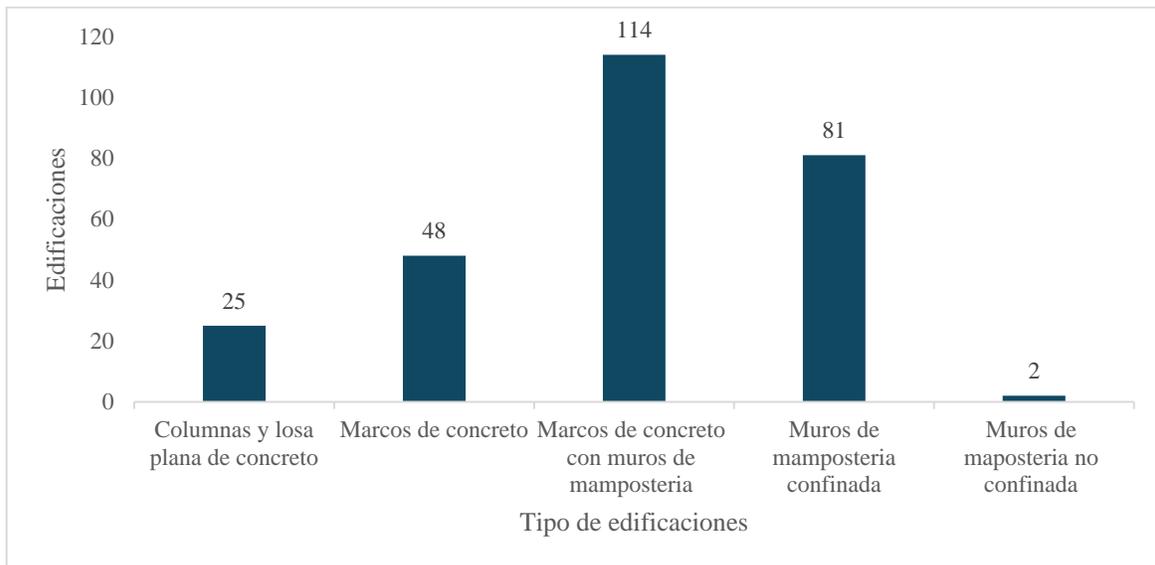
Para el caso de los muros de mampostería confinada, la información observada en la base de datos no coadyuva a confirmar si efectivamente los muros registrados como no estructurales, realmente lo son. Una posibilidad consiste en que estos muros no estructurales fueron construidos con piezas y un control de calidad relativamente menor con relación a los muros estructural del sistema. Por lo que se dañaron a niveles de aceleración o distorsiones relativamente bajos.

Figura 21. Identificación del tipo sistema estructural en edificios con daños en muros no estructurales

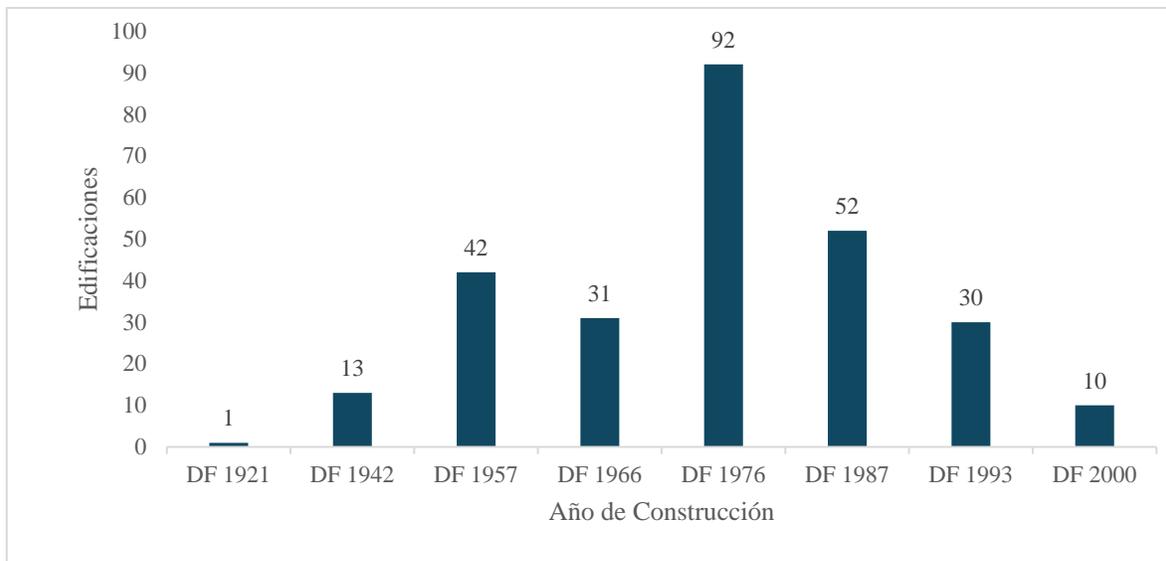
En relación con el Reglamento de Construcción DF 1966, se observa en la figura 22 que este fue el marco normativo en el que registraron la mayor cantidad de edificaciones con daños en muros no estructurales. Este fenómeno se atribuye, en gran medida, a la existencia de edificaciones construidas con fechas anteriores a 1966. En consecuencia, las estructuras erigidas en años anteriores experimentaron un aumento significativo en los daños no estructurales. Como se había comentado al principio, esto se debe a que, en las NTC de 2004, se empezaron a tomar en cuenta a los elementos no estructurales. Sin embargo, a partir de 2017 se dieron recomendaciones para evitar el daño en los contenidos demostrado los avances en los elementos no estructurales.

Figura 22. Año de construcción y NTC utilizadas en su diseño en edificios con daños en muros no estructurales

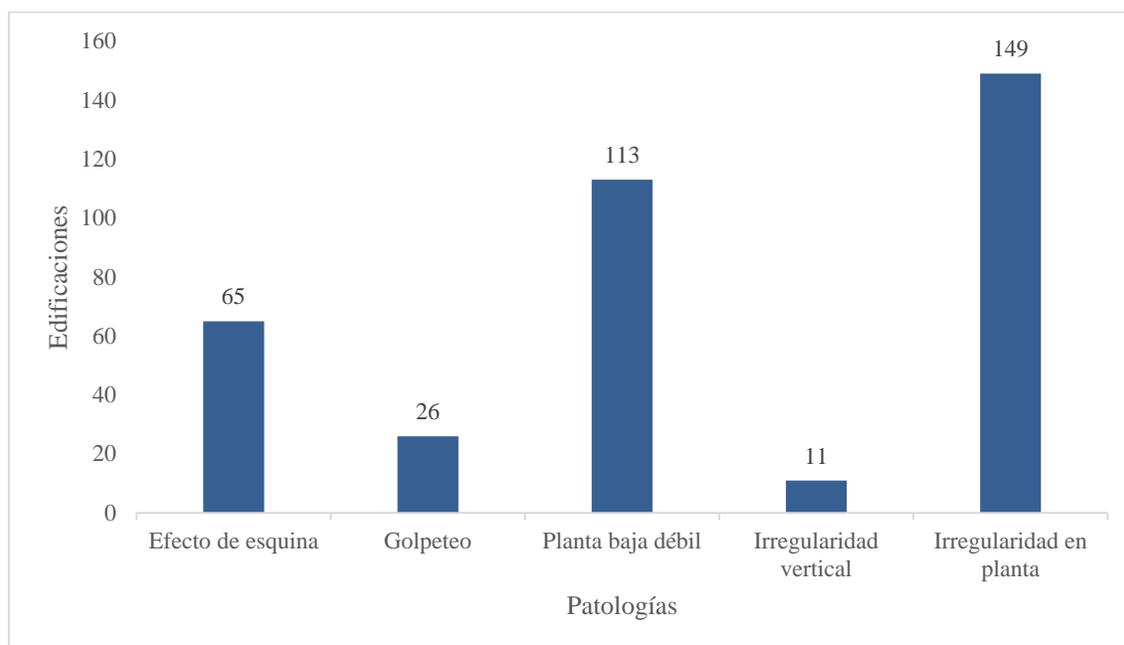
Figura 23. Patologías estructurales identificadas en edificios con daños en muros no estructurales durante el sismo del 19 de septiembre de 2017 en la zona de estudio de este reporte.

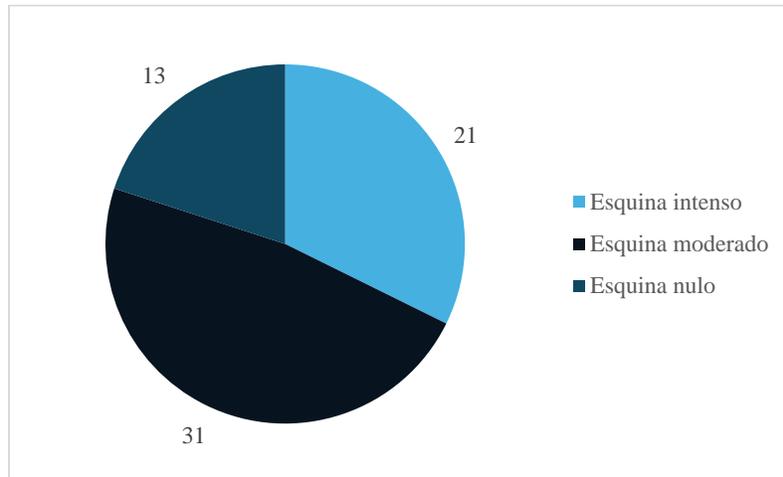
- 1) Intenso: Es la edificación localizada en una esquina con dos muros de colindancia contiguos y dos fachadas compuestas por marcos o columnas sin estar centradas en el centro de la edificación.
- 2) Moderado: Es la edificación localizada en una esquina con dos muros de colindancia contiguos y dos fachadas compuestas por muros con aberturas de puertas o marcos contraventeados.
- 3) Nulo: Es la edificación localizada en una esquina aislada de otra edificación.

Figura 24. Subcategorización de patología efecto de esquina

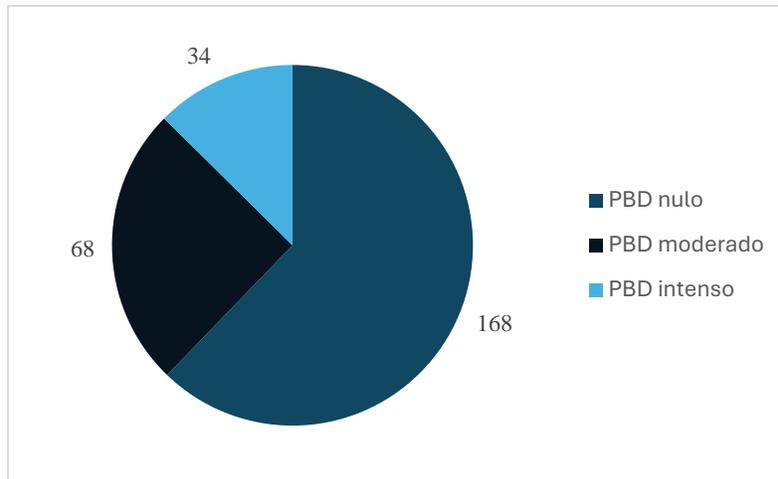
Figura 25. Subcategorización de patología planta baja débil

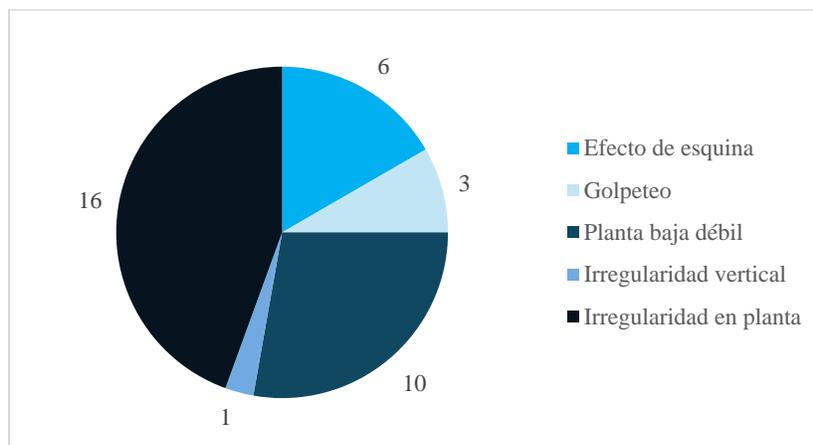
A continuación, se muestran las estadísticas de los edificios con N5 a N8 de las patologías que se encuentran en dichas edificaciones, a su vez; en cada nivel se realizará otra estadística de la patología que más predominó, con esto veremos si la patología o la combinación de patologías influyó en los daños que presentaron las edificaciones.

Figura 26. Patologías presentes en edificaciones de nivel 5.

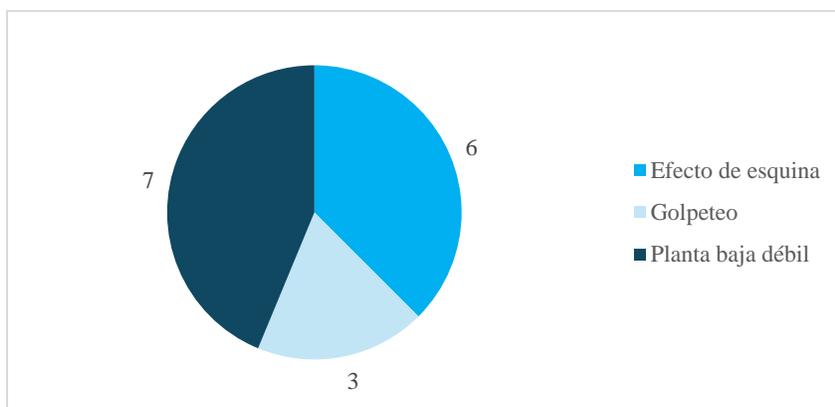
En la fig. 27. se observa que, de los 16 edificios que tenían irregularidad en planta, la siguiente patología con mayor presencia fue la de PBD, seguida muy de cerca con 6 edificaciones con efecto de esquina. Esto quiere decir que al menos seis edificaciones tuvieron una combinación de las patologías de irregularidad en planta, efecto de esquina y PBD. Esta cantidad representa el 12% de todos los edificios de cinco niveles.

Figura 27. Patologías predominantes de las 16 edificaciones de nivel 5.

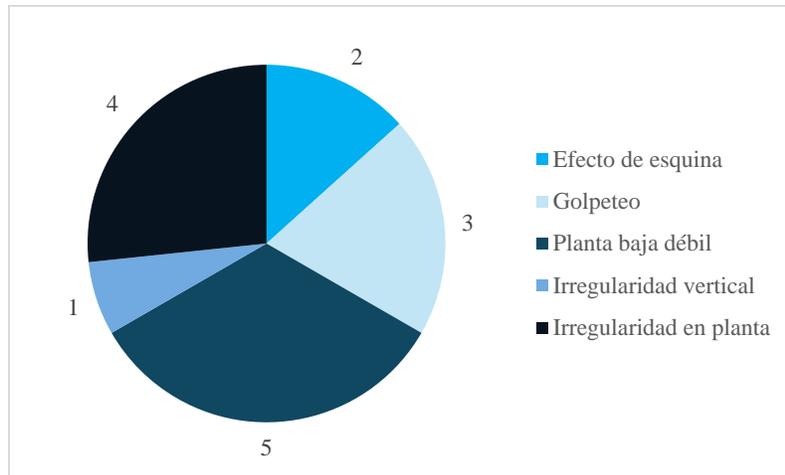
En la figura 28. que corresponde a las patologías encontradas en los edificios de 6N, se observa que, de los 28 edificios que registraron algún tipo de daño en muros no estructurales (fig. 20), 15 tenían una patología y 13 no la tenía o tenían otras patologías que no se consideraron en el estudio. Esto quiere decir que el 54% de los edificios tenían al menos una patología estructural. La patología que más predominó fue la de PBD, donde 5 de las 28 edificaciones presentaron esta patología. Esto quiere decir que más del 17% de los edificios de 6 niveles que tuvieron daño estructural, tenían la patología de PBD.

Figura 28. Patologías presentes en edificaciones de nivel 6.

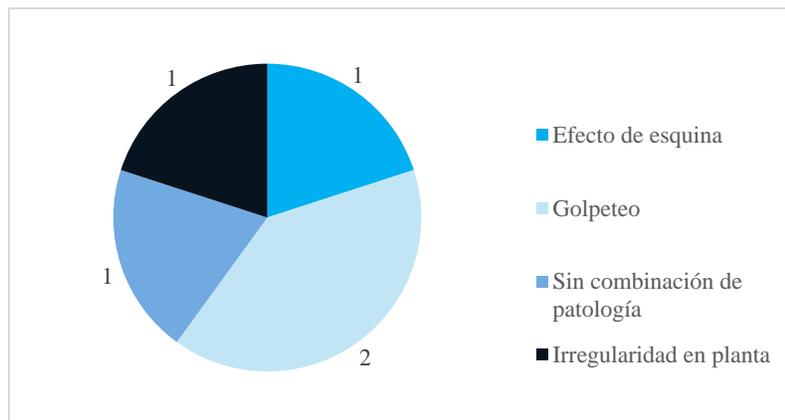
En la fig. 29. se observa que, de los 5 edificios que tenían PBD, la siguiente patología con mayor presencia fue la de irregularidad en planta con 2 edificios, seguida de una edificación con efecto de esquina y una edificación con golpeteo. Esto quiere decir que al menos una edificación tuvo una combinación de las patologías de irregularidad en planta, efecto de esquina y golpeteo. Esta cantidad representa el 3% de todos los edificios de seis niveles.

Figura 29. Patologías predominantes de las 5 edificaciones de nivel 6.

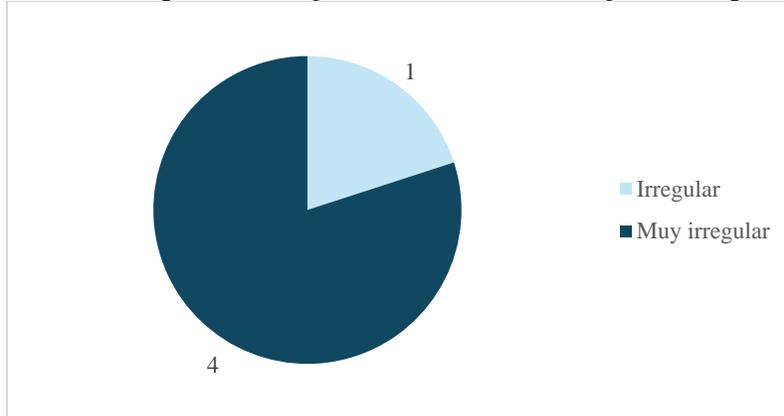
De las 5 edificaciones de patologías predominantes, se realizó el estudio de la subcategorización de la patología de PBD, como se muestra en la fig. 30. En esta se muestra que 4 de las 5 edificaciones; es decir, el 80% de las edificaciones tuvieron una subcategorización de PBD Muy irregular. Por lo que, la edificación presenta forma de “H”, L” o “Y”, cuando la dimensión saliente excede el 20% de la dimensión mayor en planta del edificio. La base de datos no dice que tipo de subcategorización existe. Por ello, no se sabe exactamente el tipo de subcategorización, con el método de inspección y con las clasificaciones de irregularidad en planta se mostraron los tipos de irregularidad que existen.

Figura 30. Subcategorización de patología de PBD de las 5 edificaciones de nivel 6.

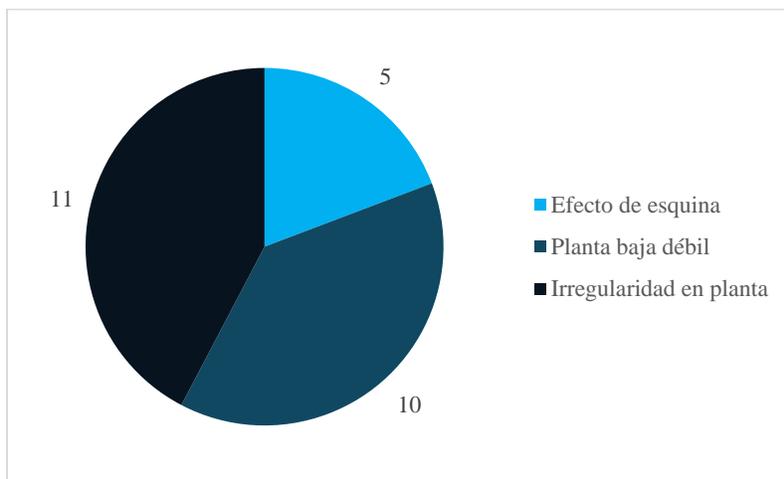
En la figura 31. que corresponde a las patologías encontradas en los edificios de 7N, se observa todos los edificios (fig. 20), 22 tenían al menos una patología estructural. La patología que más predominó fue la de irregularidad en planta, donde 11 de las 22 edificaciones presentaron esta patología. Esto quiere decir que el 50% de los edificios de 7 niveles que tuvieron daño estructural, tenían la patología de irregularidad en planta.

Figura 31. Patologías presentes en edificaciones de nivel 7.

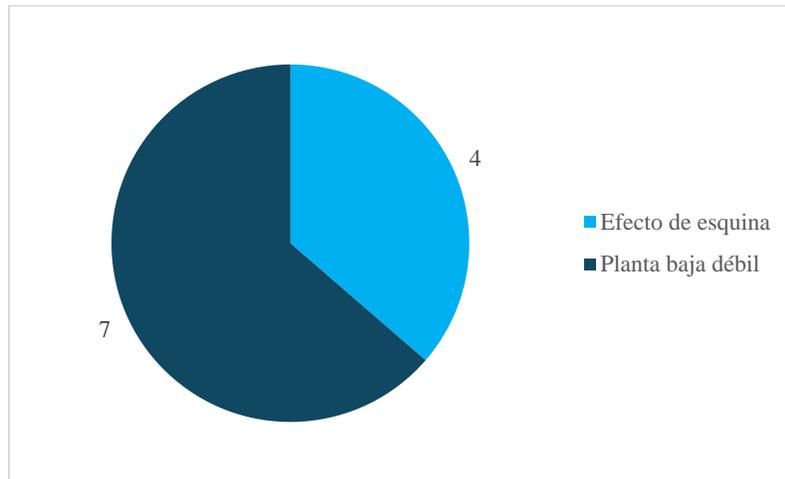
En la fig. 32. se observa que, de los 11 edificios que tenían irregularidad en planta, la siguiente patología con mayor presencia fue la de PBD con 7, seguida por el efecto de esquina con 4 edificios. Esto quiere decir que al menos cuatro edificaciones tuvieron una combinación de las patologías de PBD y efecto de esquina. Esta cantidad representa el 18% de todos los edificios de siete niveles.

Figura 32. Patologías predominantes de las 7 edificaciones de nivel 7.

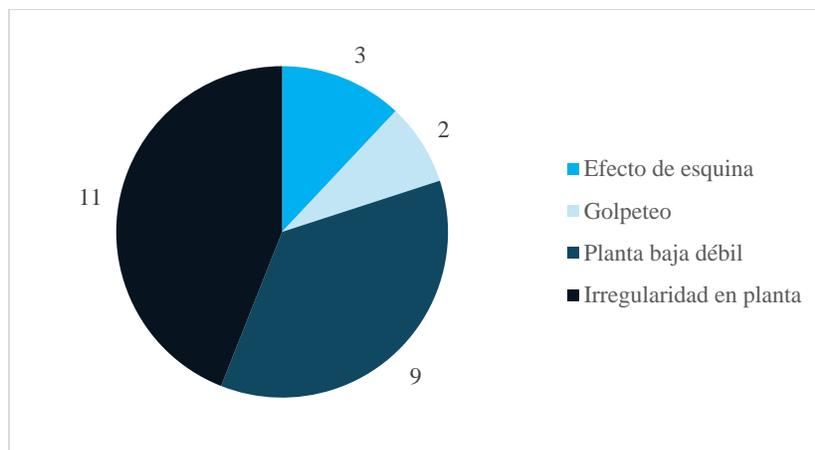
En la figura 33. que corresponde a las patologías encontradas en los edificios de 8N, se observa que, de los 33 edificios que registraron algún tipo de daño en muros no estructurales (fig. 20), 25 tenían una patología y ocho no la tenían o tenían otras patologías que no se consideraron en el estudio. Esto quiere decir que el 75% de los edificios tenían al menos una patología estructural. La patología que más predominó fue la de irregularidad en planta, donde 11 de las 33 edificaciones presentaron esta patología. Esto quiere decir que más del 33% de los edificios de 8 niveles que tuvieron daño estructural, tenían la patología de irregularidad en planta.

Figura 33. Patologías presentes en edificaciones de nivel 8.

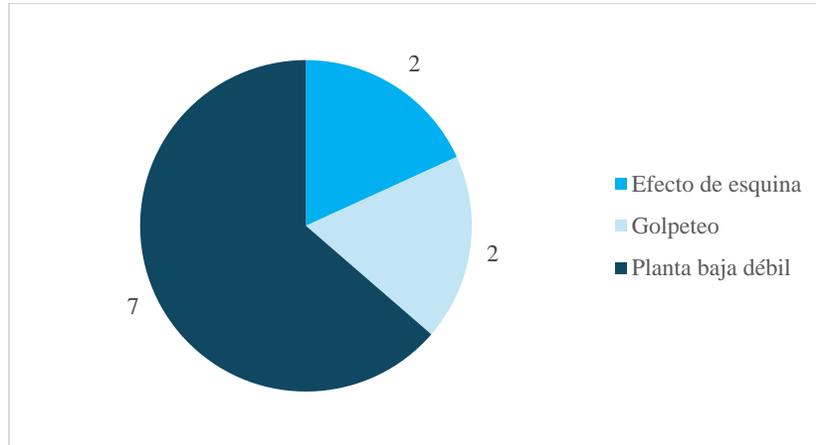
En la fig. 34. se observa que, de los 11 edificios que tenían irregularidad en planta, la siguiente patología con mayor presencia fue la de PBD con 7, seguida por el efecto de esquina y efecto de golpeteo con dos edificaciones cada uno. Esto quiere decir que al menos cuatro edificaciones tuvieron una combinación de las patologías de golpeteo, PBD y efecto de esquina. Esta cantidad representa el 12% de todos los edificios de ocho niveles.

Figura 34. Patologías predominantes de las 7 edificaciones de nivel 8.

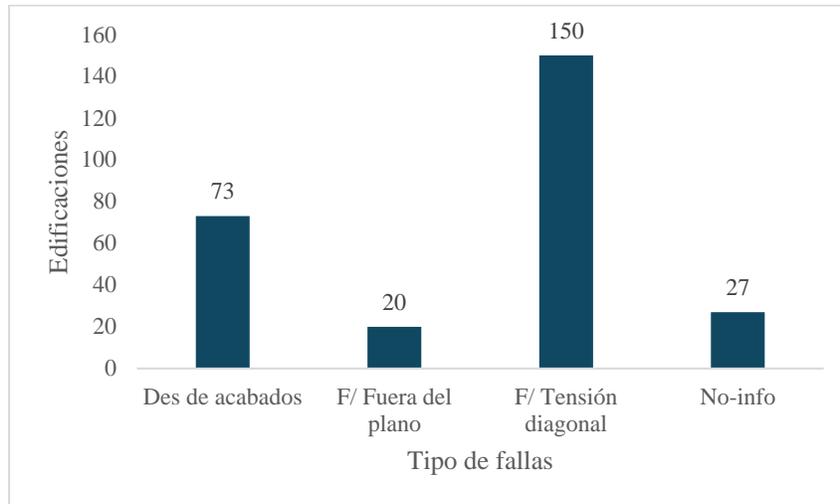
Se muestran los tipos de fallas que se pudieron apreciar en los casos de estudio de la base de datos en los muros no estructurales. En esta situación particular, se destaca que las fallas más frecuentes han sido aquellas relacionadas con tensiones diagonales. Este fenómeno se explica en gran medida por el hecho de que, en un elevado porcentaje de las edificaciones actuales, los muros no estructurales son concebidos y construidos en el mismo plano que las trabes y marcos.

Figura 35. Fallas en muro no estructural, estudio de casos particulares

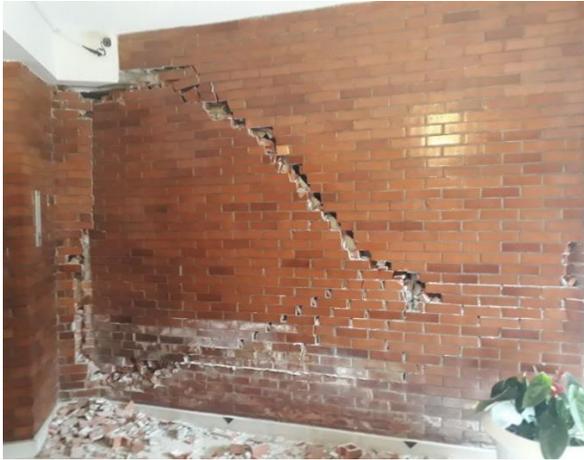
Dr. Vértiz #1076

Figura 36. Fallas por tensión diagonal en muros no estructurales en los edificios estudiados

diagonal (fig.36.) en sus muros no estructurales. Dos de los tres edificios tenían 7 niveles, el otro cuenta con 11 niveles; los tres edificios consisten en marcos de concreto y muros de mampostería, tenían planta rectangular y su patología estructural consiste en planta baja débil; finalmente dos de los tres edificios fueron construidos antes de 1985.

Dirección	Número de niveles	Sistema estructural	Tipo de planta	Patologías	Año de construcción
Dr. Vértiz #1076, Colonia Vértiz Narvarte	7	Marcos de concreto y muros de mampostería	Rectangular	Planta baja débil	1987
Gabriel Mancera #741, Colonia del Valle Norte	7	Marcos de concreto y muros de mampostería	Rectangular	Planta baja débil	1971
Heriberto Frías #806, Colonia Narvarte Poniente	11	Marcos de concreto y muros de mampostería	Rectangular	Efecto de esquina	1948

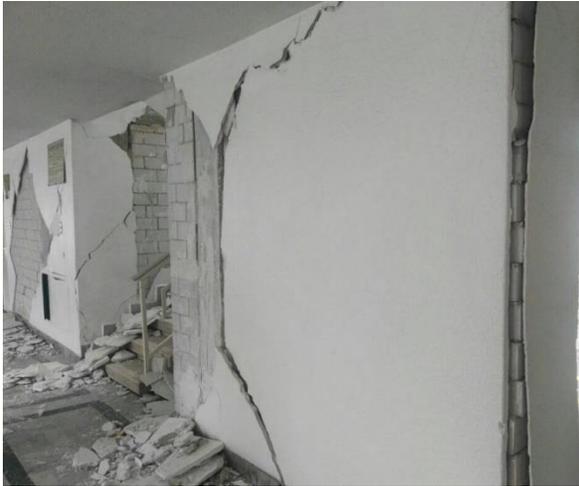
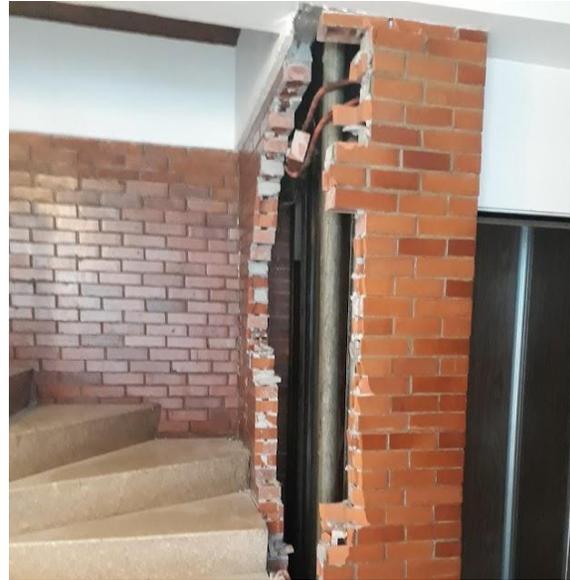
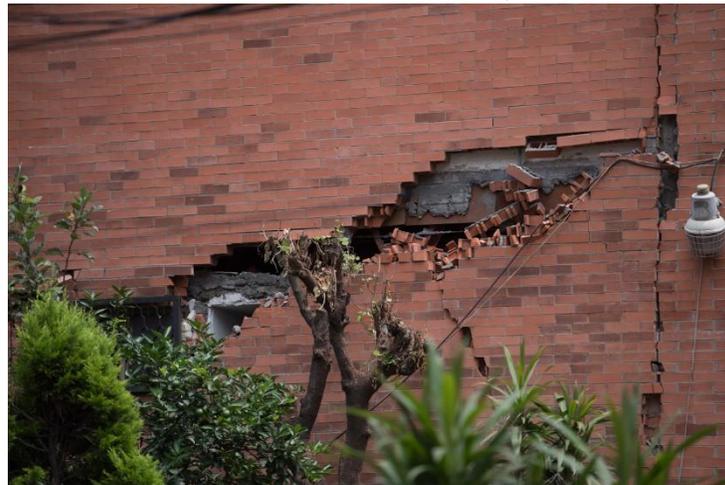
En el caso del edificio Rébsamen #18, la evidencia fotográfica (fig. 37.) indica que los muros no estructurales estaban contruidos fuera del eje de las columnas y la losa. Lo anterior promovió la falla fuera del plano en el muro no estructural. Esta forma de construcción es buena porque, el desligamiento del marco implica la colocación del muro de manera que actúe como un componente separado, permitiendo que los elementos estructurales trabajen de manera coherente según su diseño original. Sin embargo, el proceso constructivo pudo no haber cumplido con las medidas constructivas mínimas permisibles establecidas por los RCDF y las NTC.

Figura 37. Resumen de edificios con fallas fuera del plano en muros considerados como no estructurales
