UNIVERSIDAD NACIONAL AUTÓNOMA DE MÉXICO

FACULTAD DE INGENIERÍA

**ANÁLISIS COMPARATIVO DE FOTOGRAMETRÍA Y
LIDAR PARA EL MONITOREO TEMPORAL DE
ESTRUCTURAS CIVILES AFECTADAS POR
SUBSIDENCIA: ESTUDIO DE CASO EN COAPA,
CIUDAD DE MÉXICO**

TESIS

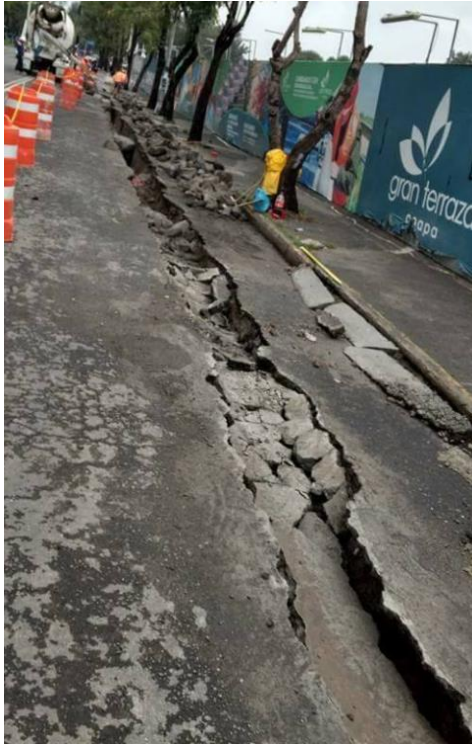
Figura 6. Grieta sobre avenida Acoxa en 2016.

Ejemplos de estas afectaciones incluyen un agrietamiento de 60 metros de longitud en la Avenida Acoxpa en 2016 (Figura 6), inundaciones recurrentes en la zona, con especial mención de las ocurridas en mayo de 2017, cuando los habitantes del fraccionamiento Prado Coapa se vieron obligados a evacuar sus hogares en botes (Figura 7). Se suma a esto el significativo número de edificios afectados en la zona por el sismo de magnitud 7.1 del 19 de septiembre de 2017, con destacada gravedad del Colegio Enrique Rébsamen, la Plaza Galerías Coapa, ocho edificios en la Colonia Girasoles II, el Edificio Palomares y el complejo comercial Walmart-Suburbia (Figura 8). Por último, se han registrado socavones a lo largo de los años, siendo el más reciente el de agosto de 2023 (Figura 9). La ubicación de estas afectaciones se encuentra representada en el croquis de la Figura 11.

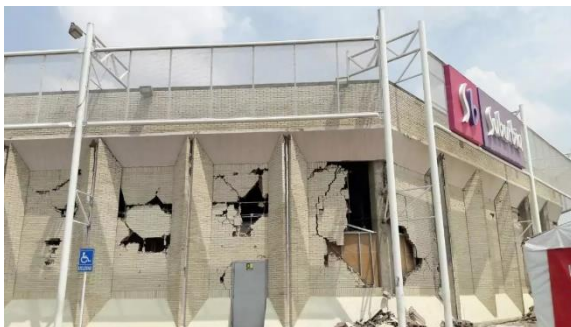
Figura 8. La tienda en la esquina de Miramontes y Acoxa presenta daños tras el sismo del 19 de septiembre de 2017.

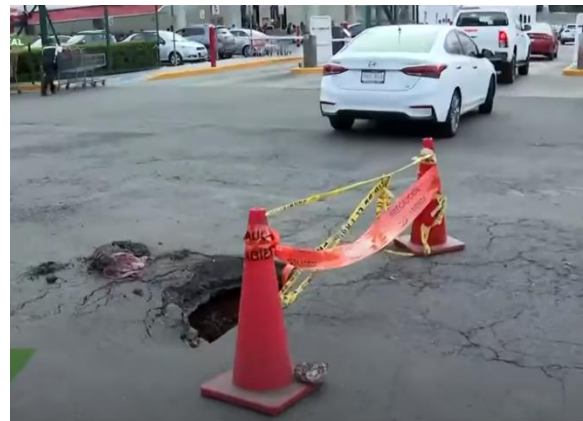
Figura 9. Socavón en Coapa. Agosto de 2023.

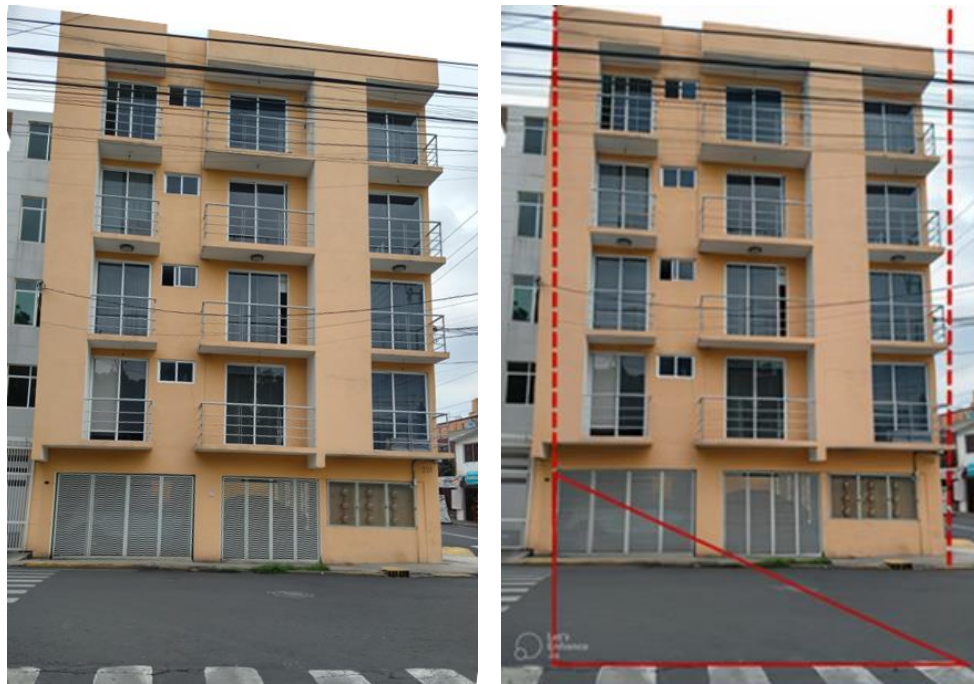
Figura 13. Edificio Salmón. Notoria inclinación hacia el edificio que se encuentra a la izquierda en la foto.

Tanto el edificio Salmón como el edificio Palomares exhiben atributos que revisten un gran interés en el contexto de su monitoreo mediante reconstrucciones en 3D. En el caso del edificio Salmón, destaca su notoria inclinación, mientras que el edificio Palomares sobresale debido a su reciente proceso de construcción. Estos factores, con su singularidad, hacen que ambos edificios sean objetos de estudio particularmente relevantes para este proyecto.

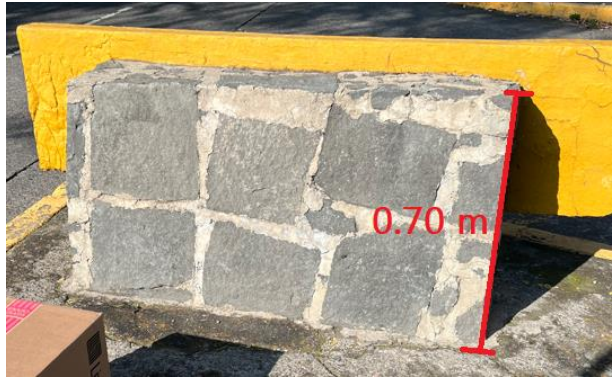
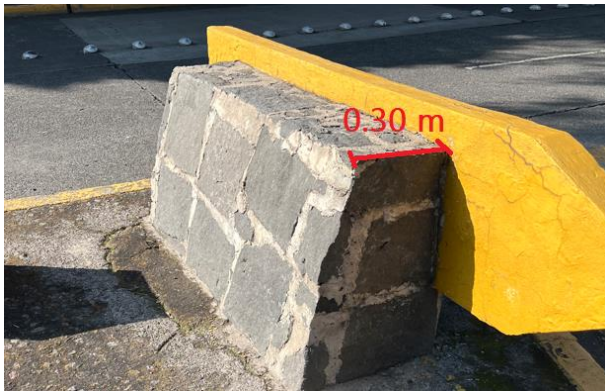
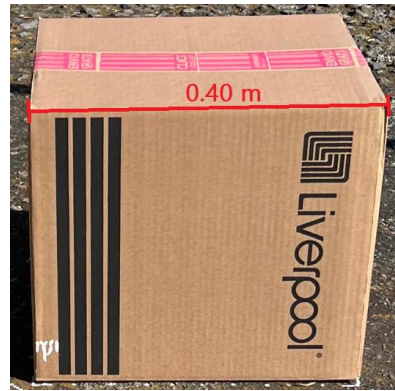
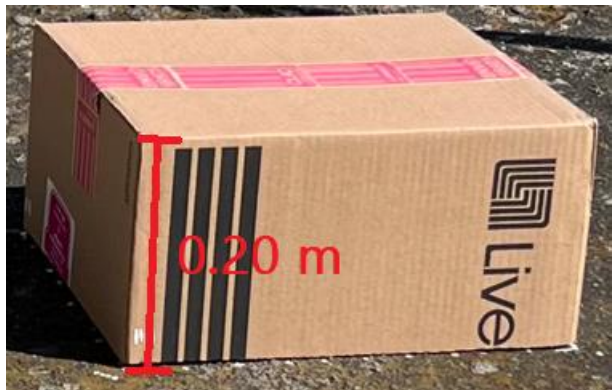
Figura 19. Medidas reales del experimento en campo.

En este experimento, se realizaron mediciones que abarcan un objeto circundante (un letrero de circulación) en relación con nuestro objeto de estudio principal, que es la caja. Este letrero actúa como un preámbulo, ya que es un elemento inalterable en el tiempo y puede servir como referencia de escala. Aquí, se siguió un procedimiento donde se colocó inicialmente la caja completa y luego, en el mismo sitio, la caja con una altura de 20 cm. Las mediciones tomadas pueden visualizarse en la Figura 19.

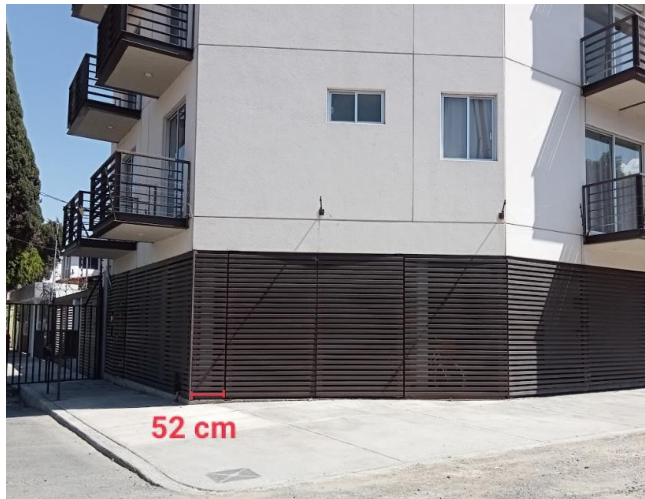
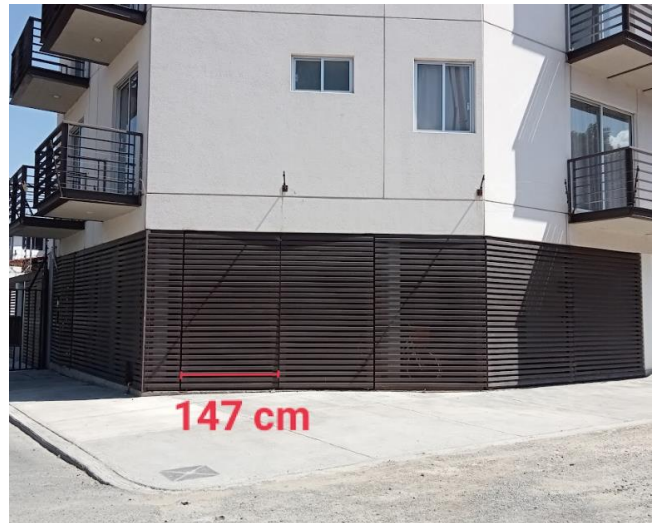
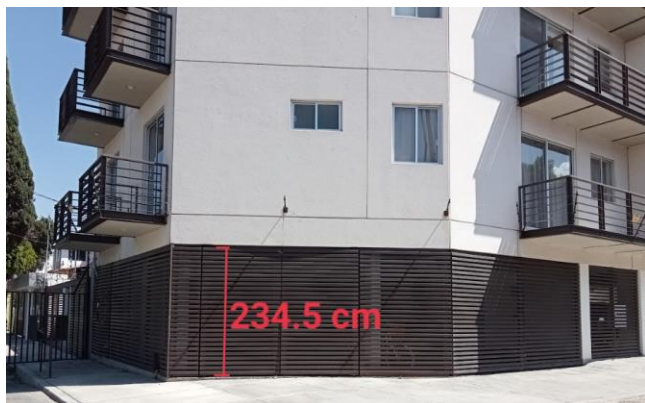
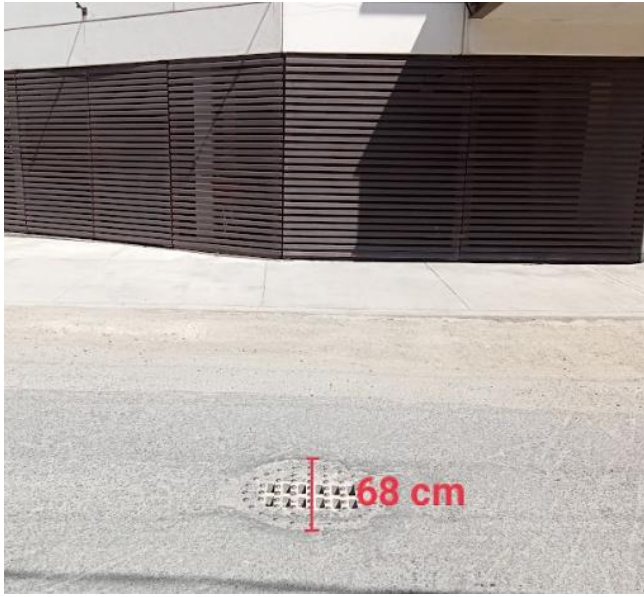
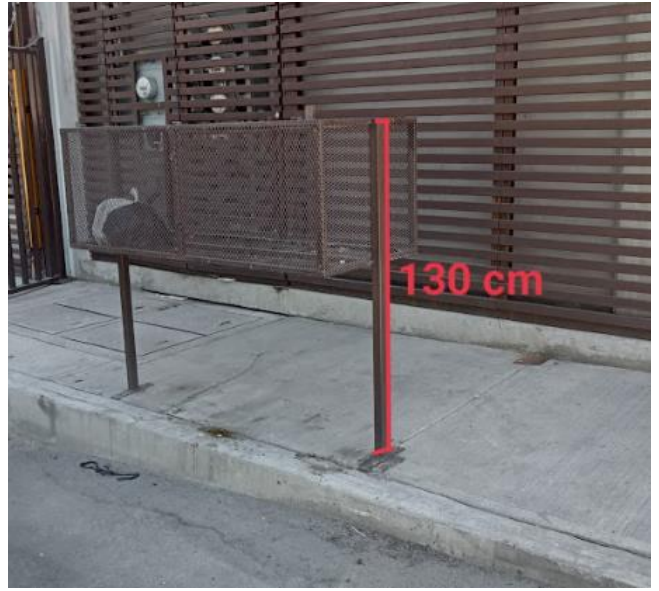
Figura 20. Medidas reales del Edificio Palomares.

Debido a que se realizó un levantamiento fotogramétrico en dos momentos en el tiempo (en 2021 y en 2022) para el edificio Palomares, se obtuvieron medidas de objetos que se consideran perdurables en el tiempo en este sitio, así como se hizo en el experimento en campo para el señalamiento de circulación. En el edificio palomares se consideraron elementos como las dimensiones del portón, rejas, coladeras y contenedores de basura. Las medidas se muestran en la Figura 20.

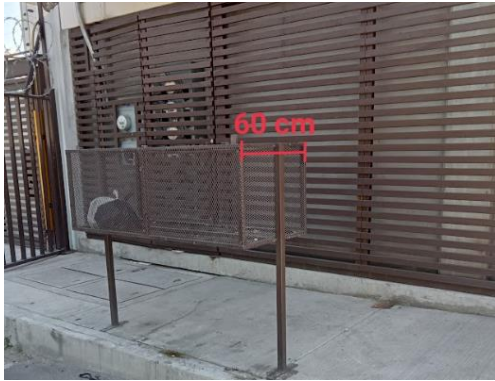
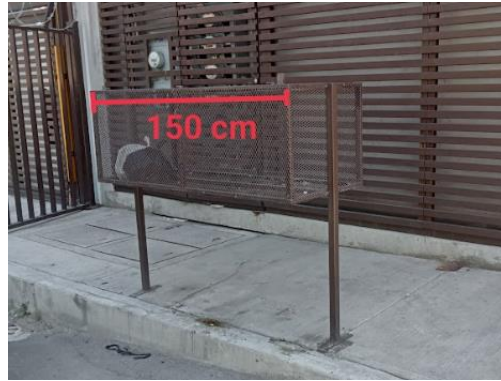
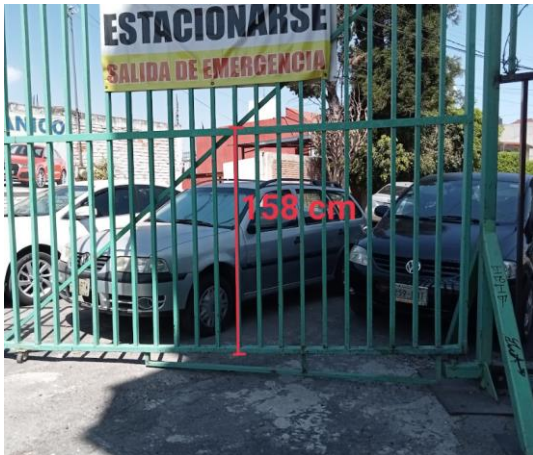
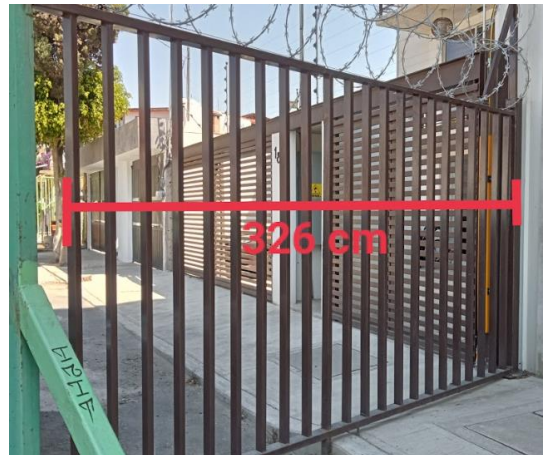
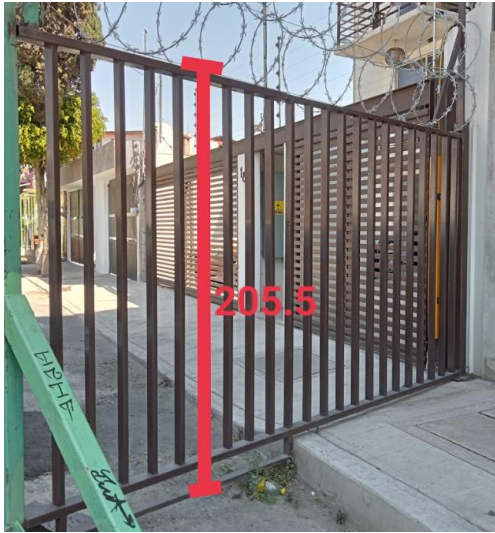
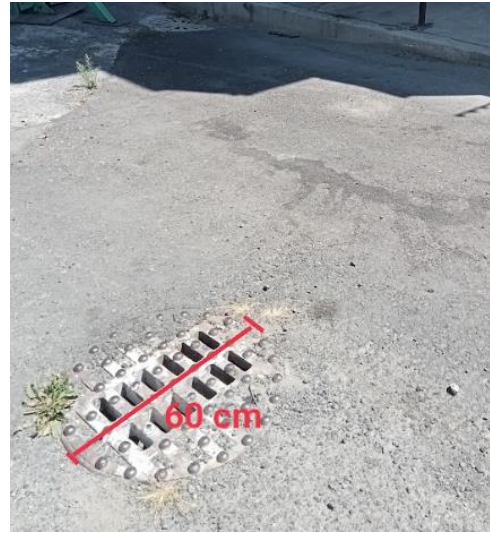
Medida 7

60 cm

Medida 8

150 cm

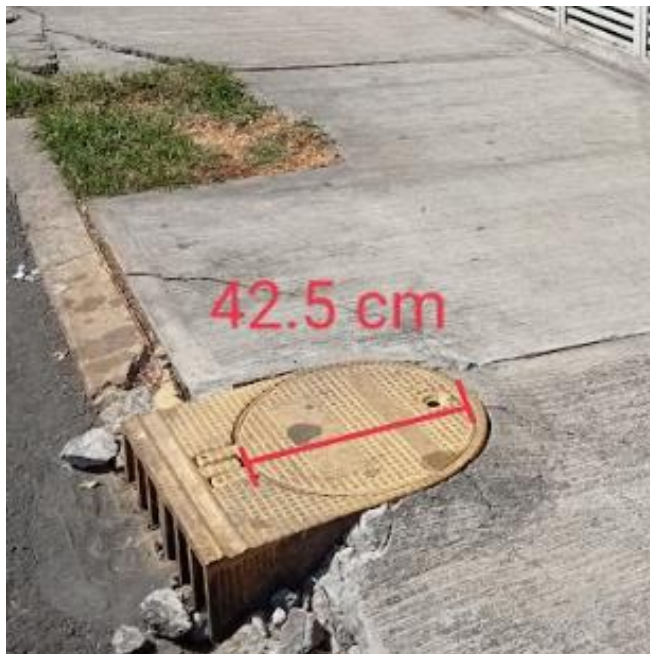
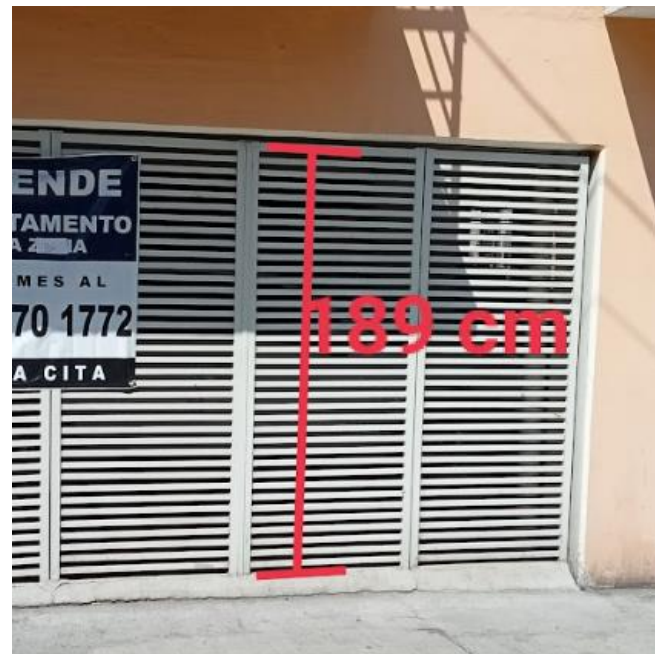
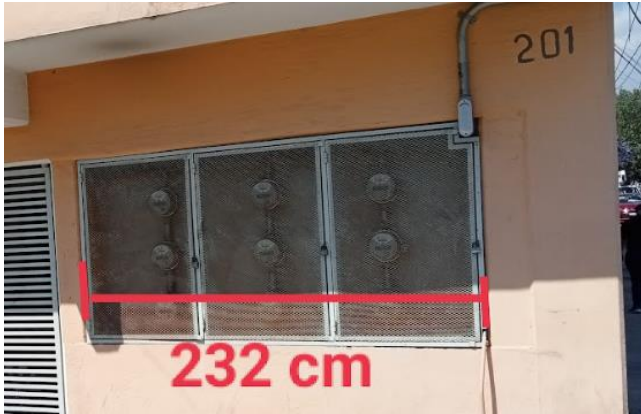
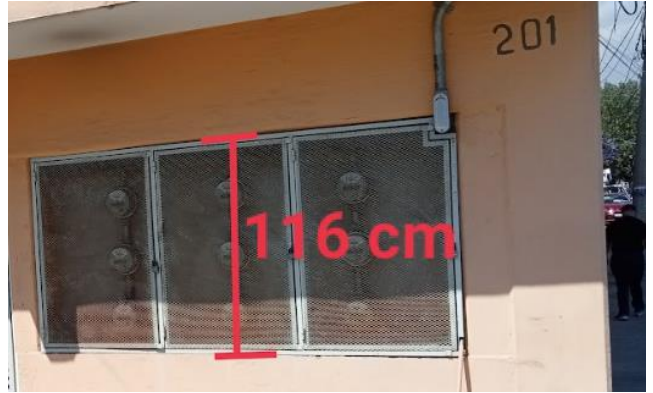
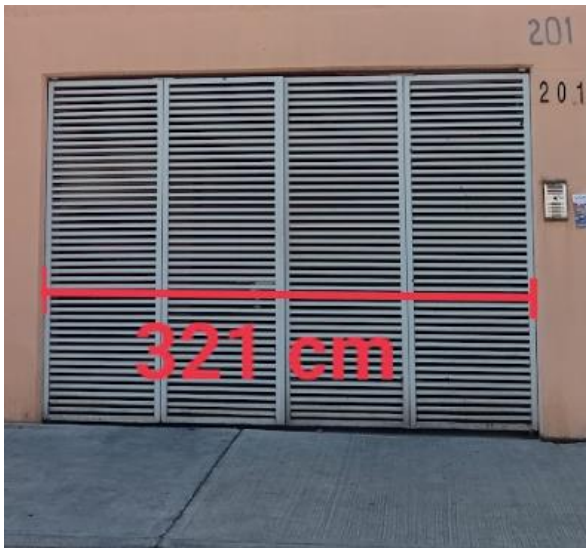
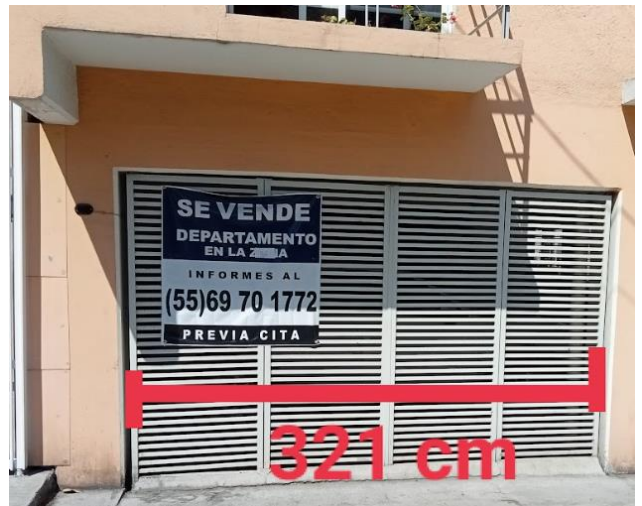
Figura 21. Medidas reales del Edificio Salmón.

El segundo edificio utilizado en este proyecto es el Edificio Salmon, el cual presenta una inclinación visualmente reconocible producto de la deformación del terreno. En este edificio también se tomaron medidas reales con las consideraciones hechas en el Edificio Palomares, las cuales se muestran en la Figura 21.

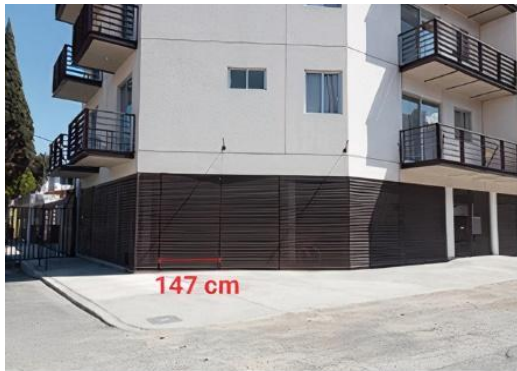
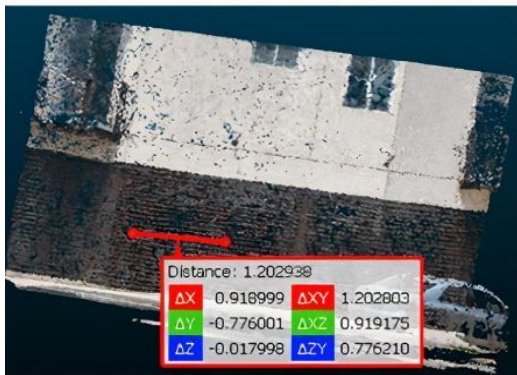
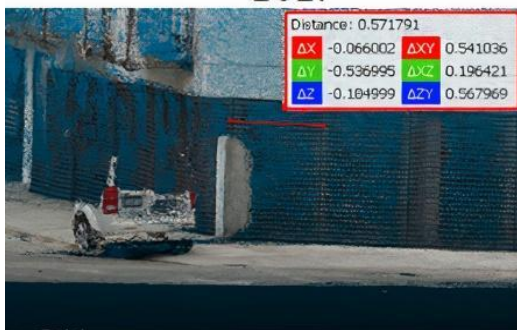
Figura 25. Medición real y en nube de puntos del edificio Palomares.

Algunos ejemplos de mediciones para el Edificio Palomares se muestran en la Figura 25 y para el edificio Salmón en la Figura 26.

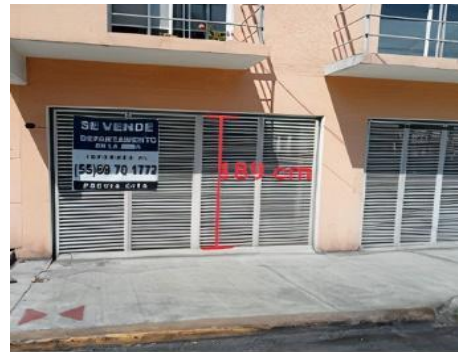
Figura 26. Medición real y en nube de puntos del edificio Salmón.

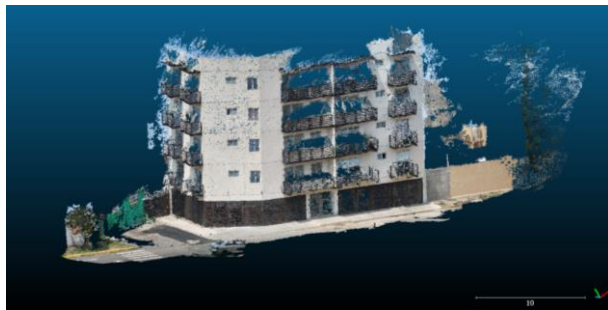
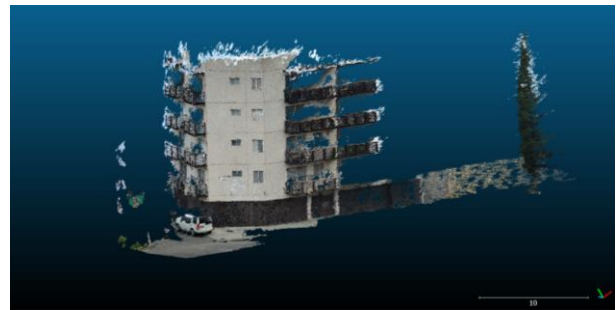
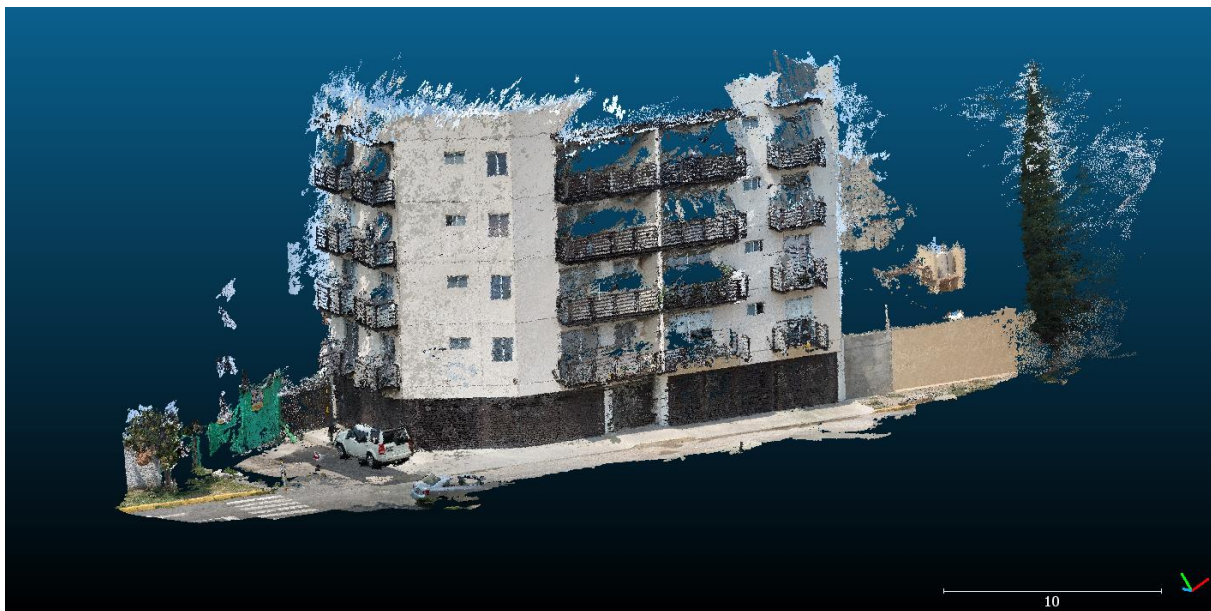
Figura 30. Comparación entre nubes de puntos generadas en 2021 (a), en 2022 (b) y superposición de 2022 sobre 2021 (c) del edificio Palomares.

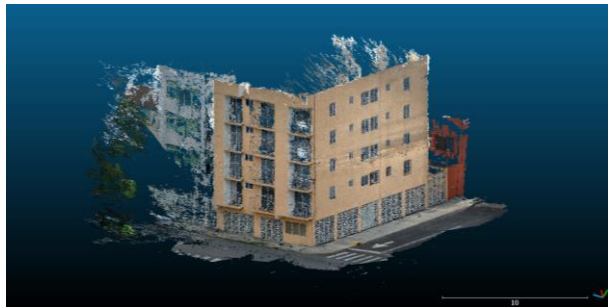
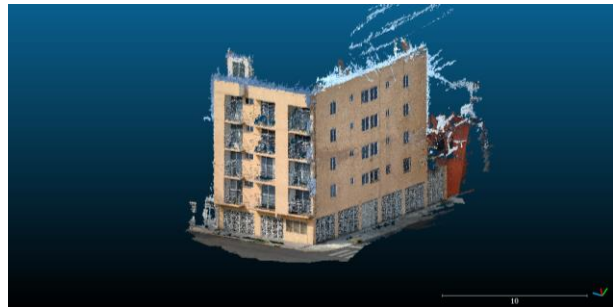
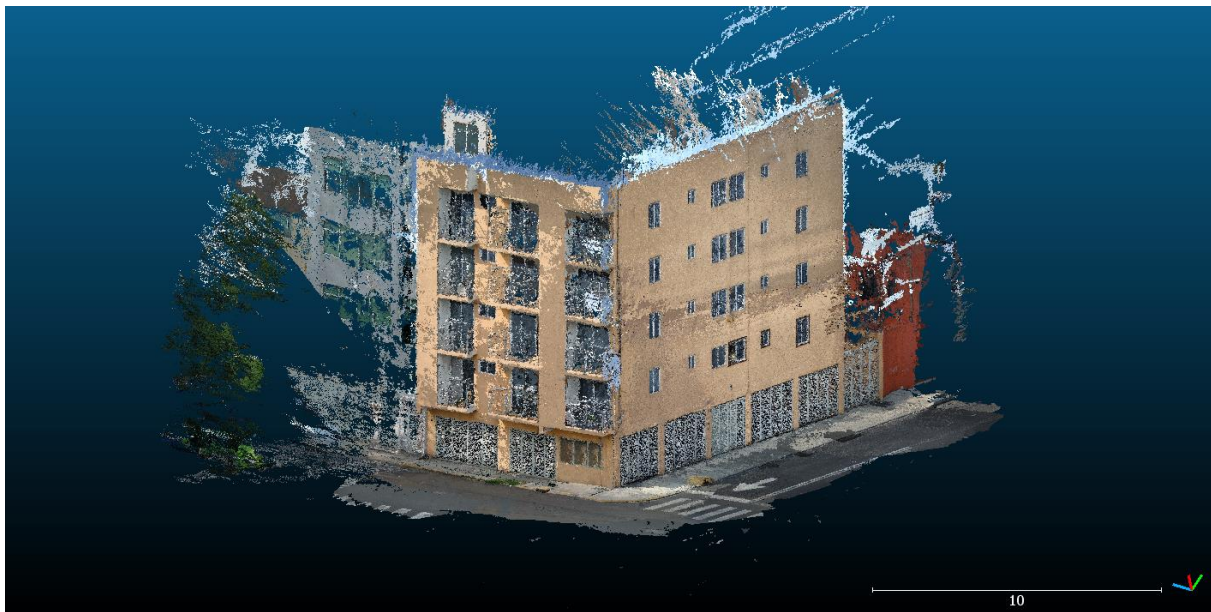
Figura 31. Comparación entre nubes de puntos generadas en 2021 (a), en 2022 (b) y superposición de 2022 sobre 2021 (c) del edificio Salmón.
