UNIVERSIDAD NACIONAL AUTÓNOMA DE MÉXICO

FACULTAD DE INGENIERÍA

**La dictaminación de
accidentes graves en los
Hechos de Tránsito Terrestre**

INFORME DE ACTIVIDADES PROFESIONALES

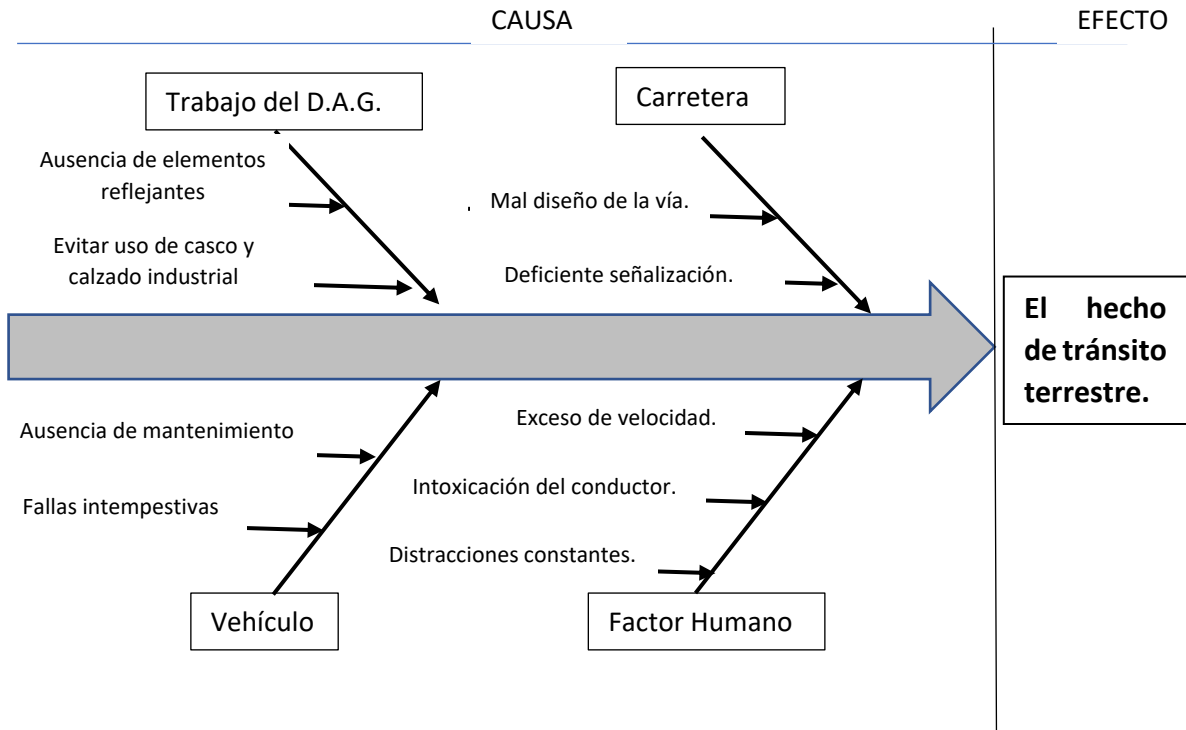
A continuación, presento un esquema de Causa-Efecto de Ishikawa ("espina de pescado") que permite plantear probables hipótesis sobre la causa determinante de un accidente de tránsito.

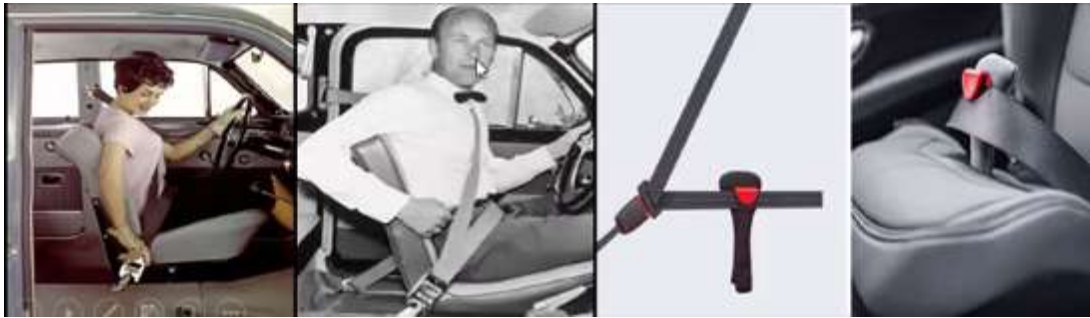
Cinturón de seguridad de tres puntos: Desarrollado por la empresa Volvo, es uno de los cinturones de seguridad más eficientes de la actualidad. Parte de dos puntos de anclaje e incluyen un tercer punto de sujeción por encima de uno de los hombros del pasajero.

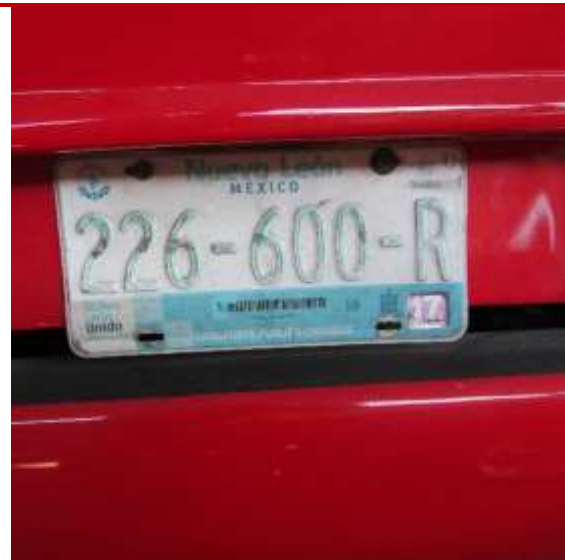
Ángulo posterior trasero del vehículo en comento.

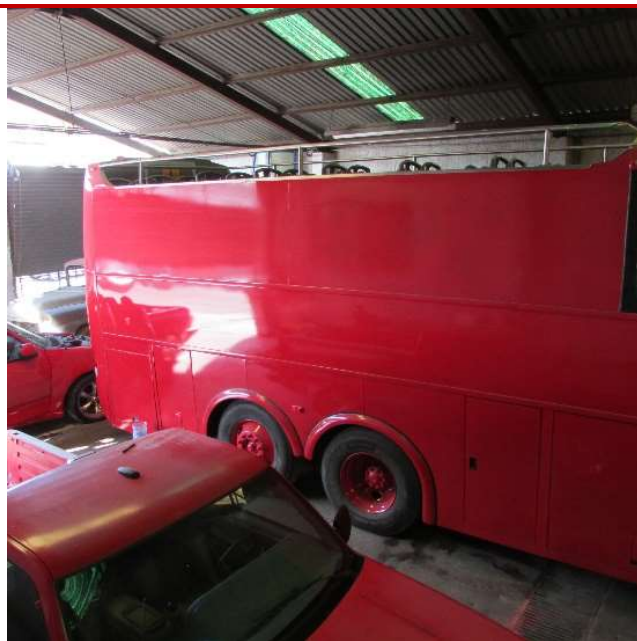
Vista posterior derecha del vehículo, donde en su parte superior se haya la zona donde se verificó el accidente sufrido por el hoy occiso.

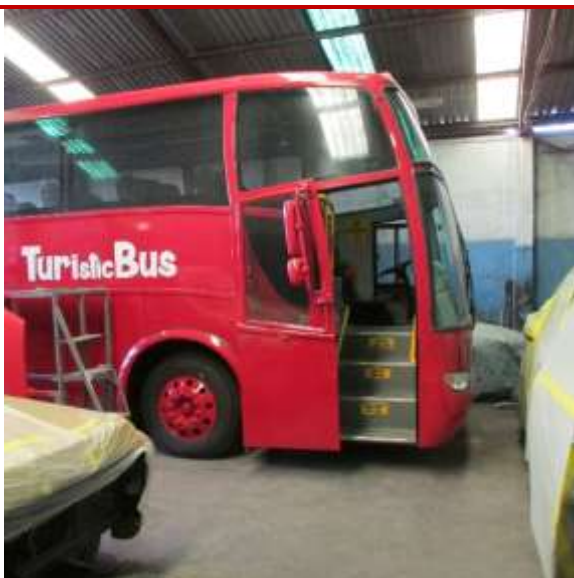
Vista delantera derecha del vehículo.

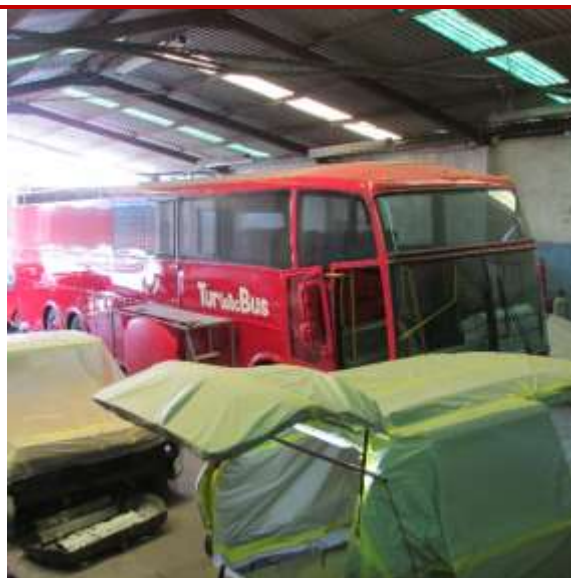
Zona de acceso de pasajeros y operador de la unidad.

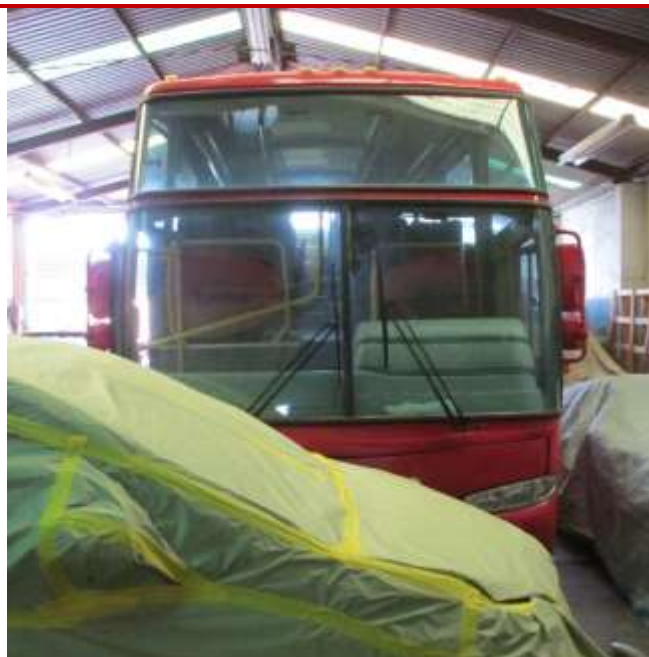
Vista desde la arista frontal derecha del vehículo.

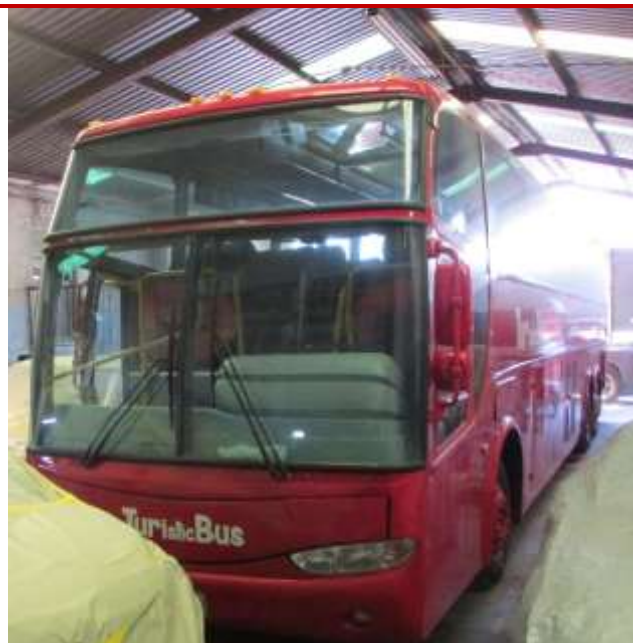
Vista frontal del vehículo.

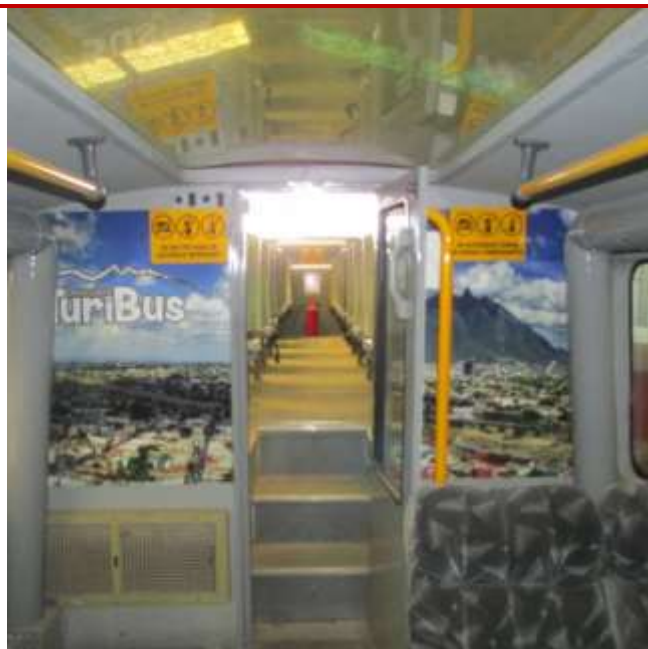
Vista de la escalerilla de acceso a la zona superior trasera descubierta del vehículo. Se aprecian rótulos INFORMATIVOS, en fondo amarillo y en círculo y línea diagonal en color rojo, donde se lee “No introducir comida ni bebidas embriagantes” con sendas imágenes de los objetos referidos.

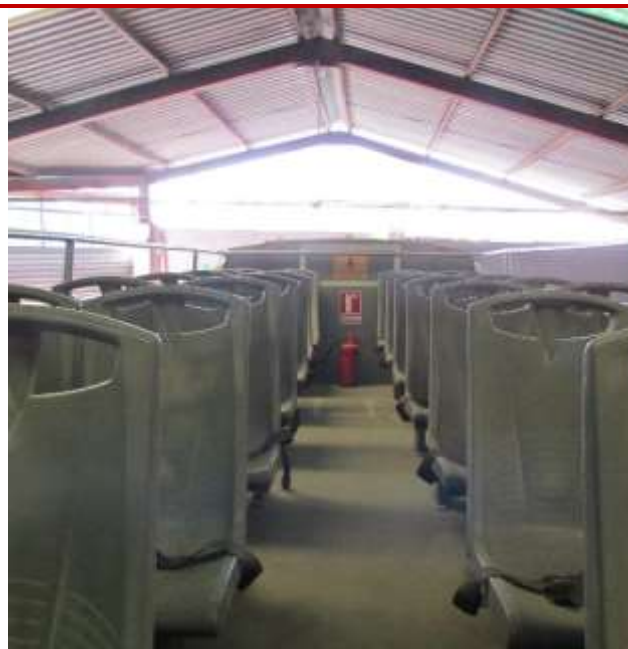
Aspecto del pasillo central de la zona superior descubierta, de zona frontal a zona posterior, donde al fondo se presentan dos rótulos, el superior de carácter INFORMATIVO, en fondo color amarillo, con figura de persona sentada y colocado un cinturón de seguridad donde se lee “Favor de permanecer sentado con su cinturón de seguridad durante todo el recorrido”. El segundo rótulo, en fondo color rojo, por convención señalética de atención extrema, donde se lee “Extintor” con una silueta de un extinguidor.

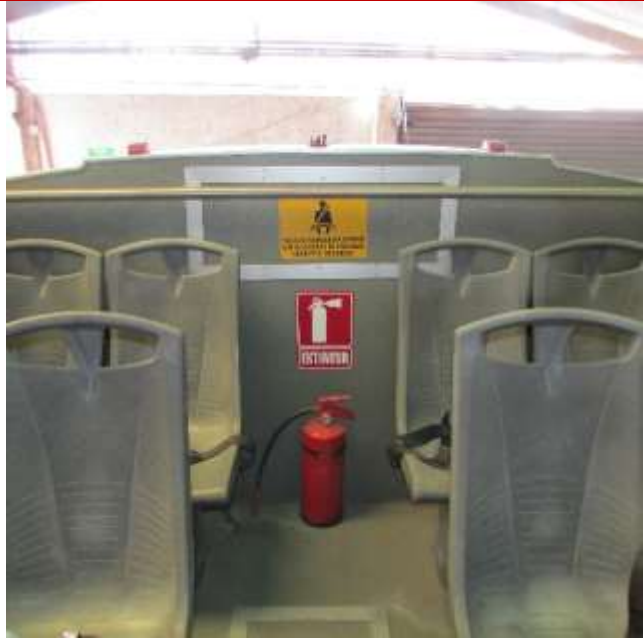
Vista del fondo del pasillo superior donde se presentan dos rótulos, el superior de carácter INFORMATIVO, que no cumple con la Norma NOM-026-STPS-2008, en fondo color amarillo, con figura de persona sentada y colocado un cinturón de seguridad donde se lee "Favor de permanecer sentado con su cinturón de seguridad durante todo el recorrido". El segundo rótulo, en fondo color rojo, por convención señalética de atención extrema, donde se lee "Extintor" con una silueta de un extinguidor.

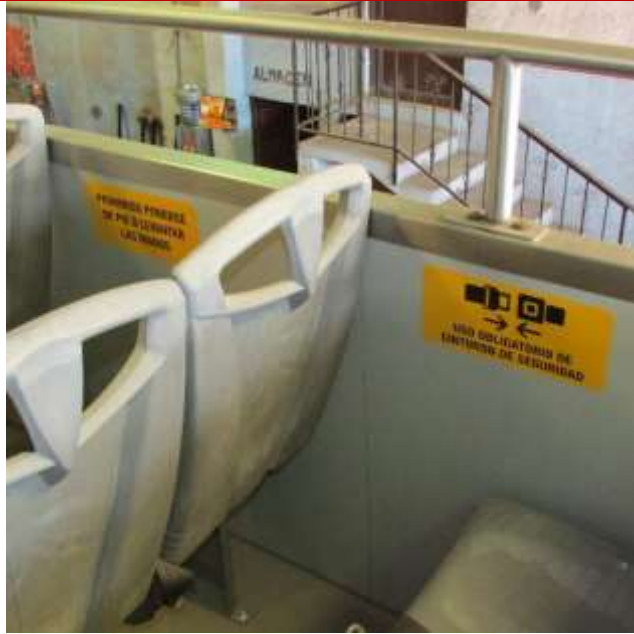
Vista del letrero de fondo amarillo de carácter INFORMATIVO, en fondo color amarillo, donde el color no cumple con Norma Oficial, en cuanto al color, con figura de cinturón de seguridad, sin abrochar donde se lee “Uso obligatorio de cinturón de seguridad”.

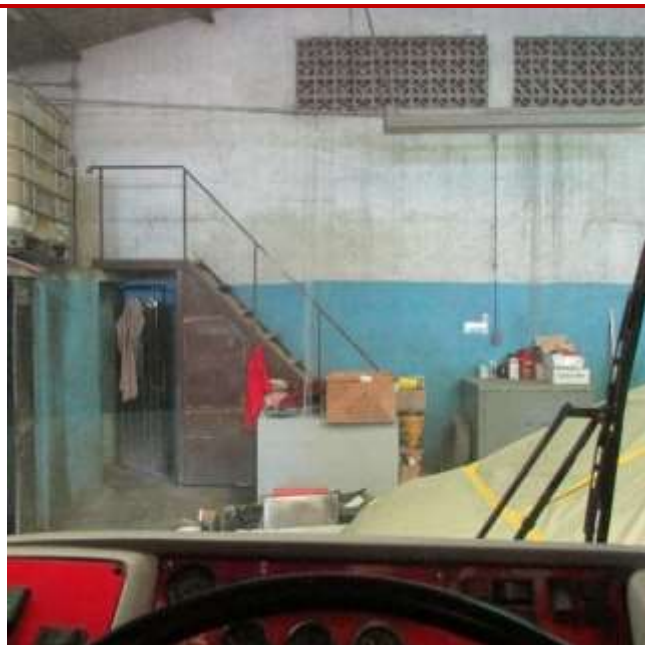
Vista del interior del habitáculo de pasajeros techado, de zona trasera a zona frontal.

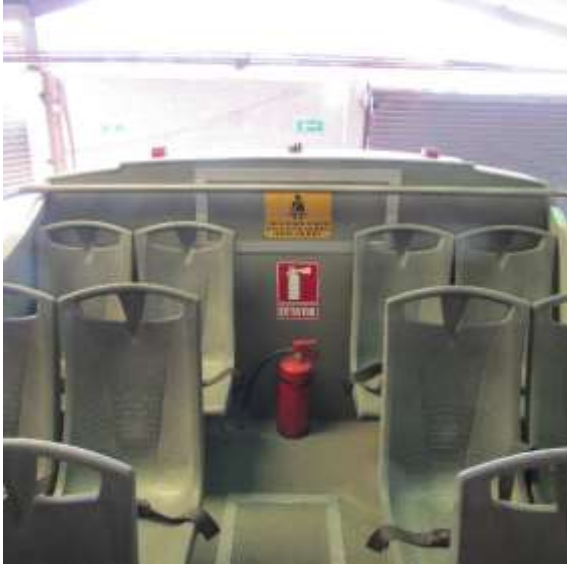
Cada asiento consta de cinturones de seguridad, pero son de dos puntos. El uso de cinturones de seguridad de tres puntos debería de haberse considerado para ofrecer mayor seguridad a los pasajeros.

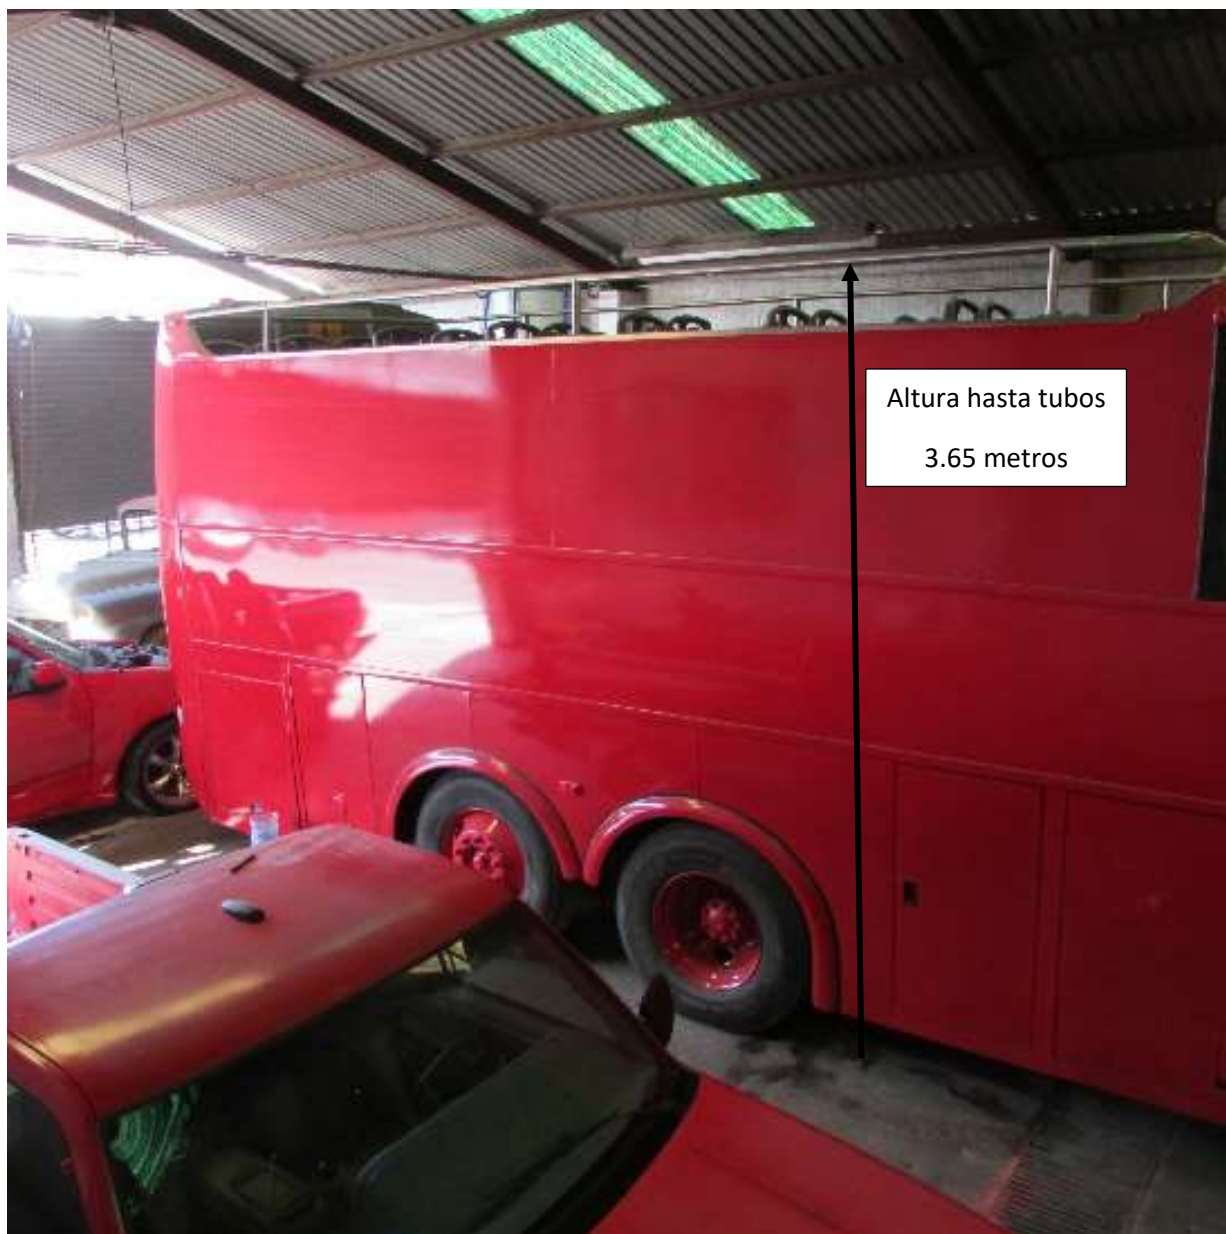
MEDIDAS

LARGO TOTAL: 13.00 METROS

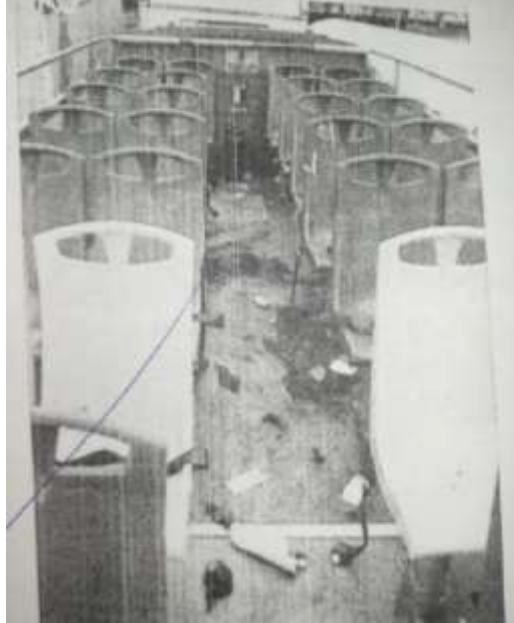
Aspecto del piso superior del vehículo, posterior al hecho y que consta al interior de la carpeta de investigación.

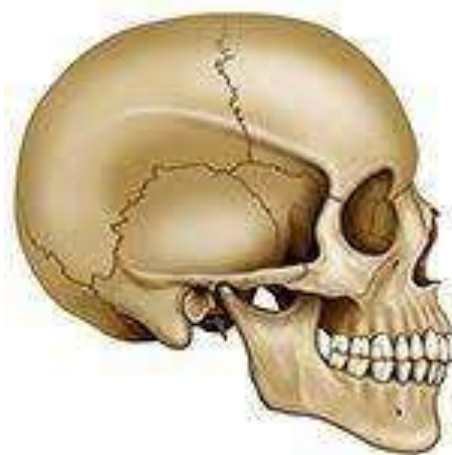
De lo anteriormente descrito se establece que la zona corporal de mayor daño FUE EL CRÁNEO, por lo tanto, se confirma que el agente vulnerante que provocó los daños a la víctima provino de un objeto contundente, durante el desarrollo del transporte, encontrándose este en la zona superior del vehículo en movimiento.

Respuesta.- Como resultado que arroja la autopsia número 900-2017, se establece que el objeto que se encontraba en el umbral aledaño inferior del puente peatonal sobre la vía de circulación al trayecto del vehículo denominado TURI BUS, generó o produjo la lesión o el traumatismo de tipo contundente que ocasionó el deceso de la víctima, que en vida poseía el nombre de XXXXXXXXXXX XXXXXX XXXXXX XXXX, sin embargo, el objeto referido constituía un riesgo potencial o latente sobre la ruta en la que transitaba el vehículo, que derivó en el hecho investigado.

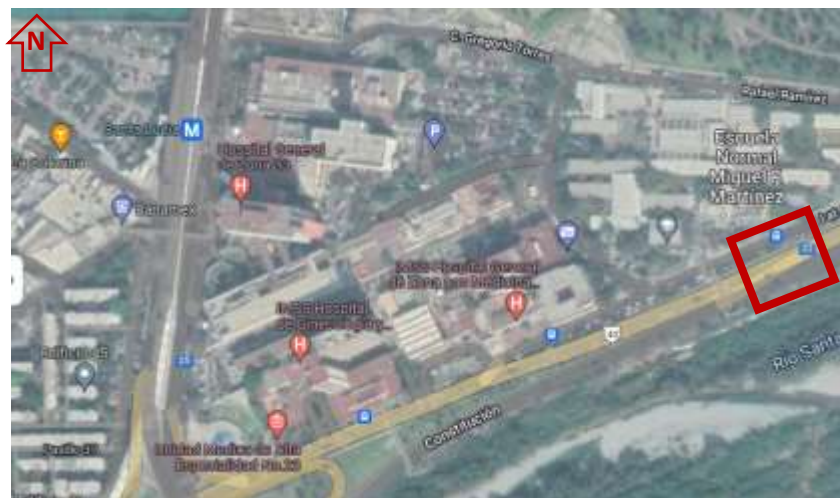
VISTA DE ACERCAMIENTO AL LUGAR EXACTO DEL HECHO.

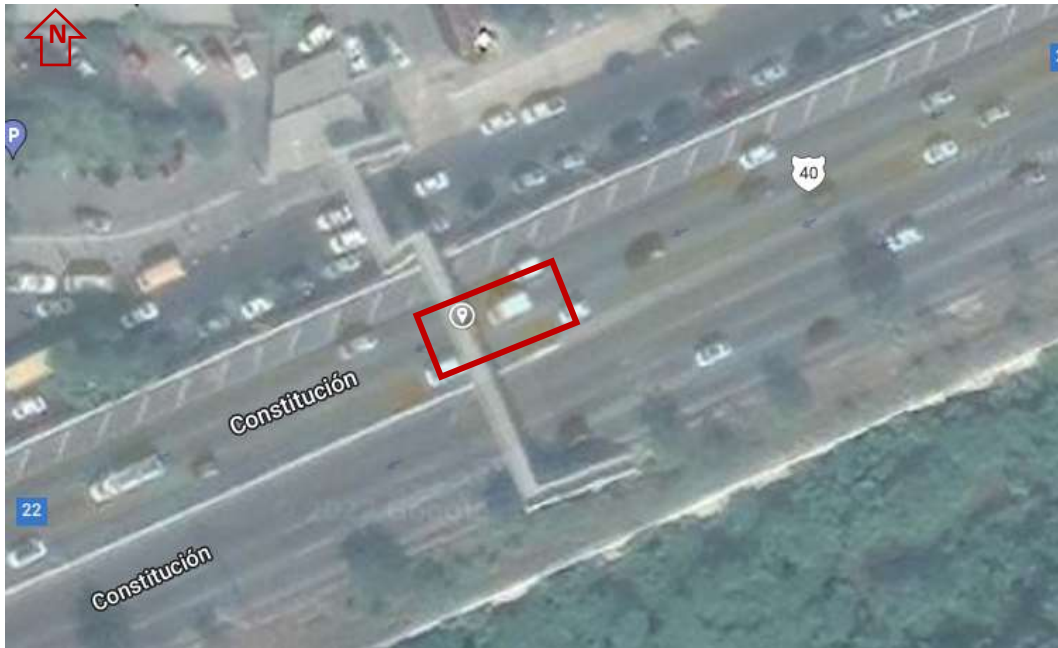
Vista a nivel de superficie de rodamiento (vista proporcionada por la aplicación *Google Maps*), al fondo se observa el puente peatonal en donde se impactó la víctima con el cuerpo accesorio inferior.

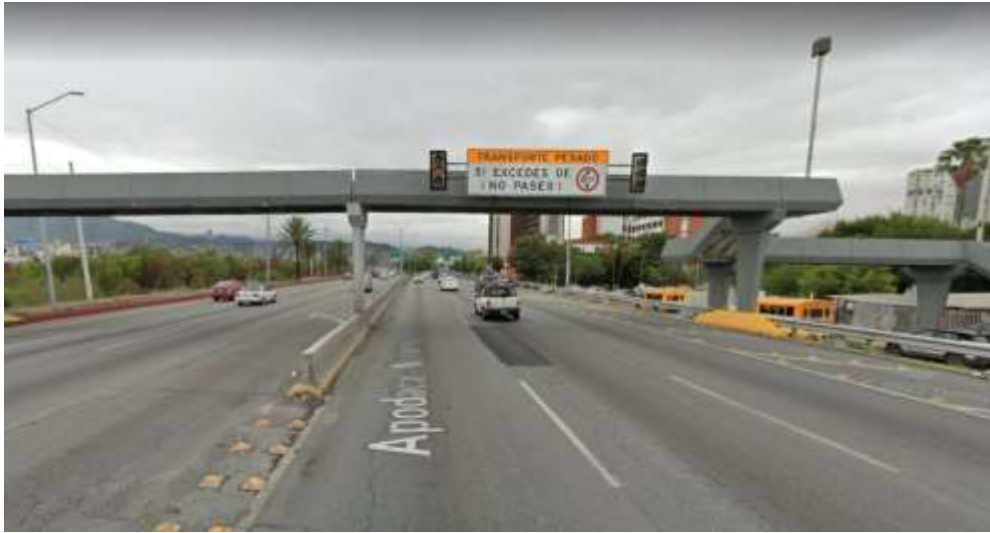
Vista de la Avenida Constitución, casi esquina con la Avenida Félix U. Gómez en la colonia Desarrollo Urbano, Reforma, en el municipio de Monterrey, Nuevo León, donde según la Carpeta de Investigación 0191/2017-UIIMTY-DCG3, participó el vehículo marca Dina, tipo Paradiso, con número de serie 3ABFHFFA33S003173, tipo urbano "XXXXXX", color morado (en el tiempo del hecho), con tablillas de circulación 226-600-R del Estado de Nuevo León, conducido por el C. XXXXXX XXXXXXXX XXXXXXXX.

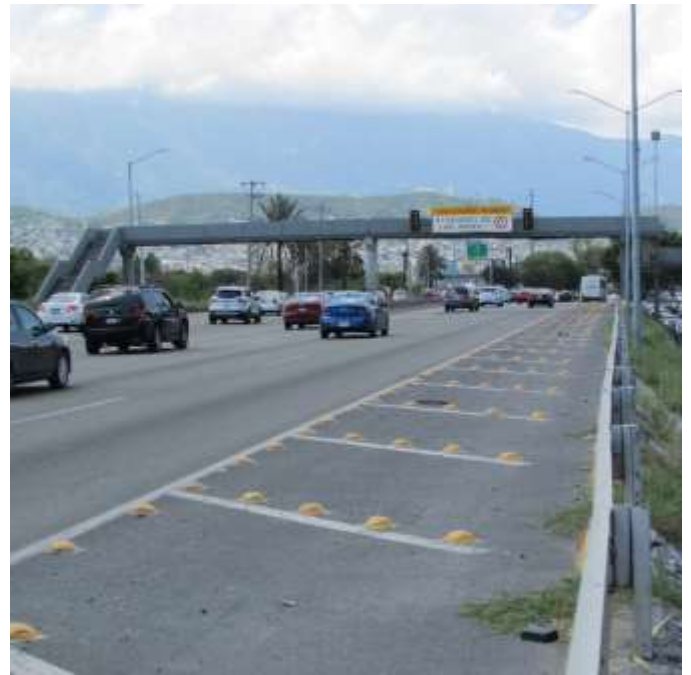
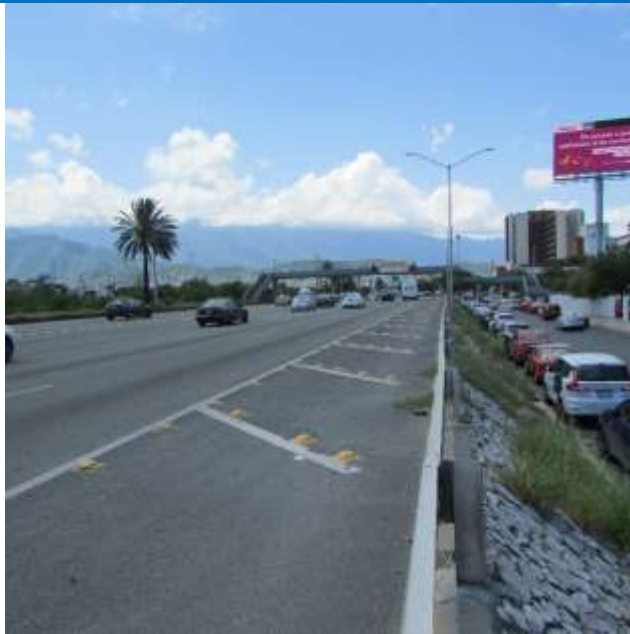
No se encuentra señal alguna de tipo restrictiva, sobre la velocidad máxima permitida al transitar al interior de la citada vía.

Vista del lugar preciso del hecho. Se observa señalética referida al límite de altura crítico, donde se lee “4.60”

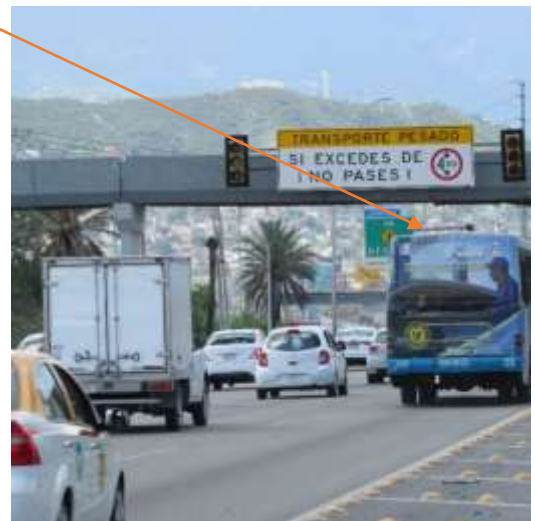
Vista donde se documenta que existen vehículos de grandes dimensiones que se acercan en cuanto a altura se refiere, a la zona inferior del puente peatonal referido.

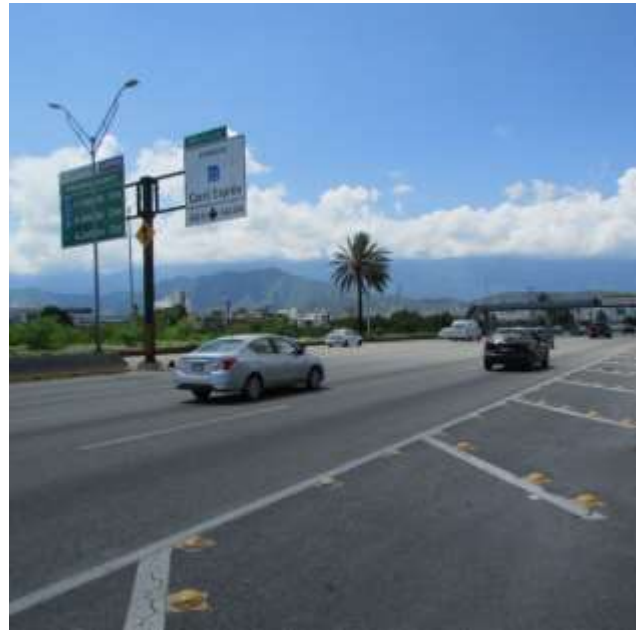
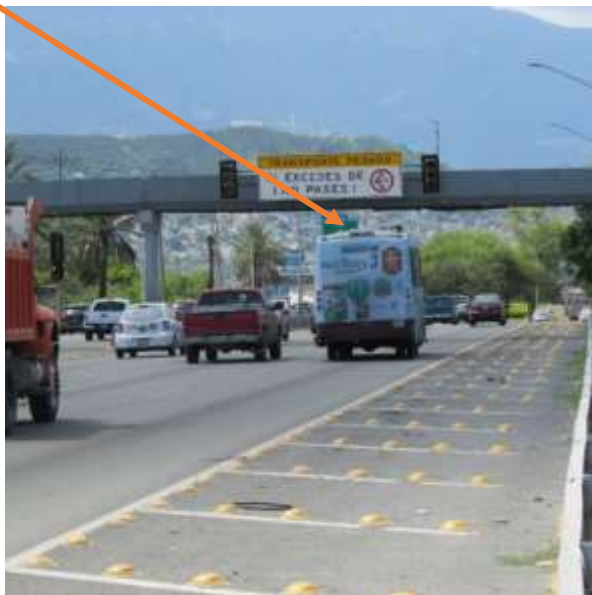
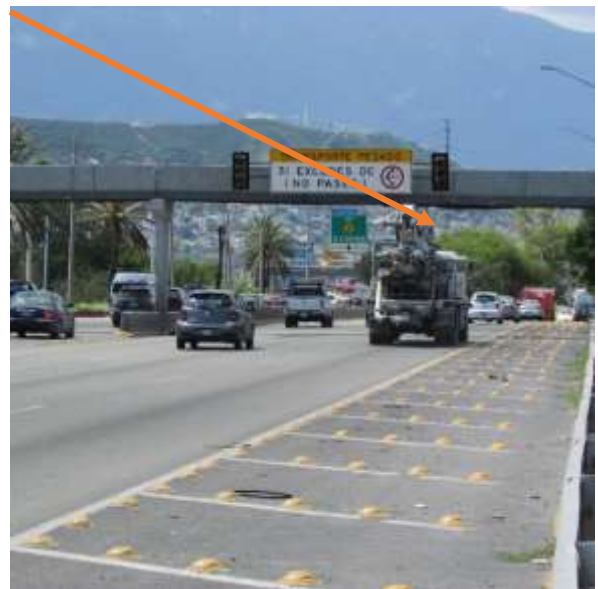
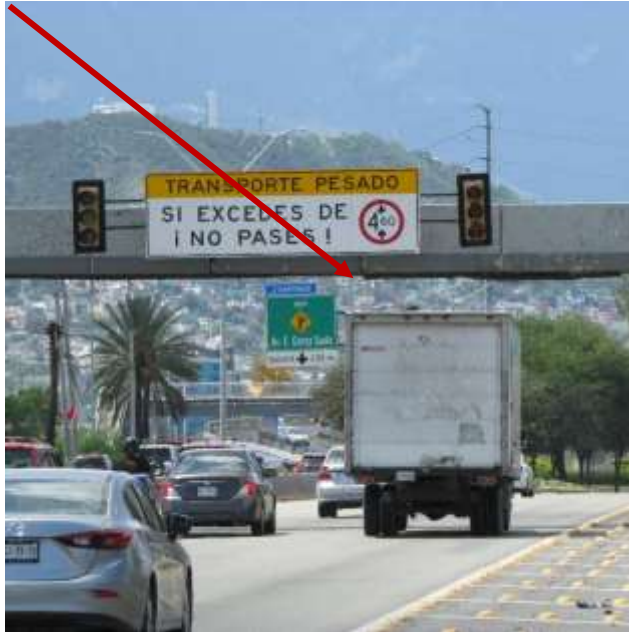
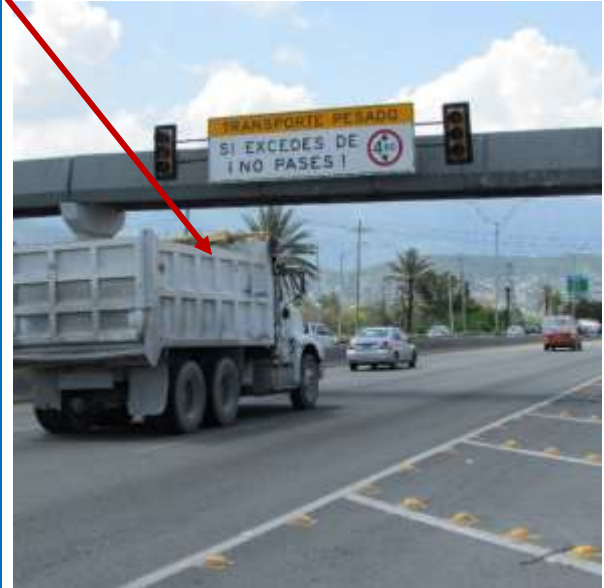
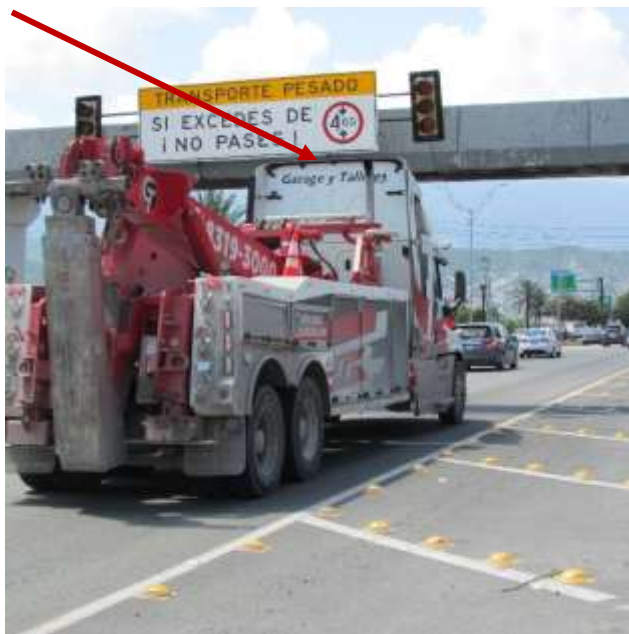
Vista donde se documenta que existen vehículos de grandes dimensiones que se acercan en cuanto a altura se refiere, a la zona inferior del puente peatonal referido.

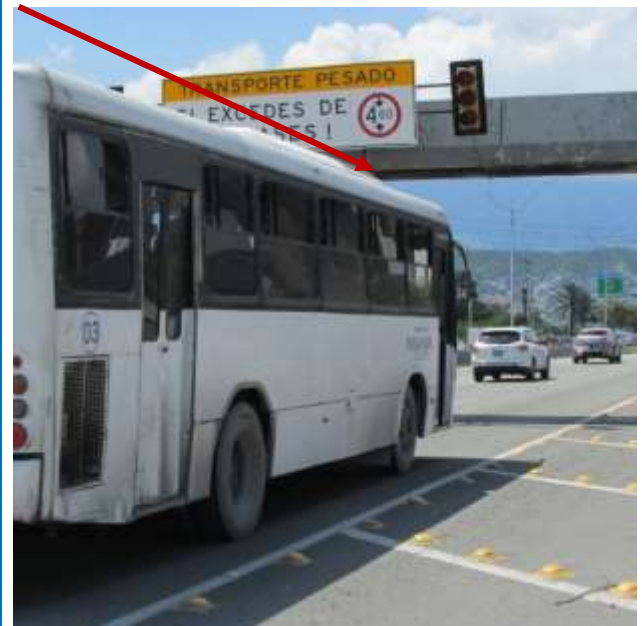
Vista inferior del puente peatonal donde ocurrió el accidente.

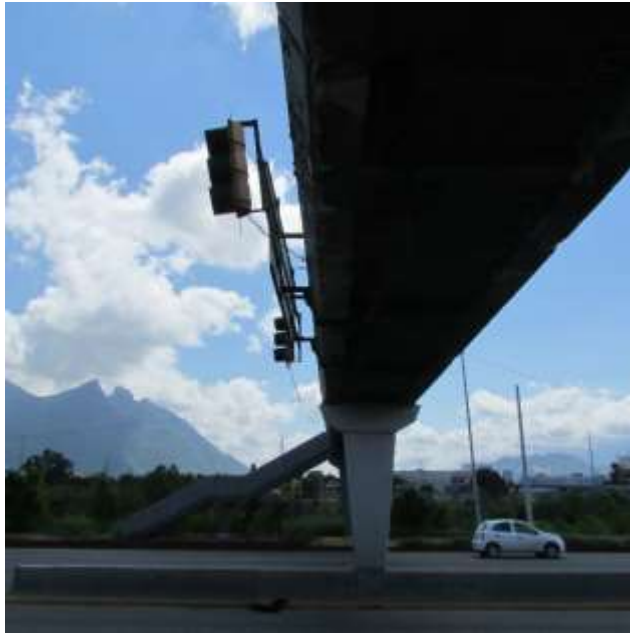
Se observa que la zona inferior del referido puente, presenta elementos metálicos que sobresalen en zona inferior, de diferentes medidas y a diferentes alturas, es decir, el plano inferior es irregular, al parecer esta estructura ha sido ocupada para diversos elementos con anterioridad. Se perciben incrustaciones por cuerpo duro en diversas superficies.

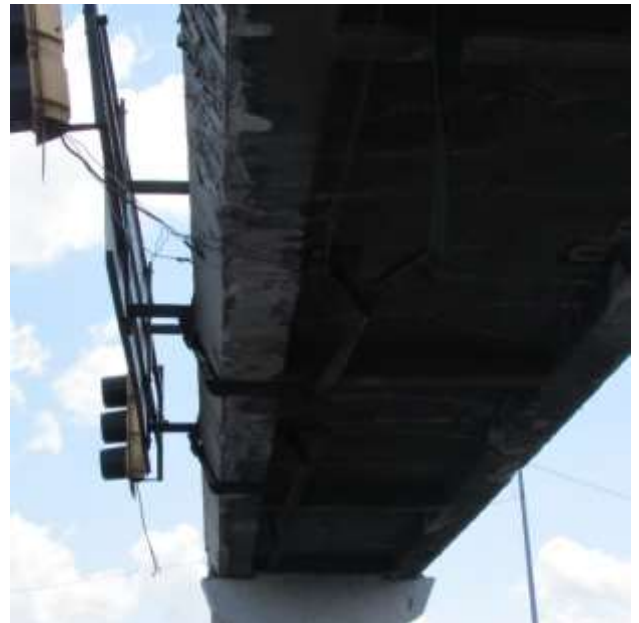
En la zona inferior del referido puente, presenta elementos metálicos que sobresalen en zona inferior, de diferentes medidas y a diferentes alturas

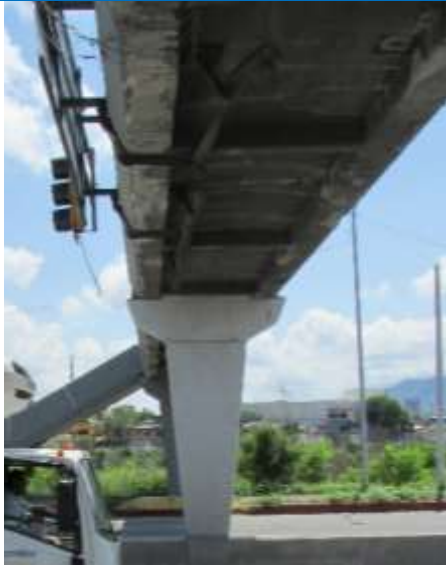
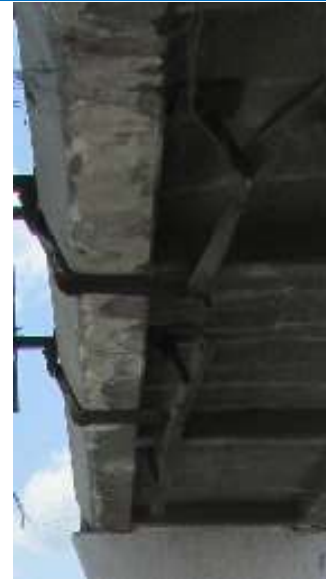
De forma constante, vehículos de alturas considerables pasan muy cerca del límite inferior del referido puente peatonal.

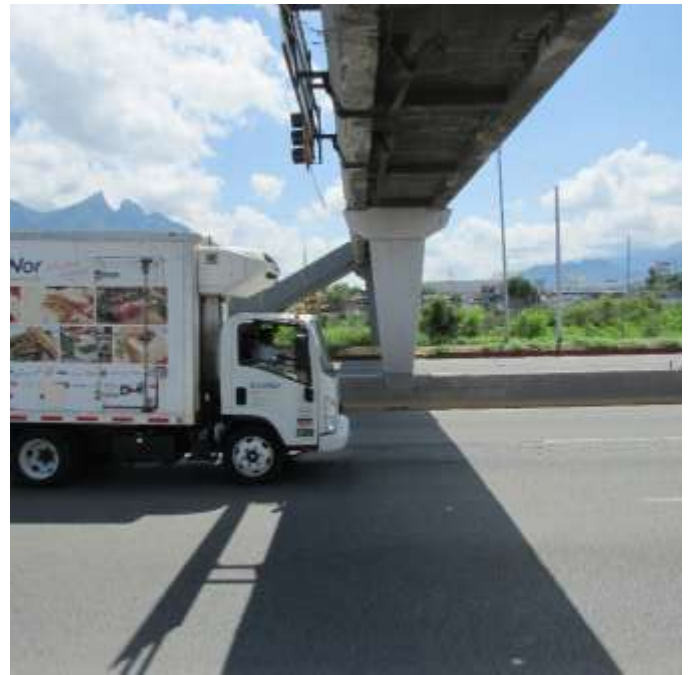
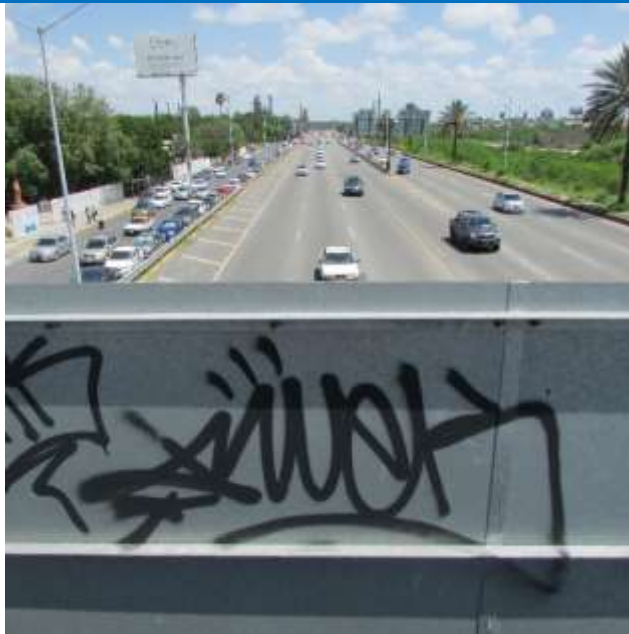
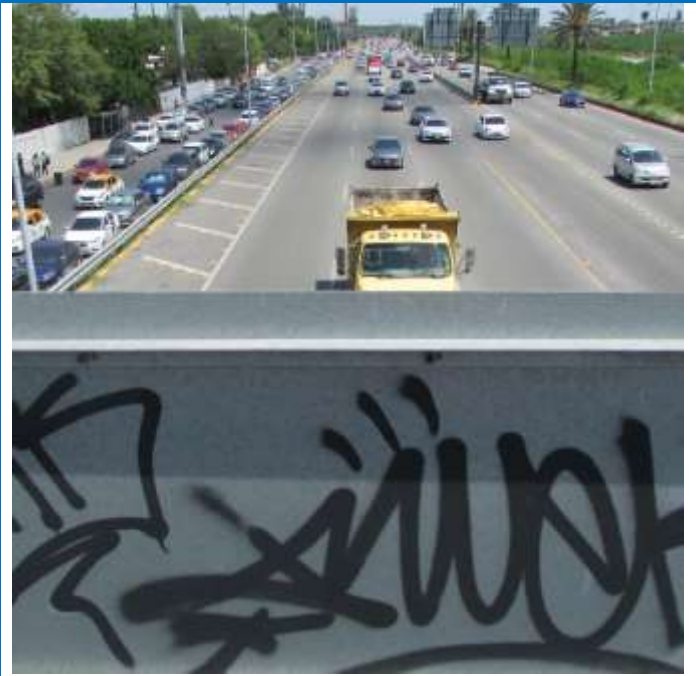
Se percibe un flujo vehicular constante, los vehículos que transitan, viajan a velocidades en un rango de entre 60 y 80 kilómetros por hora.

Si se condujera un vehículo que se desplace a una velocidad menor a 30 kilómetros por hora, sobre el segundo carril de la vía señalada, produciría una fila de automóviles considerable y podría generar colisiones por alcance de vehículos posteriores.

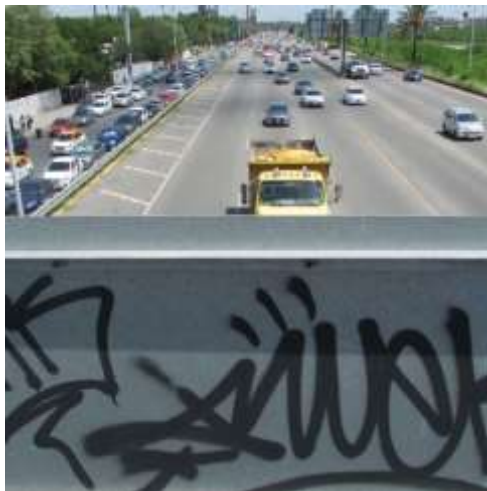
Vista del segundo carril de la vía en relación al lugar del accidente.

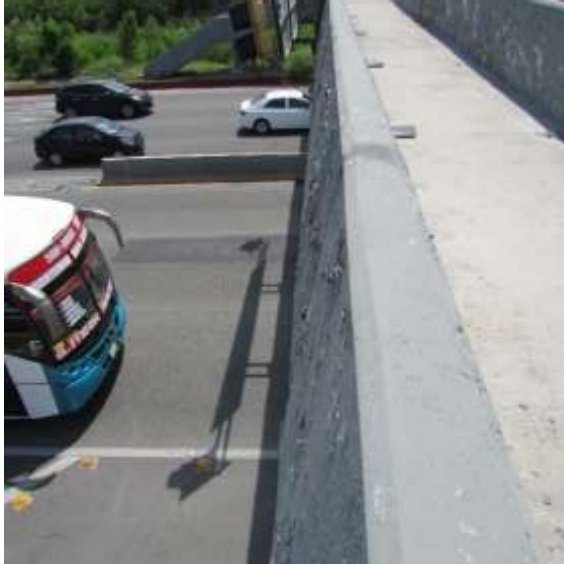
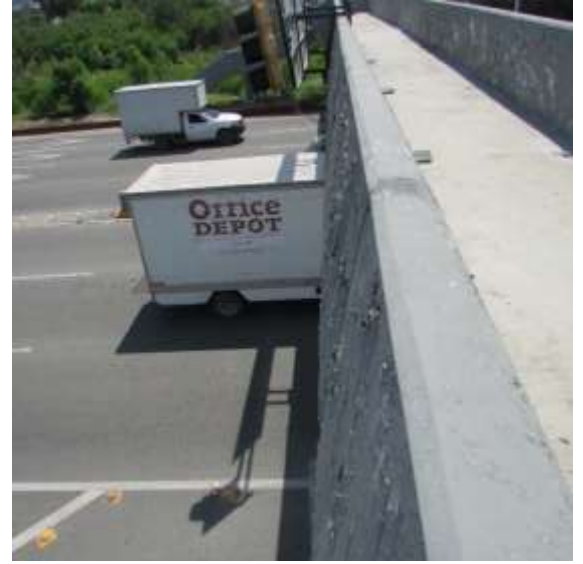
Vista superior, sobre el puente peatonal donde se llevó a cabo el accidente. Se observa la cercanía entre el extremo superior de vehículos con altura considerable y el extremo inferior del puente peatonal.

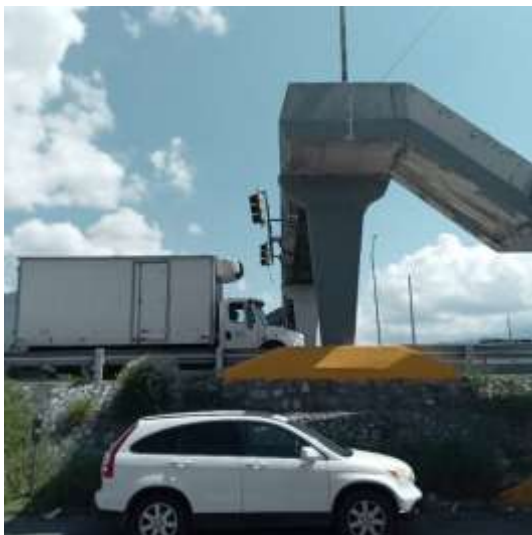
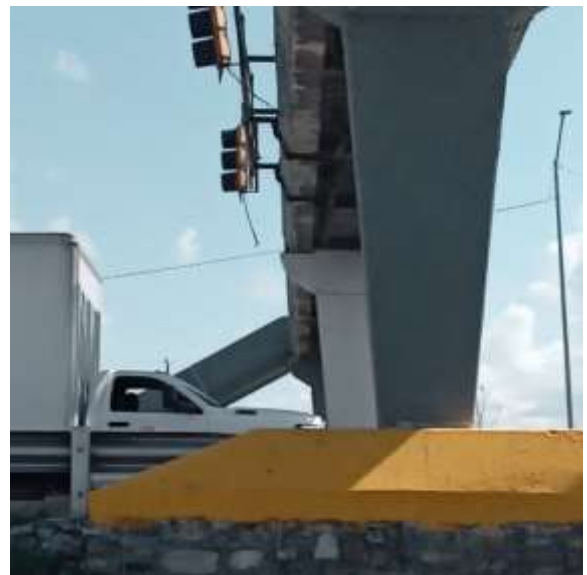
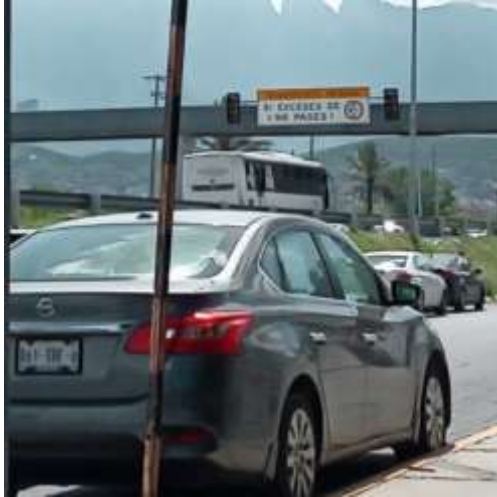
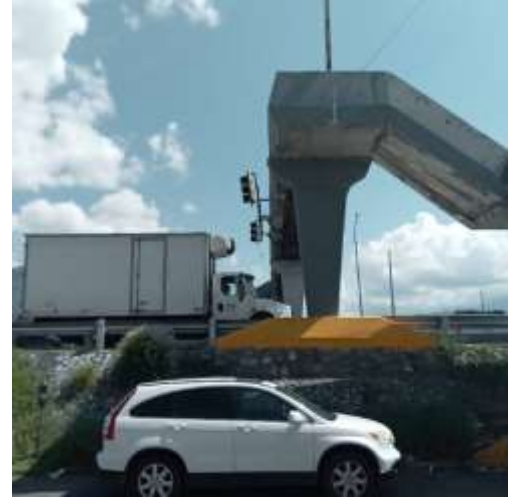
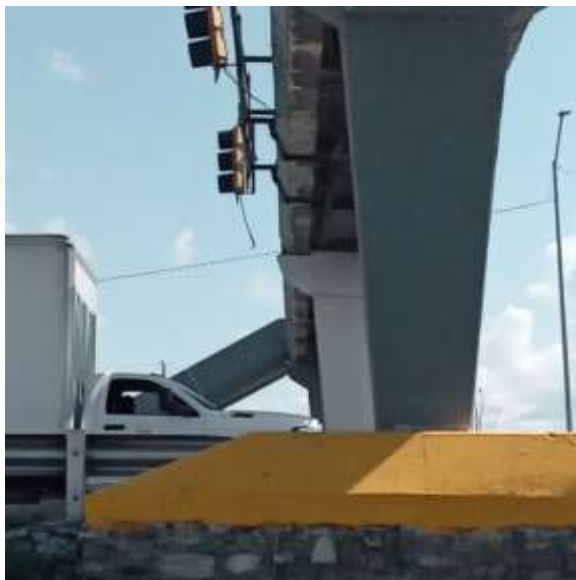
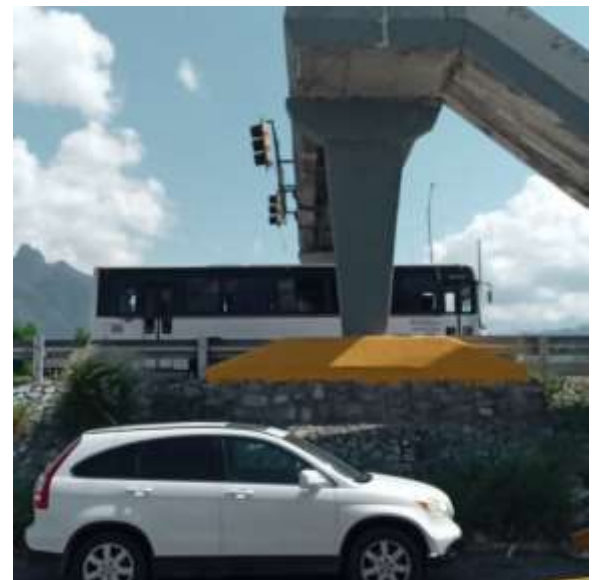
Vista desde la lateral norte de la citada vía, donde se observa la cercanía de altura entre la zona superior de vehículos de altura considerable al transitar sobre el arroyo central y la zona inferior del puente peatonal.

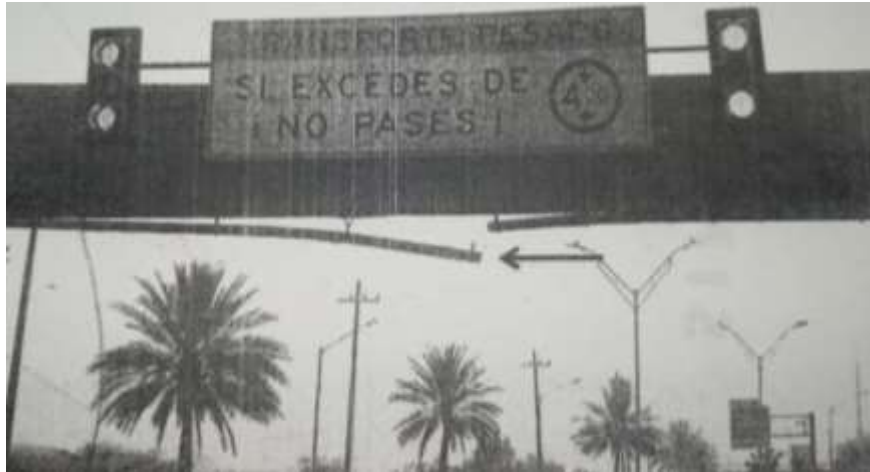
Dentro de la carpeta de investigación mencionada en supralíneas, se consigna que en el tiempo en que se suscitó el accidente, la señalética indicaba una altura

crítica de “4.00” metros, así como un elemento tubular roto, por el impacto relativo al hecho. Se percibe que el citado elemento accesorio de la estructura de concreto sobrepasa el nivel inferior del puente vehicular.

Dentro de la carpeta de investigación mencionada en supralíneas, se consigna que en el tiempo en que se suscitó el accidente, la señalética indicaba una altura crítica de “4.00” metros, así como un elemento tubular roto, por el impacto relativo al hecho. Se percibe que el citado elemento accesorio de la estructura de concreto sobrepasa el nivel inferior del puente vehicular.

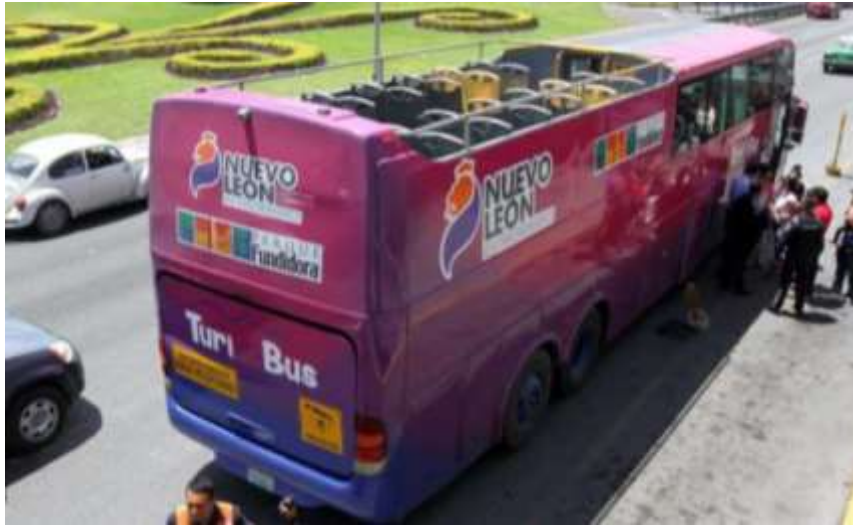
Toma fotográfica de la posición del vehículo, posterior al hecho.
