UNIVERSIDAD NACIONAL AUTÓNOMA DE MÉXICO

FACULTAD DE INGENIERÍA

**La dictaminación de
accidentes graves en los
Hechos de Tránsito Terrestre**

INFORME DE ACTIVIDADES PROFESIONALES

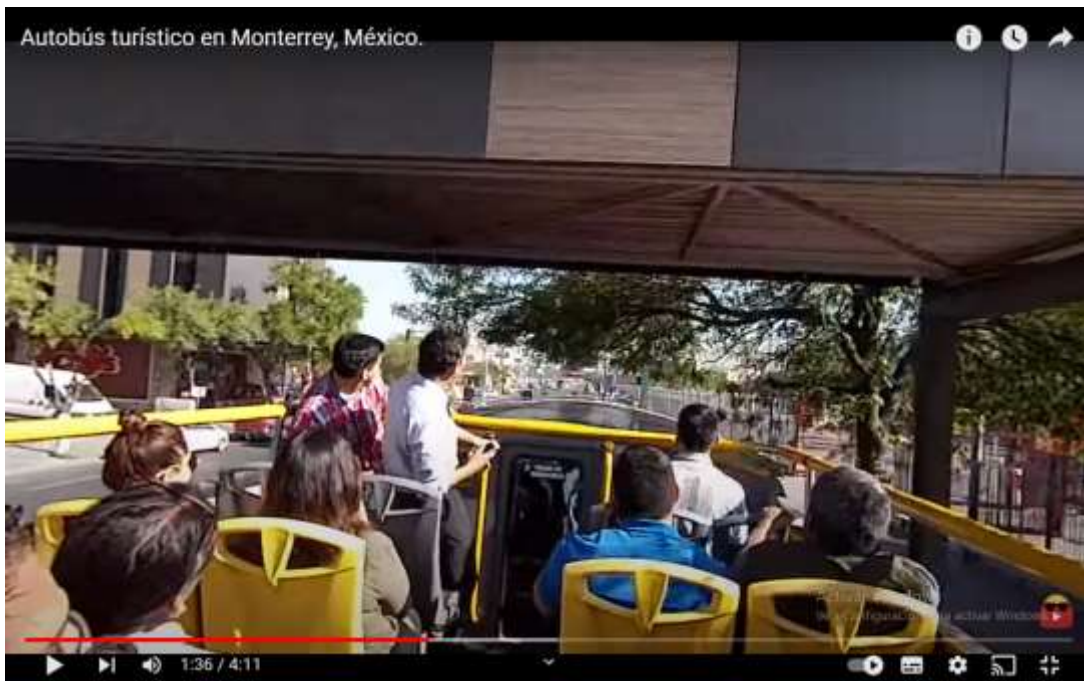
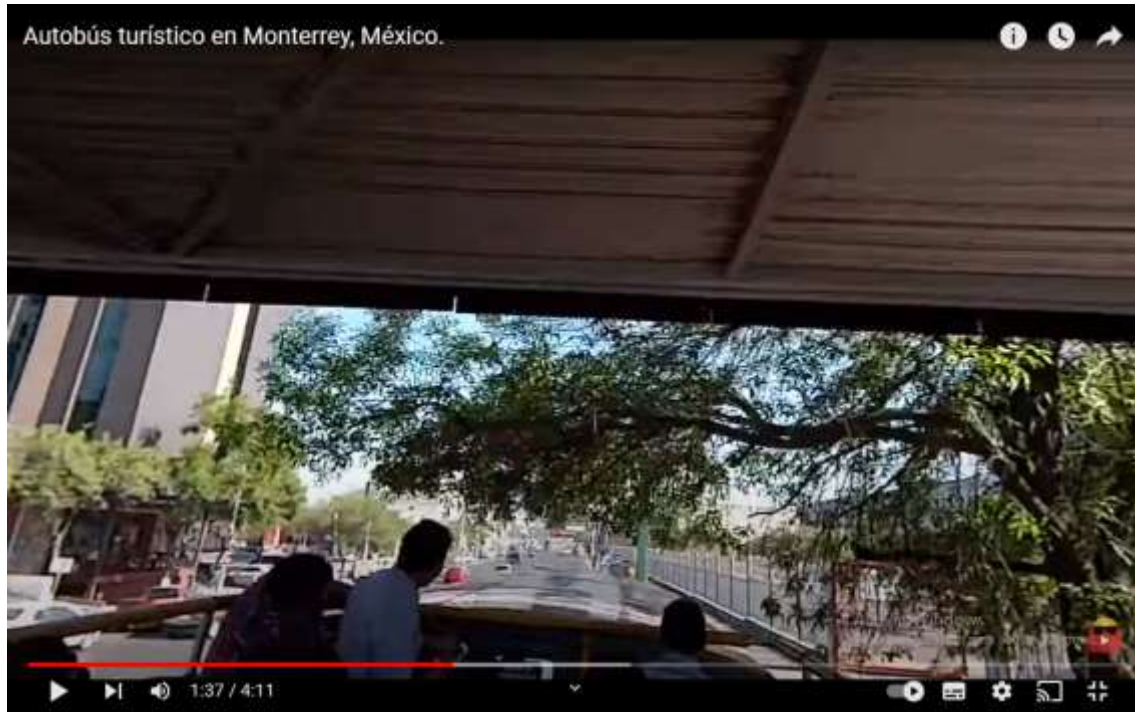
1 minuto 36 segundos. El recorrido pasa por enfrente de las instalaciones de "Cintermex" y se observa la cercanía entre un puente peatonal y el piso superior del autobús, observándose la cercanía y riesgo sufrido por los pasajeros.

1 minuto 37 segundos. El recorrido pasa por enfrente de las instalaciones de “Cintermex” y se observa la cercanía entre un puente peatonal y el piso superior del autobús, observándose la cercanía y riesgo sufrido por los pasajeros, considerando que los mismos se encuentran sentados.

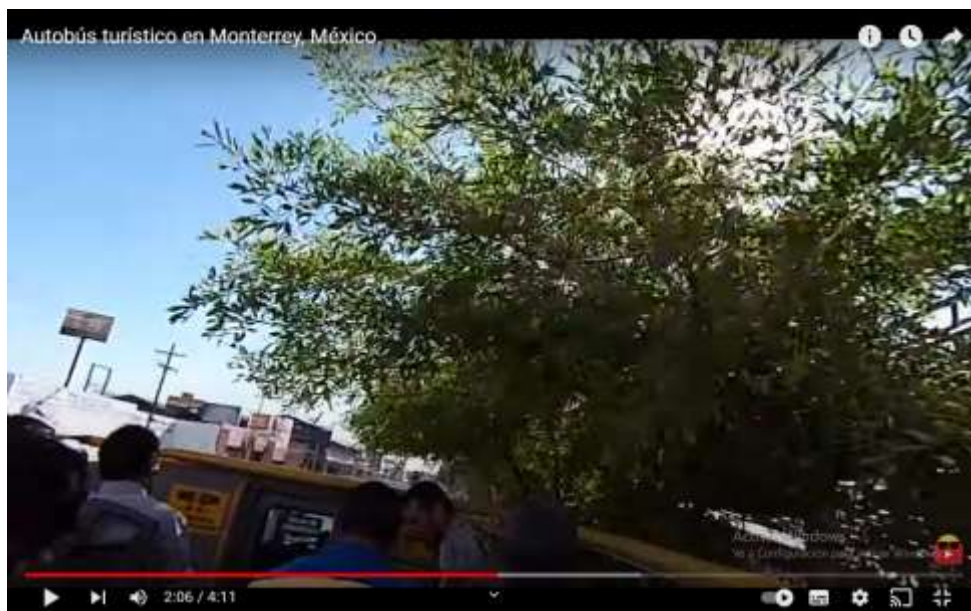
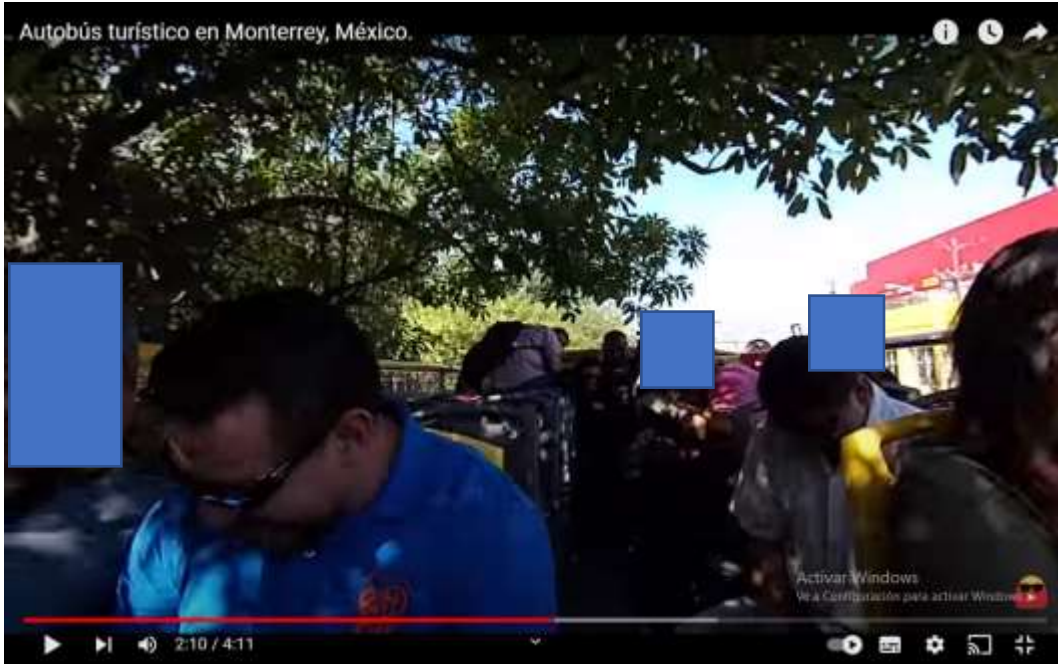
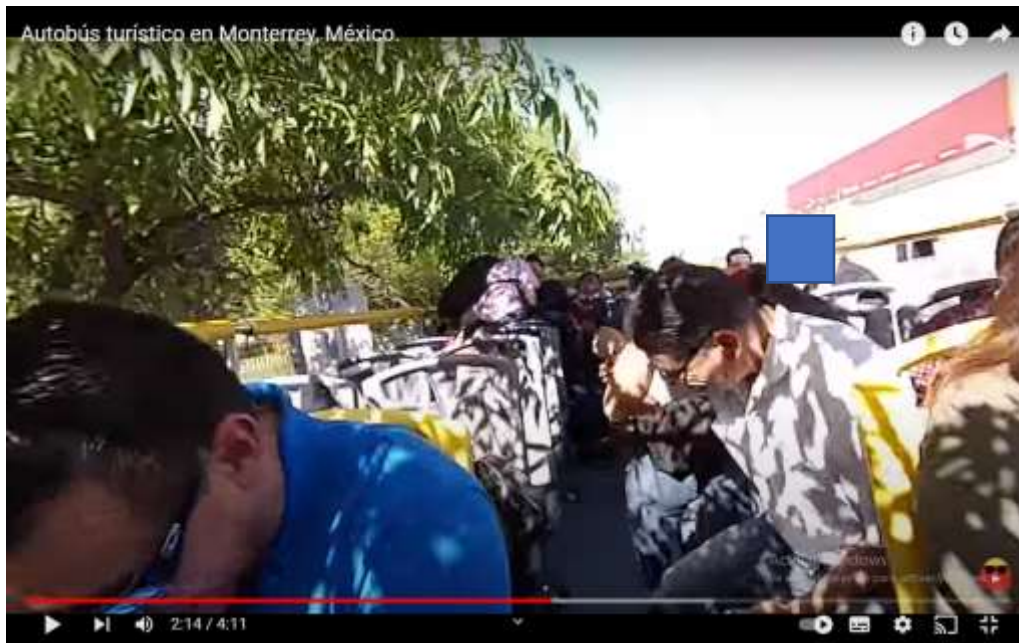
2 minutos, 06 segundos. El recorrido pasa a un lado de las instalaciones del “Parque Fundidora” y se observa la cercanía entre el recorrido del autobús y la copa de un árbol aledaño, observándose la cercanía y riesgo sufrido por los pasajeros.

2 minutos, 10 segundos. El recorrido pasa a un lado de las instalaciones del “Parque Fundidora” y se observa la cercanía entre el recorrido del autobús y la copa de un árbol aledaño, observándose la cercanía y riesgo sufrido por los pasajeros, considerando que los mismos se encuentran sentados.

2 minutos, 14 segundos. El recorrido pasa a un lado de las instalaciones del “Parque Fundidora” y se observa la cercanía entre el recorrido del autobús y la copa de un árbol aledaño, observándose la cercanía y riesgo sufrido por los pasajeros, considerando que los mismos se encuentran sentados.

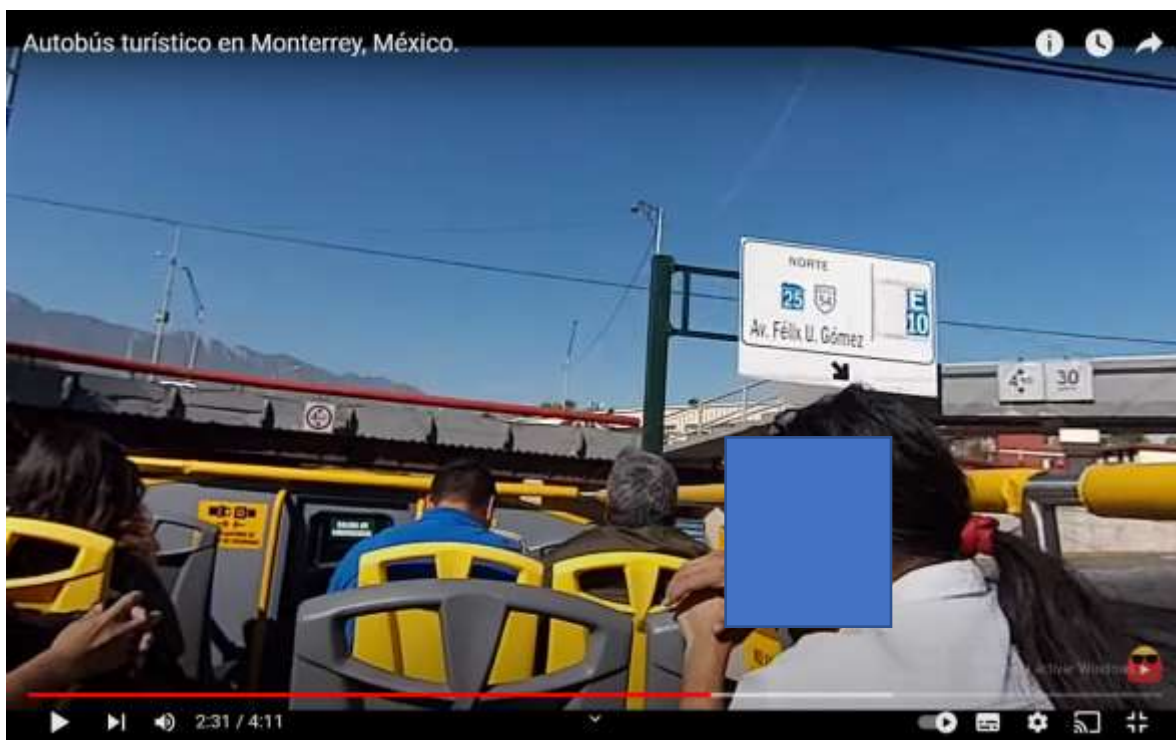
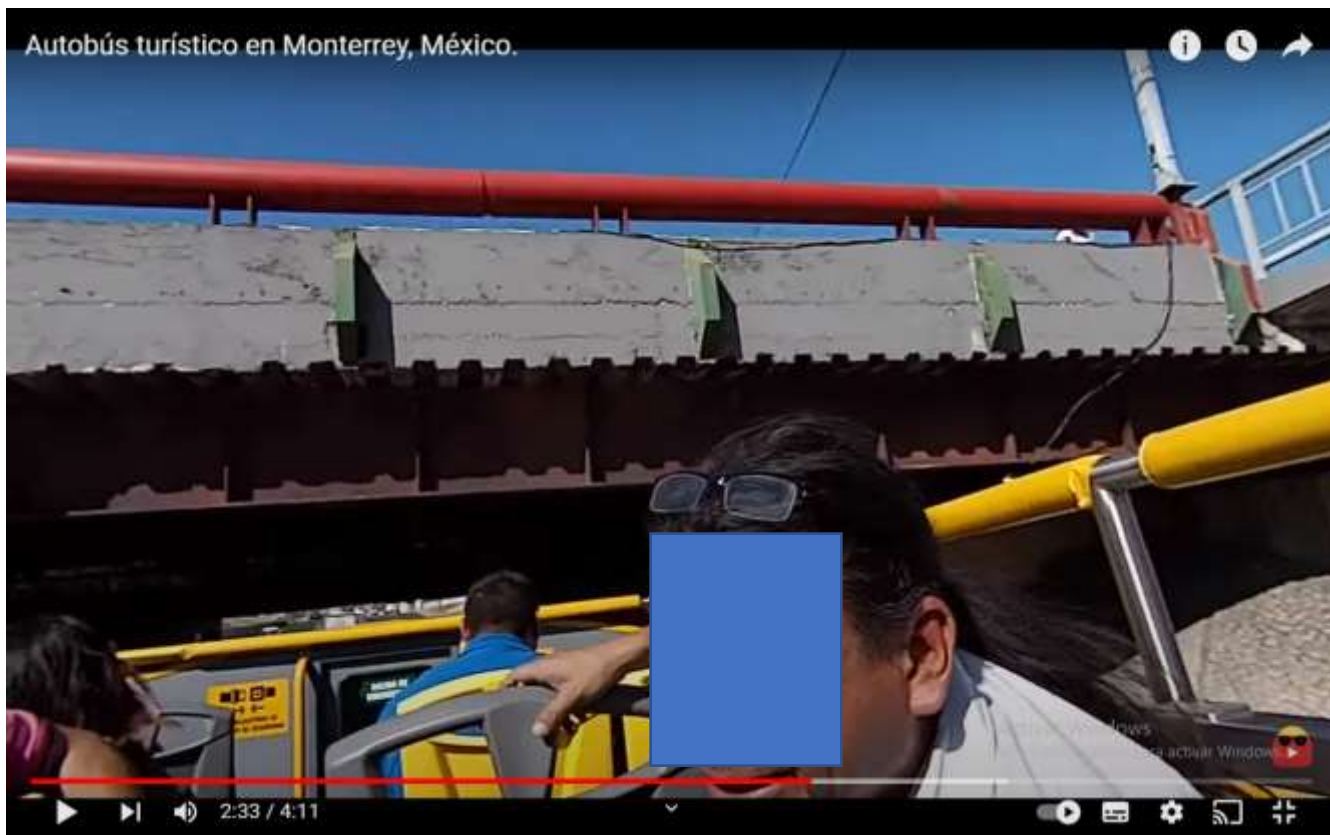
2 minutos, 31 segundos. El recorrido pasa a un lado de las instalaciones del “Parque Fundidora” y se observa la cercanía entre el recorrido del autobús y un puente peatonal, observándose la cercanía y riesgo sufrido por los pasajeros, considerando que los mismos se encuentran sentados.

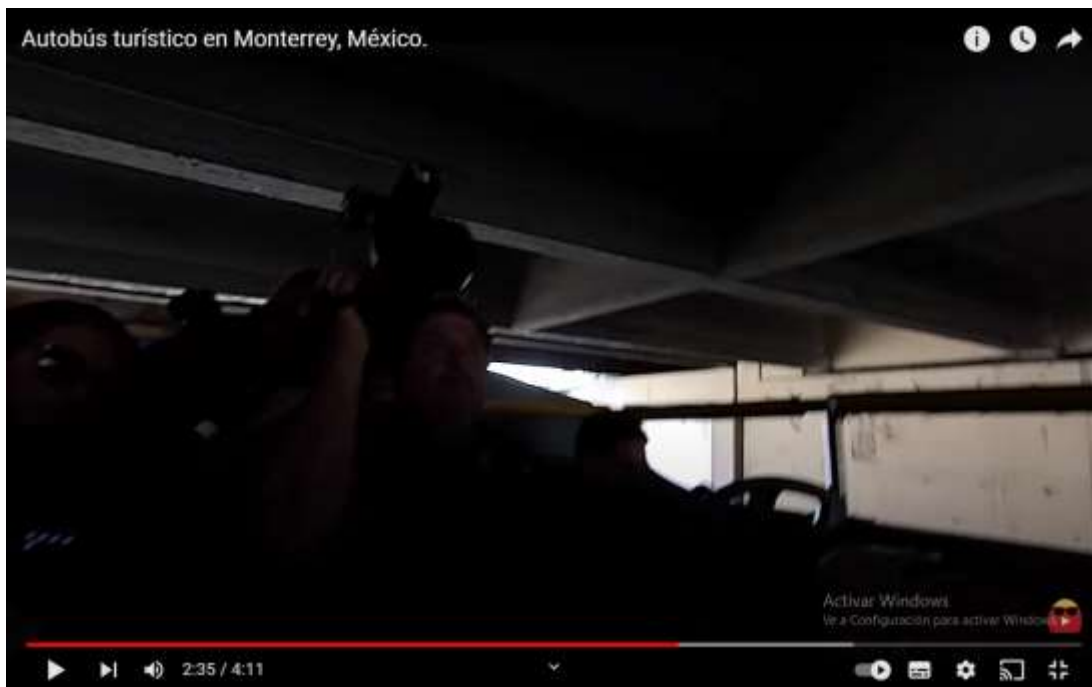
2 minutos, 34 segundos. Vista de la zona inferior del citado puente peatonal, observándose la cercanía y riesgo sufrido por los pasajeros, considerando que los mismos se encuentran sentados.

2 minutos, 35 segundos. Vista de la zona inferior del citado puente peatonal, observándose la cercanía y riesgo sufrido por los pasajeros, considerando que los mismos se encuentran sentados.

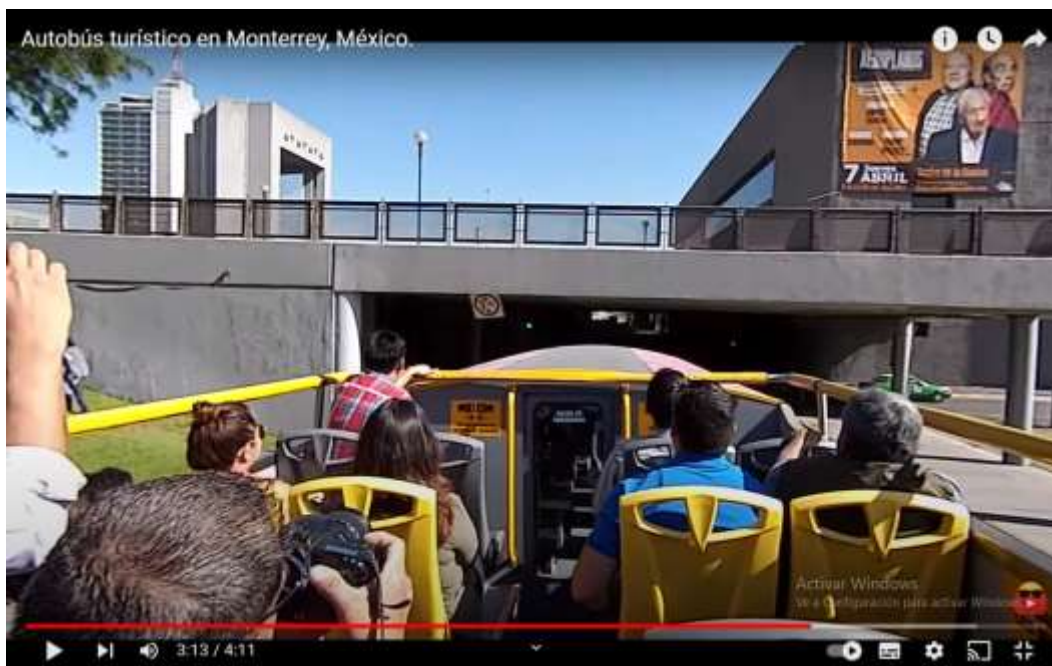
3 minutos, 13 segundos. Vista de la zona inferior del puente ubicado en la “Macroplaza”, observándose la cercanía y riesgo sufrido por los pasajeros, considerando que los mismos se encuentran sentados.

Respuesta.- Como resultado que arroja la autopsia número 900-2017, se establece que el objeto que se encontraba en el umbral aledaño inferior del puente peatonal sobre la vía de circulación al trayecto del vehículo denominado TURI BUS, generó o produjo la lesión o el traumatismo de tipo contundente que ocasionó el deceso de la víctima, que en vida poseía el nombre de XXXXXXXXXXX XXXXXX XXXXXX XXXX, sin embargo, el objeto referido constituía un riesgo potencial o latente sobre la ruta en la que transitaba el vehículo, que derivó en el hecho investigado.

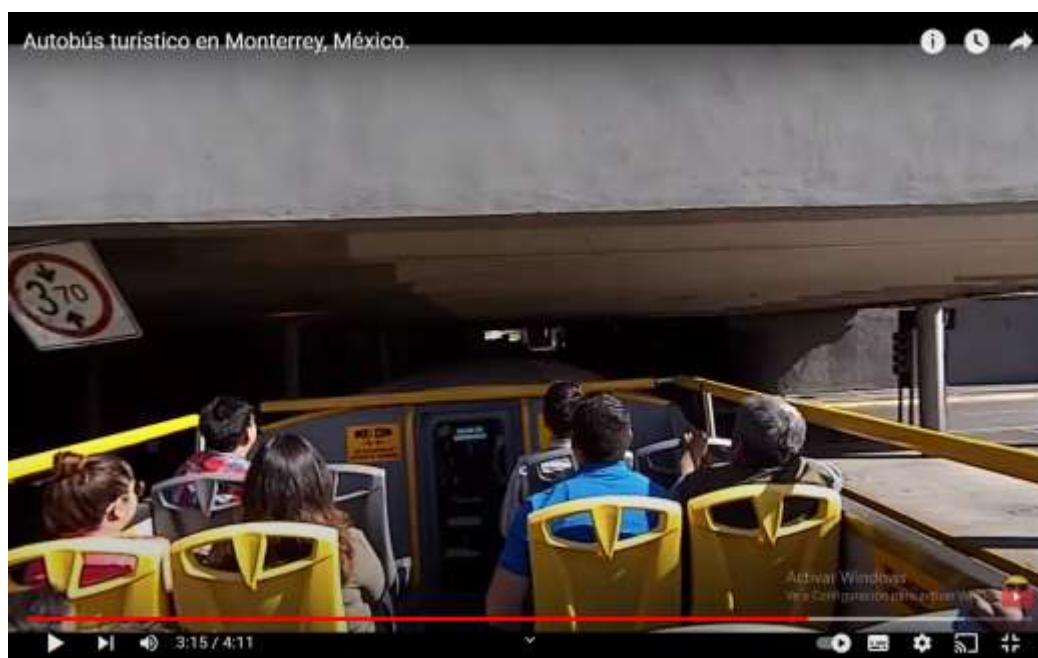
3 minutos, 15 segundos. Vista de la zona inferior del puente ubicado en la “Macroplaza”, observándose la cercanía y riesgo sufrido por los pasajeros, considerando que los mismos se encuentran sentados.

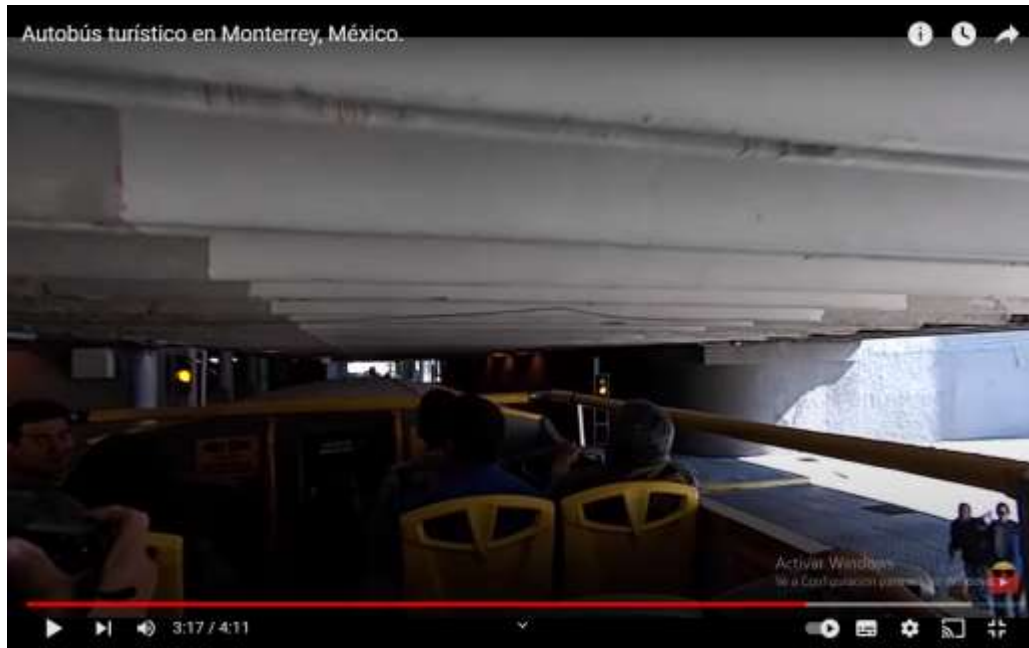
3 minutos, 17 segundos. Vista de la zona inferior del puente ubicado en la “Macroplaza”, observándose la cercanía y riesgo sufrido por los pasajeros, considerando que los mismos se encuentran sentados.

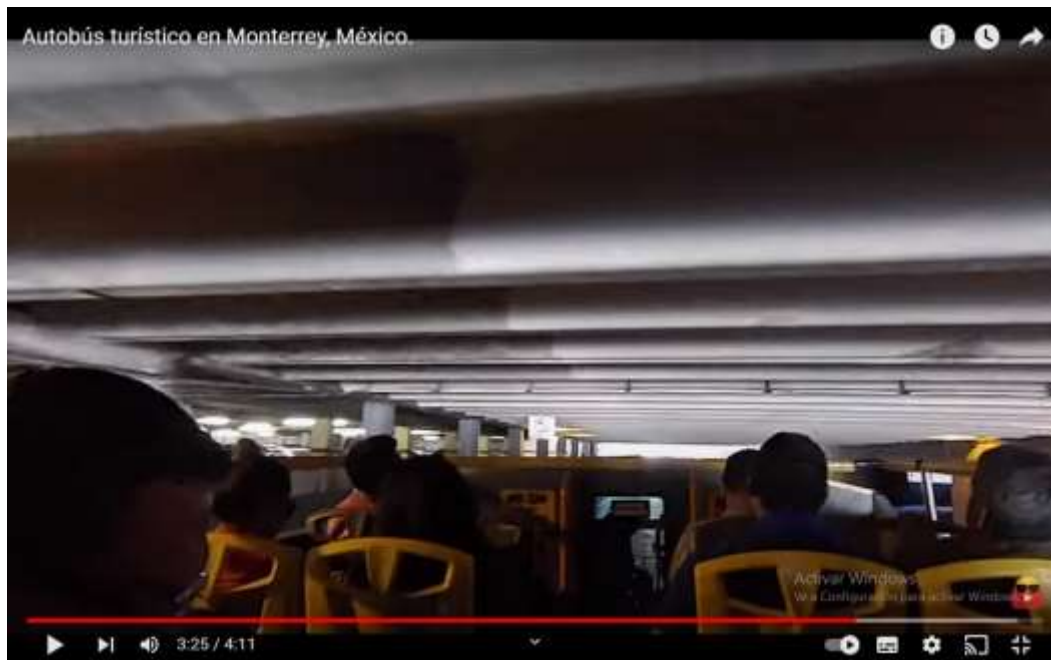
3 minutos, 25 segundos. Vista de la zona inferior del puente ubicado en la “Macroplaza”, observándose la cercanía y riesgo sufrido por los pasajeros, considerando que los mismos se encuentran sentados.
