**UNIVERSIDAD NACIONAL AUTÓNOMA DE MÉXICO**

**FACULTAD DE INGENIERÍA**

**Comportamiento a esfuerzo  
cortante de vigas de concreto  
reforzadas con fibras de acero**

**TESIS**

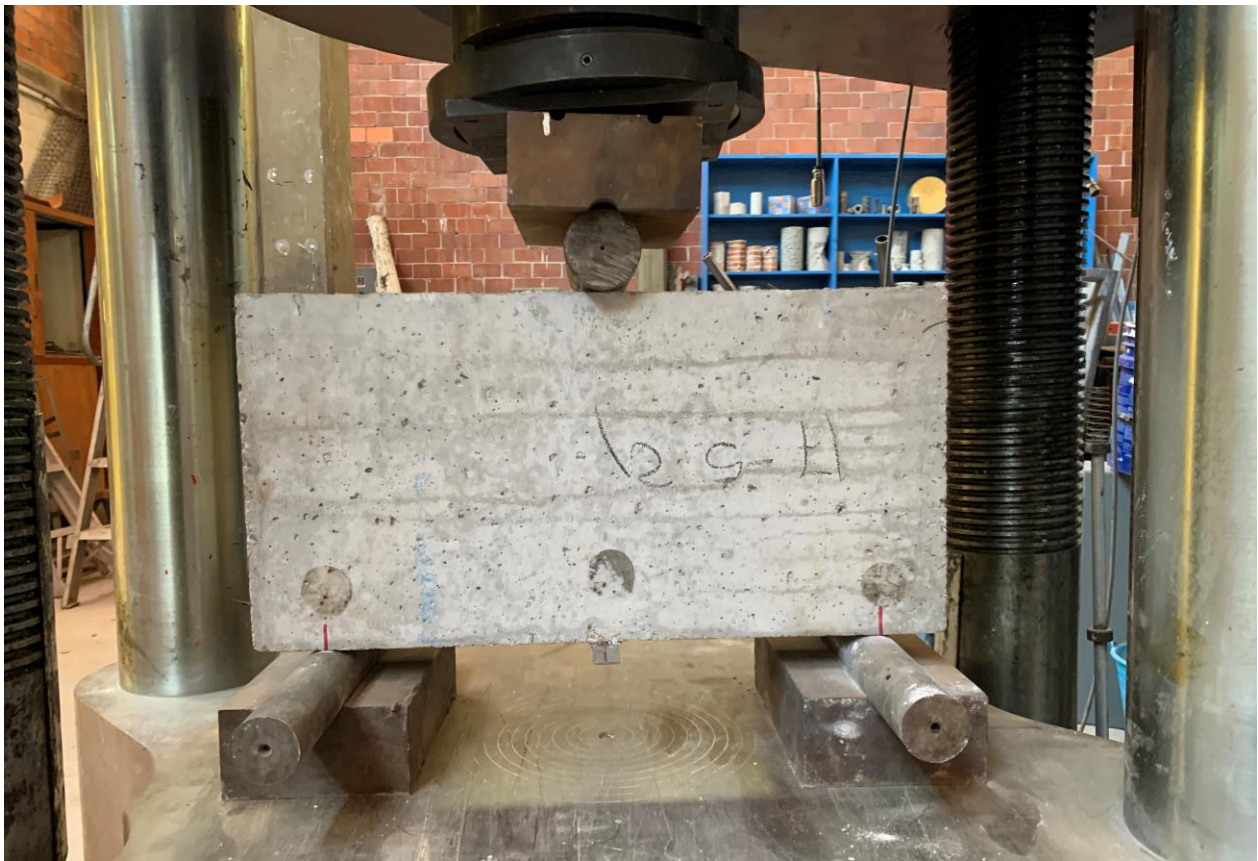
*Figura 4. 5.* - Espécimen 1539-1 con arreglo para falla a cortante.

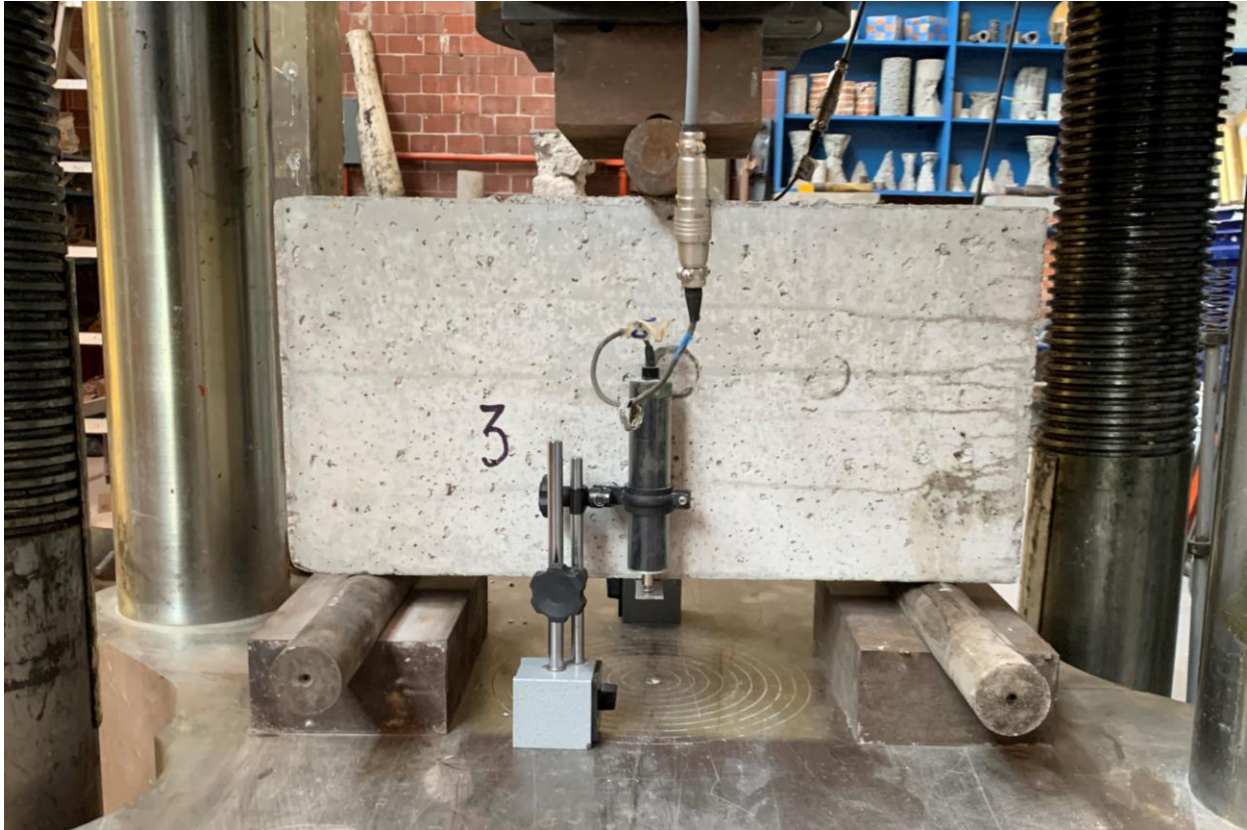
*Figura 4. 6.* - Espécimen 1539-3 con arreglo para falla a cortante instrumentado con transductores.

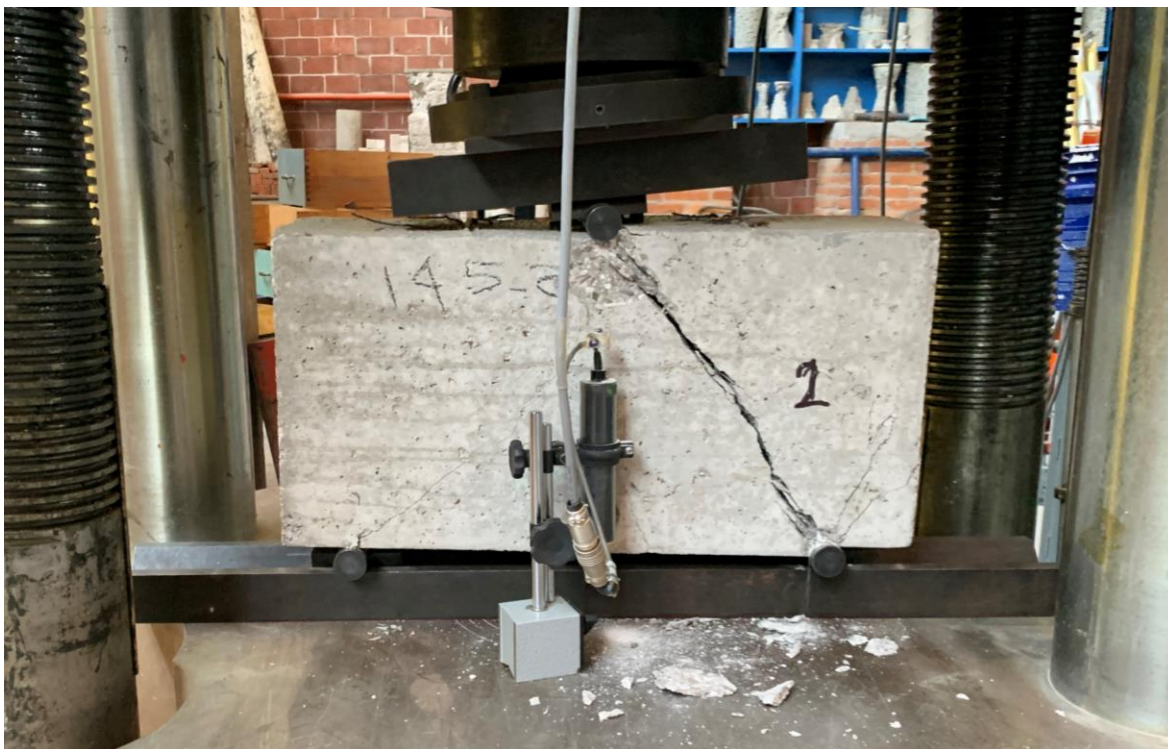
*Figura 4. 20.* - Viga V2-1539 después de llevarla a la falla (vista de frente).

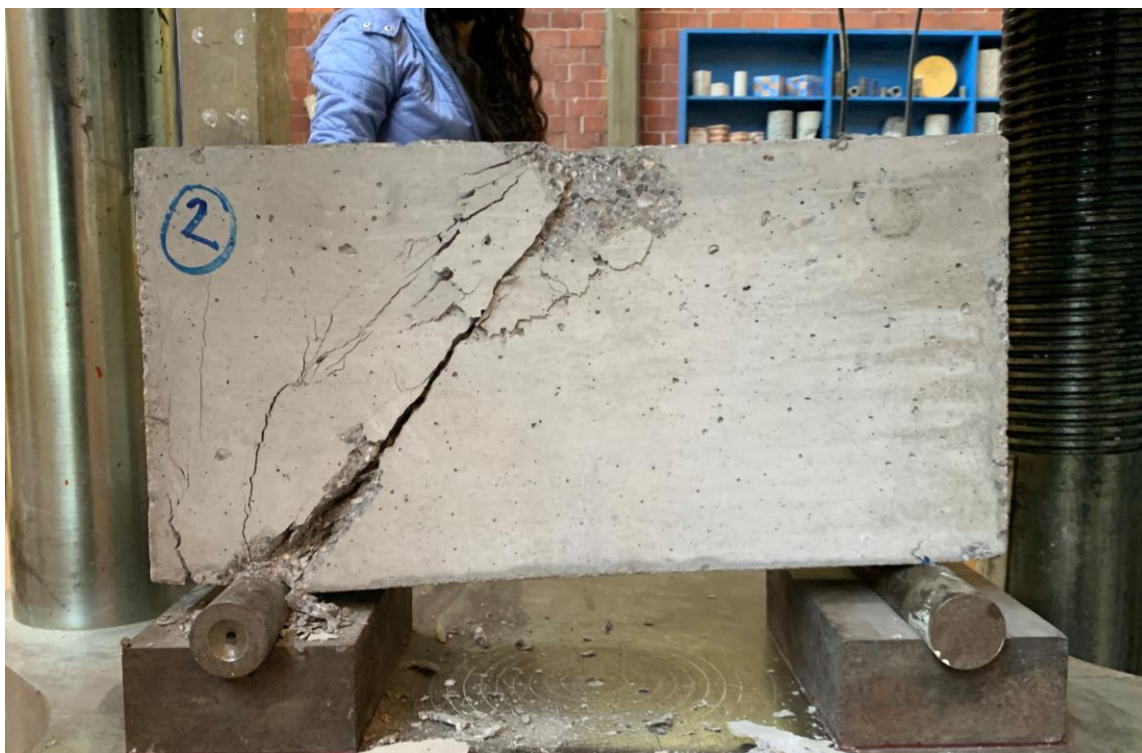
**Figura 4. 43.** - Viga V2-1690 después de llevarla a la falla vista de frente.

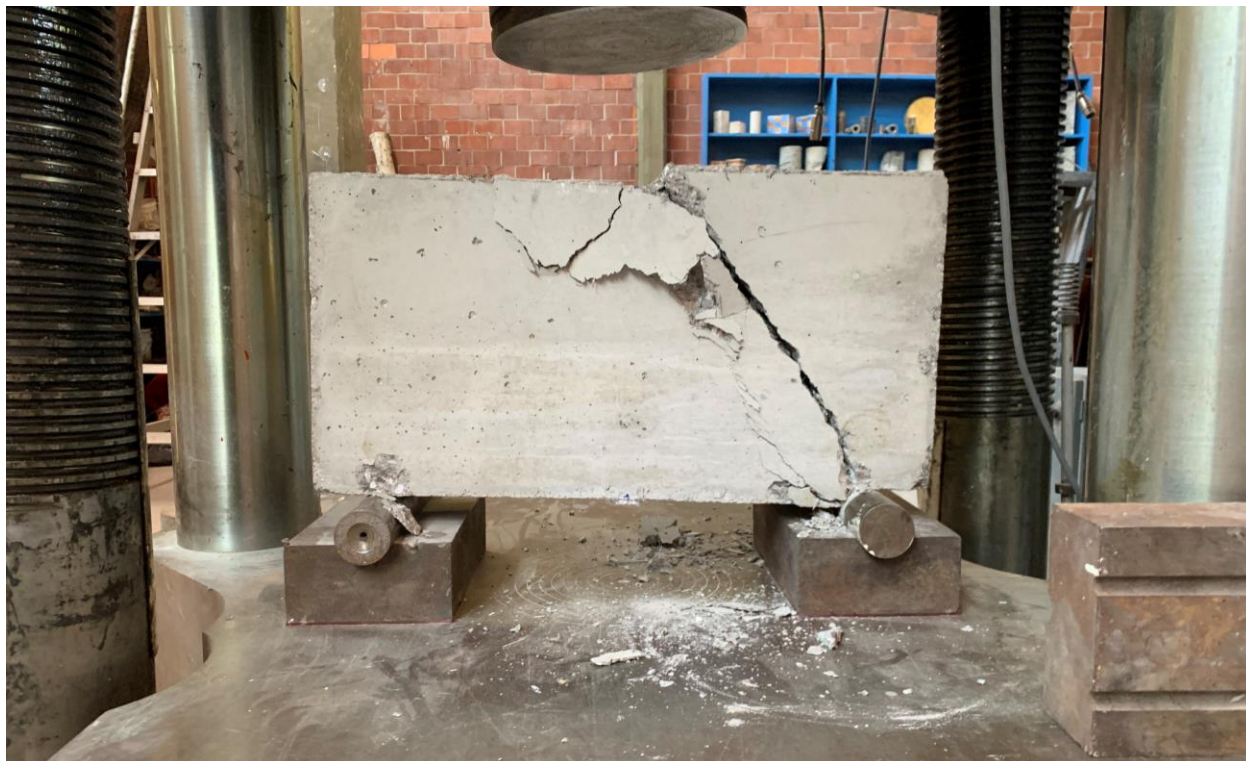
**Figura 4. 45.** - Viga V3-1690 después de llevarla a la falla vista de frente.

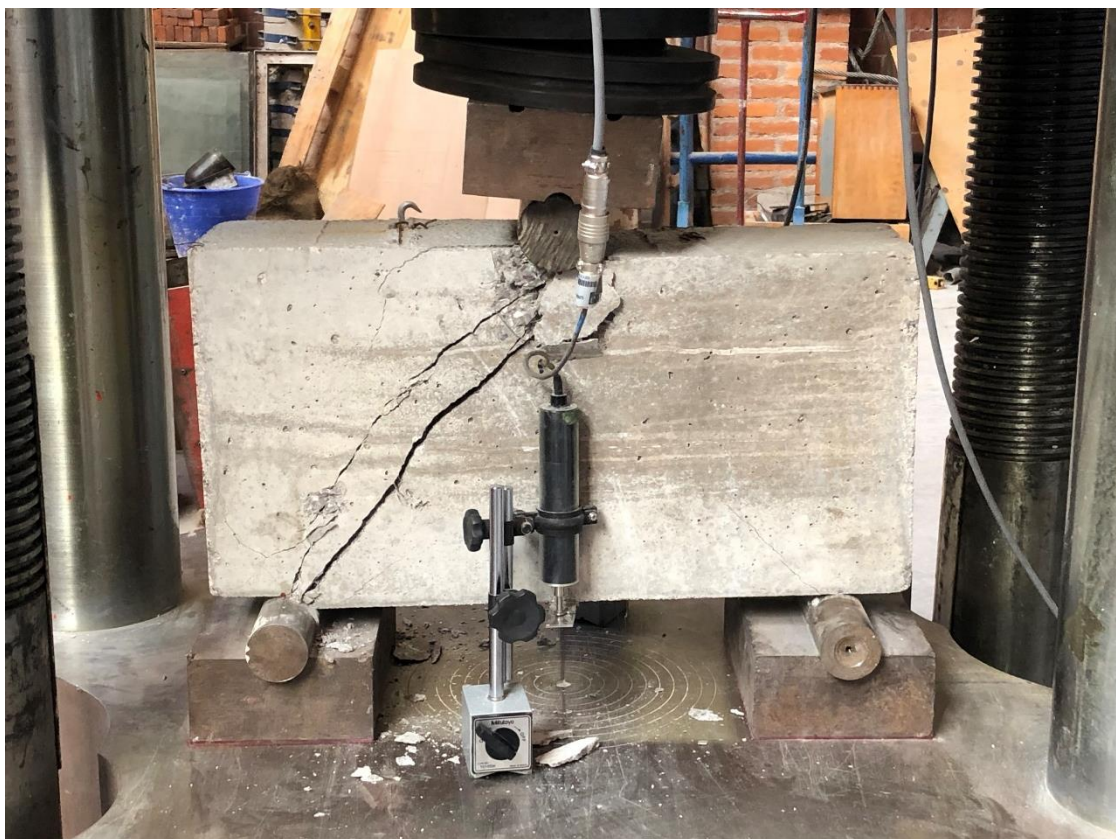
**Figura 4. 50.** - Viga V2-1709 después de llevarla a la falla vista de frente.

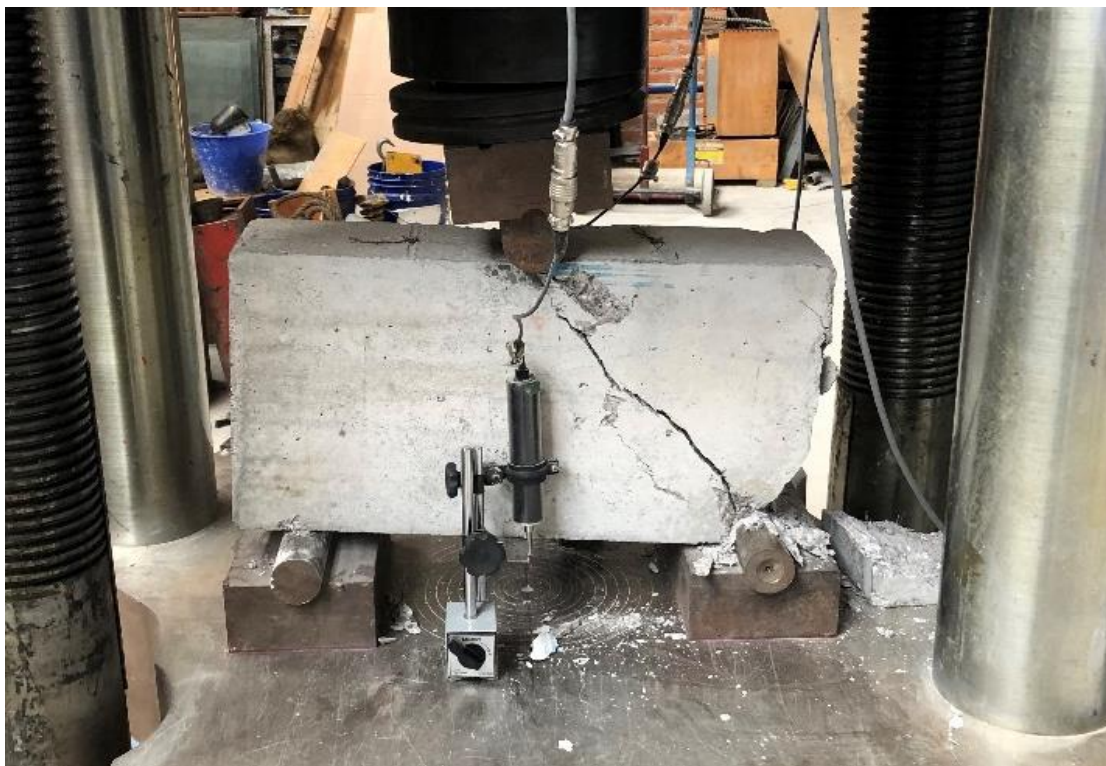
*Figura 4. 57.* - Viga V1-1787 después de llevarla a la falla vista de frente.

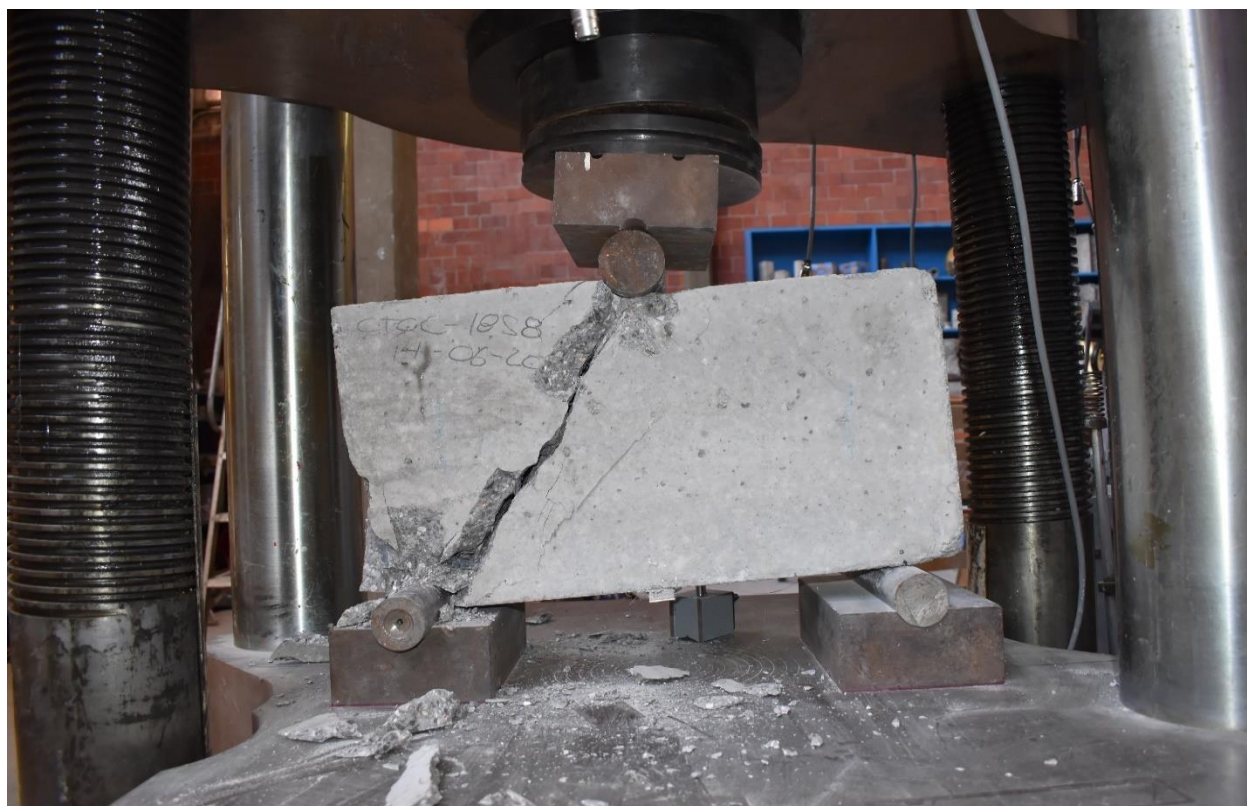
**Figura 4. 76.** - Viga V3-1858 después de llevarla a la falla vista de frente.

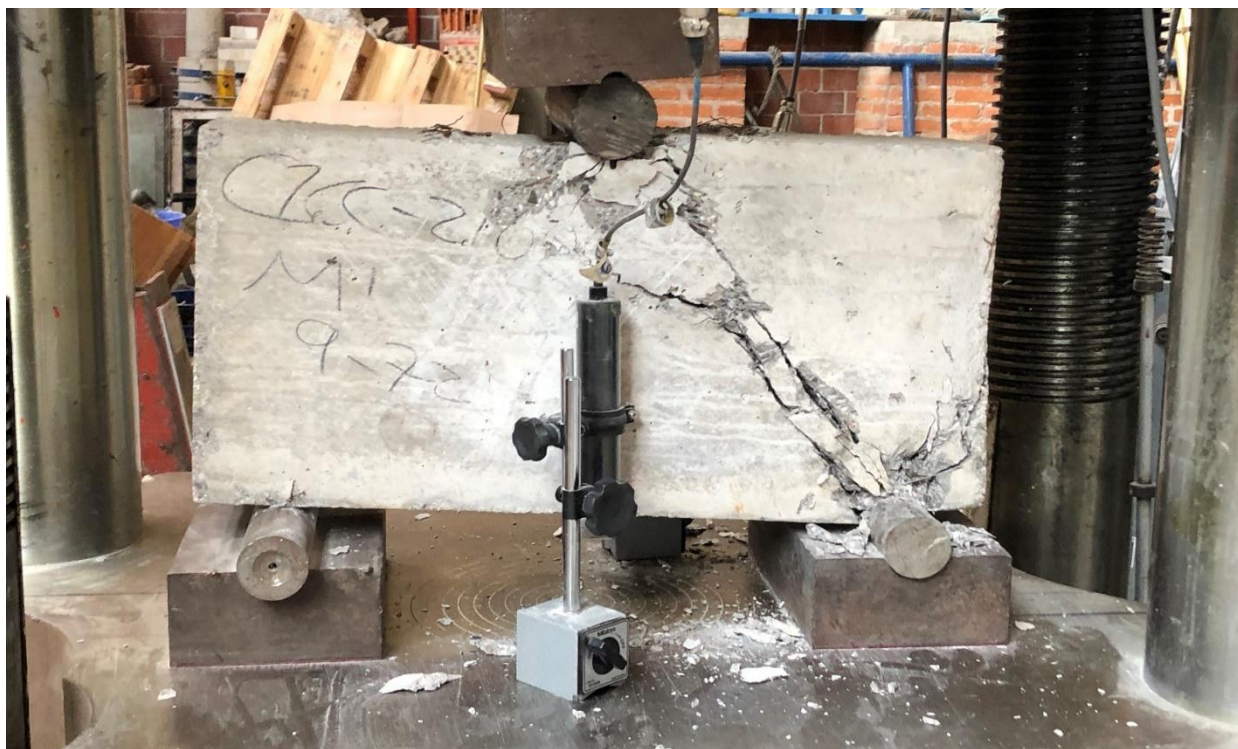
**Figura 4. 97.** - Viga V2-2102 después de llevarla a la falla vista de frente. Foto tomada por Bibian I. Silva.

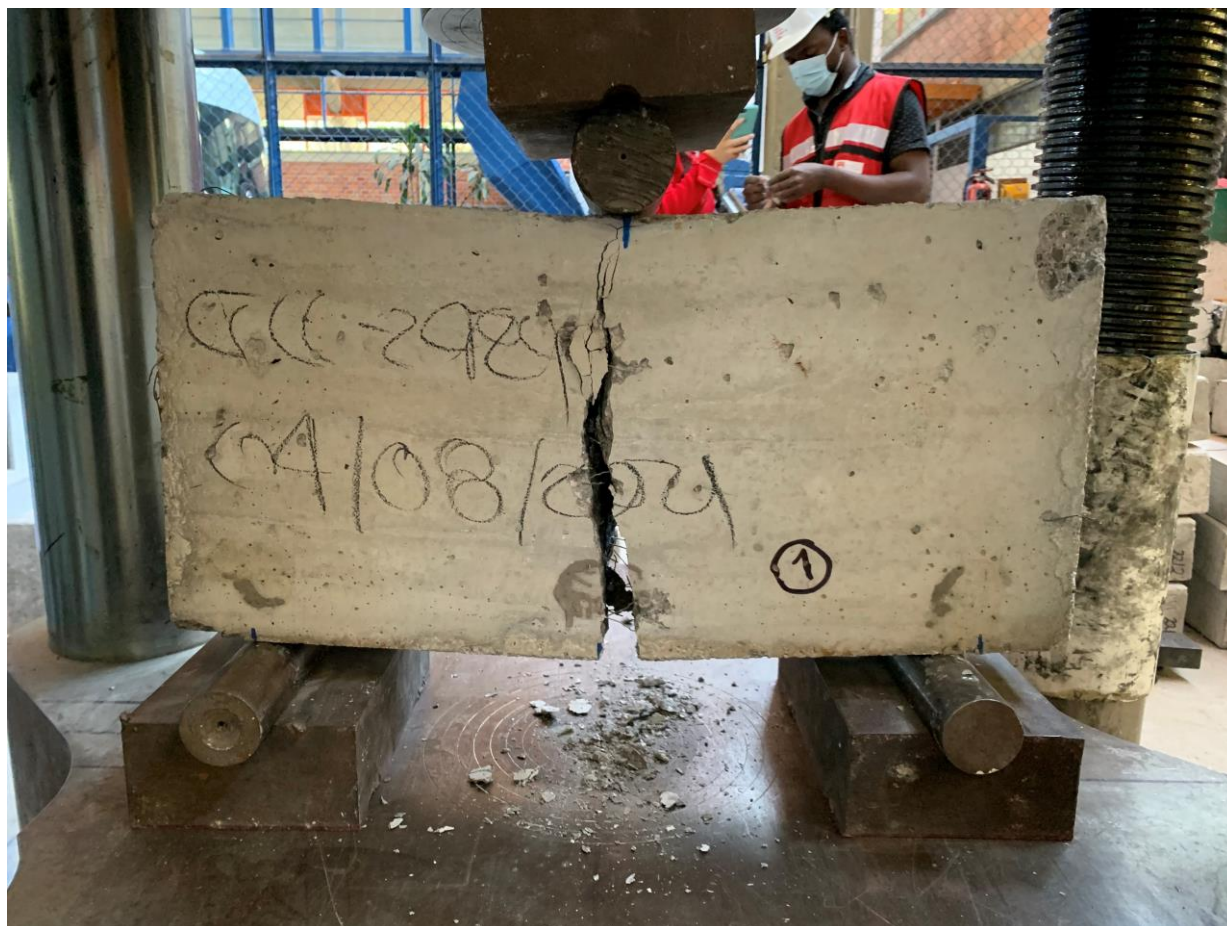
**Figura 4. 129.**– Viga V1-2429 después de llevarla a la falla con vista frontal.

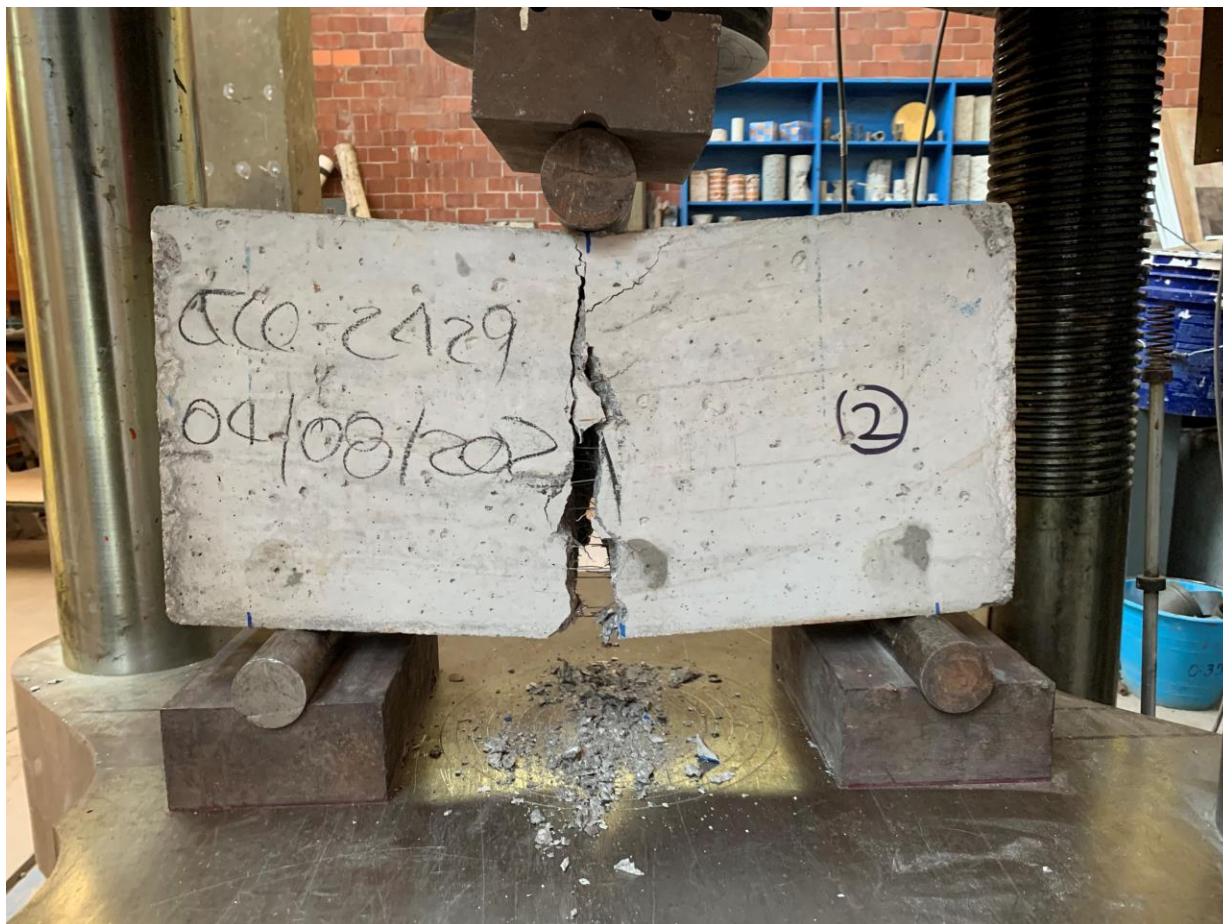
**Figura 4. 131.**– Viga V2-2429 después de llevarla a la falla con vista frontal.

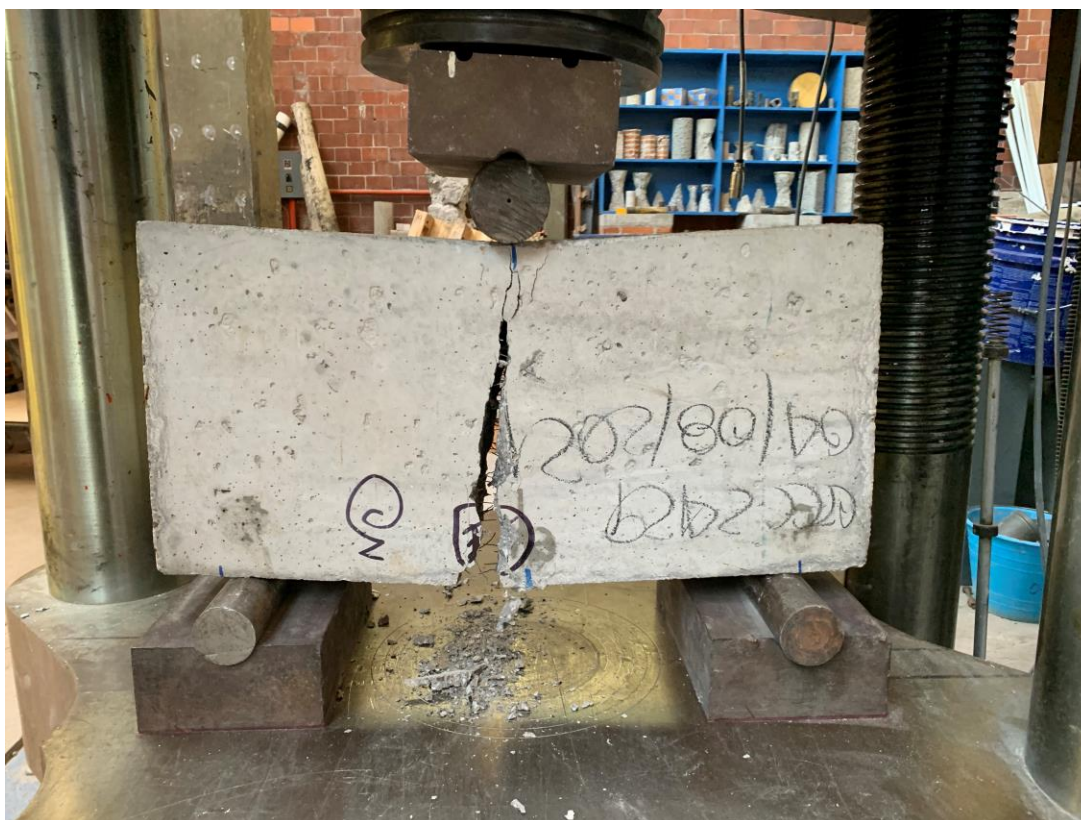
**Figura 4. 133.** – Viga V2-2429 después de llevarla a la falla con vista frontal.

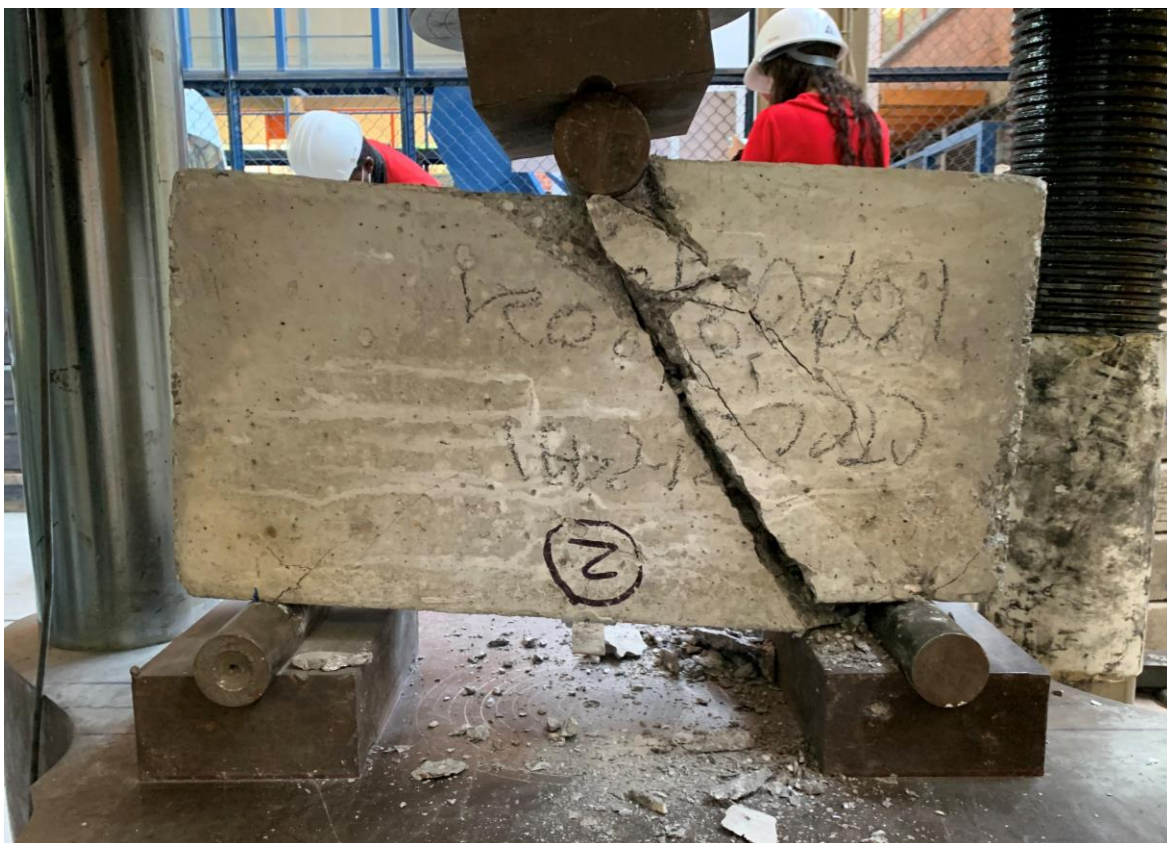
**Figura 4. 138.** – Viga V2-2441 después de llevarla a la falla con vista posterior.

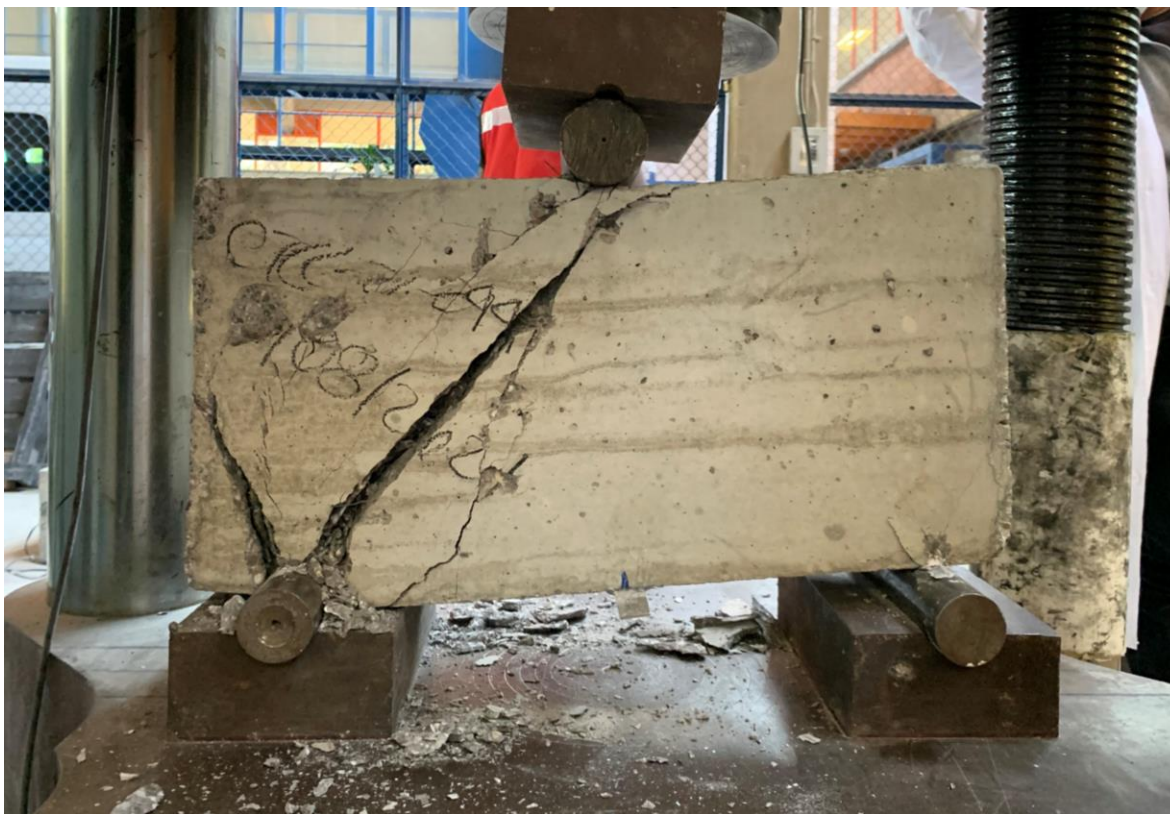
**Figura 4. 140.** – Viga V3-2441 después de llevarla a la falla con vista posterior.

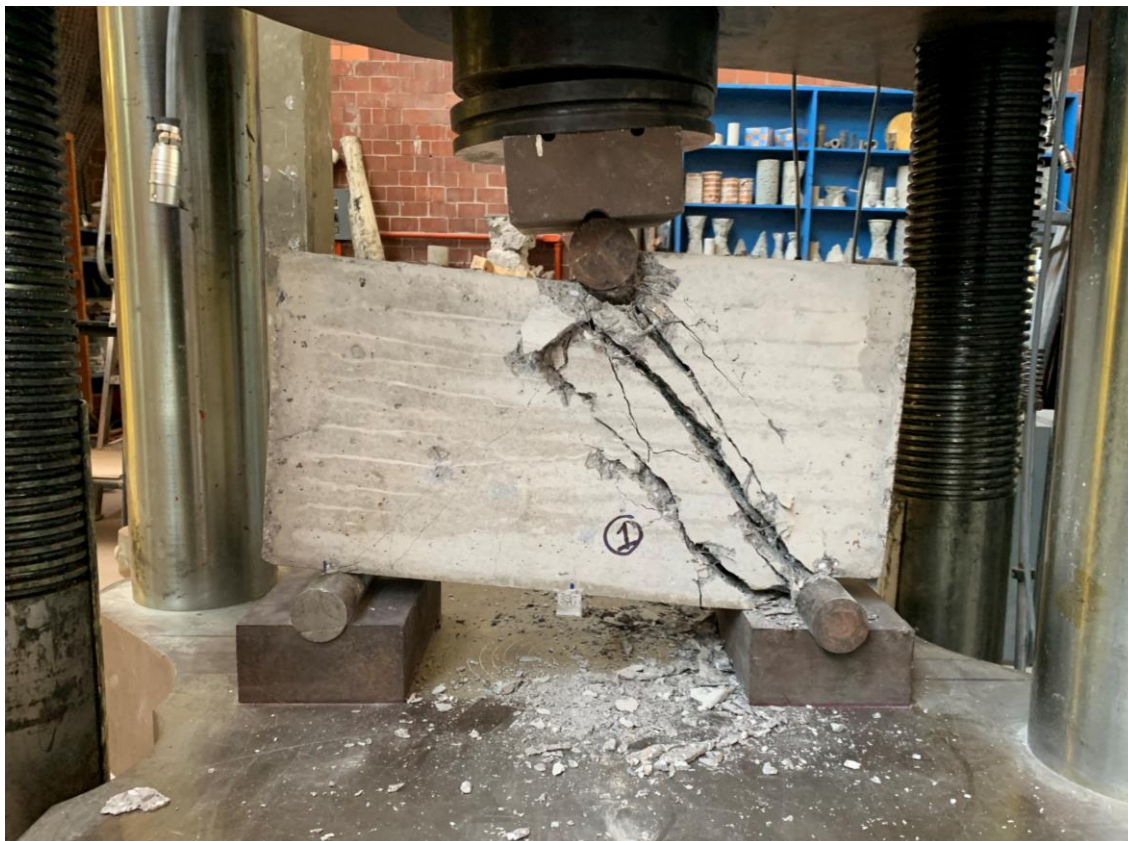
**Figura 4. 143.-** Viga V1-2542 después de llevarla a la falla con vista frontal.

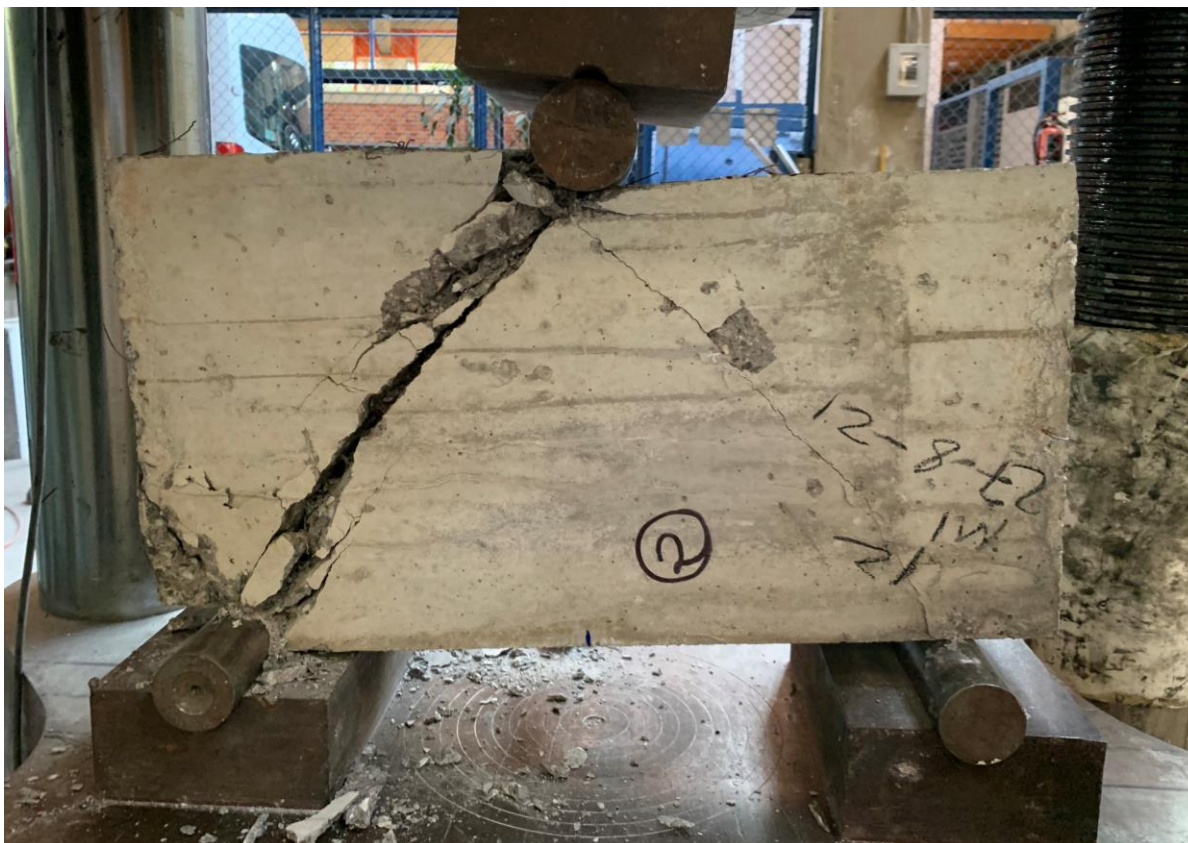
**Figura 4. 145.-** Viga V2-2542 después de llevarla a la falla con vista posterior.

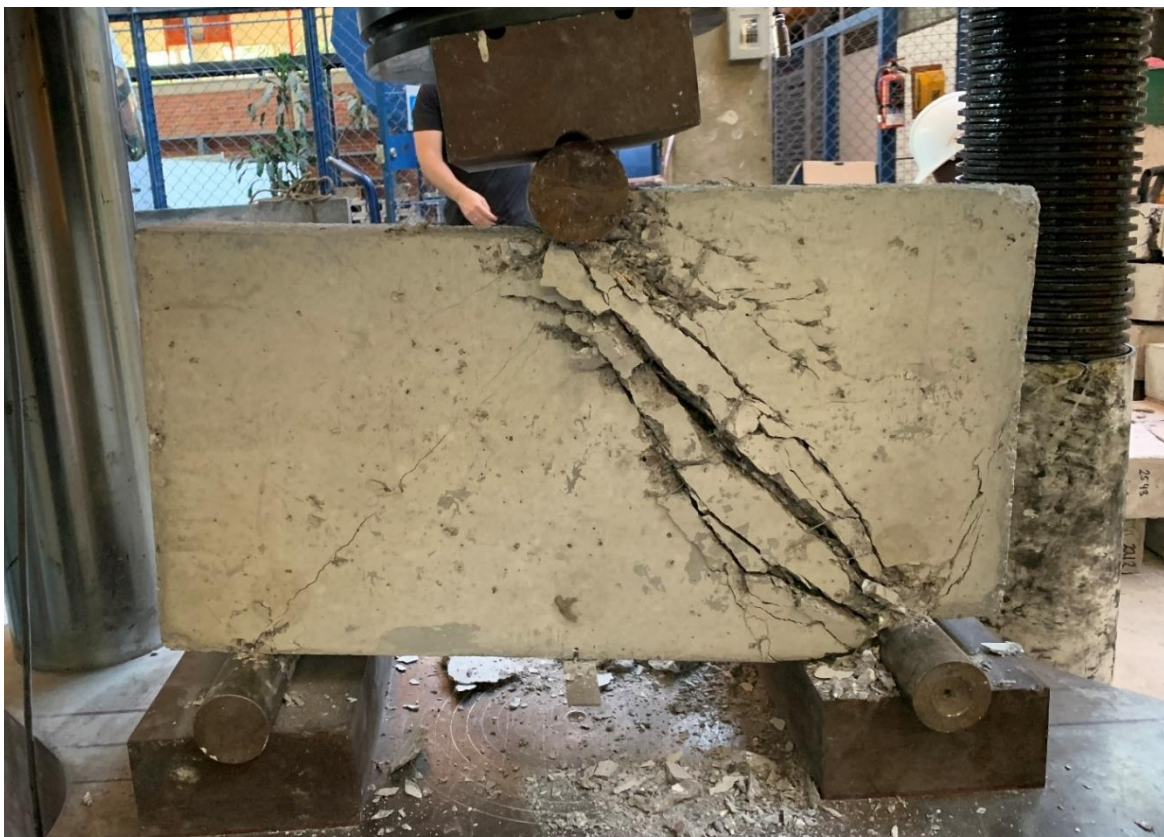
**Figura 4. 152.** – Viga V2-2543 después de llevarla a la falla con vista posterior.

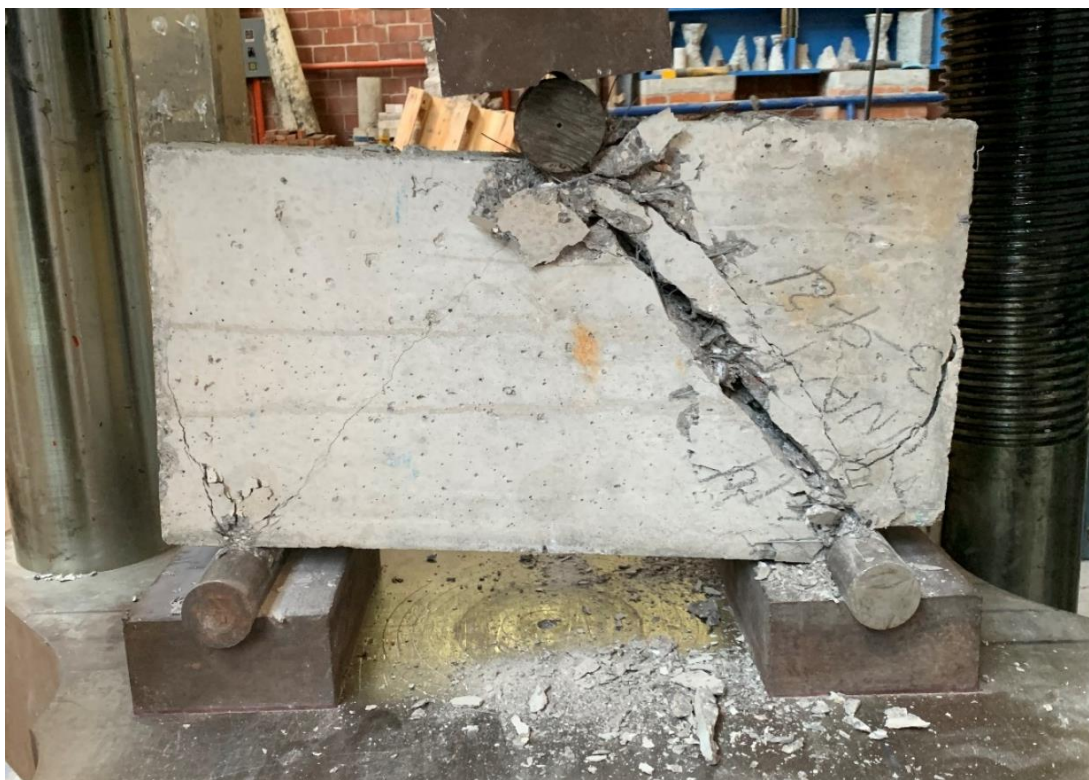
**Figura 4. 160.** – Viga V3-2614 después de llevarla a la falla con vista frontal.

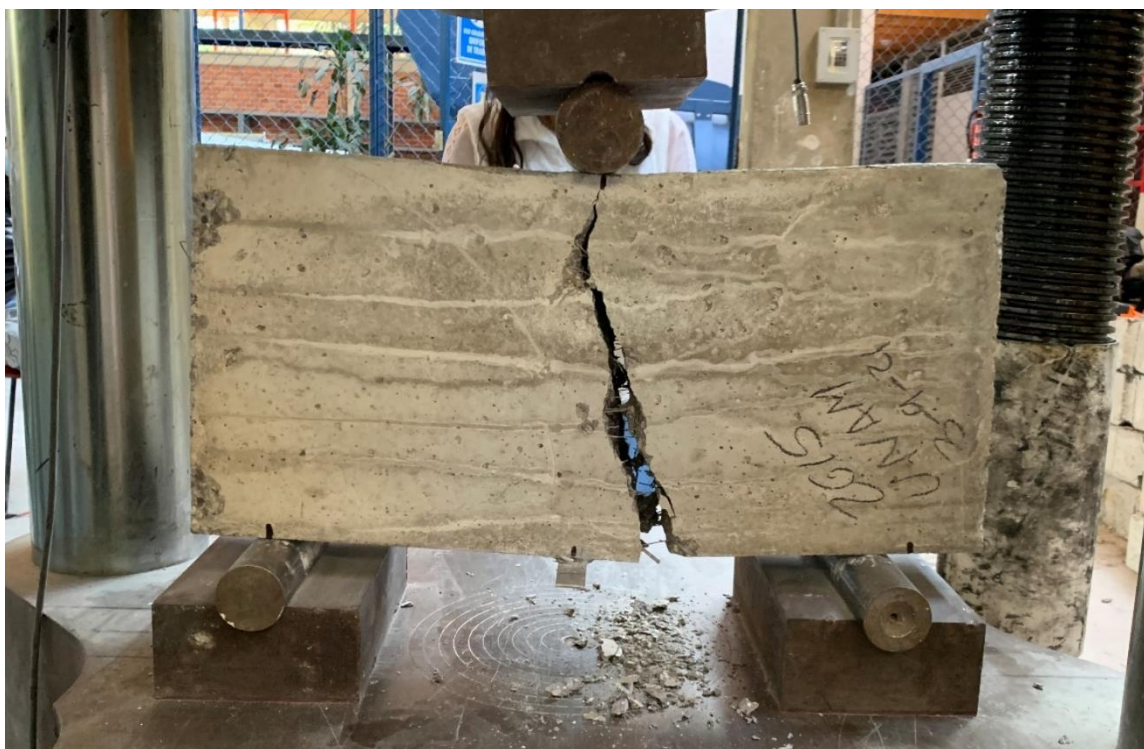
**Figura 4. 163.** – Viga V1-2615 después de llevarla a la falla con vista frontal.

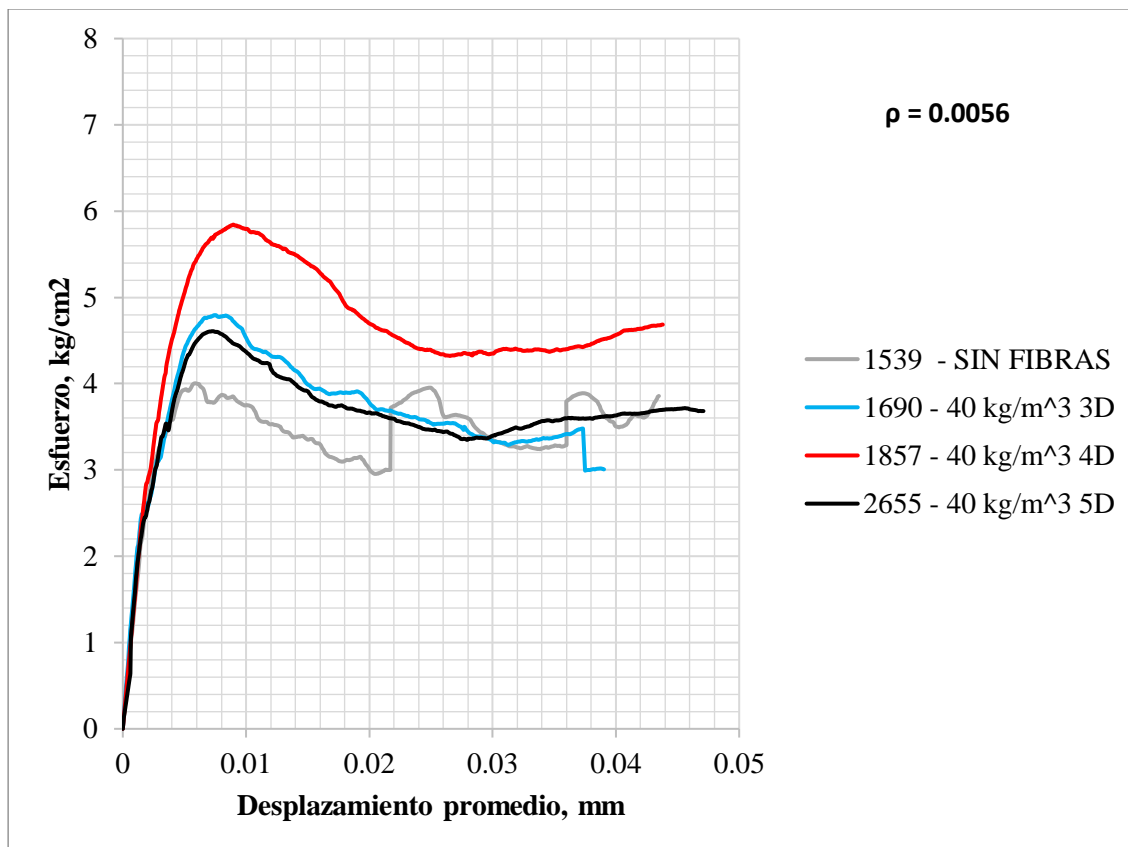
**Figura 4. 215.** - Gráficos promedio de cuantía de acero 0.0056, con dosificación de  $40 \text{ kg/m}^3$  y sin fibras.
