UNIVERSIDAD NACIONAL AUTÓNOMA DE MÉXICO

**Análisis del daño en edificios de la
Ciudad de México con golpeteo
sísmico mediante análisis
paramétricos**

TESIS

Ingeniero Civil

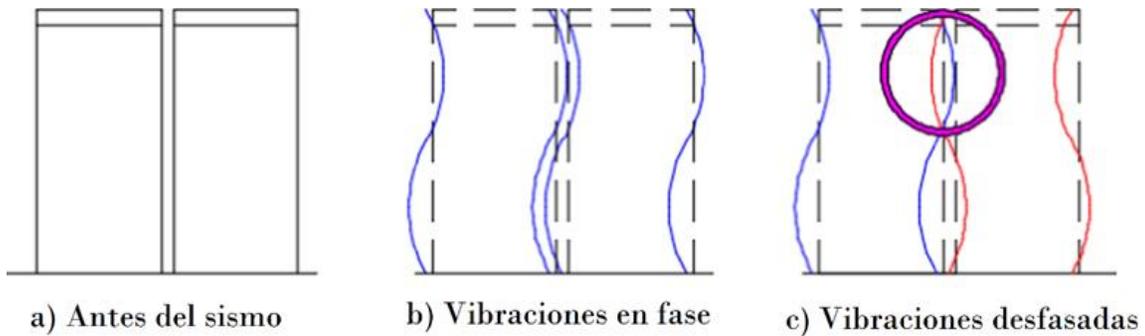
Figura 1.1 Comportamiento sísmico en edificios adyacentes (Miari *et al.*, 2019).

El golpeteo sísmico se intensifica cuando las vibraciones de las estructuras adyacentes están desfasadas debido a la diferencia en sus periodos, lo cual es común en la mayoría de los casos, ya que los edificios suelen tener distintas propiedades dinámicas (Miari *et al.*, 2019). En Figura 1.1 se muestra cómo este desfase en las vibraciones de las estructuras genera los puntos de impacto.

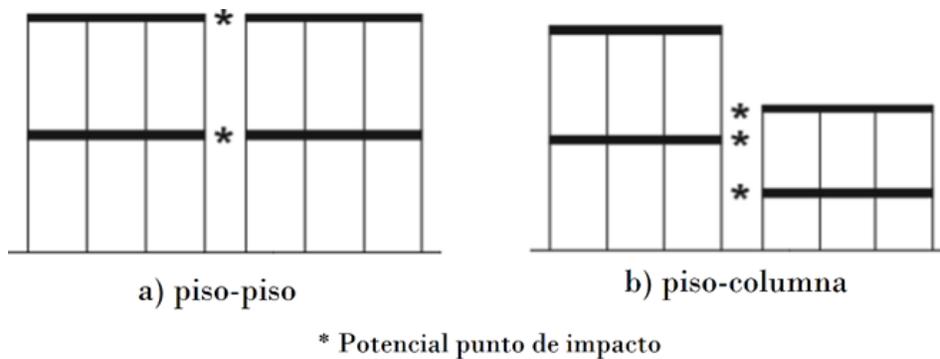
Figura 1.2 Escenarios de golpeteo sísmico (Miari *et al.*, 2019)

En la Figura 1.2 se muestran los escenarios de golpeteo sísmico según Miari *et al.* (2019). El primero es una colisión piso-piso, que ocurre cuando los edificios tienen la misma altura de entrepiso. El segundo tipo es una colisión piso-columna, donde los edificios tienen distintas alturas de entrepiso. Este último escenario es el más crítico debido a los esfuerzos cortantes desarrollados en las columnas que sufren daños.

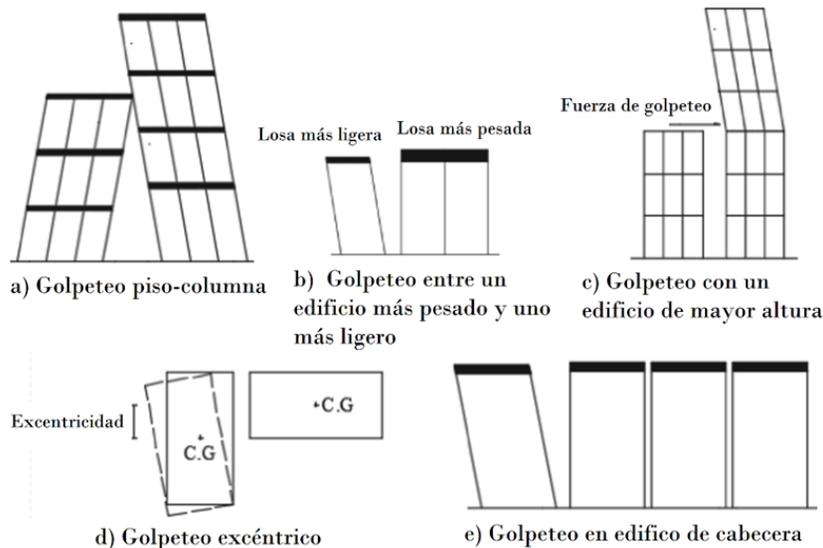
Figura 1.3 Configuraciones del golpeteo sísmico (Miari *et al.*, 2019).

En la Figura 1.3 se presenta otra clasificación de golpeteo sísmico, la cual, de acuerdo con Jeng y Tzeng (2000), se divide en cinco tipos de daños:

- d) Golpeteo excéntrico: Ocurre cuando un edificio es golpeado en una esquina por el edificio que se encuentre a un lado, lo que induce un movimiento torsional en el edificio afectado y puede causar la falla de la columna que se encuentre en la esquina.

- e) Golpeteo en edificios de cabecera o edificios finales: En edificios en serie, los que se encuentran en los extremos experimentan grandes daños debido al efecto de péndulo, ya que reciben el impacto de la masa acumulada de todos los demás edificios en la fila.

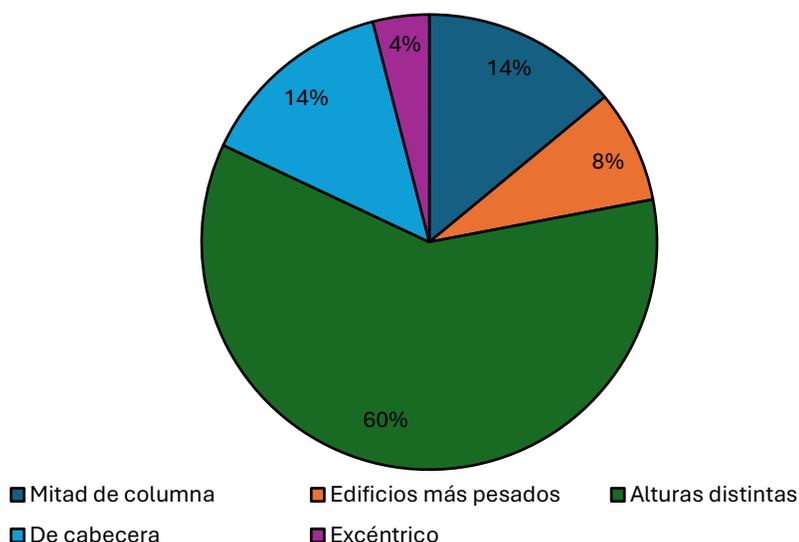
Figura 1.4 Daños por tipo de golpeteo en los edificios de la ciudad de Taipéi

De acuerdo con la clasificación de daños por golpeteo de Jeng y Tzeng (2000), como se muestra en la Figura 1.4, de los 708 edificios, se identificó que 111 de ellos (14%) sufrieron daños por golpeteo a mitad de la columna. Además, 57 edificios (8%) experimentaron daños por golpeteo entre edificios más pesados, aunque el 92% tiene una masa de piso similar al de sus adyacentes. Un 60% de los edificios (422) sufrió golpeteo entre edificios con alturas significativamente distintas. El 14% de los edificios con golpeteo experimentó daños por golpeteo de cabecera y finalmente, se consideró que los edificios con daños por golpeteo excéntrico fueron muy pocos.

A partir de estos resultados, se observa que el golpeteo a mitad de columna y entre edificios adyacentes con alturas distintas son los tipos de daños más probables en la ciudad de Taipéi durante sismos severos. Estos hallazgos son particularmente relevantes para otras ciudades ubicadas en zonas sísmicas con condiciones de suelo blando como la Ciudad de México, donde la densidad urbana y proximidad entre edificios agravan los riesgos de golpes estructurales que pueden conducir a daños estructurales graves e incluso inducir el colapso de las estructuras (Manoukas y Karayannis, 2024).

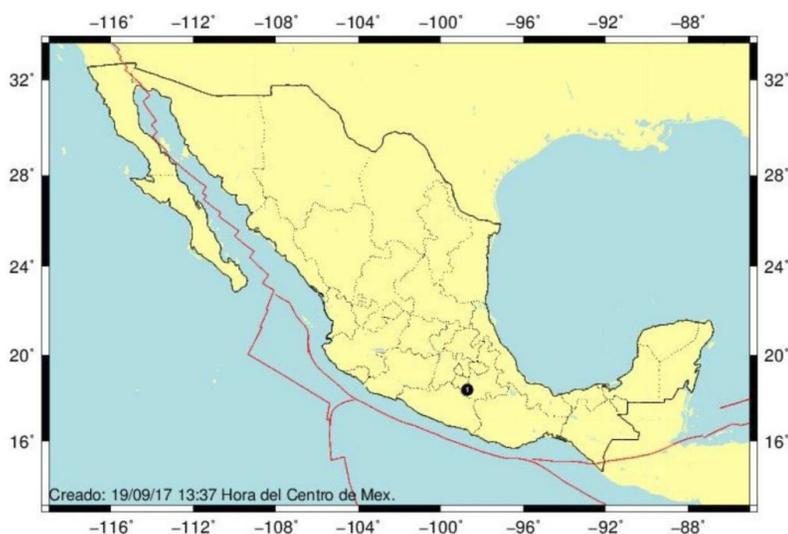
Figura 2.4 Epicentro del sismo del 19 de septiembre de 2017 (SSN, 2017).

El 19 de septiembre de 2017 a las 13:14 horas se registró uno de los sismos más fuertes que ha sacudido a México, con una magnitud de 7.1 y una profundidad de 57 km (SSN, 2017), el epicentro se localizó entre los estados de Puebla y Morelos, a 120 km de la ciudad de México como se muestra en la Figura 2.4.

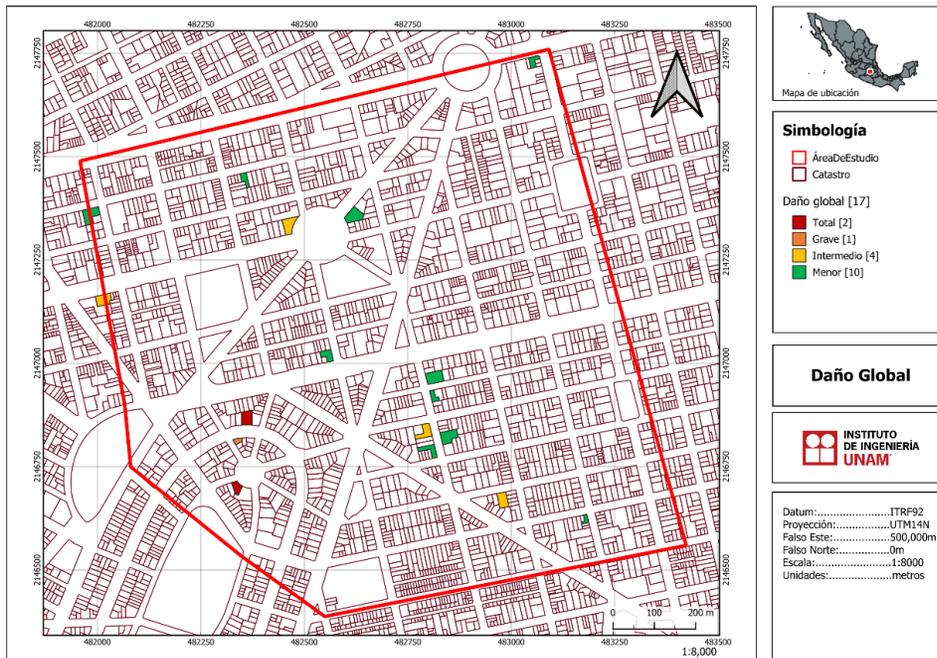
Figura 2.7 Daños globales por caso (Reinoso *et al.*, 2023)

La Figura 2.7 muestra los 17 casos analizados que registraron daños por golpeteo sísmico entre dos edificios en la Ciudad de México durante el sismo del 19 de septiembre de 2017, presentando el daño global de cada caso. En la Figura 2.8 se detalla el daño real de los edificios de manera individual, clasificando el daño de acuerdo con la Tabla 2.3 (Reinoso *et al.*, 2019).

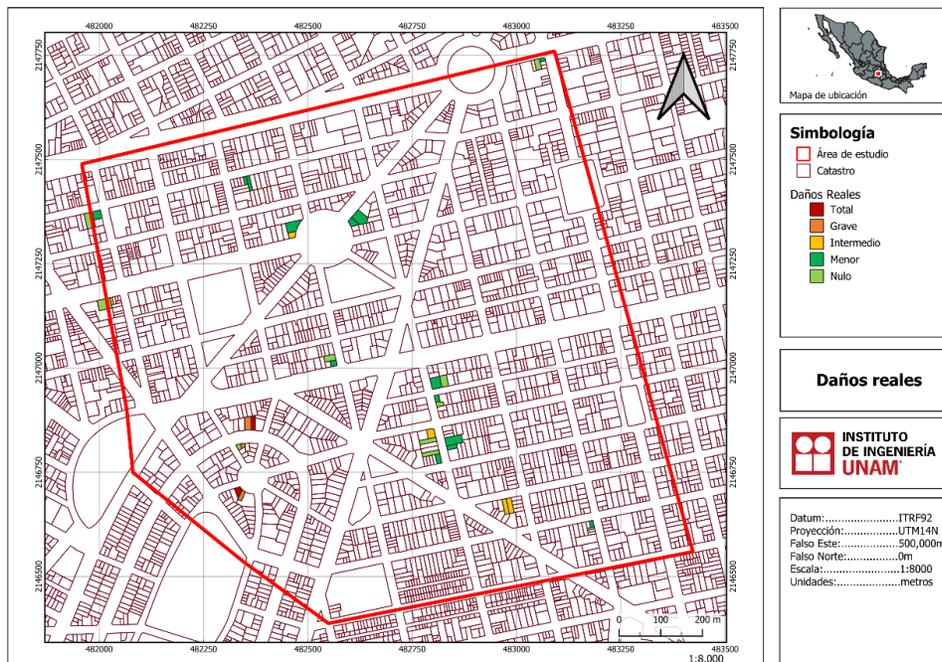
Figura 2.8 Daños reales presentados por los edificios (Reinoso *et al.*, 2023)

El análisis de estos 17 casos revela diversas tendencias relacionadas con factores como la diferencia de niveles, la antigüedad de las estructuras, la variación en la rigidez estructural y la asimetría de esquina entre los edificios afectados. Estos factores influyen directamente en la magnitud y distribución del daño por golpeo, ofreciendo información importante sobre los tipos de interacciones estructurales que

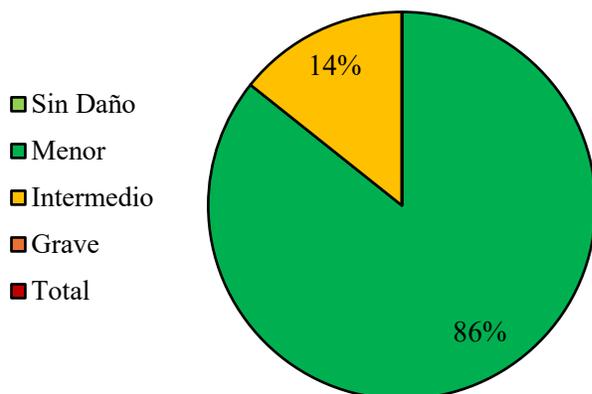
Figura 2.9 Edificios con menos de dos niveles de diferencia.

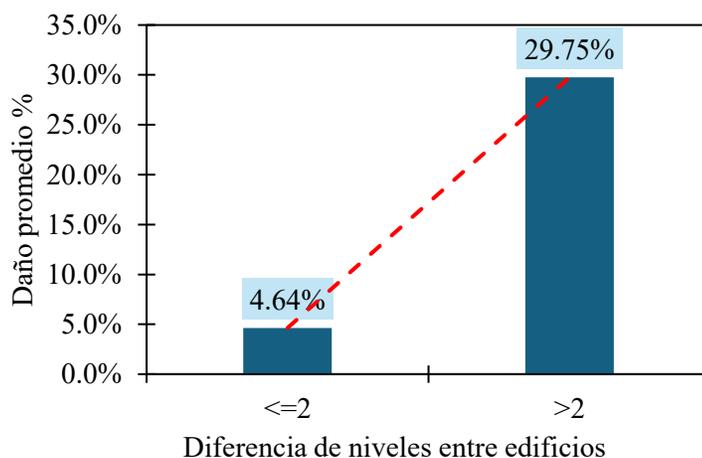
Figura 2.10 Daño promedio en los edificios respecto a la diferencia de niveles.

La diferencia de niveles entre edificios adyacentes es un factor determinante en la magnitud del daño causado por el golpeteo sísmico. Para el análisis, se considera una variación de hasta dos niveles entre las estructuras como el umbral para categorizar los casos de estudio. En la Tabla 2.4 y Figura 2.9 se muestran los casos donde la diferencia de niveles es menor o igual a dos. En estos escenarios, el daño estructural promedio es relativamente bajo, con un valor de 4.6% (Figura 2.10).

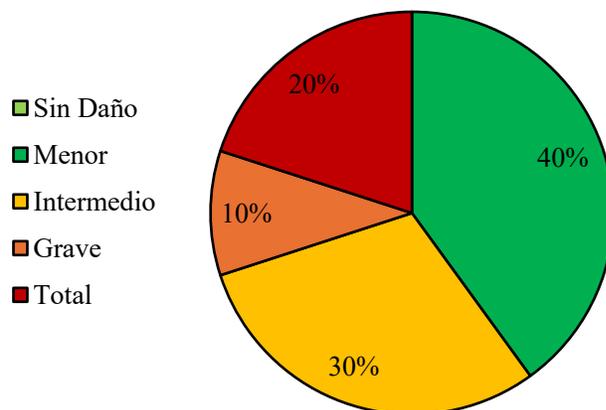
Figura 2.11 Edificios con más de dos niveles de diferencia

Por otro lado, la Figura 2.11 y Tabla 2.5 Edificios con más de dos niveles de diferencia. presentan los casos donde la diferencia de niveles supera los dos pisos. En estos casos, los resultados muestran un incremento notable en el daño promedio de la Figura 2.10, elevándose al 29.7%. Este incremento en el daño sugiere que la diferencia en altura está asociada con una mayor vulnerabilidad estructural durante eventos sísmicos. Cuando los edificios tienen alturas significativamente diferentes, las fuerzas de impacto derivadas del golpeteo pueden afectar de manera desigual a las estructuras adyacentes.

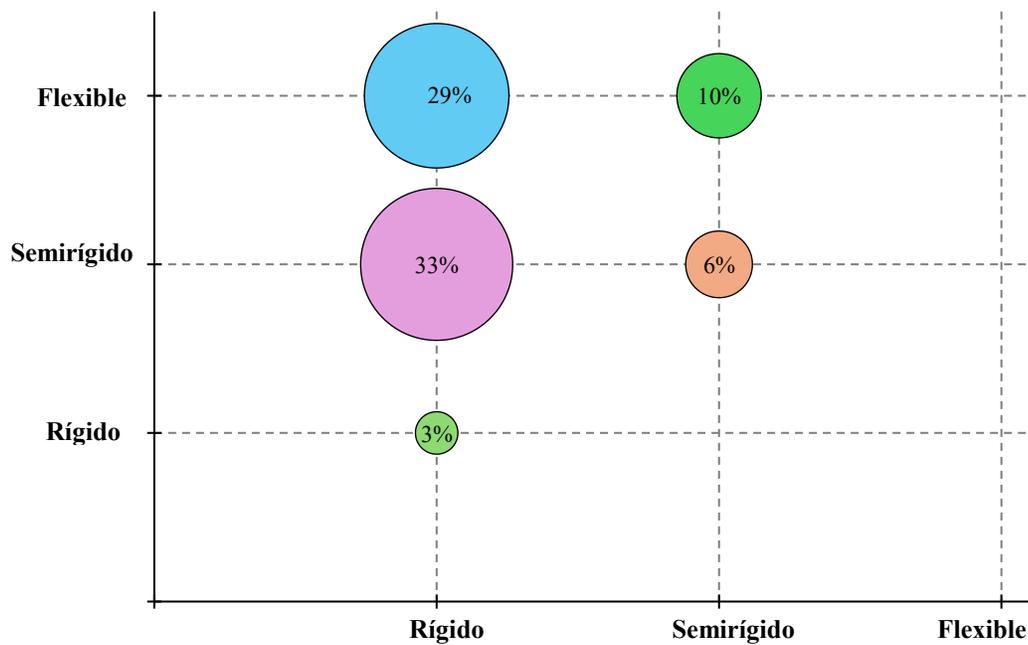
Figura 2.12 Nivel de daño promedio.

En la Figura 2.12 los resultados indican que las estructuras categorizadas como semirrígidas y flexibles tienden a sufrir mayores daños en comparación con las estructuras rígidas. Esto particularmente cuando están ubicadas junto a una estructura rígida.

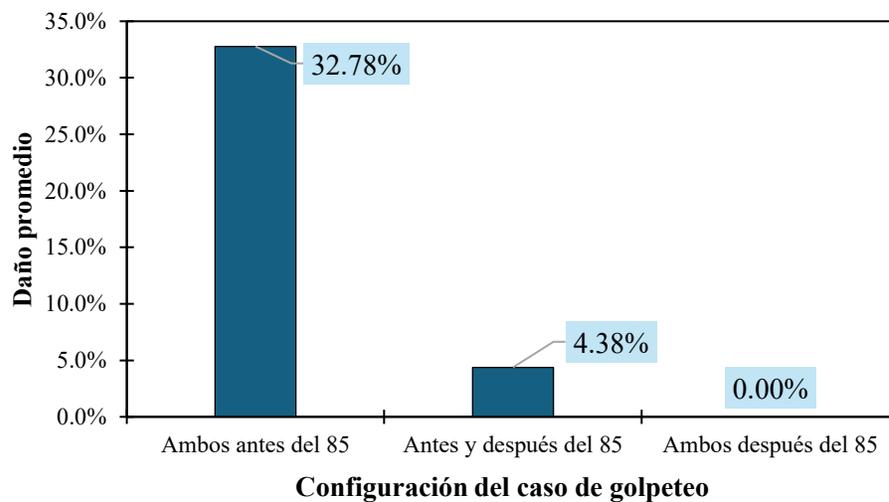
Figura 2.15 Daño promedio respecto a la antigüedad de las estructuras.

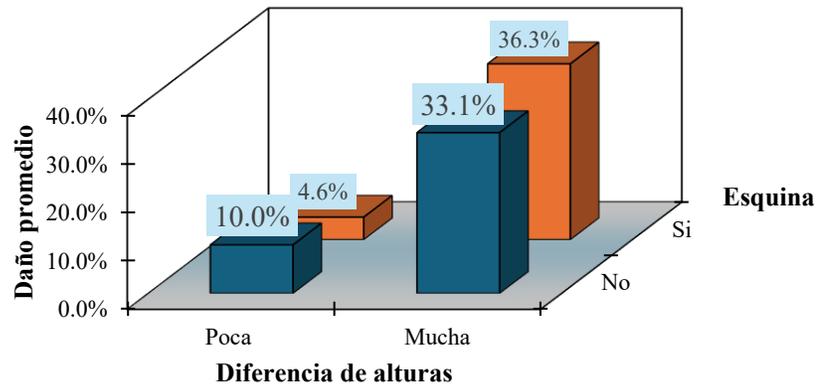
Figura 2.18 Daño promedio respecto a la asimetría de esquina y la diferencia de niveles en conjunto

Diferencia de altura	Asimetría de esquina	
	No	Si
Poca	10.0%	4.6%
Mucha	33.1%	36.3%

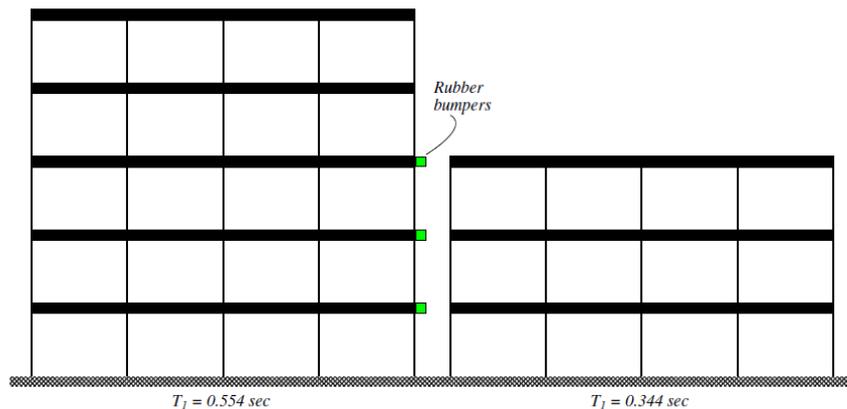
Figura 3.2 Modelos considerados para calibrar el método (Polycarpou *et al*, 2013).

Cada piso tiene una masa de 140 toneladas, exceptuando la del último piso donde se consideró una masa de 100 toneladas. Los períodos fundamentales de los edificios equivalen a 0.554 y 0.344 segundos, respectivamente. Además, se asumió que los dos edificios estaban en serie con un espacio de separación de 10 cm y niveles de piso colineales, generando un golpeteo de tipo piso-piso.

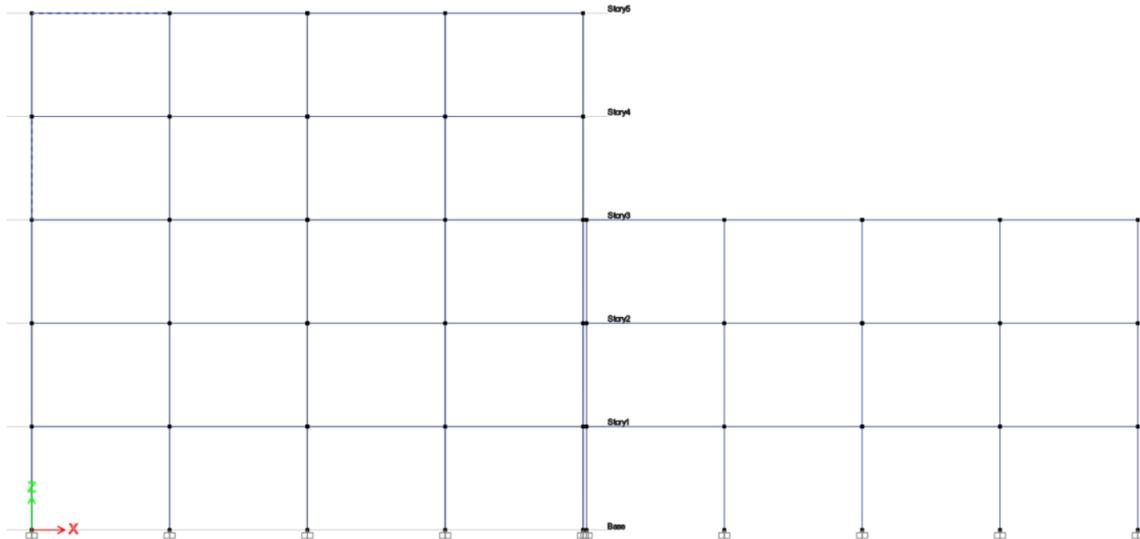
Figura 3.3 Vista del modelo sin golpeteo.

Ambos elementos estructurales están diseñados en concreto con una resistencia a la compresión de 250 kg/cm^2 . Las dimensiones de estos elementos se colocaron de esa manera para que los resultados se acerquen lo más posible a los resultados teóricos mostrados por Polycarpou *et al.* (2013).

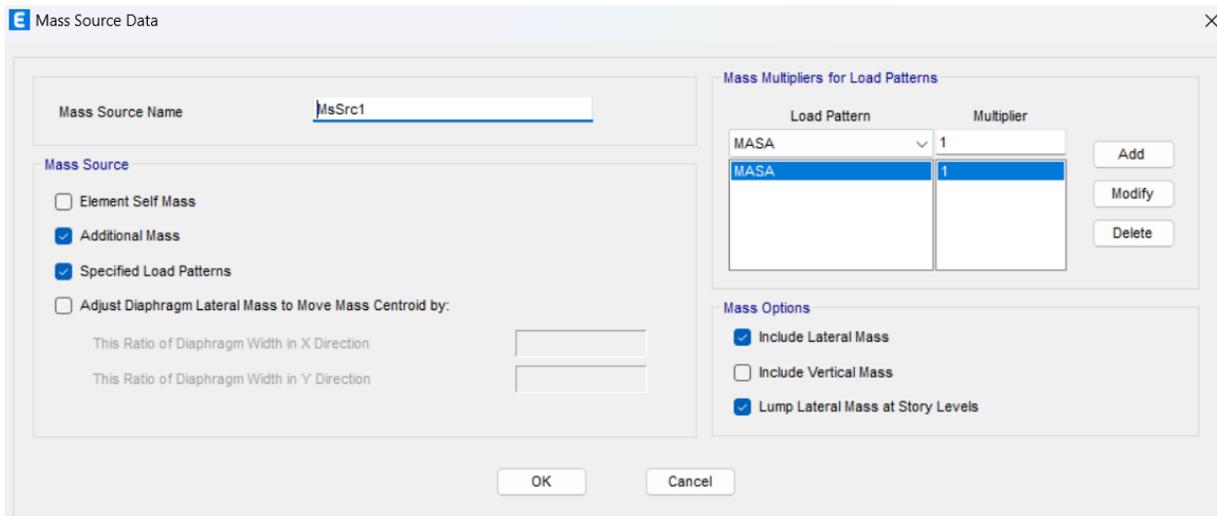
Figura 3.4 Ventana de la configuración de la masa del modelo.

Una de las principales características del modelo es que se desestima el peso propio de los elementos, asignando manualmente la carga por nivel según los valores proporcionados por Polycarpou *et al.* (2013), como se muestra en la Figura 3.4. Estas cargas se distribuyen de manera que cada nivel soporta 140 toneladas, mientras que el último nivel tiene una carga de 100 toneladas.

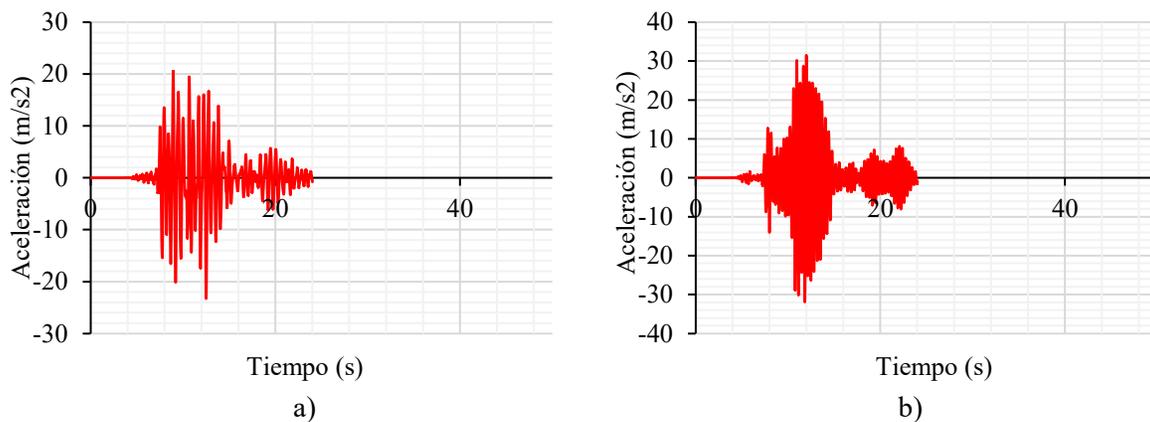
Figura 3.5 Historia de aceleraciones. a) Edificio 1; b) edificio 2.

A continuación, se presentan los resultados finales obtenidos para el modelo sin considerar el golpeteo sísmico. La Figura 3.5 muestra las gráficas de las historias de aceleración para ambos edificios. Mientras que la Figura 3.6 presenta las aceleraciones máximas por nivel, en este caso, los resultados son muy similares a los reportados en el artículo de Polycarpou *et al.* (2013) teniendo un error porcentual en general menor al 10%, exceptuando el primer nivel del edificio 1, el cual alcanza un 23.5% de error (Tabla 3.2).

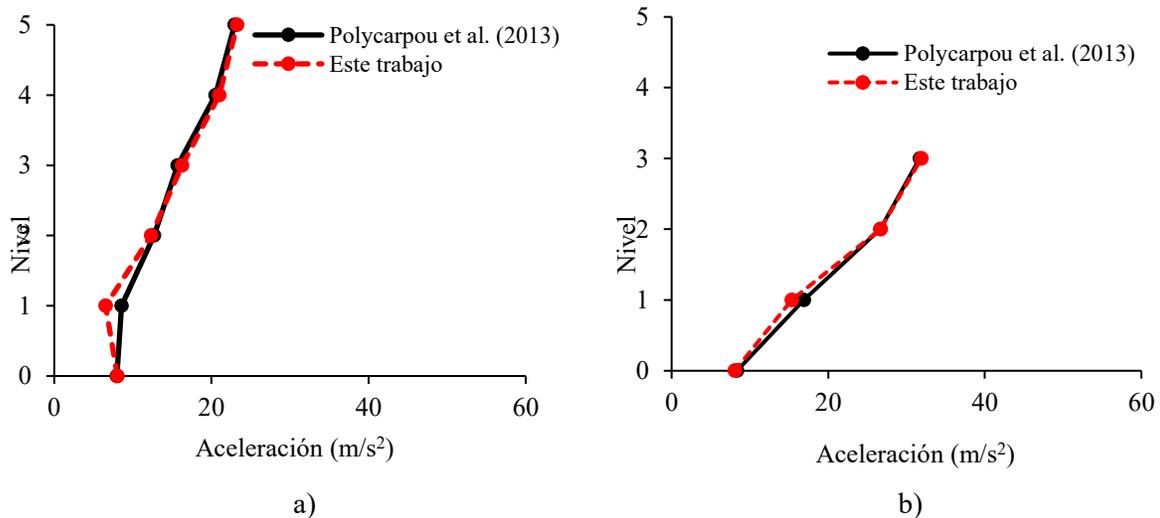
Figura 3.6 Aceleraciones máximas por nivel en el caso sin golpeteo. a) Edificio 1; b) edificio 2.

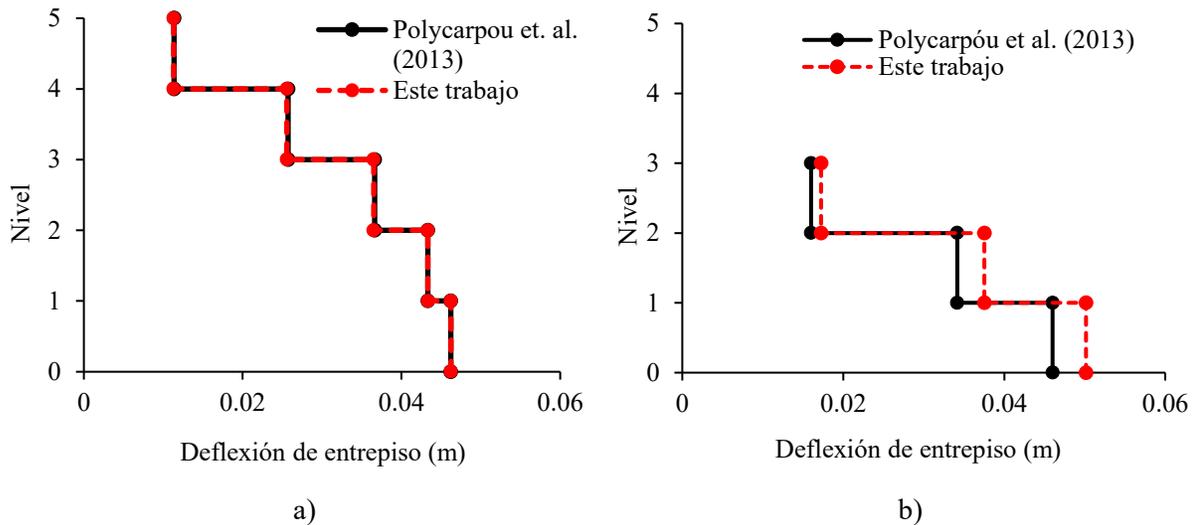
Figura 3.7 Deflexiones máximas de entrepiso en el caso sin golpeteo. a) Edificio 1; b) edificio 2.

demuestra un alto nivel de precisión en la simulación. Para el segundo edificio, aunque se observó una mayor disparidad en los resultados, las diferencias siguen siendo aceptables, manteniéndose dentro de un margen razonable de similitud con los valores teóricos, esto se puede observar en la Tabla 3.2 donde se muestran los errores porcentuales, los cuales se mantienen menores al 1% para el edificio 1 y menores al 10% para el edificio 2.

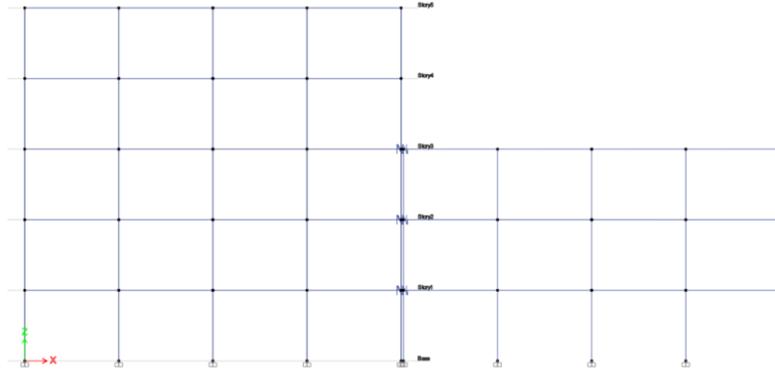
Figura 3.8 Vista del modelo con golpeteo sísmico.

En la Figura 3.8 se muestra configuración del modelo con golpeteo sísmico. En esta figura se puede observar el elemento de contacto utilizado para simular dicho fenómeno. En este caso, se emplearon elementos tipo "link" disponibles en las herramientas de ETABS, los cuales se colocaron estratégicamente en las uniones donde se anticipa que ocurra el contacto entre los edificios durante un evento sísmico.

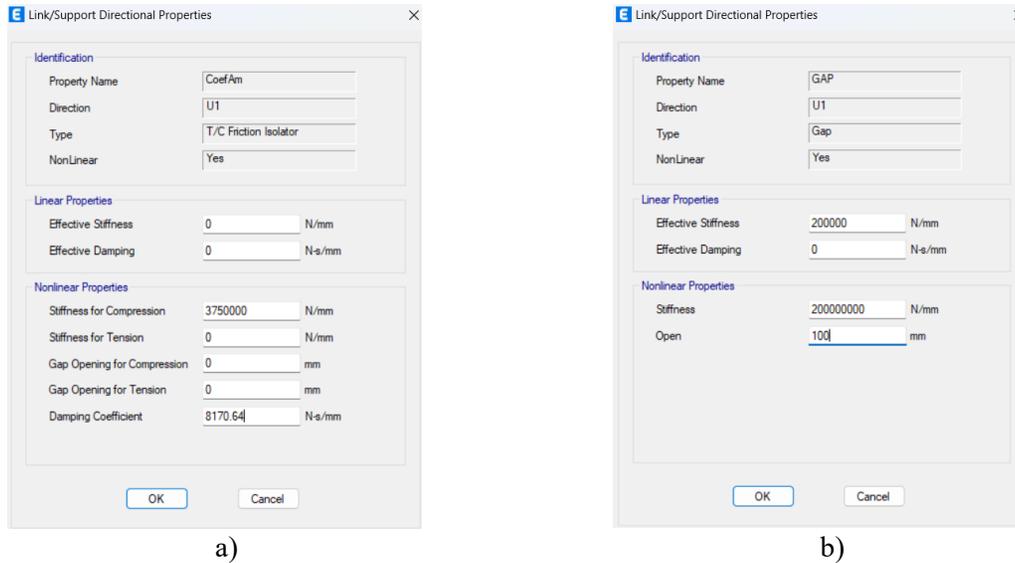
Figura 3.9 Ventanas de configuración del software ETABS. a) Separación entre edificios (GAP); b) Coeficiente de amortiguamiento de impacto

La configuración de estos elementos de contacto se establece como se muestra en la Figura 3.9a, donde se define la separación inicial entre los edificios mediante un elemento tipo “GAP”, en este caso de 10 cm. Este elemento permite modelar el comportamiento no lineal del contacto, activándose únicamente cuando la separación se reduce a cero durante la interacción.

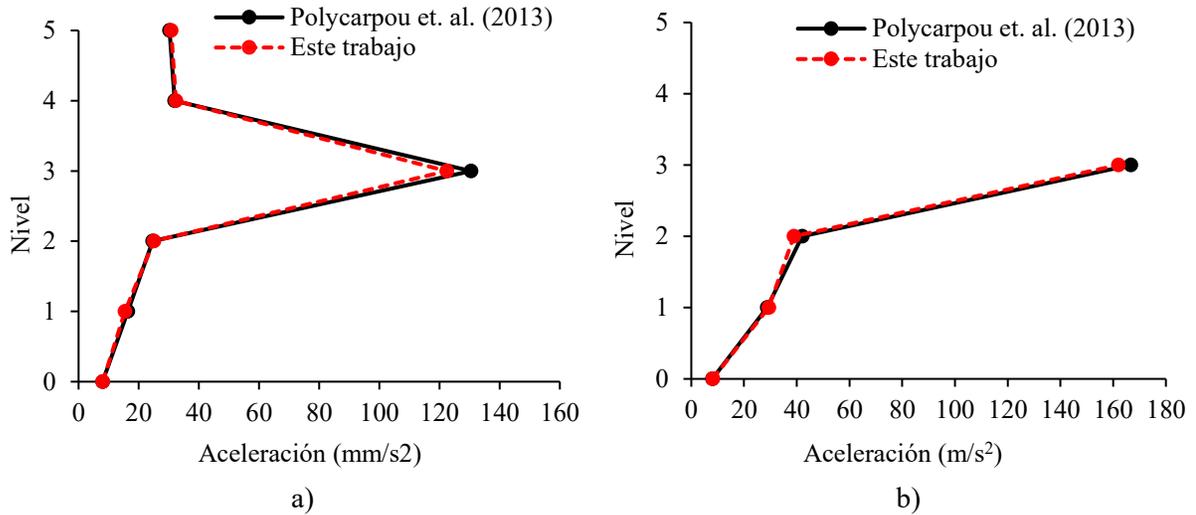
Figura 3.10 Aceleraciones máximas por nivel en el caso con golpeteo. a) Edificio 1; b) edificio 2.

Los resultados obtenidos del modelo de calibración que incluye el golpeteo sísmico se presentan en la Figura 3.10 y Figura 3.11. En estas se observa claramente cómo, con una separación de 10 cm, ocurre contacto entre las estructuras en el tercer piso durante la simulación. Este contacto es consistente con las características del golpeteo modelado y valida el uso de los elementos tipo "link" y las propiedades definidas en el modelo.

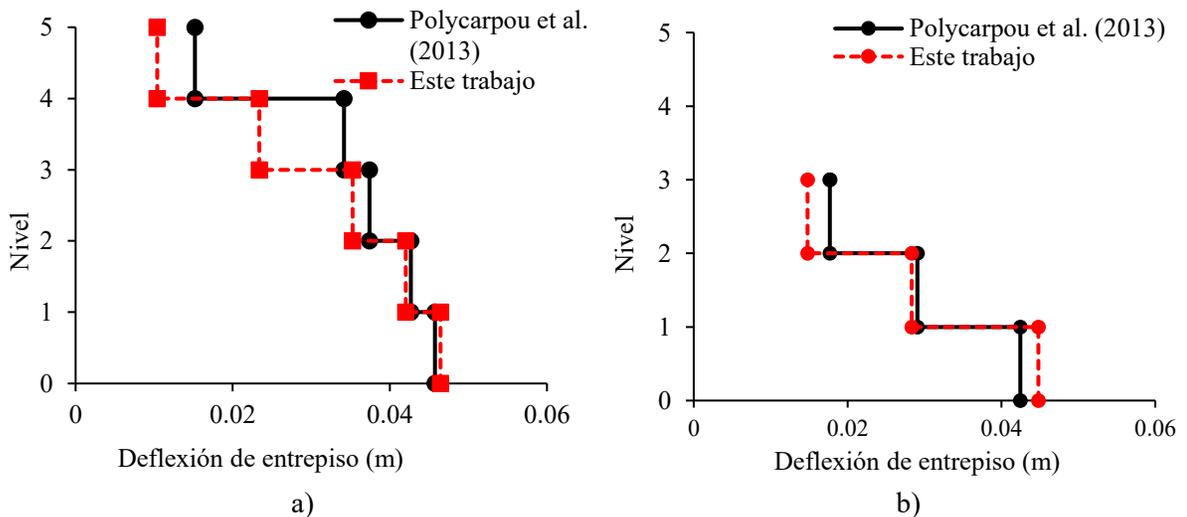
Figura 3.11 Deflexiones máximas de entrepiso para el caso con golpeteo. a) Edificio 1; b) edificio 2.

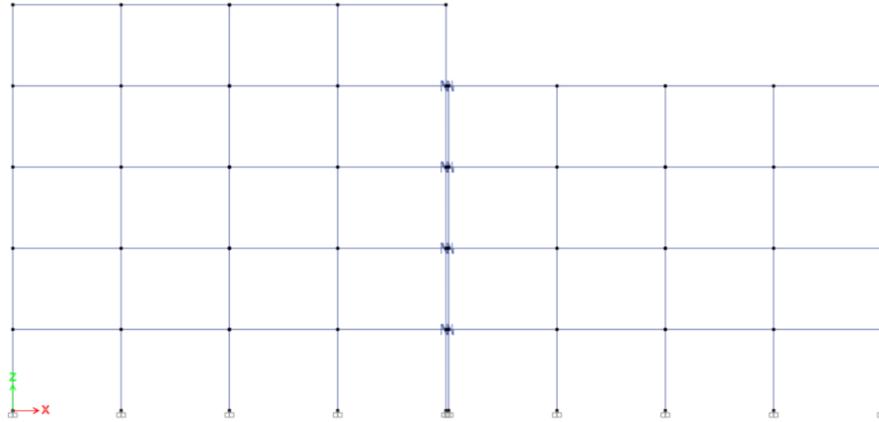
Figura 4.1 Modelo para la diferencia de 1 nivel.

La configuración de este modelo se presenta en la Figura 4.1, donde se muestra la composición estructural desarrollada en ETABS con una diferencia de un solo nivel entre los edificios adyacentes. En dicha configuración, se observa que el tipo de interacción corresponde a un golpeteo tipo piso-piso, donde los entresijos de ambas estructuras coinciden en altura.

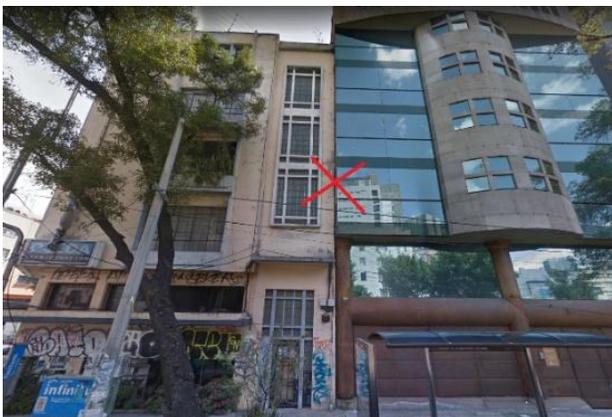
a) Chapultepec 260

En el caso registrado como Chapultepec 260 (Figura 4.2a), se observa a la izquierda un edificio de cinco niveles, compuesto por marcos de concreto con muros, mientras que a la derecha se encuentra un edificio de seis niveles, también construido mediante marcos de concreto. En este evento se documentó que el edificio de menor altura sufrió daños menores, mientras que el edificio más alto no presentó daños visibles.

Por otro lado, la Figura 4.2 presenta ejemplos fotográficos tomados del visualizador de inmuebles con daños en México (SISÉ, 2025), en los que se documentan casos reales donde únicamente existía un nivel de diferencia entre las estructuras colindantes. Estos ejemplos permiten sustentar la validez del modelo propuesto y confirmar que esta configuración es representativa de situaciones observadas en campo y permiten establecer una relación directa entre los modelos analíticos y la evidencia.

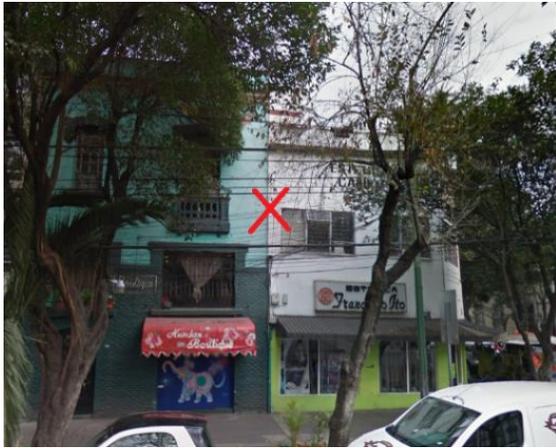
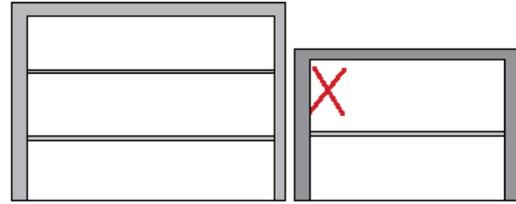
b) Durango 219

Por su parte, en el caso de Durango 219 (Figura 4.2b) se observa un edificio de tres niveles a la izquierda frente uno de dos niveles a la derecha. Ambos edificios tienen una estructuración de mampostería confinada. En este caso, el edificio más bajo fue el más afectado con daños intermedios a comparación del edificio más grande que no mostró afectaciones relevantes.

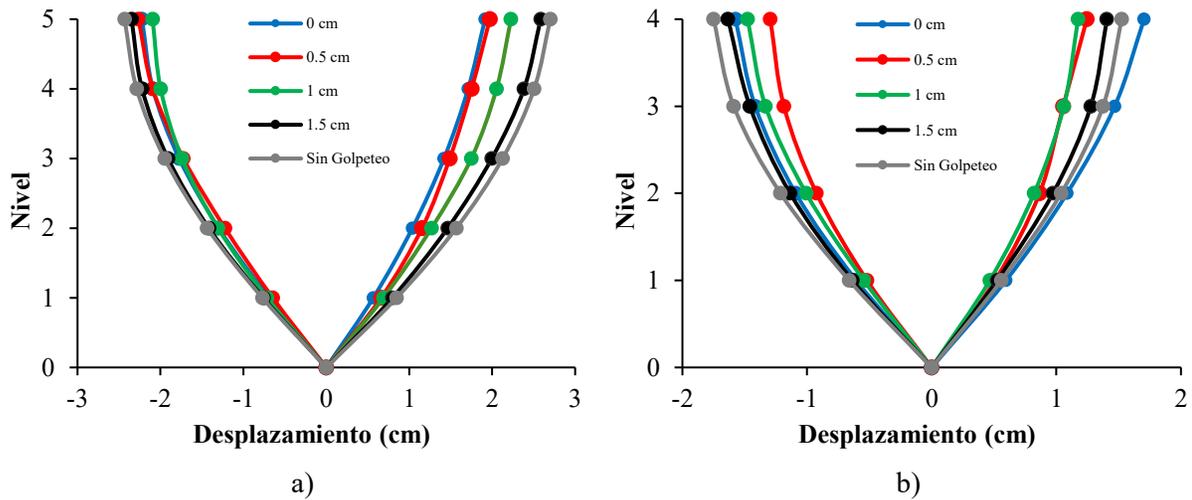
Figura 4.3 Desplazamientos máximos. a) Edificio 1; b) edificio 2.

Esto no implica necesariamente que a menor separación se produzca un menor desplazamiento. De hecho, se aprecia que los desplazamientos mínimos se presentan, en la mayoría de los niveles cuando la separación es de 0.5 cm entre las estructuras.

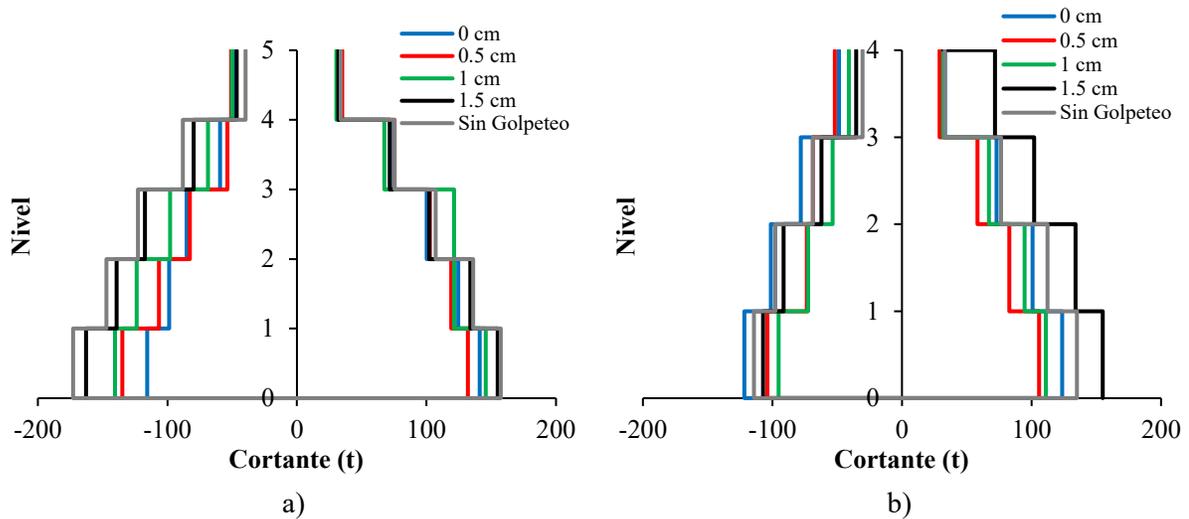
Figura 4.4 Cortantes máximos por edificio. a) Edificio 1; b) edificio 2.

Aunque hay una reducción del cortante en la mayoría de los niveles se evidencia que en los niveles superiores los cambios son menores e incluso puede haber un incremento en algunas configuraciones. Esto podría indicar que el golpeteo afecta principalmente los niveles inferiores, donde disipa una mayor cantidad de energía.

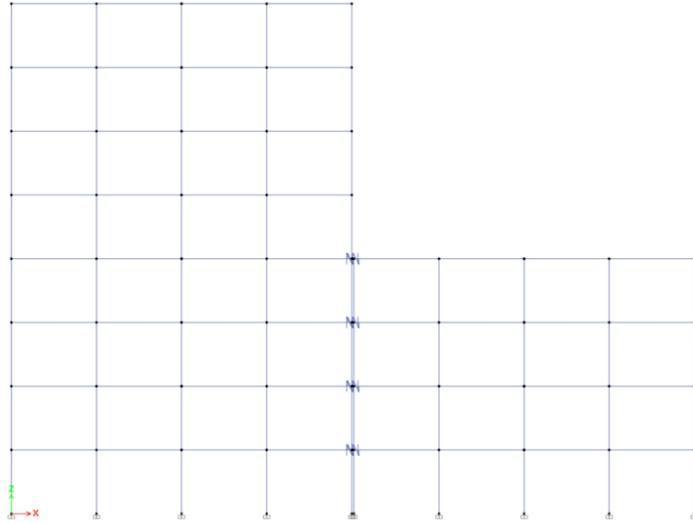
Figura 4.5 Modelo con diferencia de 4 niveles

Este tipo de configuración es particularmente relevante ya que, como se observó en el análisis estadístico previo, las diferencias grandes en el número de niveles suelen estar asociadas a un mayor nivel de daño.

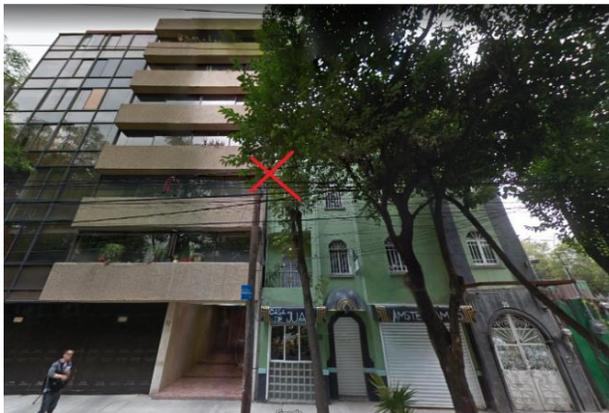
a) *Ámsterdam 25*

En la Figura 4.6a se presenta el caso de *Ámsterdam 25*, donde a la izquierda se encuentra un edificio de ocho niveles, estructurado con losas planas, el cual sufrió daños graves. A la derecha se observa un edificio de cuatro niveles, construido con mampostería no confinada, que presentó daño total.

Al igual que en el caso de un solo nivel de diferencia, se tomaron algunos ejemplos fotográficos de eventos reales del visualizador de daños del SÍSE (SÍSE, 2025), donde se presentaron daños estructurales asociados al golpeteo entre edificios con una diferencia de cuatro niveles. Dichos casos se muestran en la Figura 4.6 y sirven como respaldo para validar la elección de esta configuración como un caso de estudio representativo y relevante dentro del contexto urbano de la Ciudad de México.

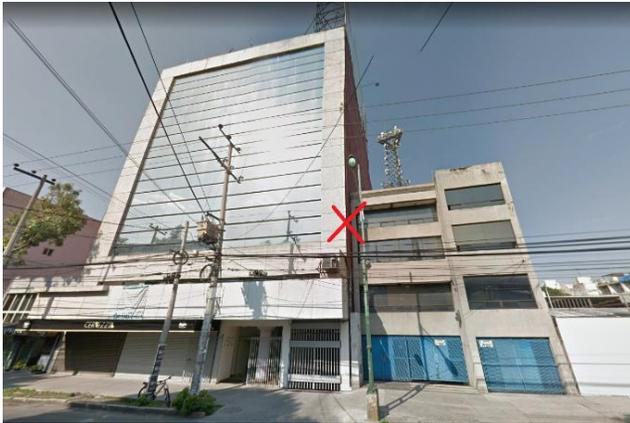
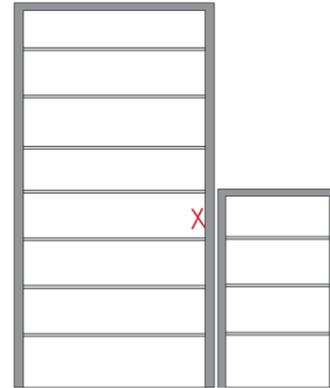
b) Monterrey 150

Por su parte, la Figura 4.6b corresponde al caso de *Monterrey 150* donde se tiene la misma configuración de edificios, a la izquierda uno de ocho niveles contra uno de cuatro niveles a la derecha, el más alto estructurado a base de marcos de concreto con muros de mampostería y el más pequeño con marcos de concreto, ambas estructuras solamente presentaron daños menores.

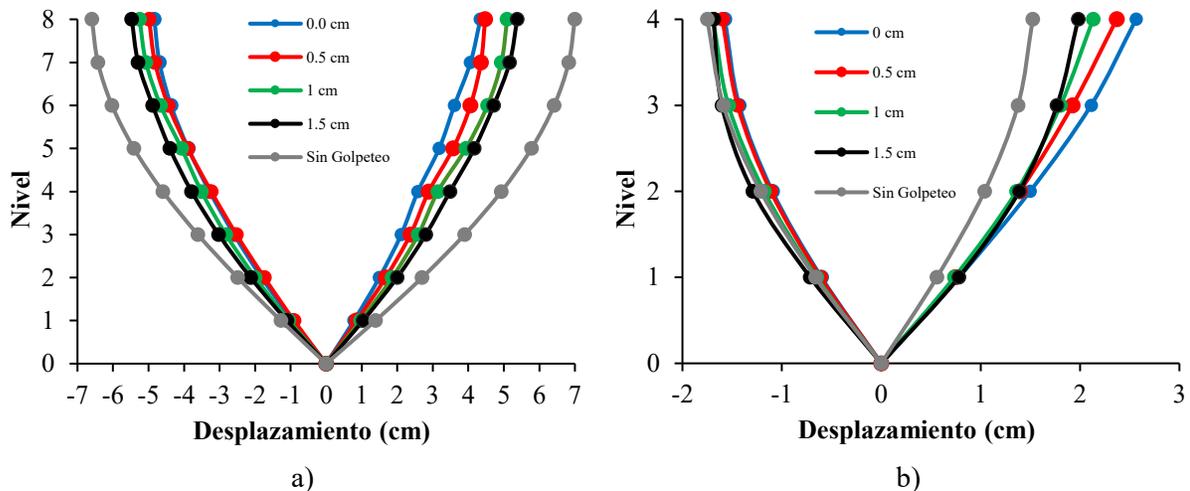
Figura 4.7 Desplazamientos máximos por nivel. a) Edificio 1; b) edificio 2.

Por otro lado, el comportamiento del edificio más bajo muestra un patrón diferente. En presencia de golpeteo, sus desplazamientos tienden a incrementarse respecto al caso sin interacción. Este aumento puede atribuirse al empuje inducido por el edificio más alto al momento del impacto, el cual transfiere parte de su energía a la estructura de menor altura, generando mayores desplazamientos en esta.

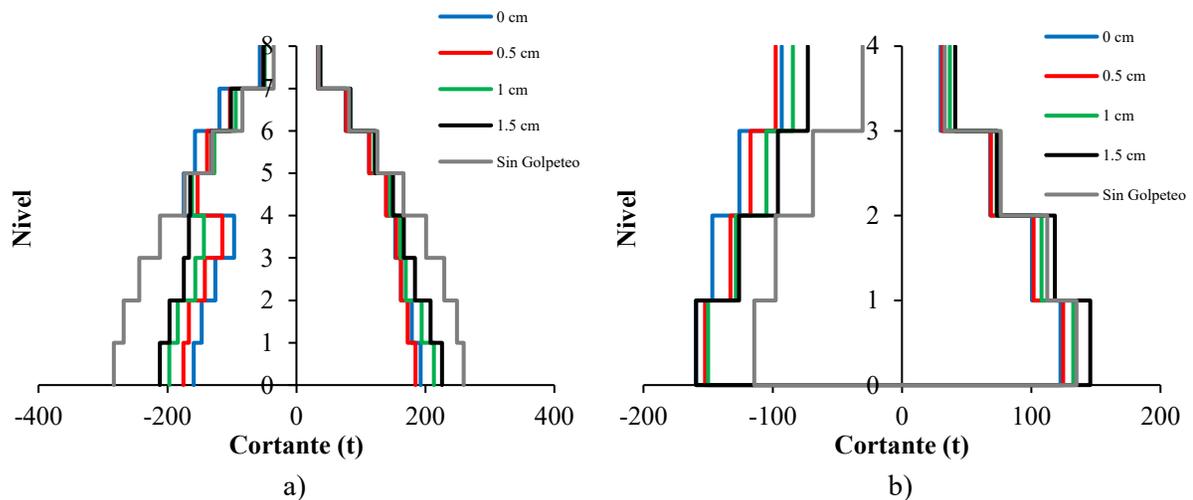
Figura 4.8 Cortantes máximos de entrepiso. a) Edificio 1; b) edificio 2.

Este comportamiento pone de manifiesto cómo una diferencia considerable en el número de niveles entre edificaciones puede modificar de manera sustancial tanto la demanda de desplazamientos como de esfuerzos internos, afectando a cada estructura de forma distinta según su altura y posición relativa frente al impacto.

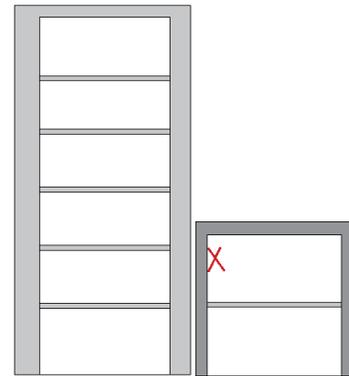
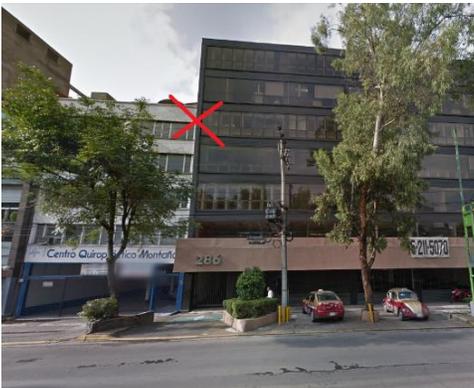
c) Álvaro Obregón 286

Por último, un ejemplo que puede representar la variación de rigidez del 25% es el de Álvaro Obregón 286 (Figura 4.9c), aquí se muestran dos edificios con un sistema estructural a base de losas planas catalogado como flexible. El edificio a la izquierda cuenta con 5 niveles y tubo daños graves, por otro lado, el edificio a la derecha es de 7 niveles de altura y presentó daño total

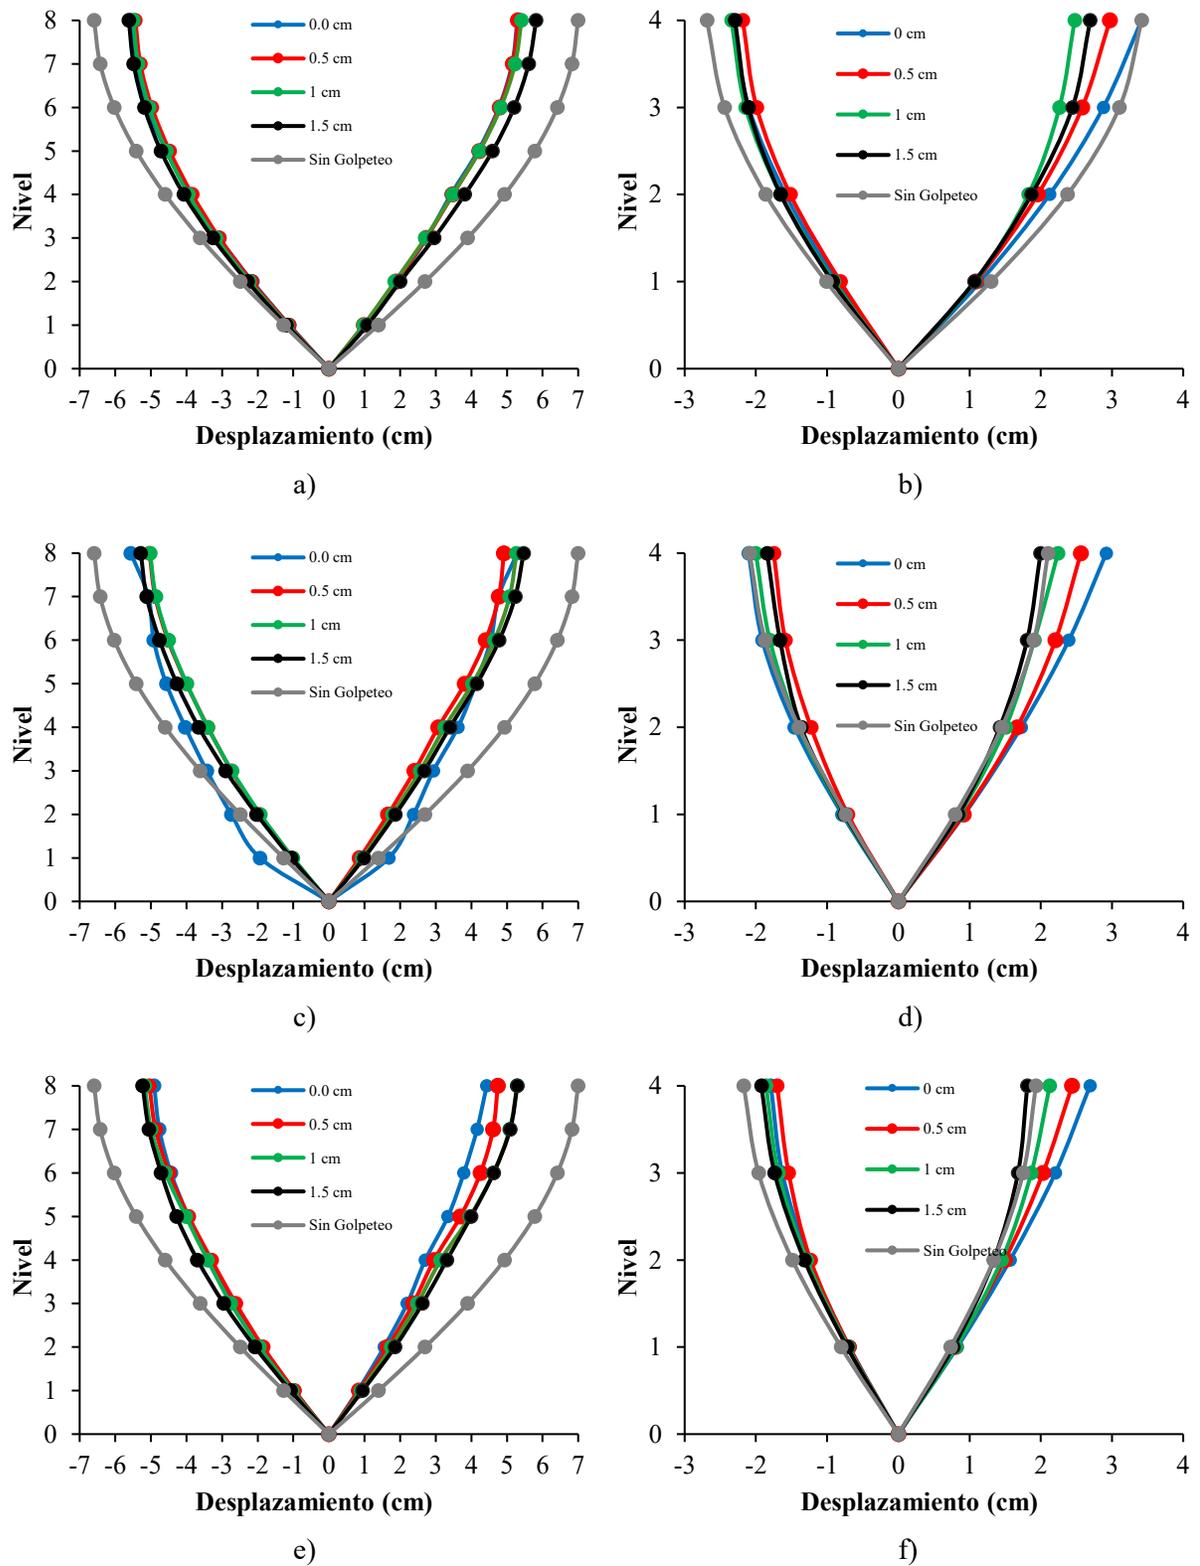
Figura 4.10 Desplazamientos máximos por rigidez. a) Edificio 1 25%; b) edificio 2 25%; c) Edificio 1 50%; d) Edificio 2 50%; e) Edificio 1 75%; f) Edificio 2 75%.
