UNIVERSIDAD NACIONAL AUTÓNOMA DE MÉXICO

**Análisis del daño en edificios de la
Ciudad de México con golpeteo
sísmico mediante análisis
paramétricos**

TESIS

Ingeniero Civil

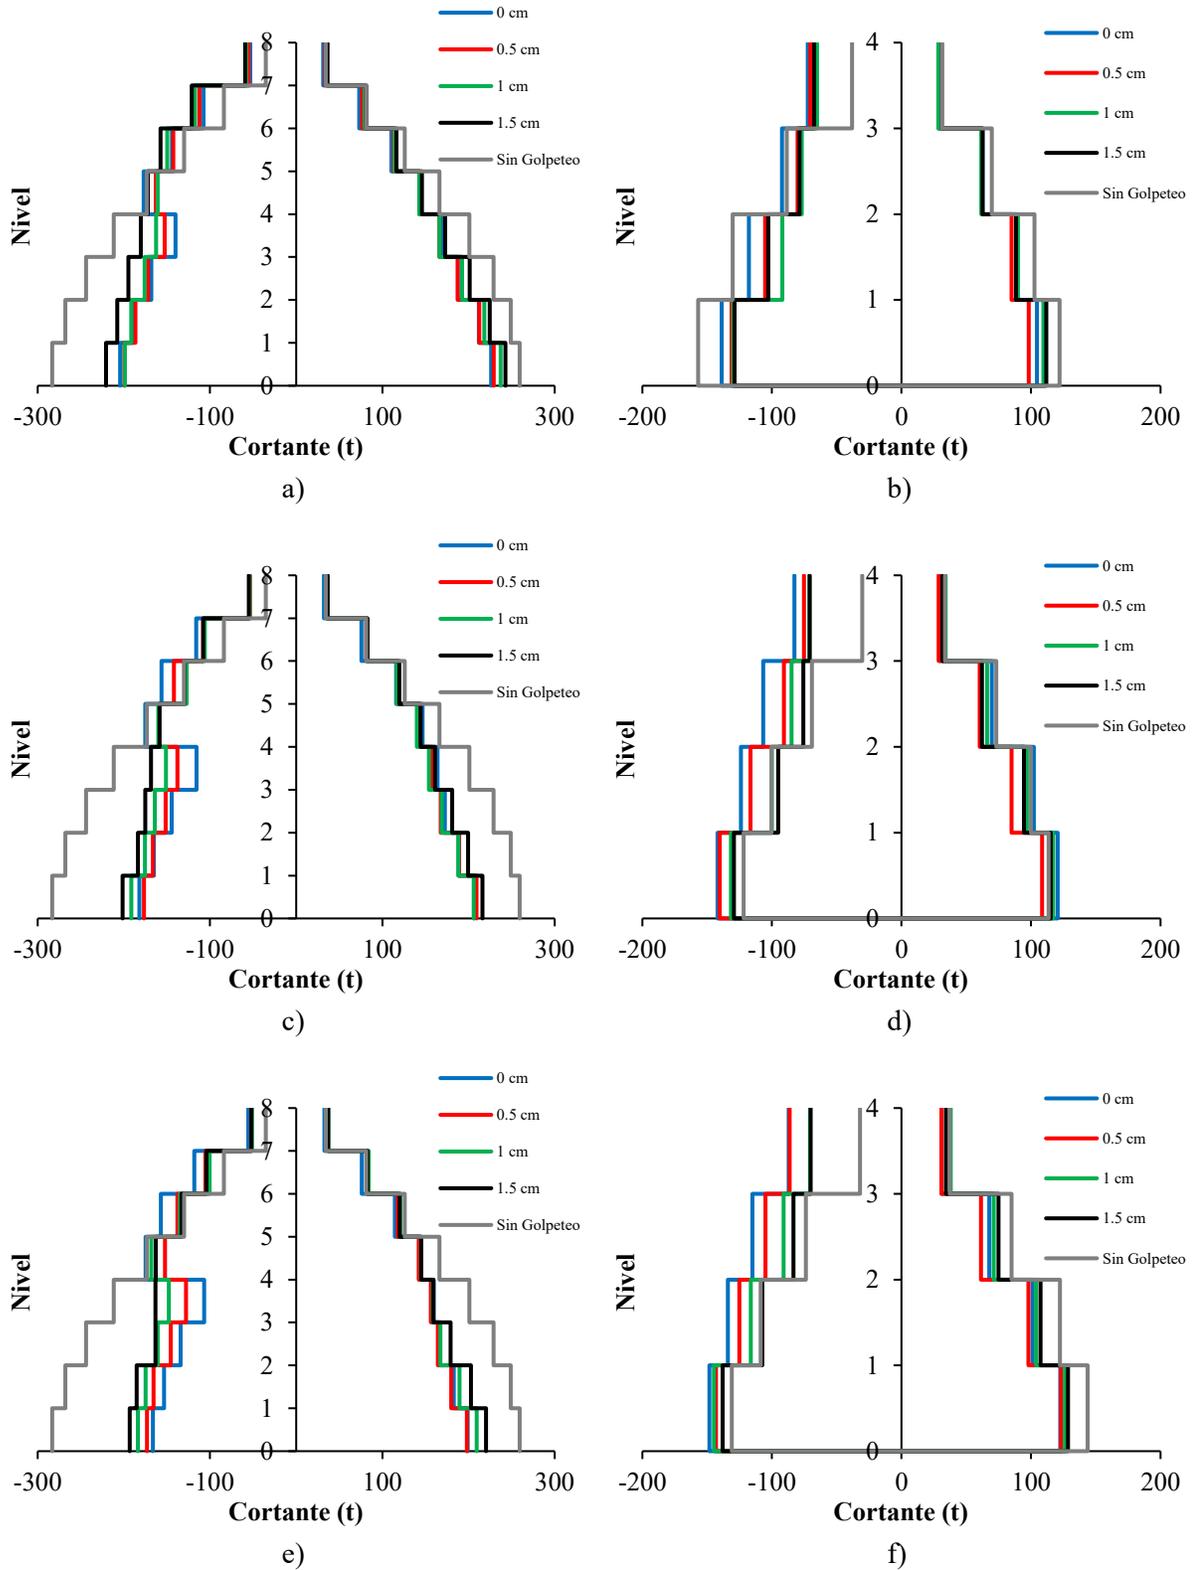
Figura 4.11 Cortantes máximos por diferencia de rigidez. a) Edificio 1 25%; b) edificio 2 25%; c) Edificio 1 50%; d) Edificio 2 50%; e) Edificio 1 75%; f) Edificio 2 75%.

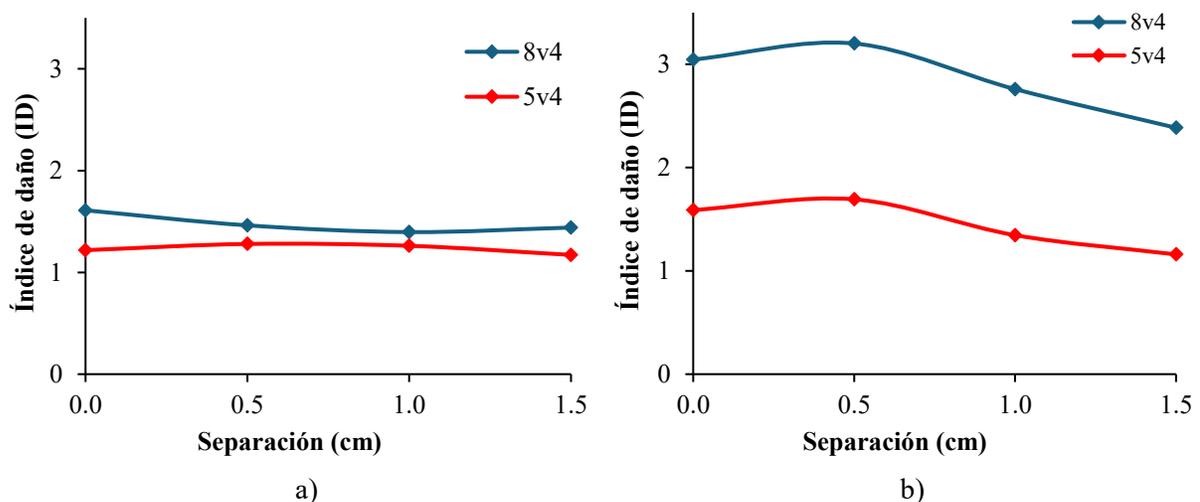
Figura 4.12 Variación del índice de daño para distintas separaciones entre edificios con diferencia de alturas. a) Edificio 1; b) edificio 2.
