Estudio de caminabilidad en la Barranca Rosa Parks

TESINA

Ingeniera Civil

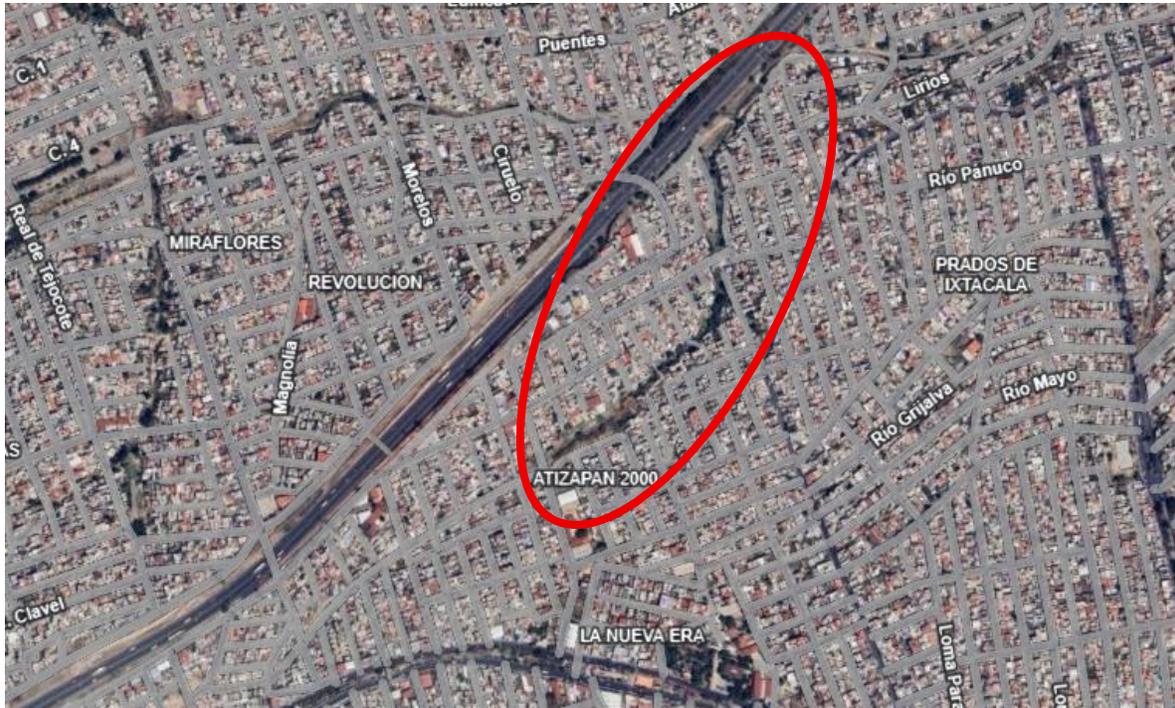
Figura 1. Ubicación en el mapa del corredor Rosa Parks.

La barranca se encuentra en el municipio de Atizapán de Zaragoza, en la Ciudad López Mateos, Estado de México, localizada en las coordenadas geográficas 19°35'49"N 99°14'47"W, comenzando a un costado de la colonia Atizapán 2000 (**Figura 1**). Esta barranca es una formación natural que se extiende por varios kilómetros, actuando como un corredor que atraviesa diversas colonias y áreas urbanas del municipio.

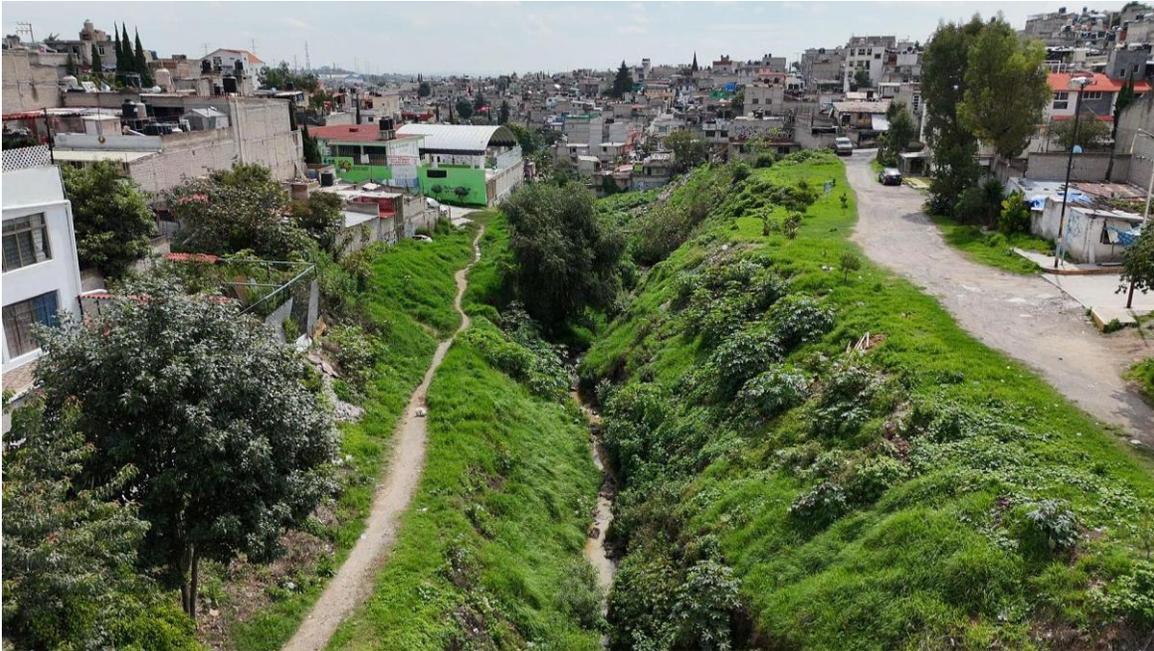
Figura 3. Toma aérea con dron de la barranca

A pesar de estas limitaciones, la barranca es ampliamente utilizada por la comunidad debido a su función como un corredor peatonal improvisado, conectando colonias, escuelas (kínder, primaria y telesecundaria) y otros servicios locales (**Figura 2 y Figura 3**). Este paso no oficial es frecuentado por residentes que buscan acortar distancias en sus trayectos diarios, priorizando la rapidez sobre la seguridad, especialmente en comparación con el puente peatonal formal cercano.

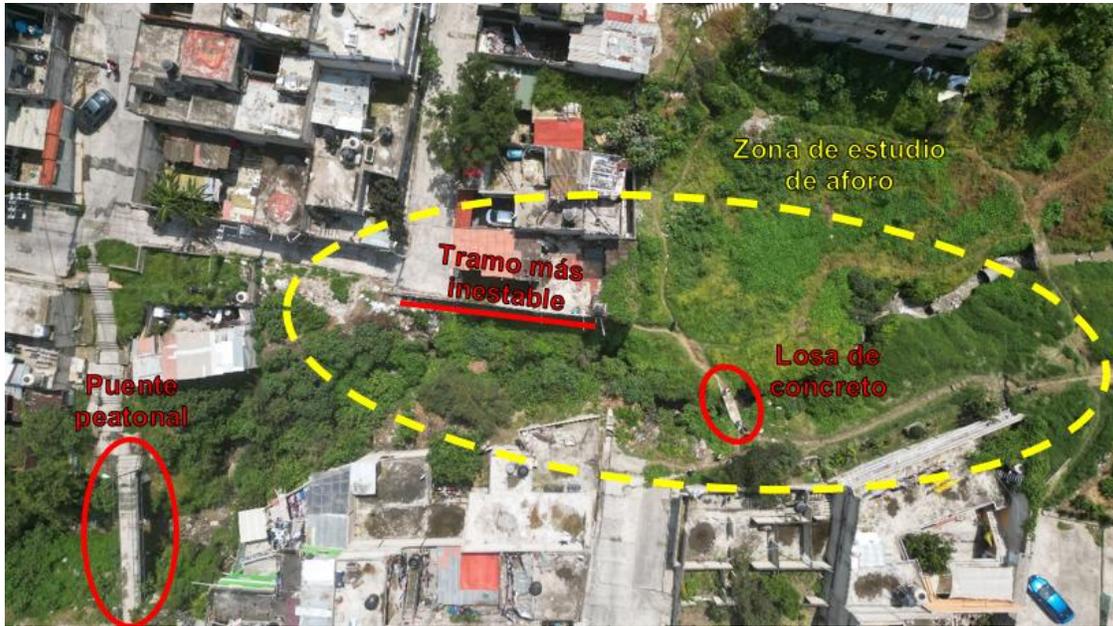
En la **Figura 4** se presentan con mayor detalle las áreas de interés clave para este proyecto, comprendiendo desde las calles Canela hasta la calle Emiliano Zapata, como se observa en la **Figura 5**. Las marcas rojas destacan puntos importantes dentro del área de estudio. Uno de estos puntos es el puente peatonal, ubicado en la esquina inferior izquierda, que ofrece una opción segura pero poco utilizada por la comunidad. Otro elemento relevante señalado con rojo es el puente improvisado, que consta únicamente de una losa de concreto sin barandales que cruza la barranca, representando una alternativa peligrosa debido a la falta de infraestructura adecuada. Finalmente, la línea roja indica el tramo más inestable y crítico para la movilidad peatonal, caracterizado por un camino angosto y un terreno irregular, lo que lo convierte en un punto de alto riesgo para quienes lo cruzan.

Por su parte, las líneas punteadas amarillas delimitan el área específica de estudio. Esta zona será el punto central para realizar los aforos peatonales, analizando el número de personas que transitan diariamente, desglosado por género y edad (hombres, mujeres y niños). También se identificarán las horas pico y las trayectorias más utilizadas, con el objetivo de entender las preferencias de los usuarios y las razones por las que optan por el paso improvisado frente al puente peatonal, a pesar de las condiciones inseguras y los riesgos asociados.

Figura 4. Áreas de interés de la zona de estudio

La **Figura 4** ilustra la zona de interés para este proyecto. En esta, se puede observar, hacia la esquina inferior izquierda, un puente peatonal que ha sido diseñado para cruzar la barranca de manera segura. Sin embargo, a unos metros de distancia, las personas prefieren utilizar las rutas alternas no oficiales que atraviesan la barranca directamente.

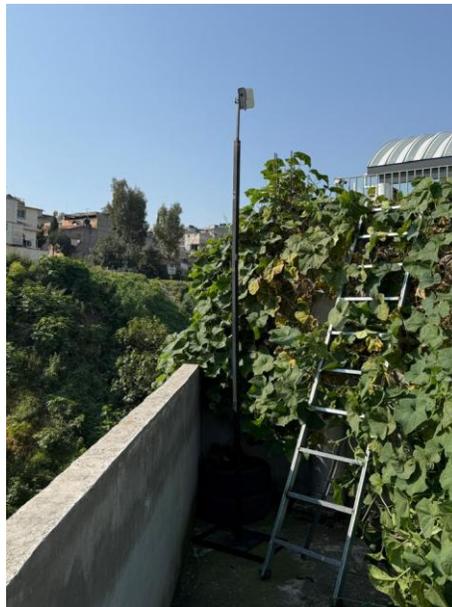
Se instaló una cámara de monitoreo en una posición estratégica para registrar los flujos peatonales durante tres días consecutivos, cubriendo las 24 horas del día. Este material fue crucial para realizar un aforo manual, permitiendo identificar horarios pico, patrones de uso y desglosar a los usuarios por género y edad.

Figura 6. Cámara de monitoreo utilizada para el aforo peatonal. Fuente: dispyt

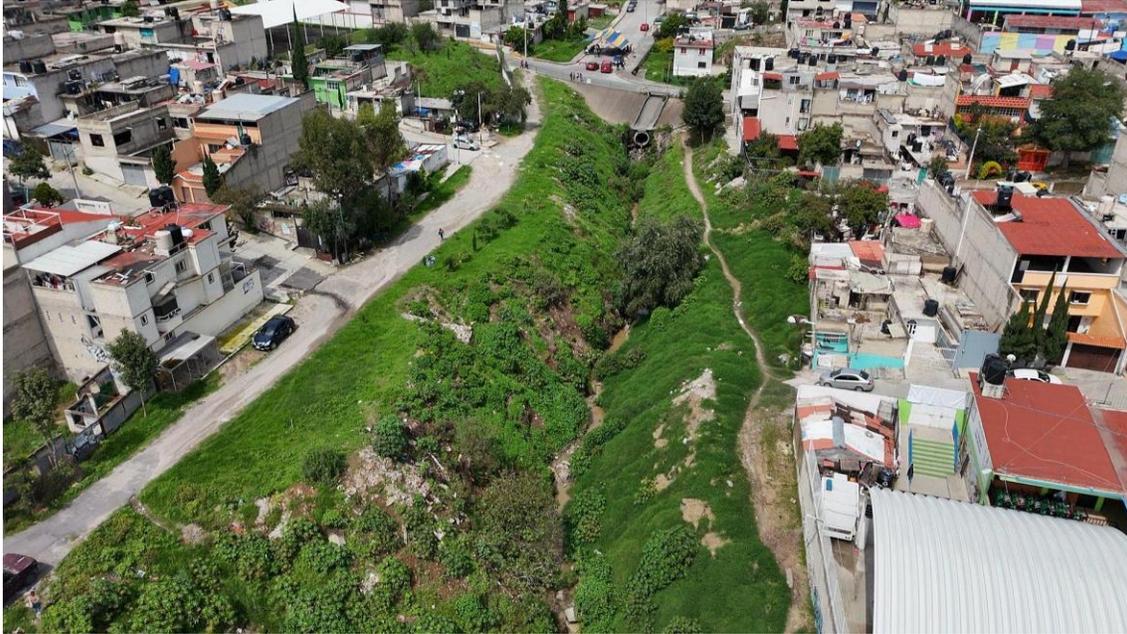
Figura 7. Foto aérea con dron hacia la barranca. Fuente propia

Se utilizó un dron para obtener una visión del área de estudio. Este recurso facilitó la visualización de la topografía, las rutas y la relación entre el paso improvisado y el puente peatonal cercano.

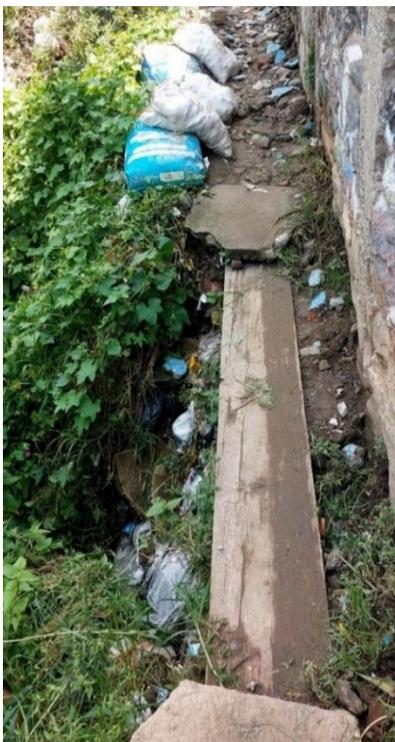
Figura 9. Tabla sobre el tramo más inestable de la barranca

El paso peatonal improvisado en la barranca carece de pavimentación y está formado principalmente por tierra, lo que lo hace altamente inestable, especialmente durante las temporadas de lluvia. Además, la vegetación densa, como el pasto alto y maleza, reduce considerablemente la visibilidad y dificulta el tránsito, particularmente en tramos angostos y sin protecciones.

Un tramo específico de la barranca, identificado como el más inestable, tiene una anchura muy reducida y presenta un alto riesgo de caídas hacia el cauce del agua. El tramo es tan inestable que incluso se ha optado por colocar una tabla sobre el piso para facilitar el caminar. Este problema se agrava debido a la inclinación del terreno y la falta de elementos de

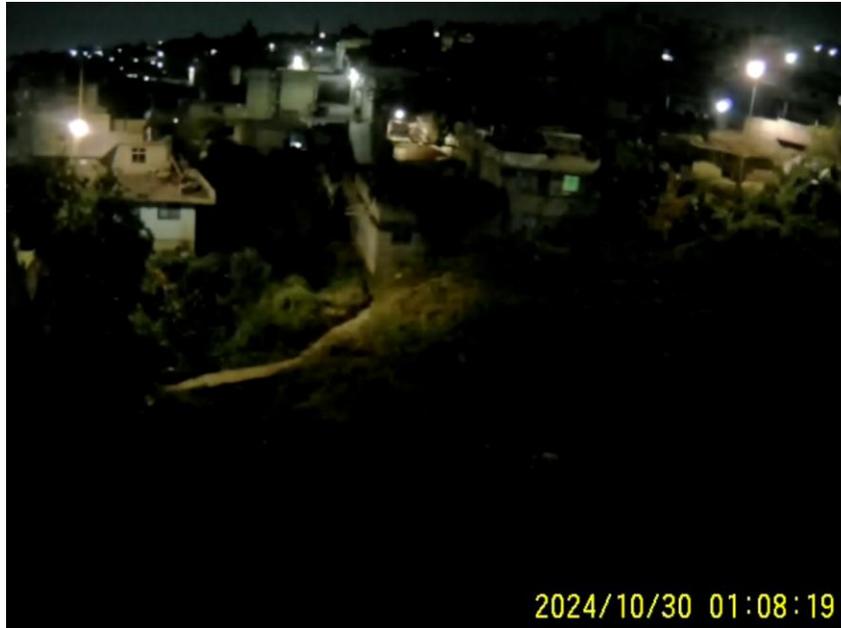
Durante las noches, la falta de iluminación adecuada convierte a la barranca en un lugar aún más peligroso por donde transitar. Los usuarios a menudo deben depender de luces artificiales, como del celular, o luces naturales mínimas, lo que incrementa el riesgo de accidentes o situaciones de inseguridad personal, especialmente para mujeres y niños que transitan solos.

Figura 10. Captura de pantalla de grabación, mostrando poca iluminación en la noche

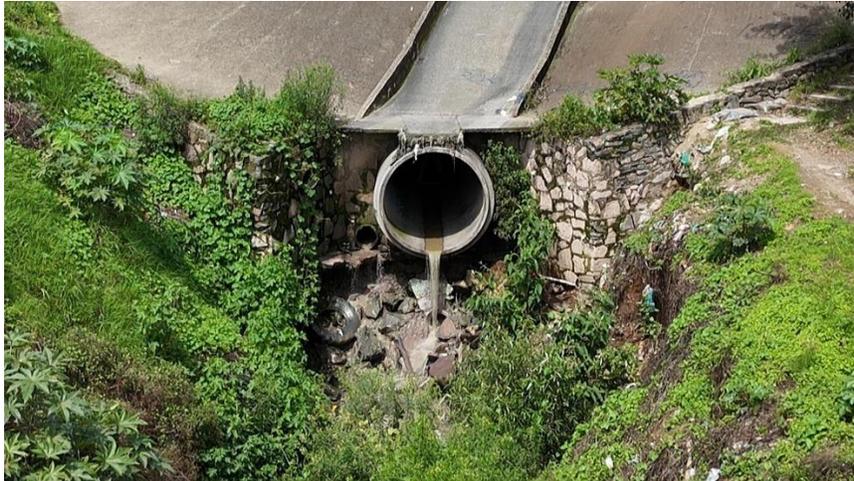
El cauce de la barranca es utilizado como un punto de descarga de aguas residuales provenientes de las áreas aledañas, así como drenaje a cielo abierto, lo que puede generar un ambiente insalubre para quienes transitan por el área. De igual forma, los residuos sólidos arrojados en diferentes puntos del paso empeoran las condiciones del terreno y su percepción de seguridad. Este problema ambiental no solo afecta la movilidad, sino que también la salud de los usuarios debido al contacto con estos desechos que representan un riesgo sanitario.

Figura 11. Descarga de aguas residuales en la barranca.

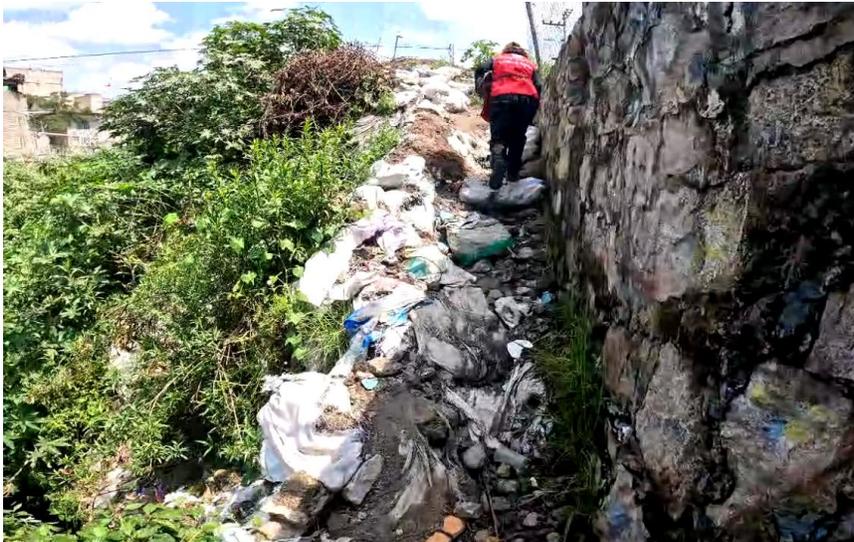
Figura 12. Basura acumulada en una de las trayectorias de la barranca.

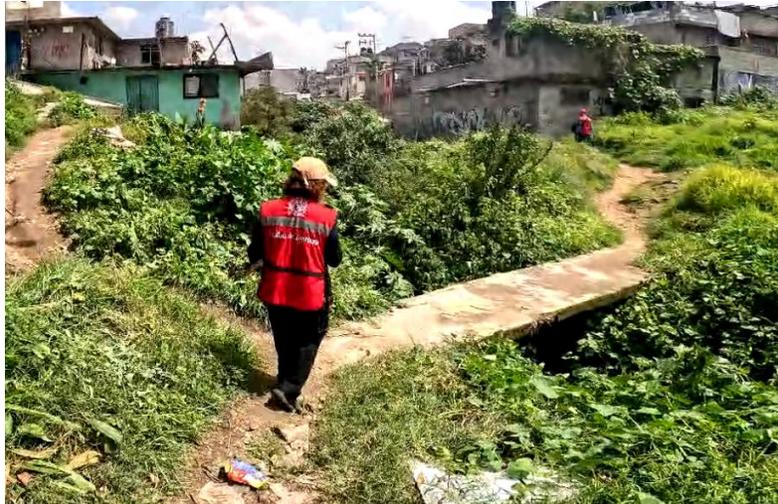
El cruce de la Barranca Rosa Parks se realiza mediante puentes improvisados contruidos con losas de concreto, los cuales presentan riesgos significativos para la seguridad peatonal. Estas estructuras carecen de barandales u otros elementos de protección, lo que incrementa la posibilidad de accidentes. Asimismo, la ausencia de un diseño estructural adecuado y de mantenimiento periódico compromete su resistencia a largo plazo, lo que podría derivar en fallas estructurales y agravar las condiciones de inseguridad en la zona.

Figura 13. Losa de concreto en el paso improvisado.

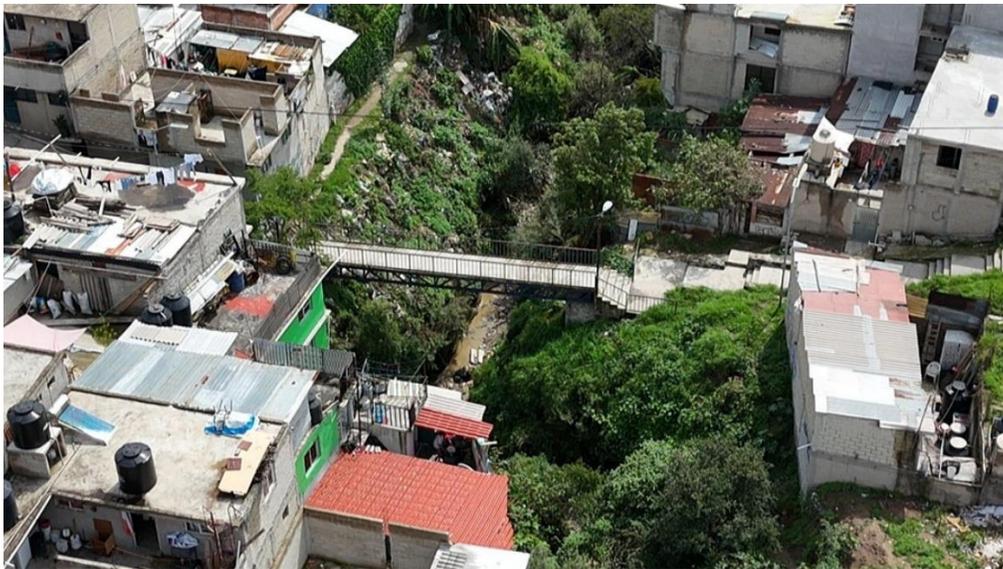
A pesar de que se cuenta con un puente peatonal cercano, el cual está diseñado para evitar los riesgos asociados al paso improvisado, la comunidad muestra una clara preferencia por utilizar este último. Esto se debe principalmente a que el paso improvisado por la barranca ofrece un trayecto más corto y directo hacia los destinos principales, como escuelas, colonias y trabajos. En contraste, el puente requiere un desvío mayor, lo que implica un incremento en tiempo y esfuerzo para los usuarios.

Figura 14. Puente peatonal cercano al paso improvisado.

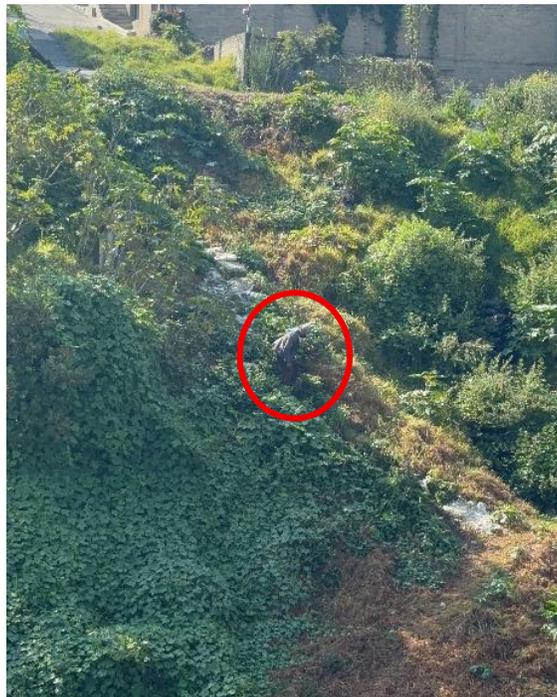
El paso por la barranca es utilizado por una gran diversidad de personas, incluyendo niños, mujeres con bebés en brazos, adultos mayores y personas en actividades relacionadas con el cuidado. Estos grupos se exponen a mayores riesgos al transitar por la barranca debido a las condiciones inadecuadas del terreno y la falta de seguridad. Los patrones de movilidad muestran que este paso es fundamental para las actividades diarias de la comunidad, pero al mismo tiempo, expone a los usuarios a peligros significativos.

Figura 15. Persona de la tercera edad bajando por un tramo de la barranca

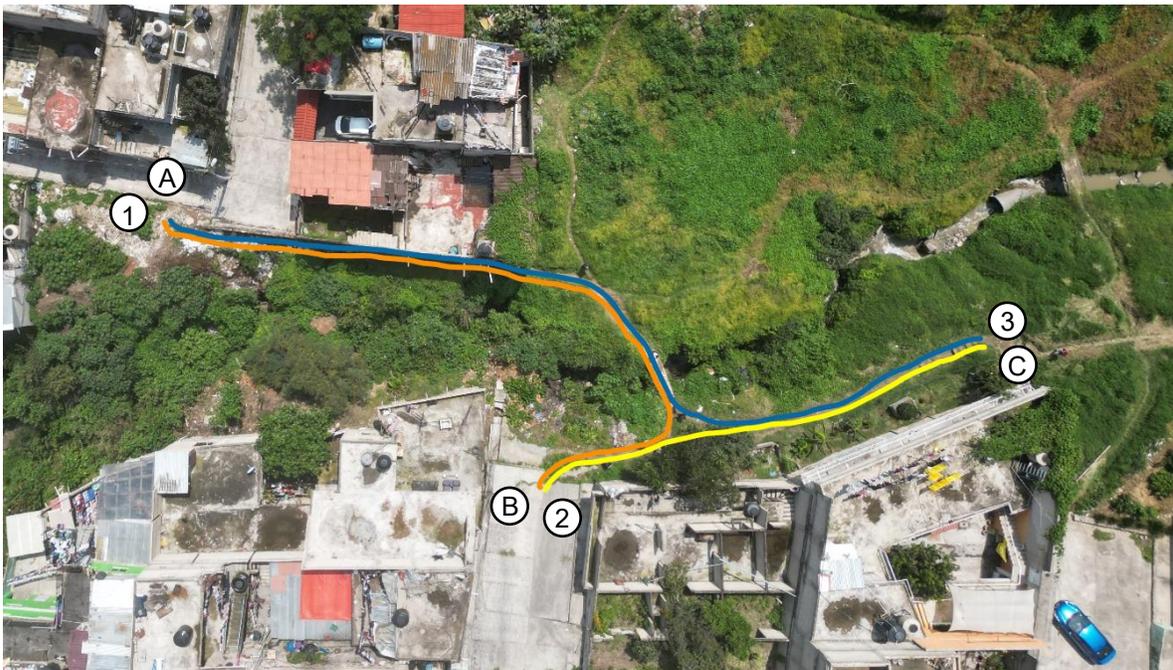
Se empleó un enfoque manual para analizar el flujo peatonal en la Barranca Rosa Parks, utilizando grabaciones realizadas con una cámara de video. Las grabaciones permitieron identificar las rutas más utilizadas por los usuarios y los patrones generales de movilidad. A partir de estas observaciones, se definieron seis rutas principales que representan los trayectos más comunes: A-3, A-2, B-1, B-3, C-1 y C-2, mostrado en la **Figura 18**.

Figura 18. Trayectorias definidas en la zona de estudio de aforo

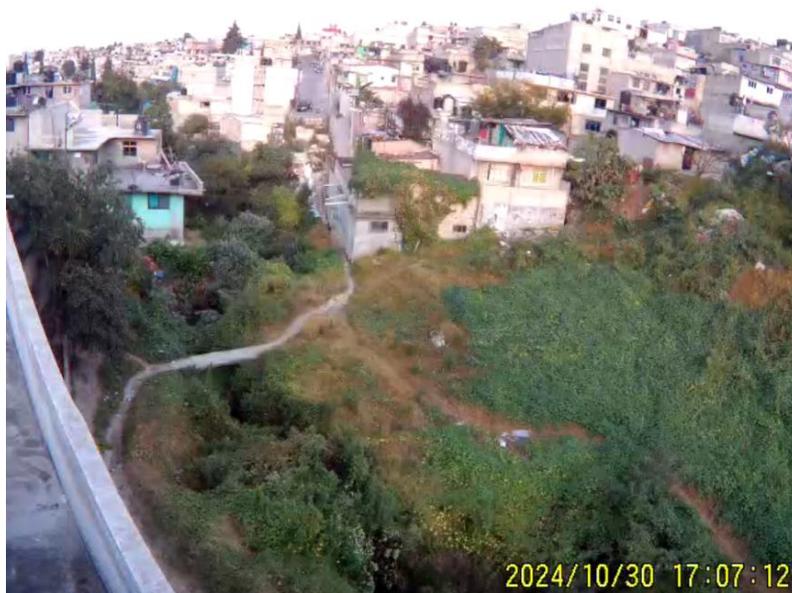
Figura 19. Captura de pantalla de grabación de la cámara de video

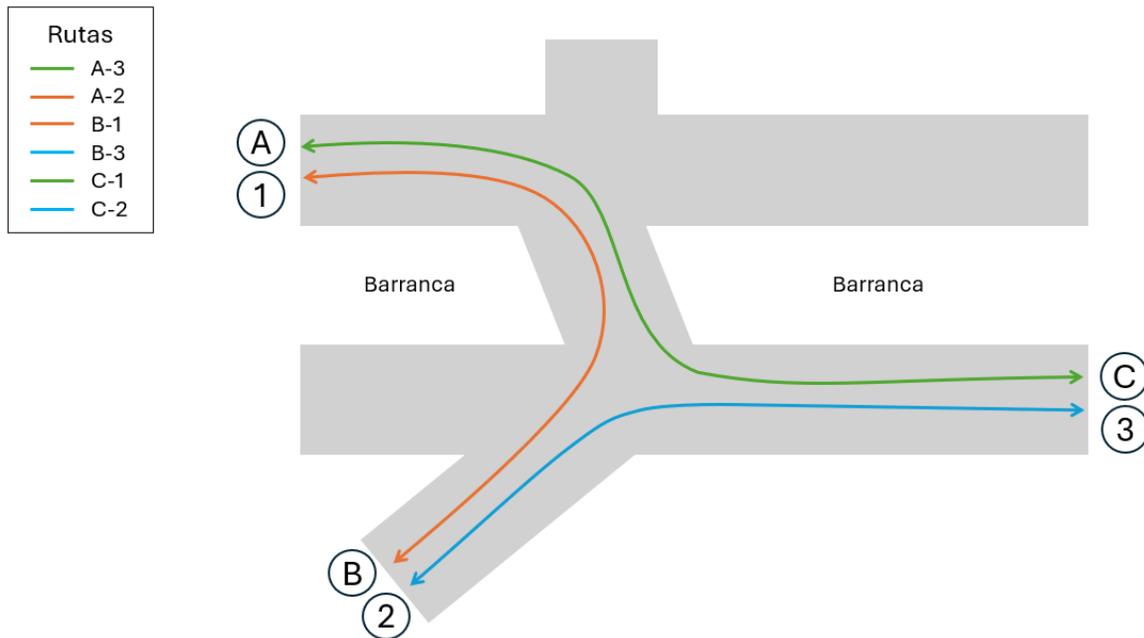
definieron seis rutas principales, representadas en un esquema visual (**Figura 20**). Cada ruta incluye las dos posibles direcciones de tránsito de las personas.

Figura 20. Representación gráfica de las rutas designadas en la Barranca Rosa Parks

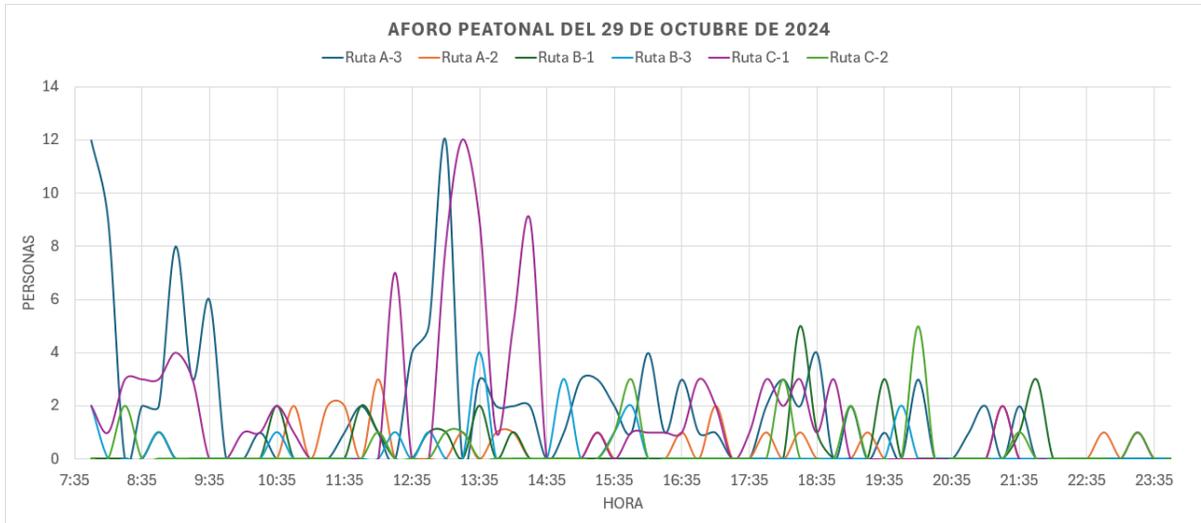
Así mismo, se generaron representaciones gráficas (**Gráfica 1**) y visualizaciones en el programa e!Sankey, las cuales están incluidas en los ANEXOS en la sección de *Resultados completos del aforo peatonal* de este documento, para facilitar el análisis de los flujos peatonales.

Gráfica 1. Aforo peatonal de las rutas del 29 de octubre de 2024, de las 07:35 a 00:00 hrs

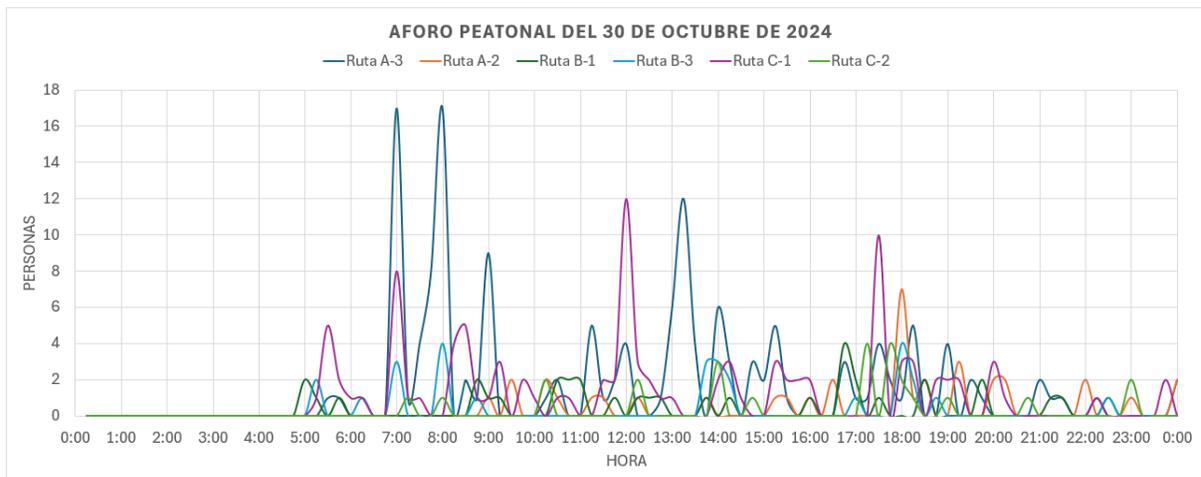
Gráfica 2. Aforo peatonal de las rutas del 30 de octubre de 2024, las 24 hrs del día

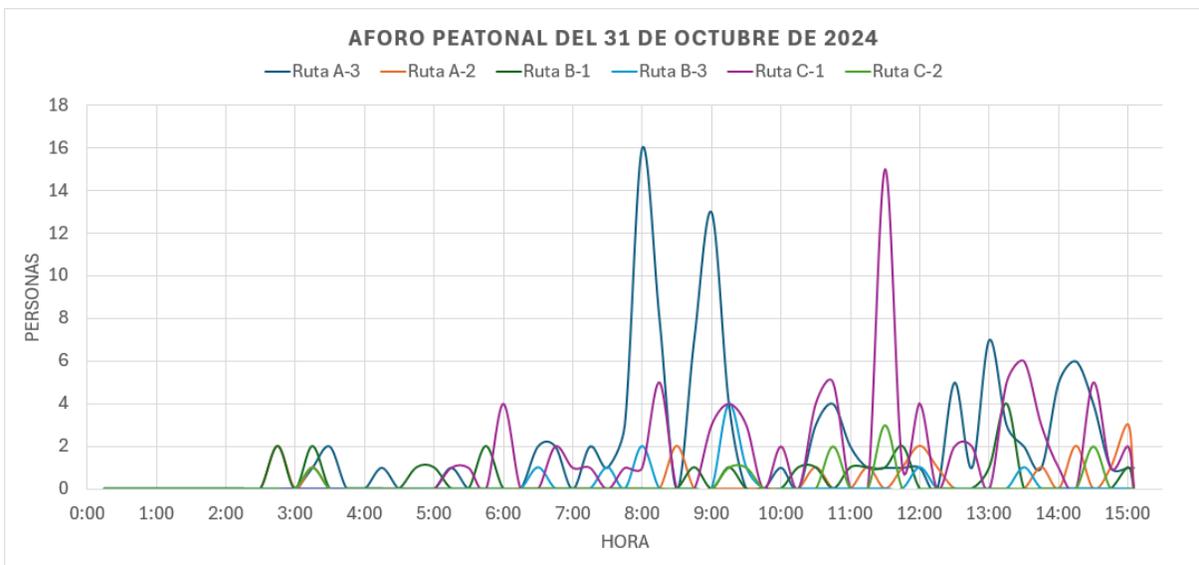
Gráfica 3. Aforo peatonal de las rutas del 31 de octubre de 2024, de las 07:35 a 00:00 hrs

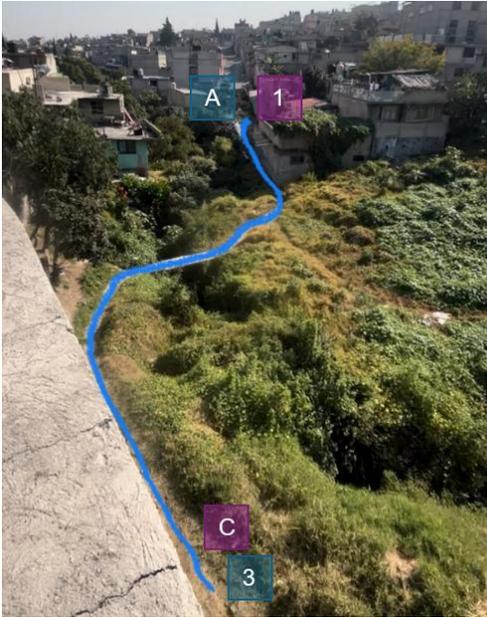
Figura 21. Rutas A-3 y C-1

Las rutas **A-3** y **C-1** son las más concurridas durante los tres días, especialmente la A-3, con picos matutinos relacionados con actividades escolares. La ruta C-1 tiene una distribución más uniforme, pero con menor intensidad general. En la **Figura 21** se puede observar desde otra perspectiva estas rutas trazadas.

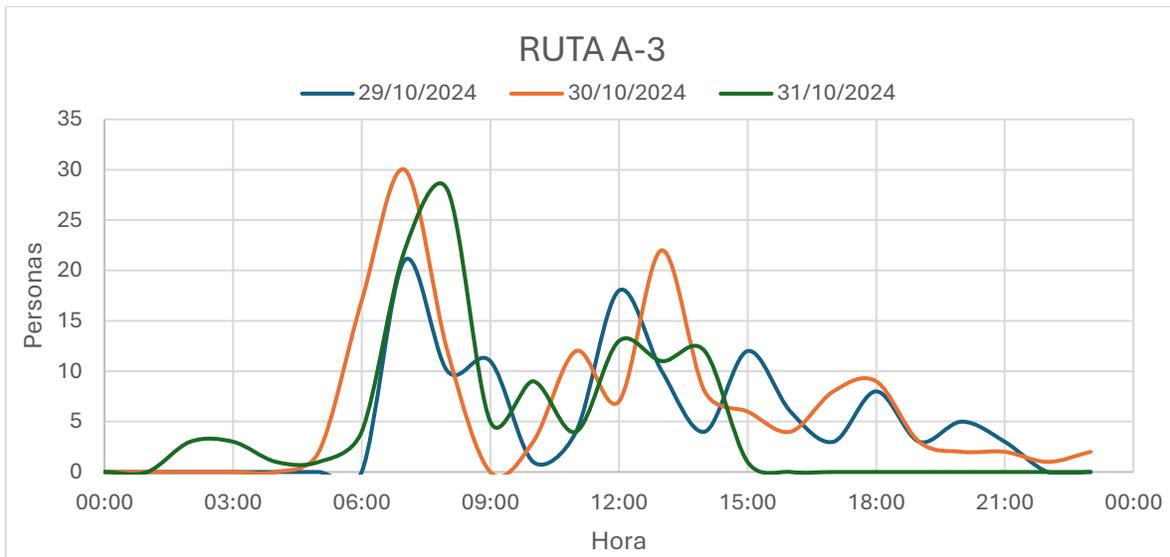
En ellos se observa cómo la afluencia varía a lo largo del día, permitiendo identificar similitudes y diferencias en los patrones de movilidad.

Gráfica 4. Aforo peatonal de los tres días de la ruta A-3

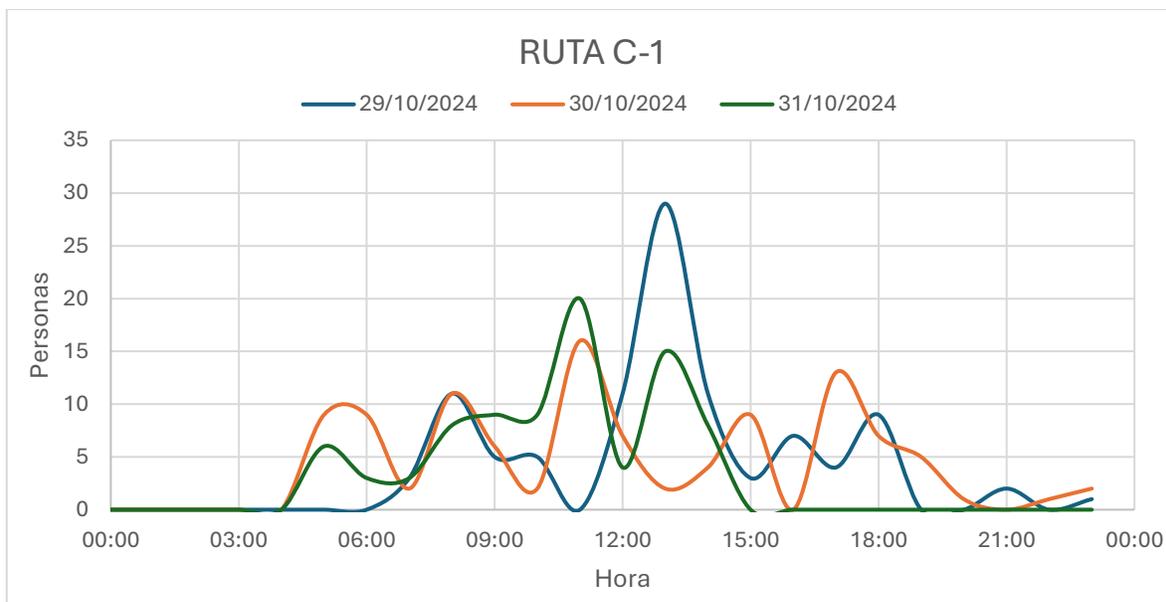
menor alrededor del mediodía, lo que sugiere su uso frecuente para actividades vespertinas.

Gráfica 5. Aforo peatonal de los tres días de la ruta C-1

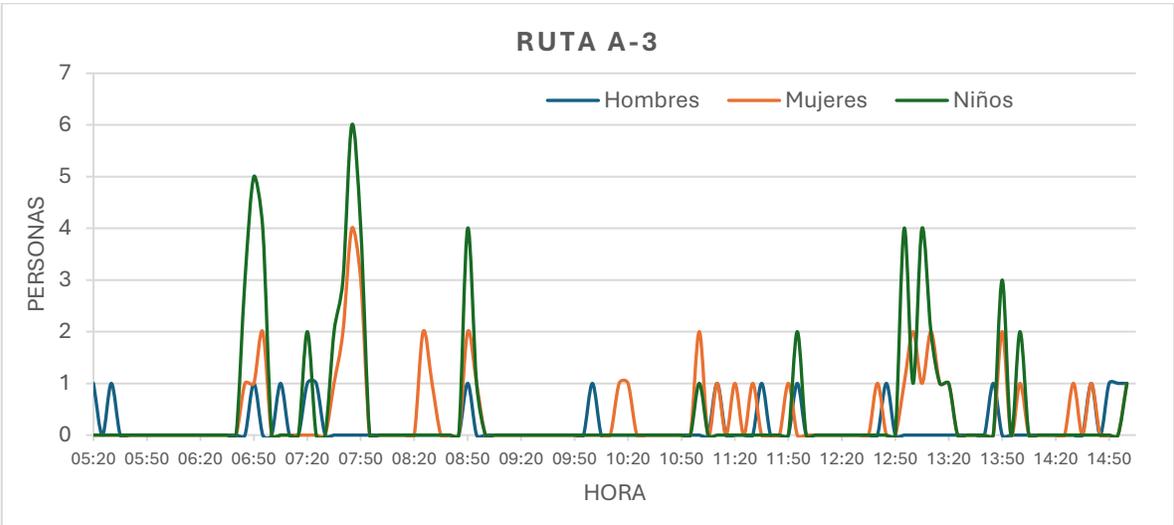
Gráfica 6. Aforo de hombres, mujeres y niños en la ruta A-3 de 5:20 a 15:05 horas.

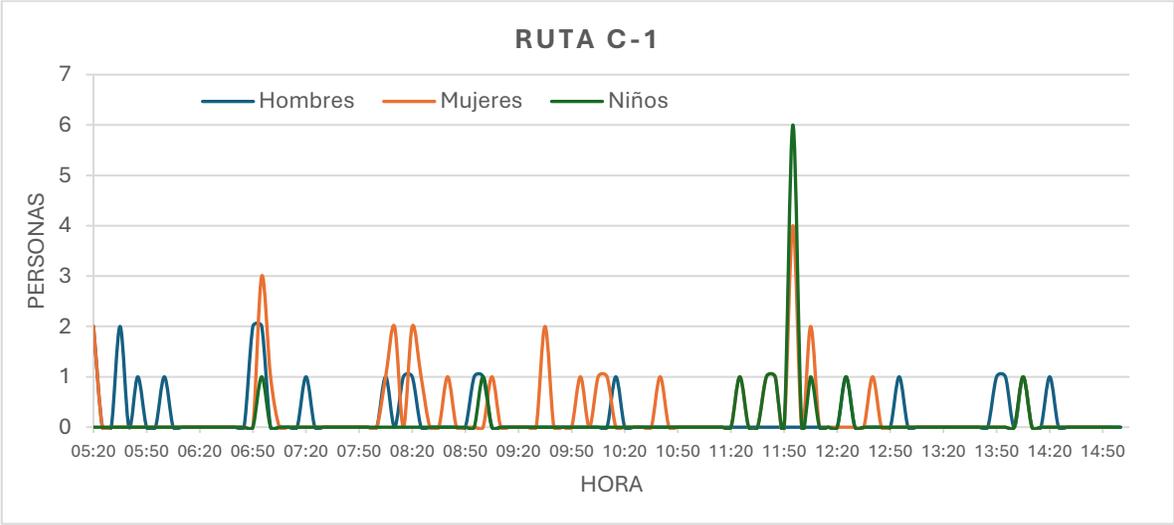
Gráfica 7. Aforo de hombres, mujeres y niños en la ruta C-1 de 5:20 a 15:05 horas.

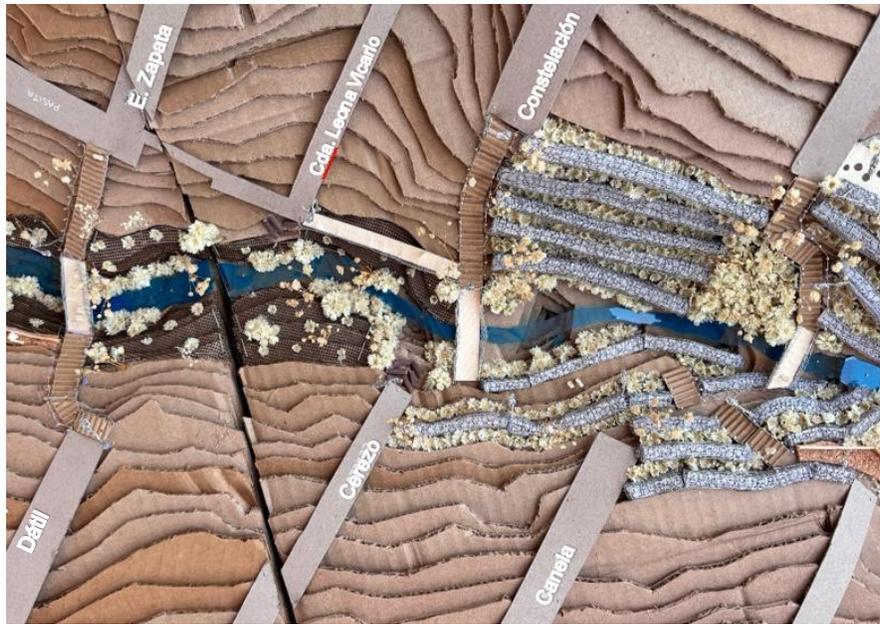
integrados en el corredor. La maqueta ofrece una visión tridimensional de la solución propuesta y permite comprender la relación entre las distintas intervenciones.

Figura 23. Maqueta con propuesta de puentes peatonales y rehabilitación de la barranca

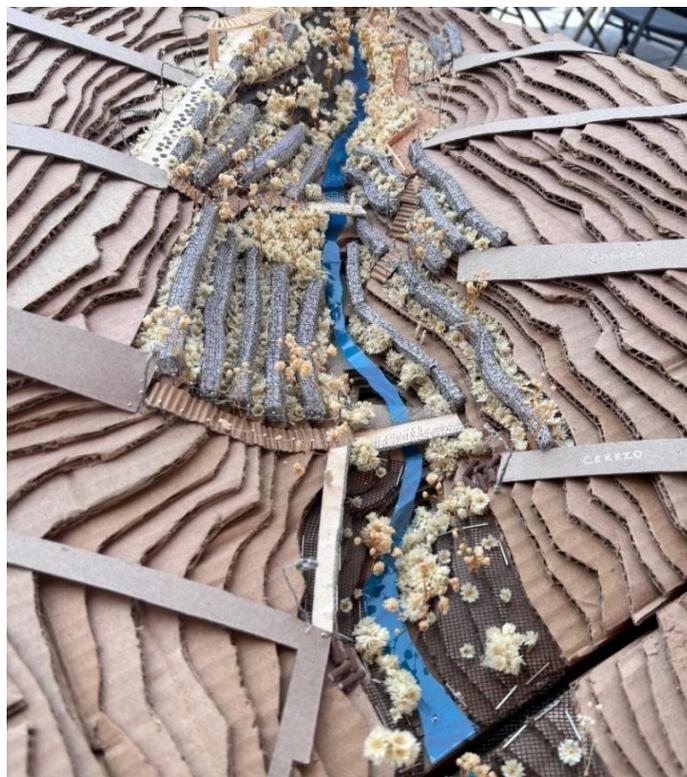
Figura 24. Vista en perspectiva de la propuesta de mejora del corredor

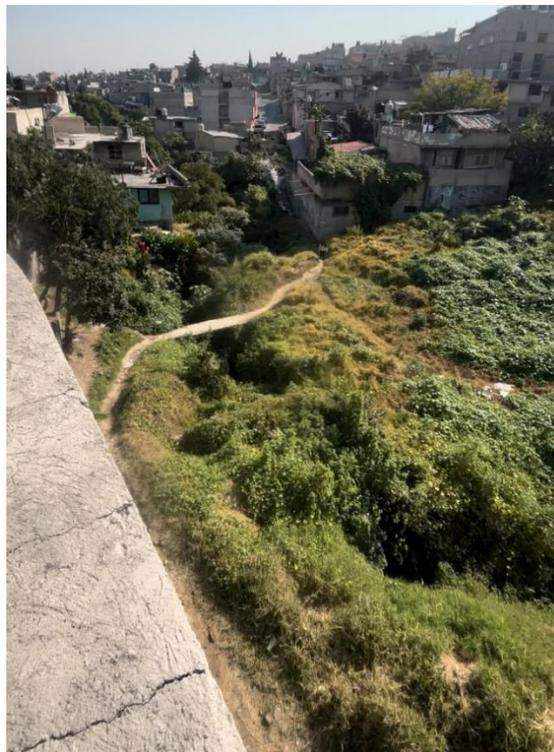
Anexo 14. Fotografía con vista hacia las trayectorias aforadas

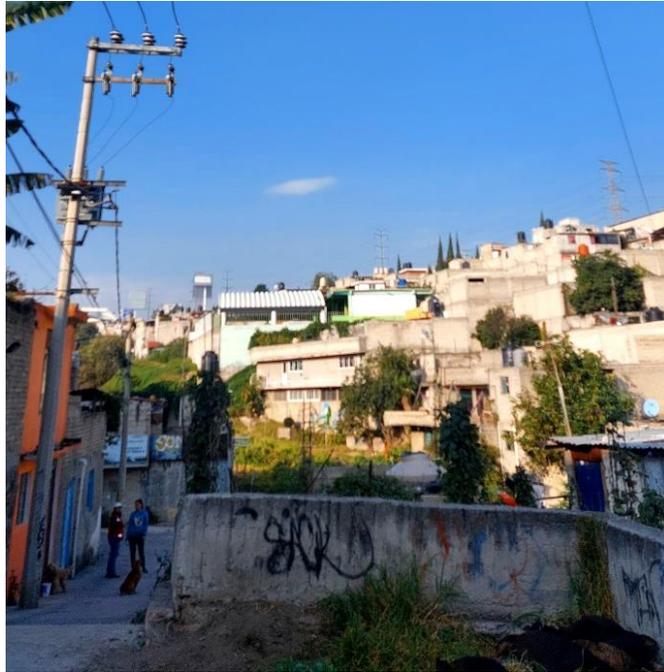
Anexo 15. Vista hacia la Barranca Rosa Parks, desde el puente peatonal formal

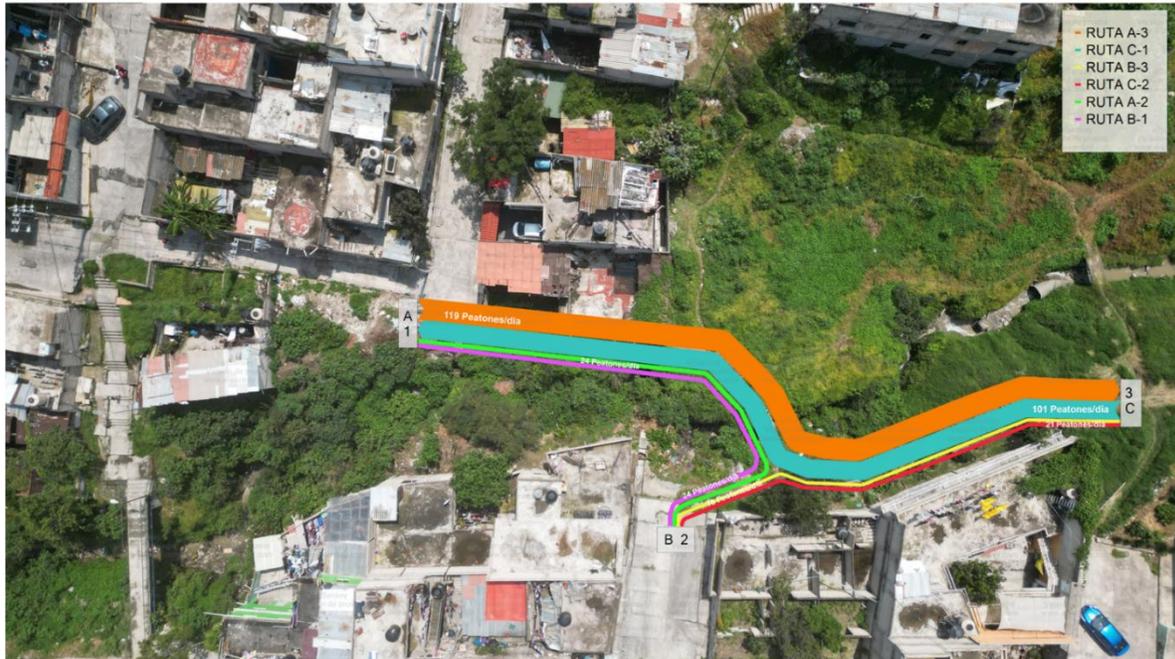
Anexo 23. Flujo Diario de Rutas: Análisis de Trayectorias 29 de octubre de 2024 desde las 07:35 a 23:59 h

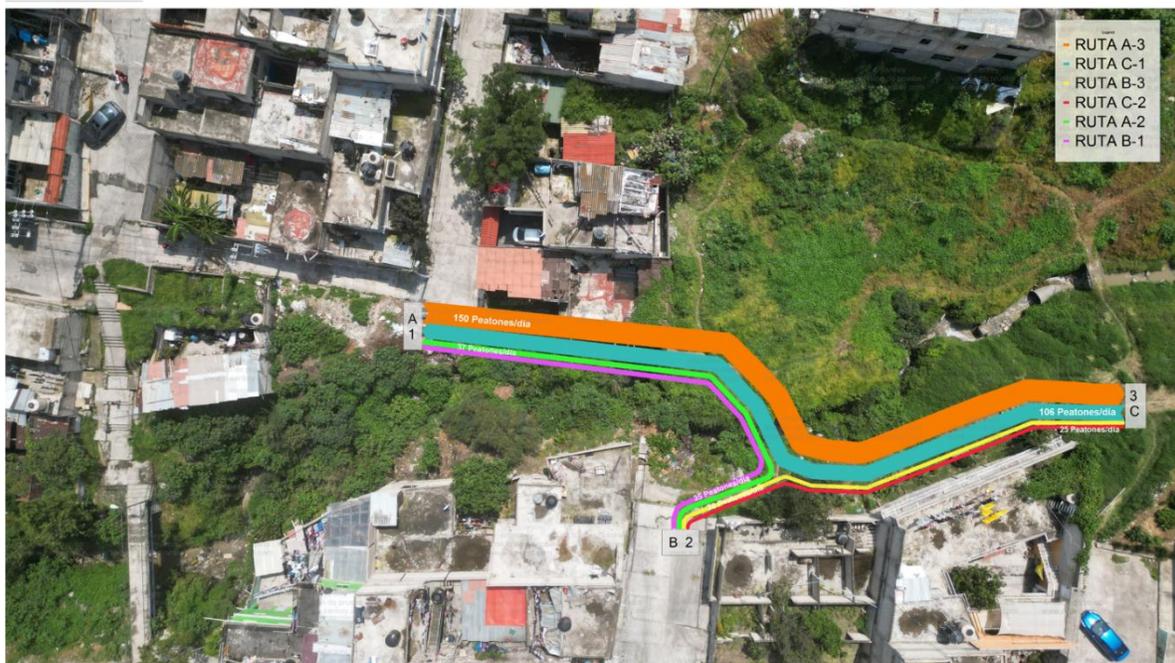
Anexo 24. Flujo Diario de Rutas: Análisis de Trayectorias 30 de octubre de 2024 desde las 00:00 a 23:59 h

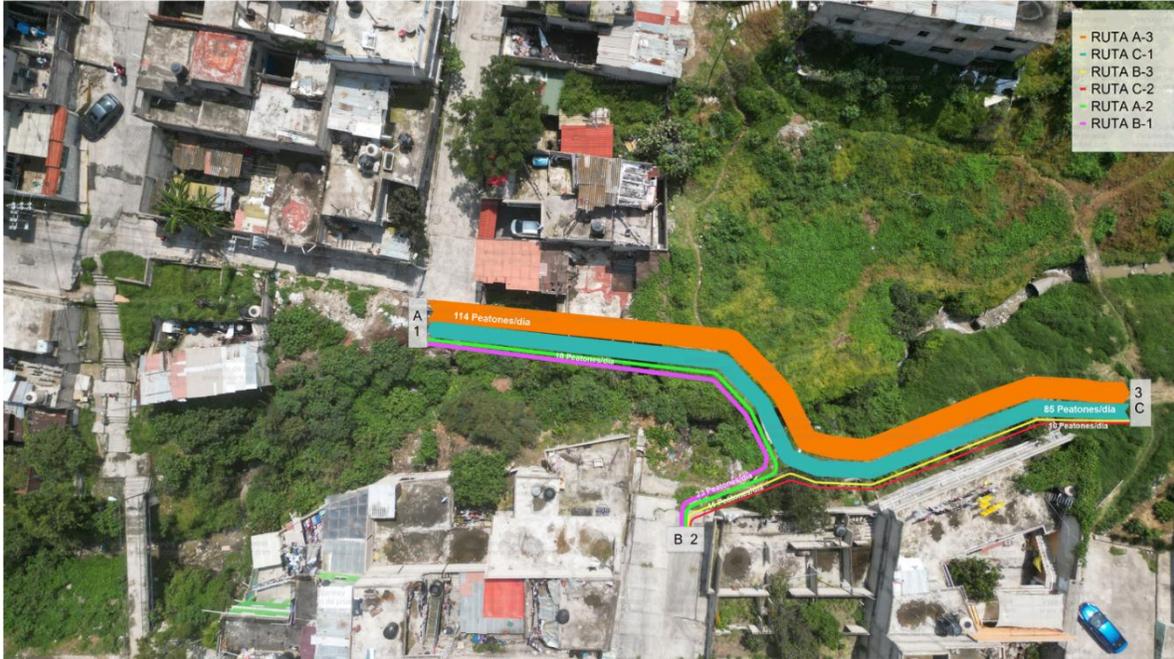
Anexo 25. Flujo Diario de Rutas: Análisis de Trayectorias 31 de octubre de 2024 desde las 00:00 a 15:05 h

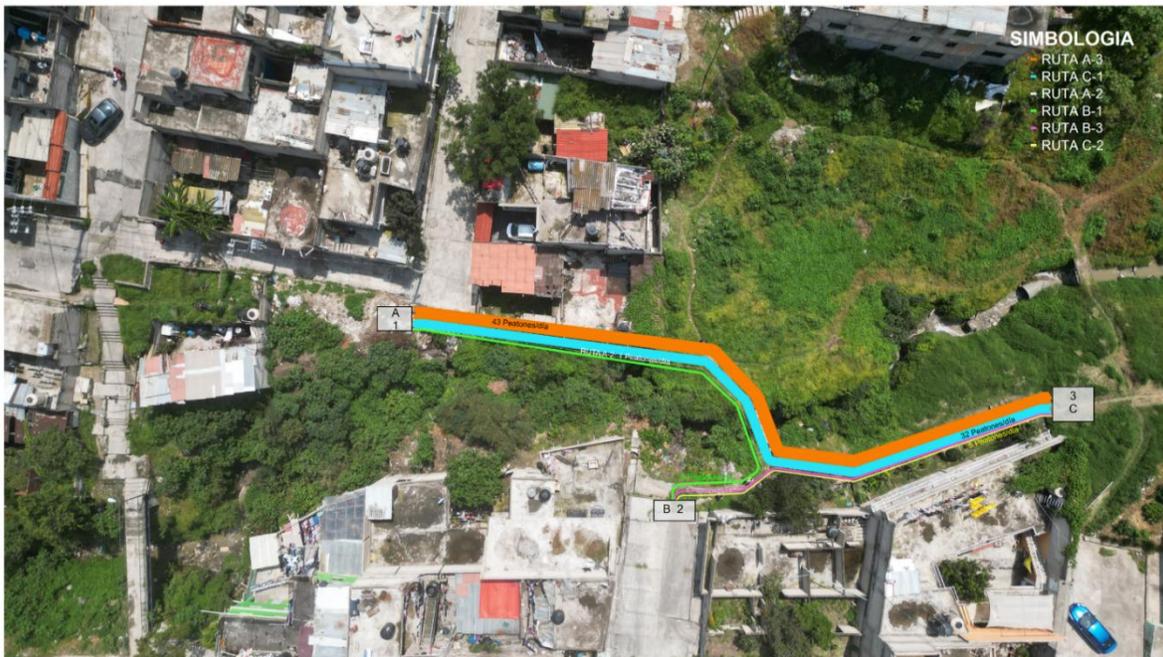
Anexo 26. Flujo de mujeres: Análisis de Trayectorias 30 de octubre de 2024 desde las 00:00 a 23:59 h

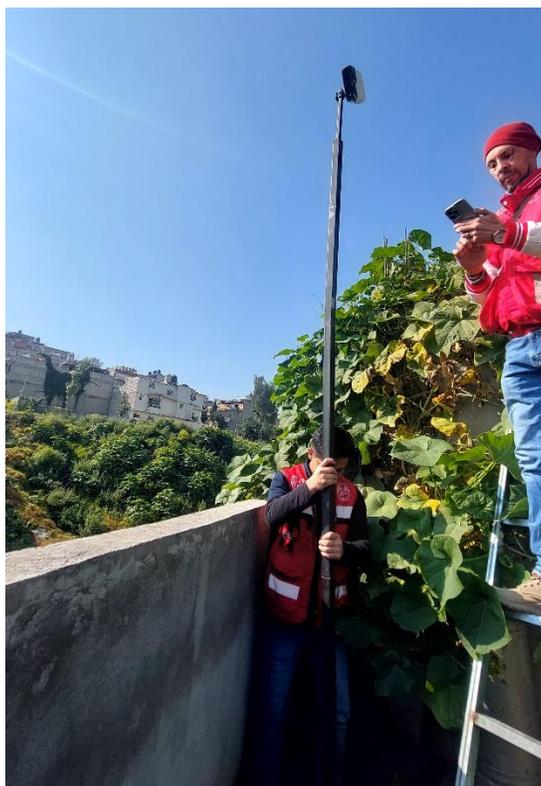
Anexo 27. Instalación de la cámara de video utilizada para el aforo

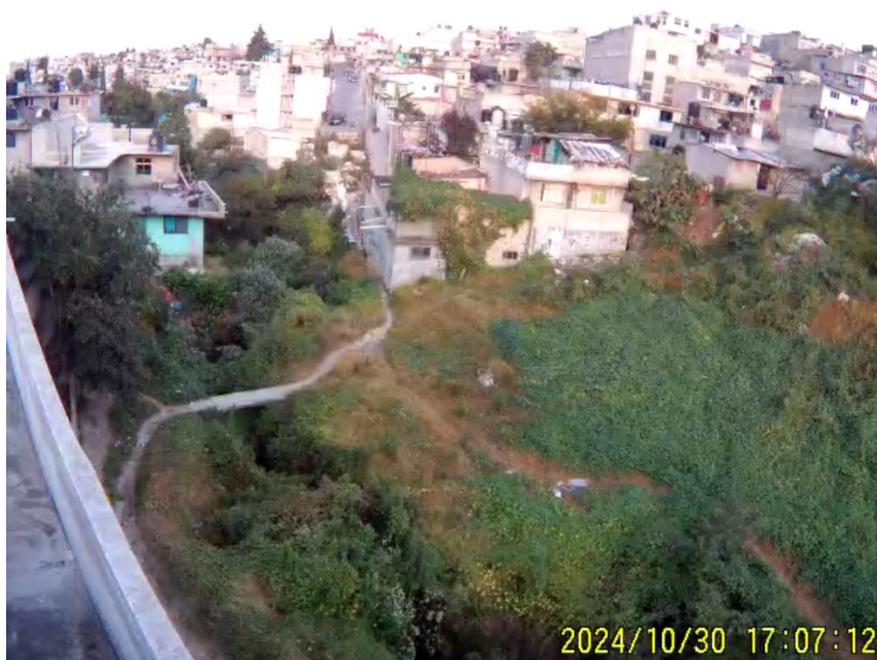
Anexo 28. Captura de pantalla de la grabación de la cámara de video
