**Plan de Rescate y  
Saneamiento del Relleno  
Sanitario de Matamoros,  
Tamaulipas**

**TESIS**

Que para obtener el título de  
**Ingeniero Geólogo**

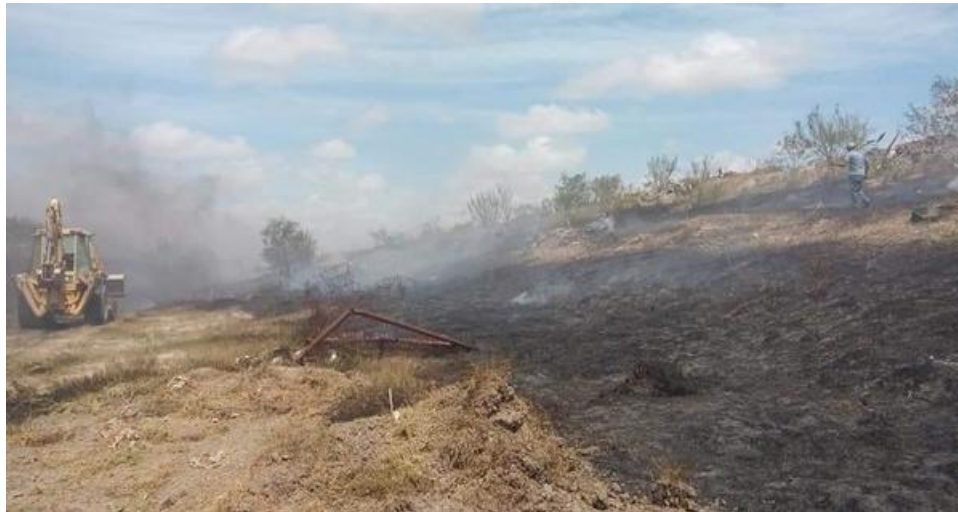
*Imagen 5. Connato de incendio en una celda clausurada. A la izquierda se aprecia una retroexcavadora.  
Imagen propia.*

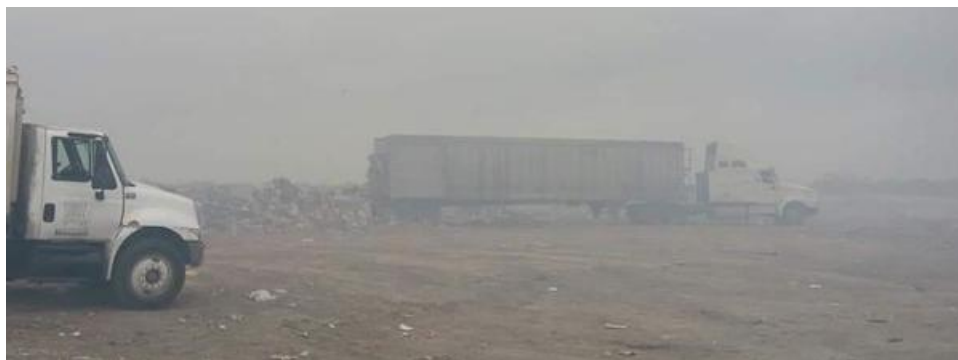
*Imagen 6. Cortina de humo proveniente de los incendios en las celdas de disposición final visible en el frente de tiro.  
Imagen propia.*

El uso de la maquinaria pesada es indispensable en las actividades de compactación, conformación y cobertura de los residuos en el frente de tiro para evitar que los desechos expuestos al aire libre sirvan de combustible para los incendios (ver las *Imágenes 6, 119, 120, 121, 122, 123, 124, 125 y 126*) y de alimento para la fauna nociva que puede transmitir enfermedades peligrosas para el ser humano.

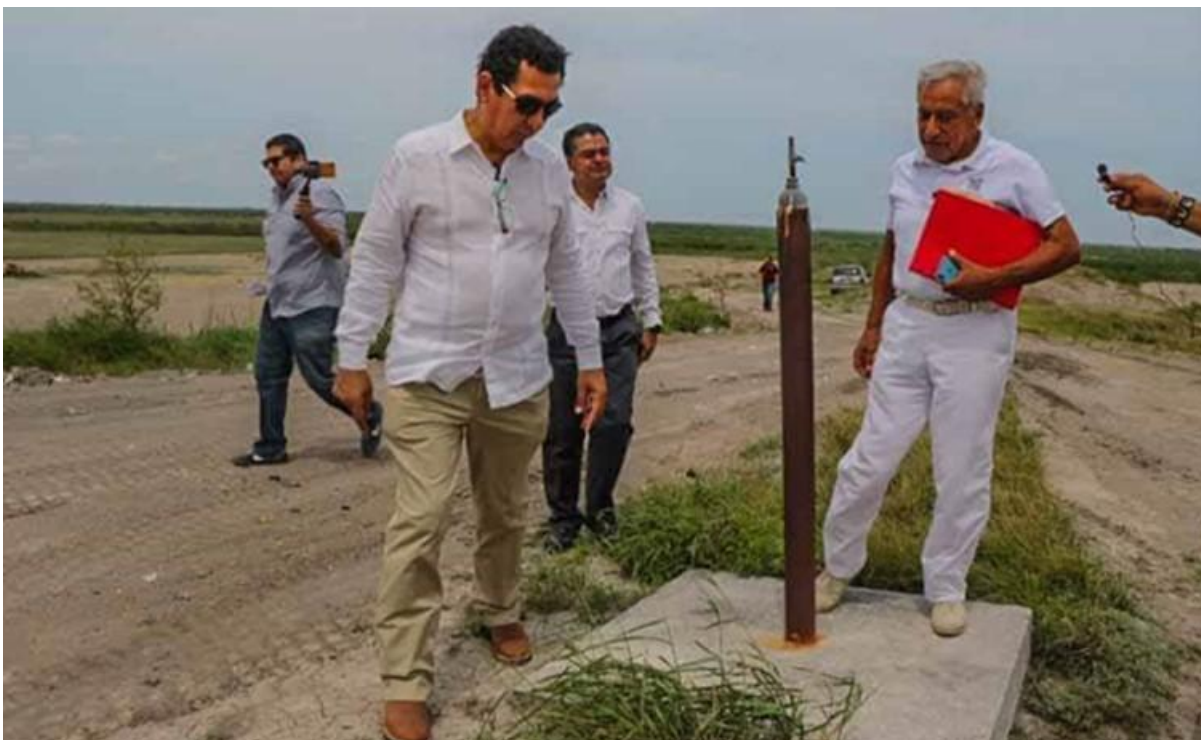
*Imagen 14. A la izquierda de esta imagen aparece el presidente municipal mientras que en el lado derecho aparece el Ing. Magdaleno Rodríguez observando un pozo de biogás.  
Imagen tomada del portal de internet [matamoros.gob.mx](http://matamoros.gob.mx) el día 24/02/2020.*

En la *Imagen 14* se puede apreciar que en el extremo final del pozo de biogás hay una antorcha instalada. La antorcha permite la quema del biogás de una forma segura y con ello se da cumplimiento al punto 7.2 de la NOM-083-SEMARNAT-2003.

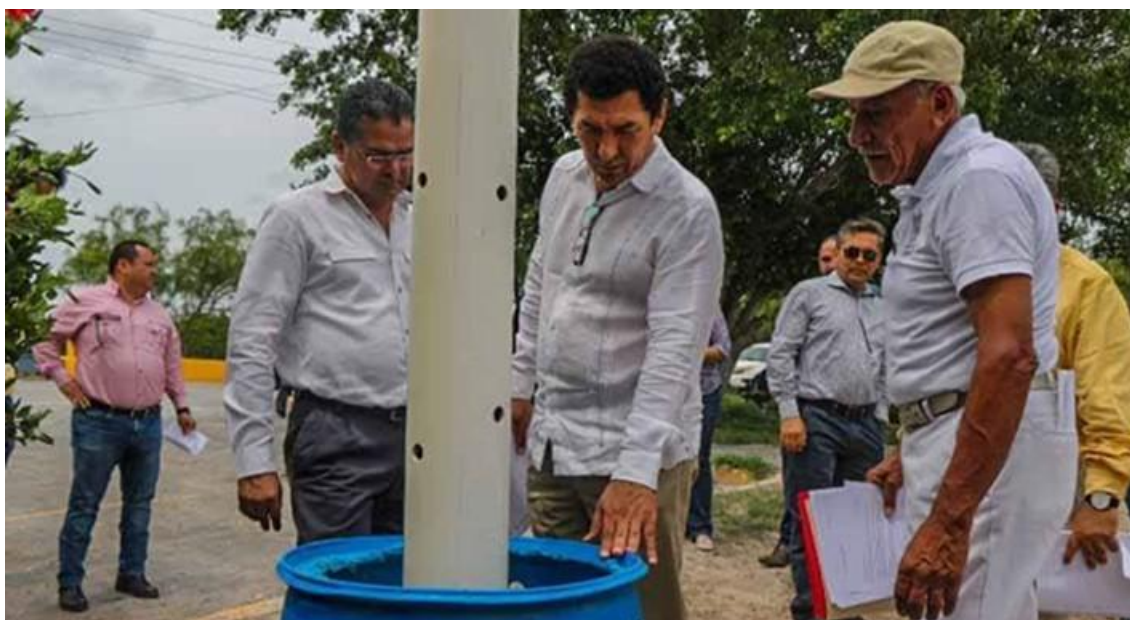
*Imagen 15. Al centro de la imagen aparece el alcalde tocando un tambo de plástico azul mientras que a su izquierda está el Ing. Magdaleno Rodríguez. Estos tambos se utilizan en la construcción de pozos de biogás.  
Imagen tomada del portal de internet [matamoros.gob.mx](http://matamoros.gob.mx) el día 24/02/2020.*

La *Imagen 13* muestra el diseño empleado en la construcción de los pozos de biogás, mientras que las *Imágenes 14, 15 y 16* muestran los materiales y componentes empleados en su construcción. Todas las celdas de confinamiento deben incluir este elemento constructivo ya que cumple con la función de permitir la liberación de los gases que se generan a partir de la degradación de la materia orgánica contenida en los residuos sólidos urbanos. El biogás tiene dos cualidades que lo hacen particularmente peligroso: es inflamable y explosivo.

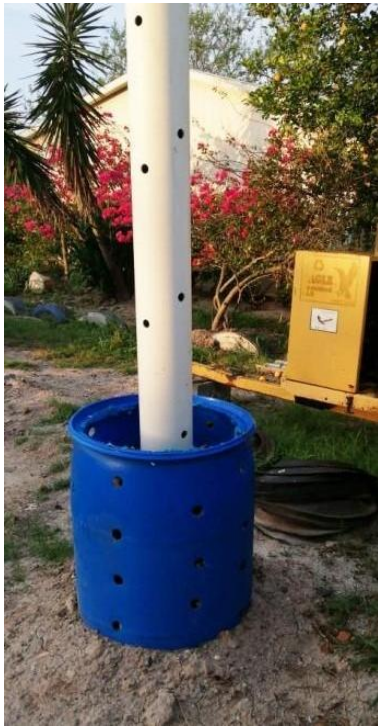
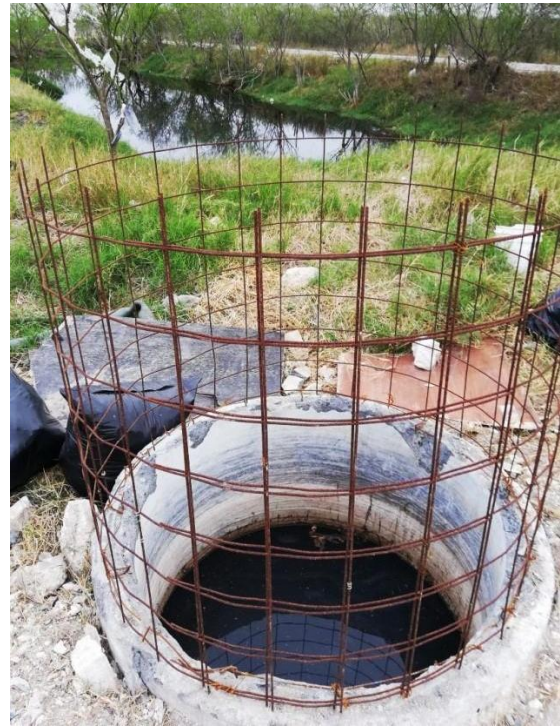
*Imágenes 16 y 17. La imagen de la izquierda corresponde a un modelo escala real de un pozo de biogás donde destacan el tambo de plástico y el tubo de PVC ambos con perforaciones. La imagen de la derecha corresponde a un pozo de extracción de lixiviados que se encuentra conectado a un cárcamo colector que se alcanza a apreciar al fondo de la misma imagen.*

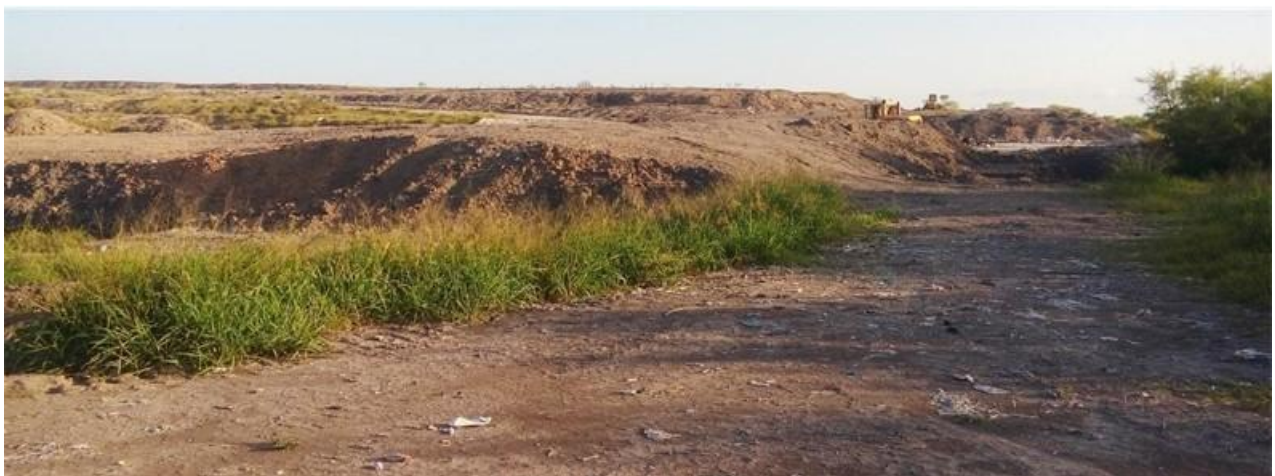
*Imagen 18. Vista desde la base de una celda clausurada donde se observa al fondo del lado derecho en color amarillo dos máquinas descompuestas en proceso de baja del patrimonio municipal. En la Imagen 19 se observa desde la misma celda, pero desde otra perspectiva.*

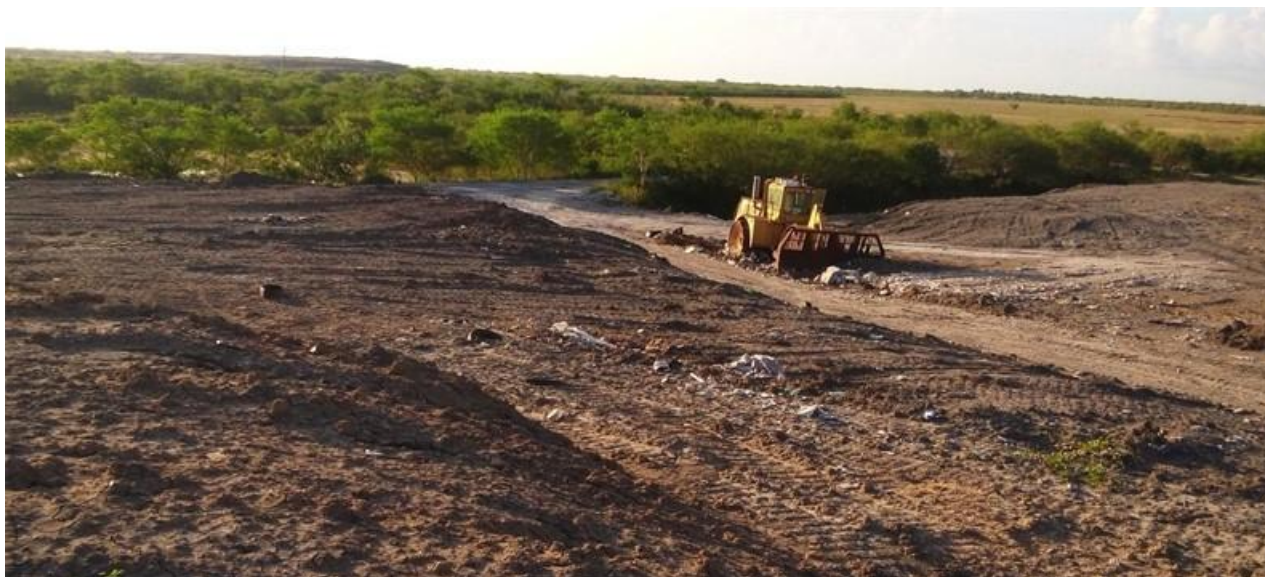
*Imagen 19. Vista desde la cima de la celda clausurada donde se observa otra máquina descompuesta y al fondo del lado izquierdo se alcanza a observar una loma que corresponde a otra celda clausurada. La topografía de la región es plana con pendientes máximas de 2%. Imagen propia.*

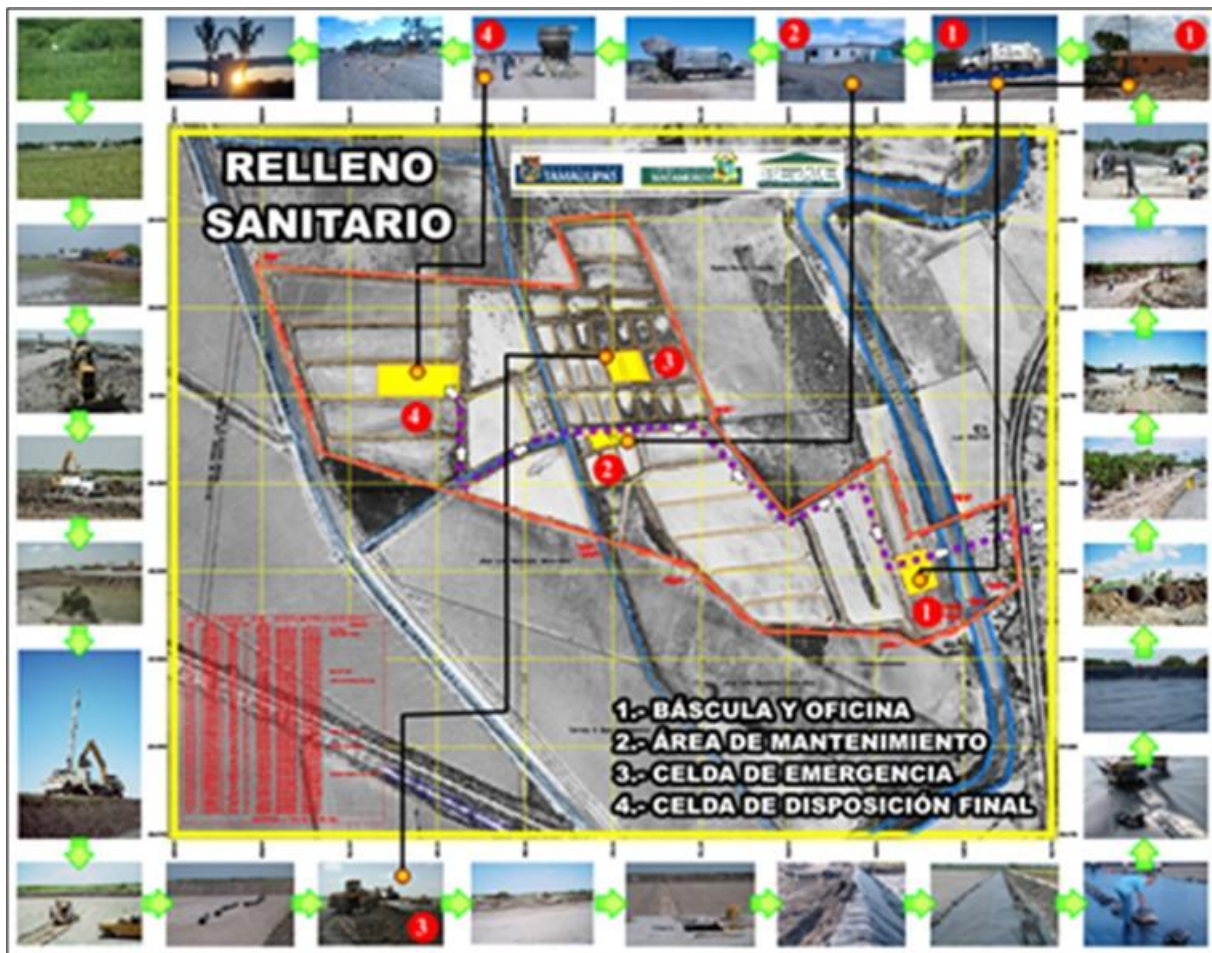
*Imagen 23. Plano del Relleno Sanitario Regional. El predio encerrado en el polígono rojo corresponde a las 113.16 hectáreas que abarca el proyecto.  
La primera celda que comenzó operaciones fue la celda de emergencia.  
Imagen cortesía del Ing. Magdaleno Rodríguez.*

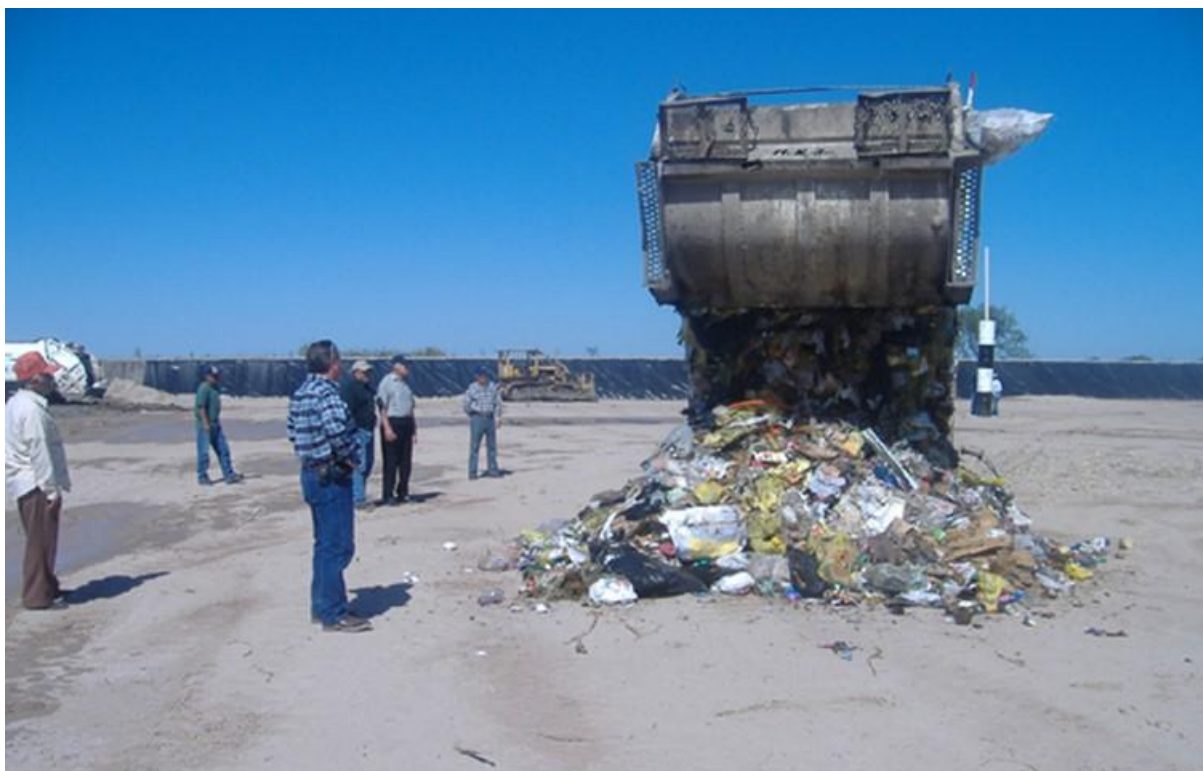
*Imagen 24. Inicio de operaciones del Relleno Sanitario Regional.*

*Fotografía del primer camión recolector que dispone sus residuos en el Relleno Sanitario Regional. Al fondo de la imagen se puede apreciar la colocación de geomembranas en la celda (de color negro).*

Durante los estudios de campo dentro del predio del relleno sanitario de Matamoros se pudo determinar la profundidad al nivel estático ubicándose entre los 2.5 y los 3.5 metros. (Banco de Desarrollo de América del Norte, 2007). Como medida preventiva, las celdas de disposición final cuentan con un aislamiento del suelo que consisten en geomembranas de polietileno de alta densidad termofusionadas para prevenir la infiltración de lixiviados y contaminantes en el subsuelo (ver las *Imágenes 13, 24 y 25*).

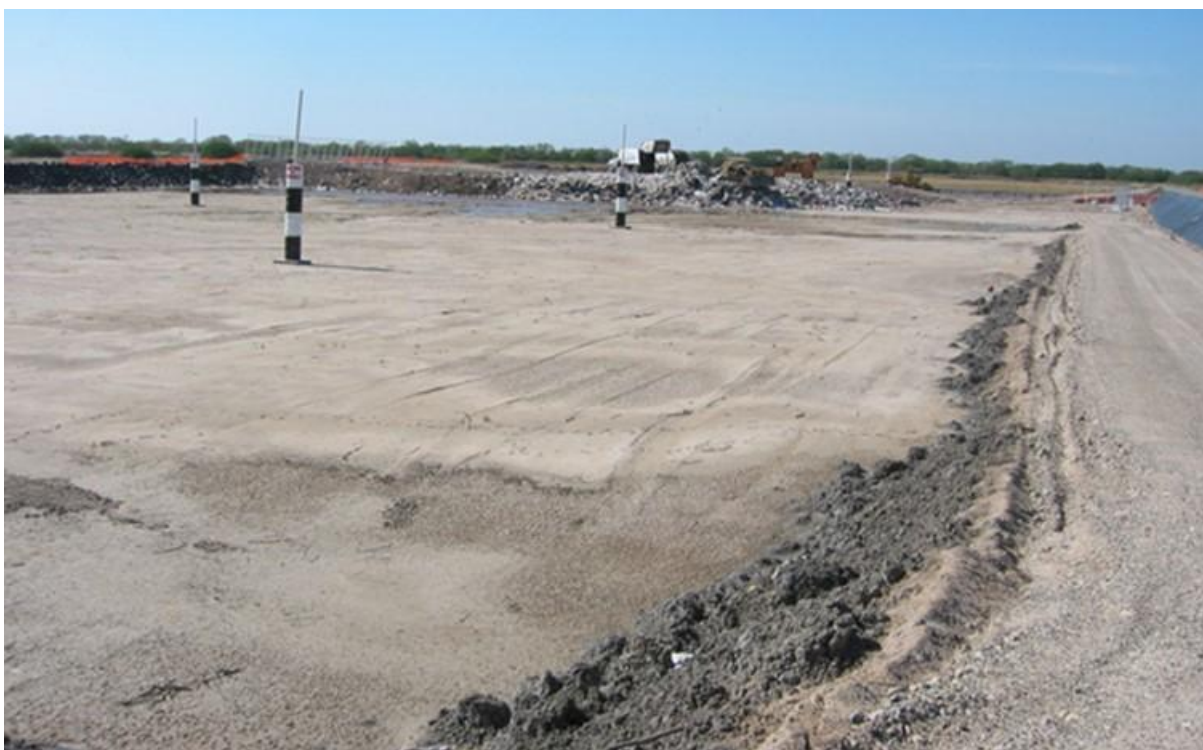
*Imagen 25. Inicio de operaciones del Relleno Sanitario Regional.  
Disposición de residuos sólidos urbanos en la celda de emergencia  
(la primera celda que estuvo en funciones).*

*Al fondo de la imagen se puede apreciar la colocación de geomembranas en la celda (de color negro).  
Imagen cortesía del Ing. Magdaleno Rodríguez.*

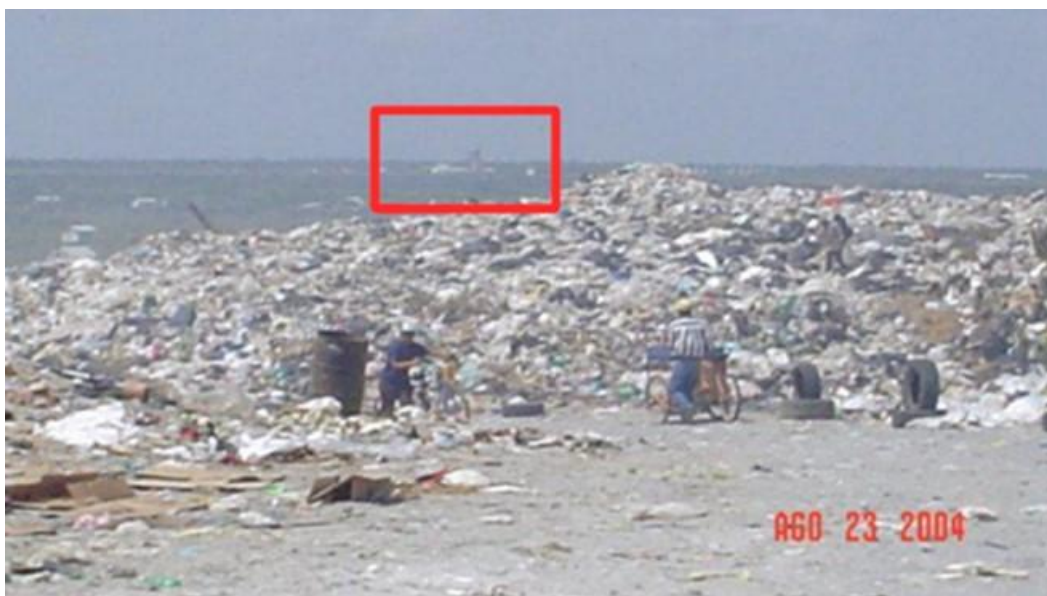
*Imagen 30. Antiguo tiradero a cielo abierto de Matamoros (El Basurero Municipal). Este sitio recibía en promedio 400 toneladas diarias. En esta fotografía se logra apreciar la torre de control del Aeropuerto General Servando Canales dentro del rectángulo color rojo. El predio de este antiguo sitio de disposición final aparece dentro de un polígono magenta en la Imagen 29.  
Imagen cortesía del Ing. Magdaleno Rodríguez.*

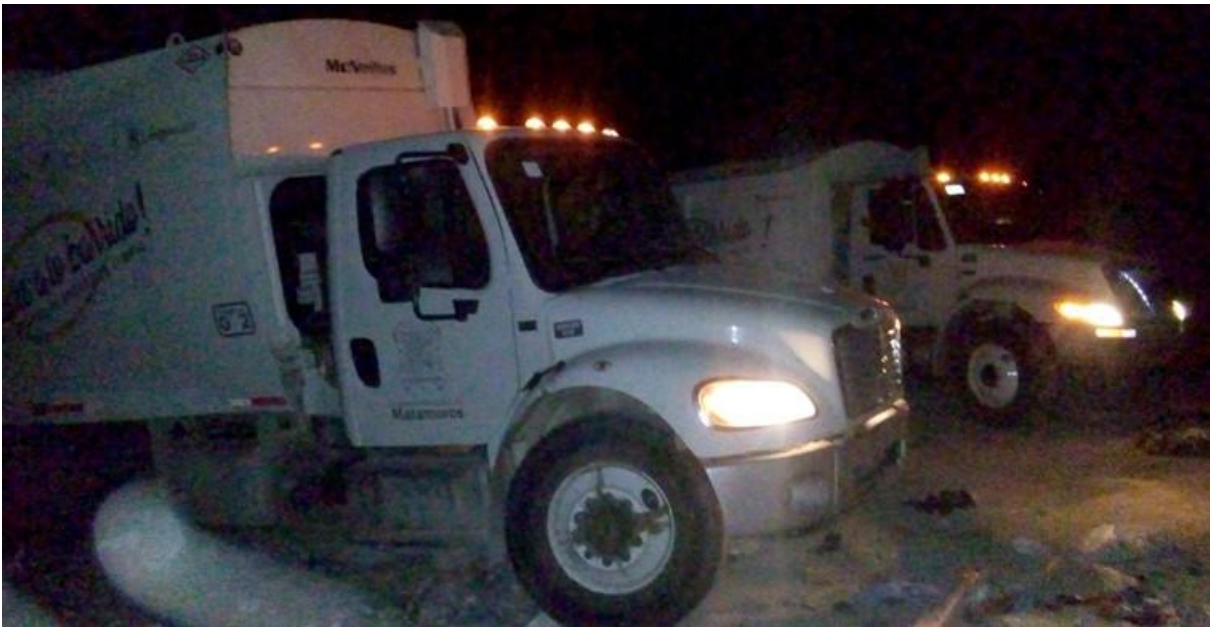
*Imagen 31. Camiones recolectores del Municipio de Matamoros disponiendo los residuos recolectados durante el turno nocturno en el frente de tiro del Relleno Sanitario Regional.  
Imagen propia.*

En el turno nocturno únicamente ingresan a disponer los vehículos oficiales del municipio de Matamoros, como se puede apreciar en la *Imagen 31*. (Comisión de Desarrollo Urbano y Ecología, 2005).

Por último, algunos tramos de los caminos interiores se encontraban invadidos con basura por lo que era difícil acceder al frente de tiro, y las luminarias se encontraban inservibles haciendo peligroso el tránsito de los camiones recolectores al interior del Relleno Sanitario Regional durante la noche (ver la *Imagen 31*).

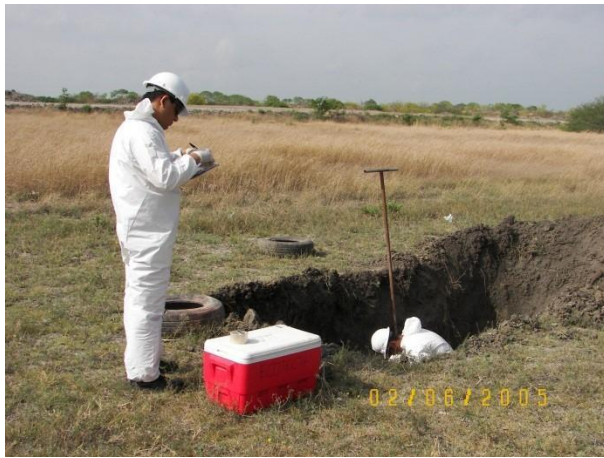
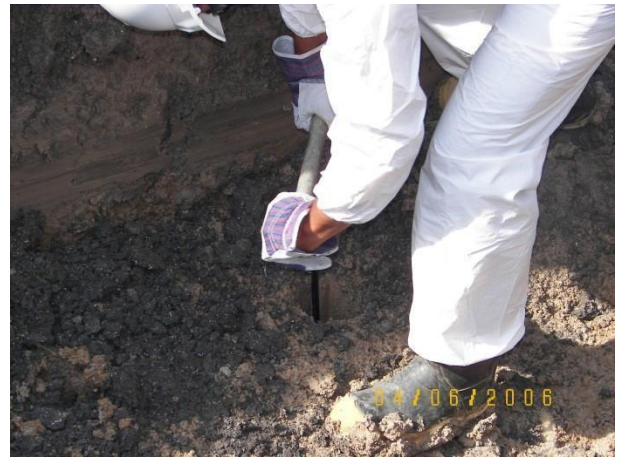
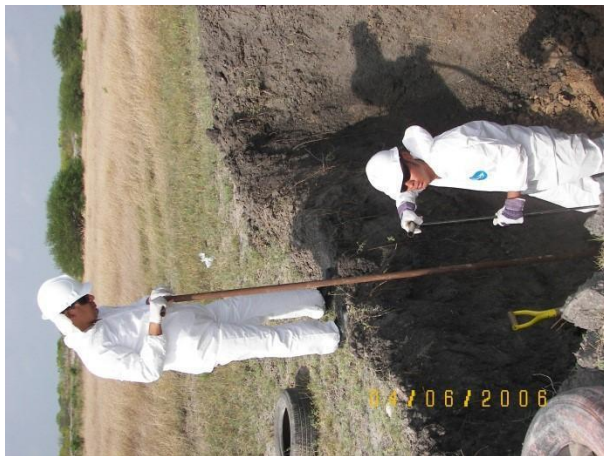
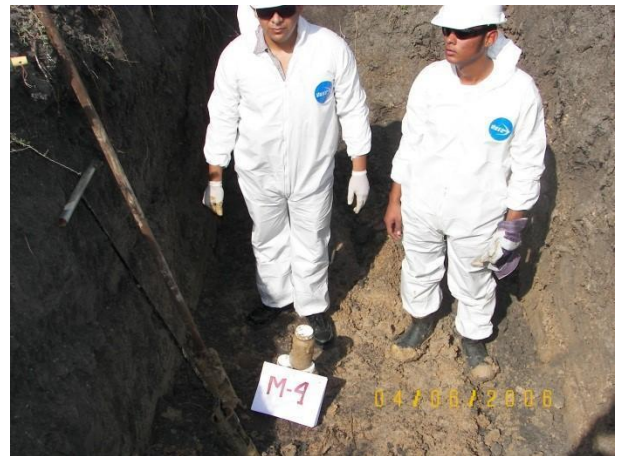
*Imágenes del 42–45. Obtención de muestras de suelo mediante pozos a cielo abierto.  
Imágenes cortesía del Ing. Magdaleno Rodríguez.*

- Se tiene una capa inicial de tierra vegetal (despalme) con un espesor promedio de 0.5 metros (ver la *Imagen 41*).
- Inmediatamente después sigue un horizonte de limo orgánico de baja compresibilidad, mezclado con limo orgánico de baja plasticidad, arena y algunas gravas que de acuerdo con el Sistema Unificado de Clasificación de Suelos (SUCS) le corresponde el símbolo OL.

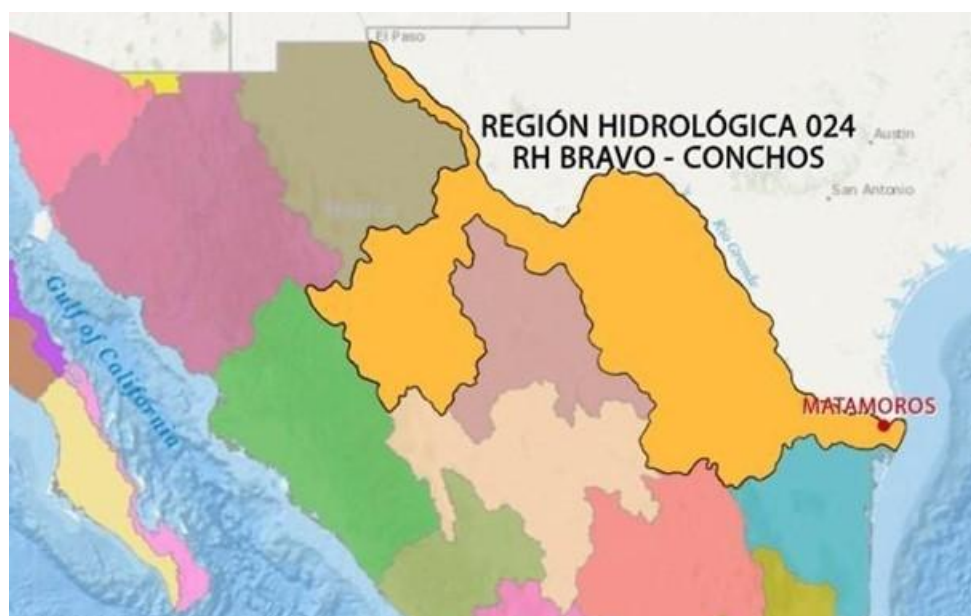
*Imagen 46. Región Hidrológica No. 24 Río Bravo–Conchos indicada en color naranja.*  
Modificado de (CONAGUA, 2025).  
(CONAGUA, [https://sinav30.conagua.gob.mx:8080/Geovisores/RHA\\_VI/](https://sinav30.conagua.gob.mx:8080/Geovisores/RHA_VI/), 2025).

El municipio de Matamoros se encuentra asentado en dos regiones hidrológicas: la Región Hidrológica No. 24 Río Bravo–Conchos y la Región Hidrológica No. 25 San Fernando–Soto La Marina. (INEGI, 2010). El 62% del territorio municipal, incluyendo el predio del relleno sanitario de Matamoros, se encuentra dentro de la Región Hidrológica No. 24 denominada Región Hidrológica Río Bravo–Conchos (ver la *Imagen 46*). El restante

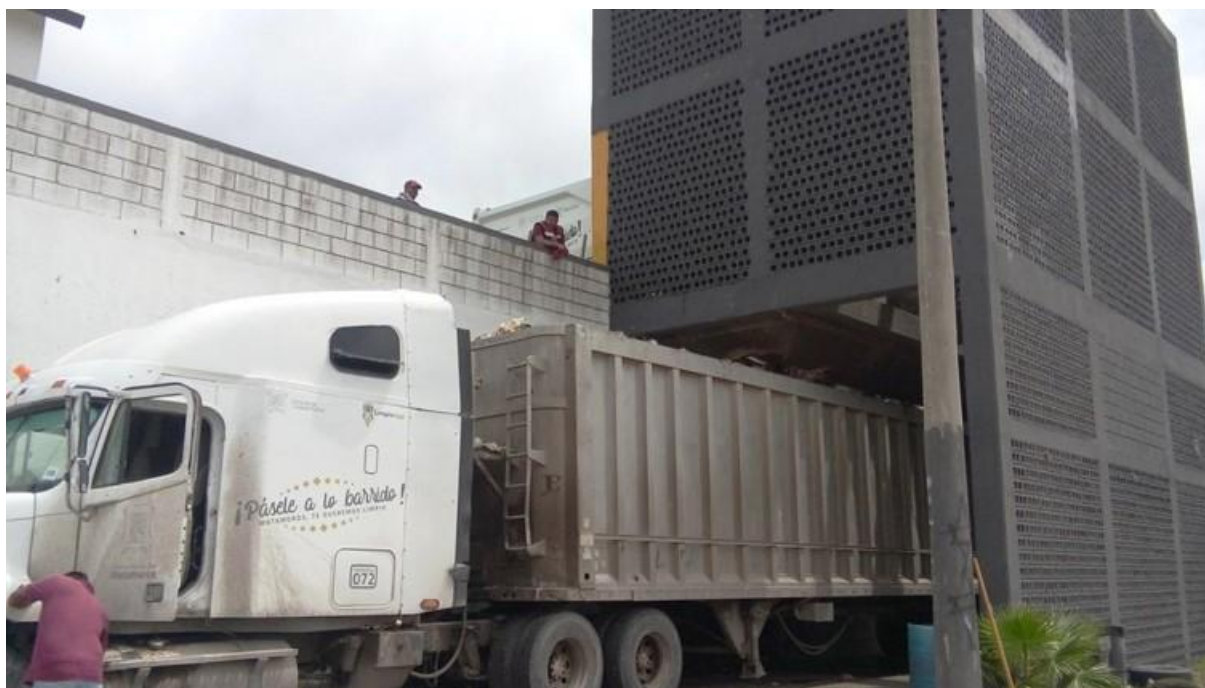
*Imagen 108. En la parte superior de la fotografía se aprecia la caja de un camión compactador que transfiere sus residuos al tractocamión en la Estación de Transferencia “12 de marzo”. El tractocamión recibe los residuos de cuatro camiones compactadores y una vez lleno, sale de la Estación de Transferencia con destino al Relleno Sanitario Regional.*

Cuando los camiones recolectores terminan su ruta de recolección en las calles de Matamoros, se trasladan al Centro de Transferencia “12 de marzo” donde transfieren sus residuos a los tractocamiones (ver la *Imagen 108*). Los residuos se transportan desde el Centro de Transferencia hasta el Relleno Sanitario por medio de dos unidades tractocamión con caja abierta de piso móvil llegando a transportar un máximo de 28 toneladas de residuos en cada viaje.

Para complementar este plan, en la Estación de Transferencia “12 de marzo” se verificó durante las mañanas, tardes y noches la frecuencia de ingreso de los camiones recolectores durante la jornada laboral (ver la *Imagen 108*). Asimismo, se estimaron los tiempos de traslado desde la Estación de Transferencia hasta la entrada del relleno sanitario (ver la *Imagen 110*). Por último, se calculó el tiempo promedio que les tomaba disponer los residuos dentro de las instalaciones del relleno sanitario. Todas estas acciones fueron realizadas para apoyar al Departamento de Limpieza Pública a reducir los tiempos de traslado y disposición de los residuos e incrementar la eficiencia del servicio de recolección. Dicha problemática ya fue descrita en el subcapítulo 2.1.

En al menos un par de ocasiones, un tractocamión proveniente de la Estación de Transferencia “12 de marzo” (ver la *Imagen 108*) estuvo a punto de volcarse cuando estaba transitando por el camino de acceso al frente de tiro. Asimismo, diariamente se reportaban camiones recolectores atascados en el camino de acceso al frente de tiro por lo que se hizo rutinario el uso de la maquinaria pesada para remolcar y apoyar a

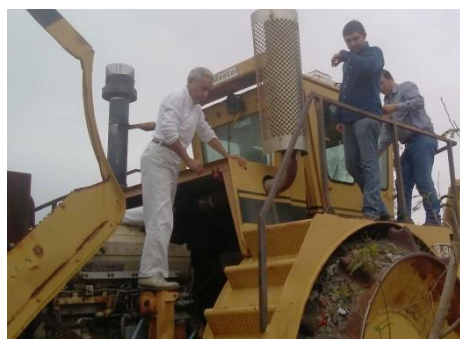
*Imagen 114. Fotografía de la izquierda. Compactador de residuos conocido coloquialmente como “pata de cabra” siendo examinado para determinar la factibilidad de su reparación.*

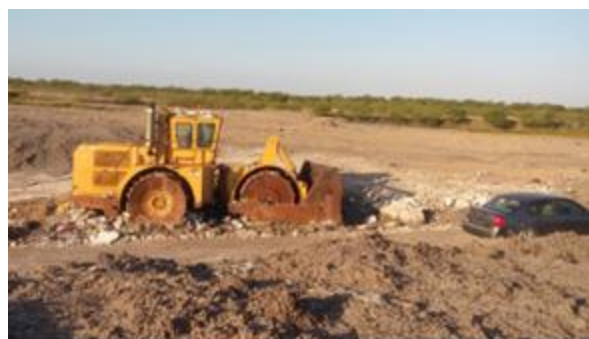
*Imagen 115. Fotografía de la derecha. El mismo compactador de residuos visto desde otra perspectiva con signos de abandono, descompuesto y vandalizado dentro de las instalaciones del relleno sanitario.*  
*Imágenes cortesía del Ing. Magdaleno Rodríguez.*

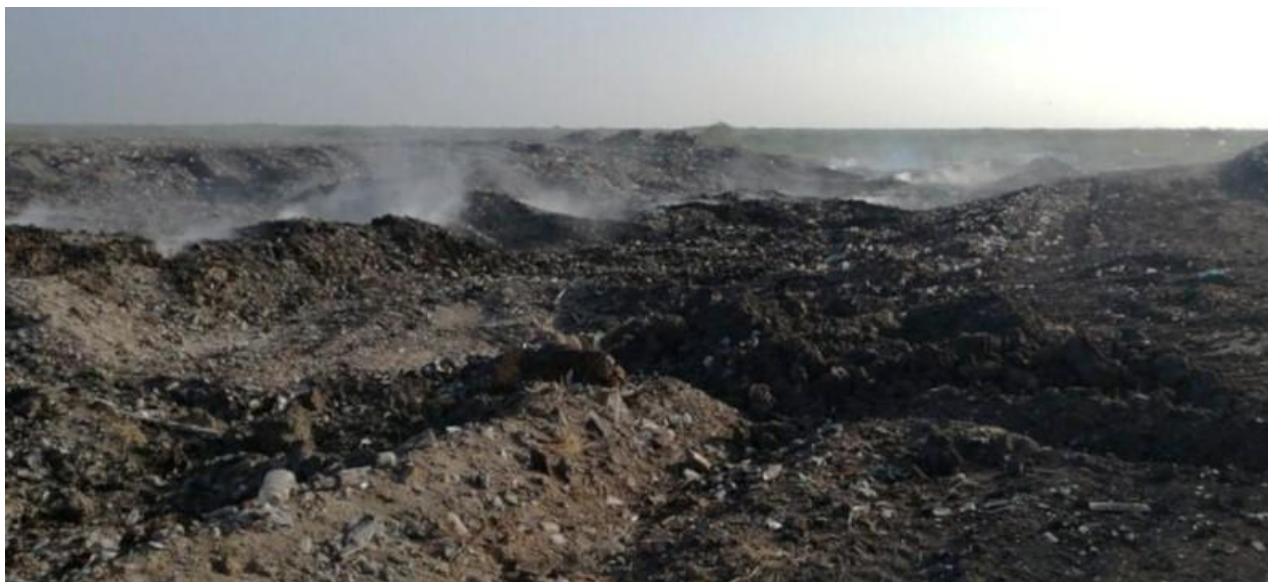
*Imagen 116. Humo procedente de las celdas de confinamiento. Los incendios fueron una contingencia muy recurrente durante la Administración Municipal 2015–2018.  
Imagen cortesía del Ing. Magdaleno Rodríguez.*

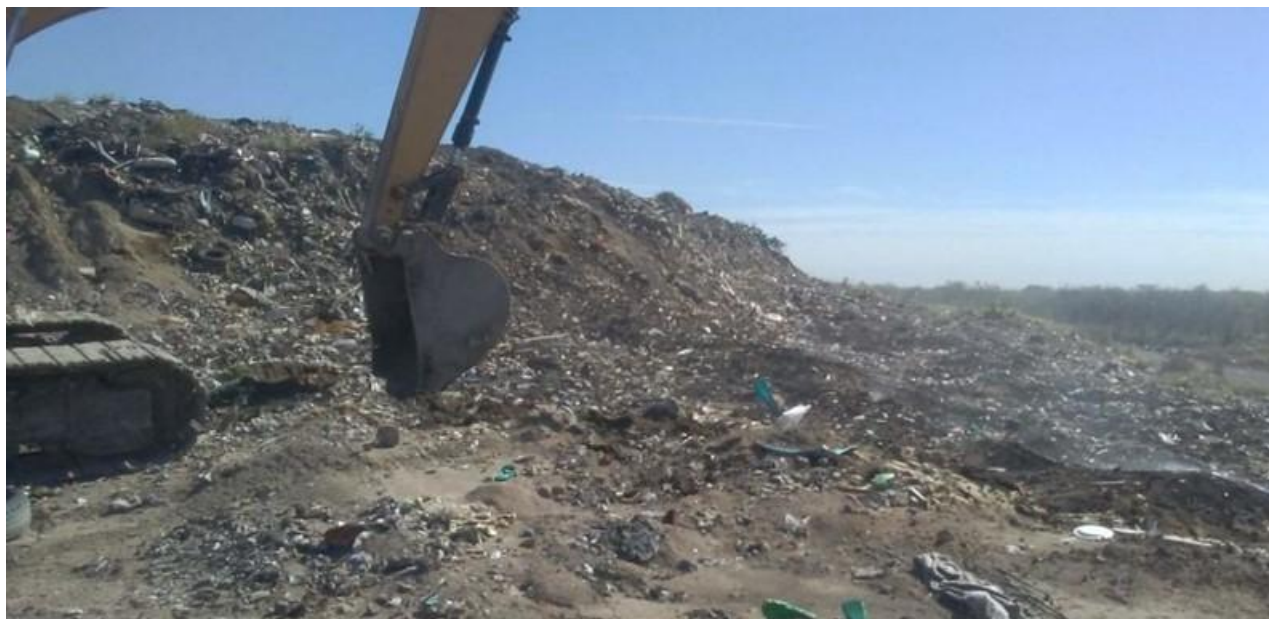
*Imagen 117. Inicio de las actividades de rescate y saneamiento en el Relleno Sanitario Regional de Matamoros. La primera etapa de limpieza y saneamiento consistió en la disposición final de los residuos calcinados y cenizas expuestas en las celdas de confinamiento.  
También se sofocaron los conatos de incendio con apoyo de la maquinaria pesada.  
Imagen cortesía del Ing. Magdaleno Rodríguez.*

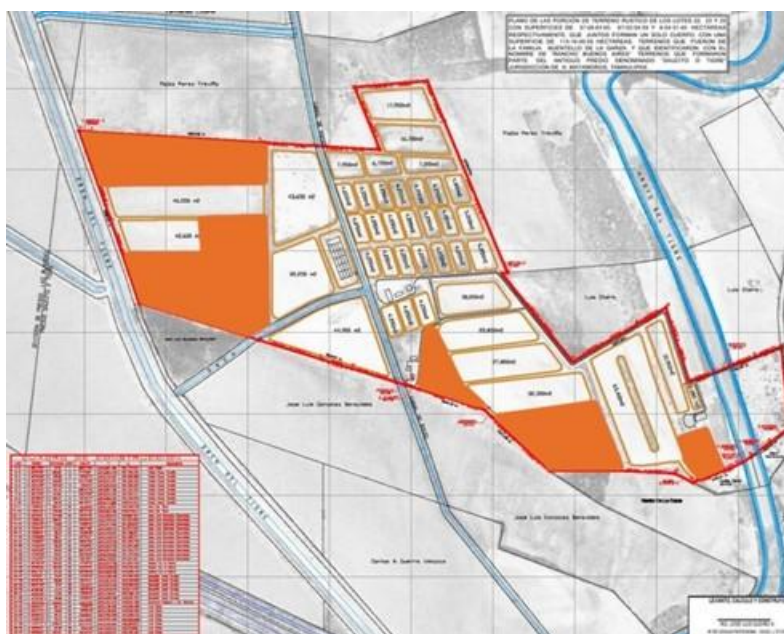
*Imagen 118. Plano del Relleno Sanitario Regional de Matamoros con las áreas con residuos expuestos al aire libre indicadas en color naranja. La mayor parte de los residuos se encontraban calcinados por el fuego  
Imagen propia elaborada con información obtenida de los recorridos en campo.*

Mientras tanto, el resto del personal y maquinaria serían enviados a otras áreas para comenzar a retirar los residuos consumidos por el fuego y depositarlos en las celdas de disposición final (ver la *Imagen 118*).

Después de evaluar los horarios críticos de operación, se estableció que desde las 7:00 hasta las 11:00 horas todo el equipo y personal deben estar en el frente de tiro. Después de las 11:00 horas serían divididos en varias brigadas, las cuales serían enviadas a cualquier área indicada en color naranja del mapa que aparece a continuación (ver la *Imagen 118*).

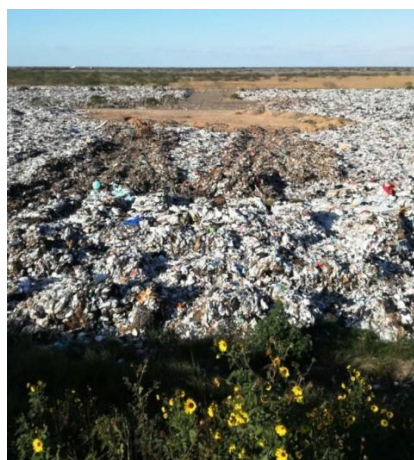
*Imágenes 119 y 120. Fotografía de la izquierda, actividades de colocación de cobertura en una celda de disposición final con los residuos expuestos al aire.*

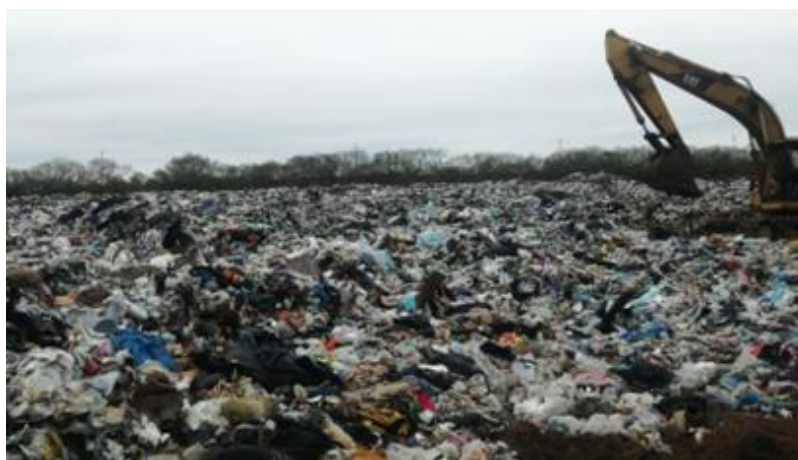
*Fotografía de la derecha, actividades de conformación y compactación de residuos con el uso de maquinaria pesada. Imágenes cortesía del Ing. Magdaleno Rodríguez.*

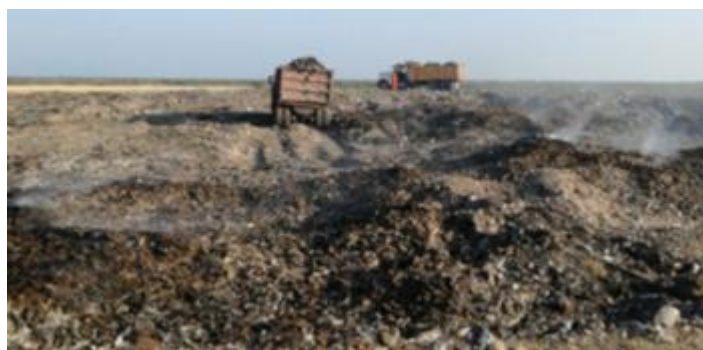
*Imágenes 121 y 122. Fotografía de la izquierda, actividades de colocación de cobertura en celdas con residuos calcinados durante los incendios.*

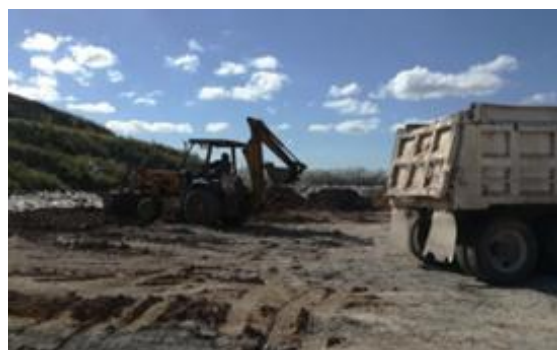
*Fotografía de la derecha, extracción de suelo para su uso como cobertura en las celdas de disposición final. Imágenes cortesía del Ing. Magdaleno Rodríguez.*

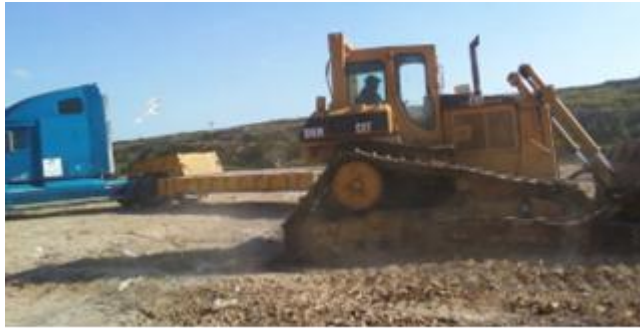
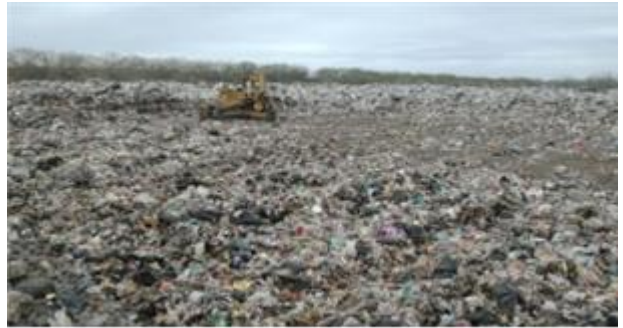
*Imágenes 123 y 124. Fotografía de la izquierda, un tractor de orugas es entregado en el interior de las instalaciones del relleno sanitario para apoyar en las actividades de limpieza y saneamiento. Fotografía de la derecha, el mismo tractor de orugas realizando la conformación y compactación de residuos en una de las celdas con residuos expuestos al aire libre.*  
*Imágenes cortesía del Ing. Magdaleno Rodríguez.*

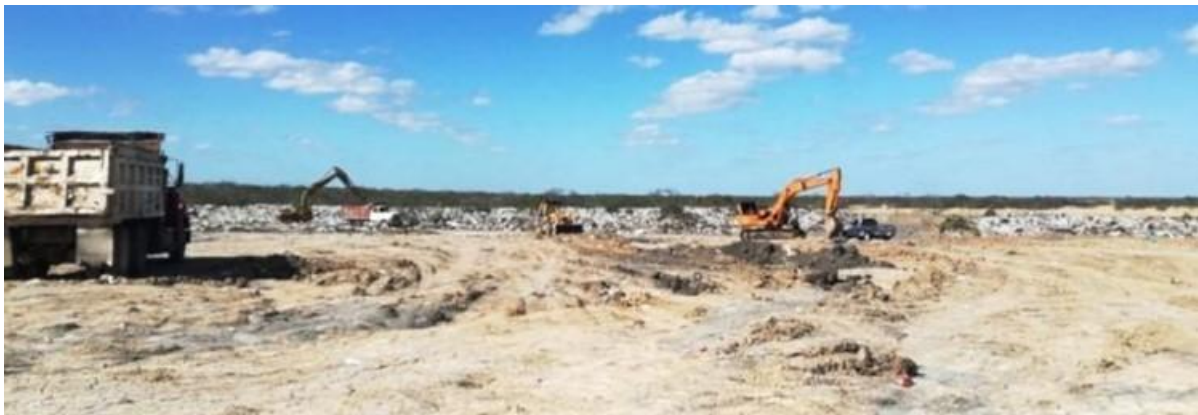
*Imagen 125. Supervisión de las actividades del Plan de Rescate y Saneamiento del Relleno Sanitario de Matamoros. Colocación de cobertura en las celdas con residuos expuestos.*  
*Imagen propia.*

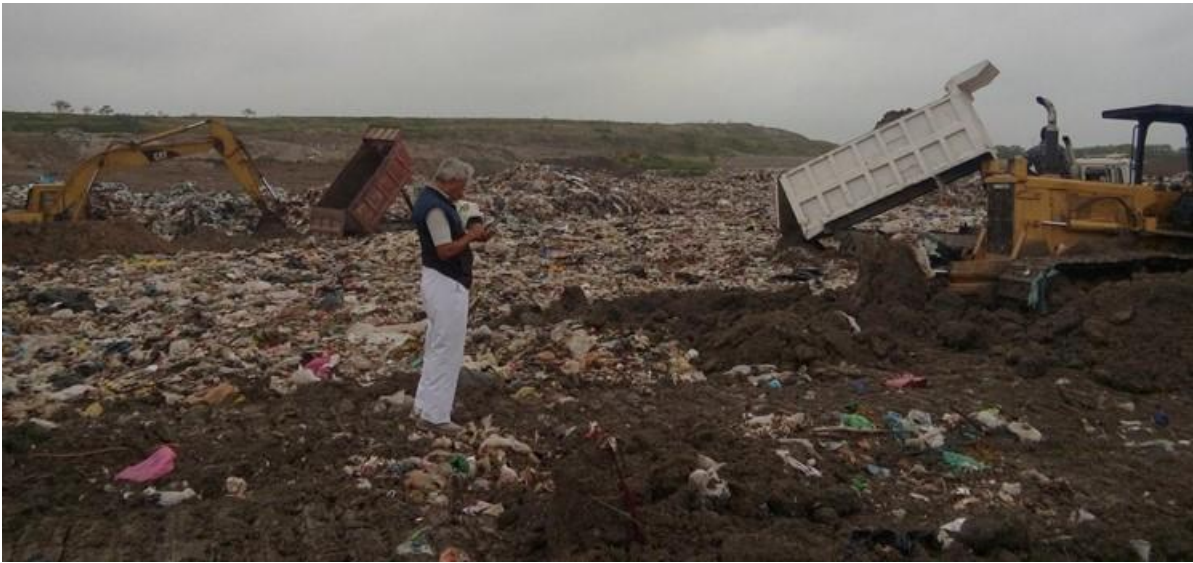
*Imagen 126. Supervisión de las actividades del Plan de Rescate y Saneamiento del Relleno Sanitario de Matamoros. Colocación de cobertura en las celdas con residuos expuestos.  
Imagen propia.*

Antes de comenzar a preparar el plan de trabajo se realizaron recorridos diarios con el Ing. Magdaleno Rodríguez Anguiano para conocer el estado de las instalaciones y dimensionar la complejidad del problema a resolver (ver la *Imagen 126*).

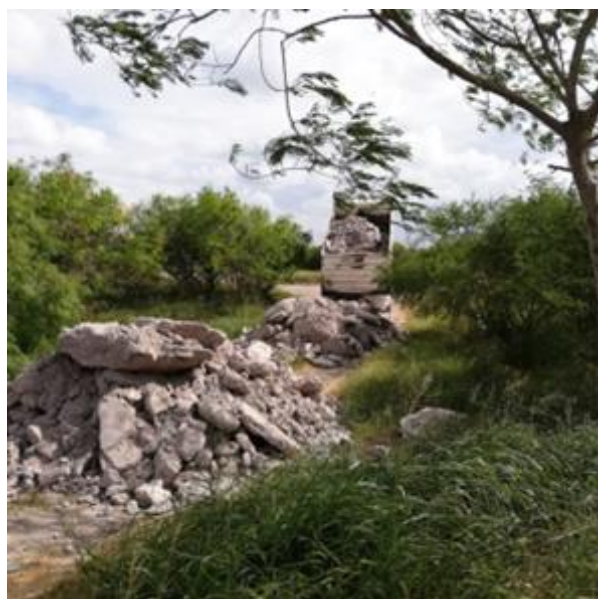
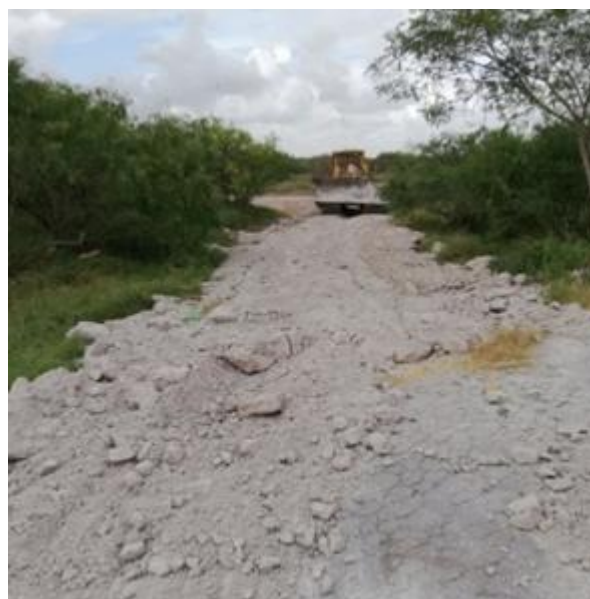
*Imágenes 127 y 128. Colocación, conformación y compactación de sulfato de calcio en los caminos interiores del Relleno Sanitario de Matamoros.*

Para este proyecto se utilizaron 2,436 metros cúbicos de sulfato de calcio (ver las *Imágenes 127, 128 y 129*) para la rehabilitación de los caminos interiores del relleno sanitario debido a que las actividades de limpieza y saneamiento estaban generando un tránsito constante de camiones y maquinaria pesada, por lo tanto, los caminos interiores estaban experimentando un mayor deterioro del que ya presentaban. (Gobierno Municipal de Matamoros 2018-2021, 2019). Para extender el sulfato en los caminos se contó con el préstamo de una motoconformadora. Parte de este sulfato se utilizó para la conformación de 4 plataformas de contingencia que se pueden utilizar para la disposición de residuos cuando los usuarios no pueden ingresar al frente de tiro.

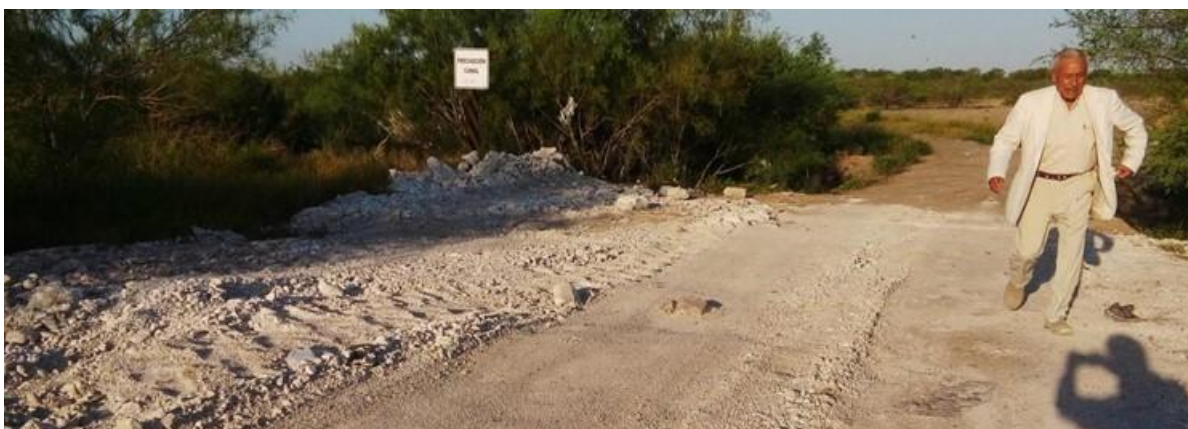
Imagen 129. Supervisión de la colocación, conformación y compactación de la capa de sulfato de calcio para el reacondicionamiento de los caminos interiores y de las plataformas de contingencia.

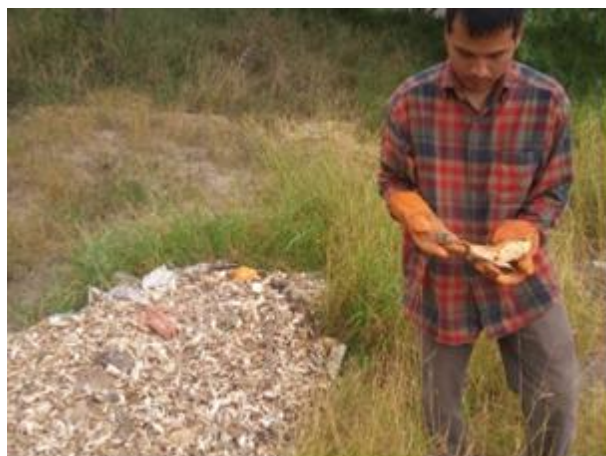
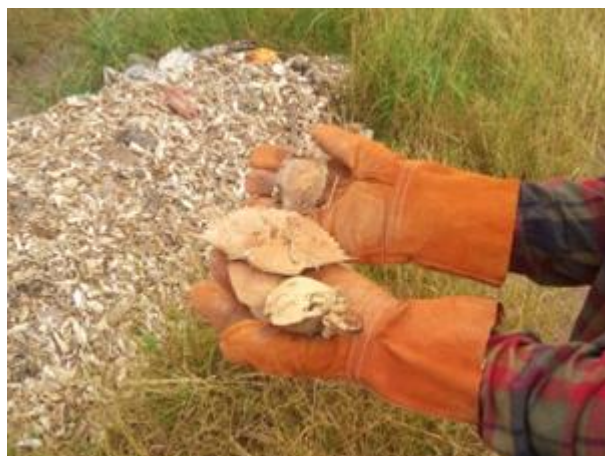
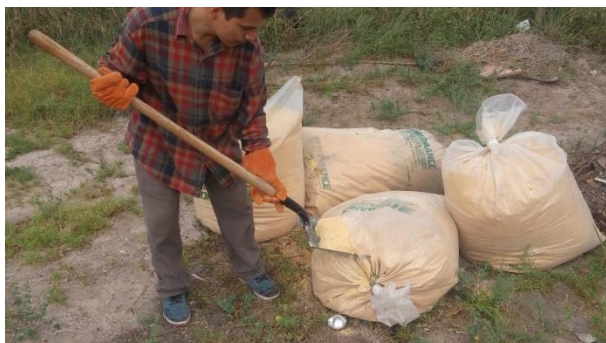
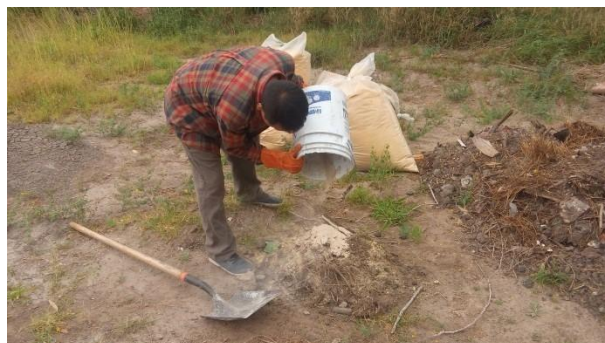
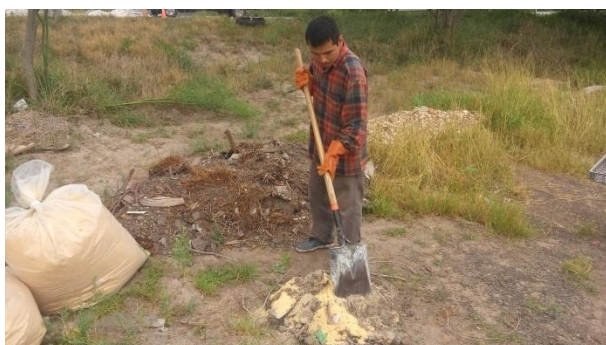
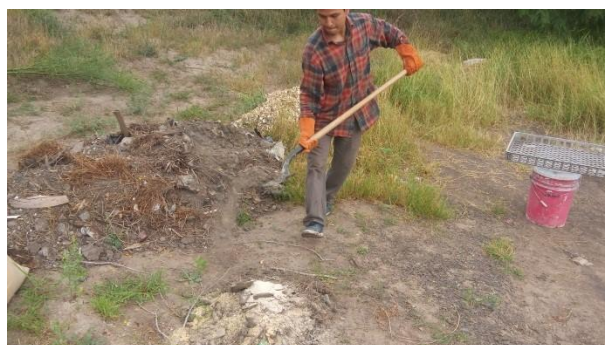
*Imágenes 131–140. Proceso de elaboración de composta artesanal con los residuos orgánicos que ingresan al relleno sanitario.  
Imágenes propias.*

Los residuos orgánicos que ingresan en abundancia al relleno sanitario son los que resultan de podas de parques y áreas verdes urbanas, pastos, aserrín de las ebanisterías y madererías, los que resultan de las actividades pesqueras y del procesamiento de productos de origen marino como caparazones de jaibas y camarones (ver de la *Imagen 131 a la Imagen 140*).
