**Plan de Rescate y  
Saneamiento del Relleno  
Sanitario de Matamoros,  
Tamaulipas**

**TESIS**

Que para obtener el título de  
**Ingeniero Geólogo**

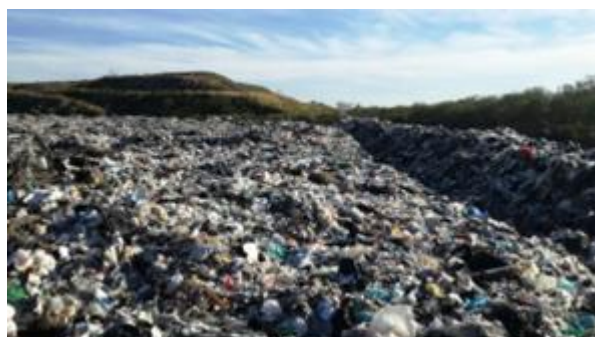
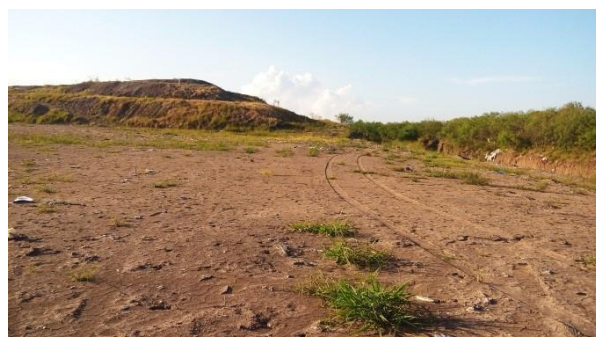
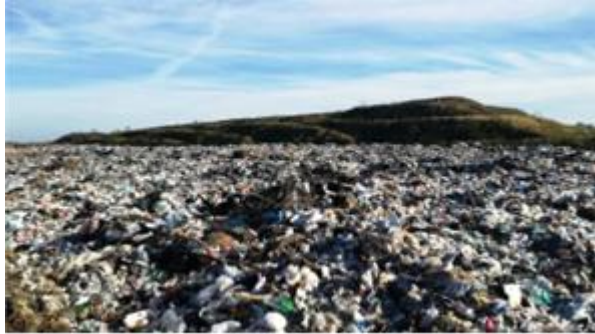
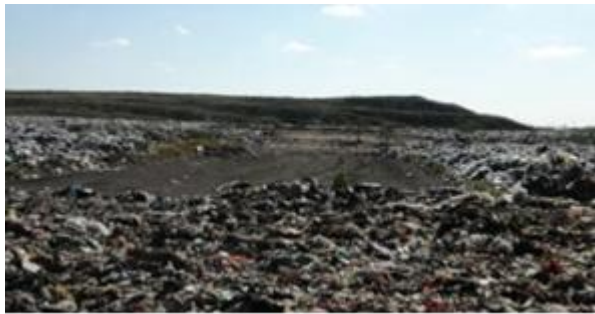
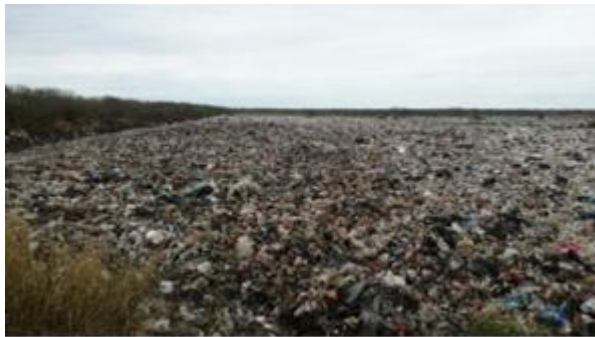
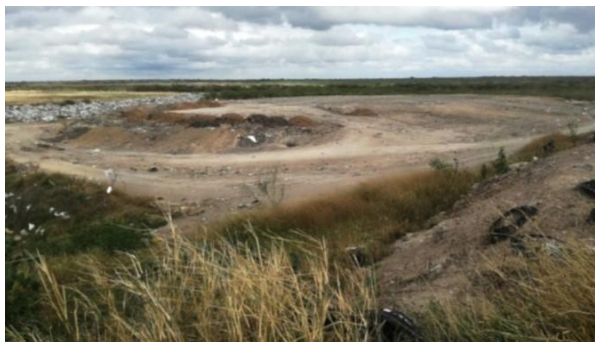
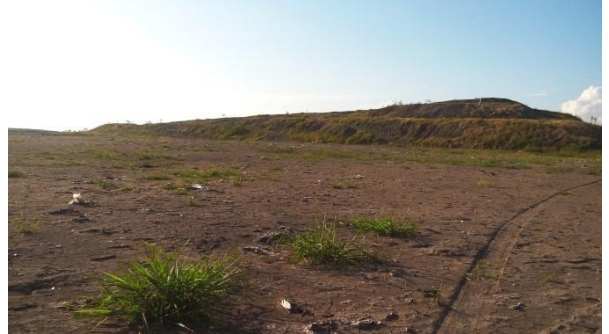
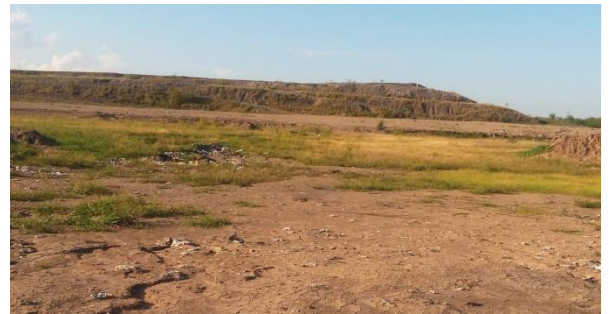
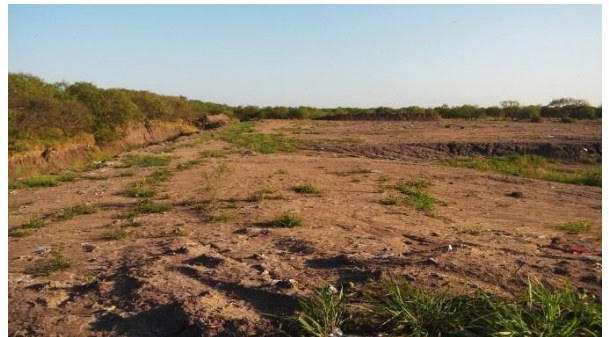
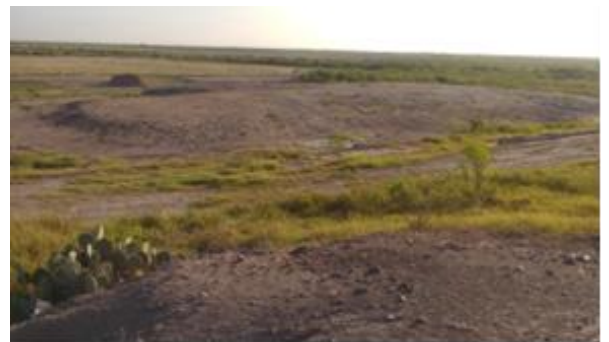
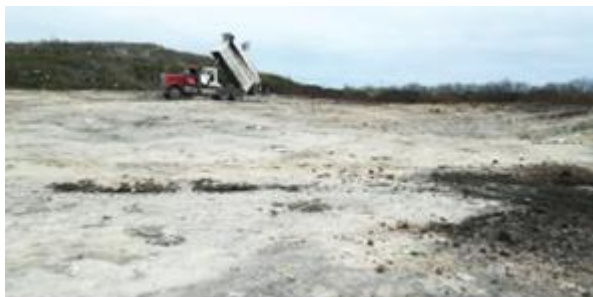
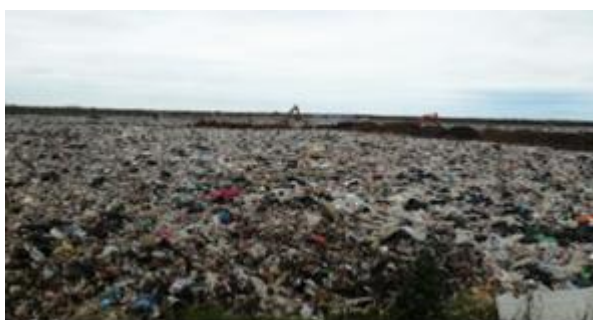
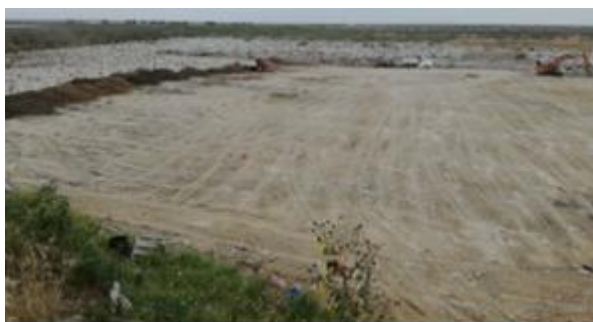
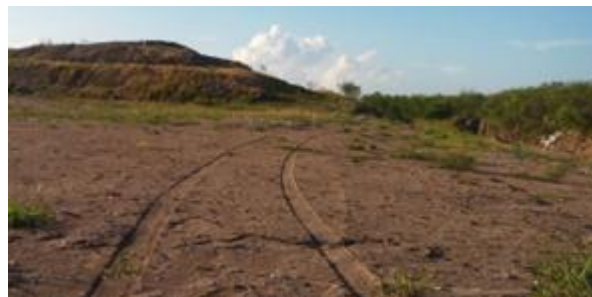
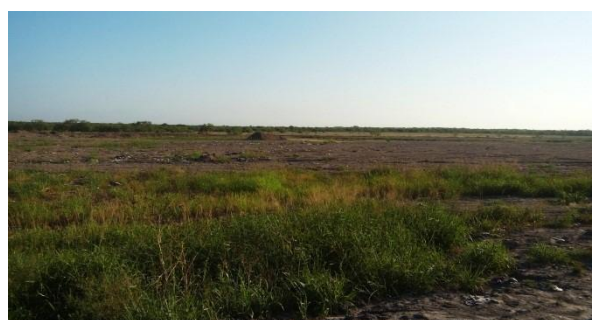
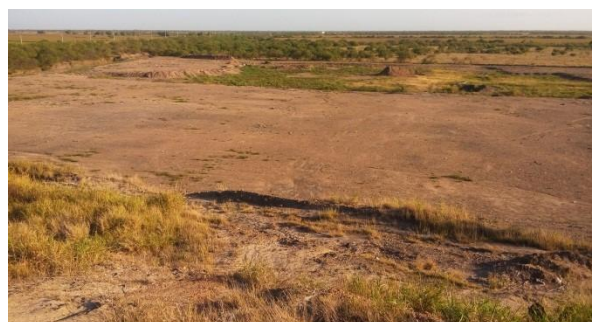
A continuación, se presenta una galería fotográfica (ver de la *Imagen 159 a la Imagen 174*) que muestran el grado de avance del Proyecto de Rescate del Relleno Sanitario Regional de Matamoros. En todas las imágenes se aprecia que los objetivos particulares planteados se han cumplido (ver el *Subcapítulo 1.2*).

Imágenes del antes y después, al inicio de la administración municipal y 10 meses después.

*Imágenes 159–174. Fotografías de la izquierda, condiciones originales como se veía el interior del relleno sanitario antes de la ejecución del Plan de Rescate y Saneamiento.*
