UNIVERSIDAD NACIONAL AUTÓNOMA DE MÉXICO

FACULTAD DE INGENIERÍA

**Análisis de la instalación eléctrica y
consumo de energía en el Edificio K
de la Facultad de Arquitectura**

TESINA

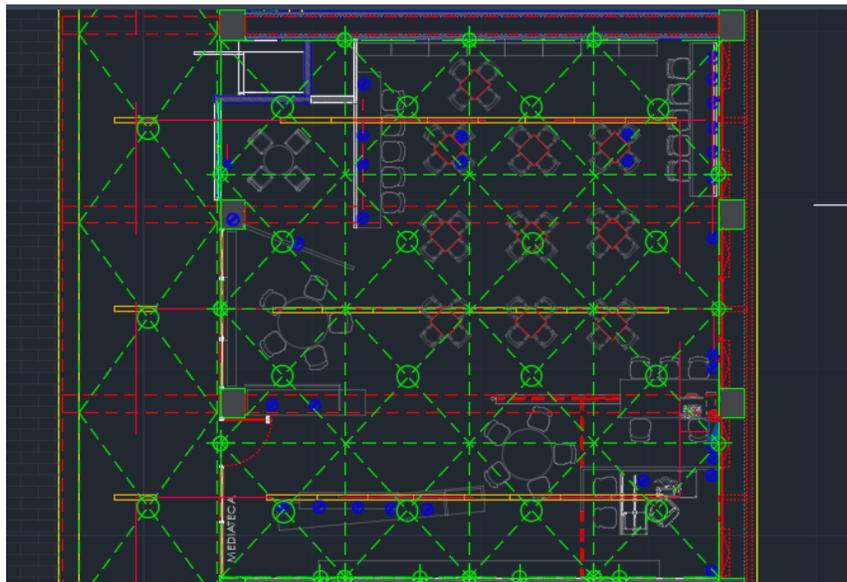
Figura 3. Modelo En AutoCAD De La Primera Planta Del Edificio K Con Los Puntos De Medición Para El Luxómetro Marcados.

Primero se revisaron y actualizaron los planos de cada planta en el software AutoCAD brindados por la administración para establecer el número de puntos de medición de la iluminación en cada zona, como se muestra en la Figura 3. Posteriormente se realizó en estos puntos la medición con un luxómetro durante tres periodos del día, que corresponden a la jornada laboral bajo condiciones de iluminación natural, artificial y en condiciones críticas. Finalmente se determinó el factor de reflexión en el plano de trabajo y paredes para compararlo con la norma.

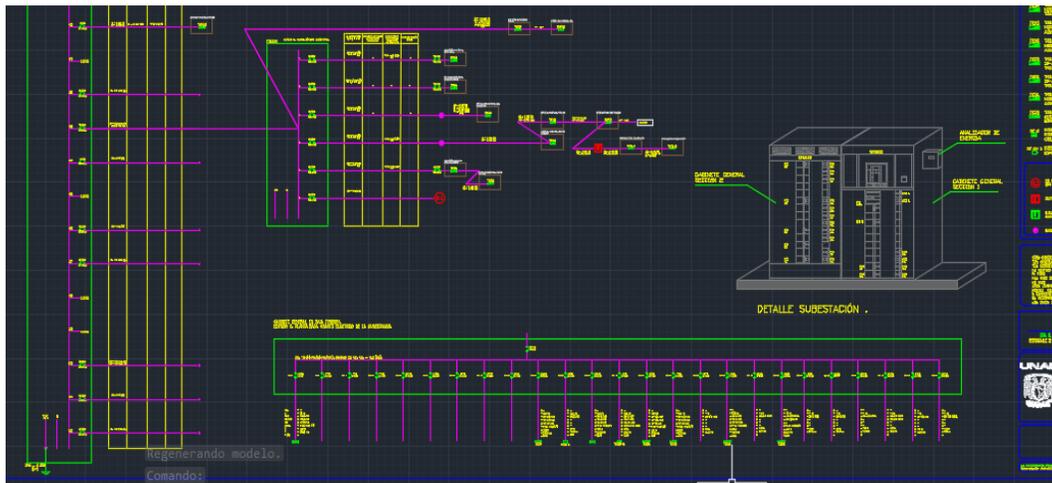
Figura 4. Muestra Del Diagrama Unifilar (Ver Anexo)

Una de las actividades desarrolladas en el servicio social, se elaboró el diagrama unifilar actualizado de la instalación eléctrica del Edificio K (Figura 4). A modo de ejemplo se muestra una parte del diagrama unifilar realizado durante el servicio social y que fue provisto por el Programa de Ahorro y Uso Eficiente de la Energía de la Facultad de Ingeniería.

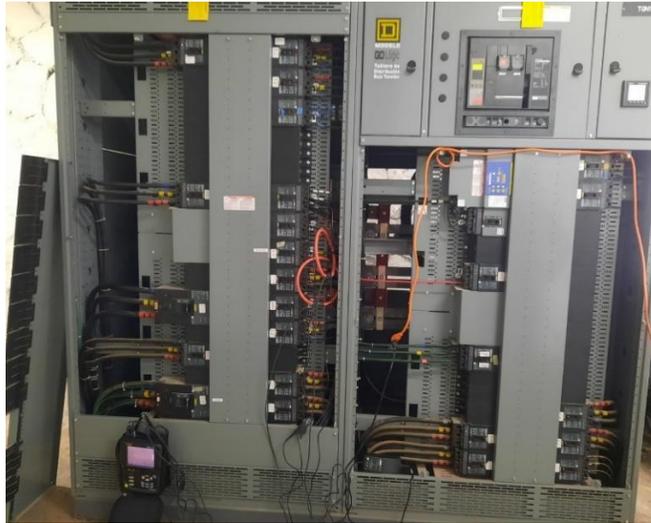
Figura 5. Fotografía Del Tablero General.

Para obtener los detalles de la instalación eléctrica, el personal de la dependencia nos dio acceso a la subestación que se encuentra en la Facultad de Arquitectura, esta cuenta con un Tablero General de baja tensión TG dividido en dos secciones, marca *Square D* modelo RTG02601, con una tensión nominal de 220 [V] y 1600 [A], se alimenta de la Subestación 2 de la Facultad de Arquitectura por medio de un arreglo de 5 hilos con 6 conductores por fase de 500 [KCM] por fase y neutro. El interruptor principal es de 3X1600 [A] con una capacidad interruptiva de 65 [kA]. Se puede apreciar el tablero General en la Figura 5.

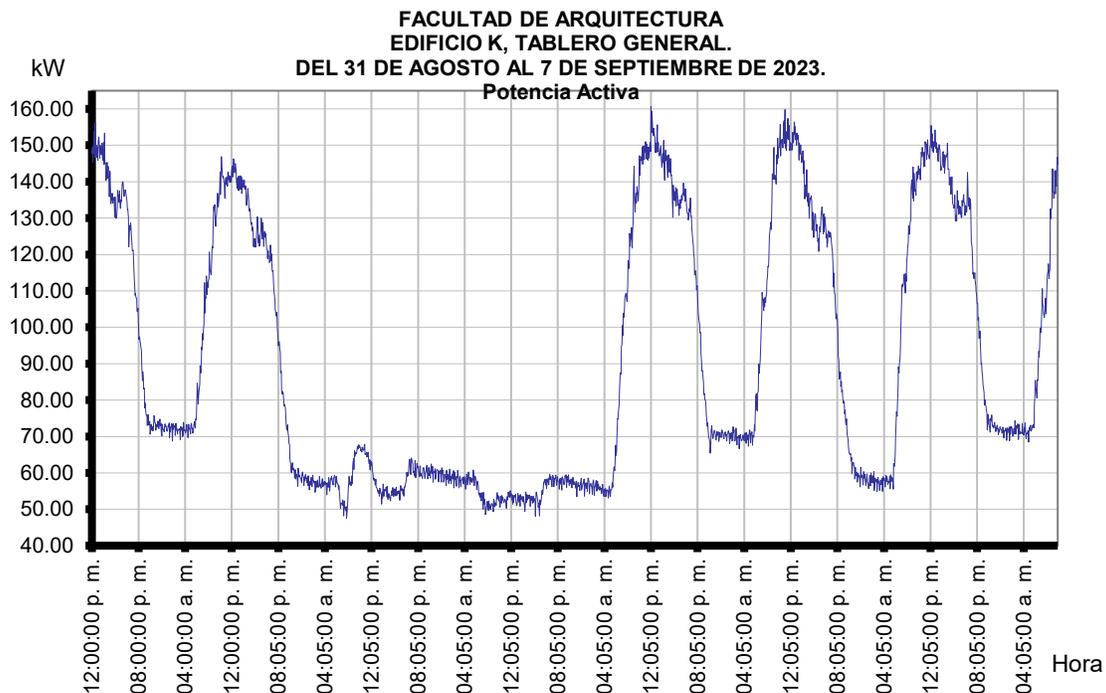
Gráfica 1. Curva de demanda del tablero general TG.

Como se muestra en la curva de demanda de la Gráfica 1, el inicio de las actividades se da aproximadamente a las 6:00 a.m. y finalizan alrededor de a las 10:00 p.m.

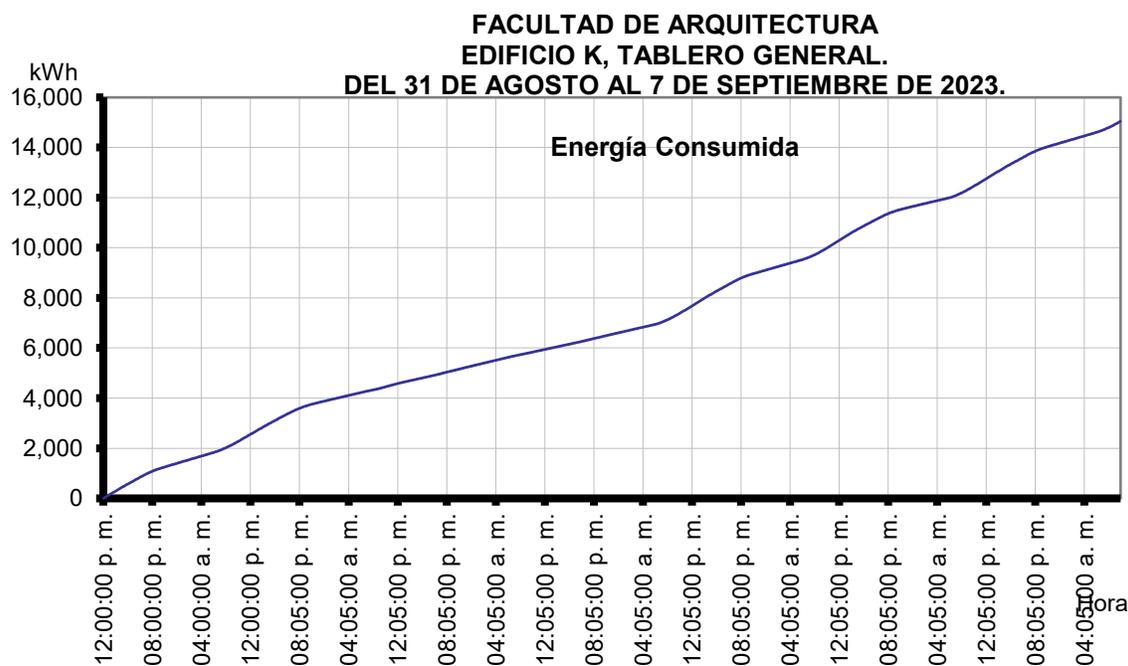
Gráfica 2. Energía acumulada en la semana de monitoreo

El consumo de energía durante la semana monitoreada del tablero TG fue de 15,869 [kWh] (Gráfica 2). Si consideramos esta información como un consumo promedio, se puede estimar un consumo mensual aproximado en el Edificio K de 63,476 [kWh], considerando actividades académicas y administrativas normales o fuera de periodos vacacionales.

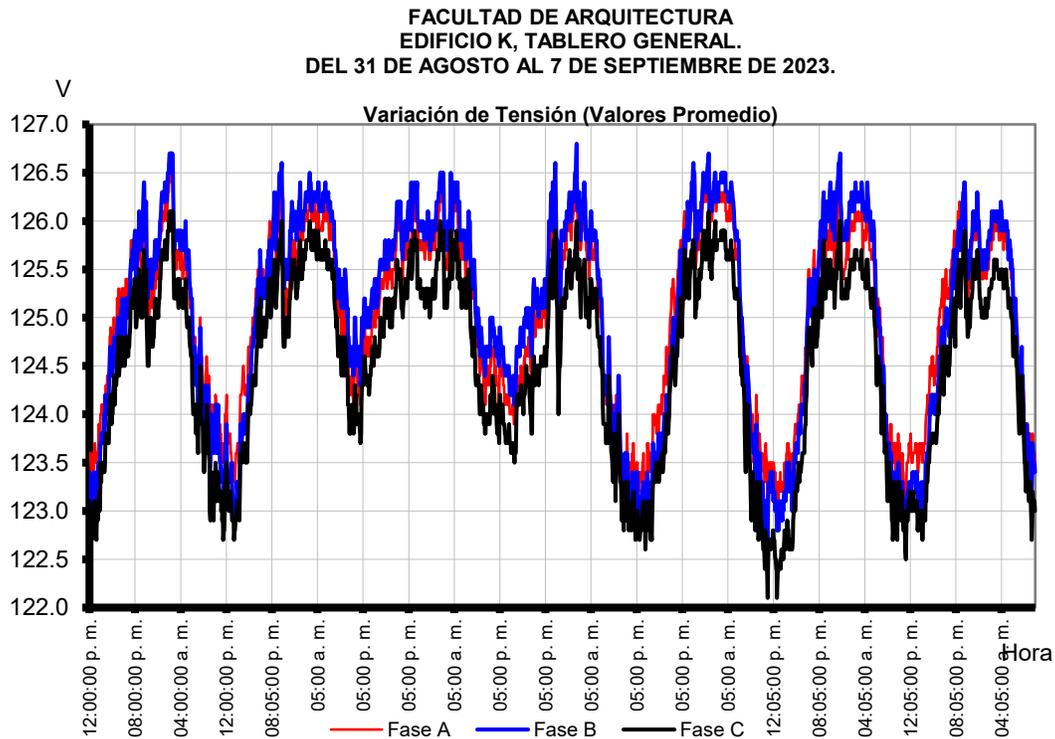
Gráfica 3. Variación de Tensión TG.

De acuerdo con la Tabla 5 que registra los datos mostrados en la Gráfica 3, los valores promedio de tensión están dentro del rango permisible (CRE, 2016).

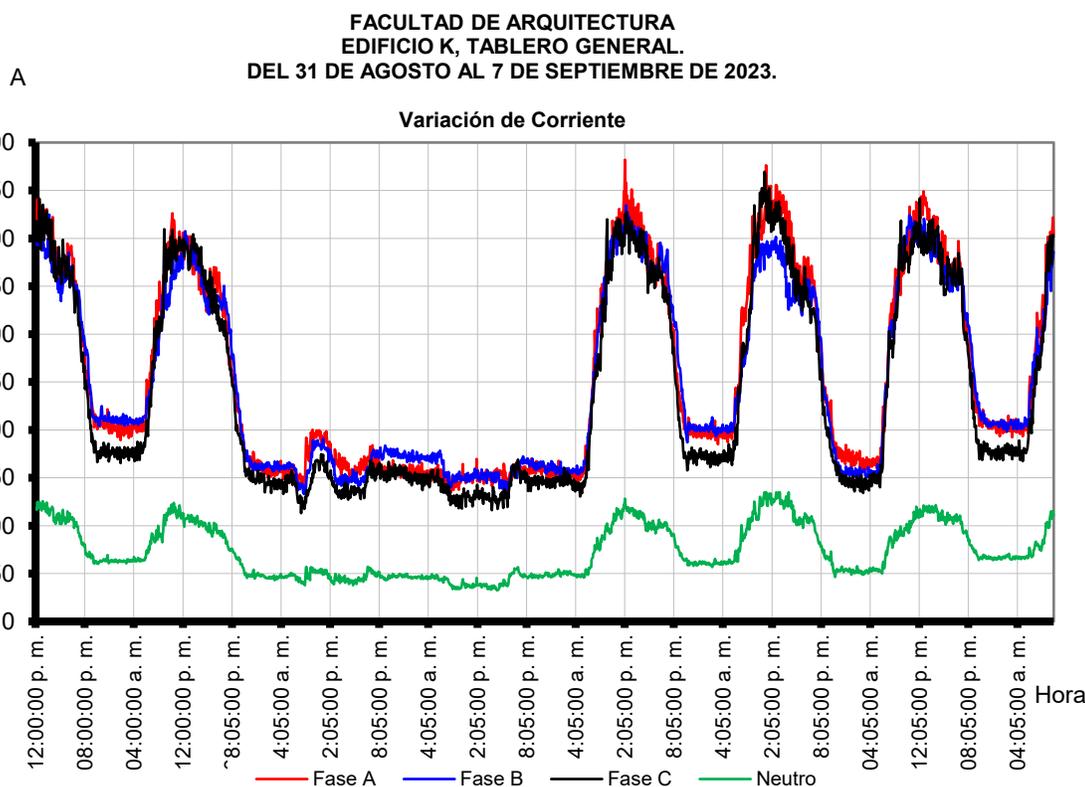
Gráfica 4. Variación De Corriente TG

La corriente máxima registrada fue de 482 [A] en la fase A, esta corriente es adecuada con base en la capacidad de los conductores de alimentación los cuales son de 1600 [A]. Se nota en la Gráfica 4 que hay presencia de corriente en el neutro, lo cual indica que hay un desbalance de cargas en el sistema, y/o un alto contenido de armónicos de secuencia cero.

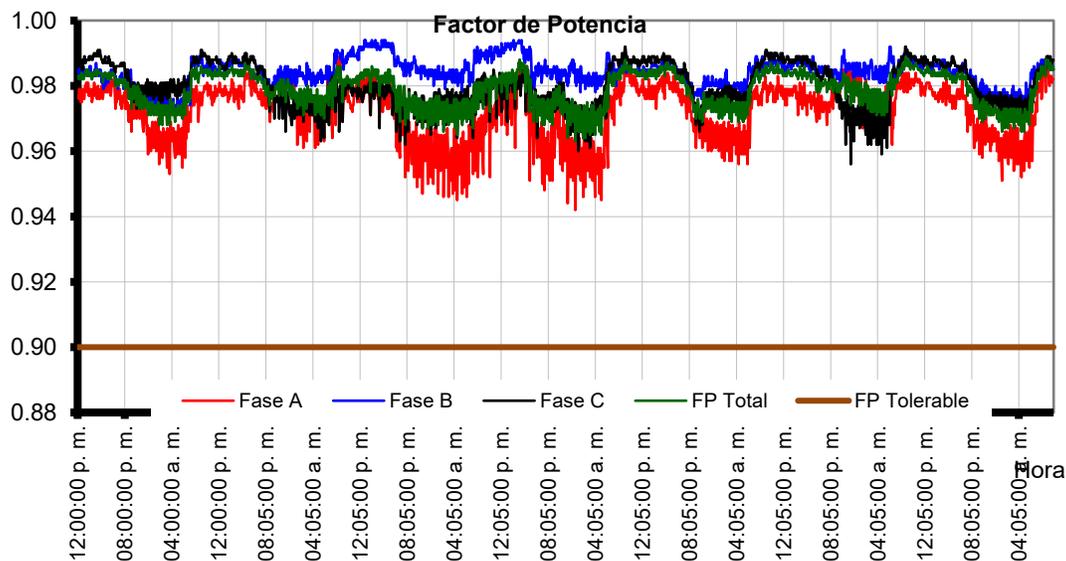
Gráfica 5. Factor De Potencia Del TG.

FACULTAD DE ARQUITECTURA
EDIFICIO K, TABLERO GENERAL.
DEL 31 DE AGOSTO AL 7 DE SEPTIEMBRE DE 2023.

El factor de potencia total promedio es de 0.98, lo que significa que la mayoría de la energía se aprovecha en trabajo y que se encuentra dentro de lo especificado por CFE.

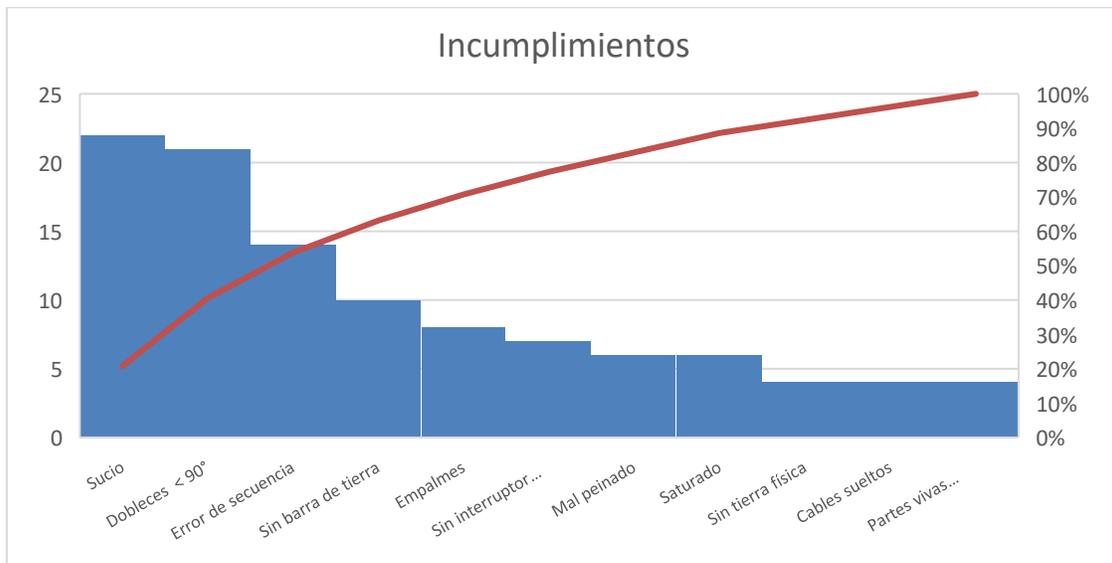
Gráfica 7. Anomalías Presentes En Los Tableros Específicos.

1. Deficiencias en la conexión del conductor de tierra física, 14 de los tableros no cuenta con barra de tierra física y/o no se detectó que los tableros que cuentan con el conductor estuvieran correctamente conectados a la barra de tierra.
2. Se debe cumplir con un mínimo de calibre de conductor de acuerdo con la protección instalada, se detectó esta anomalía en 10 tableros. (Tierra vs protección)
3. Existen cables sueltos en los tableros que pueden ocasionar un corto circuito, en 4 tableros se presenta esta anomalía.
4. No hay interruptor principal, esta anomalía se encuentra presente en 7 tableros.
5. Tablero sin tapa y/o con daños en la envolvente o gabinete dejando partes vivas expuestas, 4 tableros presentan esta falla.

Se identificó el tablero y las anomalías de este, se aconseja resolver tomando en cuenta el grado de riesgo para el correcto funcionamiento del sistema eléctrico en el siguiente orden:

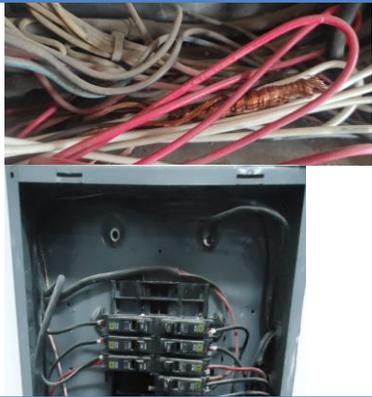
Observación	Tablero	Recomendación	Evidencia
No hay barras de tierra en el tablero	TKSB TKSC TK1A TK3A TK3B TK1C-R TK1F-R TK1G-R TK1J TKPBC	Se deben colocar los accesorios adecuados para la correcta instalación del sistema de puesta a tierra. (NOM-001-SEDE, 2012) <i>Art. 647-6 b).</i>

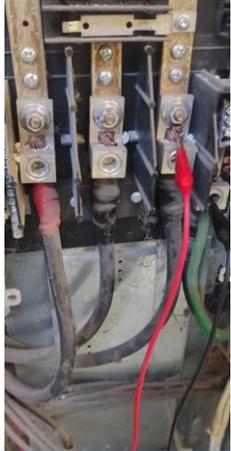
No presentan interruptor principal	TSGS TKSC TK1A TK2A TK1D TK1E-R TK1J TKPBC TKPBA TKPBF-R TKPBG	De acuerdo con las Disposiciones en Materia de Instalaciones Eléctricas. De la UNAM, se debe contar con interruptor principal como medio de desconexión seguro. (UNAM. DGOC, 2015) (15.1.f)

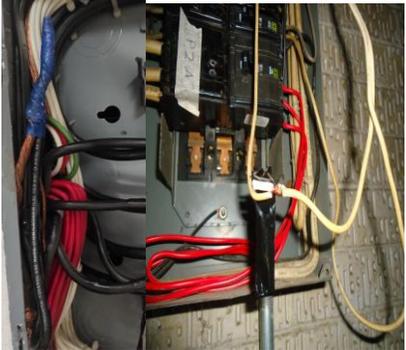
Observación	Tablero	Recomendación	Evidencia
<p>Se observan empalmes, los cuales ocupan un volumen importante en el tablero</p>	<p>TKSB TKSC TK1A TK2A TK2C TKPBC</p>	<p>No se permite realizar empalmes en el tablero, en virtud de que se ocupa el espacio destinado a disipar el calentamiento de los conductores. Los empalmes solo se deben hacer en las unidades de acceso a los cabezales o en las cajas de empalme. <i>NOM-001-SEDE-2012.</i> <i>Art. 312-7, 314, 372-12 y 409-104</i> <i>Espacio para el alambrado.</i></p>

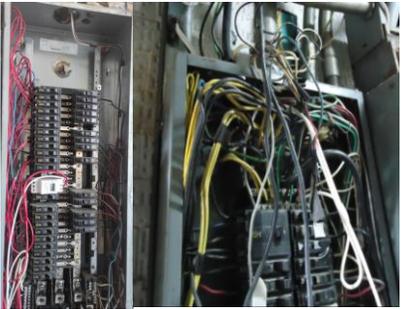
<p>Los tableros presentan saturación</p>	<p>TK2A TK1C-R TK1F-R TK2C TKPBC TKPBA</p>	<p>Los conductores no deben ocupar el espacio del alambrado en más del 75% del área de la sección transversal de dicho espacio. La disposición de los conductores debe ser tal que se evite el sobrecalentamiento debido a los efectos inductivos. <i>NOM-001-SEDE-2012.</i> <i>Art. 408-3 y 409-104</i></p>

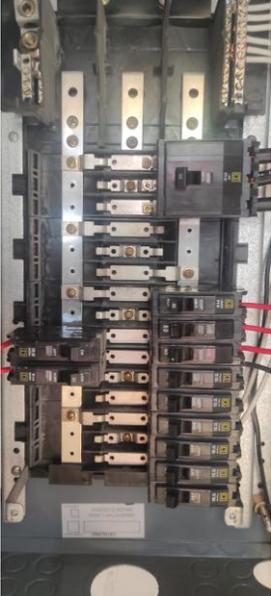
<p>Los tableros se encontraron sin envoltente.</p>	<p>TK3A TK1J TKPBA TKPBE</p>	<p>Los dispositivos de sobrecorriente se deben proteger contra daño físico mediante alguno de los siguientes: 1) Instalación en envoltentes, gabinetes, cajas de corte o ensambles de equipos. 2) Montaje en tableros de distribución del tipo abierto, en tableros de alumbrado y control o en tableros de control que se encuentren en habitaciones o envoltentes libres de humedad y de material fácilmente inflamable, y que sean accesibles solamente a personal autorizado. <i>NOM-001-SEDE-2012.</i> <i>Art. 240-30</i></p>

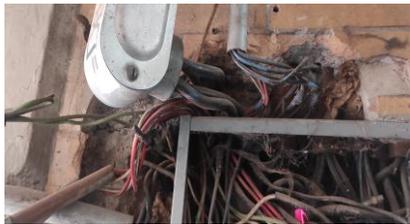
No corresponde el número de conductores con el diámetro de la tubería (Tubería vs # de conductores)	TK1C-R TK2C TK2D	<i>Se debe dejar espacio suficiente en la tubería para disipar el calor de los conductores.</i> <i>NOM-001-SEDE-2012.</i> Apéndice C (Informativo) Tabla C-1.- Número máximo de conductores o alambres para artefactos en tubería metálica eléctrica (EMT)

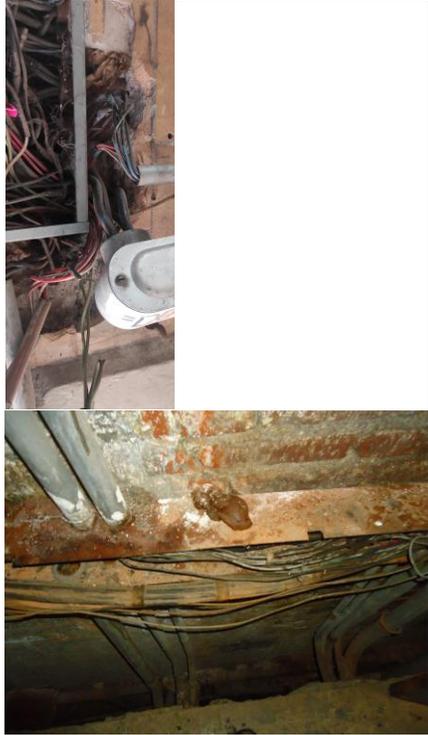
Observación	Tablero	Recomendación	Evidencia
No se les ha dado el mantenimiento adecuado de limpieza, ya que se encuentran sucios.	TGN TKSB TKSC TK1A TK2A TK3A TK3B TK1B TK1C-R TK1F-R TK1G-R TK1H TK1I-R TK1J TK2B TK2C TK2D TKPBC TKPBA TKPBD TKPBE	Dar mantenimiento de limpieza y apriete de tornillos una vez al año. Se deben colocar envoltentes construidos para uso interior o exterior para proporcionar un grado de protección al personal contra el contacto accidental con el equipo encerrado, contra la suciedad, lluvia, agua nieve, nieve y tolvana. Para la selección de los elementos que conformarán la instalación eléctrica, se debe tomar en cuenta lo siguiente: Resistencia mecánica y durabilidad, incluyendo, para las partes diseñadas para encerrar y proteger otro equipo, la calidad de la protección suministrada. <i>NOM-001-SEDE-2012.</i> <i>Apéndice D, Tipo 3. Art. 110-3</i>

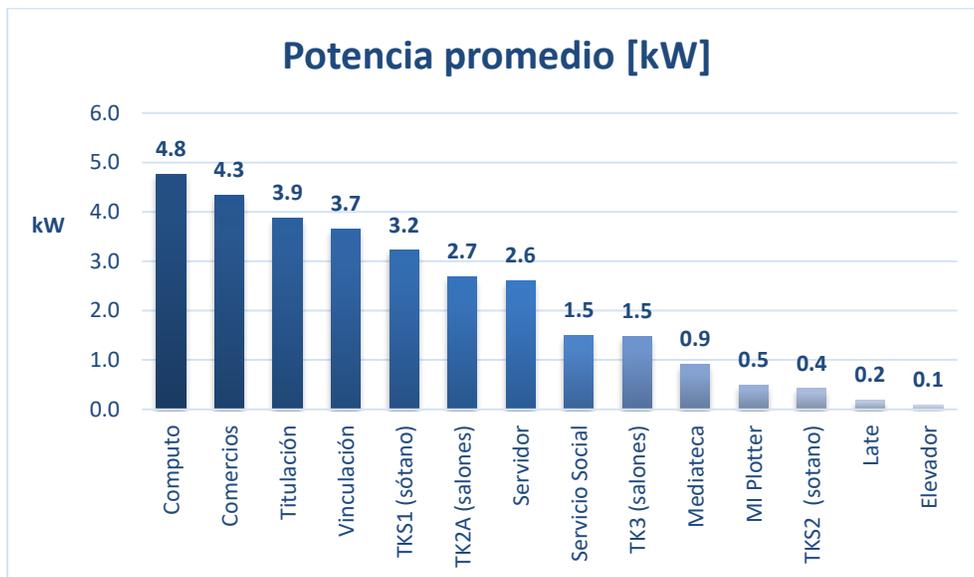
Gráfica 8. Potencia Promedio Por Áreas Del Edificio K.

Se observa en el Gráfica 8 que la demanda más representativa proviene de las áreas de: cómputo, los comercios, titulación, vinculación y las aulas. Tomando en cuenta estos datos, la demanda promedio estimada total del Edificio K es de 31 kW, prácticamente una tercera parte de la total del tablero TG.

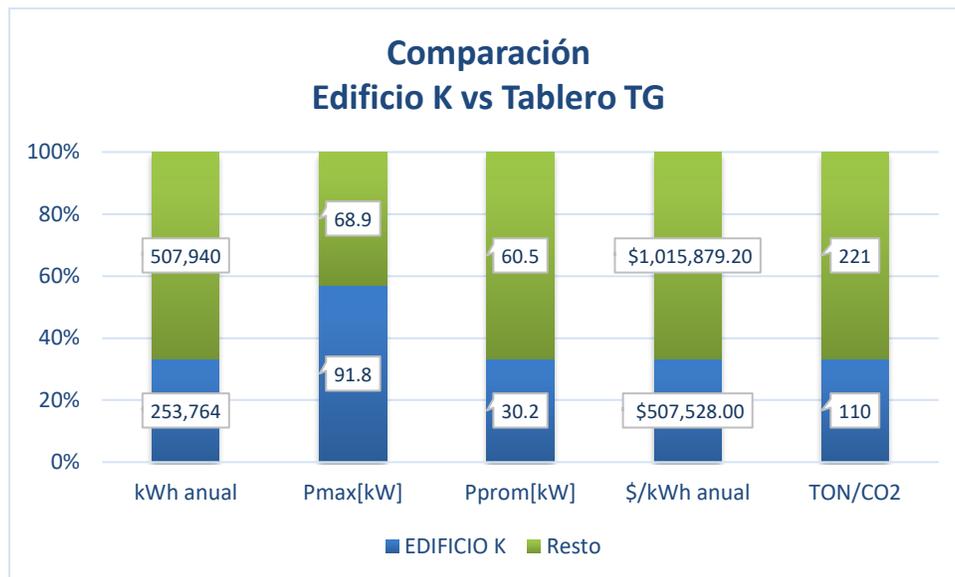
Gráfica 9. Comparación De Valores Del Edificio K Vs El Tablero General

En general desde el punto de vista eléctrico el Edificio K representa aproximadamente una tercera parte del consumo eléctrico medido del tablero TG, así como de los costos y las emisiones de CO₂, las cuales se estiman en 110 toneladas de CO₂ relacionadas con el Edificio K, cabe mencionar que la diferencia que se muestra en la gráfica está relacionado a la DGOAE y los talleres de la Facultad de Arquitectura que también están conectados al tablero general.

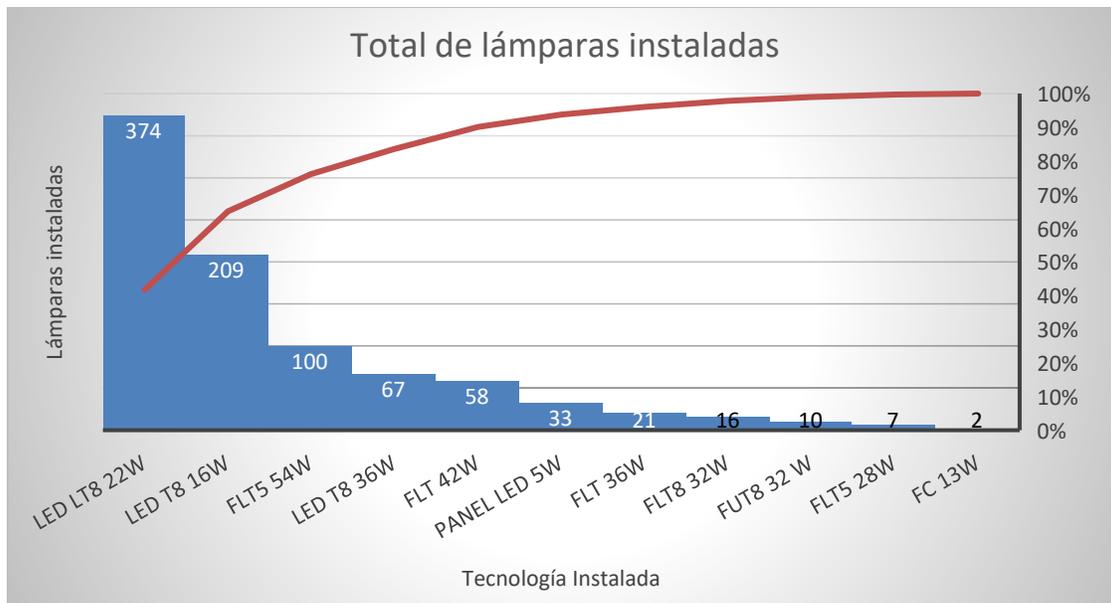
Gráfica 10. Potencia y tecnología de las lámparas contabilizadas.

En el diagrama de Pareto de la Gráfica 10 se observa que los tipos de lámparas más utilizados en el edificio son las LED T8 de 22 W y de 16 W respectivamente y la fluorescente T5 de 54 W, las cuales representan aproximadamente un 80% del total de las lámparas instaladas (683 lámparas).

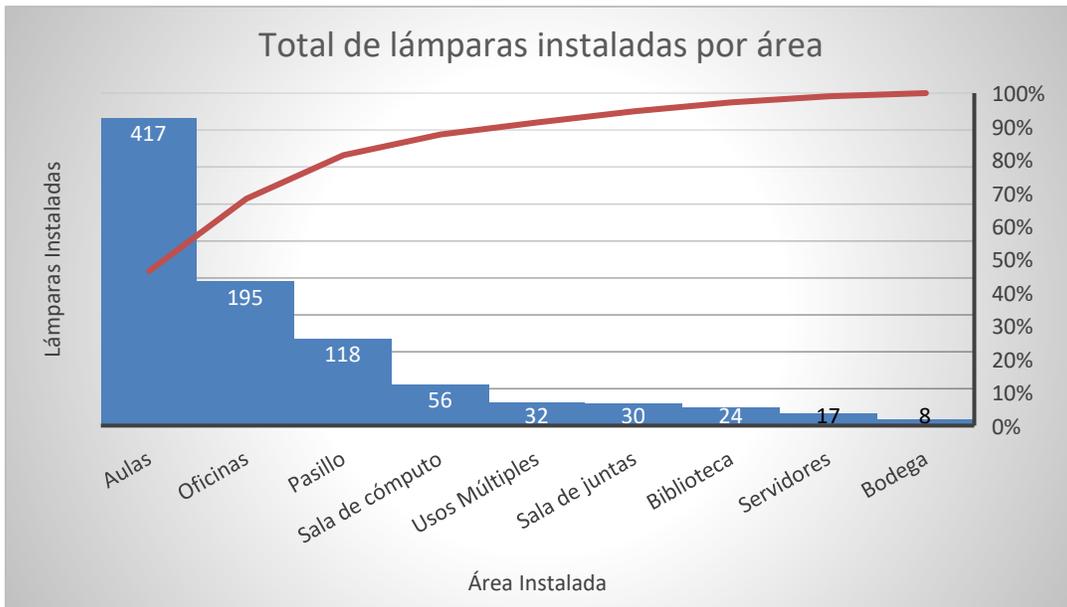
Gráfica 11. Lámparas Por Área

Según la distribución mostrada en la Gráfica 11, aproximadamente el 80% de las lámparas instaladas (730 lámparas) se encuentran en las aulas, oficinas y pasillos.

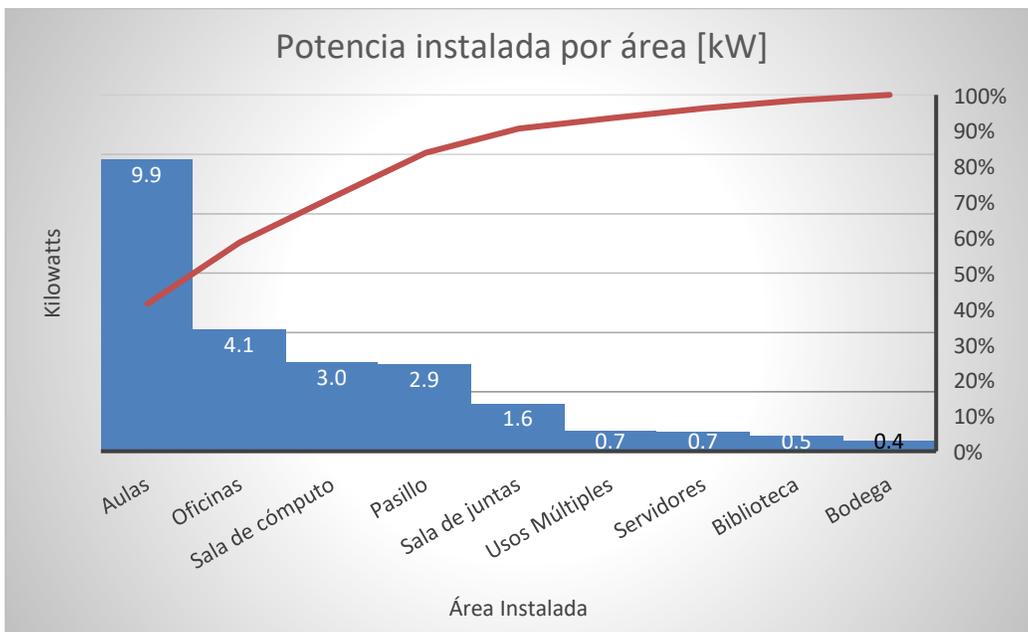
Gráfica 12. Potencia instalada por área

En el caso de la potencia por área notamos que las aulas, oficinas, sala de cómputo y pasillos son los más representativos. Por lo que se sugiere que en caso de querer realizar un cambio o implementación de ahorro de energía en el edificio se comience por dichas áreas, para que las modificaciones sean representativas.

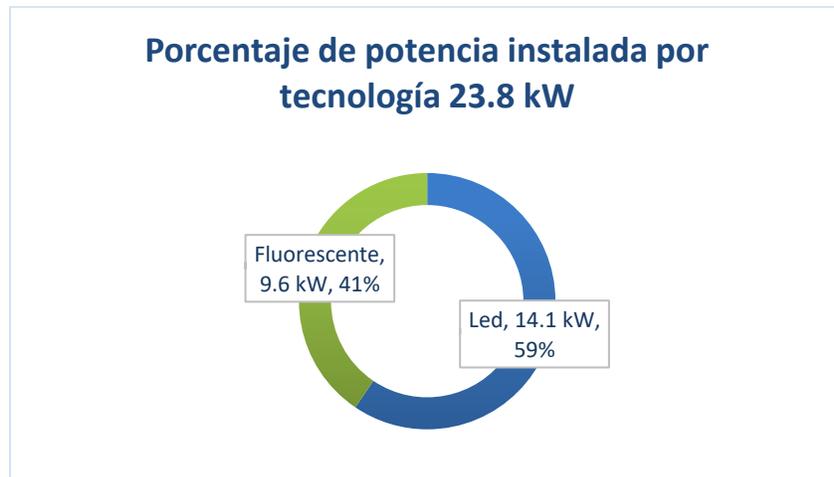
Gráfica 13. Potencia instalada por tecnología.

También en la Gráfica 13 se observa que predomina la tecnología LED con 59% representando 14.1 kW, por lo tanto, la tecnología fluorescente representa un 41%, es decir, una potencia de 9.6 kW.

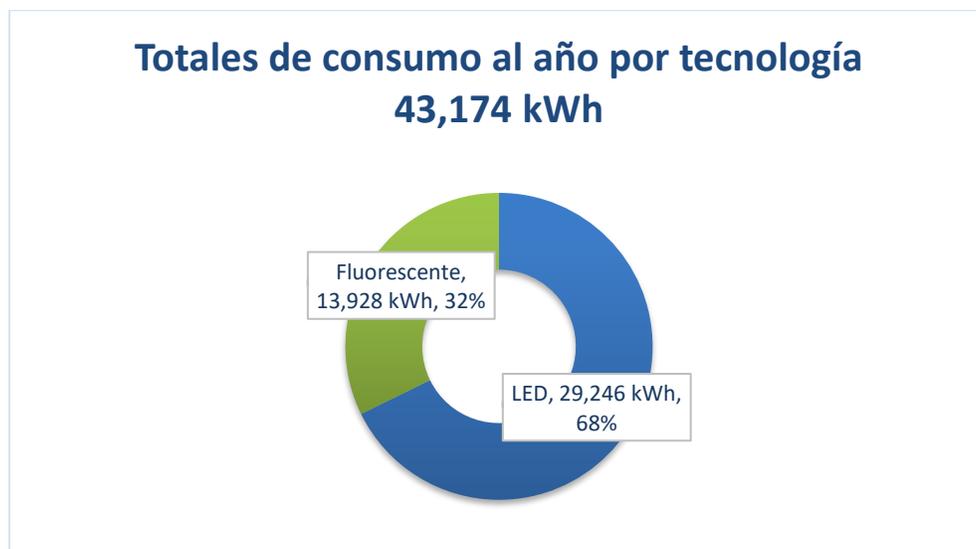
Gráfica 15. Porcentaje de consumo al año por tecnología

En la Gráfica 15 se observa que la tecnología LED representa el 68% del consumo total del Edificio K en cuanto al sistema de iluminación se refiere.

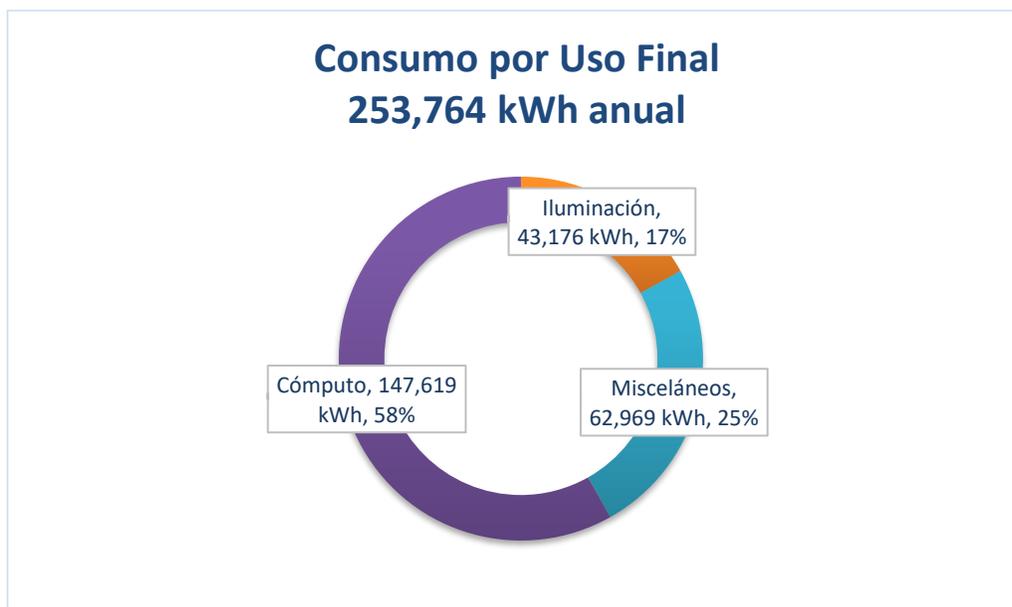
Gráfica 16. Porcentaje de consumo al año.

Derivado del consumo total, se observa en la Gráfica 16 que el consumo más representativo del edificio es por el equipo de cómputo con 147.6 MWh (58%) al año, seguido de los misceláneos con aproximadamente 63 MWh (25%) al año y el menor consumo anual es la iluminación con 43.2 MWh (17%).

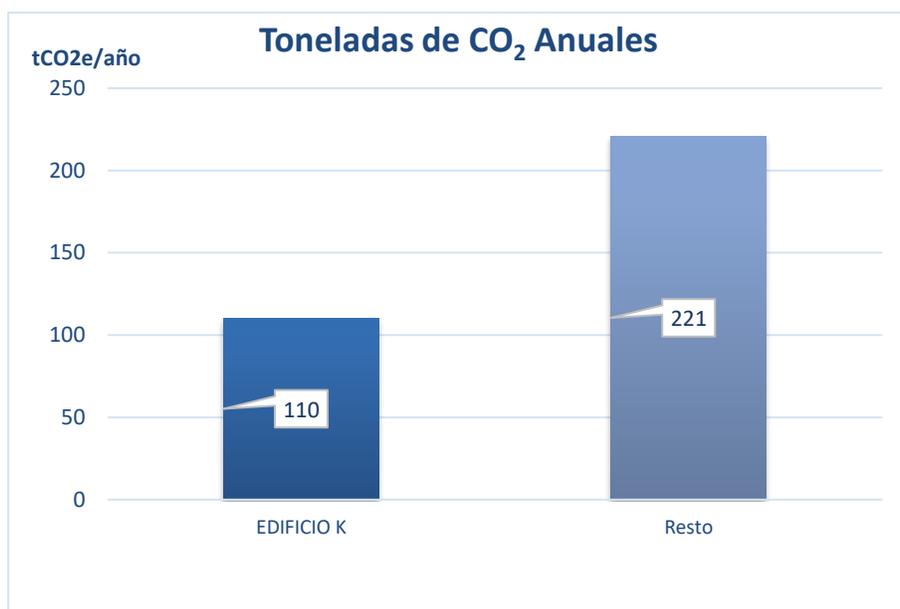
Gráfica 17. Comparación de toneladas de CO2 al año.

Se observa la Gráfica 17 que el Edificio K representa aproximadamente la tercera parte de las emisiones calculadas al año del Tablero General.

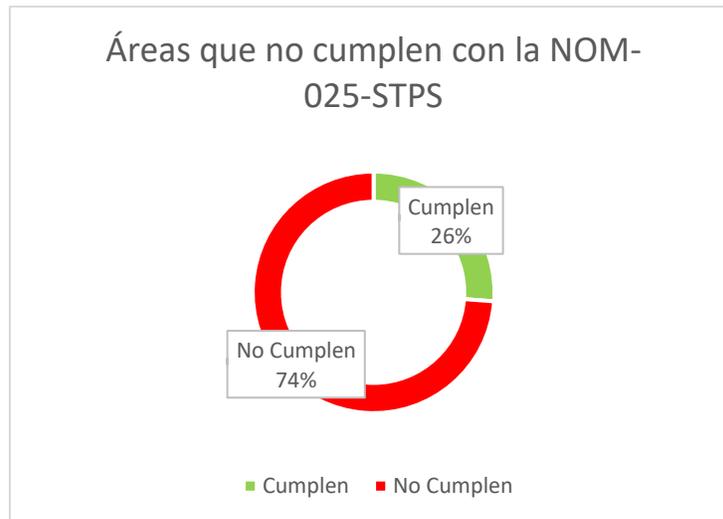
Gráfica 19. Porcentaje de las áreas evaluadas del edificio K que cumplen con los 300 luxes.

Otra forma de exponer los resultados al cumplimiento de la norma, en la Gráfica 19 se ilustran las áreas de todo el edificio que cumplen con los 300 Luxes de iluminación que indica la NOM-025-STPS-2008 mediante porcentajes.

Como se mostró en las gráficas anteriores, el 74% del edificio no cumple con el nivel de iluminación mínimo indicado en la NOM-025-STPS-2008, es decir, la iluminación en su interior no es la adecuada.

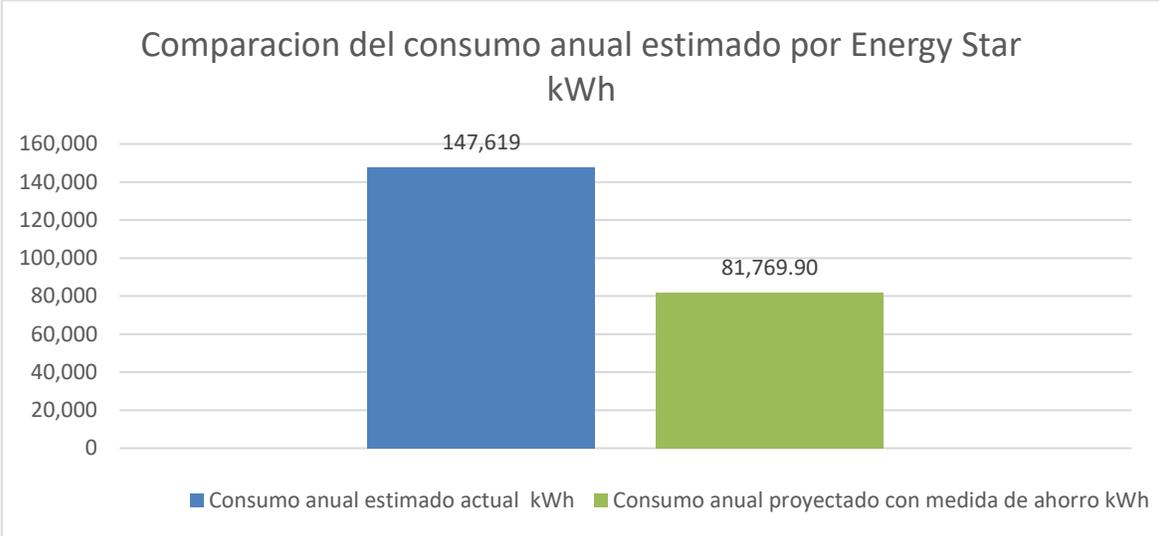
Gráfica 21. Consumo anual del sistema de Cómputo con medida de ahorro implementada

Podemos decir que, la activación del modo de ahorro de energía en los equipos de cómputo del Edificio K representa una medida sencilla, de bajo costo y con potencial de impacto significativo. Su implementación permitiría reducir significativamente el consumo eléctrico y los costos asociados, además de fomentar el uso responsable de la energía dentro de la comunidad universitaria.
