**Evaluación y diagnóstico de problemas
en cruceros viales en la Ciudad de
México.**

**Caso de Av. Universidad y Av.
Miguel Ángel de Quevedo**

TESIS

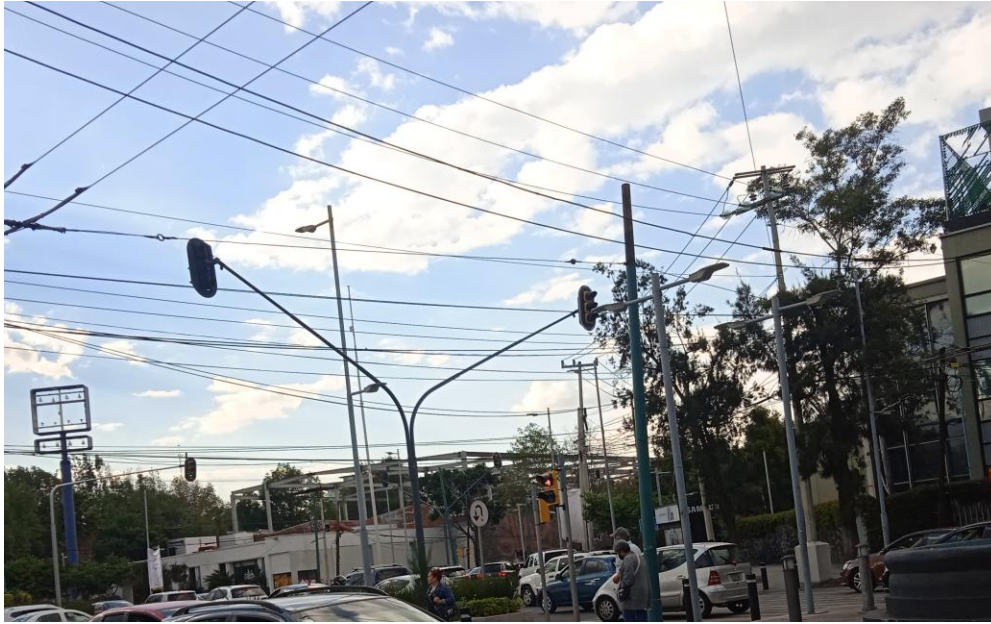
Figura 10: Acceso/Salida Oriente de la glorieta

La deficiencia en cuanto a señalización horizontal y vertical y dispositivos de control *in situ* se ve también reflejada en la falta de señalizaciones indicativas de los destinos de la intersección como se puede comprobar en las siguiente imagen:

En las anterior imagen se aprecia como, en el centro de la glorieta existe una ausencia total de señalizaciones de destino.

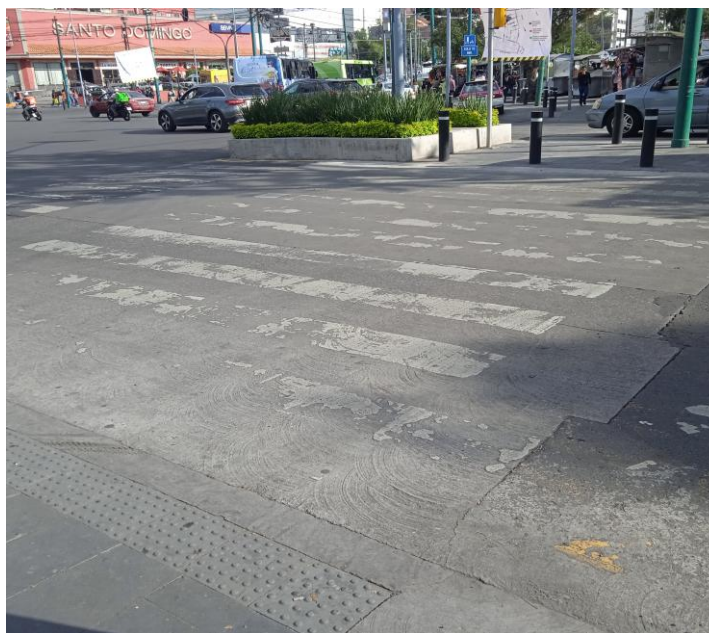
Figura 12: Estado de los señalamientos horizontales en la salida/acceso poniente de la glorieta

En la siguiente imagen podemos observar los señalamientos horizontales de los cuatro accesos a la intersección en el que se aprecia como incumplen lo determinado por el Manual de Señalización Vial y Dispositivos de Seguridad (SCT, 2014)¹⁸ y del Manual de Señalización y Dispositivos para el Control de Tránsito en Calles y Carreteras (SCT, 2023)²⁷ que en su apartado de Flechas, Letras y Números nos dice que, para intersecciones urbanas las flechas deben, en primera instancia estar pintados de blanco reflejante y en segundo lugar estar indicadas a suficiente distancia del acceso a la intersección, condición que si se cumple.

- Cambio de señalización y dispositivos de control vial: Es también necesario y apremiante considerar el cambio de la señalización vertical y horizontal del sitio, pues la existente es o deficiente o inexistente en algunos casos teniendo como efecto y aunado al punto anterior una mejora operativa y funcional del sitio.

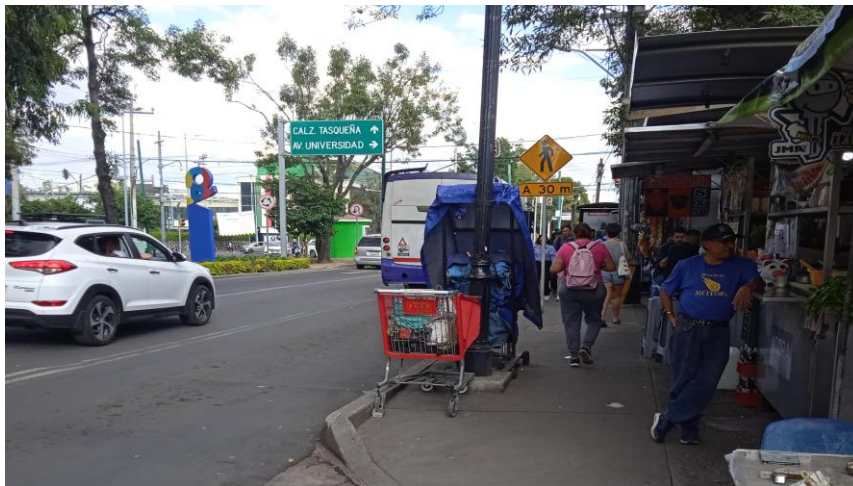
Figura 13: Presencia de ambulante en una de las aceras del sitio

Actualmente las aceras de la intersección presentan aún muy graves deficiencias, por ejemplo el mal estado en la mayoría de las aceras del sitio, lo cual contribuye al aumento de riesgo de incidentes para los peatones, el ambulante tiene gran presencia en 2 de las 4 esquinas del cruce (las esquinas ubicadas al sur del cruce) y de forma parcial en la esquina noroeste, tal como se puede apreciar en la imagen a esta situación reduce lo que se conoce como ancho efectivo para una acera, es decir, el espacio de una acera sobre el cual los peatones realmente circulan de tal suerte que también se reduce la superficie individual de 0.6 x 0.45 m mencionada anteriormente y por tanto la velocidad de cada peatón aumentando con ello la densidad de peatones en la acera que a su vez reduce también su eficiencia dando como resultado que o bien los peatones no puedan realizar sus operaciones de manera óptima y deseable o bien realicen maniobras inseguras o imprudentes como caminar debajo de las aceras, lo que ocurrió varias veces durante la recogida de datos y hecho que también se indica en el Manual de Proyecto Geométrico de Carreteras (SCT, 2018)¹⁹ aumentando con ello el riesgo de incidentes viales.

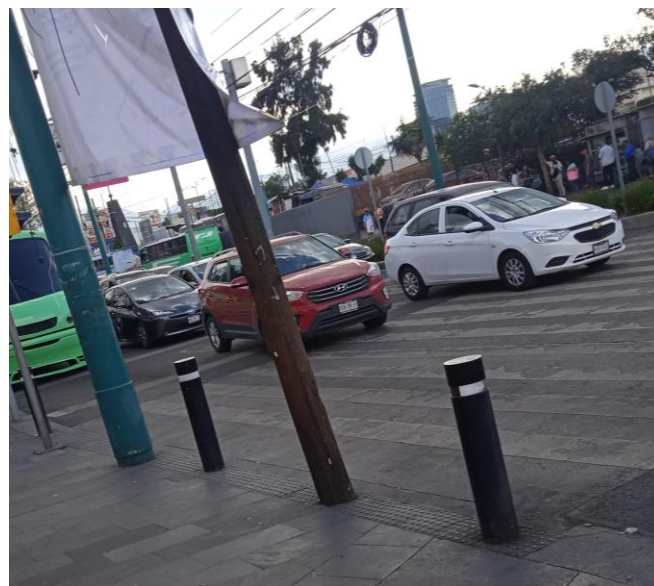
Figura 14: Presencia de obstáculos en uno de los cruces.

Un problema peatonal más que podemos añadir es la existencia de obstáculos en los 4 cruces peatonales y en la mayoría de las aceras, elementos que probablemente fueron colocados a fin de evitar que los motociclistas y ciclistas usen dichos pasos a nivel como retornos pero que debido a su posición y distancia entre uno y otro puede significar en primer lugar la reducción del área por cada peatón la cual es, como anteriormente se ha escrito de 60 cm. de ancho x 45 cm. de profundidad y segundo y más importante dificulta el cruce de personas con condiciones especiales y que utilizan algún artefacto para poder transitar, como andadores y sillas de ruedas, problema que se extiende al resto del sitio debido a la insuficiencia e ineficiencia de la infraestructura del cruce dirigida a dicho segmento que se encuentra en mal estado y/o cerca de zonas conflictivas como la entrada y la salida del estacionamiento de la panadería de la esquina sureste de la glorieta y del centro comercial de la esquina suroeste, situación que además de ser riesgosa para el peatón con capacidades diferentes también lo es para el resto de los peatones toda vez que deben realizar las maniobras de tránsito en puntos conflictivos y/o que se encuentran en mal estado que suponen un incremento del riesgo de un incidente vial.

- **Obstáculos en las zonas de cruce:** Las esquinas del cruce tienen obstáculos para el peatón que, similar al caso de los puestos ambulantes suponen un riesgo de incidentes y un incentivo a que los usuarios realicen operaciones riesgosas para no tener que lidiar con dichos obstáculos.
- **Mal Estado de las Aceras:** A lo largo de las aceras encontramos un mal estado general, por ejemplo grietas de importante magnitud, tapas de registro hundidas o levantadas así como escalones sobre los cuales se erigen elementos tales como paradas de autobús, presentando ello un riesgo de accidentes para los usuarios y, de nueva cuenta incentivando al usuario a realizar operaciones indebidas.
- **Distancias largas:** La configuración de la glorieta hace que las distancias que deben recorrer los peatones y pasajeros a través de la intersección sean mayores respecto a lo que un peatón promedio recorre.

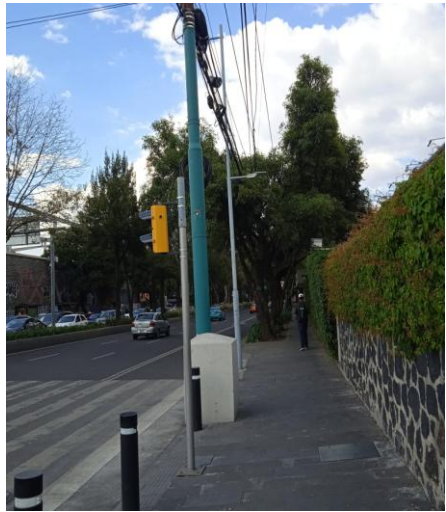
Sitio	Problema detectado	Riesgo que representa	Fotografía
Acera 1	<p>En el cruce se encuentran obstáculos que reducen el ancho del que disponen los peatones para cruzar.</p> <p>Las guarniciones de la acera no están pintadas correctamente según el Manual de Señalamiento Vial y Dispositivos de Seguridad (SCT. 2014), revisada en Manual de Señalización y Dispositivos para el Control de Tránsito en Calles y Carreteras (SCT, 2023)</p>	<p>Reducción del espacio efectivo de los peatones tanto para transitar como para cruzar.</p> <p>El usuario puede realizar trayectorias indebidas que significan riesgos para evitar el objeto.</p> <p>Al no estar la guarnición debidamente señalizada los automovilistas pueden estacionarse y/o realizar acciones indebidas en el sitio en perjuicio de otros usuarios.</p>

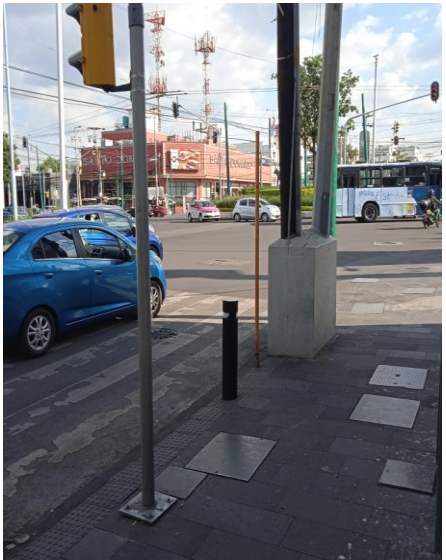
Acera 8	<p>En la acera se encuentran obstáculos como los que se ven en la imagen. También obstruyen el cruce de la acera.</p> <p>En la acera hay tapas de registros levantadas.</p> <p>Las guarniciones de la acera no están pintadas correctamente según el Manual de Señalamiento Vial y Dispositivos de Seguridad (SCT. 2014) revisada en Manual de Señalización y Dispositivos para el Control de Tránsito en Calles y Carreteras (SCT, 2023)</p> <p>Falta en la intersección una flecha de operación combinada de recta y vuelta a la derecha Manual de Señalamiento Vial y Dispositivos de Seguridad (SCT. 2014) revisada en Manual de Señalización y Dispositivos para el Control de Tránsito en Calles y Carreteras (SCT, 2023)</p> <p>Invasión del cruce por parte de los automovilistas durante la fase roja del semáforo como se aprecia en la foto.</p>	<p>Reducción del espacio efectivo de los peatones tanto para transitar como para cruzar.</p> <p>Riesgo de accidentes para los peatones, especialmente grupos vulnerables como personas mayores, niños y personas con capacidades diferentes.</p> <p>Debido a la falta de señalizaciones adecuadas los usuarios de la intersección pueden realizar operaciones indebidas y causar conflictos.</p> <p>Al no estar la guarnición debidamente señalizada los automovilistas pueden estacionarse y/o realizar acciones indebidas en el sitio en perjuicio de otros usuarios.</p> <p>Mayor riesgo para los peatones debido a la invasión del cruce.</p>

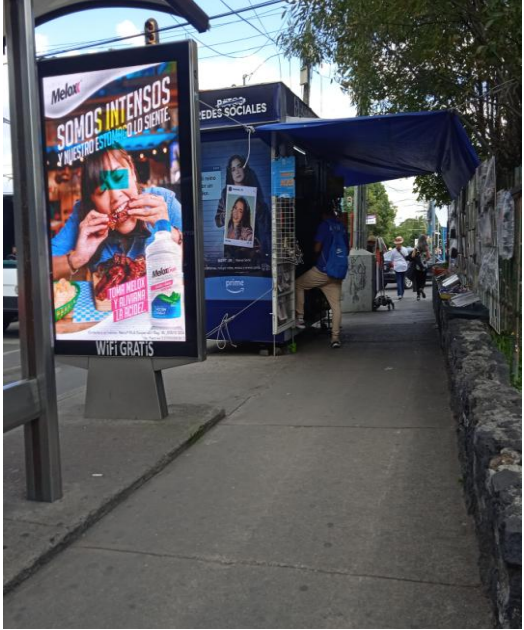
Sitio	Problema detectado	Riesgo que representa	Fotografía
Acera 6	<p>Se observa obstrucción de la acera debido a la presencia de puestos semifijos.</p> <p>La parada de autobús presenta un desnivel respecto a la superficie de la acera.</p> <p>La pintura de las guarniciones de la acera y de los señalamientos horizontales se encuentran en mal estado según el Manual de Señalamiento Vial y Dispositivos de Seguridad (SCT, 2014), revisado en Manual de Señalización y Dispositivos para el Control de Tránsito en Calles y Carreteras (SCT, 2023)</p> <p>Invasión del cruce por parte de los automovilistas durante la fase roja del semáforo.</p>	<p>Reducción del espacio efectivo de los peatones al transitar</p> <p>El usuario puede realizar trayectorias indebidas que significan riesgos para evitar los obstáculos.</p> <p>Los usuarios pueden sufrir accidentes al transitar por superficies escalonadas.</p> <p>El mal estado de la señalización horizontal puede causar confusión e incidentes entre los usuarios.</p> <p>Mayor riesgo para los peatones debido a la invasión del cruce.</p>

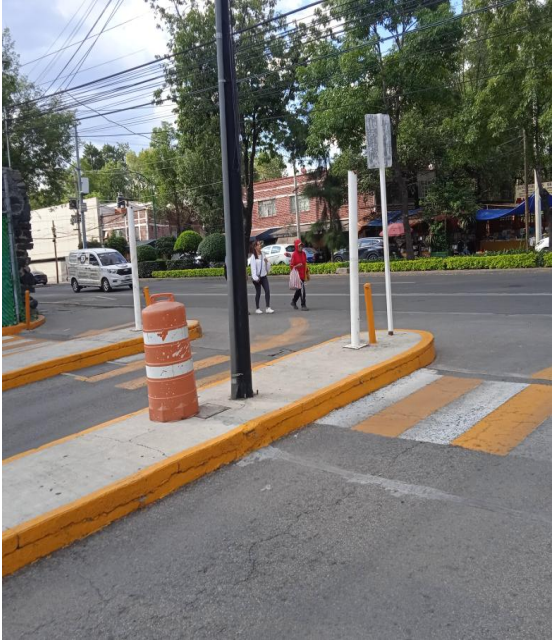
Acera 6	<p>Los pasos peatonales del acceso para vehículos al supermercado del sitio no son congruentes con la acera en dirección poniente oriente. (Manual de Señalamientos Viales y Dispositivos de Seguridad, SCT, 2014), revisado en Manual de Señalización y Dispositivos para el Control de Tránsito en Calles y Carreteras (SCT, 2023)</p> <p>En la acera hay autobuses que hacen base continuamente y por periodo de tiempo prolongado.</p>	<p>Como se ve en la imagen esta situación obliga a los peatones a realizar acciones indebidas y de potencial riesgo para su integridad y seguridad.</p> <p>Esto dificulta el tránsito en el sitio tanto de peatones como de automovilistas y aumenta el riesgo de incidentes.</p>

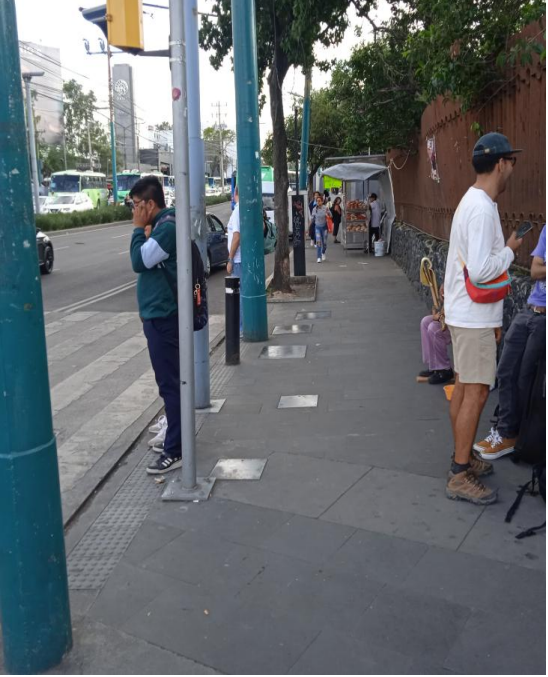
Sitio	Problema detectado	Riesgo que representa	Fotografía
Acera 5	<p>En la acera se encuentran obstáculos como los que se ven en la imagen. También obstruyen el cruce de la acera.</p> <p>En la acera hay tapas de registros levantadas.</p> <p>En algunas partes de la misma la acera se encuentra en mal estado.</p>	<p>Reducción del espacio efectivo de los peatones tanto como para transitar como para cruzar.</p> <p>Riesgo de accidentes para los peatones, especialmente grupos vulnerables como personas mayores, niños y personas con capacidades diferentes.</p>

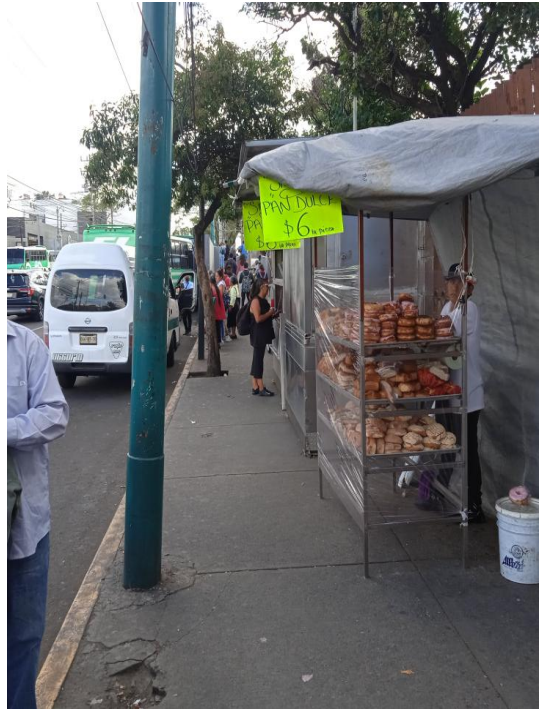
Acera 5	<p>Se observan grietas y bordes en la acera.</p> <p>En la acera hay una base de combis y otra de autobuses urbanos.</p> <p>Las guarniciones de la acera no están pintadas correctamente según el Manual de Señalamiento Vial y Dispositivos de Seguridad (SCT. 2014), revisado en Manual de Señalización y Dispositivos para el Control de Tránsito en Calles y Carreteras (SCT, 2023)</p>	<p>Riesgo de accidentes para los peatones, especialmente grupos vulnerables como personas mayores, niños y personas con capacidades diferentes.</p> <p>La continua llegada y salida de combis y autobuses del lugar supone un mayor riesgo de incidentes vehículo-peatón en la acera además las filas de pasajeros obstruyen también la acera.</p> <p>Al no estar la guarnición debidamente señalizada los automovilistas pueden estacionarse y/o realizar acciones indebidas en el sitio en perjuicio de otros usuarios.</p>

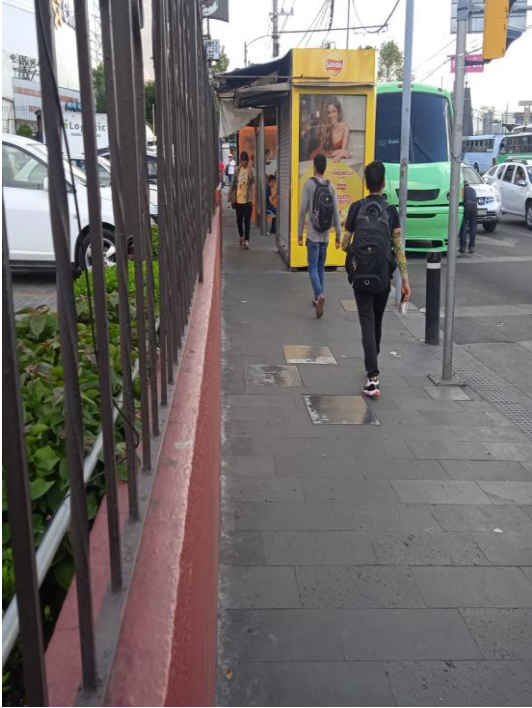
Sitio	Problema detectado	Riesgo que representa	Fotografía
Acera 4	<p>En la acera se encuentran obstáculos como los que se ven en la imagen. También obstruyen el cruce de la acera.</p> <p>En la acera hay tapas de registros levantadas.</p> <p>En algunas partes de la misma la acera se encuentra en mal estado.</p> <p>Las guarniciones de la acera no están pintadas correctamente según el Manual de Señalamiento Vial y Dispositivos de Seguridad (SCT. 2014), revisado en Manual de Señalización y Dispositivos para el Control de Tránsito en Calles y Carreteras (SCT, 2023)</p>	<p>Reducción del espacio efectivo de los peatones tanto como para transitar como para cruzar.</p> <p>Riesgo de accidentes para los peatones, especialmente grupos vulnerables como personas mayores, niños y personas con capacidades diferentes.</p> <p>Al no estar la guarnición debidamente señalizada los automovilistas pueden estacionarse y/o realizar acciones indebidas en el sitio en perjuicio de otros usuarios.</p>

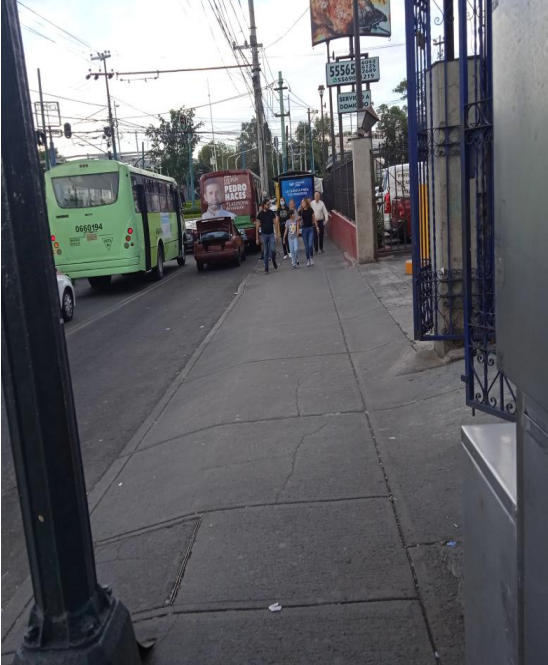
Acera 4	<p>Se observan rampas de entrada y salida de vehículos sin señales verticales ni horizontales que indiquen dichos elementos.</p> <p>En el sitio existen también dos rutas de transporte público que tienen su base.</p> <p>Invasión del cruce por parte de los automovilistas durante la fase roja del semáforo.</p>	<p>Las continuas operaciones de entrada y salida de los vehículos aumenta el riesgo de incidentes de tránsito del tipo vehículo-peatón.</p> <p>La continua llegada y salida de autobuses del lugar supone un mayor riesgo de incidentes vehículo-peatón en la acera además las filas de pasajeros obstruyen también la acera.</p> <p>Mayor riesgo para los peatones debido a la invasión del cruce.</p>

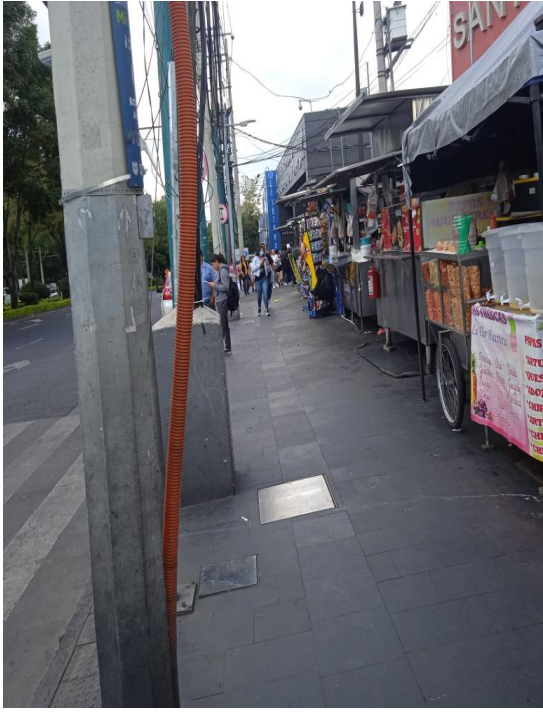
Sitio	Problema detectado	Riesgo que representa	Fotografía
Acera 3	<p>En la acera se encuentran obstáculos como los que se ven en la imagen. También obstruyen el cruce de la acera.</p> <p>En la acera hay tapas de registros levantadas.</p> <p>En algunas partes de la misma la acera se encuentra en mal estado.</p>	<p>Reducción del espacio efectivo de los peatones tanto para transitar como para cruzar.</p> <p>Riesgo de accidentes para los peatones, especialmente grupos vulnerables como personas mayores, niños y personas con capacidades diferentes.</p>

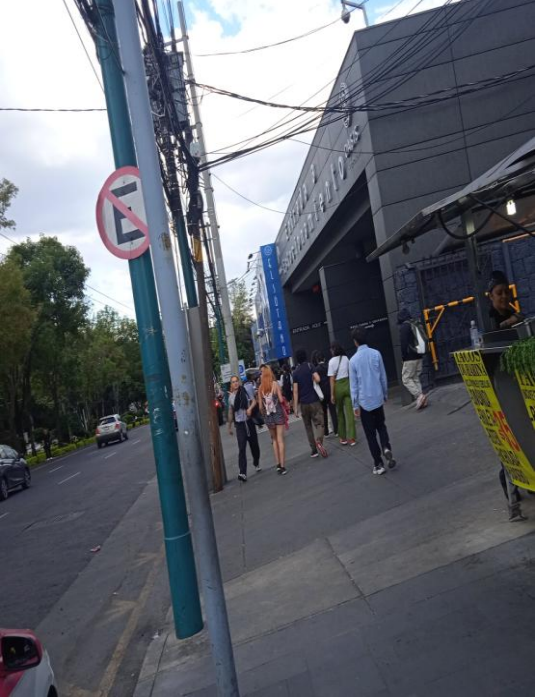
Acera 3	<p>Se observan rampas de entrada y salida de vehículos sin señales verticales ni horizontales que indiquen dichos elementos.</p> <p>Las guarniciones de la acera no están pintadas correctamente según el Manual de Señalamiento Vial y Dispositivos de Seguridad (SCT. 2014), revisado en Manual de Señalización y Dispositivos para el Control de Tránsito en Calles y Carreteras de la SCT, 2023</p>	<p>Las continuas operaciones de entrada y salida de los vehículos aumenta el riesgo de incidentes de tránsito del tipo vehículo-peatón.</p> <p>Al no estar la guarnición debidamente señalizada los automovilistas pueden estacionarse y/o realizar acciones indebidas en el sitio en perjuicio de otros usuarios.</p>

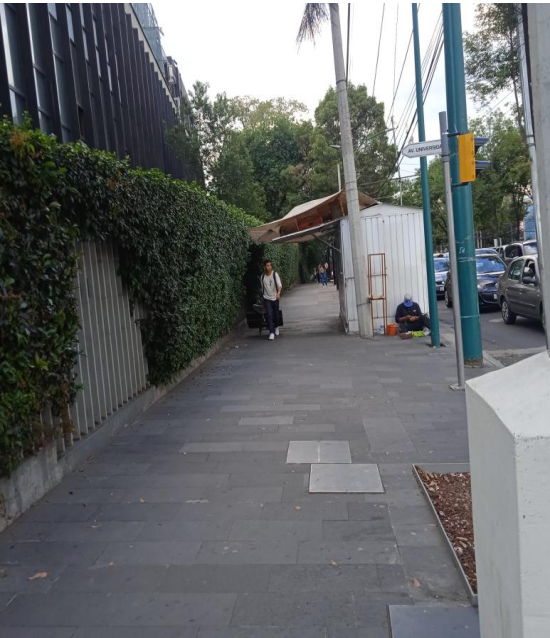
Sitio	Problema detectado	Riesgo que representa	Fotografía
Acera 2	<p>En la acera se encuentran obstáculos como los que se ven en la imagen. También obstruyen el cruce de la acera.</p> <p>En la acera hay tapas de registros levantadas.</p> <p>Al no estar la guarnición debidamente señalizada los automovilistas pueden estacionarse y/o realizar acciones indebidas en el sitio en perjuicio de otros usuarios.</p>	<p>Reducción del espacio efectivo de los peatones tanto como para transitar como para cruzar.</p> <p>Riesgo de accidentes para los peatones, especialmente grupos vulnerables como personas mayores, niños y personas con capacidades diferentes.</p> <p>Al no estar la guarnición debidamente señalizada los automovilistas pueden estacionarse y/o realizar acciones indebidas en el sitio en perjuicio de otros usuarios.</p>

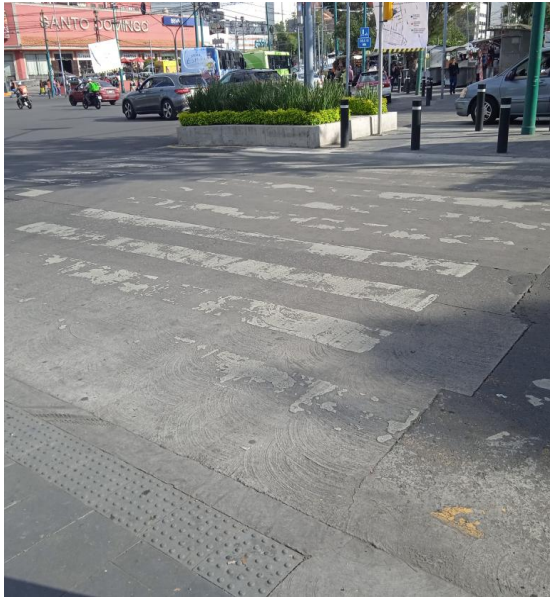
Todos los cruces	<p>La señalización horizontal de los cruces se encuentra en estado de deterioro.</p>	<p>No existe claridad en la señalización de los cruces de la intersección, aumentando con ello el riesgo de un accidente.</p>

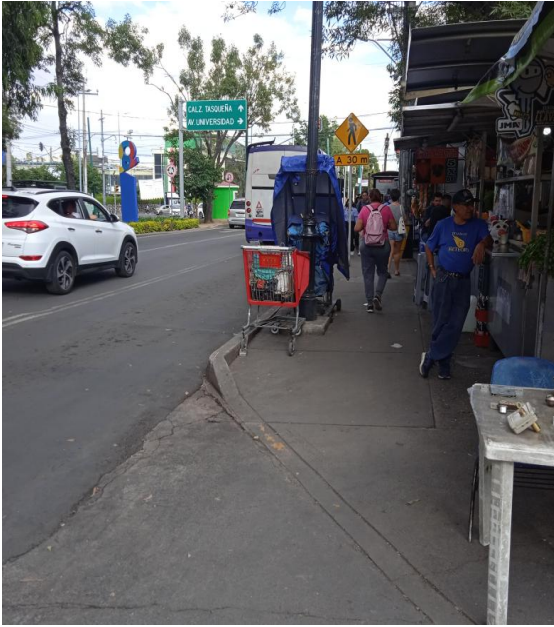
Sitio	Problema detectado	Riesgo que representa	Fotografía
Todas las aceras	<p>La guarnición no está pintada conforme al Manual de Señalamientos Viales y Dispositivos de Seguridad (SCT, 2014), revisado en Manual de Señalización y Dispositivos para el Control de Tránsito en Calles y Carreteras de la SCT, 2023 y en algunos casos se encuentra en mal estado.</p>	<p>Mayor riesgo de accidentes debido a la incorrecta o inexistente señalización de los elementos viales del lugar, en este caso de las guarniciones.</p>

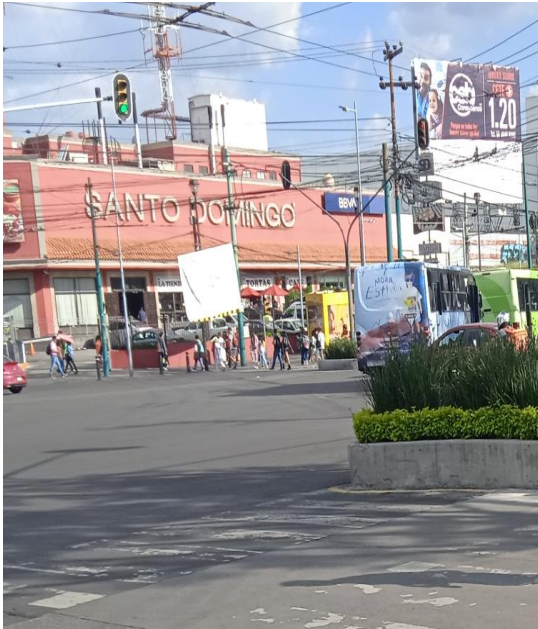
Todas las esquinas	<p>Las intersecciones entre las esquinas forman semicírculos lo que aumenta la distancia entre aceras e incentiva a que los peatones realicen recorridos imprudentes para reducir la distancia que recorren</p>	<p>Aumento del riesgo de ocurrencia de incidentes.</p> <p>Entorpecimiento de las operaciones de los automovilistas en aras de evitar incidentes.</p>

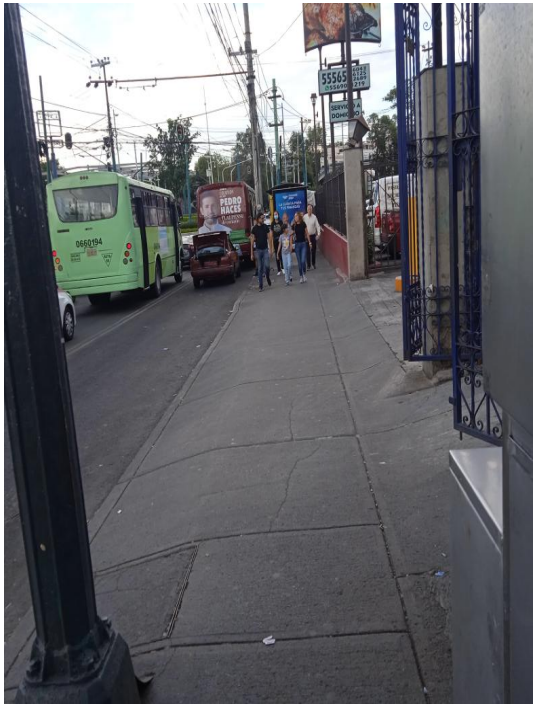
Sitio	Problema detectado	Riesgo que representa	Fotografía
Todos los accesos	<p>No hay carriles de vuelta a la derecha bien definidos. Los carriles que están a la extrema derecha de las avenidas sirven como carriles de vuelta a la derecha, seguir derecho y como exclusivos de autobuses, dicha situación causa una ralentización de las operaciones de los automovilistas al no tener certeza de quienes siguen derecho y quienes dan vuelta a la derecha.</p>	<p>Además de ralentizar las operaciones como ya se ha mencionado en problema detectado aumenta el riesgo de accidentes viales al existir una confusión y poca claridad en las operaciones que realizan los usuarios. Más importante, además de riesgo de incidentes entre automovilistas existe un riesgo importante de accidentes entre vehículos y peatones ya que el mayor punto de conflicto se ubica en los cruces de la intersección</p>

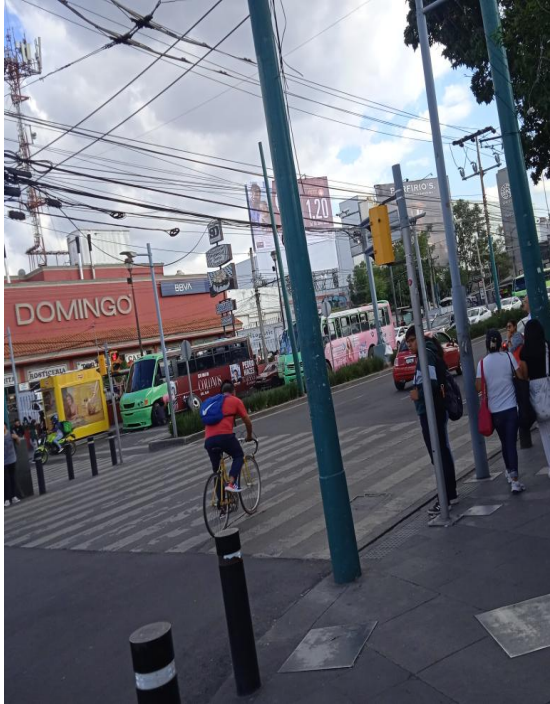
Accesos a la Glorieta	<p>Los problemas detectados en los puntos anteriores causan en los accesos congestión vehicular, esto debido a que las operaciones en la Glorieta se ralentizan causando por consecuencia que el tránsito en los accesos se ralenticen también.</p>	<p>La congestión vehicular representa un mayor riesgo de accidentes viales entre automovilistas y entre automovilistas y peatones.</p> <p>Las intersecciones que funcionan de manera deficiente representan una posible falla sistémica en una red vial.</p>

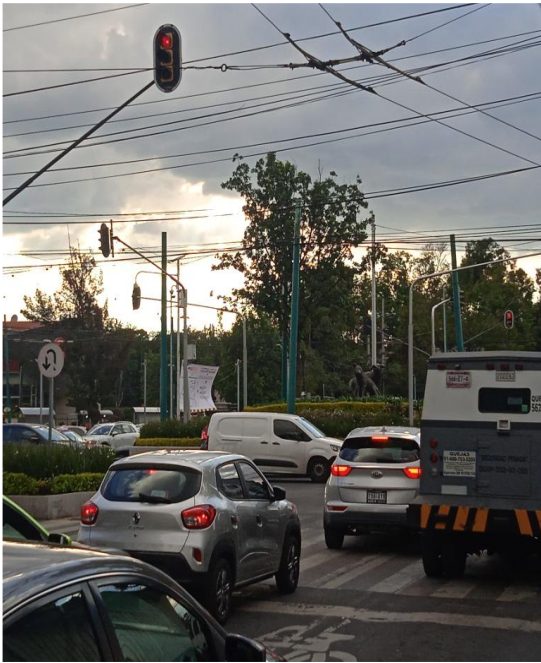
Sitio	Problema detectado	Riesgo que representa	Fotografía
Glorieta y sus accesos	Los semáforos debido a como están instalados en la intersección no son lo suficientemente visibles para los automovilistas.	Los automovilistas al no tener una correcta ni suficiente apreciación de los semáforos pueden incurrir en operaciones indebidas, trayendo con ellos como en los puntos anteriores un mayor riesgo de incidentes viales, tanto entre automovilistas como entre diferentes tipos de usuario.

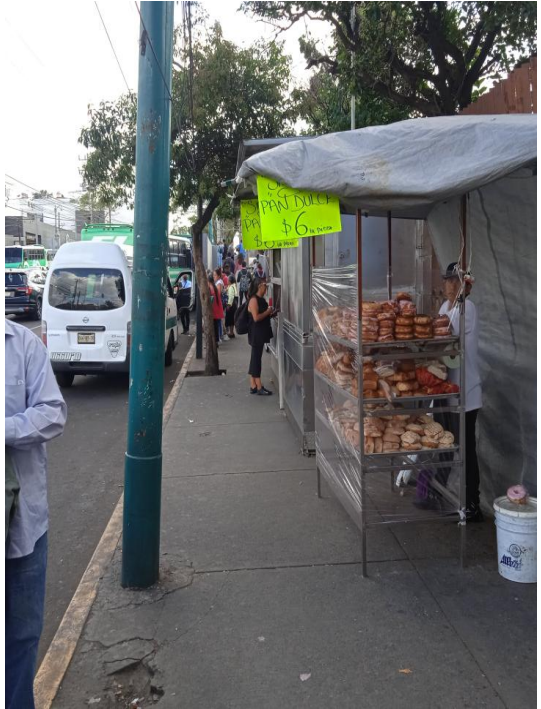
Salida 1 (norte-sur) Acceso 3 (sur-norte)	En los carriles de extrema derecha en la salida 1, en dirección norte a sur y en el acceso 3 de dirección sur a norte se ubican los derroteros de las rutas que tienen su terminal en la estación Miguel Ángel de Quevedo, obstruyendo un carril de circulación y los operadores realizan movimientos imprudentes y riesgosos.	Al ocupar un carril de la calzada los transportistas generan cuellos de botella y obstrucción del tránsito disminuyendo con ello la eficiencia y velocidad de circulación del tránsito. A su vez la llegada y salida continua de vehículos de los derroteros ya de por sí irregulares generan nuevos puntos de conflicto entre vehículos y entre vehículos y peatones por lo que, nuevamente se incrementa el riesgo de accidentes.

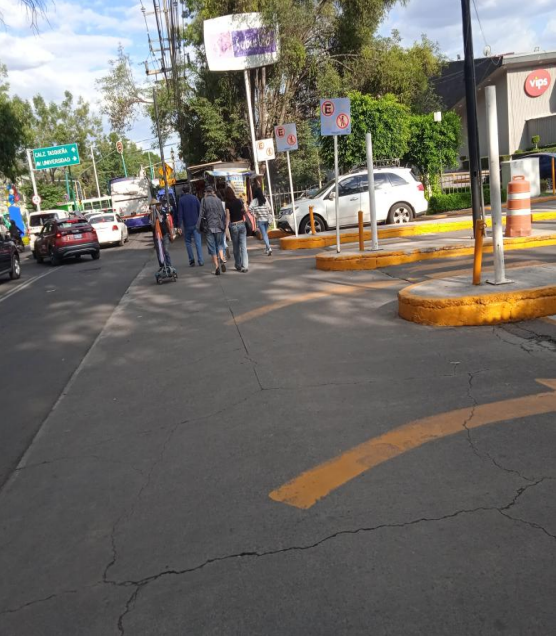
Sitio	Problema detectado	Riesgo que representa	Fotografía
<p>Accesos 4, 3 y Salida 3 y 1</p>	<p>Hay rampas de entrada y salida en los accesos 3, 4 y las salidas 3 y 1, dichas rampas de acceso/salida están mal señalizadas o no tienen señalización adecuada además de que están en las proximidades de la Glorieta.</p>	<p>Al haber rampas de entrada y salida o, en su defecto accesos y salidas de los centros comerciales en las cercanías de la Glorieta se incrementan los puntos de conflicto pues se tienen operaciones de divergencia/convergencia debido a la existencia de estos elementos y, aunado a que los carriles de extrema derecha no están debidamente identificados para una determinada operación aumenta el riesgo de accidentes viales y ralentiza las operaciones.</p>

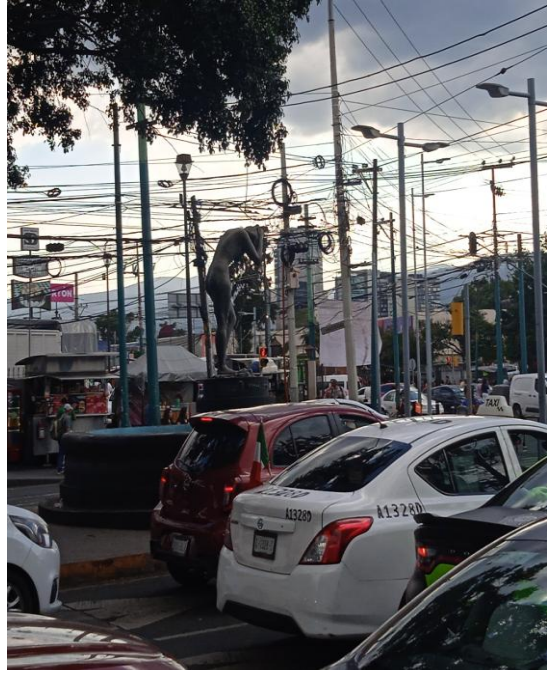
<p>Todas las ramificaciones de la intersección</p>	<p>Hay pocos elementos de señalización vertical de destino, que en el caso de este sitio debe usarse la señalización de bandera doble (Manual de Señalamiento, SCT, 2014)</p>	<p>La ausencia de este tipo de señalización impide a los usuarios decidir o tener claridad de la operación que realizarán, potenciando con ello el riesgo de accidentes.</p>

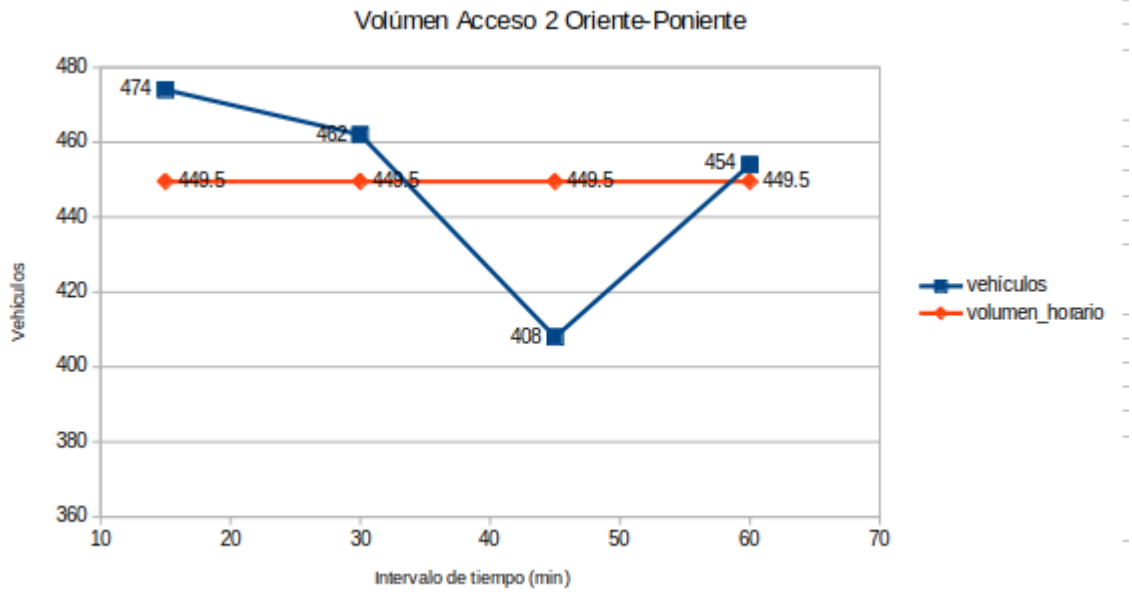
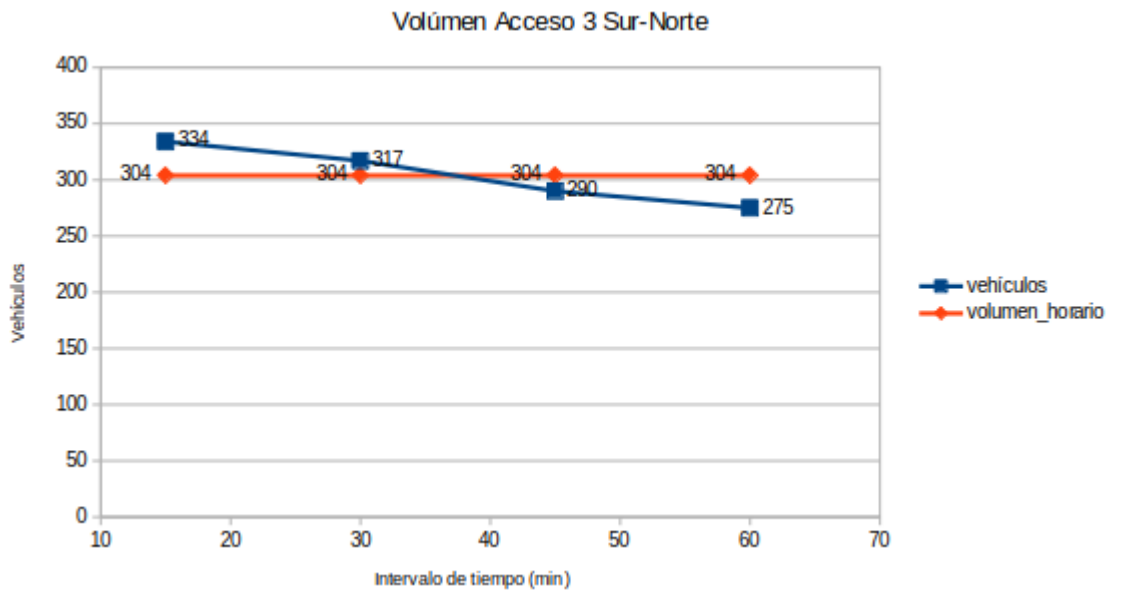
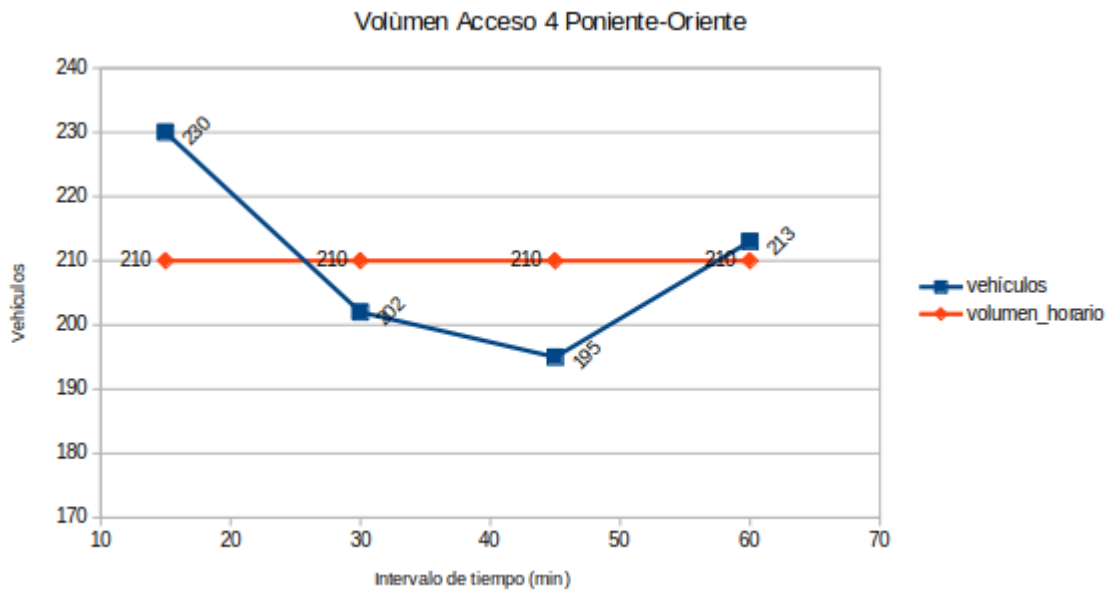
Figura 20: Gráfica de congestión en acceso S1 para t=15 min.

Figura 21: Gráfica de congestionamiento en acceso S2 para $t=15$ min.

Figura 22: Gráfica de congestión en acceso S3 para $t=15$ min.

Figura 23: Gráfica de congestión en acceso S4 para $t=15$ min.

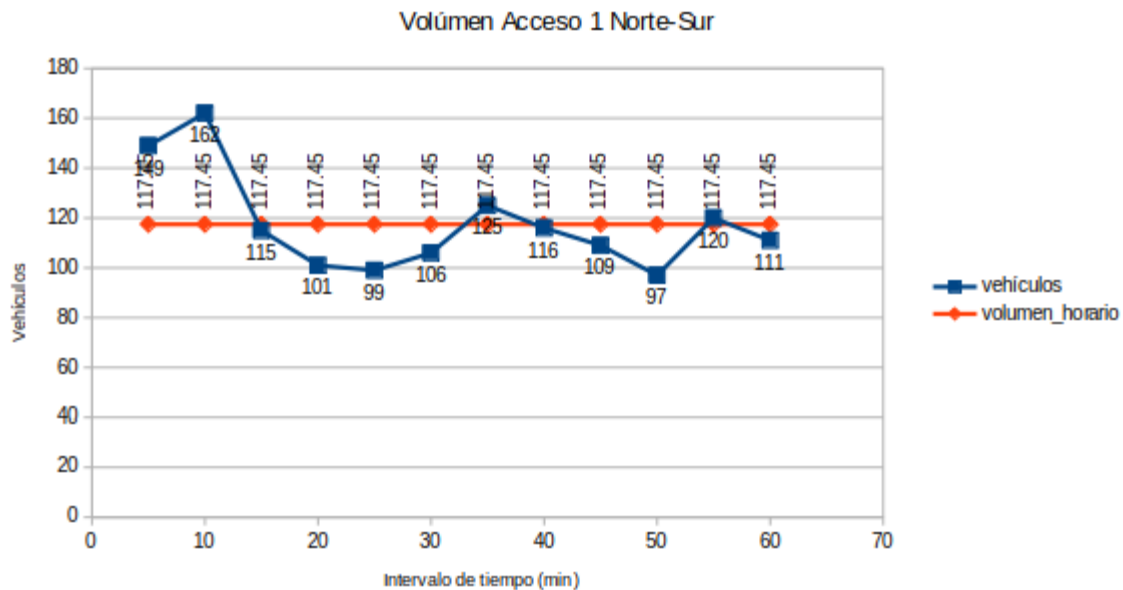
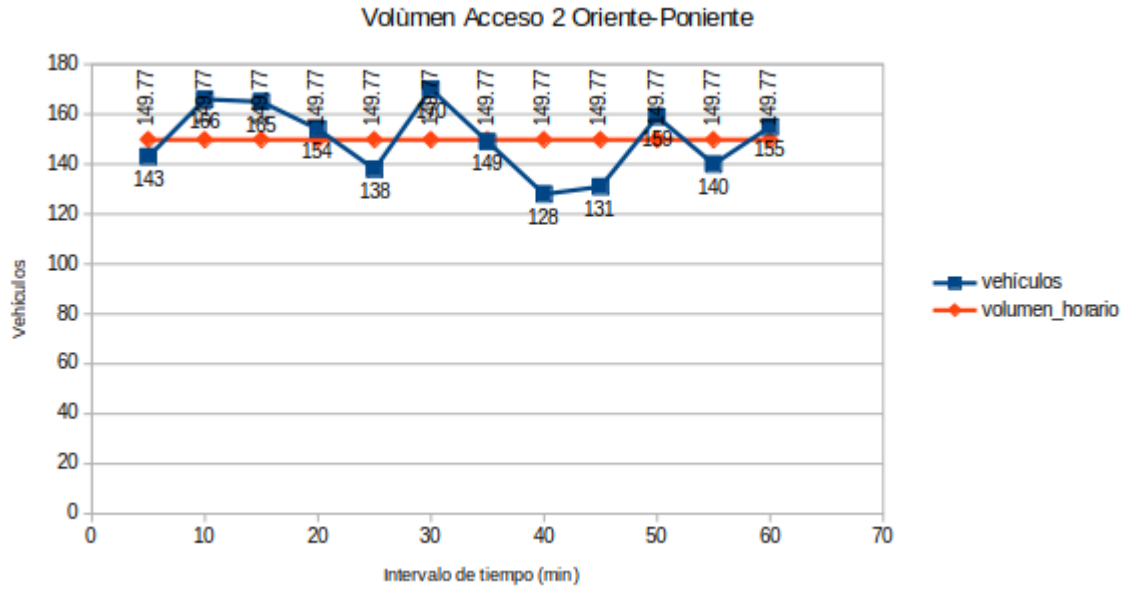
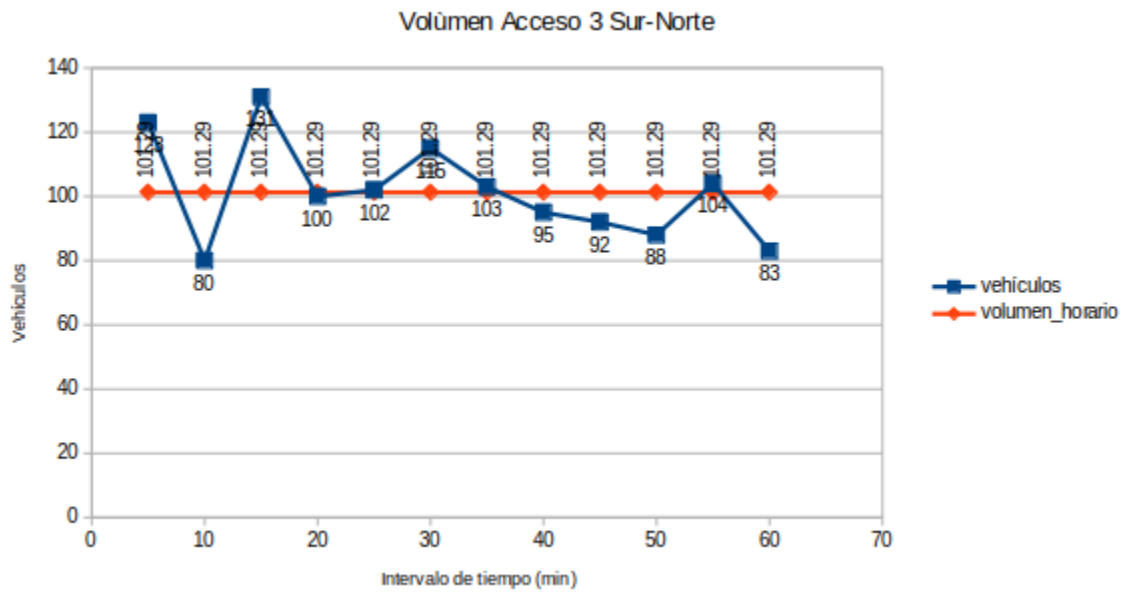
Figura 24: Gráfica de congestión en acceso S1 para t=5 min.

Figura 25: Gráfica de congestión en acceso S2 para t=5 min.

Figura 26: Gráfica de congestión en acceso S3 para t=5 min.

Figura 27: Gráfica de congestión en acceso S4 para t=5 min.
