**UNIVERSIDAD NACIONAL AUTÓNOMA  
DE MÉXICO**

FACULTAD DE INGENIERÍA

**COMPORTAMIENTO DE LA CORTINA DEL  
P. H. EL CAJÓN DURANTE EL PRIMER  
LLENADO**

**TESIS  
QUE PARA OBTENER EL TÍTULO DE:  
INGENIERO CIVIL**

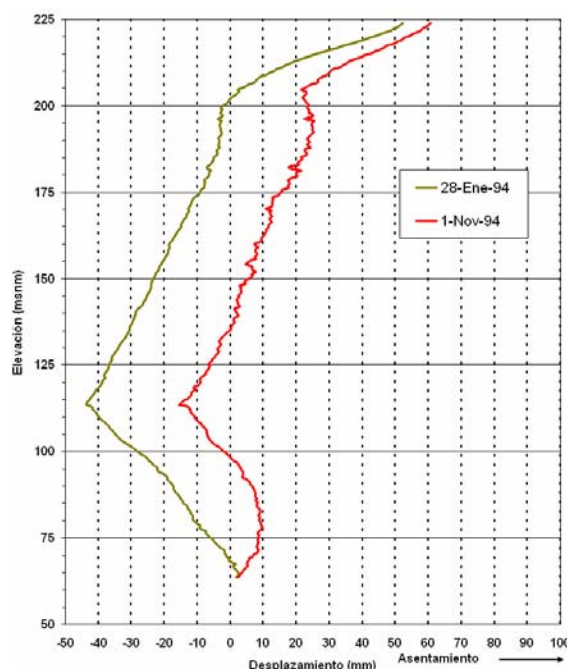
**Fig. I. 118. Desplazamientos normales a la losa de concreto.  
Sección L-22. Inclínómetros inclinados.**

En la sección L-22 el desplazamiento es diferente a las otras dos anteriores, ésta muestra triple curvatura; la primera desde el desplante hasta la elevación 114, marcando un bufamiento de 16 mm, la segunda a partir de esta elevación y hasta la 205 y la tercera hasta la boquilla donde se tiene el mayor desplazamiento que es de 6 cm.

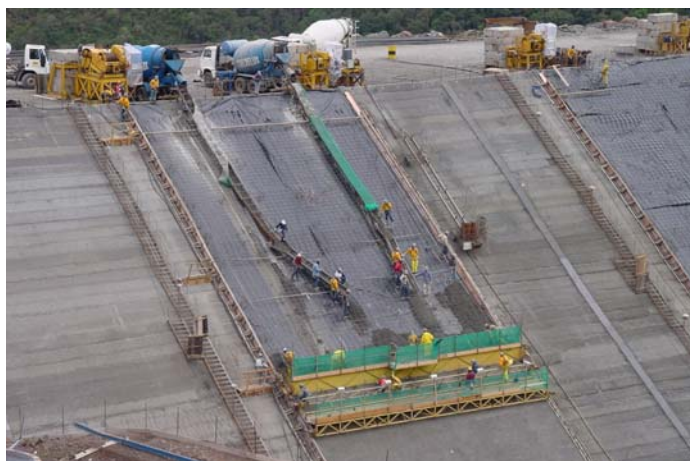
Fig. III. 3. Cimbra deslizante para el colado de las losas de concreto.

Después de la colocación del armado de las losas se procedió al colado mediante el empleo de la cimbra deslizante con un rendimiento de 3 m/hora.
