UNIVERSIDAD NACIONAL AUTÓNOMA DE MÉXICO

FACULTAD DE INGENIERÍA

**Trabajos de mantenimiento y remodelación a
oficinas de migración en el estado de Chiapas**

INFORME DE ACTIVIDADES PROFESIONALES

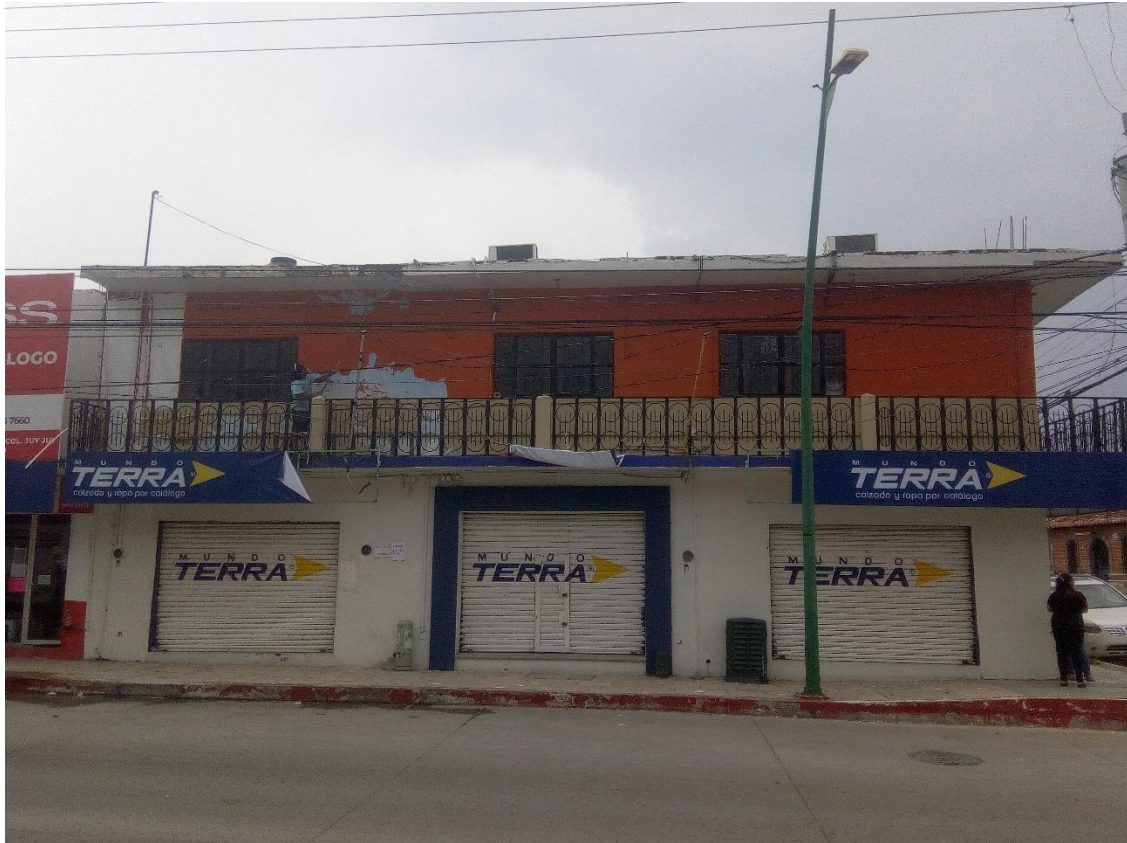
Foto 1 Fachada de Oficina de Migración de la oficina Beta Tuxtla Chiapas INM, antes de realizar trabajos de pintura
Colección personal del autor

Concepto: Mantenimiento correctivo de pintura vinil-acrílica mate tipo Vinimex ó similar en calidad. en muros, plafones, boquillas, de tablaroca, tablacemento o en aplanado de mezcla a dos manos y una mano de sellador reforzado 5 x 1 de Comex a cualquier nivel y altura.

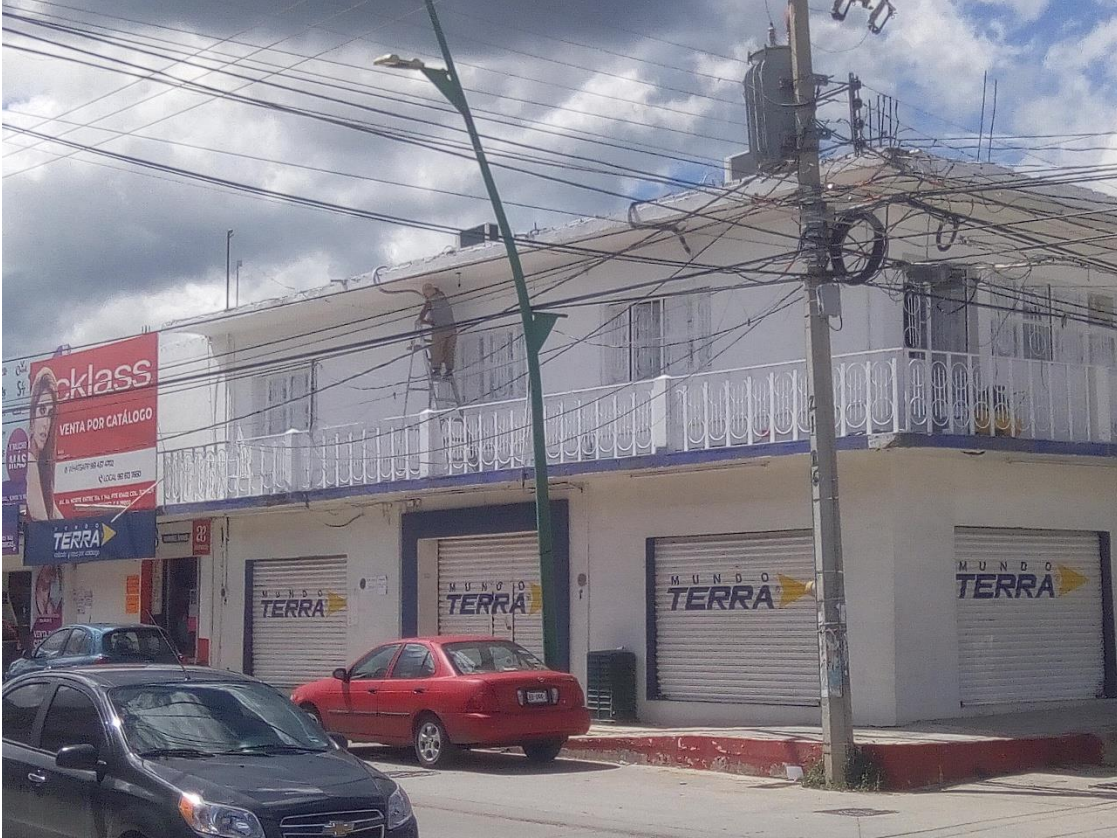
*Foto 2 Fachada de Oficina de Migración de la oficina Beta Tuxtla Chiapas INM, después de realizar trabajos de pintura
Colección personal del autor*

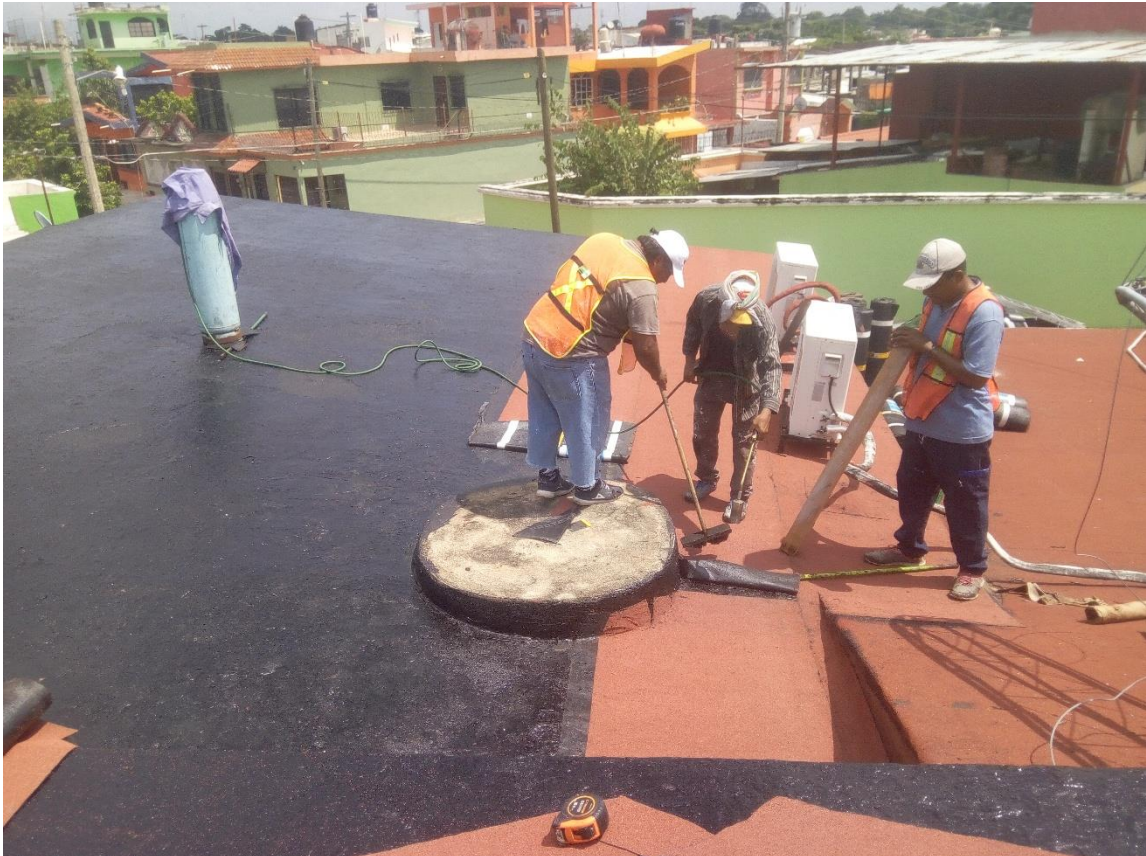
*Foto 3 Oficina de Migración de la oficina Beta Tapachula Chiapas INM Colocación de impermeabilizante
Colección personal del autor*

Se realizó el trabajo de impermeabilización en algunos inmuebles, debido a que el daño ya era importante y era necesario realizar la colocación de impermeabilizante prefabricado. El trabajo consiste en primero colocar un “*primer*” (o primario), después se colocó el impermeabilizante prefabricado y por último para sellar las fisuras o la porosidad se aplicó el impermeabilizante acrílico (terracota) y así evitar filtraciones y humedad al resto del inmueble. Se menciona el concepto de este trabajo a continuación.

Concepto: Mantenimiento correctivo a impermeabilización vinil-acrílica o bituminosa con asfaltos polímeros sintéticos y membranas de refuerzo de alta estabilidad dimensional, aplicado a cualquier nivel.

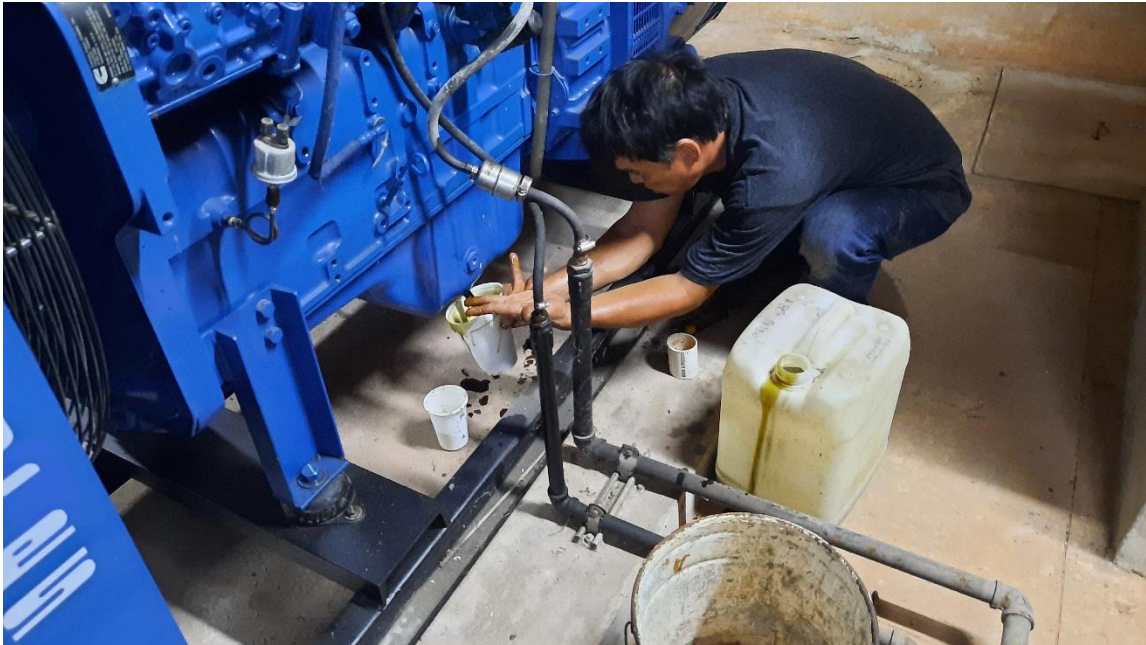
*Foto 4 Mantenimiento a planta de emergencia en la oficina de Migración de Palenque Chiapas INM
Colección personal del autor*

Concepto: Mantenimiento preventivo a planta de emergencia.

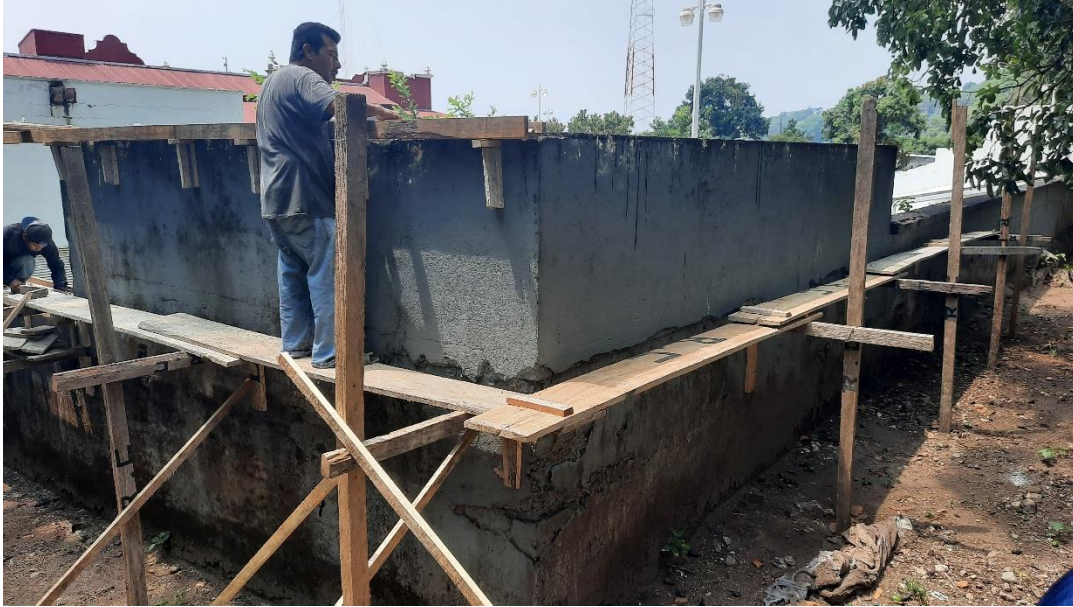
*Foto 5 Aplanado en muro exterior en la oficina de Migración de Casa Roja Chiapas INM
Colección personal del autor*

Con los problemas de la humedad y la intemperie, algunos inmuebles sufrieron daños en sus instalaciones al grado que fue necesario contratar personal para trabajos de

albañilería ya que era la única solución para resolver el problema que tenían estas instalaciones.

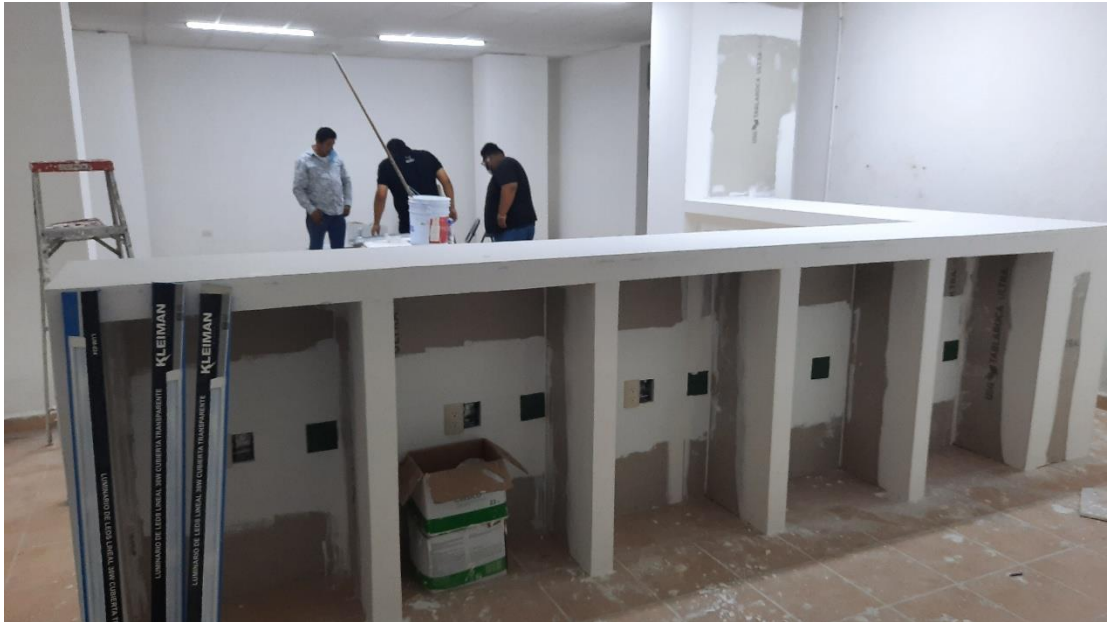
Foto 6 Construcción de mesa de trabajo de Tablaroca en la oficina de Migración de Beta Tapachula Chiapas
INM
Colección personal del autor

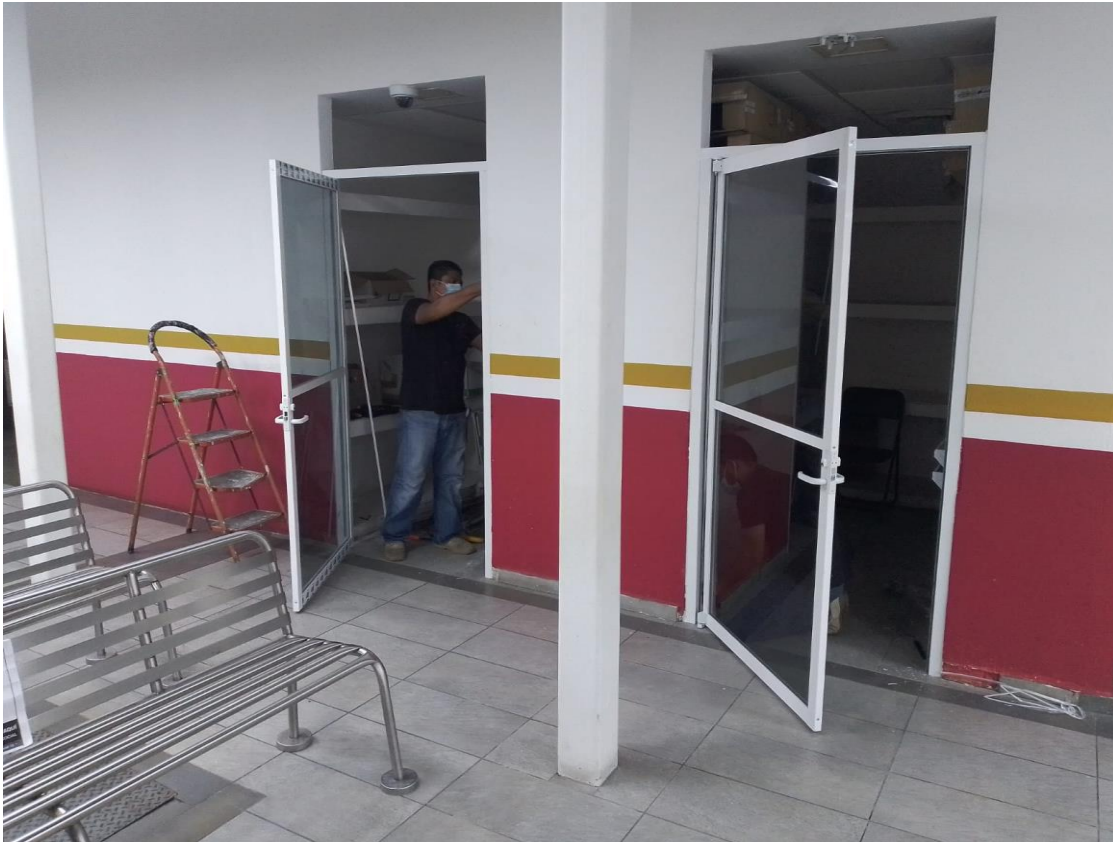
*Foto 7 Colocación de puerta de aluminio en la oficina de Migración de Suchiate 1 Chiapas INM
Colección personal del autor*

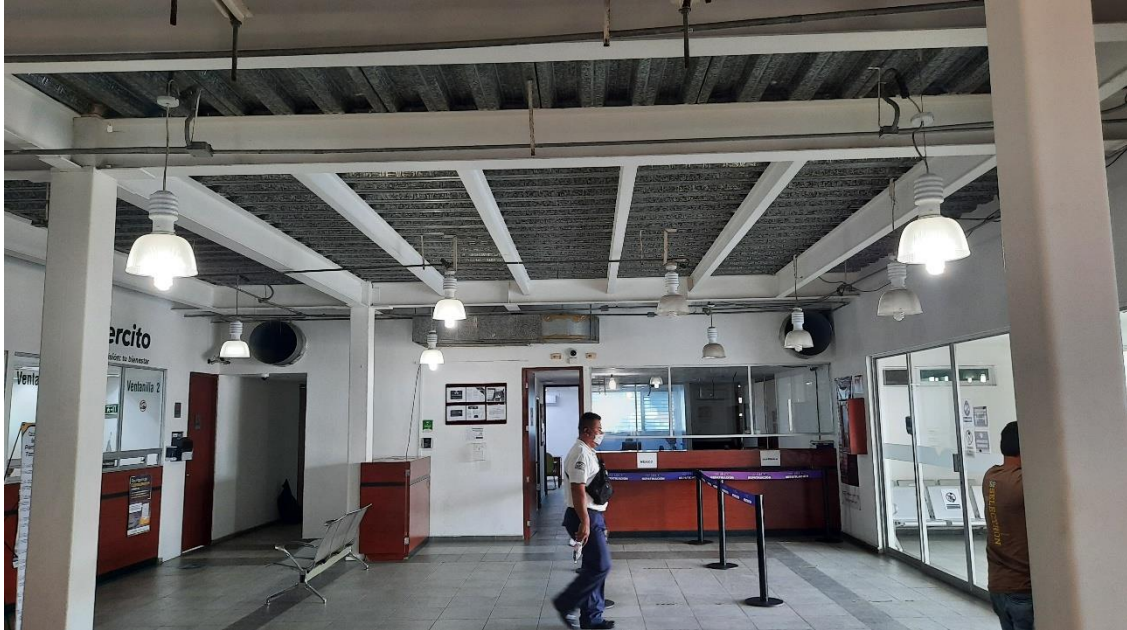
Foto 8 Lámparas Antes de los trabajos en la oficina de Migración de Suchiate 1 Chiapas INM antes de realizar los trabajos

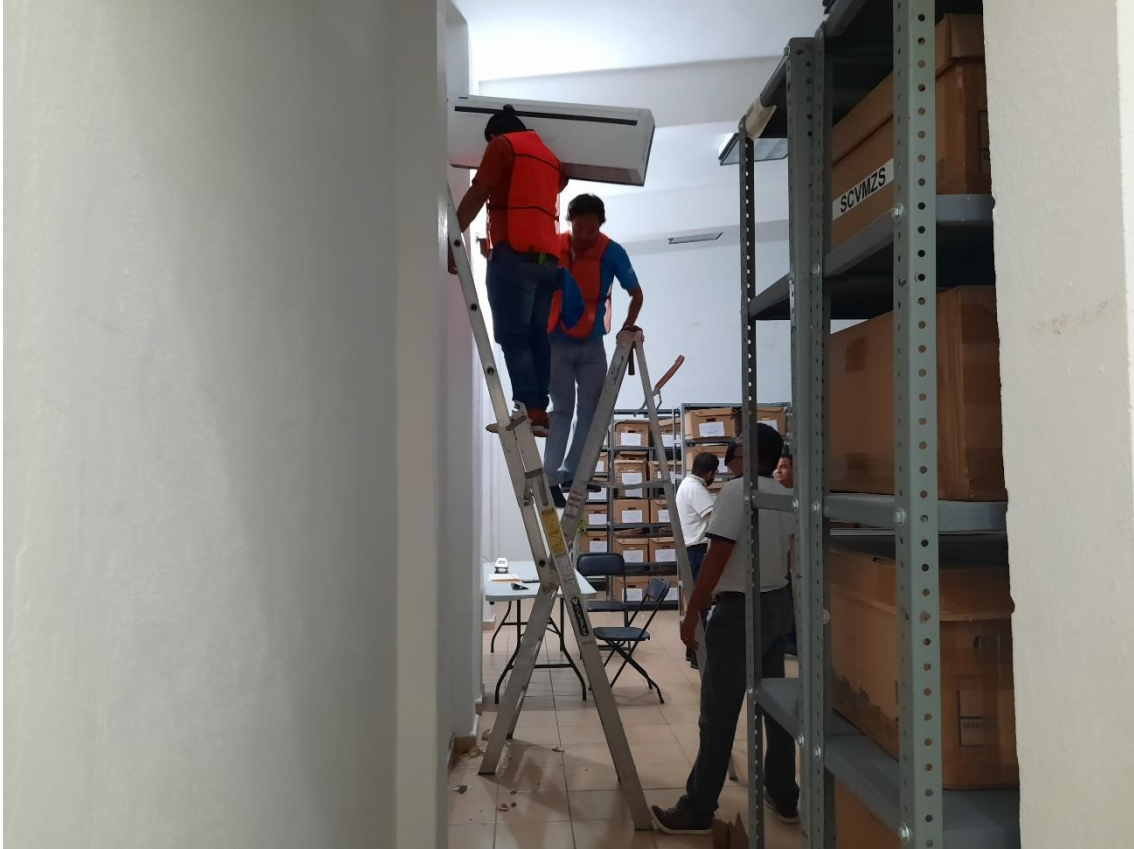
*Foto 10 Colocación de equipo de aire acondicionado en la oficina de Migración de Beta Tapachula Chiapas
INM
Colección personal del autor*

Concepto: Mantenimiento correctivo de equipo de aire tipo “*minisplit*” de 1 a 2 ton.

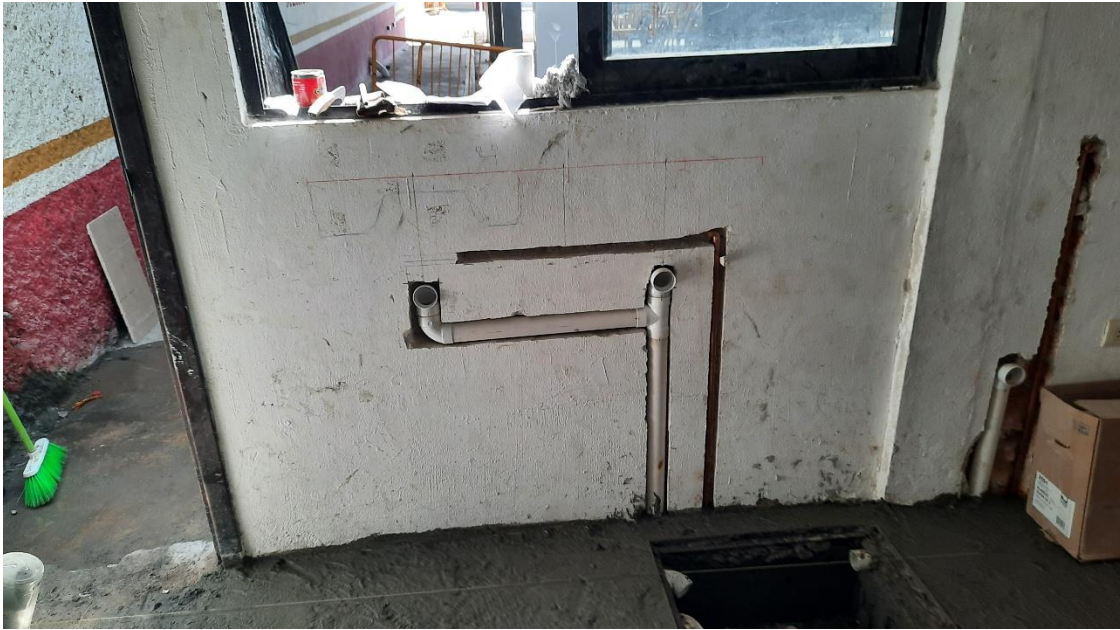
Foto 11 Colocación de Instalación Hidrosanitaria en la oficina de Migración de Beta Tapachula Chiapas INM
Colección personal del autor

Para tener un mejor funcionamiento en las instalaciones del Instituto Nacional de Migración (INM) se llevaron a cabo trabajos de instalación sanitaria, para posteriormente colocar muebles sanitarios para una mejor atención a todo el personal que labora y visita las instalaciones.

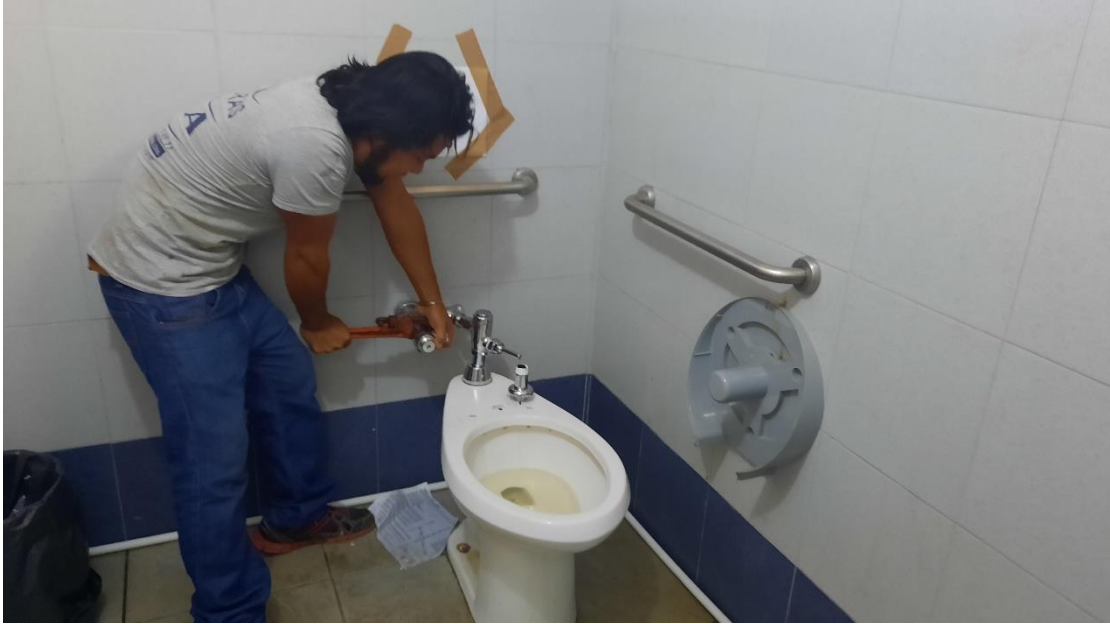
*Foto 12 Colocación de mueble sanitario en la oficina de Migración de Suchiate 1 Chiapas INM
Colección personal del autor*

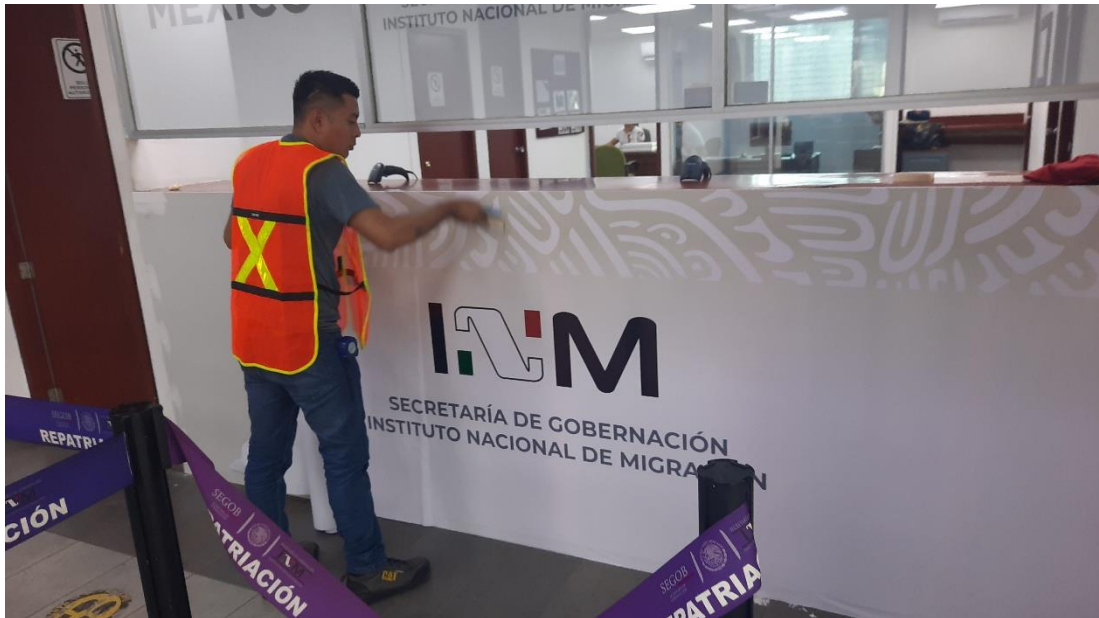
*Foto 13 Colocación de logotipos en la oficina de Migración de Suchiate 1 Chiapas INM
Colección personal del autor*

Concepto: Mantenimiento correctivo de logotipos, “SEGOB” (Secretaría de Gobernación) y leyenda del instituto nacional de migración en cualquier altura.

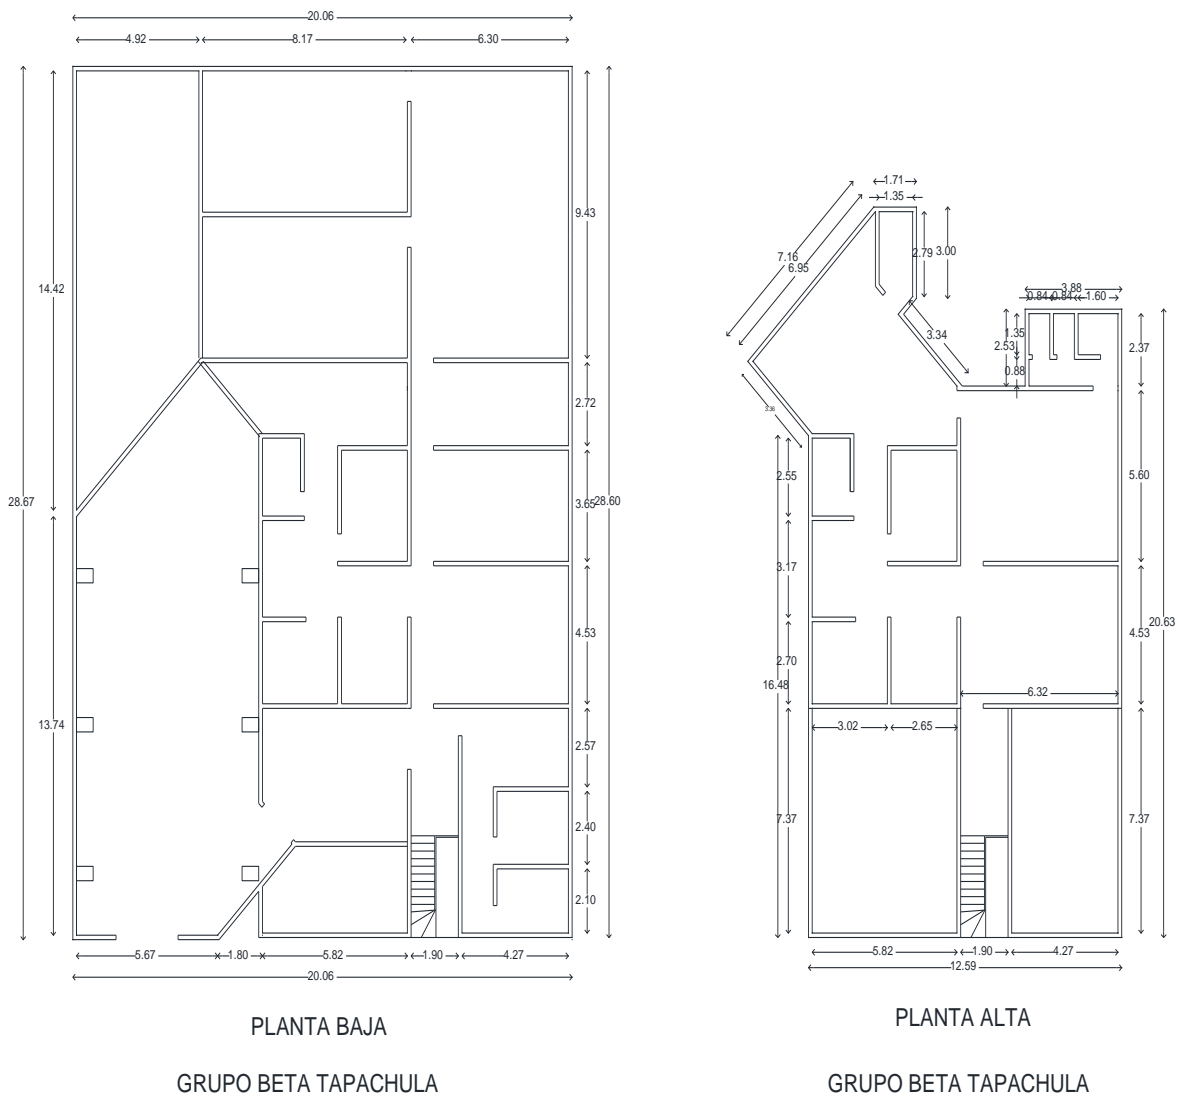
Imagen 1 AutoCAD Croquis de oficina de Beta Tapachula INM

Después de haber realizado el levantamiento de cada oficina se procedió a elaborar los planos en el programa de AutoCAD para tener la ubicación de cada uno de los trabajos y así tener el soporte necesario para la presentación de las estimaciones.

A continuación, se muestra un ejemplo de los dibujos realizados en el programa de AutoCAD, de los levantamientos físicos que se hicieron en cada uno de los inmuebles del Instituto Nacional de Migración (INM).

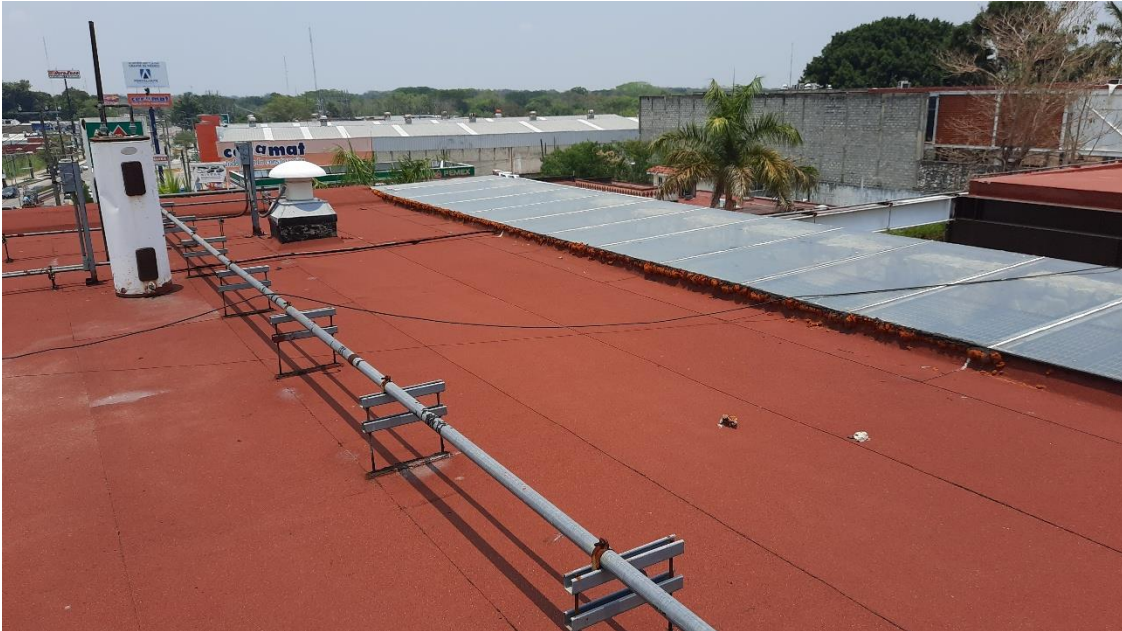
A continuación, se muestra la evidencia fotográfica de la Oficina del Instituto Nacional de Migración en Palenque Chiapas antes de realizar el Trabajo de impermeabilización (foto 14)

***Foto 14 Azotea en oficina de Migración en Palenque Chiapas INM, antes de realizar trabajos de impermeabilizante
Colección personal del autor***

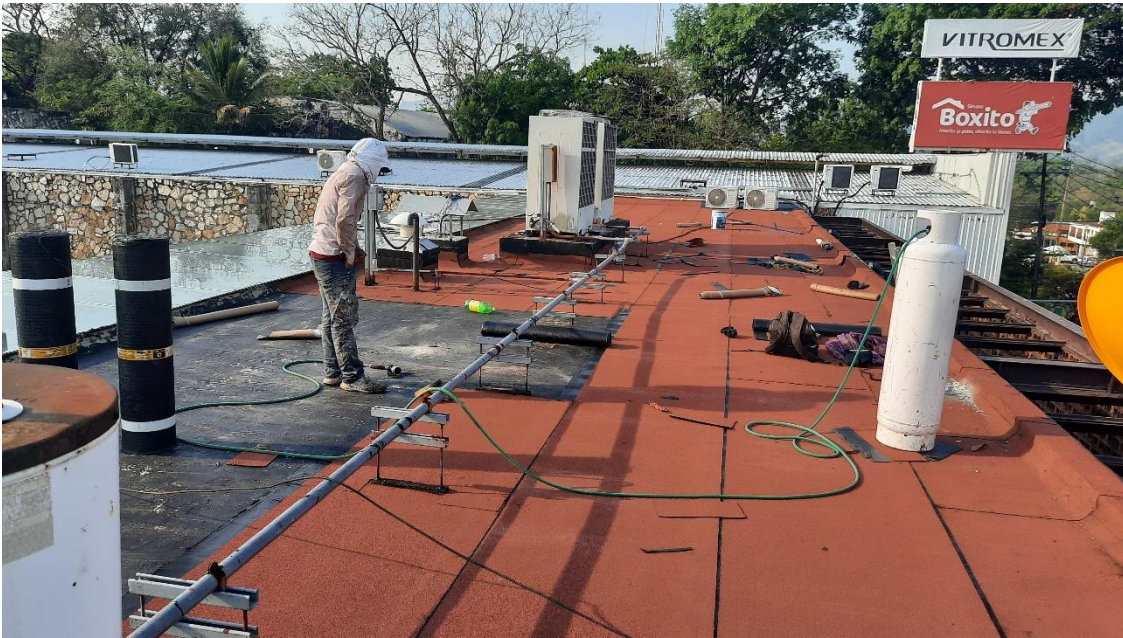
A continuación, se muestra la evidencia fotográfica de la Oficina del Instituto Nacional de Migración en Palenque Chiapas durante la ejecución de los trabajos de impermeabilización (foto 15).

*Foto 15 Azotea en oficina de Migración en Palenque Chiapas INM, durante el proceso de los trabajos de impermeabilización
Colección personal del autor*

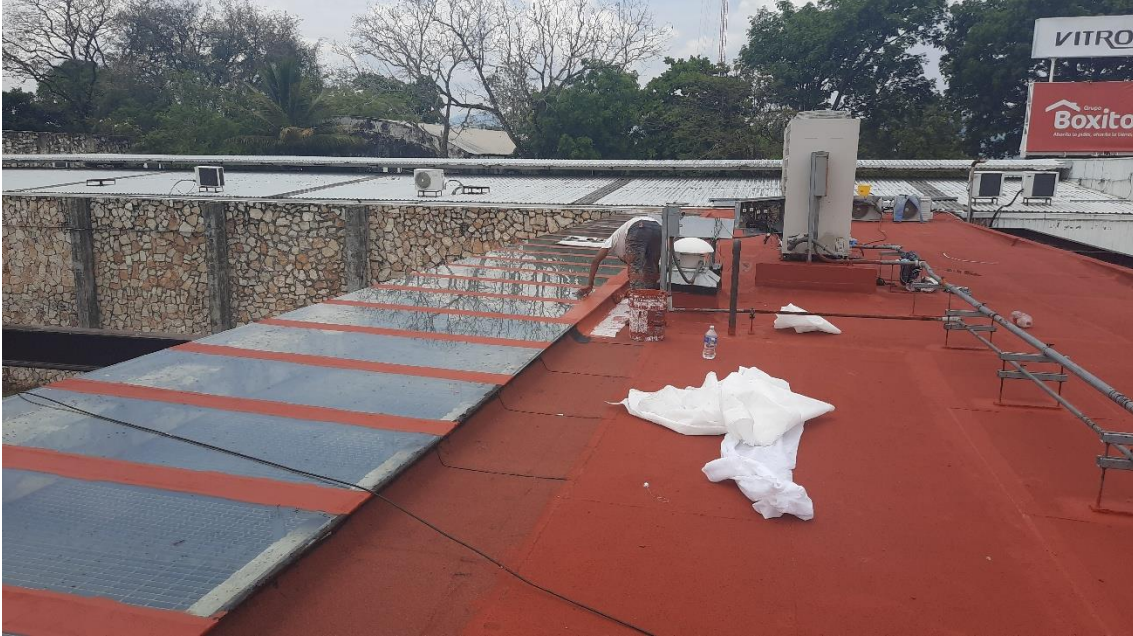
A continuación, se muestra la evidencia fotográfica de la Oficina del Instituto Nacional de Migración en Palenque Chiapas ya finalizados trabajos (foto 16).

*Foto 16 Azotea en oficina de Migración en Palenque Chiapas INM, trabajos finalizados de impermeabilización
Colección personal del autor*
