**Análisis de tránsito de la zona
aledaña al cruce de las avenidas
Taxqueña y Canal de Miramontes
en la Delegación Coyoacán,
Distrito Federal**

TESIS

Que para obtener el título de
Ingeniero Civil

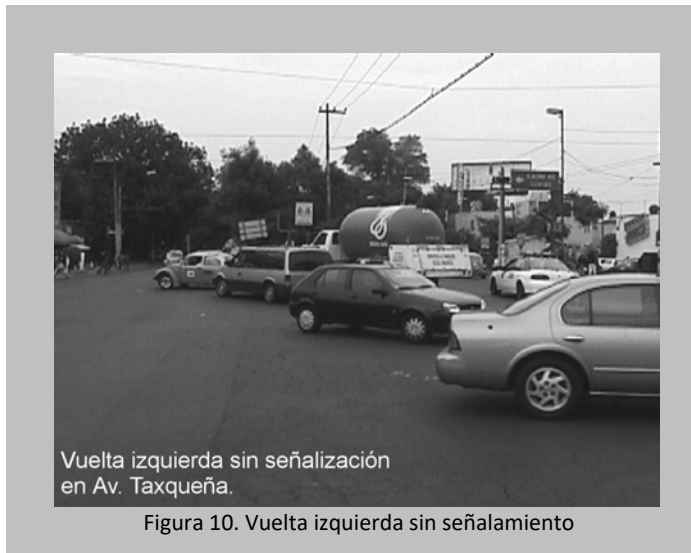
La no-existencia de vueltas a la izquierda semaforizadas sobre Taxqueña en ambas direcciones es también motivo de congestión sobre todo en las horas de máxima demanda, como se aprecia en la imagen de la figura 10.

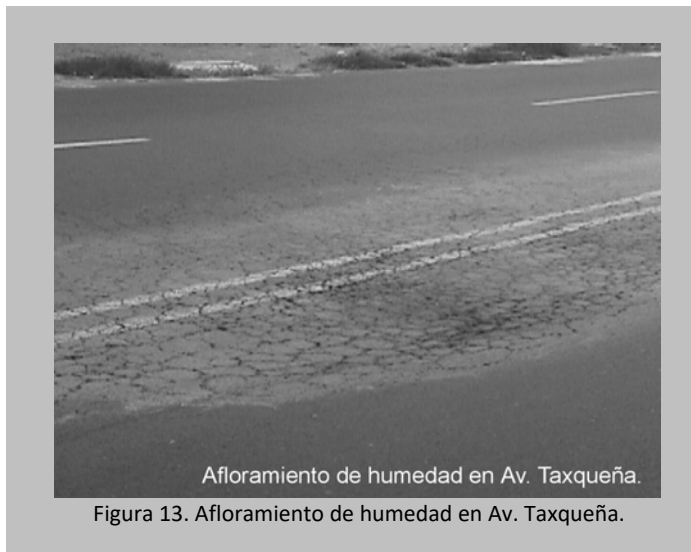
Afloramiento de humedad. Aparición en zonas húmedas en la superficie con o sin encharcamiento; estas fallas pueden ocurrir por deficiencia en el drenaje de superficie, deficiencia o escasez de subdrenaje, flujo ascendente de agua a través de grietas, zonas mal compactadas, presiones hidrostáticas por el efecto del tránsito, etc., en la figura 13 se puede apreciar una falla de este tipo en la vialidad de la zona en estudio.

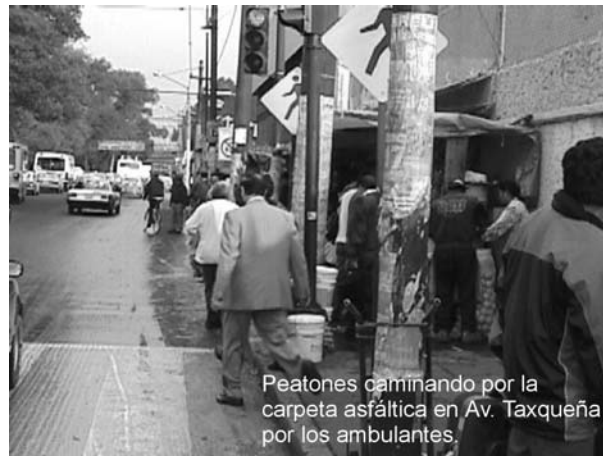
Figura 14. Banqueta obstruida por el comercio ambulante provocando que el flujo de peatones sea alterado.

El peatón ya estando del lado poniente del cruce sigue su camino hacia el Metro desplazándose aproximadamente 150 m, en ese punto el ancho de banqueta se reduce a 1.50 m, y se tiene que enfrentar a ciertos obstáculos, puestos ambulantes, como se puede ver en la figura 14. Esto reduce el área donde el peatón transita, por lo que el contingente peatonal rebasa el límite de la banqueta para poder seguir avanzando, estas características son las mismas hasta llegar a la salida del transporte público concesionado.

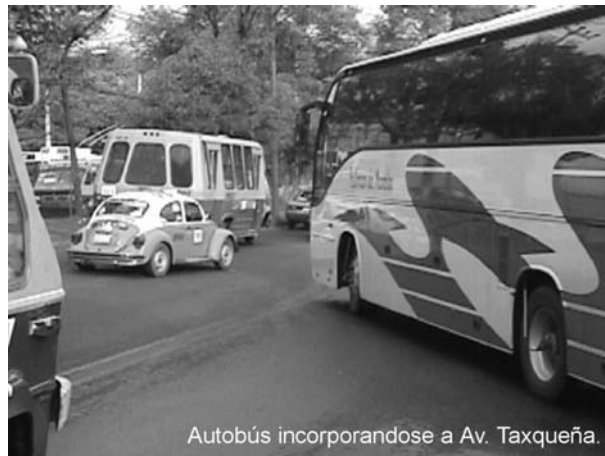
Figura 17. Dimensión de autobús grande que al incorporarse a Av. Taxqueña ocupa un área considerable de la vialidad, que altera momentáneamente la circulación.

Cabe mencionar que la operación de la TCS tiene un impacto claro que no se puede negar en la circulación de vehículos que utilizan esta zona, esto debido a las dimensiones de los autobuses, como se puede ver en la figura 17.

El diseño geométrico de las vialidades no son las más adecuadas para este tipo de vehículos. La incorporación de cada unidad de esta terminal ocupa por lo menos dos carriles para poder dirigirse a Calzada de Tlalpan.

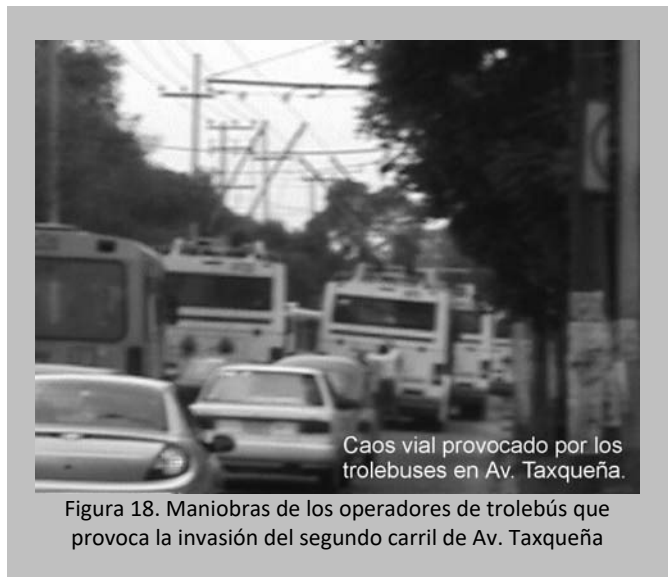
- Accidentes vehiculares.
- Falla en el suministro de electricidad.
- Base de la línea TCN – TCS provoca congestionamientos (ver figura 18)

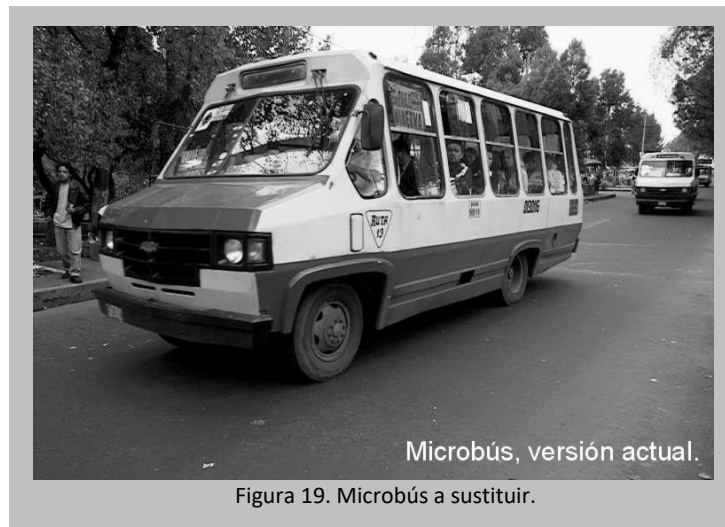
Figura 19. Microbús a sustituir.

- El nulo control que se tiene de la forma de operar, es un hecho que no beneficia en nada al gremio.
- La tarifa subsidiada del transporte público de la Ciudad de México.
- El cambio de unidades no sé esta realizando de manera correcta, las nuevas unidades no representan el doble en capacidad con respecto a las unidades antiguas “microbuses”. Esta diferencia se puede apreciar en las figuras 19 y 20.
- Las dimensiones de las unidades nuevas en ciertos lugares no podrán dar servicio debido a la geometría no adecuada para estas unidades.

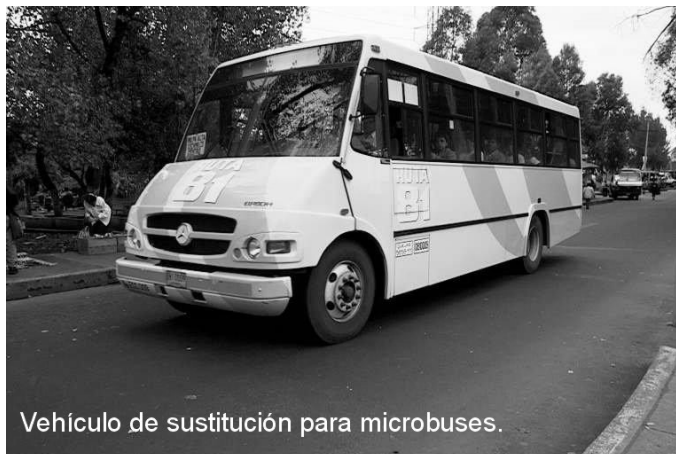
Figura 20. Modelo de unidad nueva para el programa de sustitución del G.D.F.

- Con el reordenamiento de los CETRAM mejorará el servicio
- El cambio de unidades microbuses por autobuses mejorará el servicio.
- Con un control adecuado será un servicio con futuro.
- Ampliación de la capacidad transportadora de las unidades beneficiará al sistema. En la figura 20 se ve una de las unidades nuevas puestas en circulación.
- La nula inversión en la ampliación de la red del Metro.
- El bajo costo para poner a operar las unidades.
- Creación de un servicio de alta calidad para usuarios de posibilidades económicas con necesidad de transporte cómodo y eficiente.
