Anexo X

CARACTERIZACIÓN DEL MEDIO EN

ISLA DEL CARMEN

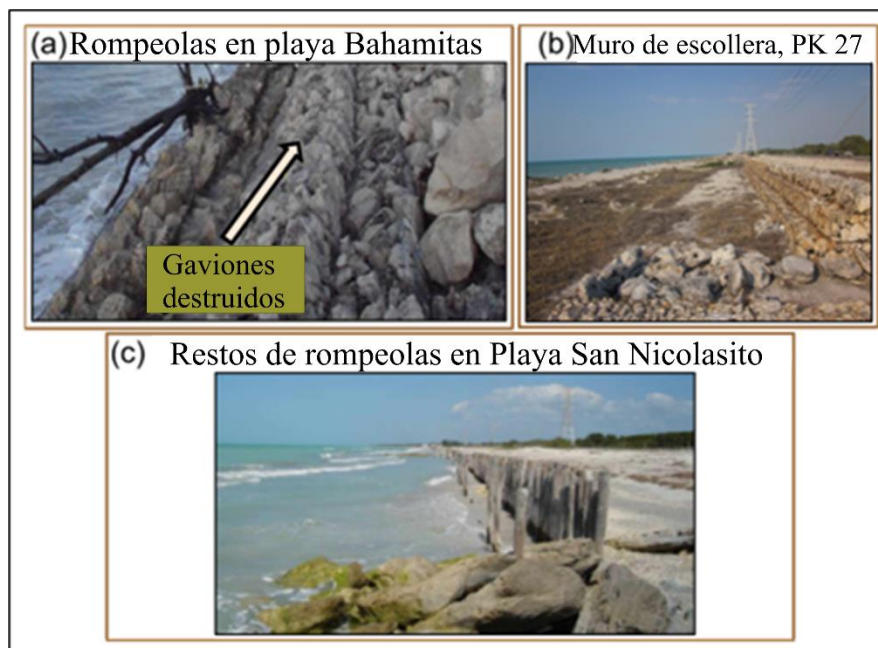
Figura X.34. Estructura de escollera en Isla del Carmen: (a) Rompeolas en playa Bahamitas (modificado de Bolongaro A. et al., 2007); (b) Muro de escollera en PK 27, para proteger la carretera que cruza la isla; (c) Restos de rompeolas en playa San Nicolasito (modificado de Bolongaro et al., 2007).
