UNIVERSIDAD NACIONAL AUTÓNOMA DE MÉXICO

FACULTAD DE INGENIERÍA

**Control de Calidad en la
Industria Automotriz, Estudio
de Caso Solenoide del Sistema
de Transmisión**

INFORME DE ACTIVIDADES PROFESIONALES

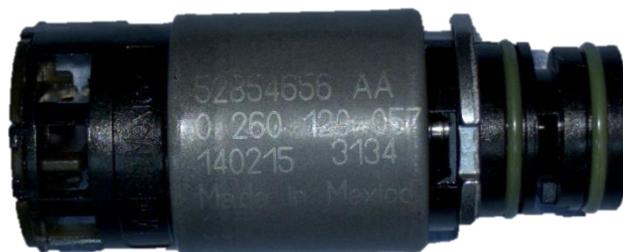
Imagen 1. Solenoide del sistema de transmisión.

El solenoide de transmisión defectuoso encontrado en la planta armadora de “La Empresa Automotriz” no conducía corriente eléctrica al momento de realizar las pruebas de continuidad entre las terminales del mismo.
