**UNIVERSIDAD NACIONAL AUTÓNOMA DE MÉXICO**

**Mantenimiento preventivo a  
los túneles de la Super  
Carretera Durango-Mazatlán**

**INFORME DE ACTIVIDADES PROFESIONALES**

Héctor Guadalupe Muñoz Esquivel

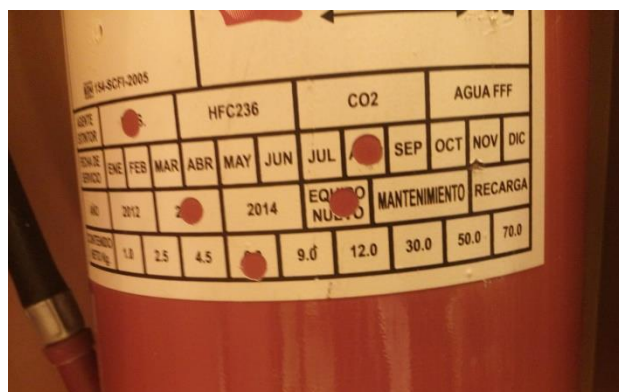
Esto de los extintores en la súper carretera es un tema interesante, parece que es uno de esos conceptos que quedaron en el limbo y ni CAPUFE ni ninguna empresa se hace responsable de rellenar estos elementos, en algún momento realicé un inventario de todos los extintores y me encontré que no hay un solo extintor en correcto funcionamiento en todo el tramo carretero. Se colocaron en la entrega del proyecto en el 2012 y nunca se volvieron a rellenar (*Figura 19*), nuestra tarea contractual con respecto a este punto es dar aviso a CAPUFE de los extintores que necesitan ser llenados pero en este caso son todos.

Otra cosa que vale la pena mencionar es que se han robado muchos, tanto de los postes de emergencia como de las casas de máquinas.

Figura 19. Como se puede apreciar, los extintores necesitan ser rellenados desde Agosto de 2013

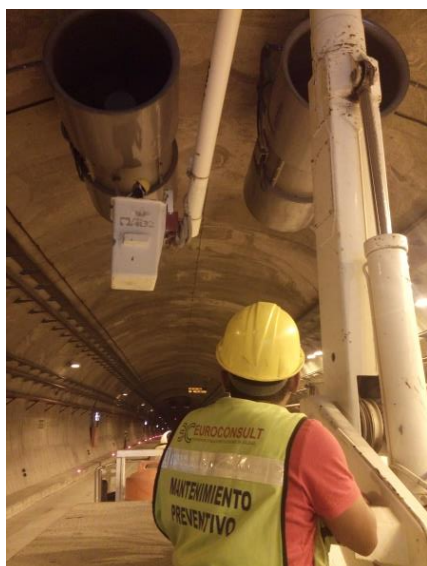
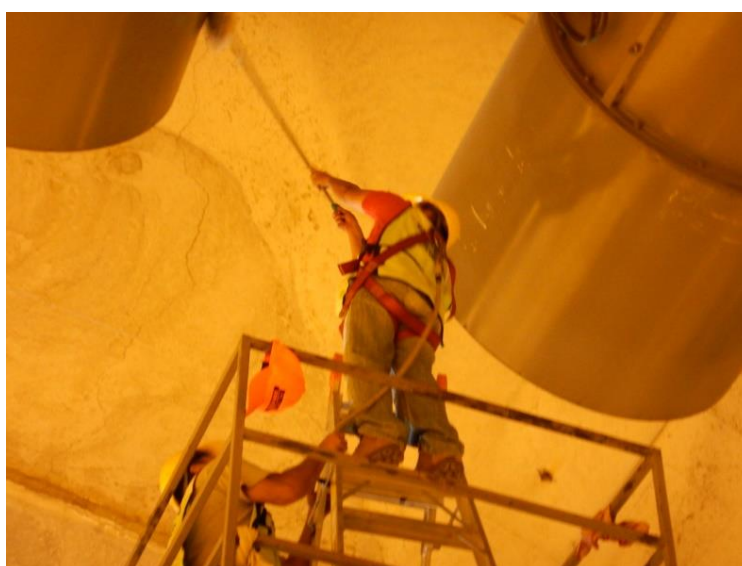
**Figuras 32 y 33. Turbinas de ventilación**

Se limpian y se revisa el cableado y correcto funcionamiento una vez al mes. Foto izquierda Túnel Carrizo II, Foto derecha Túnel Tortuga nuevo. Fotos de mi autoría.

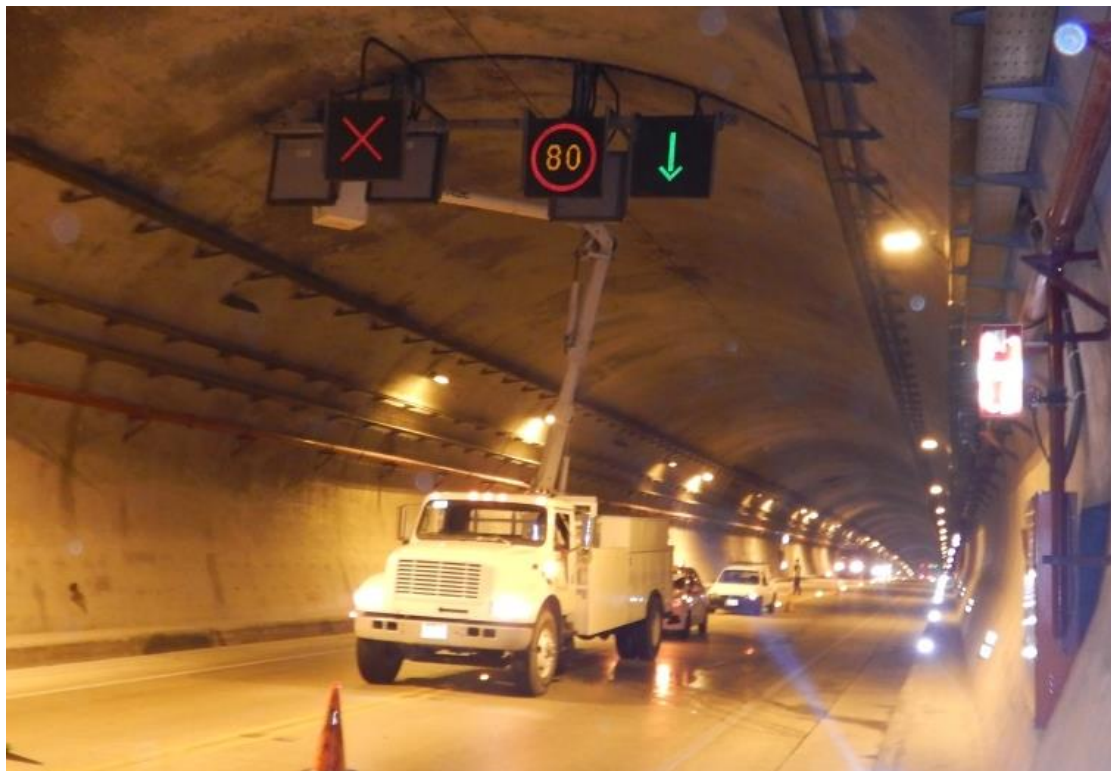
**Figura 34. Señal Aspa-Flecha, Panel de límite de velocidad:** Limpieza mensual y revisión de cableado de estos señalamientos en el túnel El Sinaloense. Foto de mi autoría

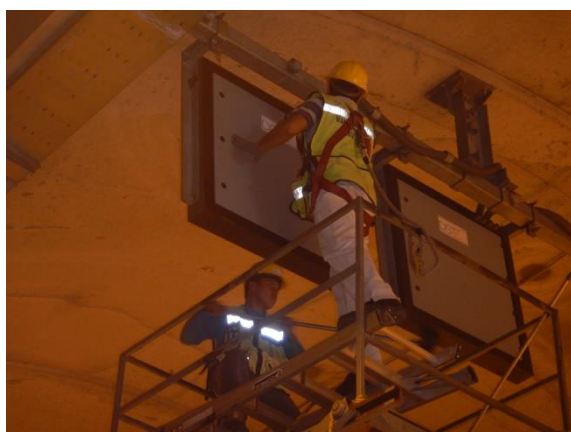
**Figura 35. Señales de alto variable Interior**  
Limpieza mensual y revisión de cableado de estos señalamientos al interior del túnel Papayito III. Foto de mi autoría.

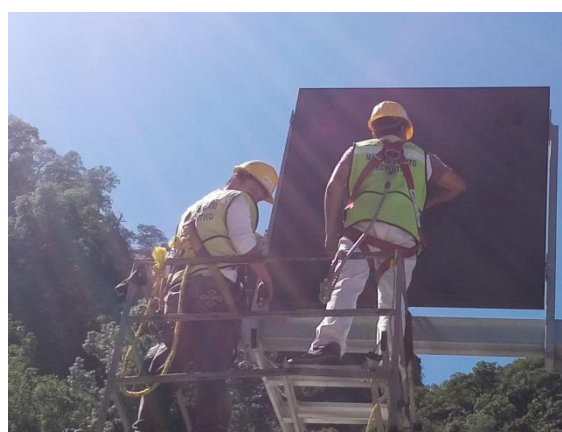
**Figura 36. Señales de alto variable Exterior**  
Limpieza mensual y revisión de cableado de estos señalamientos al exterior del túnel Papayito III. Foto de mi autoría

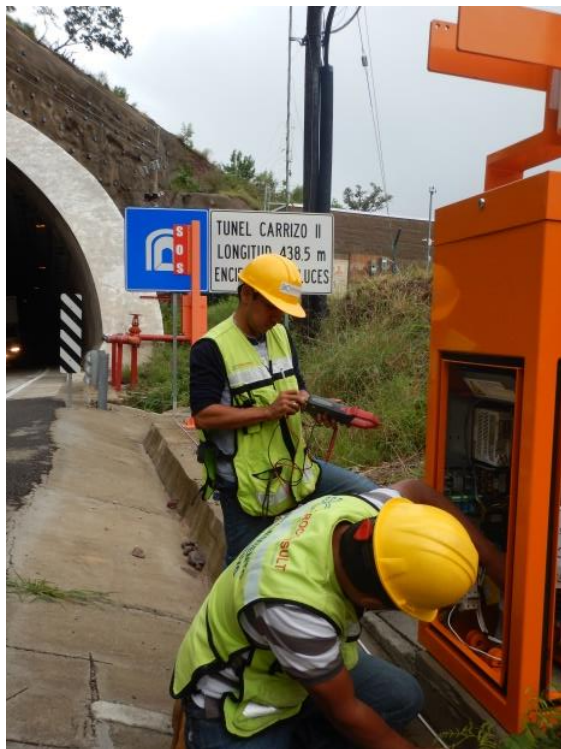
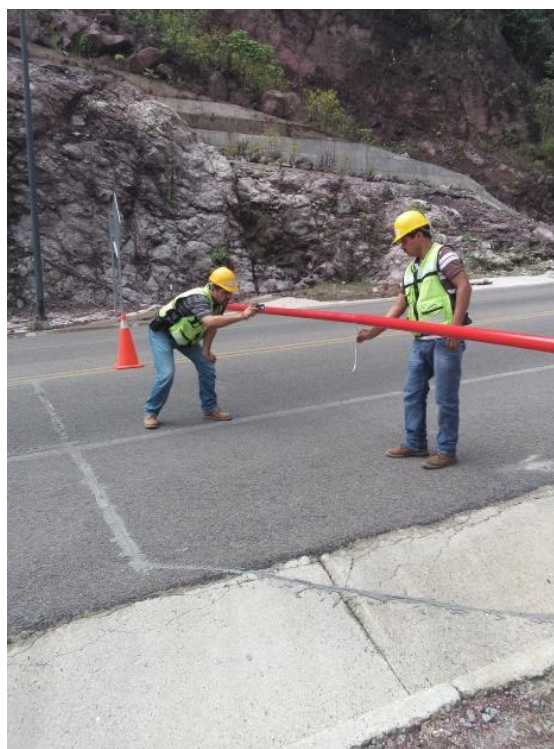
**Figuras 37 y 38. Barrera de cierre**

Revisión mensual de los dispositivos eléctricos y mecánicos, así como una prueba de la correcta operación desde el centro de control.

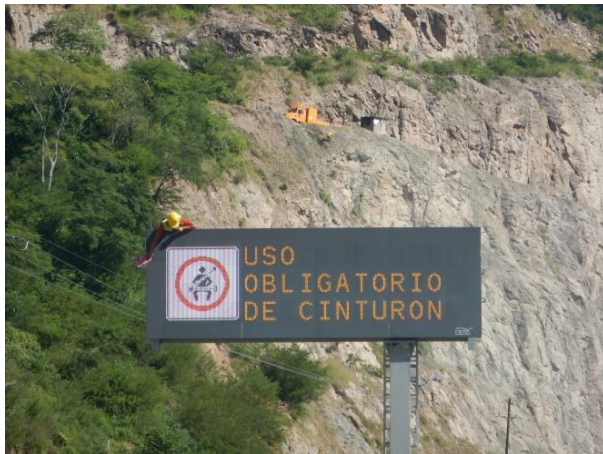
**Figuras 39 y 40. Panel de información alfanumérico**

Se limpia una vez al mes y se revisa el correcto funcionamiento de todos los paneles led.

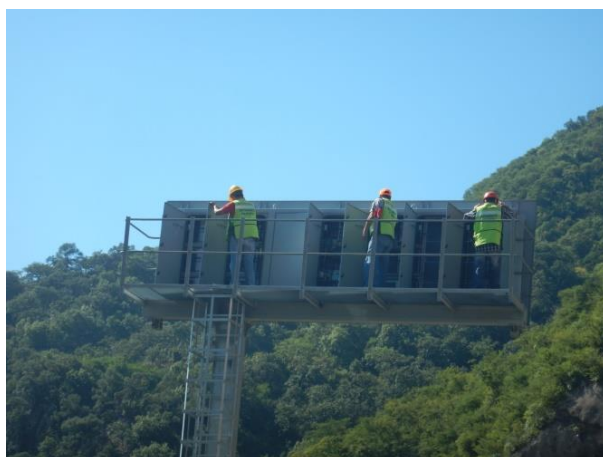
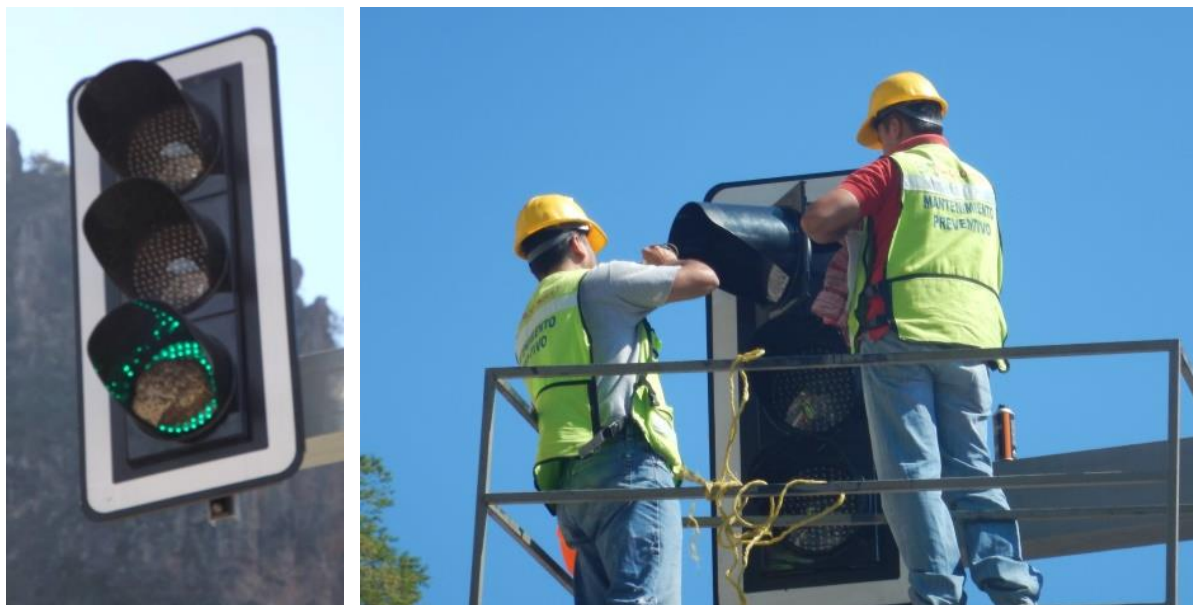
**Figuras 41 y 42. Semáforos RAV (rojo, ámbar, verde).**

Se limpian y se revisa el correcto funcionamiento una vez al mes. Frecuentemente encontramos panales de abejas en ellos. También los removemos.

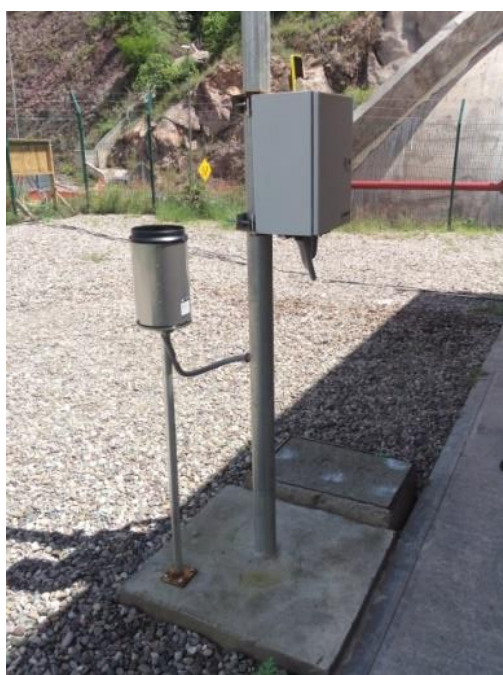
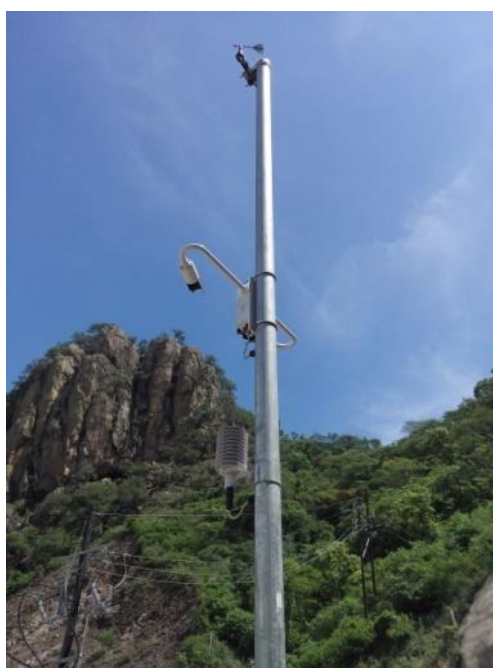
**Figuras 44 y 45. Estación meteorológica**  
Se monitorea una vez a la semana para verificar su correcto funcionamiento, y se limpia de cualquier bicho o suciedad que pueda caer en el pluviómetro.  
Túnel Carrizo II. Fotos de mi autoría.

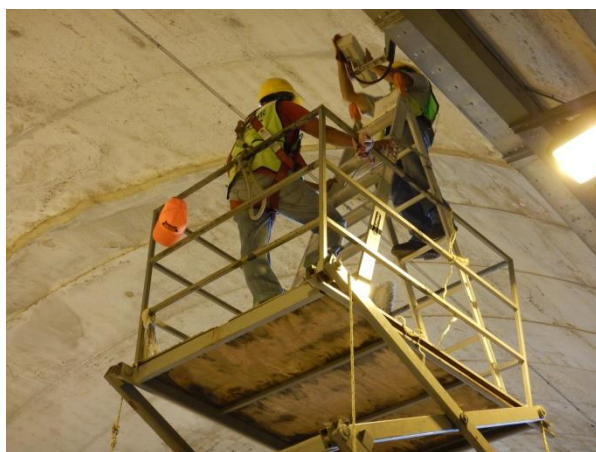
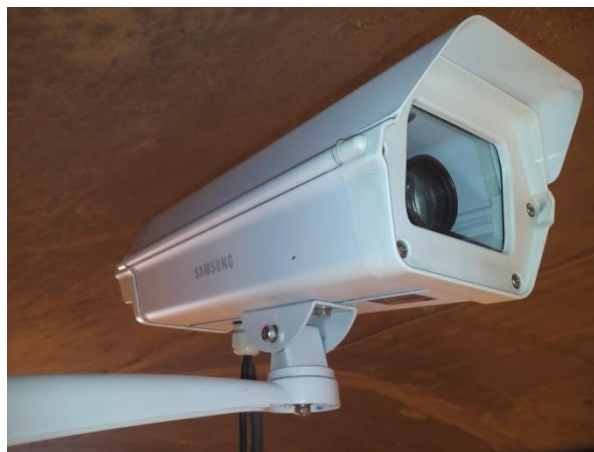
**Figuras 46 y 47. Camaras**

Mensualmente se hace limpieza de las cámaras y sus lentes, así como enfocar las que lo requieran y acomodar su posición. Foto: Túnel Baluarte. Fotos de mi autoría.

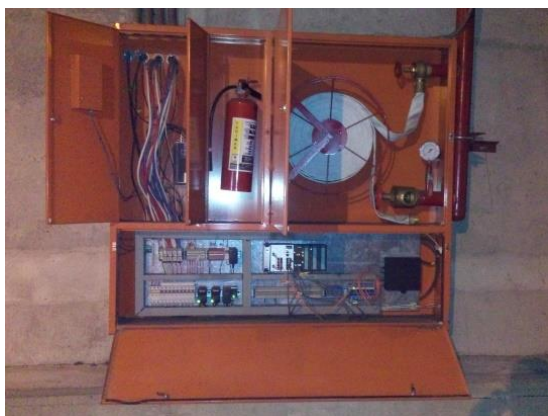
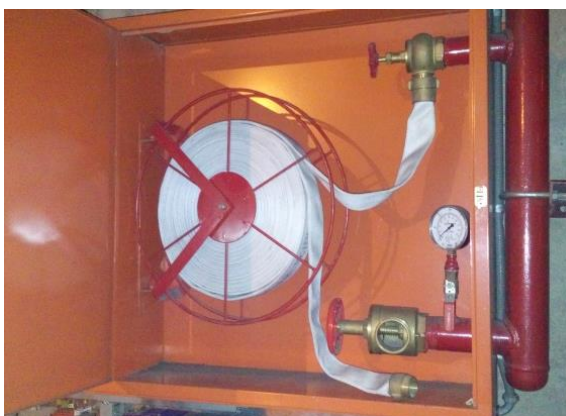
Figuras 52 y 53. Tableros de emergencia, la comunicación con el centro de control se revisa una vez por semana, la presión de las mangueras se checa cada mes, se da limpieza y se extiende la manguera para asegurarnos que saldrá bien en caso de incendio. Fotos de mi autoría.

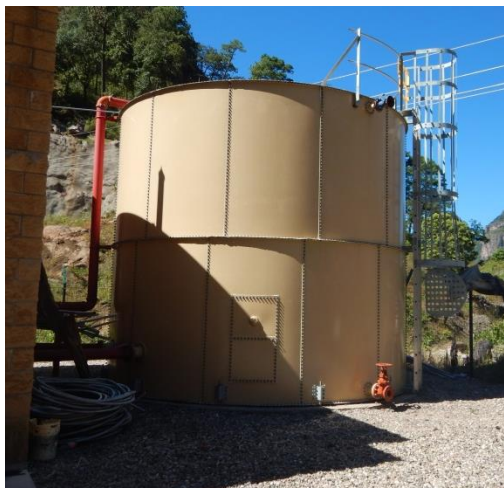
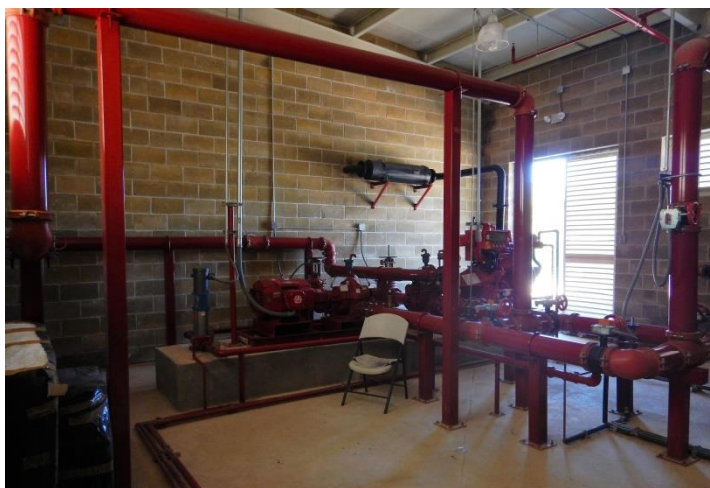
Figura 54. Tanque de emergencia contra incendios del túnel Papayito III. Foto de mi autoría.

Figura 55. Cuarto de bombas del túnel Piedra Colorada. Foto de mi autoría

Una vez por semana se monitorea el correcto funcionamiento de las 3 bombas con que cuenta cada túnel inteligente y el nivel de agua en el tanque. Por desgracia debido a accidentes viales, robos y lo difícil que resulta conseguir agua en la región, muchos de estos equipos se encuentran deshabilitados o su funcionamiento no es el óptimo.

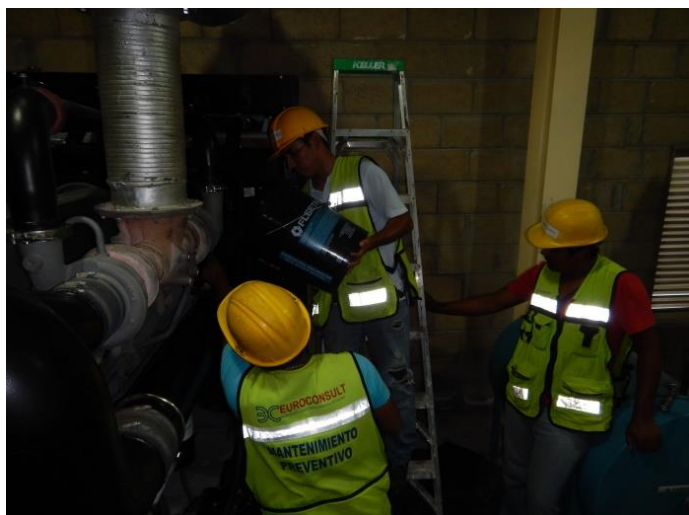
Las plantas de apoyo para la ventilación cuentan con un programa de mantenimiento exhaustivo que incluye actividades diarias, arranque semanal para prueba de funcionamiento, chequeos mensuales, trimestrales, semestrales, así como afinación del motor una vez al año que incluye cambio de aceite, anticongelante, filtros de diésel, aceite, aire y sustitución de baterías (*Figura 61*).

Figura 61. Realización de afinación a la planta de apoyo de ventilación del cuarto de máquinas El varal

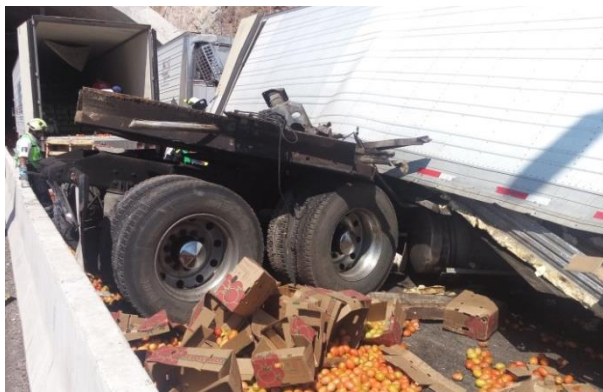
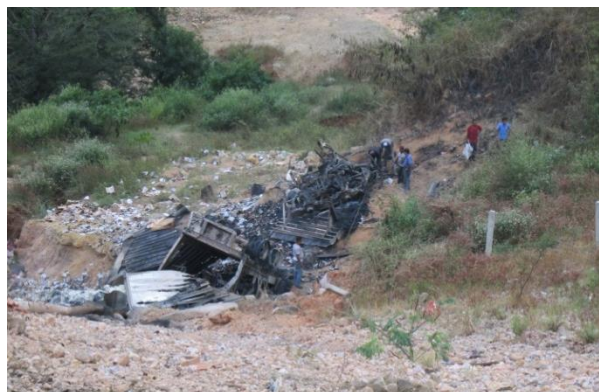
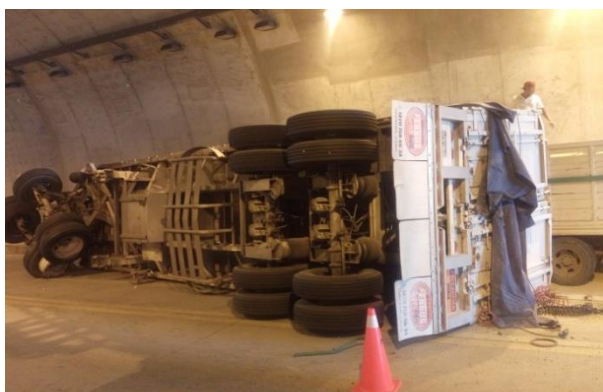
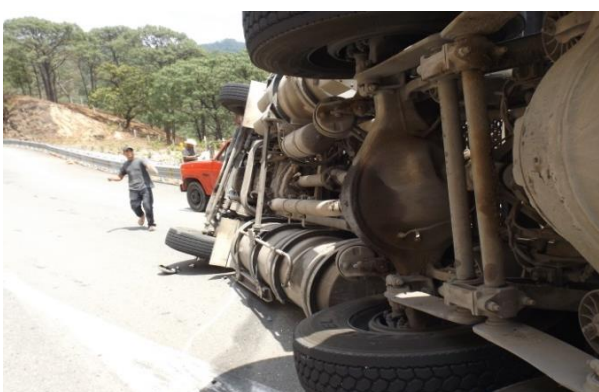
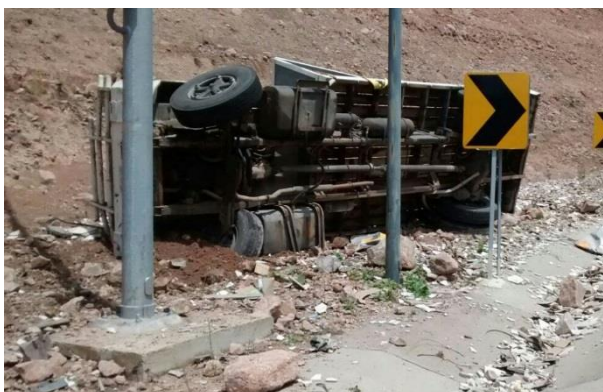
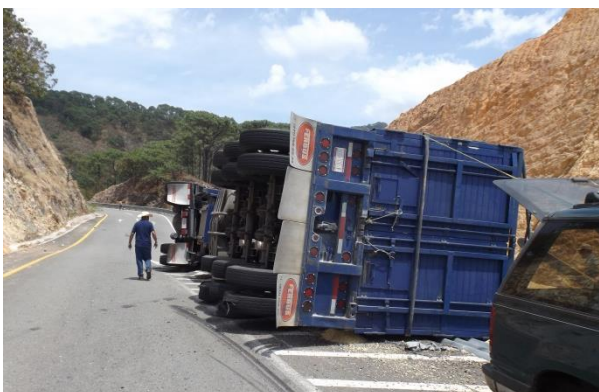
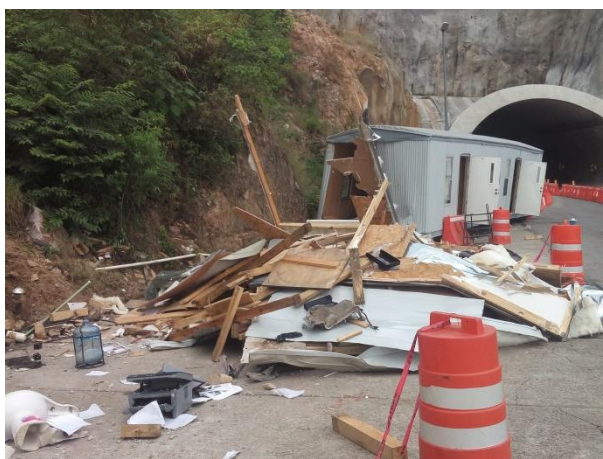
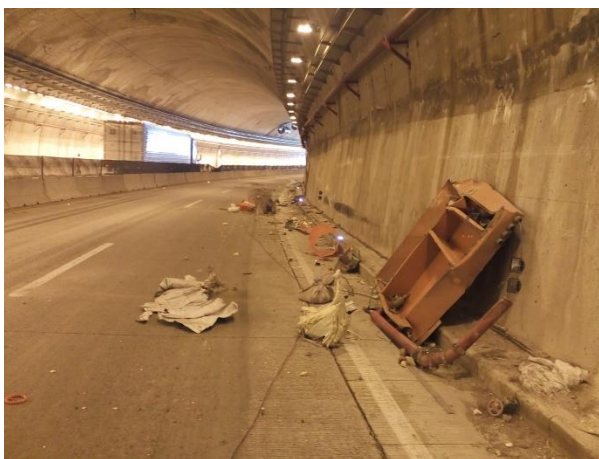
Figuras 75 a 82. Los daños económicos y en vidas humanas que todos los días cobra la imprudencia son alarmantes. Todas las fotos fueron tomadas por mí, en mi día a día en la súper carretera. Fotos de mi autoría.

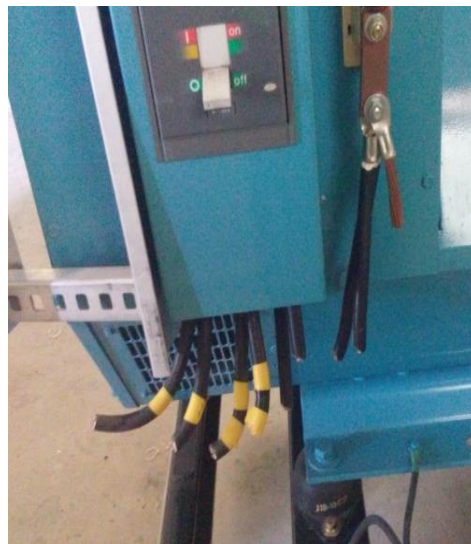
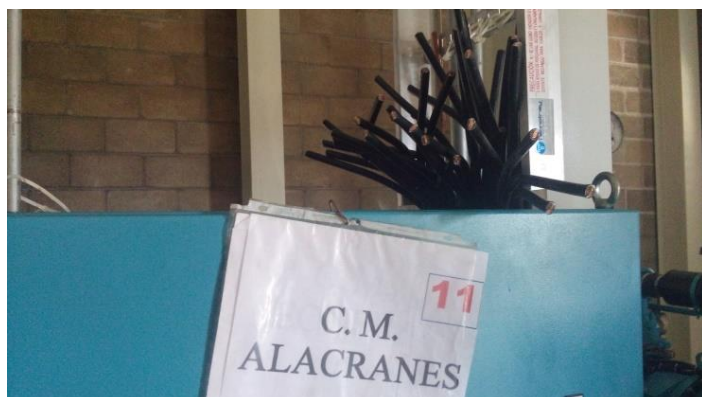
Un buen día se desató una oleada de robos a las casas de máquinas. Comandos armados se aparecían por la noche amagando al guardia de la casa de máquinas y cortando con cizallas el cableado de los equipos dejándolos por supuesto inoperables (*Figuras 83 a 87*).

Figuras 83 a 87. Algunos ejemplos de cómo deshabilitaban los equipos para robarse el cable. Fotos de mi autoría.

En un lapso de 4 meses se lograron contar 15 cuartos de máquinas robados. Los más afectados fueron los cuartos pertenecientes a los túneles inteligentes debido a que son los que tiene más equipamiento y por tanto más cable.
