**MODELO DE ELEMENTO FINITO PARA ANÁLISIS  
ESTRUCTURAL DE LA ESQUINA NORPONIENTE  
DEL PALACIO NACIONAL DE MÉXICO**

**TESIS**

**Ciudad Universitaria, Cd. Mx., 2017**

**“MODELO DE ELEMENTO FINITO PARA ANÁLISIS  
ESTRUCTURAL DE LA ESQUINA NORPONIENTE  
DEL PALACIO NACIONAL DE MÉXICO”**

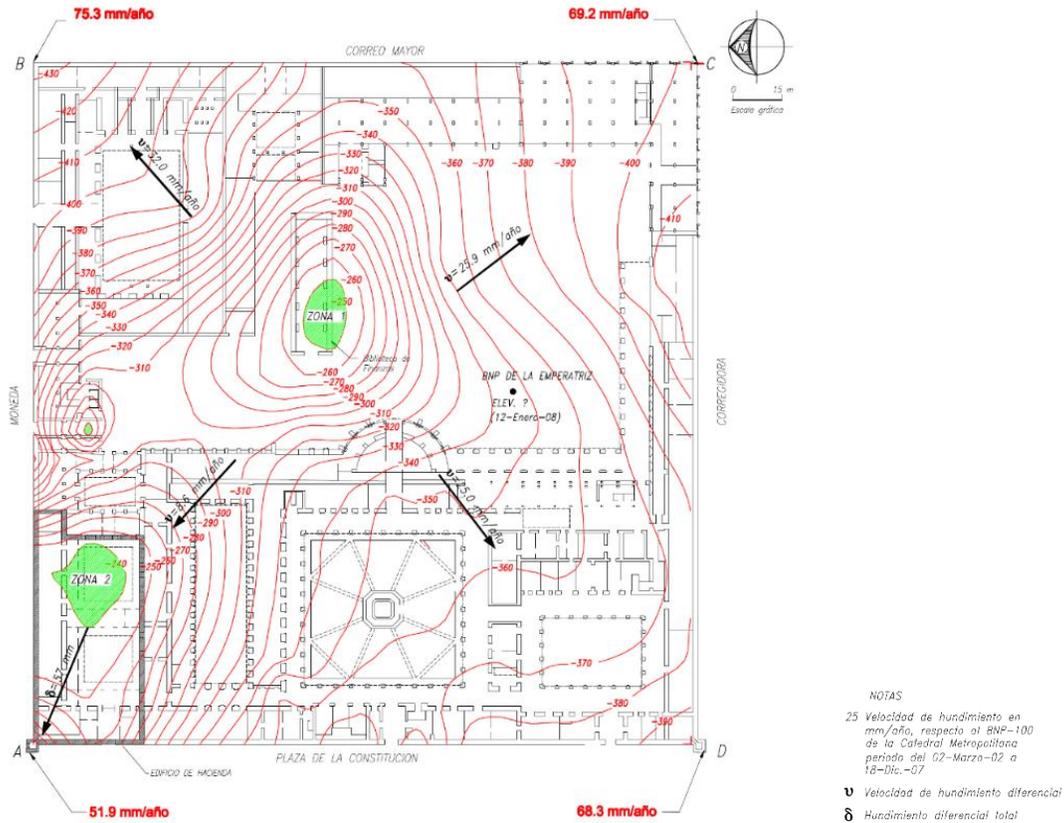
Figura 89. Curvas de igual asentamiento en mm, del periodo de 2-03-2002 al 18-12-2007 respecto al BNP- 100 de la Catedral Medtropolitana. (TGC, Geotecnia S.A de C.V. ,2007).

<b>Tabla 1. Hundimiento de las cuatro esquinas. (TGC, Geotecnia S.A de C.V. ,2007).</b>			
Esquina	Ubicación	Hundimiento	Velocidad de hundimiento
		mm	mm/año
A	Plaza de la Constitución y Moneda	300	51.9
B	Moneda y Correo Mayor	430	75.3
C	Correo Mayor y Corregidora	402	69.2
D	Plaza de la Constitución y Corregidora	395	68.3

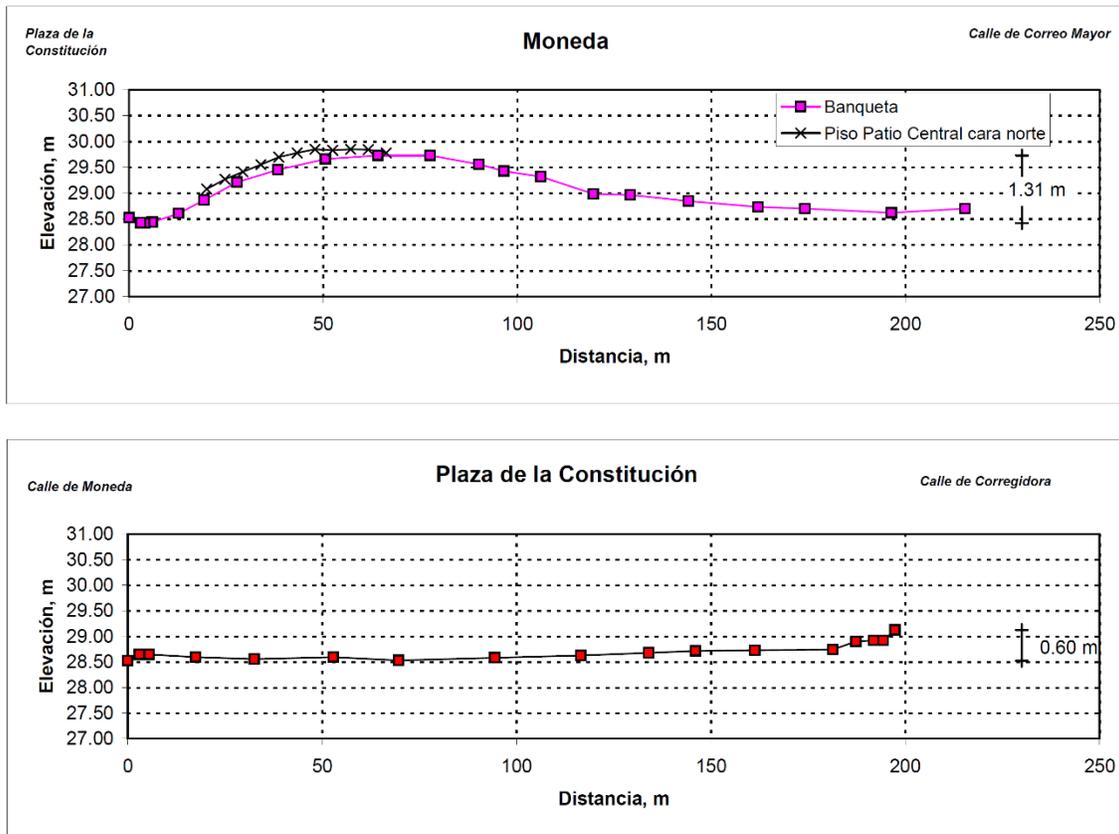
Figura 90. Perfiles topográficos de la banquetas perimetrales a Palacio Nacional, diciembre 2007. (TGC, Geotecnia S.A de C.V. ,2007).

En estos perfiles se observa que, sobre la calle de Moneda existe una protuberancia en su mitad poniente, el cual corresponde con la presencia del Basamento D, estructura prehispánica descrita en los Antecedentes Arqueológicos, por otra parte, el diferencial máximo entre la cima y la esquina con Correo Mayor es de 1.31m.

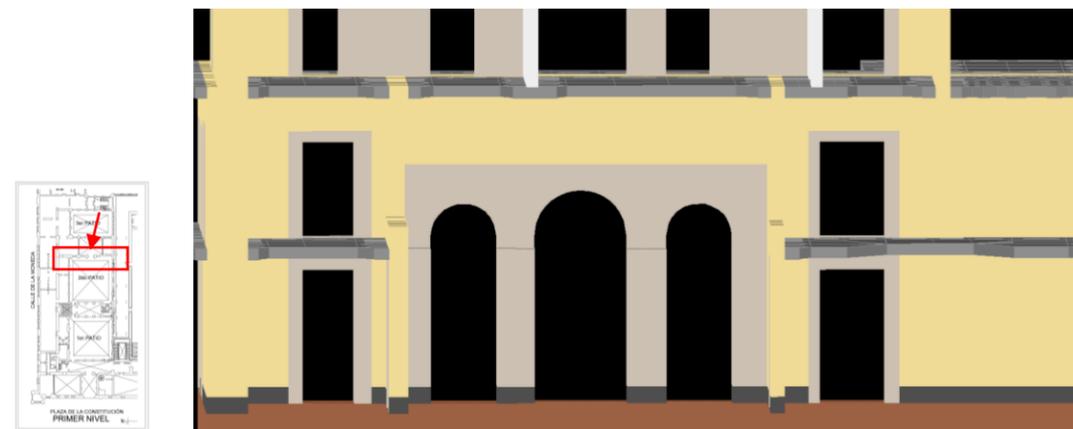
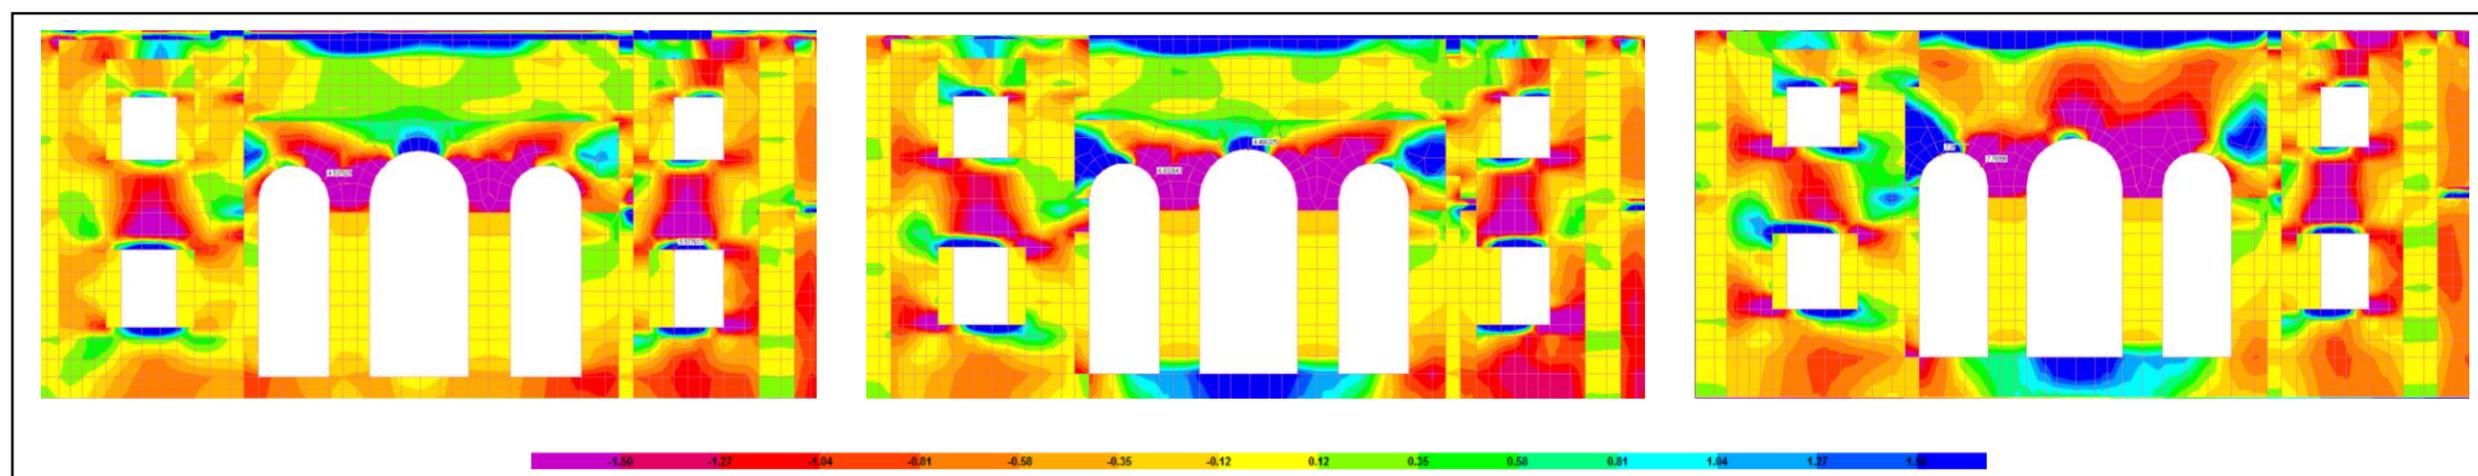
Figura 185. Esfuerzos normales S11 en  $kg/cm^2$ , de los 3 modelos, con apoyo simple, módulo de reacción constante y módulo de reacción variable, respectivamente.

La última zona que se muestra corresponde a las fotografías PB-15, PB-16, 1P-31 Y 1P-32 de los daños.
