UNIVERSIDAD NACIONAL AUTÓNOMA DE MÉXICO
FACULTAD DE INGENIERÍA

Análisis hidrogeológico sobre el fracturamiento
anterior y posterior al sismo del 19S 2017 en
casas habitación de Santa María Nativitas,
Xochimilco

TESIS

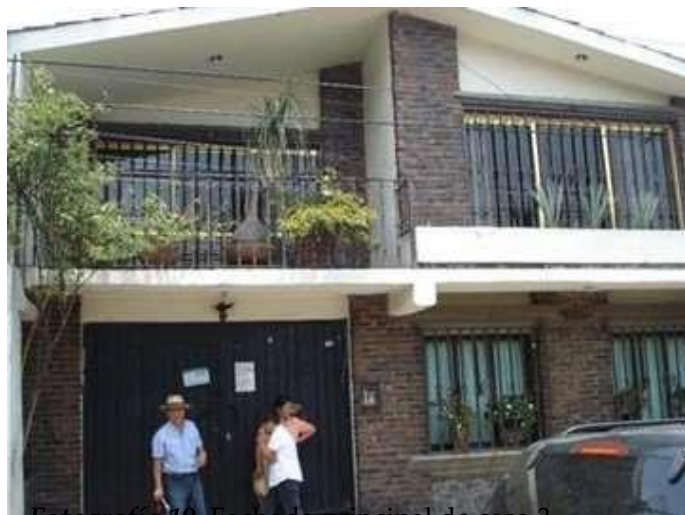
Fotografía 19. Fachada principal de casa 3

No.	Longitud [m]
1	0.57
2	0.48
3	0.6
4	0.45
5	0.24
6	0.16
7	0.24
8	0.23
9	0.33
10	0.06
11	0.38
12	0.14
13	0.28

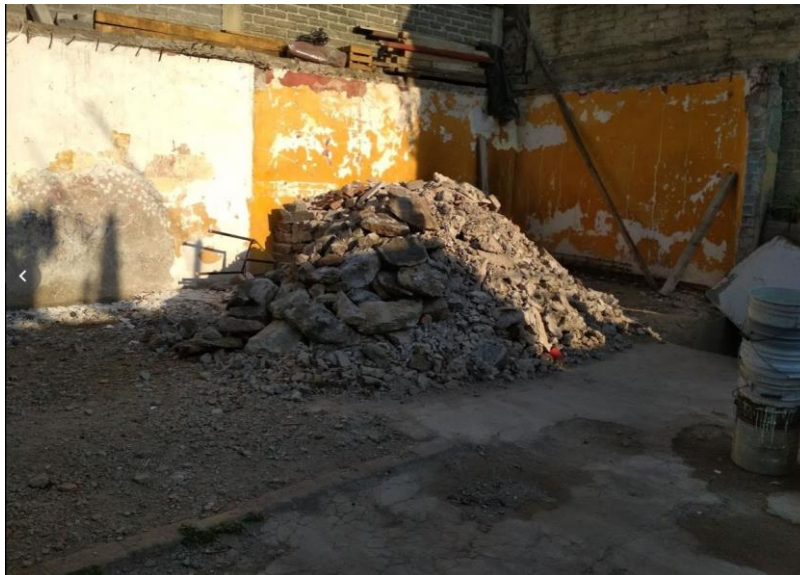
Casa A1		
Coordenadas	14Q 0490589	UTM 2127412
Dirección	Av. Sor Juana Inés de la Cruz No. 48, Colonia: La Peña

Fotografía 45. Casa en zona cerril colapsada por sismos.

La casa fue seriamente dañada en el sismo del 7 de septiembre y colapsada en el sismo de magnitud 7.1 ocurrido el 19 de septiembre, presentaba cimientos de 50 cm, y a pesar de ser de un solo nivel, el material de construcción era pesado.

Se presenta inclinación incipiente al N15°, asociado a la topografía de la zona.

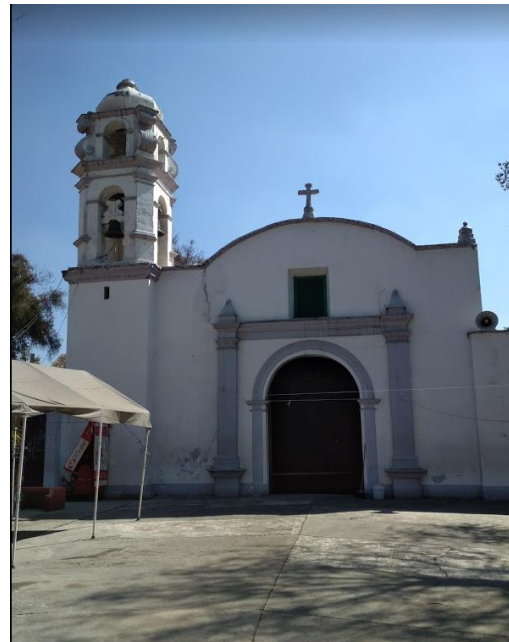
La iglesia de la comunidad presentó grietas en sus paredes y caída de una cúpula por lo cual las instalaciones estaban desalojadas y en desuso.

Fotografía 52. Iglesia de la comunidad de Santa María Nativitas
