UNIVERSIDAD NACIONAL AUTÓNOMA DE MÉXICO

FACULTAD DE INGENIERÍA

**Restauración de la máquina Truca
(1969) para efectos especiales,
como apoyo durante el servicio
social para la Fimoteca de la UNAM**

TESINA

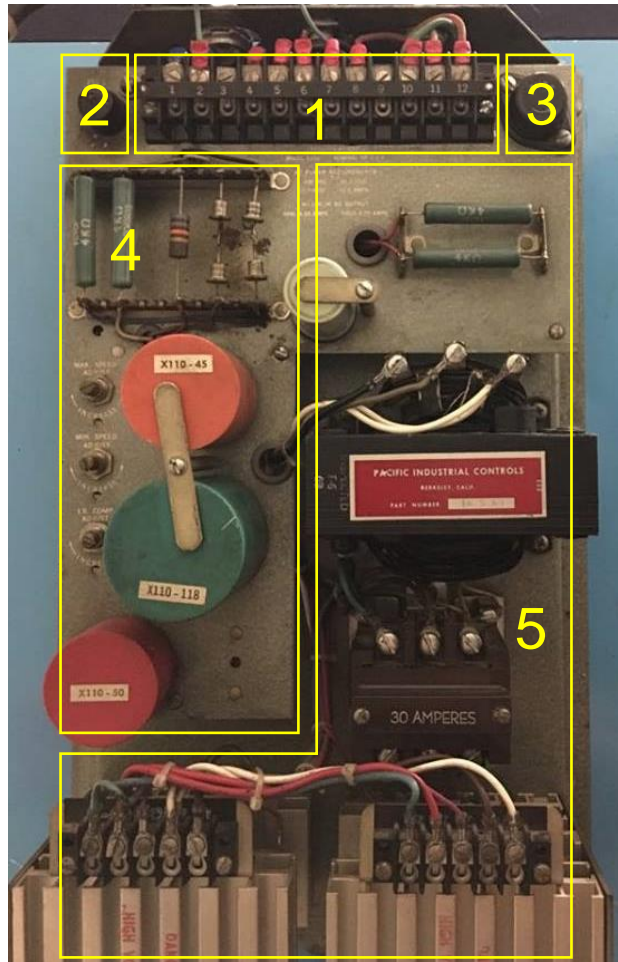
Imagen 10. Variador de velocidad.

Otro posible elemento de falla detectado, fueron los cables de entrada y salida ubicados en el borne superior. Estos por la antigüedad del equipo, se encontraban desgastados, y en algunos casos el aislante exterior se encontraba roto o dañado por el calentamiento como se muestra en la imagen 11. Primero se realizó una prueba con el multímetro probando continuidad con la finalidad de descartar el contacto entre las diferentes terminales. Después de revisar cada una de ellas, no se encontró nada fuera de lo normal, por lo que se descartó dicho problema como la causa del corto circuito. Por seguridad y como mantenimiento preventivo, se realizó la reparación de dichos cables para así evitar un posible accidente en el futuro.

Una vez descartada esta etapa, se procedió a revisar la siguiente descrita en la metodología. La siguiente etapa fue la de rectificación, la cual se muestra en la imagen 10. Esta etapa consta de dos resistencias, un transformador, un capacitor y diodos rectificadores de potencia ubicados en el disipador de la parte inferior.

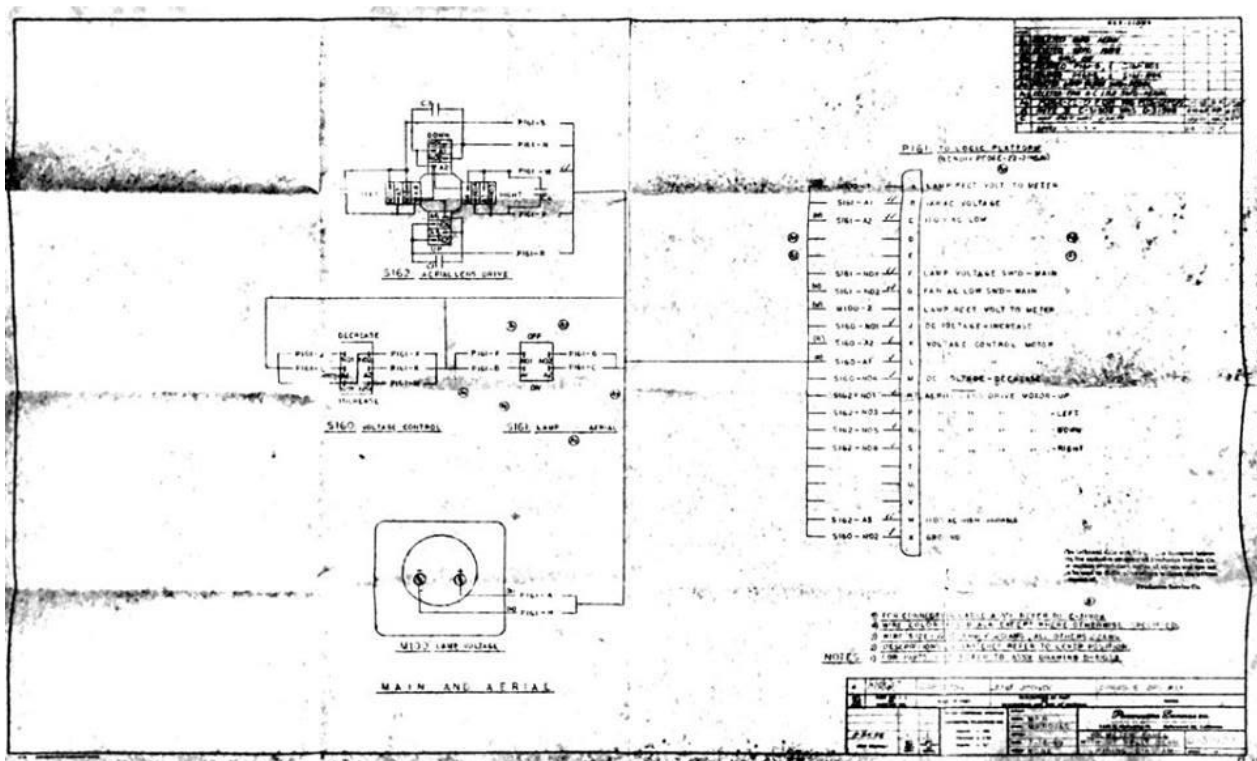
Imagen 17. Plano de conexión del sistema del foco

Se realizó el recableado de la lámpara, en este caso a diferencia del caso del variador, si se contaban con los planos originales de cableados suministrados junto con la máquina durante su adquisición que, aunque muy viejos y deteriorados fueron de gran ayuda. En la imagen 17 se muestra dicho plano. Esto facilitó mucho la tarea del recableado, ya que solo era necesario revertir lo hecho anteriormente, regresando las terminales a la posición especificada.

Revisando los planos de conexión mostrados en la imagen 17, se ubicaron las líneas de alimentación, estas estaban directamente conectadas al interruptor de encendido, el cual como se describe anteriormente se encontraba funcionando correctamente, por lo que se mantuvo dicha conexión. Para el funcionamiento del dimmer, este debe ser conectado en serie con alguna de las dos líneas, por lo que se abrió una de estas y se conectaron las terminales del dimmer. Todas las conexiones al variac, fueron separadas, aisladas e identificadas con números, para evitar algún posible problema entre las dos conexiones.

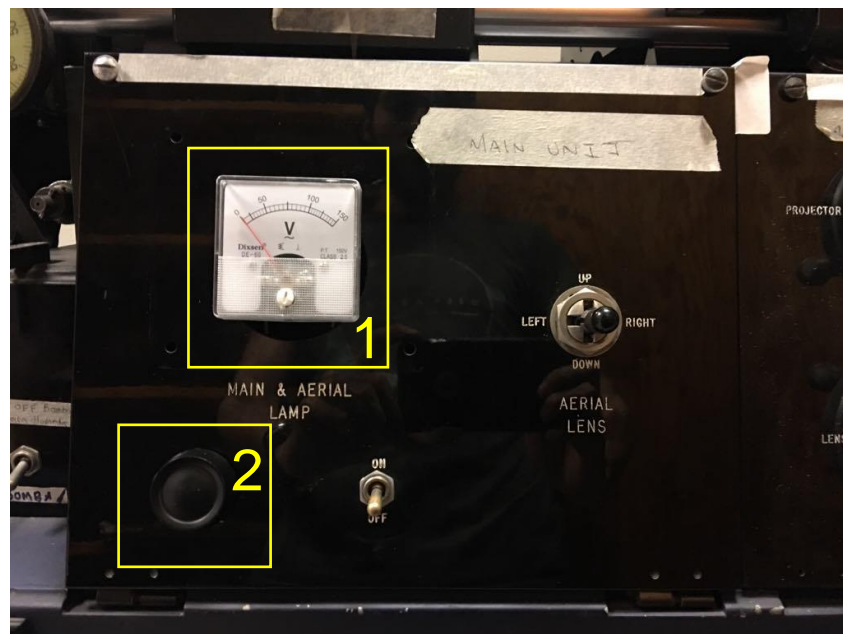
Imagen 20. Adaptación de los elementos a la consola. 1) Voltímetro de aguja 2) Dimmer.

La instalación final de los elementos en la consola se muestra en la imagen 20, y el funcionamiento de estos se puede observar en las imágenes 21 y 22.

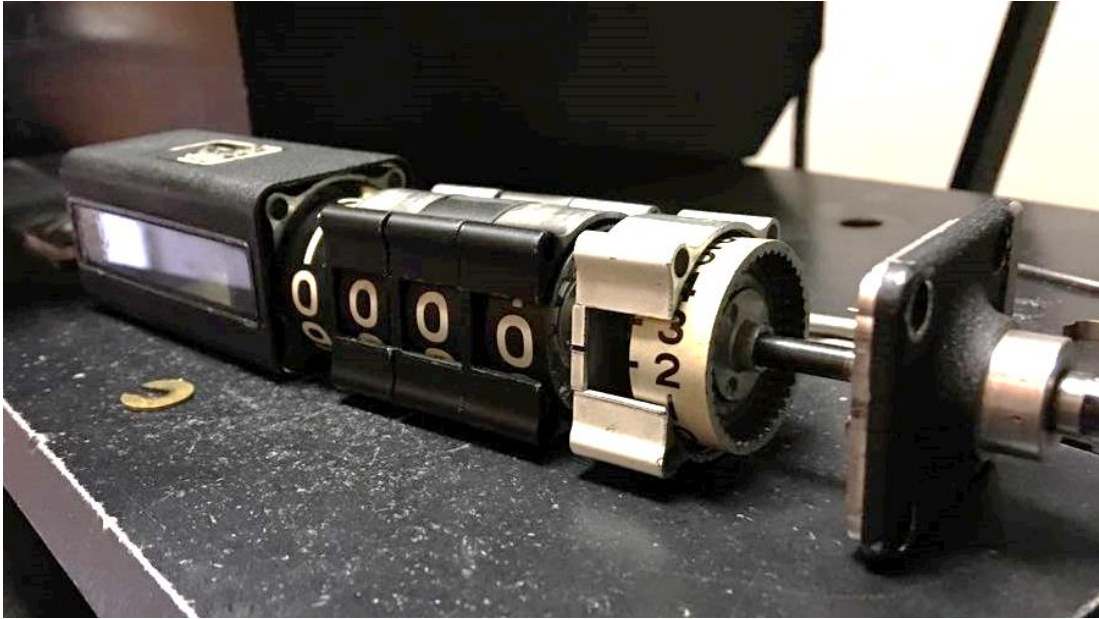
Imagen 33. Desensamble del contador de “pietaje”

Al realizar dicho desmontaje, en primera instancia se notó que los gatillos del sistema de trinquete se encontraban fuera de lugar. Esto se detectó inmediatamente, pues dicho sistema se encontraba en el primer dígito (blanco), el cual por obviedad es el encargado de mover los siguientes. Al encontrarse fuera de lugar, estos permitían que el sistema de dígitos girara libremente, por lo que el eje no era capaz de transmitir movimiento a estos.
