UNIVERSIDAD NACIONAL AUTÓNOMA DE MÉXICO

**ESTADÍSTICA DEL COMPORTAMIENTO DE
VIVIENDAS ANTE EL SISMO DEL 19 DE
SEPTIEMBRE DE 2017 Mw7.1 EN LA CIUDAD DE
MÉXICO - DAÑO MENOR PREVIO VS DAÑO
MAYOR PREVIO REHABILITADAS**

TESIS

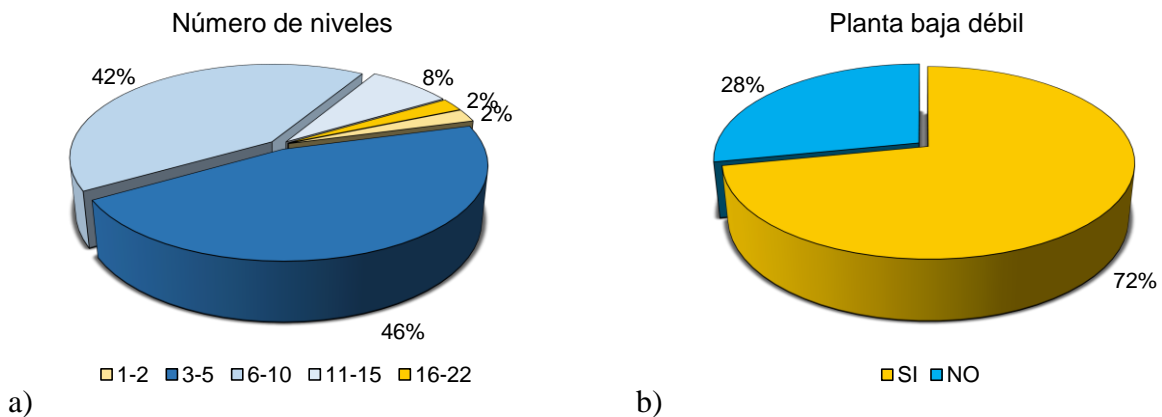
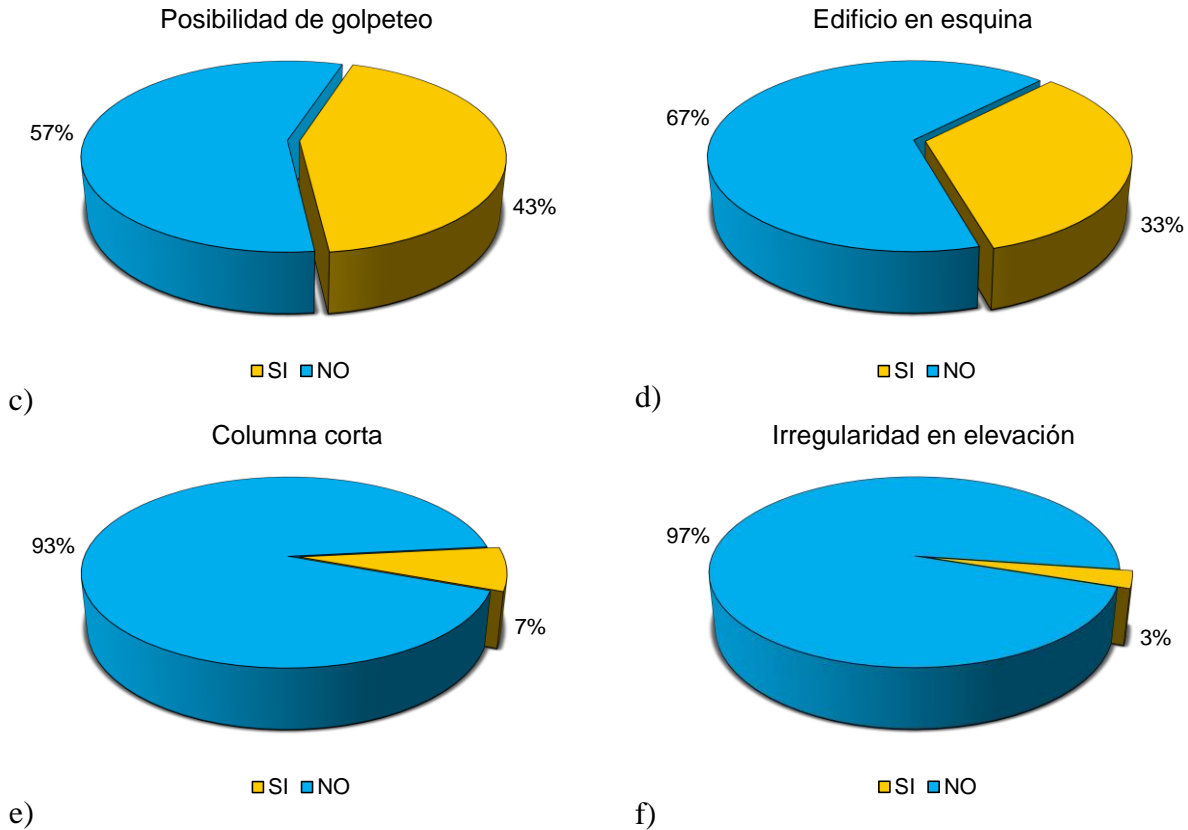
- *Planta baja débil.* Se puede apreciar que el mayor porcentaje de edificios (72%, 293 de 408) tiene planta baja débil, seguido del 28% (115 de 408) que corresponde a todos aquellos edificios que no tienen esta característica (Figura 3.6b).

- *Posible golpeteo.* De la muestra en estudio, la característica de posible golpeteo con edificios colindantes se puede presentar en un 43% (176 de 408) de estos, y un 57% (232 de 408) podría no presentar golpeteo (Figura 3.6c).

- *Edificios ubicados en esquina.* De la Figura 3.6d se ilustra que el 67% (272 de 408) de las edificaciones en estudio no están ubicadas en esquina y que solamente el 33% (136 de 408) presentan esta condición.

- *Columna corta.* De la muestra en estudio, los daños por columna corta se pueden presentar en el 7% (30 de 408) de las edificaciones y un 93% (378 de 408) no presenta columnas cortas (Figura 3.6e).

- *Irregularidad en elevación.* En la Figura 3.6f se observa que la irregularidad en elevación está presente en un 3% (12 de 408) de los edificios analizados, seguido de esto en un 97% (396 de 408) de los edificios no se presenta la irregularidad en elevación.

Figura 3.6. Estadísticas de la Muestra 1 de los 408 de 441 edificios de vivienda usados en el estudio asociadas a: a) número de niveles, b) planta baja débil, c) posibilidad de golpeteo, d) edificio ubicado en esquina, e) columna corta y f) irregularidad en elevación.

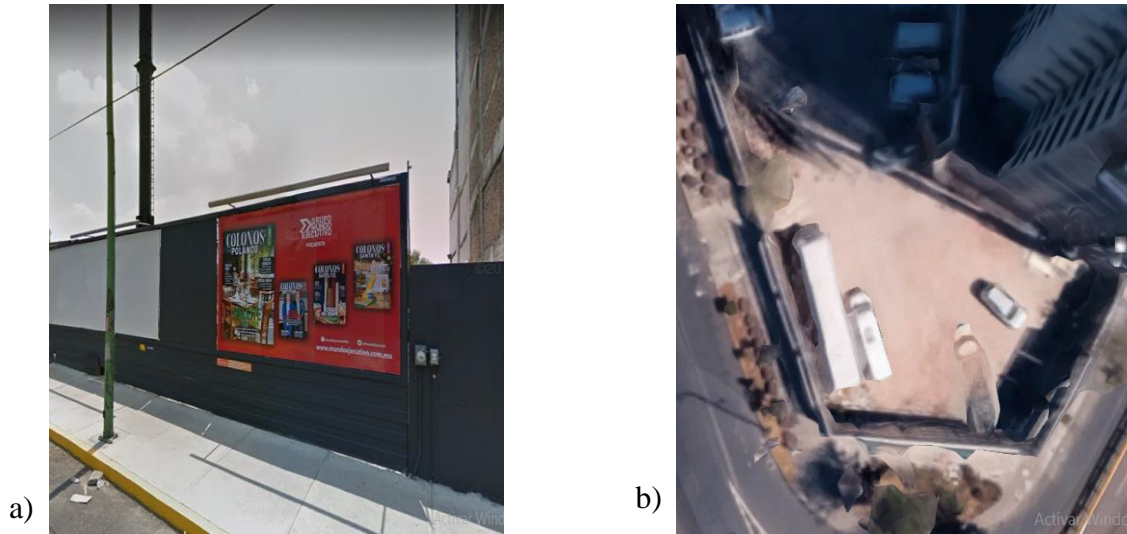
Durante la revisión se encontró que existe 1 de los 441 edificios donde hoy en día no se existe construcción alguna, asimismo, se puede observar que este edificio se localizaba en esquina. Sin embargo, no se tiene conocimiento del motivo o momento en el que fue demolido o de si antes de su demolición seguía siendo un edificio de vivienda.

Figura 3.7. Dirección encontrada sin construcción durante la inspección de banqueta: a) Espacio sin construcción con clave MH-06 vista frontal y b) Espacio sin construcción con clave MH-06 vista en planta.

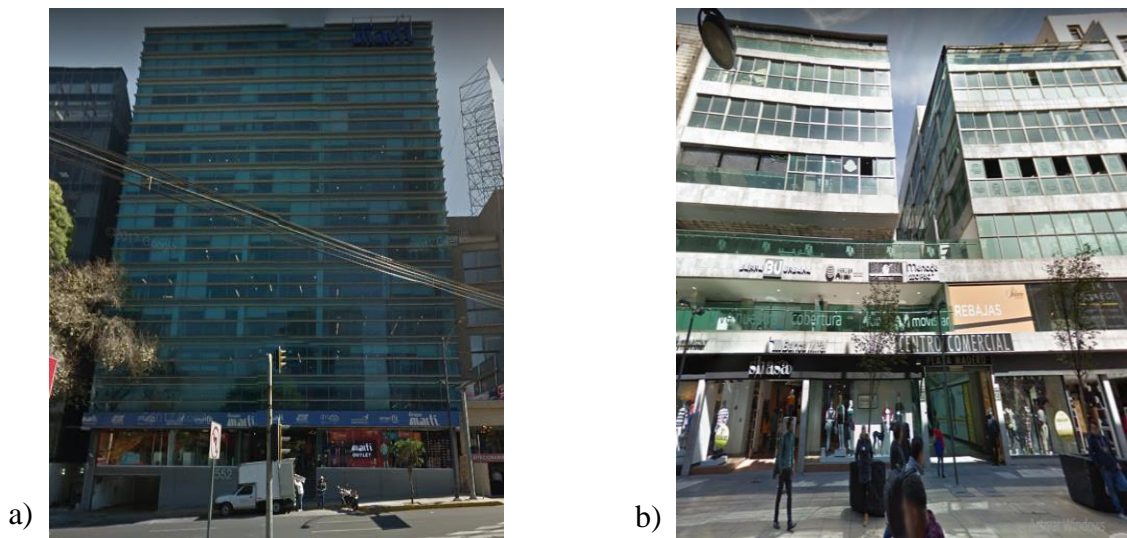
De la misma forma, durante las revisiones también fue posible identificar 20 edificios con cambios de uso y 12 nuevos edificios de diversos usos de los 441 edificios que tuvieron estos cambios posteriores a los sismos de 1985. Esto puede deberse a que las estructuras en ese entonces modificaron sus características, o fueron demolidas y se construyeron nuevas edificaciones con fines distintos al habitacional. Parte de esto se identificó por medio de “Google Street View” por los cambios en el exterior del edificio y por el aumento o la disminución del número de niveles de los mismos. Un ejemplo es el edificio CUA-93, donde actualmente se encuentra un edificio destinado a uso de oficinas (Figura 3.8a), y también el edificio CUA-152, el cual fue demolido después del sismo de 1985 y donde ahora encuentra un centro comercial (Figura 3.8b).

Figura 3.8. Edificios identificados con cambio de uso durante la inspección de banqueta: a) Edificio destinado a uso de oficinas con clave CUA-93 y b) Centro comercial con clave CUA-152.

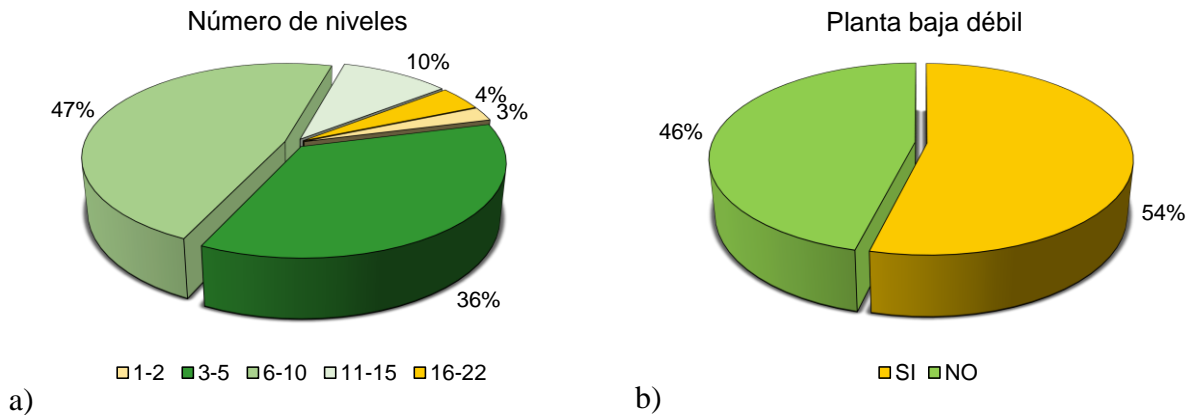
- *Planta baja débil.* Se puede apreciar que un porcentaje considerable de edificios (54%, 90 de 167) tiene esta particularidad, seguido del 46% (77 de 167) que corresponde a todos aquellos edificios que no tienen esta característica (Figura 4.6b).

- *Posibilidad de golpeteo.* De la muestra en estudio, la característica de posible golpeteo entre edificios colindantes se puede presentar en un 55% (92 de 167) de estos, y un 45% (75 de 167) podría no presentar golpeteo (Figura 4.6c).

- *Edificio ubicado en esquina.* De la Figura 4.6d se ilustra que el 63% (106 de 167) de las edificaciones en estudio no están ubicadas en esquina y solamente el 37% (61 de 167) presentan esta condición.

- *Columna corta.* De la muestra, los daños por columna corta se pueden presentar en el 19% (31 de 167) de las edificaciones bajo estudio y un 81% (136 de 167) no presenta columnas cortas (Figura 4.6e).

- Finalmente, en la Figura 4.6f se observa que la irregularidad en elevación está presente en un 4% (7 de 167) de los edificios analizados, seguido de esto con un 96% (160 de 167) en los cuales no hay irregularidad en elevación.

Figura 4.6. Estadísticas de la Muestra 2 de los 167 de 299 edificios de vivienda usados en el estudio asociadas a: a) número de niveles, b) planta baja débil, c) posibilidad de golpeteo, d) edificio ubicado en esquina, e) columna corta y f) irregularidad en elevación.

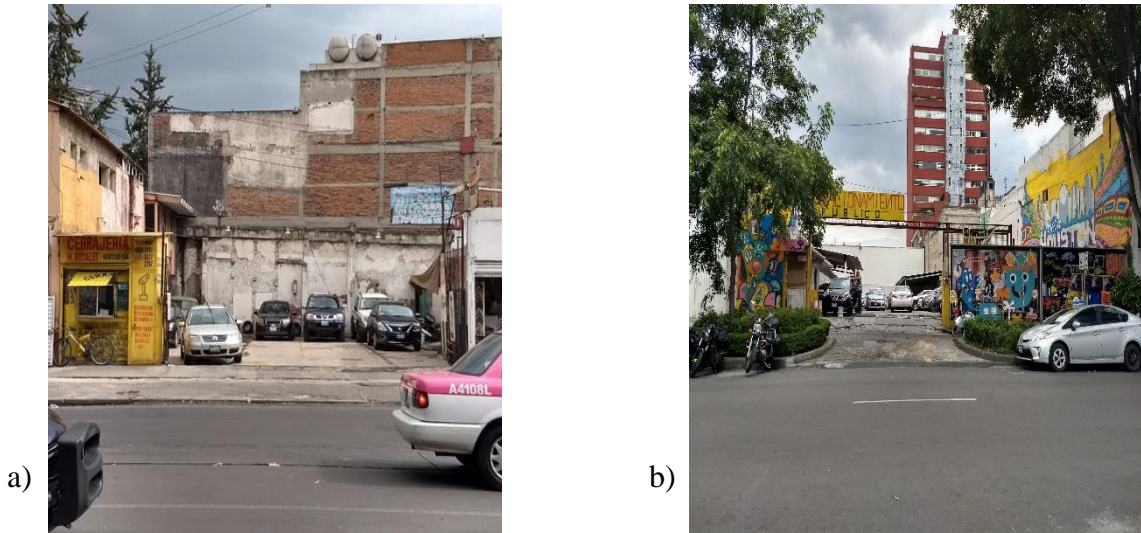
Durante la revisión se encontró que existen 21 de 299 edificios de vivienda visitados que son estacionamientos, por lo que se puede intuir que del total de las viviendas que fueron reportadas con daño mayor hace más de 30 años se demolieron durante los años posteriores y ya no se realizó ninguna otra construcción en ese lugar, simplemente su adecuación y modificación a espacios de estacionamiento. Un claro ejemplo de esto, es el edificio CUA-141 donde antes se encontraba un inmueble que fue demolido debido a la inclinación que presentó después del sismo de 1985, y

donde ahora se localiza un estacionamiento (Figura 4.7a), o el caso del edificio CUA-121 que se derrumbó y donde actualmente también se encuentra un espacio de estacionamiento (Figura 4.7b).

Figura 4.7. Estacionamientos encontrados durante la inspección de banquetas: a) Estacionamiento con clave CUA-141 y b) Estacionamiento con clave CUA-121.

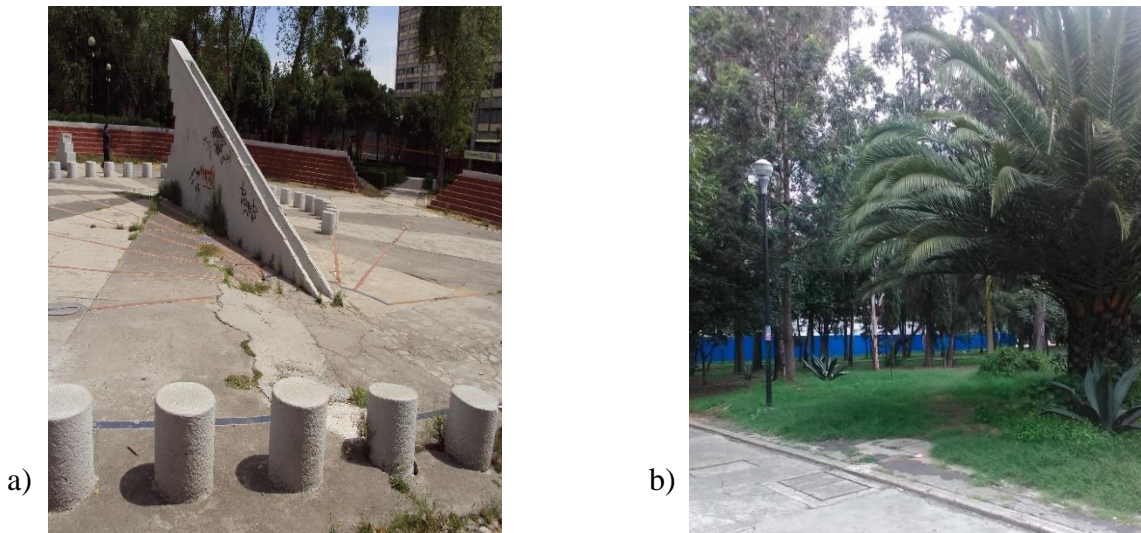
Por otro lado, se encontraron 4 de los 299 edificios reportados en 1985 con daño mayor y/o demolición parcial, donde hoy en día no existe construcción alguna, estos son espacios públicos. Tal es el caso de los edificios CUA-73 y CUA-30, donde el primero hace referencia a la ubicación donde se localizaba el Edificio Nuevo León en Tlatelolco y ahora se encuentra una explanada (Figura 4.8a), y el segundo es actualmente un parque, donde en 1985 cayeron varios de los edificios más altos un conjunto multifamiliar que ocupaban parte del lugar (Figura 4.8b).

Figura 4.8. Direcciones encontradas sin construcción de ningún tipo durante la inspección de banquetas: a) Explanada con clave CUA-73 y b) Parque con clave CUA-30.

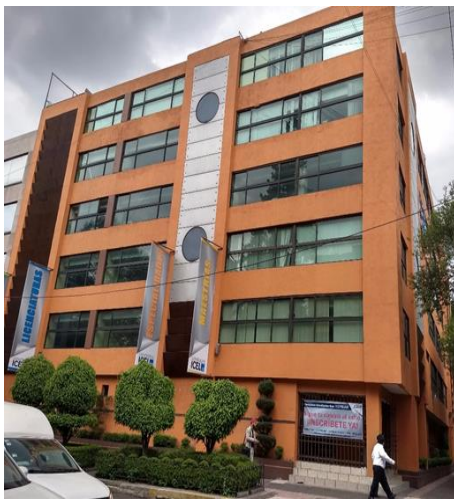
Durante la revisión también fue posible identificar 19 edificios con cambio de uso y 85 nuevos edificios de los 299 edificios que tuvieron un cambio posterior a los sismos de 1985, esto puede deberse a que las estructuras con daños en ese entonces modificaron sus características, o a que se derrumbaron o se demolieron los edificios y se construyeron nuevas edificaciones con fines distintos al habitacional. Esto se observó en el edificio CUA-116, donde actualmente se encuentra una escuela privada (Figura 4.9a), y en el edificio COY-03, el cual fue demolido debido a los daños por los sismos de 1985 y donde ahora se puede encontrar un taller mecánico (Figura 4.9b).

Figura 4.9. Edificios identificados con cambio de uso y construcción nueva durante la inspección de banqueta: a) Escuela privada con clave CUA-116 (nuevo edificio) y b) Taller mecánico con clave COY-03.

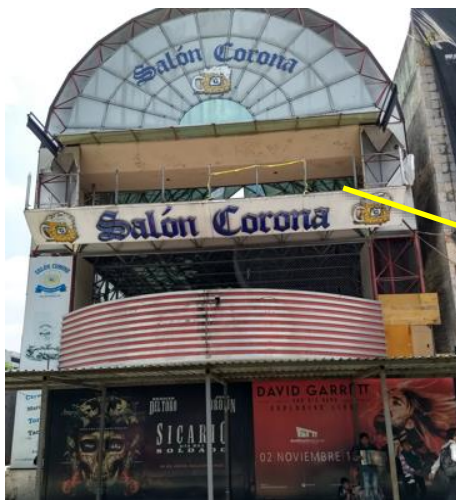
Se realizó la inspección de banqueta a otros edificios, de los cuales 3 de los 299 visitados se encontraron abandonados, tal es el caso del edificio CUA-166, donde se pudo observar un inmueble en situación desfavorable y que además cambió su uso a comercial (Figuras 4.10a y 4.10b).

Figura 4.10. Edificio deshabitado identificado durante la inspección de banqueta: a) Inmueble con clave CUA-166 y que además cambió de uso y b) Se muestra el desmonte de la parte frontal del edificio.

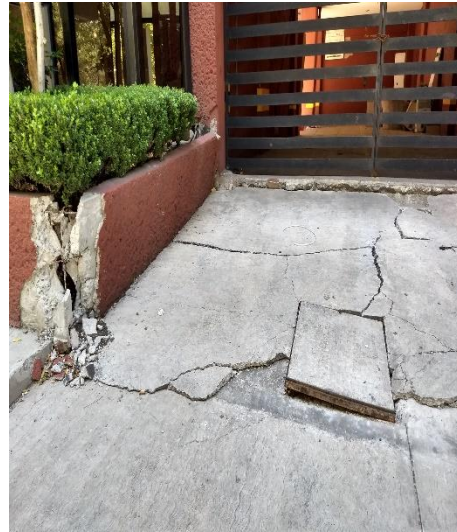
que se realizó, solo se había observado la inclinación que presentaba el edificio donde se obtuvo que de norte a sur se tuvo un desplome de 34 cm hacia el sur, y en dirección este-oeste un desplome de 33 cm hacia el oriente (Figura 4.22b), así como daños en la entrada y parte de la banqueta (Figuras 4.22c y 4.22d), por lo que en un principio el edificio se consideró como en estado de Riesgo Alto. Sin embargo, con la segunda inspección que se realizó se encontró que ya se estaban realizando labores para demolerlo, por lo que, no se pudo tomar evidencia fotográfica, debido a que los guardias de seguridad no nos lo permitieron, evitando el paso. Se logró observar que ya no se contaba con los muros frontales, ni con muros divisorios dentro del inmueble.

Según información del dictamen, a raíz del fenómeno sísmico, el edificio presentó daños menores, es decir, solo en acabados en los niveles superiores. Sin embargo, en lo que se refiere a los niveles inferiores, los muros de mampostería presentaban daños severos, que iban desde fisuras hasta grietas en forma de “X” (Figuras 4.22e y 4.22f). Los elementos estructurales, como columnas y trabes presentaban fisuras. Presentó golpeteo con el edificio colindante y en la parte frontal del inmueble se presenta una separación entre el suelo y la estructura de alrededor de unos 10 cm.

Figura 4.22. Descripción de daños en edificio COY-12 – Demolición: a) vista frontal E-W del exterior del edificio posterior al sismo, b) vista del edificio E-W donde se observa desplome y posible golpeteo con edificio colindante, c) daños observados en la rampa de entrada al estacionamiento, d) daños observados en la entrada del edificio, e) fisuras en muros interiores (2018) (Imagen obtenida de: <https://bit.ly/2N9LzLo>) y f) desprendimiento del acabado en columnas (2018) (Imagen obtenida de: <https://bit.ly/2N9LzLo>)
