**UNIVERSIDAD NACIONAL AUTÓNOMA DE MÉXICO**

**Análisis causa raíz de la falla  
de un sistema de  
cogeneración de un ingenio  
azucarero**

**INFORME DE ACTIVIDADES PROFESIONALES**

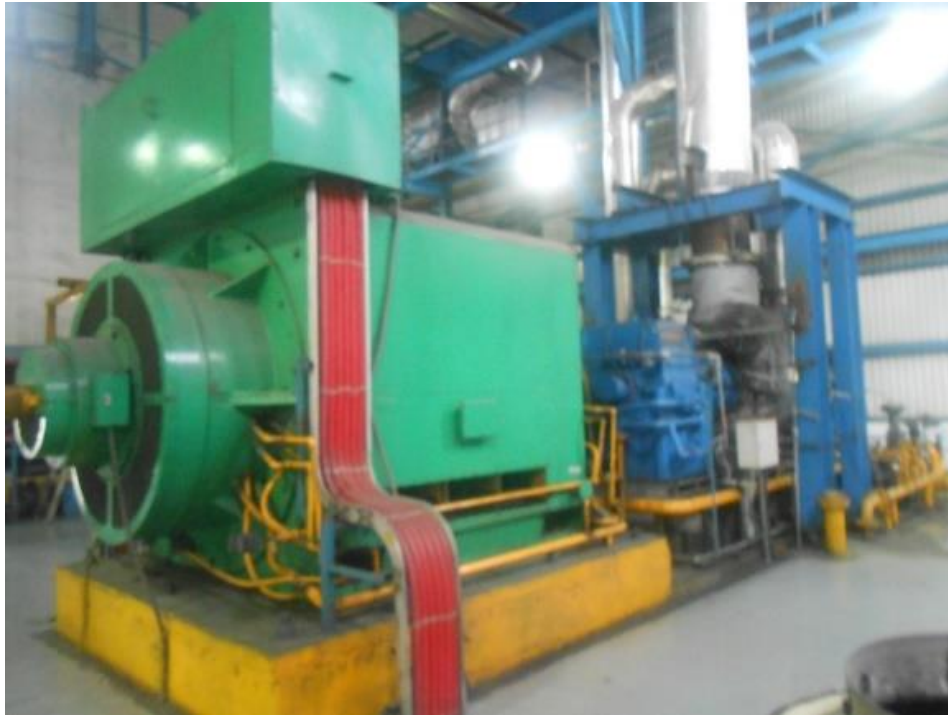
El día 31 de mayo de 2018, día del siniestro, se solicitó licencia para sacar de operación el sistema denominado, número 1756, que se le atribuye al sistema de cogeneración, por lo que se inician las maniobras de desconexión. A pesar de que se autoriza la desconexión del sistema, el equipo no es sacado de las líneas de CFE, por lo que en el momento de la desconexión se efectúa un rechazo de carga en el sistema. El rechazo de carga afecta directamente en la turbina, teniendo como consecuencia la sobrevelocidad de equipo, generando daños internos, llegando al colapso.

*Figura 3.10 Sistema completo de cogeneración previo al siniestro, vista frontal, no se observan afectaciones en el equipo.*

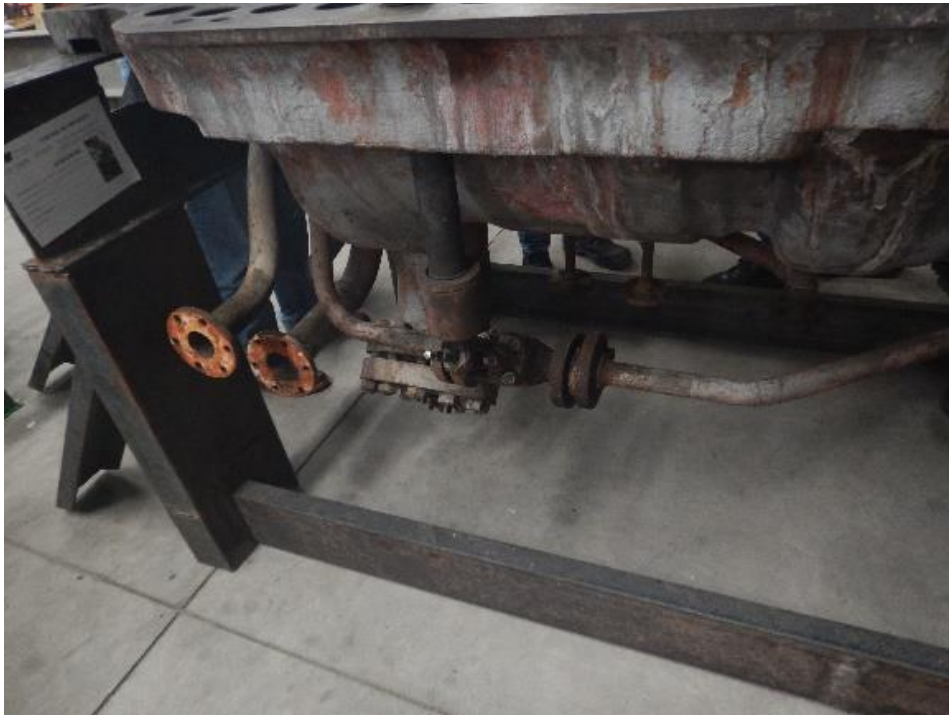
*Figura 3.33 Sistema de extracción de la turbina*
