**ESTUDIO ESTADÍSTICO DE EFECTOS QUE INFLUYEN EN EL DAÑO
SÍSMICO ANALIZANDO ESTRUCTURAS EXISTENTES EN LA CIUDAD DE
MÉXICO DURANTE LOS SISMOS DE 1957 Y 1985 CON AYUDA DE
SISTEMAS DE INFORMACIÓN GEOGRÁFICA**

TESIS

INGENIERÍA CIVIL - ESTRUCTURAS

VICENTE OROZCO NARVÁEZ

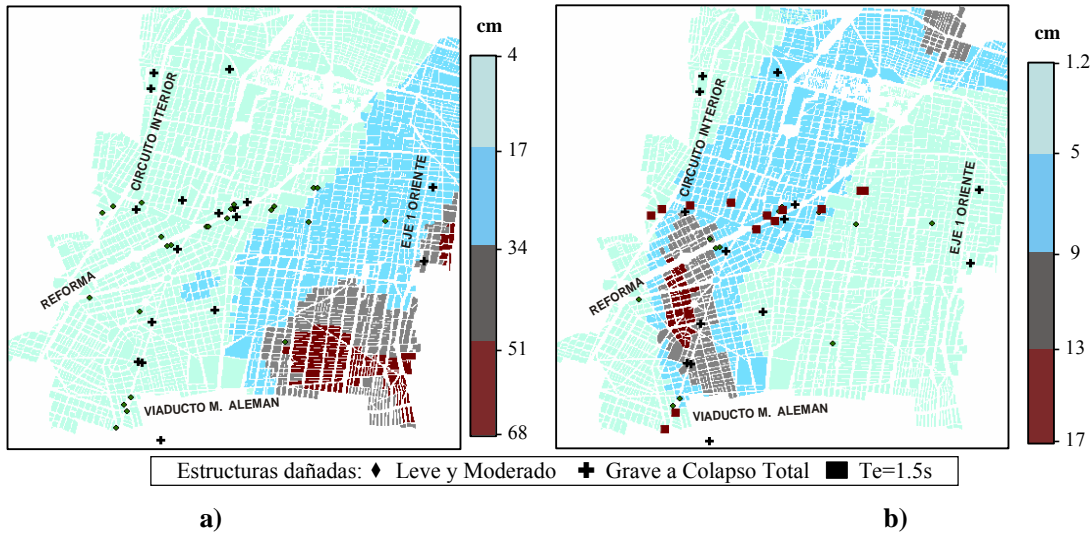
Utilizando los datos de velocidad máxima que también proporciona el programa “Z” y con apoyo del SIG se realizó un mapa de intensidad de velocidad (Anexo B, fig. B.2), pero tampoco se observó una coincidencia notable de los daños con las zonas de velocidades mayores. Para los desplazamientos también se realizaron mapas de intensidad para diferentes períodos, los valores se obtuvieron a partir del espectro de aceleraciones ($A = \omega^2 d$). En la fig. 3.3 se muestran los mapas de desplazamiento en a) para los valores máximos espectrales de cada sitio y en b) para los valores con un T_e de 1.5s, no se observa coincidencia de los daños con las zonas de valores máximos en ninguno de los dos casos mostrados.

Figura 3.3 Mapas de intensidad de a) desplazamientos máximos espectrales para cada sitio y b) desplazamiento para $T_e=1.5s$. Se aprecian pocos casos en los que coinciden los daños con las zonas de mayores desplazamientos.

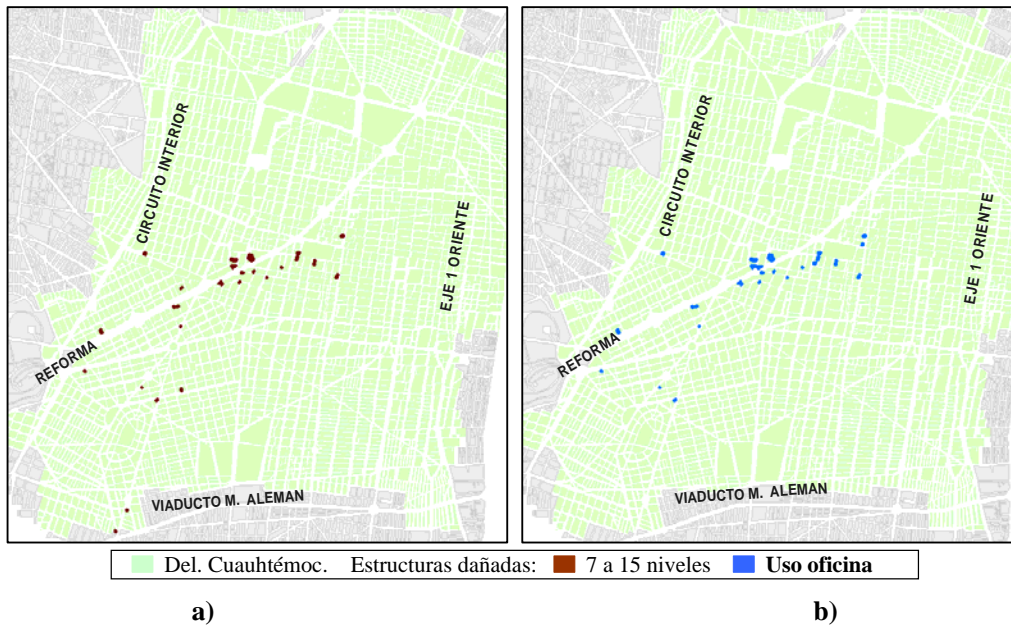
Utilizando de la tabla C.1 las estructuras de uso oficina reportadas con daños se realizó un estudio de su ubicación dentro de la Delegación Cuauhtémoc, con ayuda de un SIG, para compararla después con la ubicación de las estructuras de 7 a 15 niveles reportadas con daño. En la fig. 4.5 se muestra el resultado obtenido donde se aprecia que coinciden en su mayoría las ubicaciones de ambas clasificaciones, es decir, las estructuras de oficinas dañadas eran edificios altos (7 y 15 niveles) y nótese que además estaban localizadas sobre avenidas principales (Reforma) o en calles que intersecaban a las mismas y por lo que es probable que tuvieran irregularidades en planta debido a la orientación de éstas; como ya se mencionó en el capítulo 2.

Figura 4.5 Ubicación de estructuras dañadas de la tabla C.1 durante el sismo del 19/09/85 a) de 7 a 15 niveles y b) de uso oficina. (Nótese que las estructuras de uso oficina eran edificios altos y además están ubicadas sobre avenidas principales y en calles que las intersecan)
