**“PROCEDIMIENTO CONSTRUCTIVO PARA LA ESTABILIDAD  
DE TALUD, CON ANCLAS Y MALLAS, DEL CANTIL UBICADO  
EN LA COLONIA PALMITAS, DELEGACIÓN IZTAPALAPA,  
MÉXICO D.F.”**

### **TESIS PROFESIONAL** para obtener el título de **INGENIERO CIVIL**

Ciudad Universitaria, México, Noviembre 2012

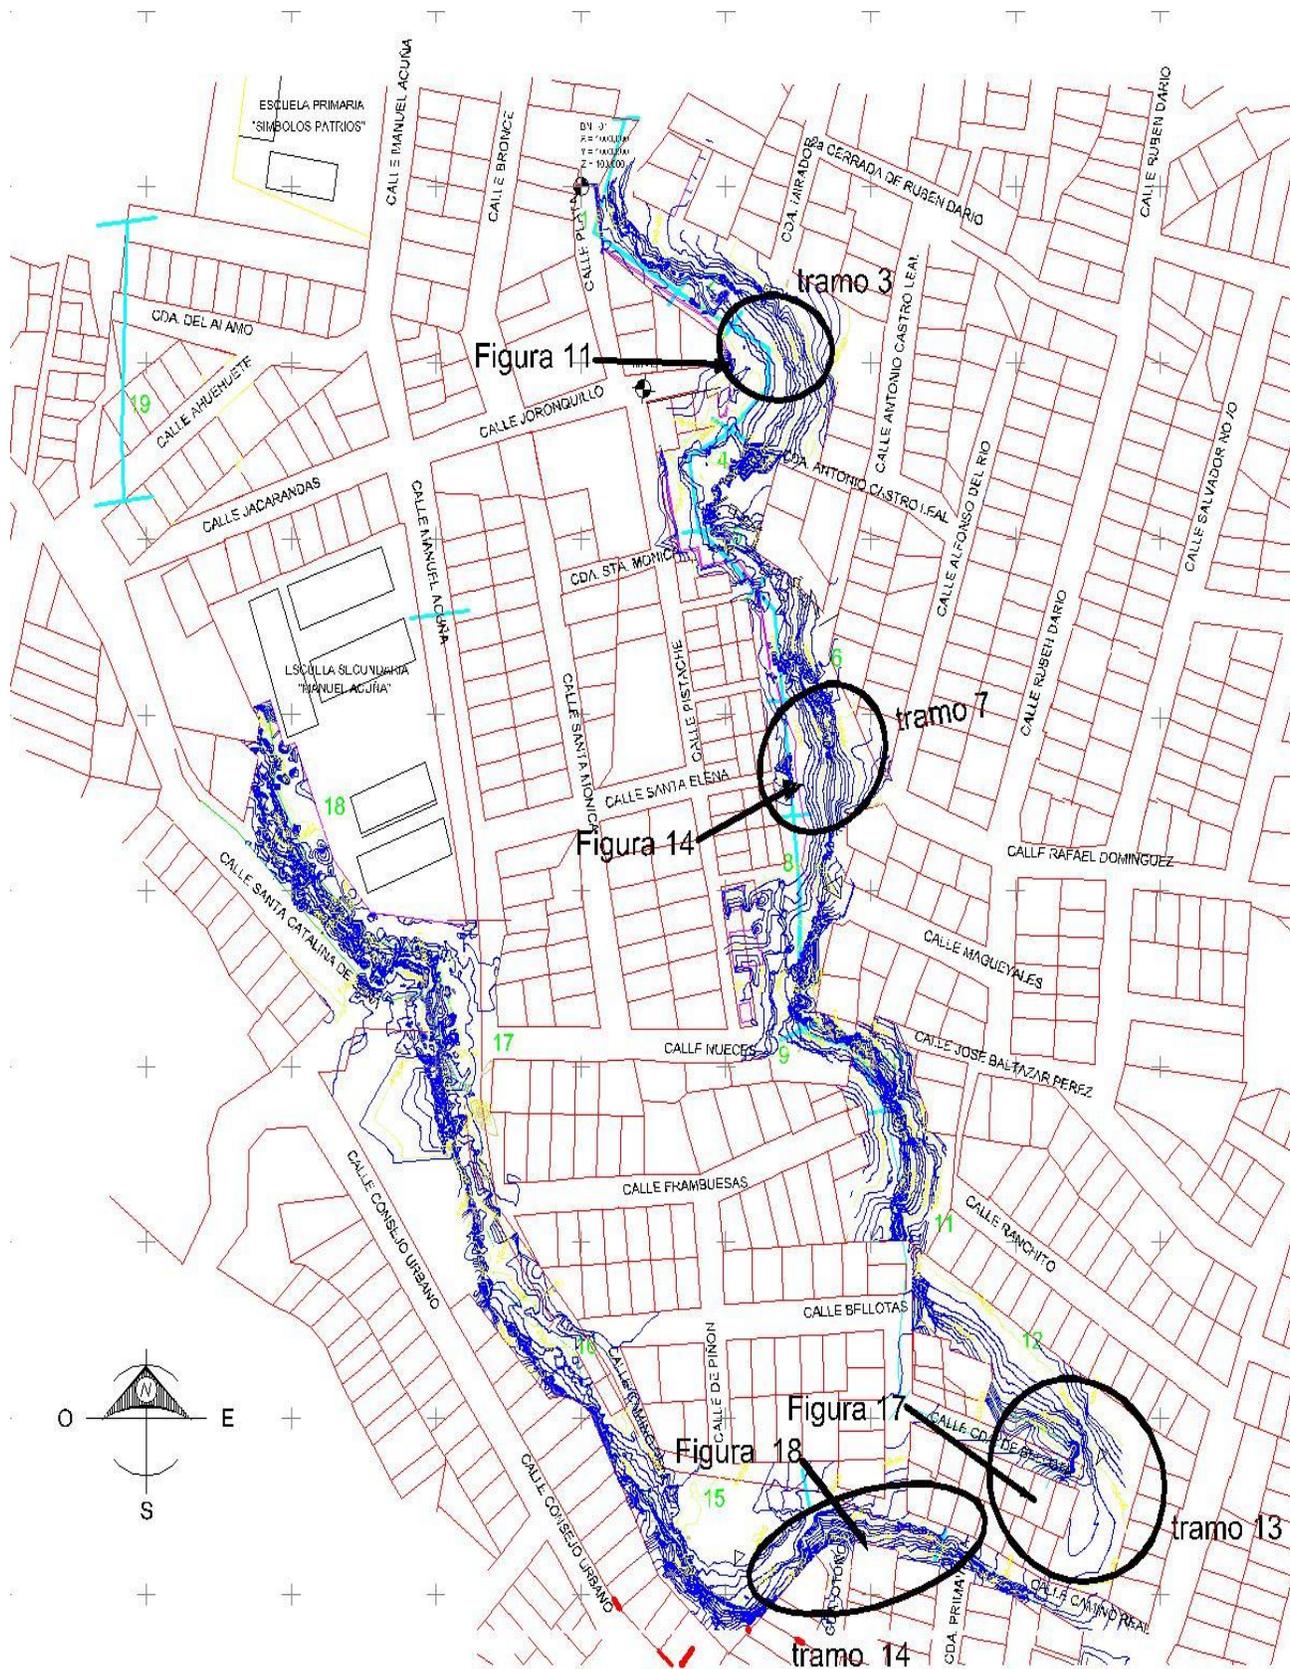
Figura 9. Localización de las zonas de bajo riesgo en el tramo.

De acuerdo a la clasificación ejecutada se tiene que los tramos 3, 7, 13 y 14 (ver figura 9), están catalogados como sectores de bajo riesgo y se recurrió a la colocación de mallas de triple torsión, así mismo en los tramos con basura se utilizaron mallas con cobertura de PVC para protegerlas contra la corrosión.

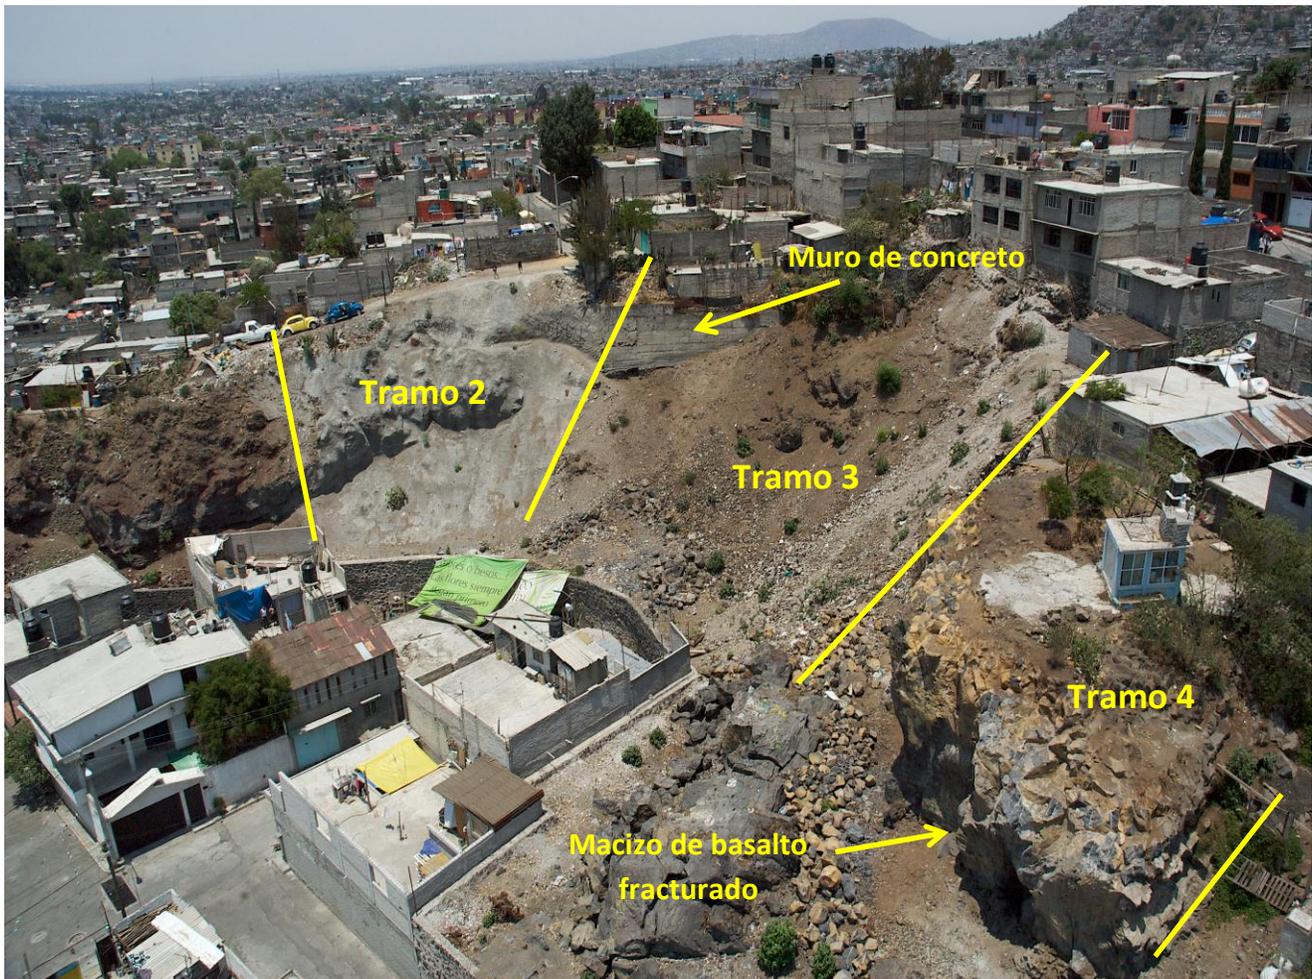
Figura 10. Vistas frontales del tramo 2, 3 y 4.

El tramo 3 se localiza en la cabecera de la calle Joronquillo, colindando con las últimas dos viviendas de la calle, tiene una longitud aproximada de 25.0 m y una altura de 15.0 m, como se observa en la figura 10.

Esta zona se encuentra constituida por un basalto brechoide en la parte izquierda, y basura cubriendo el brechoide en la parte central donde se tiene una descarga de agua en la corona y basalto fracturado en la parte derecha, el espesor del volumen de basura varía de 4.0 a 6.0 m, el basalto brechoide tiene un espesor de 5.0 a 7.0 m, para continuar con un estrato de cenizas volcánicas de 2.0 a 3.0 m y continua un basalto brechoide con lentes de basalto macizo, como se puede observar en la figura 11.

El tramo 2 se encuentra cubierto por concreto lanzado, ver figura 10, con la misma secuencia geológica que el tramo 1, siendo la diferencia el concreto lanzado con malla electro soldada que confina los materiales del talud, sin embargo, bajo el concreto lanzado hay separación entre el contacto de uno y otro material.

El tramo 4 se caracteriza por un macizo de basalto fracturado, como se observa en las figuras 10 y 36, que sobreyace a un estrato de escoria volcánica, erosionado por el flujo de agua en la orilla izquierda (visto de frente), lo que ocasionó un desprendimiento y formó una cavidad, quedando en esta zona un bloque en voladizo. Este tramo está formado únicamente por basalto macizo que ocupa la cima del Cantil con unos 5.0 m de espesor, una delgada capa de escoria debajo de éste, y las cenizas que tienen un espesor de 1.0 y 2.0 m.

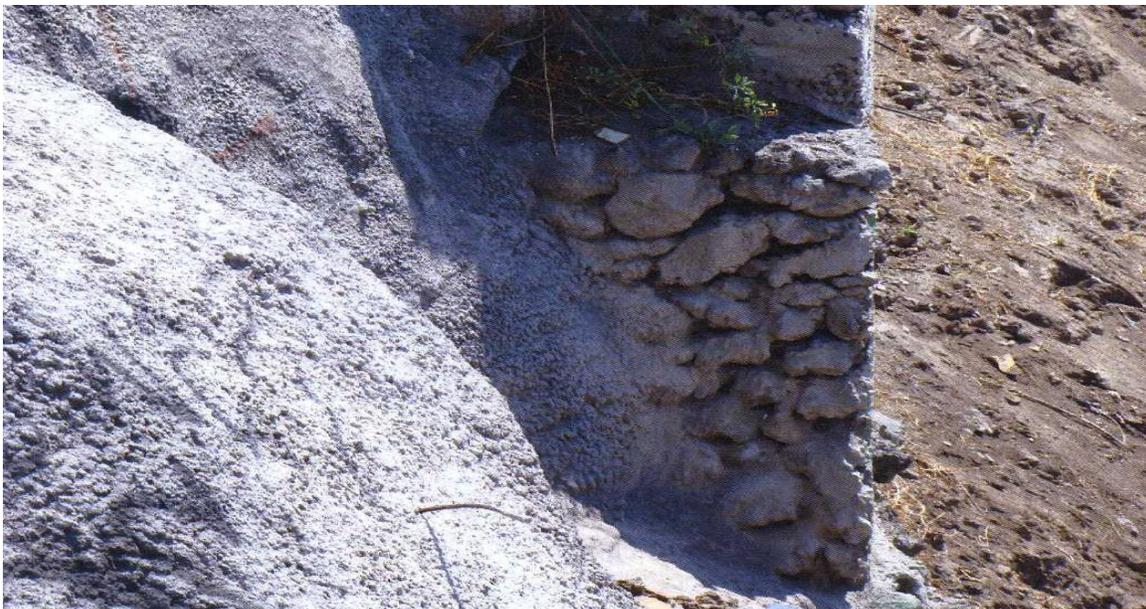
Figura 12. Detalle del apoyo del muro de concreto tramo 3.

En la corona se tiene un muro de concreto desplantado sobre mampostería pobremente cementada, estando en riesgo dos viviendas, una sobre una oquedad y otra sobre escoria volcánica que se está erosionando, como se observa en la figura 12.

En el tramo 3 la erosión del basalto brechoide y de la escoria volcánica favorece su desprendimiento y la eventual caída de bloques y fragmentos; la erosión también está formando oquedades en los desplantes de las viviendas de la corona del Cantil y en el muro de concreto que colinda con el tramo 2.

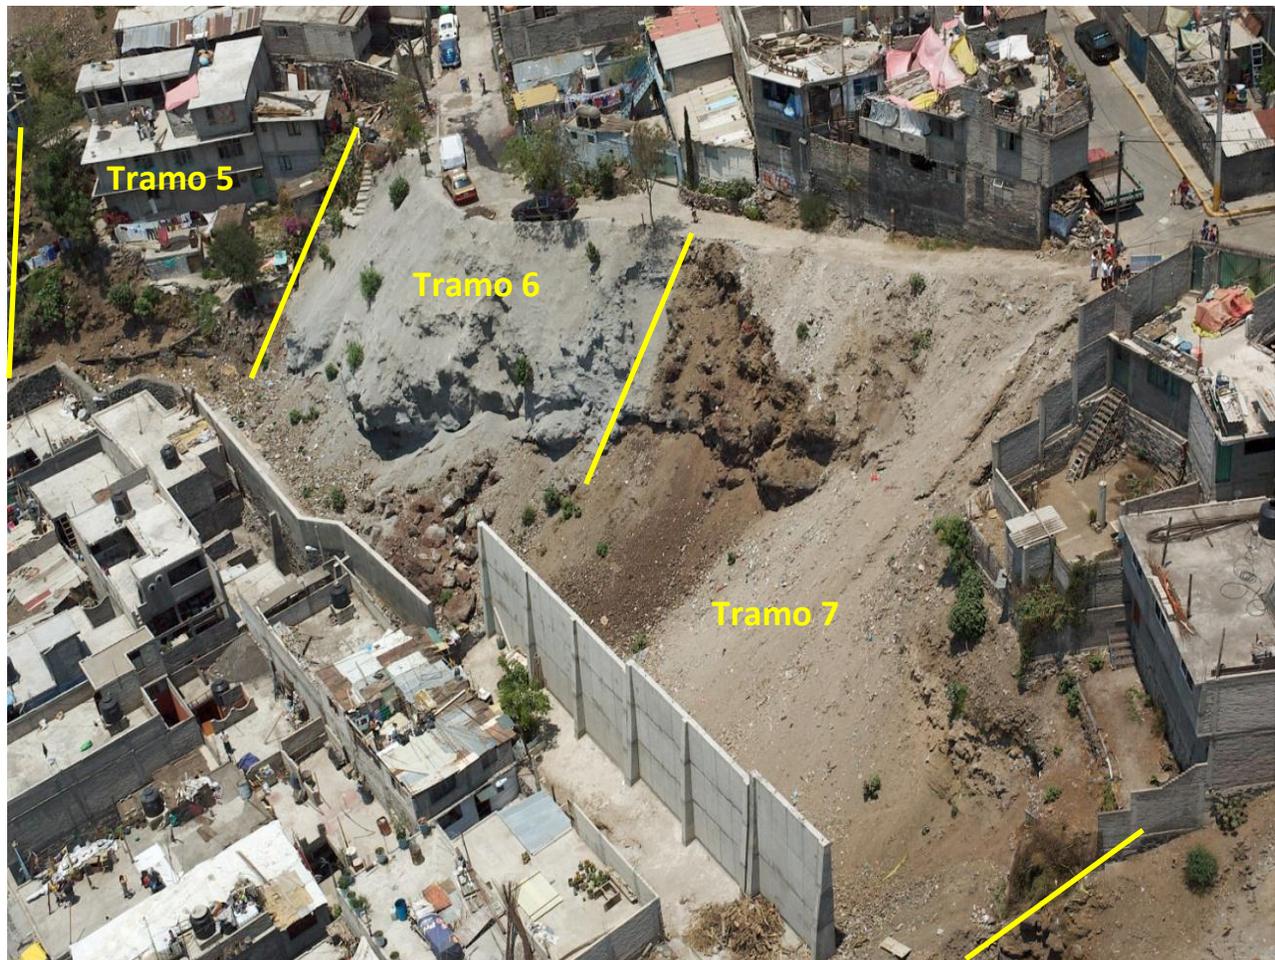
Figura 13. Vistas frontales del tramo 5, 6 y 7.

El tramo 7 se ubica a espaldas de la manzana delimitada por las calles de Pistaches, 2ª Cda. de Pistaches y 3ª Cda. de Pistaches, tiene una longitud aproximada de 35.0 m y una altura promedio de 17.0 m, ver figuras 9 y 13.

Localmente se tienen en esta zona depósitos de basura que cubren parcialmente a los basaltos brechoides que sobreyacen a la escoria volcánica y las arenas.

Entre los problemas detectados en el tramo 5, destacan los bloques inestables del macizo basáltico, que ponen en riesgo a las viviendas localizadas al pie del talud.

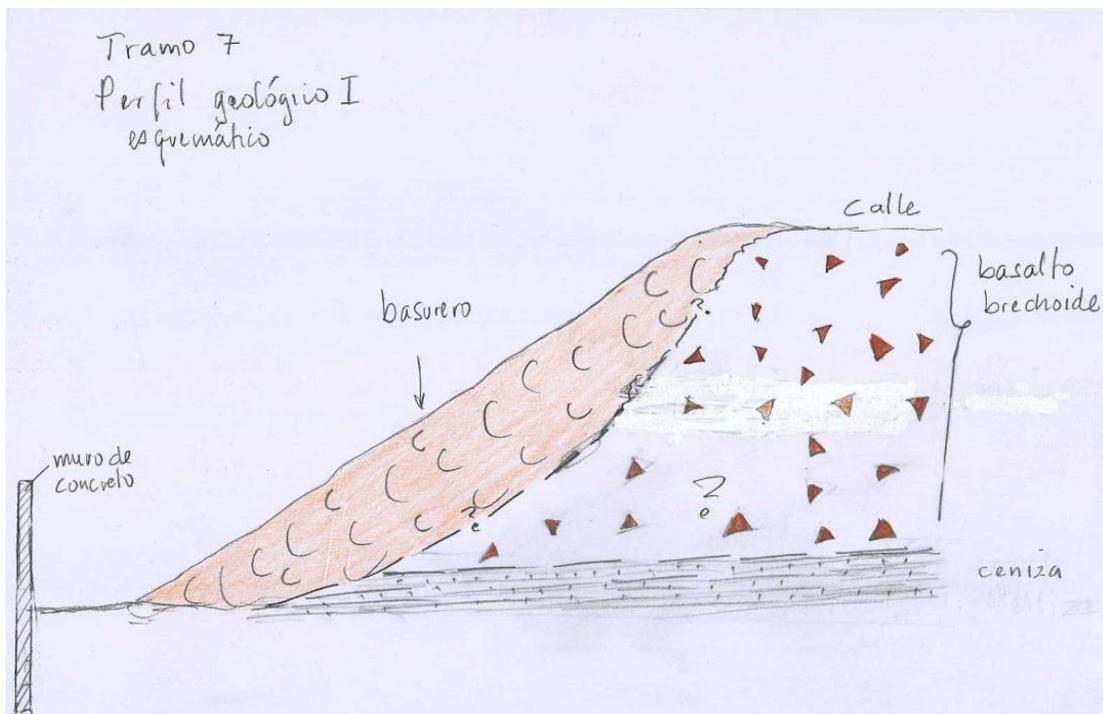
Figura 14. Perfil geológico del tramo 7.

Este tramo está ocupado en gran porción por otro basurero (parte izquierda de aproximadamente 25.0 m de longitud), en la mitad superior del Cantil se encuentra el basalto brechoide con un espesor de 3.0 a 5.0 m y protuberancias en forma de cuernos, algunas de las cuales son inestables en el extremo norte del tramo, debajo de él se observa una delgada capa de basalto macizo de un metro de espesor, que cubre una capa de escoria de 0.5 m de espesor, que descansa sobre una capa de ceniza de 1.0 a 2.0 m de espesor, ver figura 14.

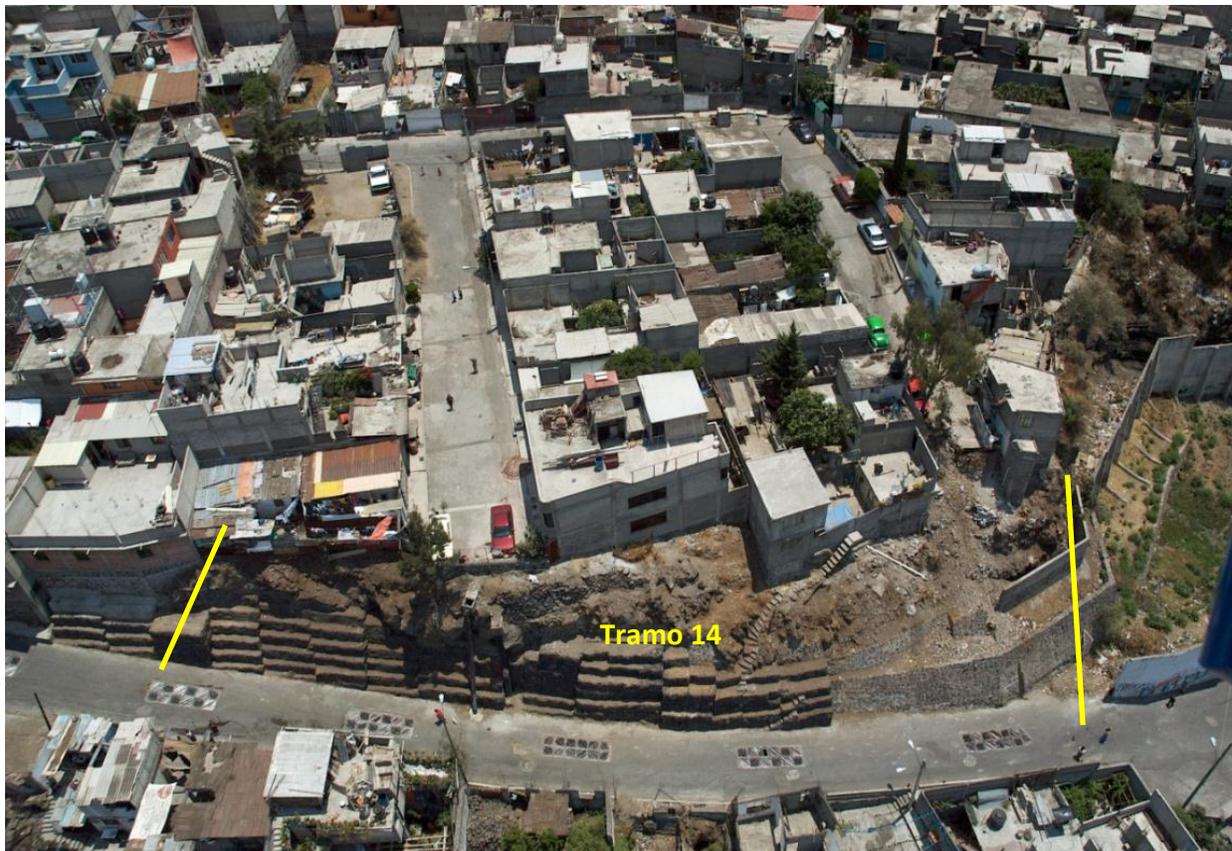
Figura 17. Vista aérea del tramo 14.

Se localiza en la parte sureste del Cantil. En el pie del Cantil se encuentra la calle Camino Real; mientras que en la corona se encuentran las viviendas del final de las calles Cerrada de Otoño y Cerrada de Primavera, ver figuras 9 y 17.

El tramo tiene una longitud aproximada de 48.0 m, una altura promedio de 12.0 m. La superficie del Cantil, en su mitad inferior, está cubierta con gaviones de 1.0 ó 1.5 m<sup>3</sup> en su porción oriental y con un muro de mampostería del lado poniente; sobre los gaviones se encuentra una franja cubierta con zampeado que se observó fracturado; en la corona se observa el macizo rocoso con algunas salientes.

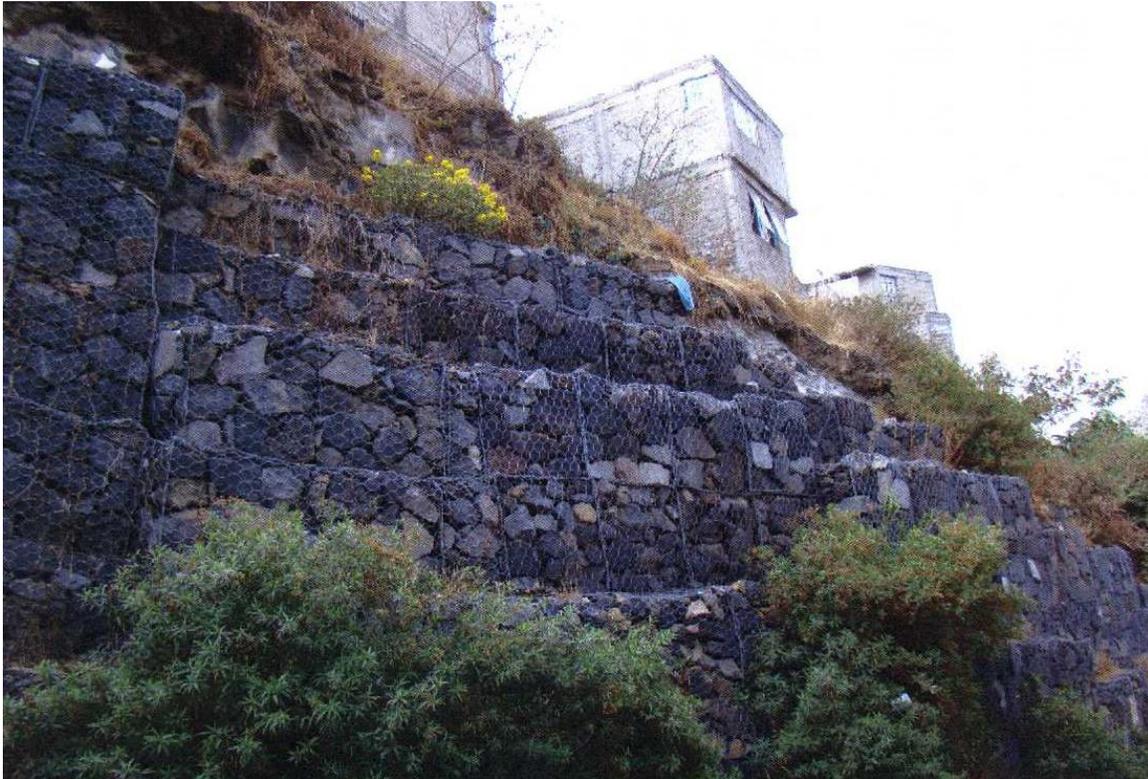
**Figura 18. Muro gavión del tramo 14.**

La secuencia geológica está constituida en la parte superior por una capa de basalto brechoide con espesor de 3.0 m aproximadamente, sobre una capa de basalto macizo fracturado con espesor del orden de 3.0 m, se detectó que yace sobre una capa delgada de escoria de 50.0 cm de espesor aproximadamente que se encuentra

cubierta por el zampeado, finalmente las cenizas volcánicas están protegidas con los gaviones, como se observa en la figura 18.

El Cantil está sometido a un mecanismo de falla que consiste en la caída de bloques de roca como consecuencia de la falta de sustento, como ocurre cuando se erosionan las cenizas volcánicas, ver figura 19.

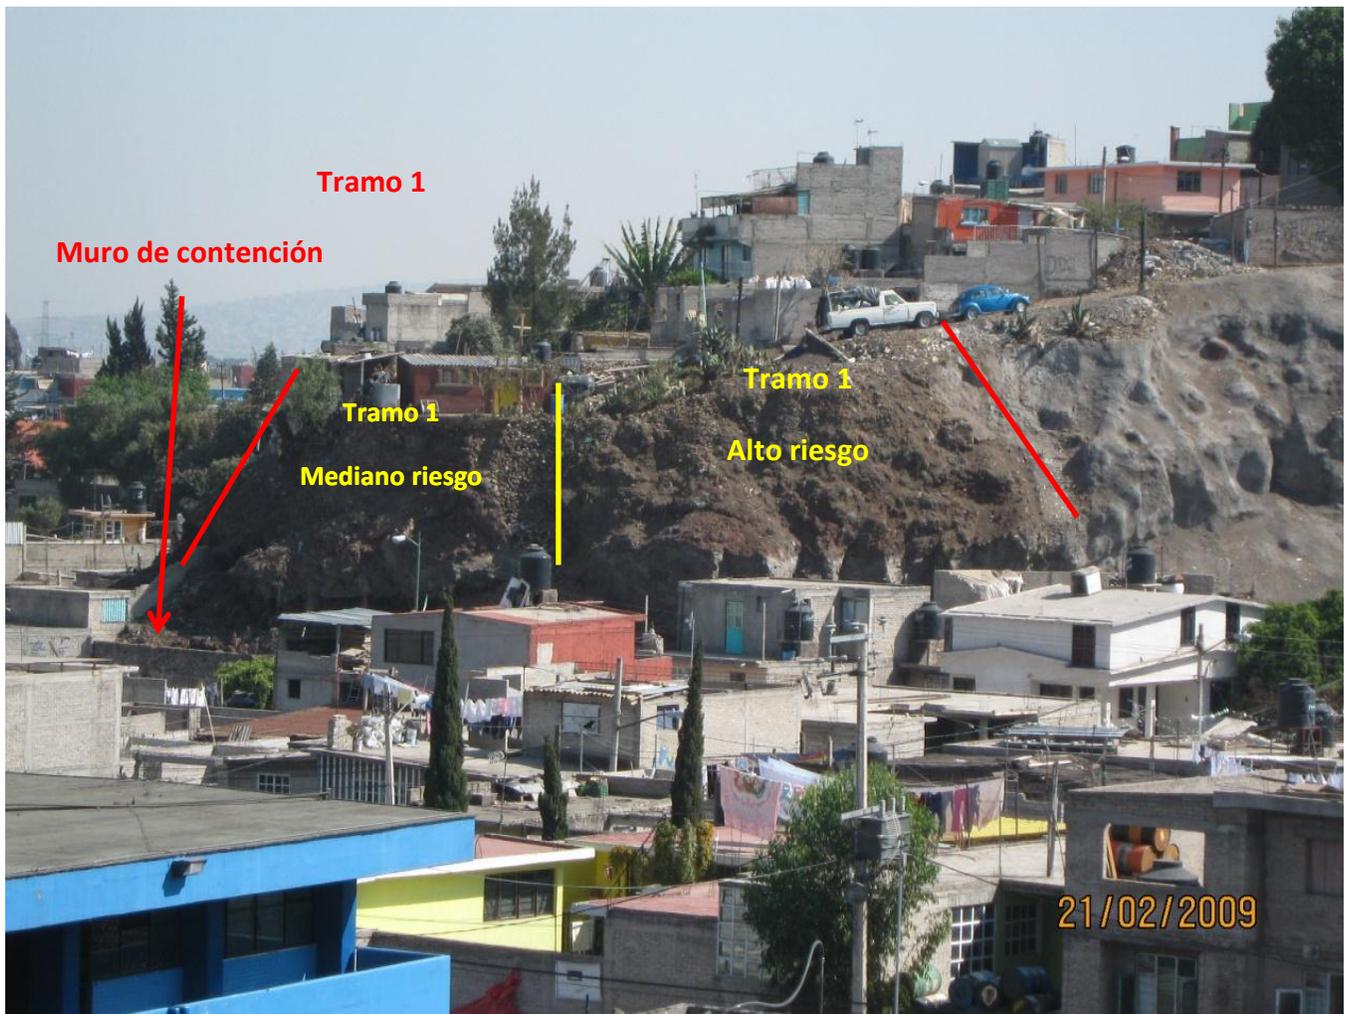
Figura 21. Vista frontal del tramo 1.

En la figura 21, se muestran 2 de las 3 zonas en las que se ha dividido el tramo 1, que corresponden a la parte posterior de la casa que se encuentra en la cabecera de la Cda. de Plata, zona izquierda; la parte que se encuentra al fondo de la calle, donde se observa el muro de contención y donde no se tienen viviendas, parte central.

El tramo 1 se caracteriza por una secuencia de basaltos brechoides, basaltos masivos fracturados, escoria volcánica que ha sido erosionada en algunos tramos y arena, presentando el tramo algunos bloques inestables. Por las condiciones locales se ha subdividido en tres subtramos, siendo la zona central la más crítica, ya que se observa que la base del macizo de basalto se encuentra con una inclinación desfavorable, ver figuras 22 y 23.

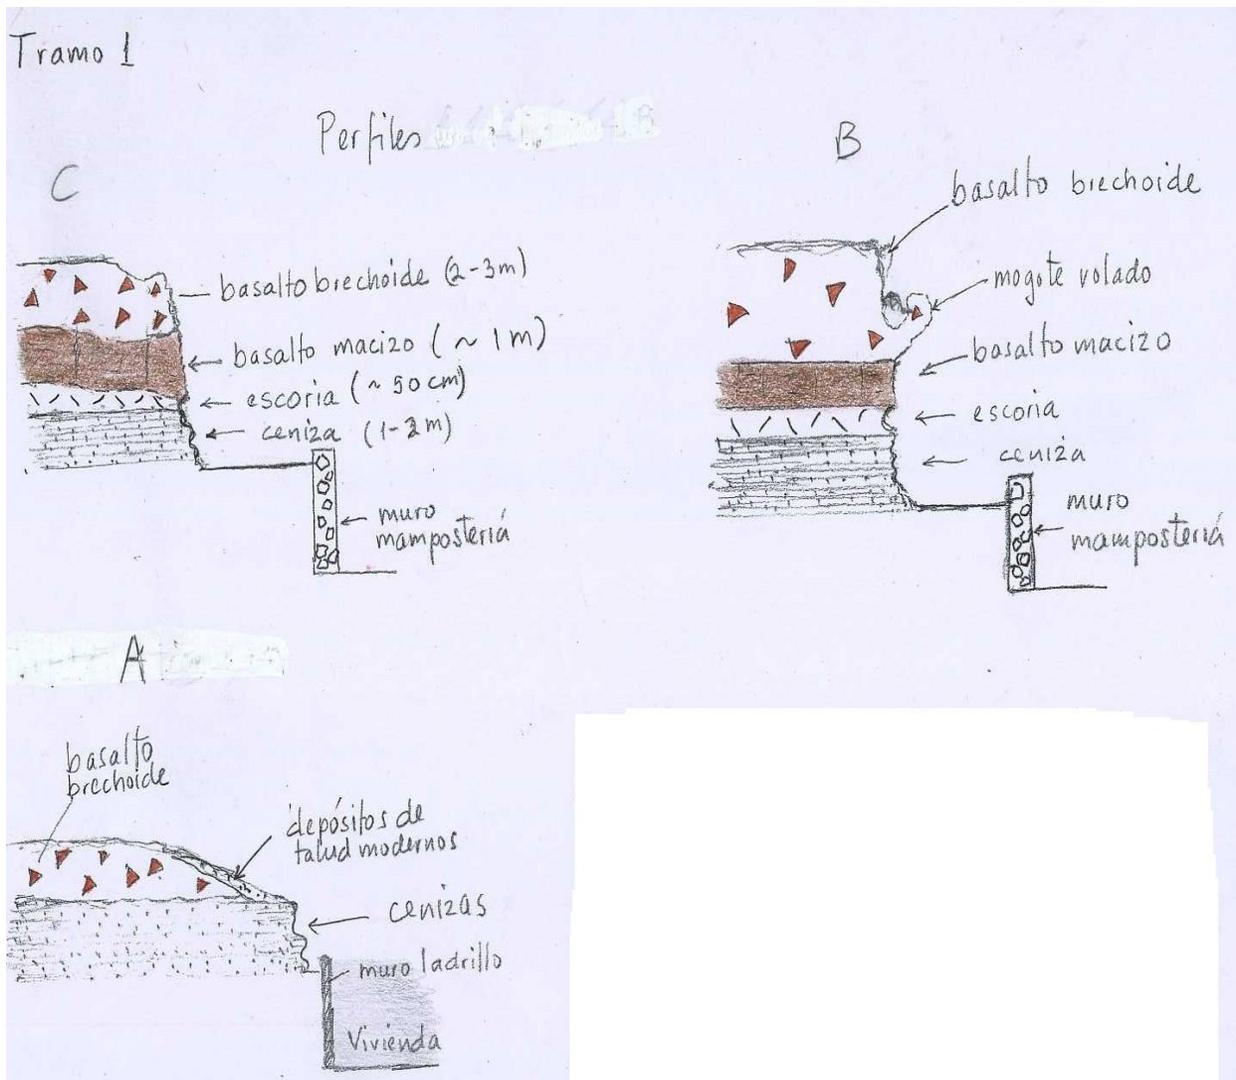
Figura 23. Perfiles geológicos de los 3 subtramos, observado en el tramo 1.

Este tramo se encuentra formado por una capa de 2.0 a 3.0 m de espesor de basalto brechoide con protuberancias, una capa de 1.0 m de basalto macizo fracturado, y una capa delgada de escoria volcánica de 0.5 m de espesor, a lo largo de la cual se pueden ver algunas oquedades producto de la caída de fragmentos de escoria y, finalmente, debajo de esta capa se tiene una ceniza volcánica de 2.0 m de espesor.

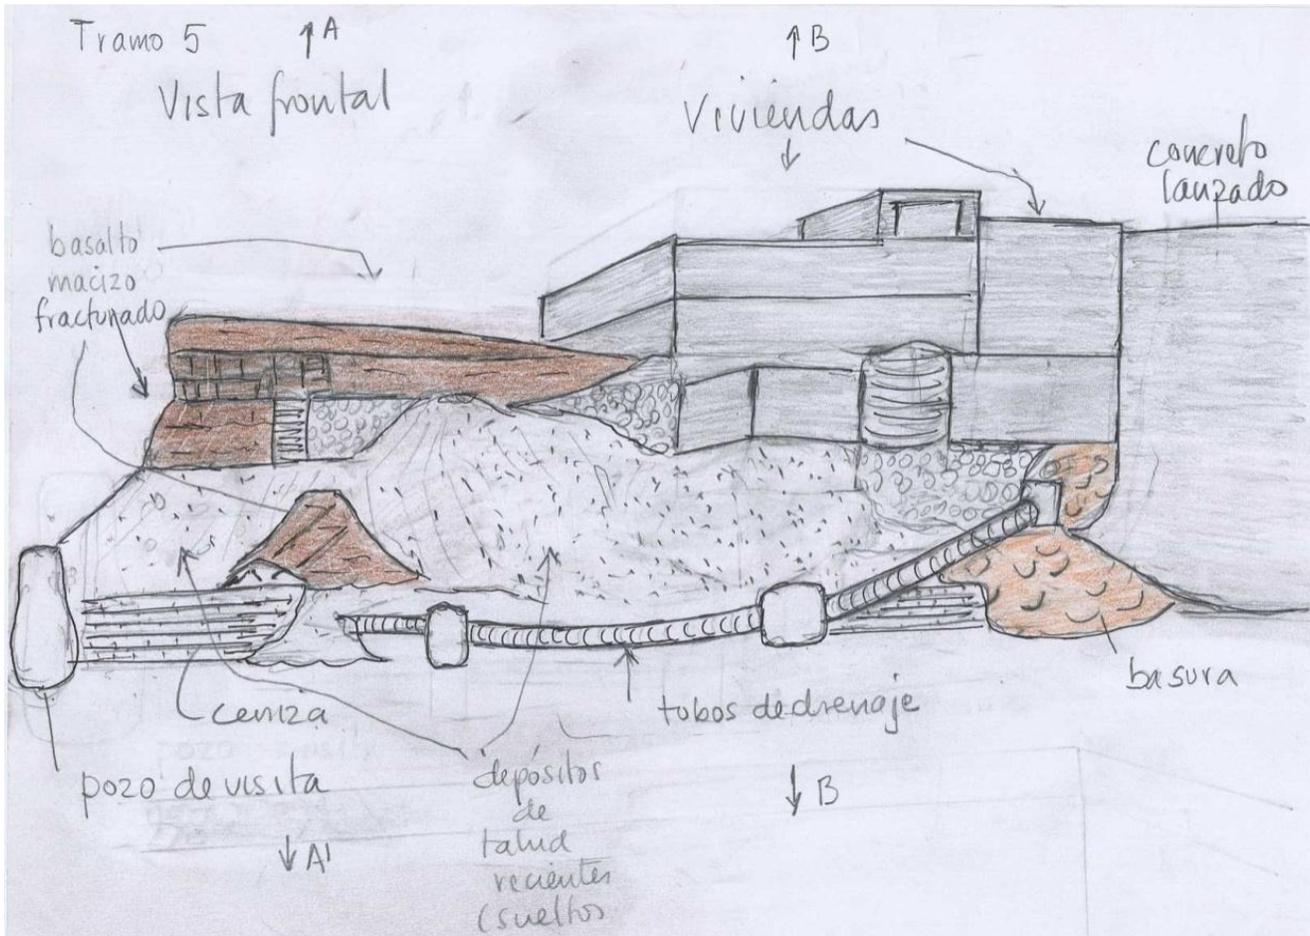
Figura 25. Perfil geológico observado físicamente en el tramo 5.

Del macizo rocoso se aprecia sólo el extremo norte formado por basalto macizo de 3.0 a 3.5 m de espesor, cubierto por cenizas volcánicas mayores de 2.0 m de espesor y hacia el sur se encuentra cubierto por basalto brechoide, ver figura 25.

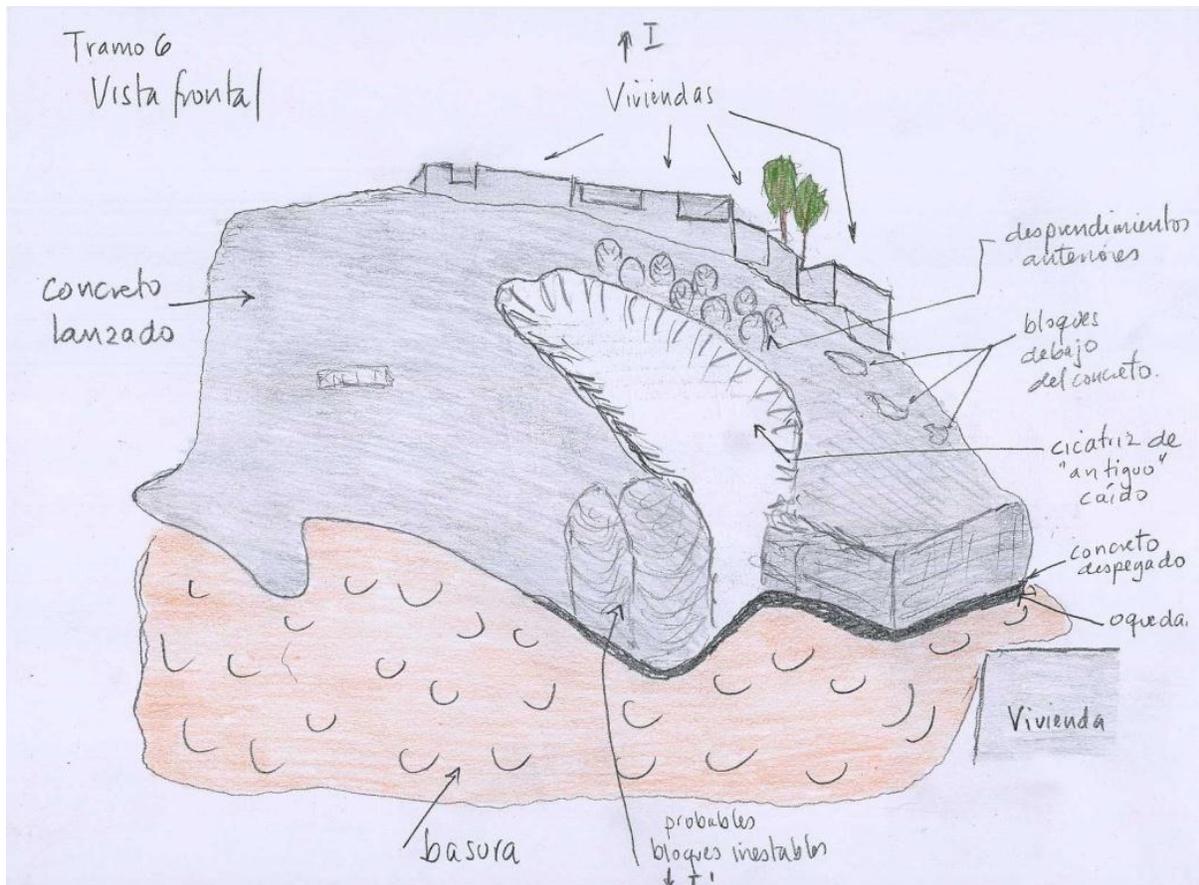
Figura 26. Vista frontal del tramo 6.

Esta zona presenta concreto lanzado en la parte superior cubriendo el basalto brechoide de 5.0 m de espesor con una pendiente poco pronunciada, basalto macizo de 2.0 m de espesor, capas de escoria volcánica en la parte baja y un estrato de

cenizas volcánicas en la base del talud, así como la acumulación de basura en la parte inferior, ver figura 26.

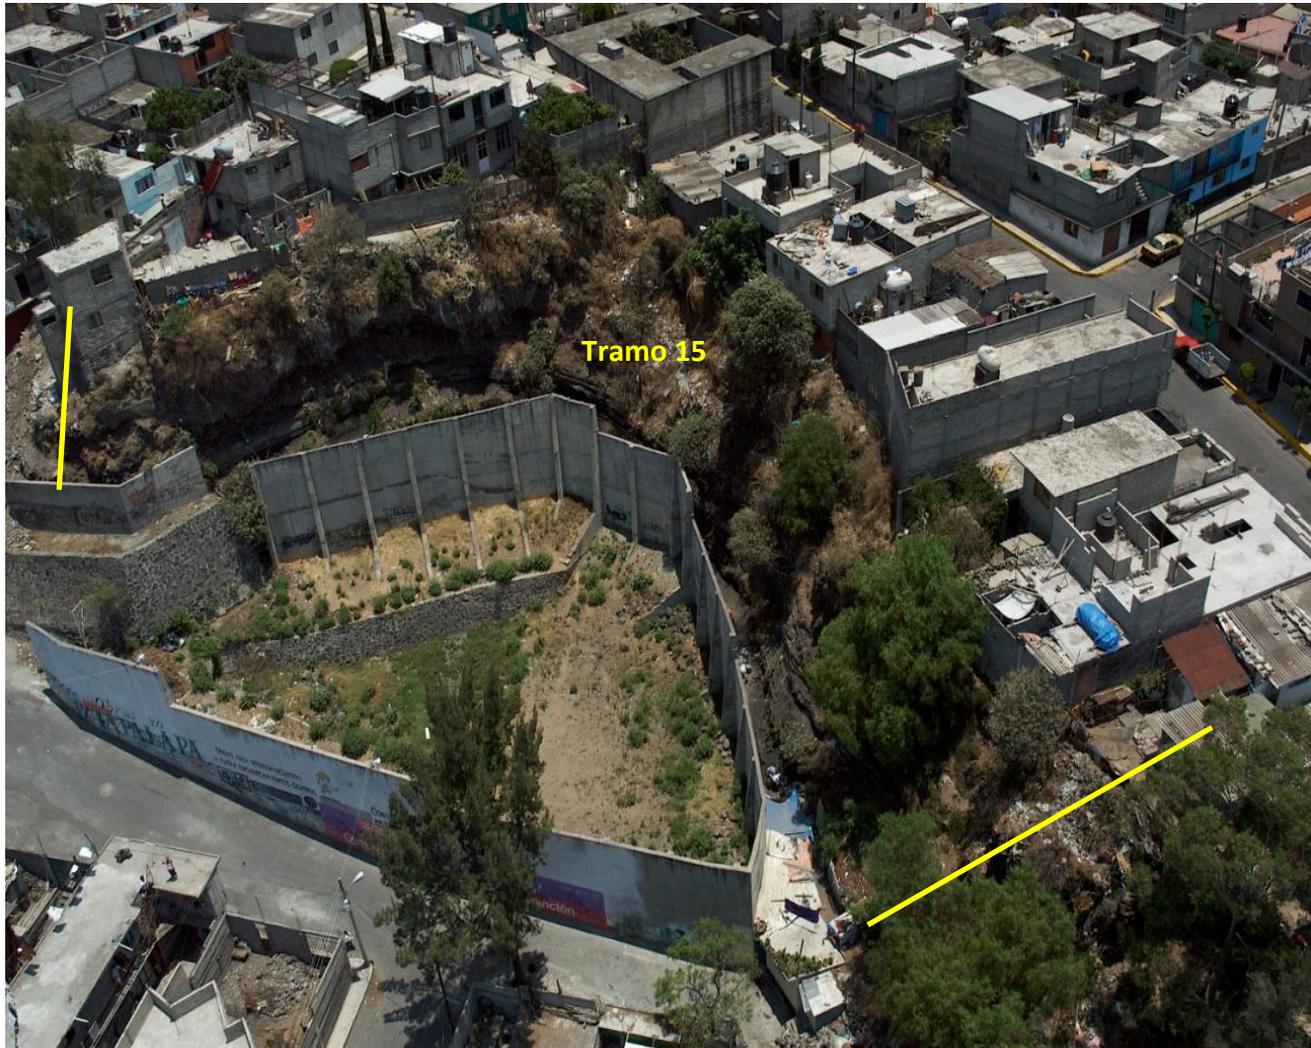
Figura 27. Vista frontal del tramo 15.

El tramo tiene una longitud aproximada de 100.0 m y altura promedio de 16.0 m, ver figura 27. Se caracteriza por presentar un macizo de roca fracturada en la corona que yace sobre estratos erosionables con espesor de más de 7.0 m.

Se observó que el espacio entre el Cantil y el muro de concreto es utilizado como tiradero de basura.

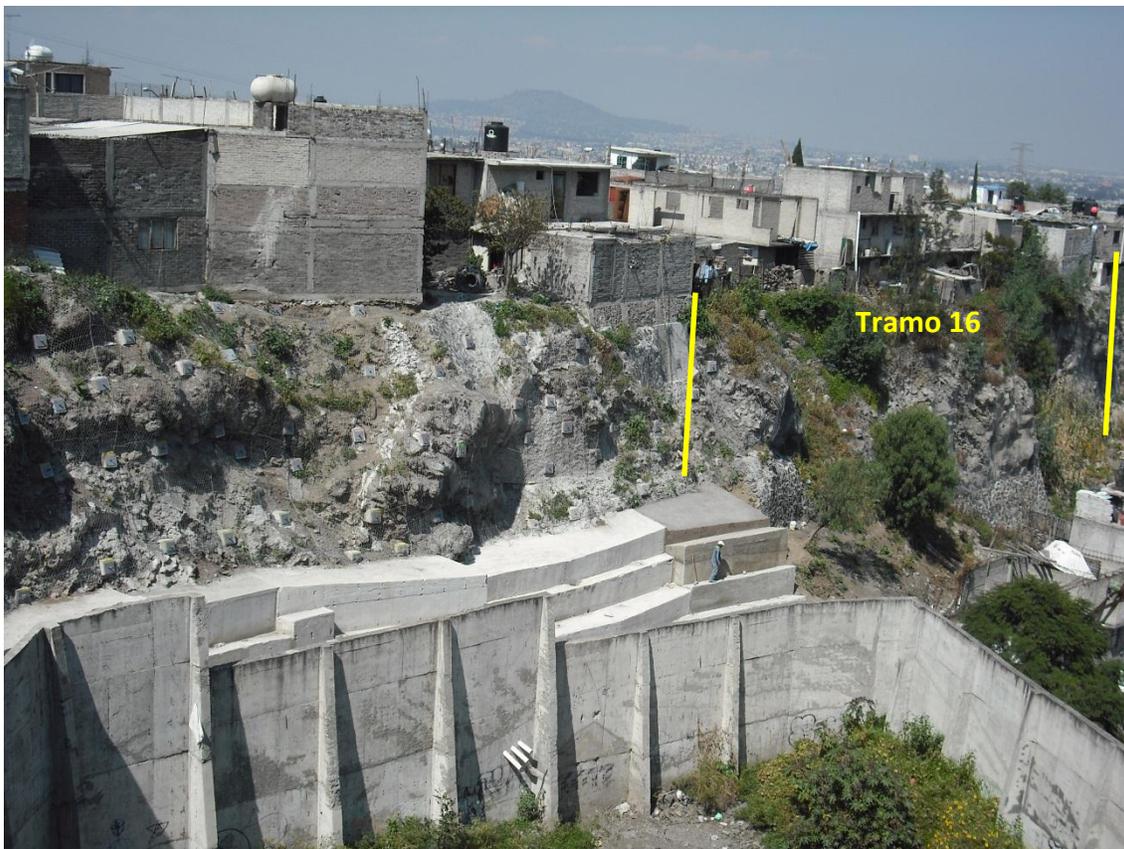
Figura 29. Vista frontal del tramo 16.

El tramo 16 se inicia en la esquina de Camino Real y Frambuesa y termina en donde dobla la calle y principia el Vaso de Regulación, donde se ubican 8 viviendas en la corona del Cantil y dos más en su pie, tiene una longitud aproximada de 100.0 m y una altura promedio de 16.0 m, ver figuras 20 y 29.

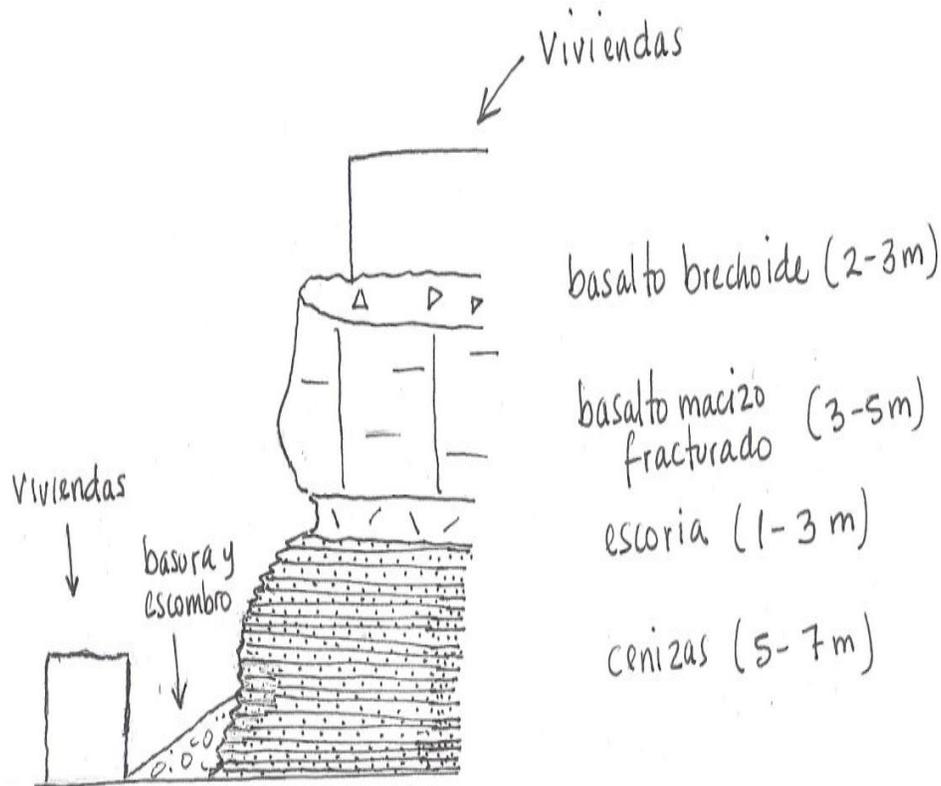
Figura 30. Perfil geológico observado en el tramo 16.

Localmente se tienen en esta zona basaltos brechoides con espesores de 2.0 a 3.0 m, subyacidos por bloques de basalto masivo fracturado con espesores de 3.0 a 5.0 m que se apoyan sobre un estrato de escoria volcánica de 1.0 a 3.0 m de espesor que sobreyacen a las arenas ligeramente cementadas (ceniza volcánica), que tienen de 5.0 a 7.0 m de altura en el Cantil, teniéndose en su pie, depósitos de basura que cubren

parcialmente a la escoria volcánica y las arenas. Las viviendas en este tramo son las más rudimentarias y por lo tanto las más vulnerables, los estratos geológicos se observan en la figura 30.

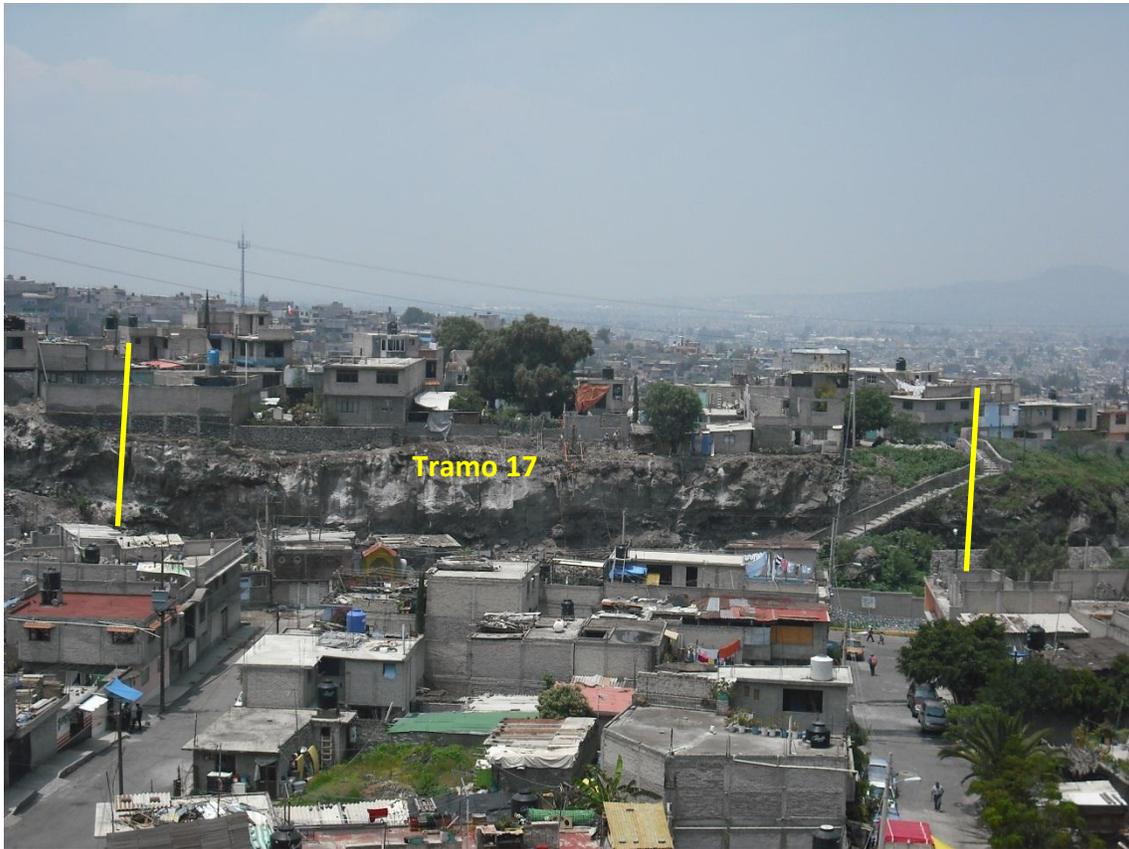
Figura 31. Vista frontal del tramo 17.

El tramo 17 se ubica sobre la calle de Manuel Acuña, entre la Secundaria N° 306 y la esquina con la calle de Frambuesa, a la altura de las escaleras que comunican la parte alta con la parte baja del Cantil, tiene una longitud aproximada de 95.0 m y una altura promedio de 11.0 m, ver figuras 20 y 31.

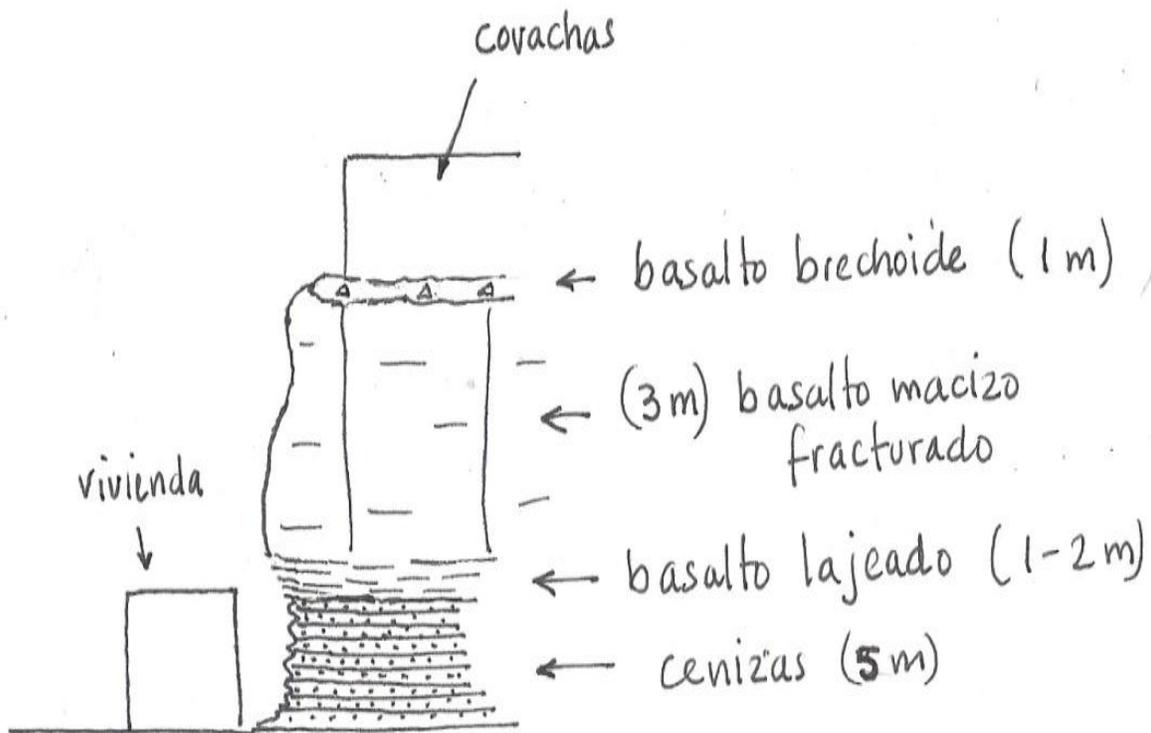
Figura 32. Perfil geológico en el tramo 17.

Localmente se tienen en esta zona depósitos de basura que cubren parcialmente a los basaltos brechoides que sobreyacen a la escoria volcánica y las arenas, existiendo un bloque potencialmente inestable en forma de laja de aproximadamente 3.0 x 2.0 x 1.5 m, se observa una delgada capa de basalto brechoide de 1.0 m de espesor en la cima, debajo de un basalto macizo fracturado de 3.0 m de espesor, descansando éste sobre una capa de basalto lajeado que se intercala con escorias, las cuales subyacen a una capa de ceniza volcánica de 5.0 m de espesor, ver figura 32.

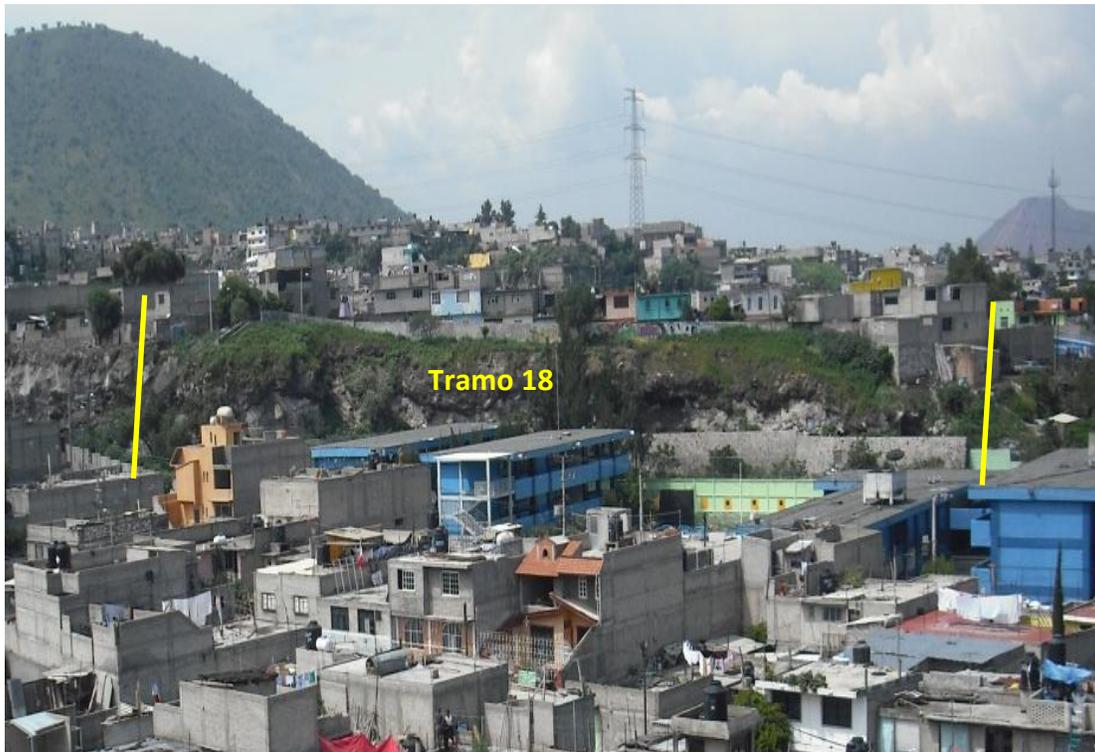
Figura 33. Vista frontal del tramo 18.

El tramo 18 es sobre la calle de Manuel Acuña, frente a la Secundaria N° 306 “Manuel Acuña”, tiene una longitud aproximada de 90.0 m y una altura promedio de 12.0 m, en la corona se tiene una barda de concreto de 75.0 m de longitud y altura de 2.0 m, como se observa en las figuras 20 y 33.

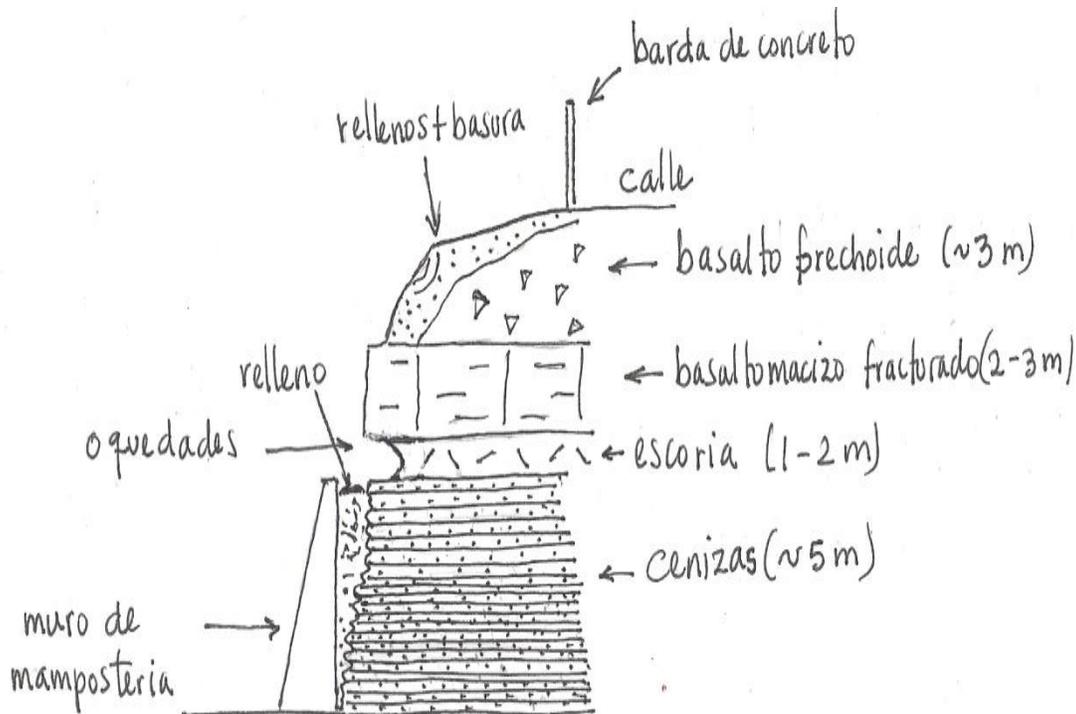
Figura 34. Perfil geológico observado en el tramo 18.

En algunas zonas presenta depósitos de basura que cubren parcialmente a los basaltos brechoides que sobreyacen al basalto masivo fracturado, a la escoria volcánica y a las arenas, en la escoria volcánica presenta una fuerte erosión en la zona derecha que ha ocasionado cavidad de aproximadamente 3.0 x 2.0 x 2.0 m, así como tres caídos (fallas locales de talud) con ancho de 7.0, 5.0 y 3.0 m, en el pie del talud se tienen muros de mampostería como barreras de protección de la escuela. La capa superior de basalto brechoide tiene un espesor de 3.0 m cubierta por una capa irregular de basura y cascajo, esta capa de basalto brechoide cubre a una capa de 3.0 m de basalto macizo fracturado, la cual descansa sobre el estrato de escoria volcánica de 2.0 m donde finalmente se tiene un estrato de arena de 5.0 m de espesor, ver figura 34.
