**“PROCEDIMIENTO CONSTRUCTIVO PARA LA ESTABILIDAD  
DE TALUD, CON ANCLAS Y MALLAS, DEL CANTIL UBICADO  
EN LA COLONIA PALMITAS, DELEGACIÓN IZTAPALAPA,  
MÉXICO D.F.”**

### **TESIS PROFESIONAL** para obtener el título de **INGENIERO CIVIL**

Ciudad Universitaria, México, Noviembre 2012

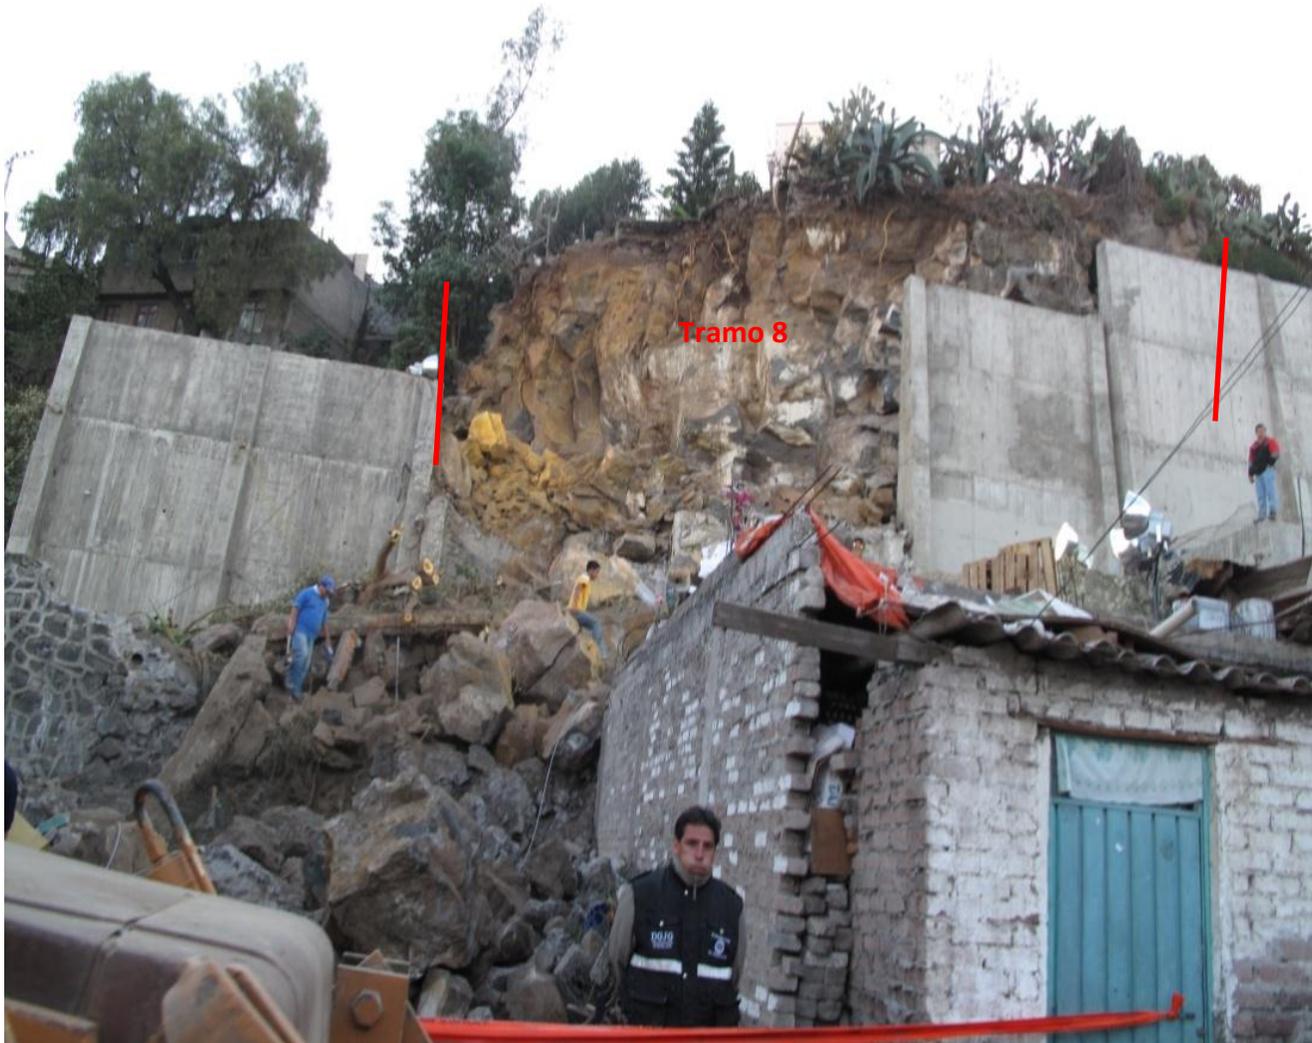
Figura 37. Vista frontal del tramo 8.

El tramo 8 se ubica a espaldas de las últimas 6 viviendas de la calle de Pistaches, zona que hace esquina con la calle de Nueces, como se observa en las figuras 35 y 37.

Este tramo se caracteriza por un macizo de basalto masivo fracturado que subyace a un estrato de escoria volcánica, erosionado por el flujo de agua, lo que ocasionó un desprendimiento al quedar el bloque en voladizo, ver figura 38.

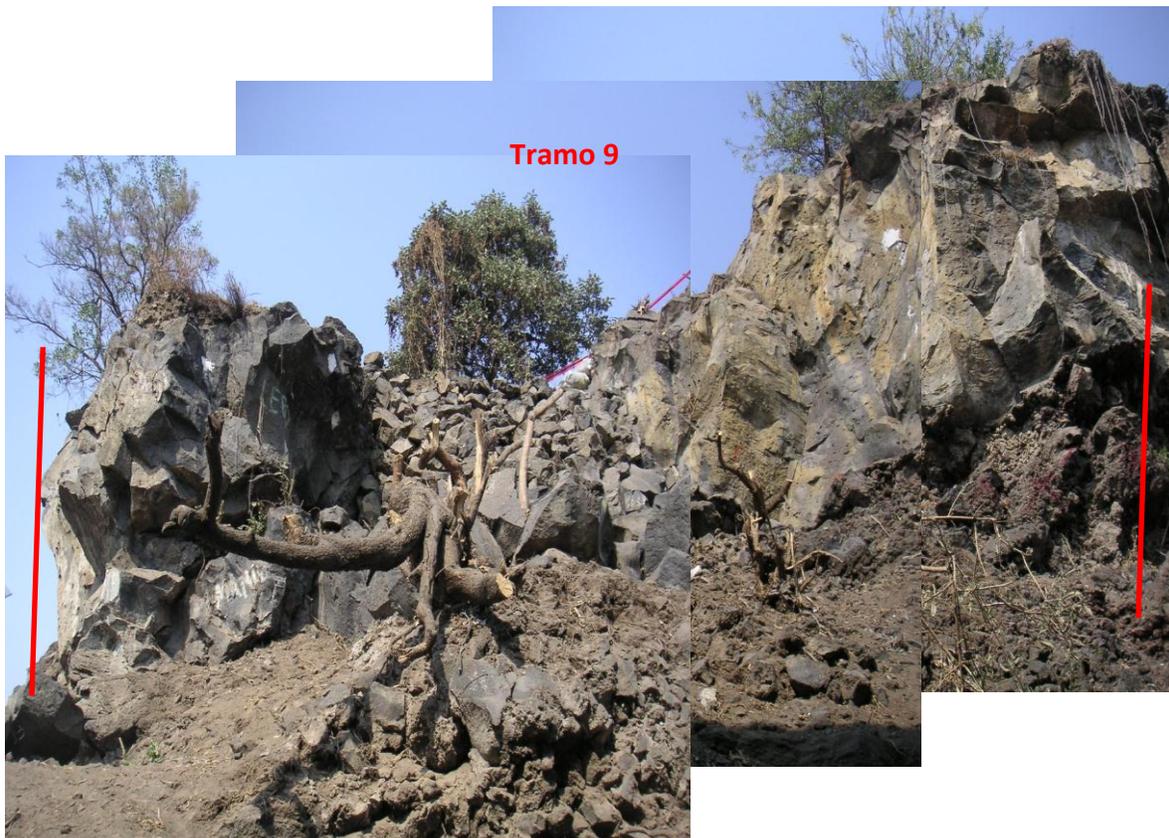
Figura 40. Vista frontal del tramo 9.

El tramo 9 se ubica en la cabecera de la calle de Nueces a espaldas de las últimas dos viviendas de la acera norte de la calle de Frambuesa, tiene una longitud de 20.0 m y una altura de 11.0 m promedio, ver figuras 35 y 40.

El tramo 9 se caracteriza por un macizo de basalto masivo fracturado que sobreyace a un estrato de escoria volcánica, erosionado por el flujo de agua y arenas ligeramente cementadas (ceniza volcánica). En la parte superior se tiene un basalto macizo fracturado de 4.0 a 5.0 m de espesor, el cual descansa sobre el estrato de escoria volcánica de 3.0 a 5.0 m, en este estrato también se encuentran algunas oquedades tubulares profundas y estratos delgados de basalto macizo, debajo de la escoria se encuentra una capa de ceniza volcánica de 2.0 m de espesor la cual no representa mayor problema. En este tramo se tienen bloques de hasta 20.0 m<sup>3</sup> o mayores que se pueden desprender, como se puede observar en la figura 39.

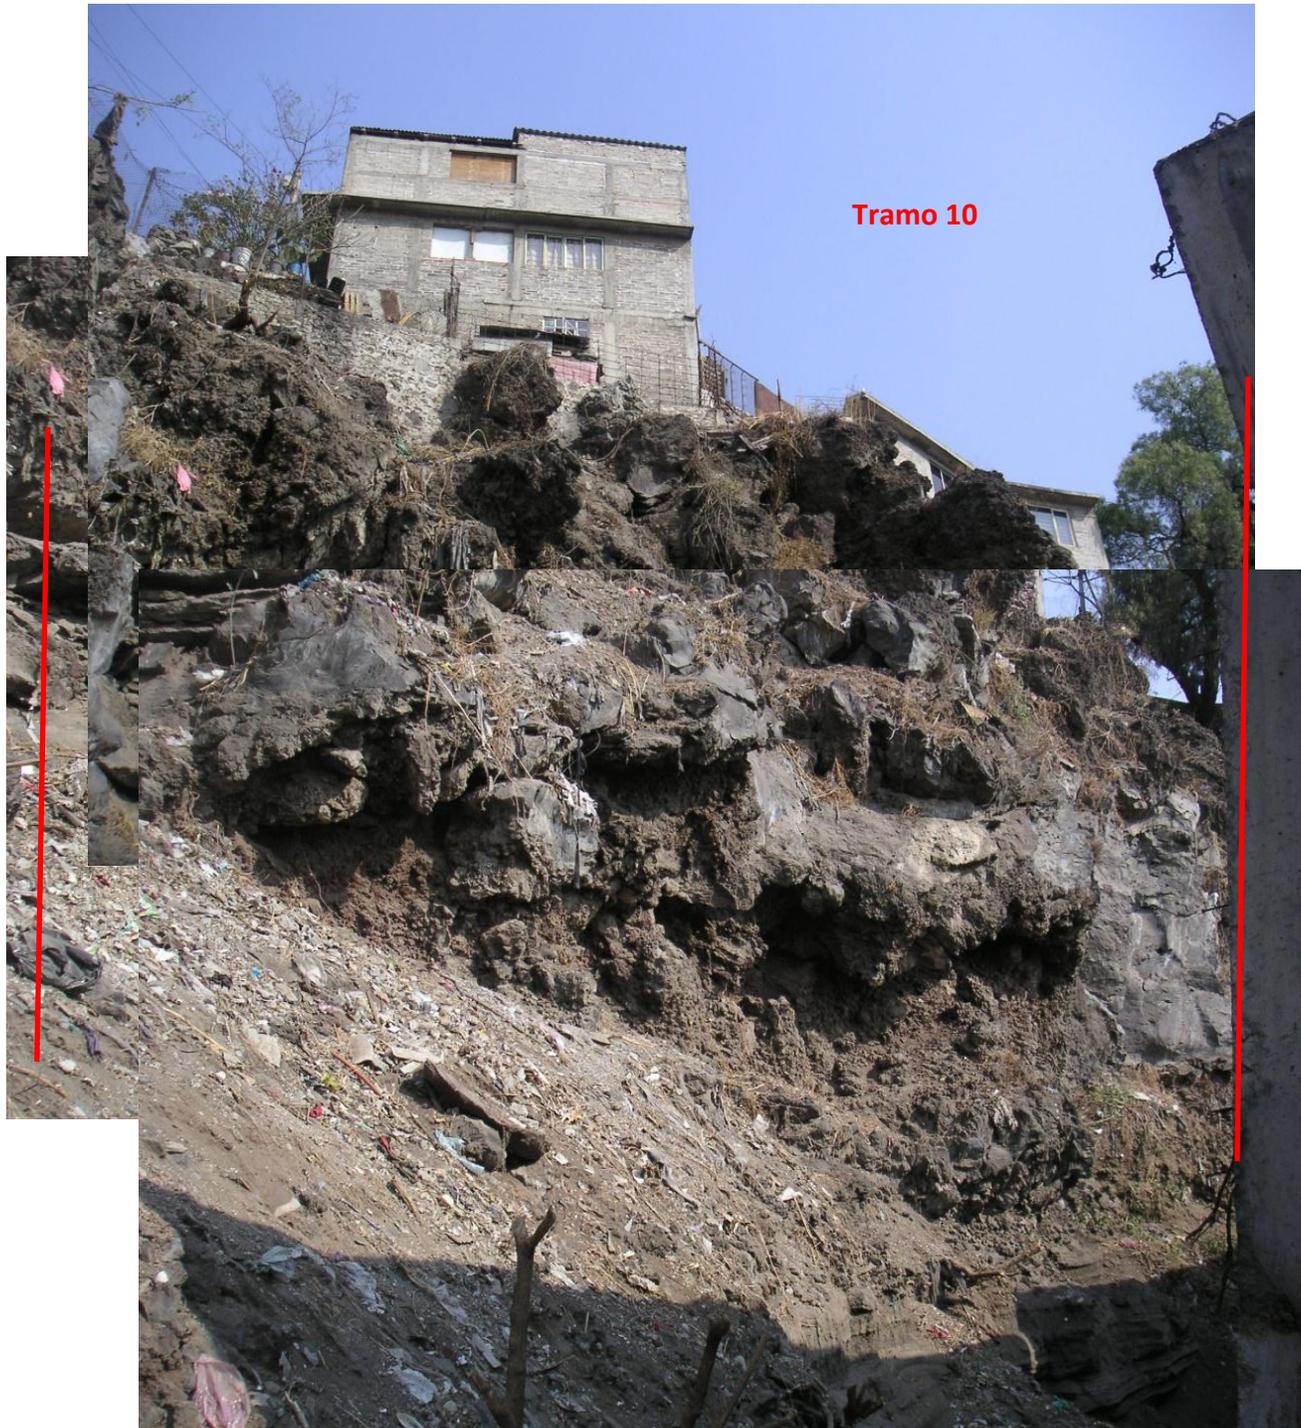
Figura 42. Vista frontal del tramo 10.

El perfil del Cantil tiene una forma irregular dado por las oquedades y protuberancias presentes en el basalto brechoide, ubicado en la parte superior del Cantil que presenta entre 3.0 y 4.0 m de espesor; las escorias de 4.0 a 5.0 m de espesor ubicadas bajo el basalto macizo de 1.0 a 2.0 m de espesor; y las cenizas volcánicas que tienen un espesor promedio de 3.0 m.

La altura que alcanza el Cantil, las irregularidades, la presencia de oquedades, los cuerpos inestables y la existencia de construcciones de hasta 3 niveles casi en el borde, ponen en riesgo el talud y las construcciones propias (figura 42).

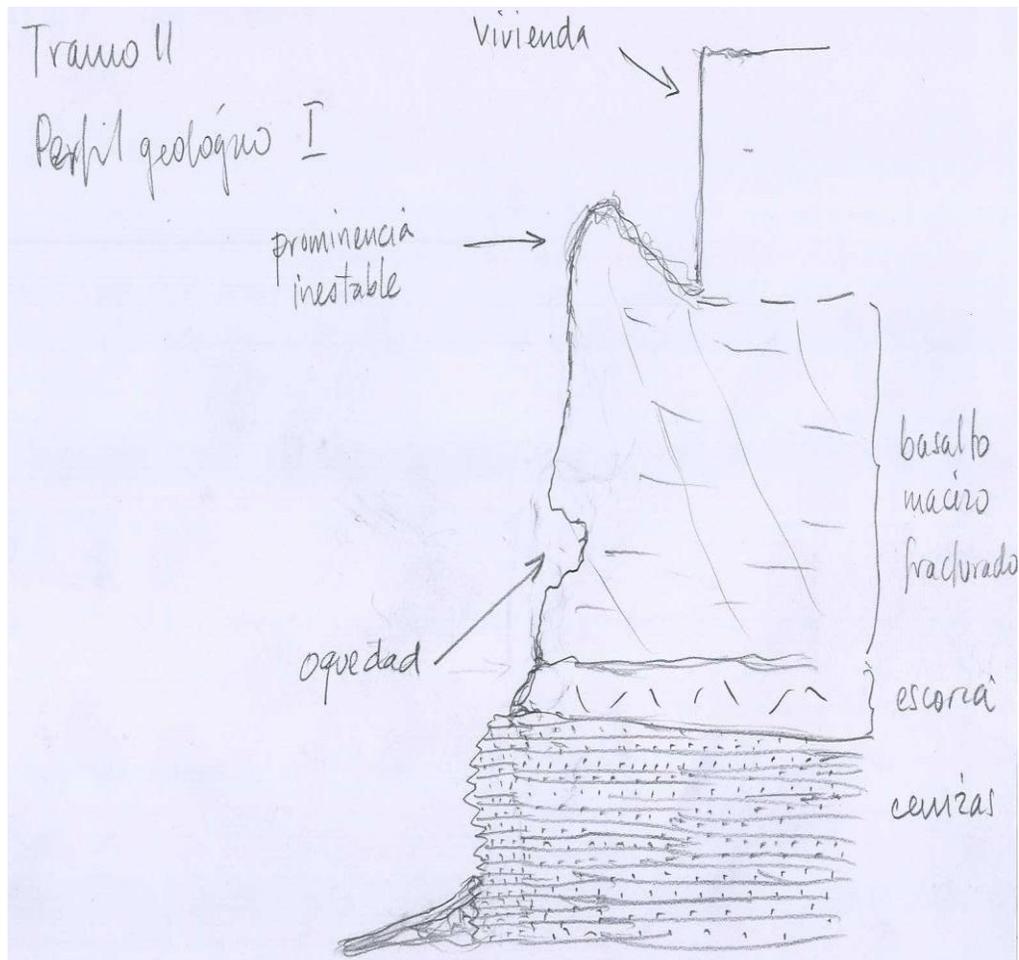
Figura 43. Perfil geológico observado en el tramo 11.

Este tramo es continuación del tramo 10, por lo cual presenta perfil geológico similar a dicho tramo, siendo la diferencia el basalto brechoide que no se encuentra en la corona de este tramo, ver figura 43.

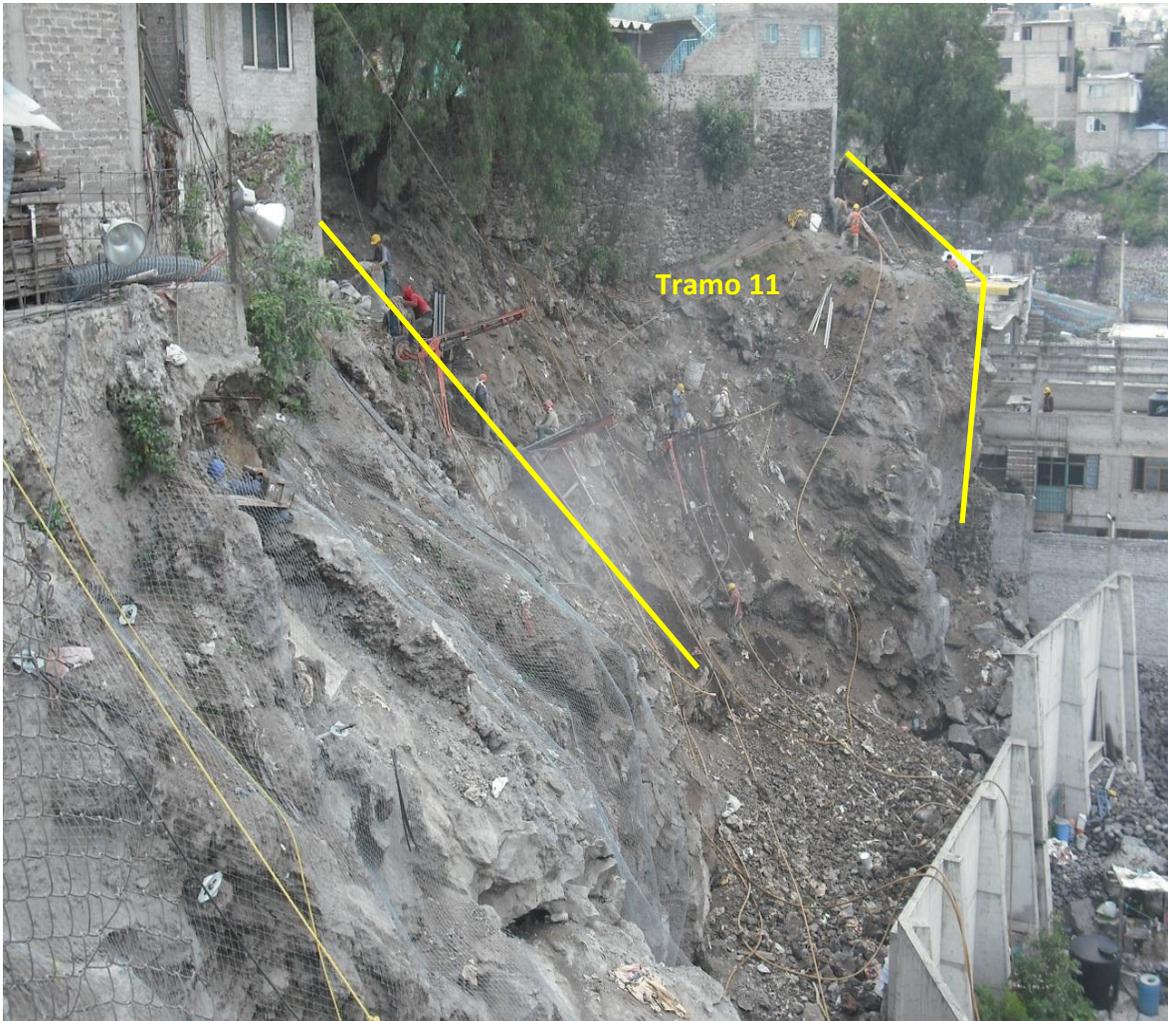
Figura 44. Vista frontal del tramo 11.

Como se observa en la figura 44, el Cantil presenta oquedades y protuberancias que, por la altura del mismo, son un riesgo para las viviendas que se encuentran al pie del talud, así mismo presentan un riesgo para las construcciones que se localizan en la corona de dicho Cantil.

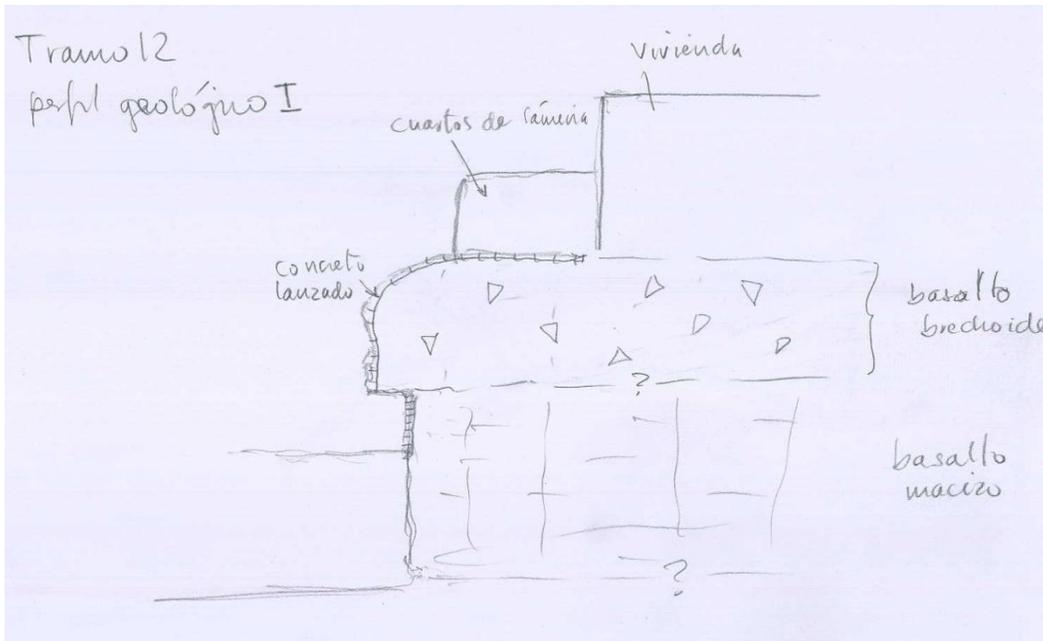
Figura 45. Perfil geológico observado físicamente en el tramo 12.

El tramo 12 se encuentra cubierto por concreto lanzado, presumiblemente con la misma secuencia geológica que el tramo 11, con un gran bloque en voladizo sobre una casa de 4 niveles que se ubica al pie del talud, ver figura 45.

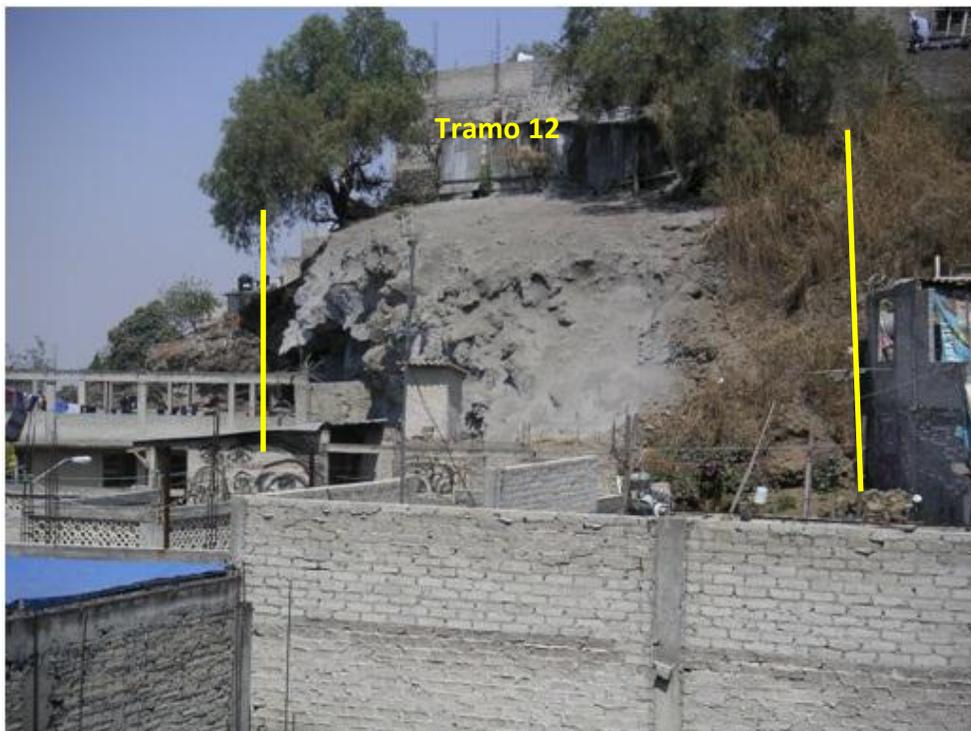
Figura 46. Vista frontal del tramo 12.

El tramo 12 se ubica a un costado de la última casa de la acera norte de la calle de Bellota, tiene una longitud aproximada de 25.0 m y una altura promedio del orden de 16.0 m, como se observa en las figuras 35 y 46.

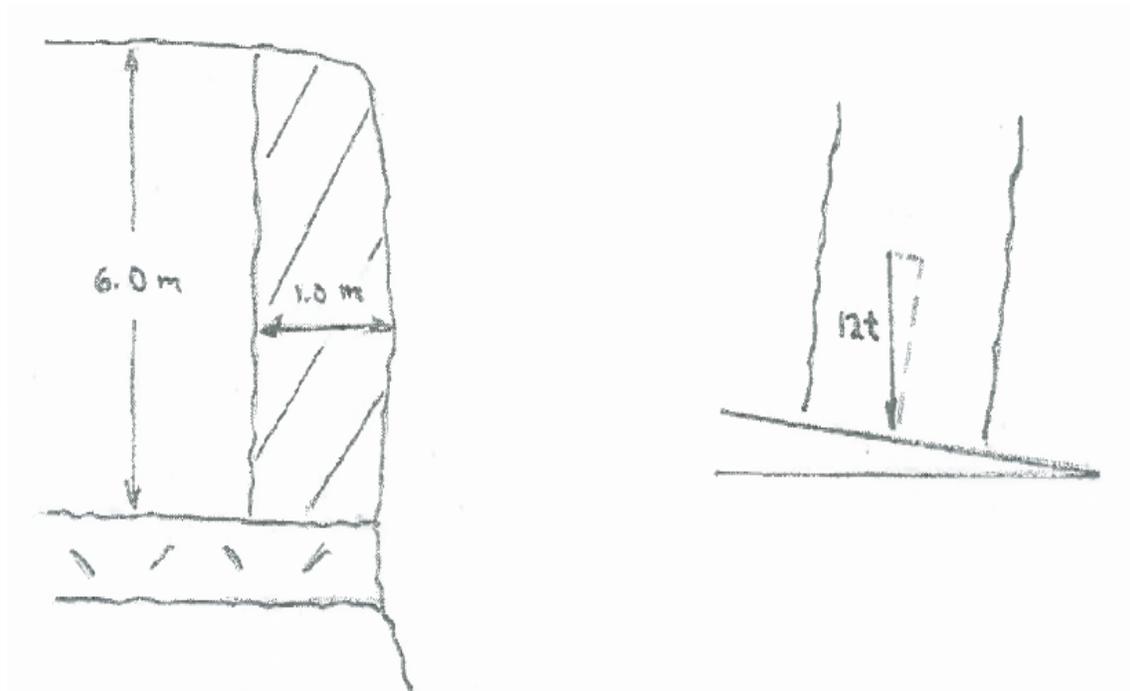
Figura 50. Bloque de basalto masivo.

De acuerdo con las observaciones geológicas de campo, los bloques identificados en los tramos 4, 8 y 9 presentan un patrón de fracturamiento casi vertical, con separación del orden de 1.0 m y altura de 6.0 m, con una base cuya inclinación es del orden de 5 a 10° (como se observa en la figura 50), por lo que, analizando para un ancho unitario y

Debido a que el factor de seguridad obtenido es mayor que el mínimo recomendable de  $FSD = 2.0$ , se concluye que no hay riesgo de caída de bloques, siendo un problema

más bien de caída de fragmentos por erosión e intemperismo. En el análisis, no se consideró empuje de agua, ya que por las condiciones de los materiales, es improbable que se saturasen las fracturas.

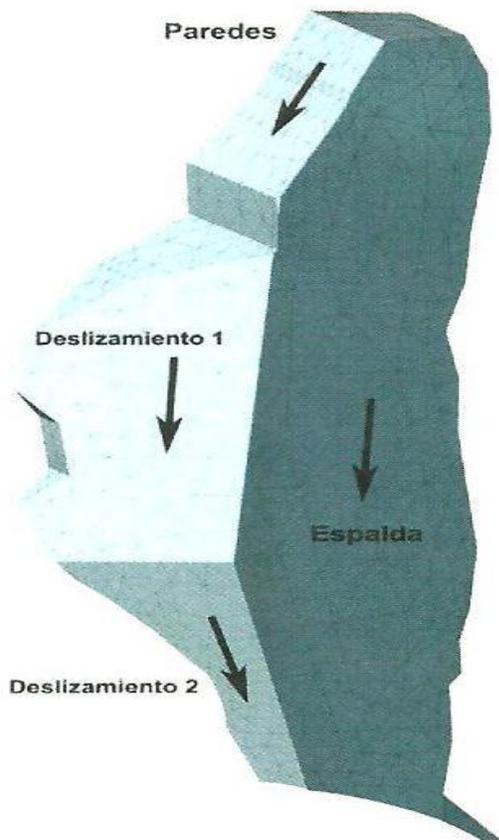
Figura 51. Bloque potencialmente inestable.

Se debe determinar la geometría del bloque potencialmente inestable, mediante una inspección minuciosa del talud frontal y de las discontinuidades (ver figura 51), para obtener los planos de deslizamiento, esta información se debe complementar con el apoyo topográfico y calcular el volumen y peso a deslizarse.

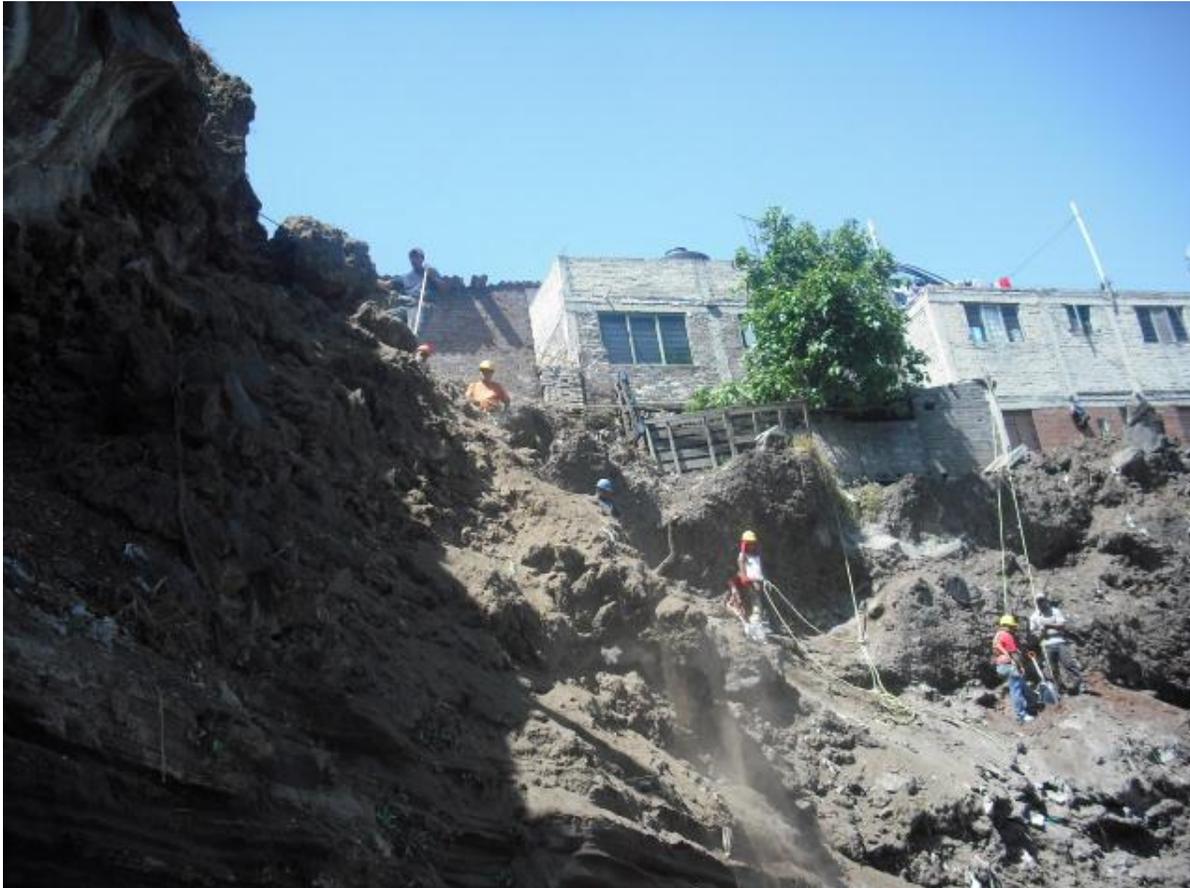
Con el objeto de poder identificar de manera más precisa cada uno de los estratos de los que se componían cada tramo del Cantil, fue necesario realizar una limpieza y desyerbe. Cada tramo del Cantil estaba conformado topográficamente de manera distinta y tenía ángulos de inclinación de 75 a 90° o más, es decir, tenían muchas secciones en cantiliver (pendientes mayores de 90°), con cambios muy abruptos que dificultaron los movimientos, las maniobras del personal y equipo, así como los

**Figura 69. Limpieza manual de talud.**

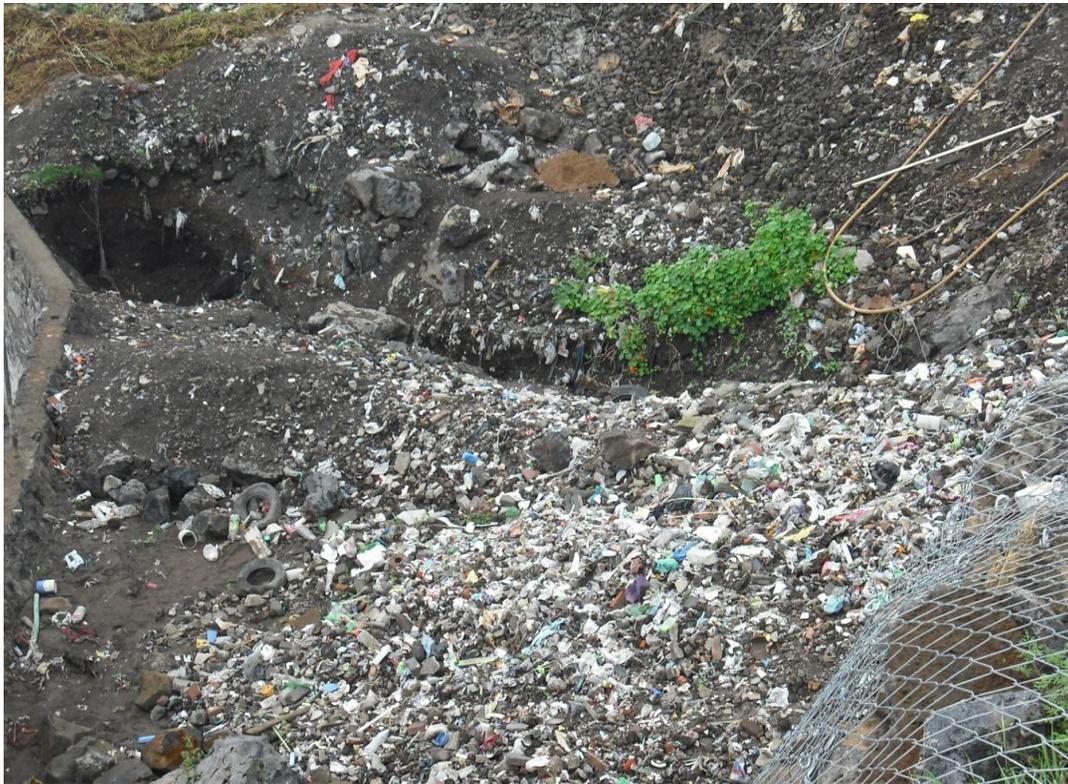
El Cantil fue utilizado como un banco de depósito de desperdicio de material de construcción (cascajo), banco de depósito de todo tipo de basura orgánica e inorgánica, se tenía el nacimiento de follaje y flora silvestre propia de la zona, que fue necesario retirar antes de cualquier actividad (figuras 70 y 71).

Figura 70. Depósitos de basura que se retiran constantemente durante el proceso de la obra.

Inicialmente se realizó el retiro de la basura en forma manual, sólo empleando herramienta ligera y depositándola al pie del Cantil. La flora silvestre se retiró una vez que las autoridades competentes realizaron una visita al área y otorgaron los permisos correspondientes, o en su caso, ellos se encargarían del retiro y/o poda; cabe aclarar que esto último no sucedió porque la empresa a cargo de la ejecución de los trabajos fue la que lo realizó.

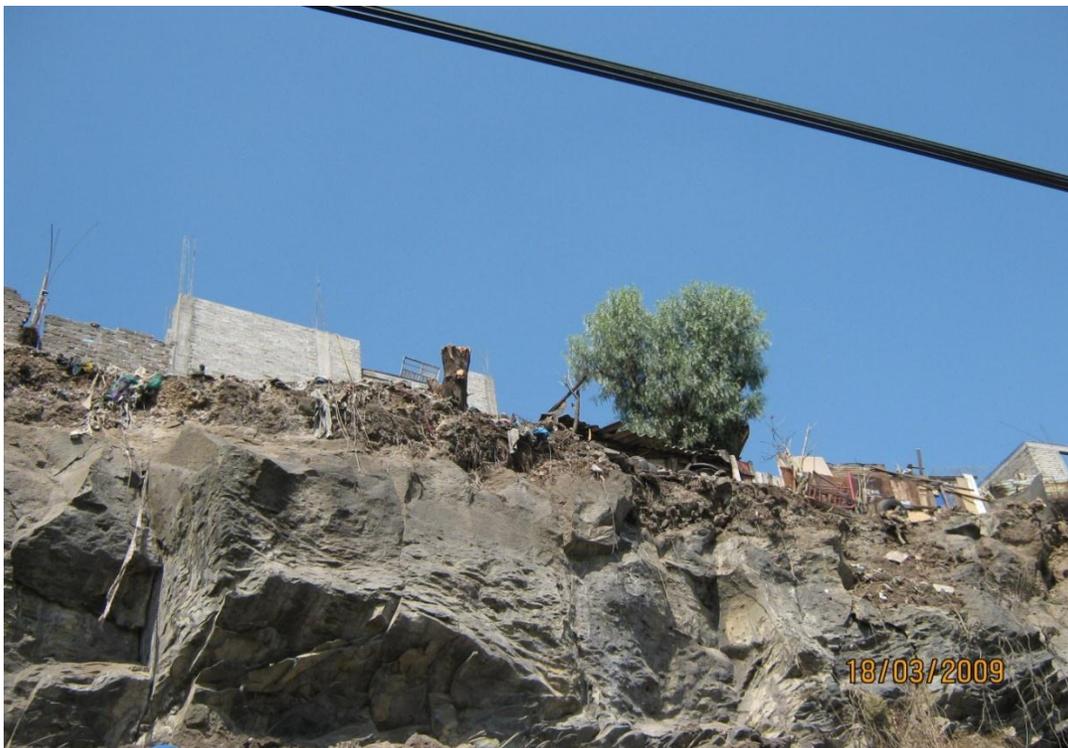
Figura 71. Retiro de árbol en zona inestable.

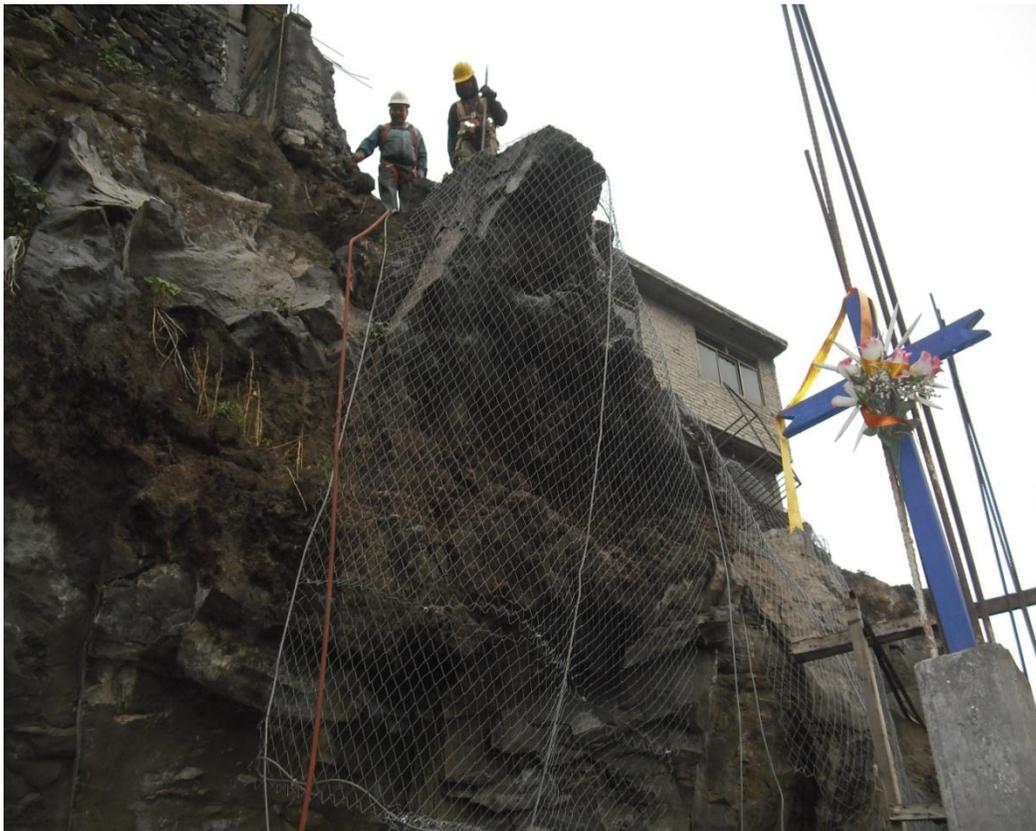
El amacice consistió en retirar los bloques que se encontraban sueltos a punto de desprenderse, esto se hizo en toda la superficie del Cantil, aquí también se realizó de forma manual y con herramienta ligera, como se puede observar en la figura 72.

Figura 72. Amacice del material.

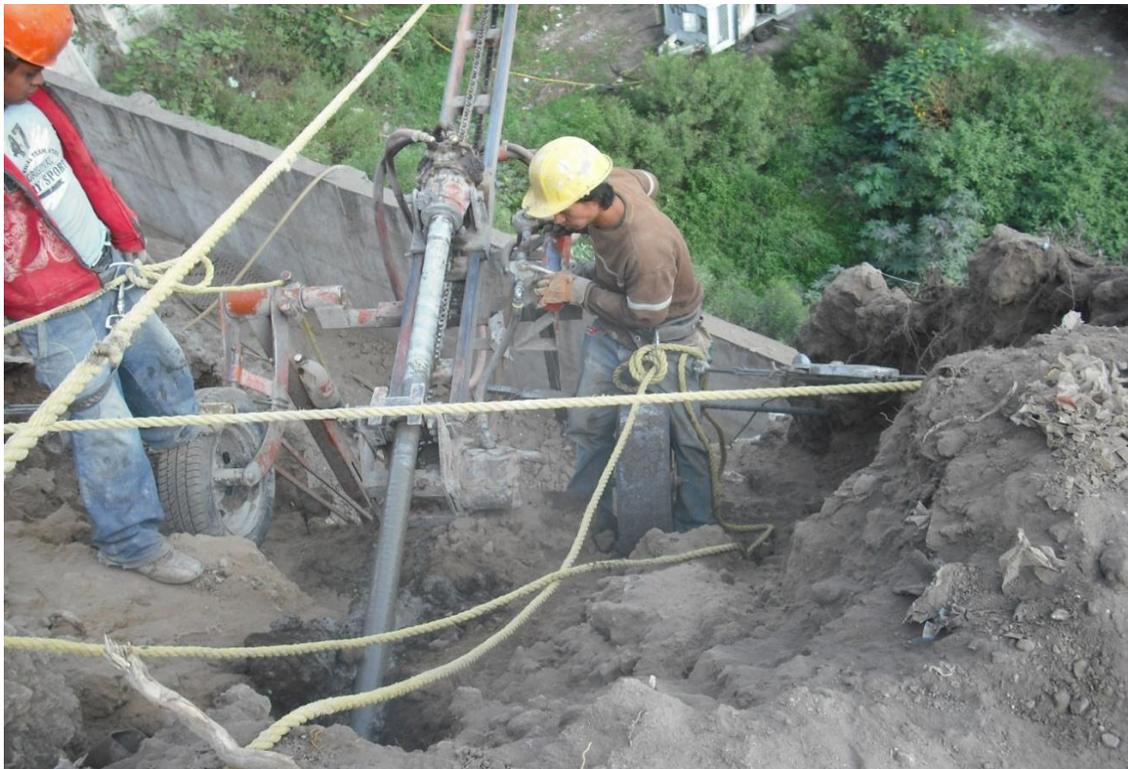
tomando en cuenta que existían cambios abruptos hacia el interior del talud (Cantil), la presencia de caídos de material a distintas profundidades provocó que la herramienta de perforación se anillara, impidiendo que la misma se retraiga, cerrándose la perforación hacia la parte de atrás, reduciéndose el avance por las pérdidas de material así como las de aire.

**Figura 78. Perforación en basalto brechoide.**

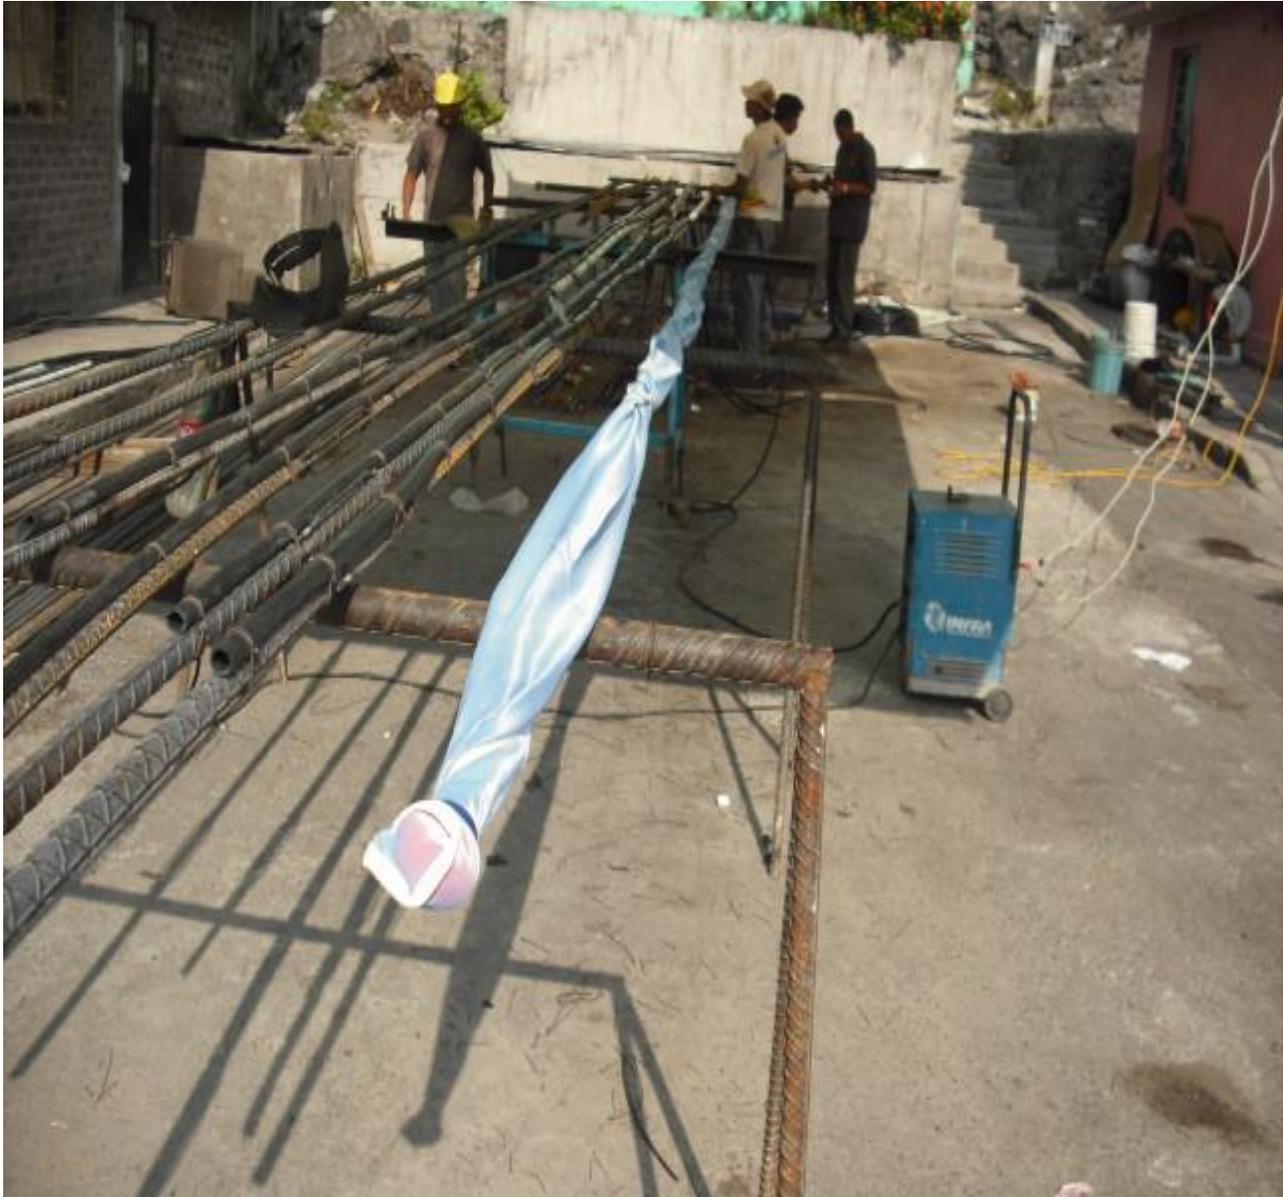
Cabe aclarar que debido a las condiciones tan irregulares en el comportamiento del interior de la masa de suelo, existen anclas a las cuales se le adicionó una funda de tergalina, fabricada en un diámetro de 4” por la longitud requerida; para el caso de esta obra fueron de 12.0 a 18.0 m, como se observa en la figura 82.

**Figura 82. Soldado, preparación de anclas y colocación de tergalina, para tener menor pérdida de inyección lechada agua-cemento.**

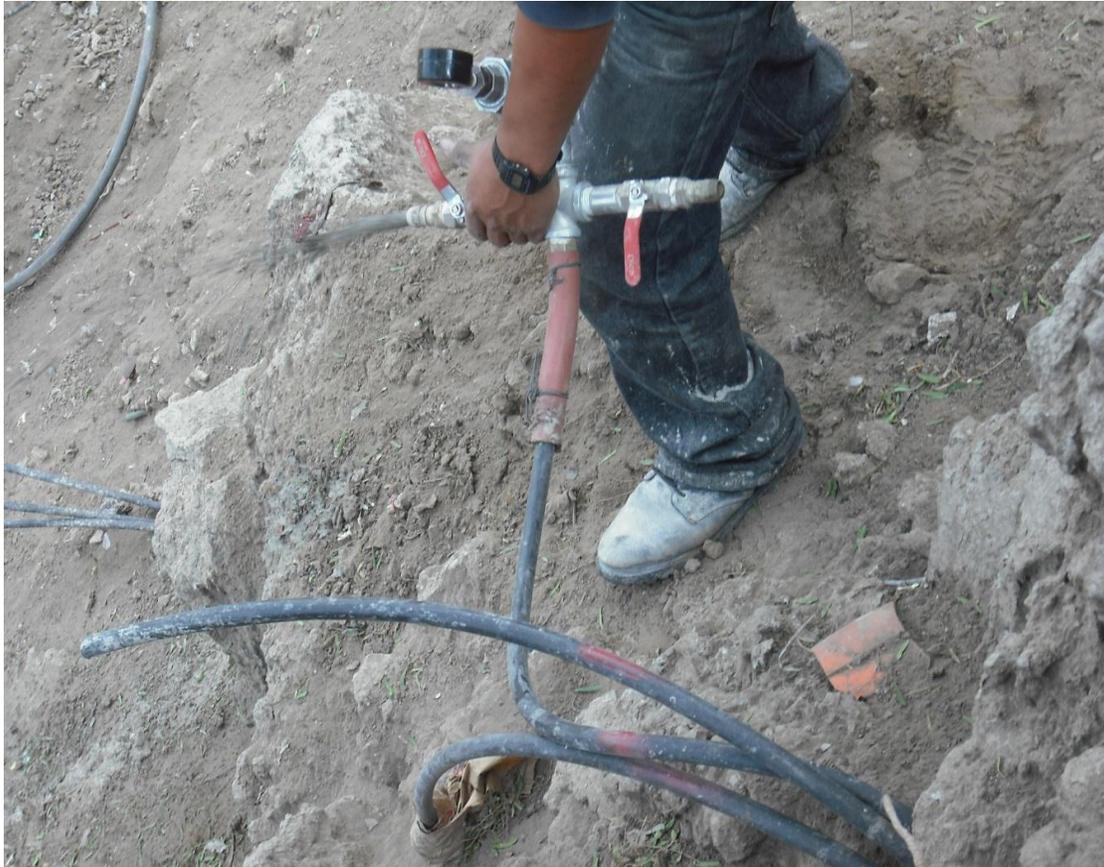
Cabe aclarar que la arena se recomienda cuando se están registrando sobre consumos de la mezcla de inyección, con la finalidad de crear una mayor rugosidad y tenga menor fluidez; sin embargo se debe tener cuidado, ya que por sus características

abrasivas provocan un mayor desgaste en los equipos de inyección, la cantidad está sujeta al comportamiento del equipo utilizado, así como a la experiencia del personal encargado de los trabajos, figura 86.

Figura 86. Adecuaciones en el equipo de inyección.

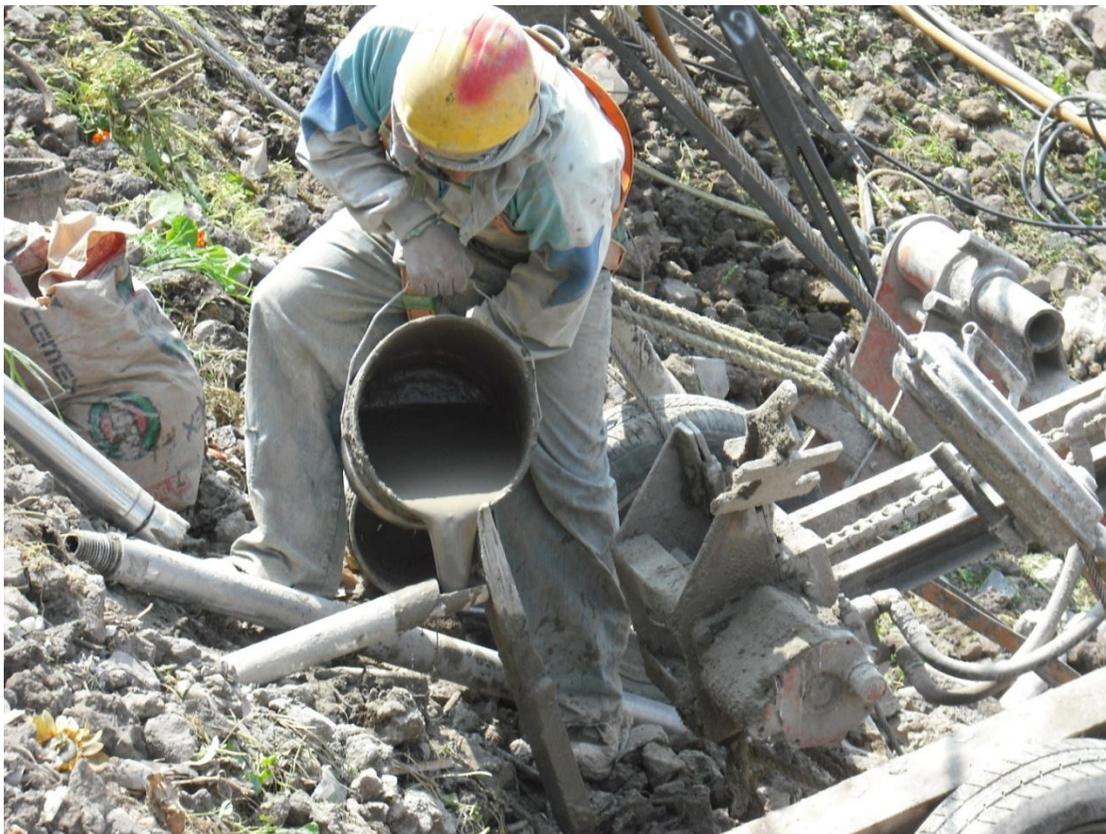
Los tipos de material que estaban predominando en la zona eran basalto masivo, basalto fracturado, brechoide y escoria volcánica. Debido a la complejidad y características del material, así como a su inestabilidad, se registraron pérdidas de material, pérdidas de aire y cavernas de diferentes profundidades que provocaron que la herramienta de perforación se anillara.

Figura 88. Mezcla cemento arena para ademar las paredes del barreno.

Por lo anterior, fue necesario implementar diferentes procesos constructivos para estabilizar las paredes interiores del barreno; utilizándose una mezcla de cemento-tepetate-agua, cemento-agua, cemento-arena (figura 88), así como espuma química Riocell 30 para la expulsión de los detritos que quedan atrapados entre la herramienta de perforación y las paredes del barreno, evitando que la herramienta utilizada pueda ser sacada.

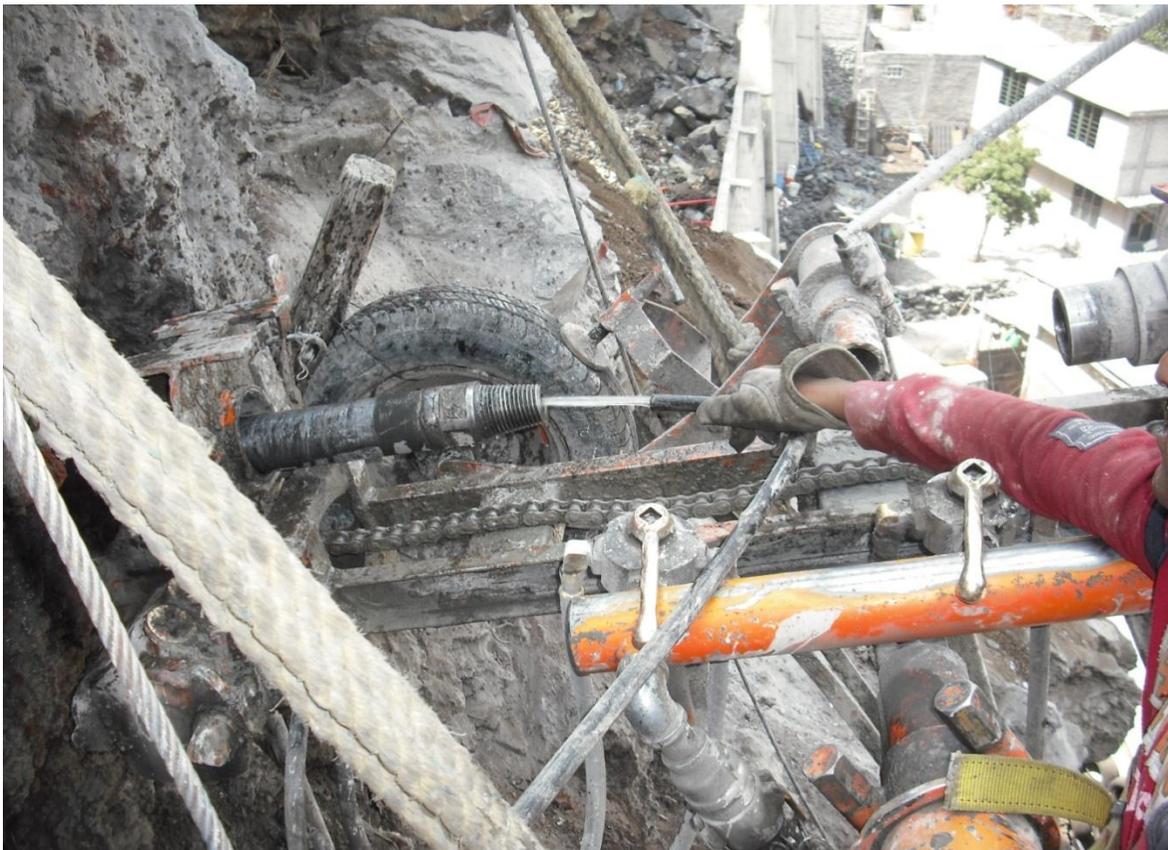
**Figura 89. Colocación de producto químico (espuma y agua) para evitar la caída del barreno en estratos de arenas y evitar el polvo de la rezaga en lugares específicos.**

Una vez que la mezcla era depositada, se empleaba el motor de rotación para que las barras, al momento del giro, fueran impregnando las paredes y formaran una película llamada cake, que en el mejor de los casos, sellaba las grietas que se encontraban al interior del barreno, figura 89.

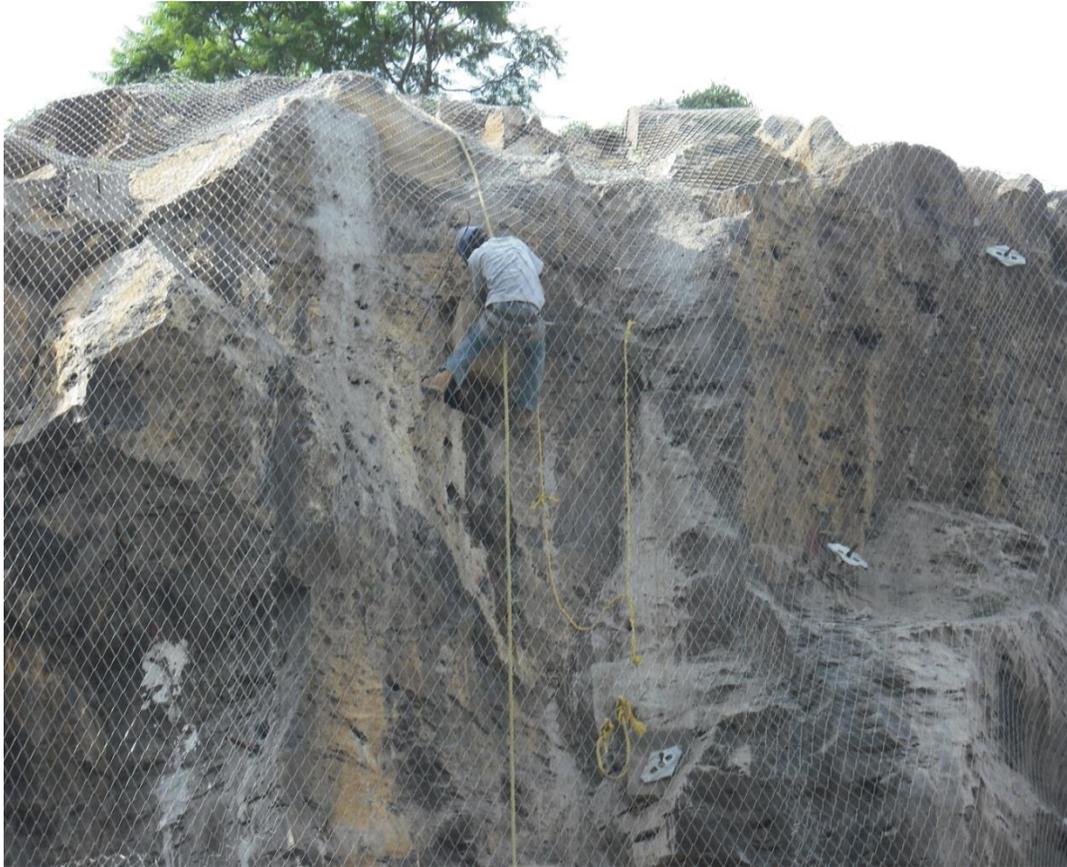
**c) Estabilización de bloques con mallas de alta resistencia y anclas.** En las zonas donde se tenían bloques fracturados o basalto brechoide con bloques de basalto, para garantizar la estabilidad del corte se instaló un anclaje profundo con anclas activas y mallas de alta resistencia (Tecco tipo G65/3 mm), como la que se observa en la figura 94, con un cable galvanizado de refuerzo de 12.0 mm en la parte superior, con placas de acero de 30.0 cm de lado apoyadas sobre la malla, y cables de refuerzo galvanizados de 12.0 mm en la parte superior y de 6.0 mm, en arreglo romboidal entre las placas (las placas se protegieron con pintura epóxica), fijadas a la cara exterior del talud con anclas activas.

Figura 94. Colocación de malla de alta resistencia Tecco.

En virtud de la geometría y oquedades que quedaron al desprender los bloques sueltos, se propuso cerrar el espaciamiento de las anclas de 3.0 a 2.5 m en ambas direcciones. Asimismo, la ubicación de las anclas se tuvo que ajustar a la topografía local, para que quedaran en las partes en que la malla está más separada de la cara del Cantil, y así poder tensar mejor la malla.

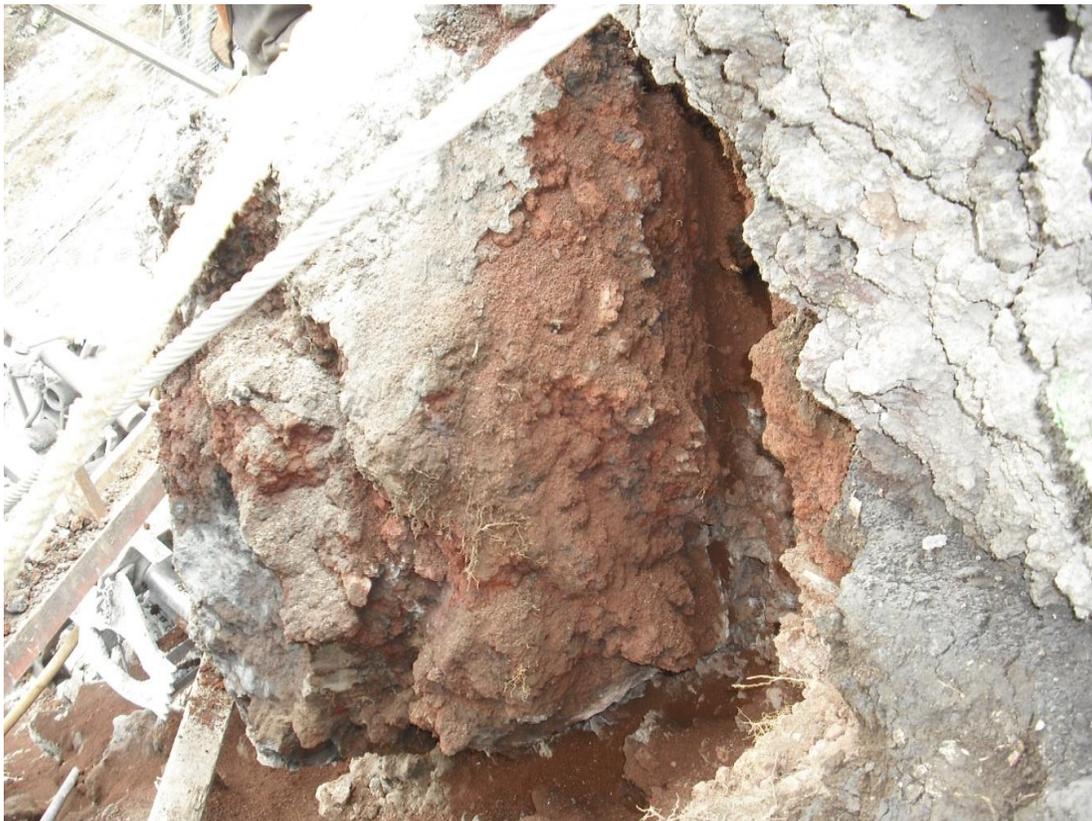
pero su propia conformación topográfica obligó a que se perfilarán, y de esta manera reducir el número de anclas a colocar. Los últimos fueron aquellos bloques que estaban en cantiliver y con la presencia de grietas, que en corto o mediano plazo se caerían, esta situación se presentó en el tramo 15.

Por otra parte se registraron bloques de basalto brechoide, aparentemente cementados por los materiales utilizados durante la construcción de las viviendas o quizás naturales, los cuales estaban al pie de las viviendas (lote 54, ZEP - 15), como se puede observar en la figura 100.

Figura 100. Bloques de basalto brechoide.

Por todo lo anterior se realizó el corte (perfilado) de los bloques que eran necesarios, empleando un explosivo químico (expansivo) Dexpan, en perforaciones previas de 1 ¼” de diámetro empleando equipo neumático, las profundidades son variables y estuvieron en función de las dimensiones del bloque y/o boleo, como se aprecia en las figuras 101 y 102.
