**“PROCEDIMIENTO CONSTRUCTIVO PARA LA ESTABILIDAD  
DE TALUD, CON ANCLAS Y MALLAS, DEL CANTIL UBICADO  
EN LA COLONIA PALMITAS, DELEGACIÓN IZTAPALAPA,  
MÉXICO D.F.”**

### **TESIS PROFESIONAL** para obtener el título de **INGENIERO CIVIL**

Ciudad Universitaria, México, Noviembre 2012

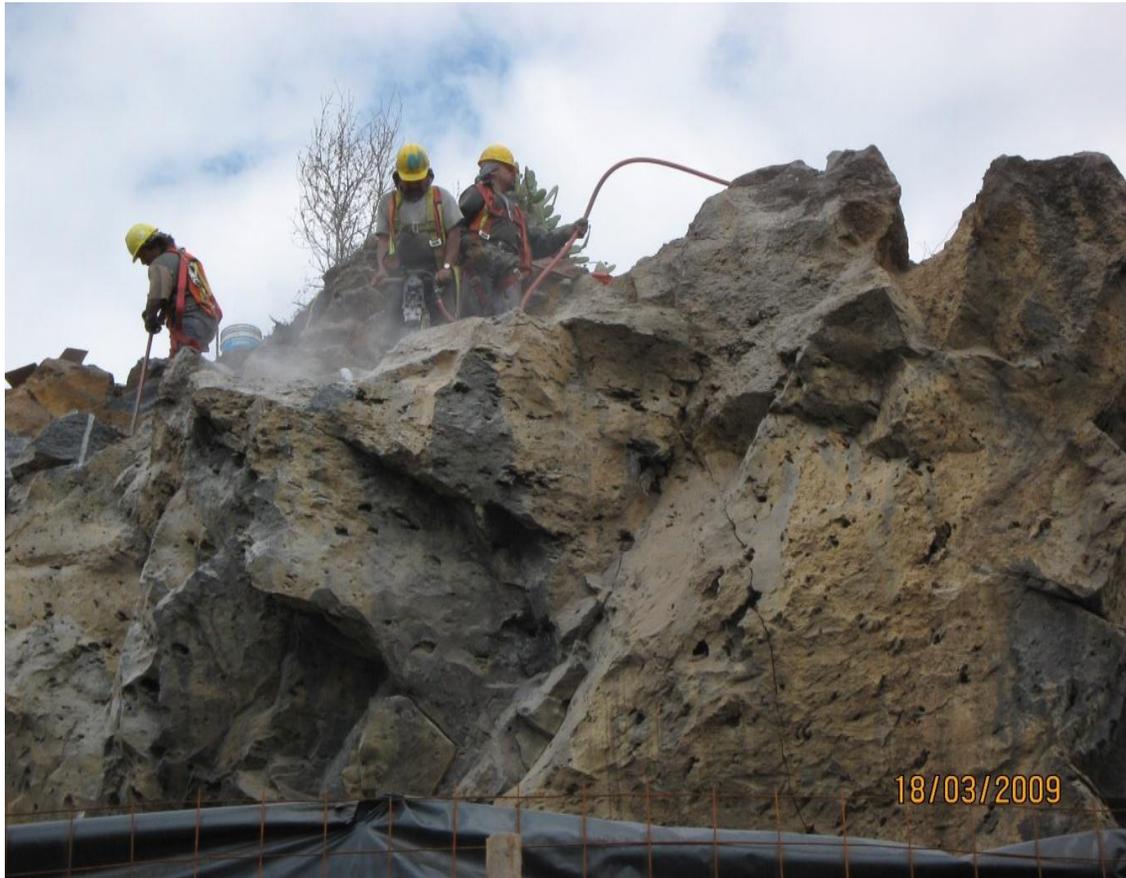
Figura 101. Preparación para aplicación de expansores químicos y retiro de bloques inestables.

Por todo lo anterior se realizó el corte (perfilado) de los bloques que eran necesarios, empleando un explosivo químico (expansivo) Dexpan, en perforaciones previas de 1 ¼” de diámetro empleando equipo neumático, las profundidades son variables y estuvieron en función de las dimensiones del bloque y/o boleo, como se aprecia en las figuras 101 y 102.

Una vez que se realizó la perforación y se limpió con agua y/o aire a presión, se procedió a mezclar el químico de acuerdo a las especificaciones dadas por el fabricante y/o el distribuidor, el químico se deja hasta una altura de 10.0 a 15.0 cm respecto a la boca del barreno y posteriormente se le coloca un tapón a base de un tacón de madera a presión.

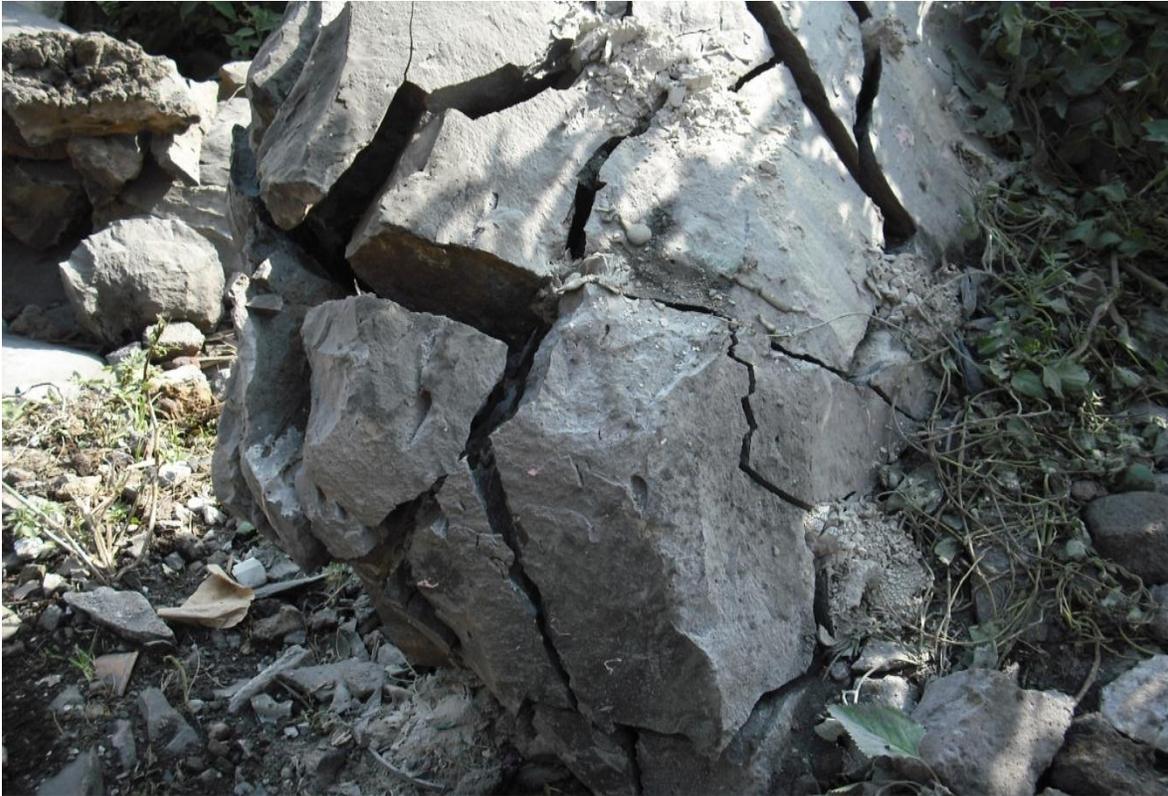
Figura 102. Demolición de roca volcánica mediante uso de expansores químicos.

Invariablemente se colocó una protección a base de llantas, las cuales estaban debidamente tejidas con cable de acero de  $\frac{3}{4}$ ” de diámetro, fijándose en puntos suficientemente seguros.

Esta protección cumplió con el objetivo de retener los bloques que se desprendían, una vez que reaccionaba el explosivo Dexpan, adicionalmente se instaló una sección de malla Geobrugg para una doble seguridad contra el impacto y boleos pequeños.
