**UNIVERSIDAD NACIONAL AUTÓNOMA DE  
MÉXICO**

**FACULTAD DE INGENIERÍA  
DIVISIÓN DE INGENIERÍA CIVIL Y GEOMÁTICA**

**ACCIDENTE DE LA PRESA VAJONT**

**T E S I S**

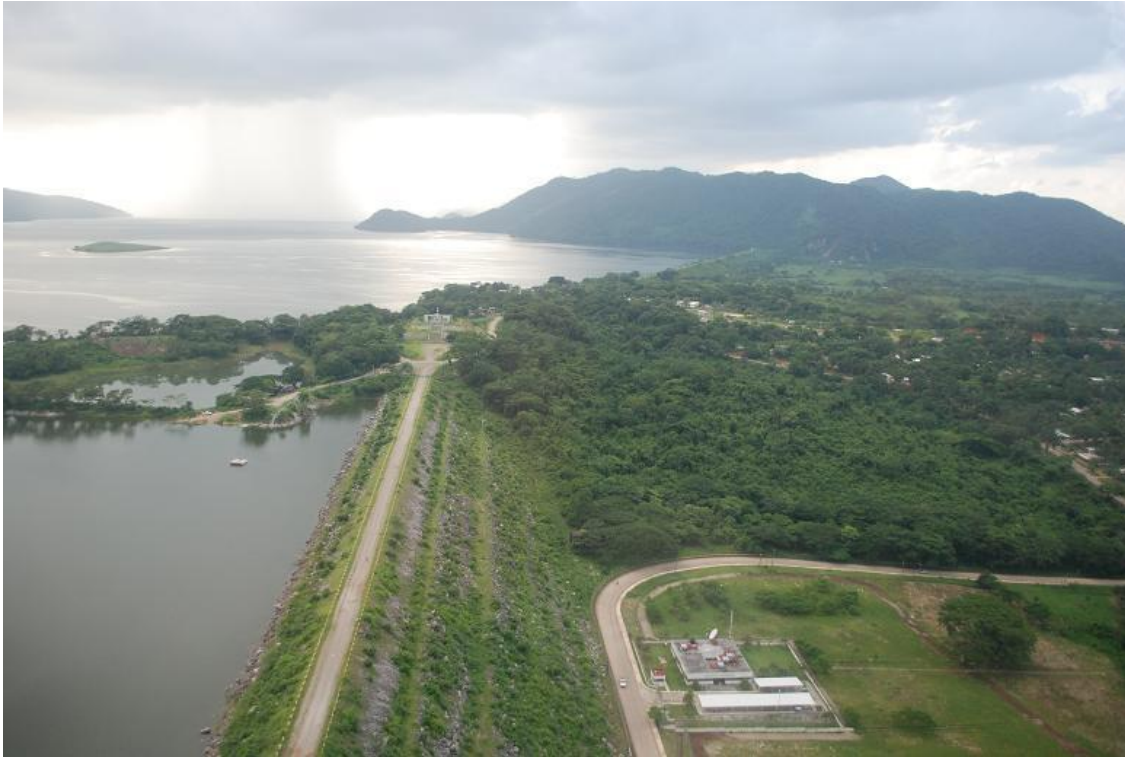
- Presa Miguel Alemán: Construida en el Estado de Oaxaca en la parte norte del mismo sobre el río Tonto. También llamada Presa Temascal. Su función principal es la de generación de energía eléctrica. La cortina tenía una altura de 12 m, se presentó un deslizamiento en la cara aguas debajo de la estructura.

**Figura 1.45** Cortina de la Presa Miguel Alemán. Imagen obtenida de <http://gabinobarredaver.blogspot.mx/2010/09/las-presas-no-estan-rotas.html>

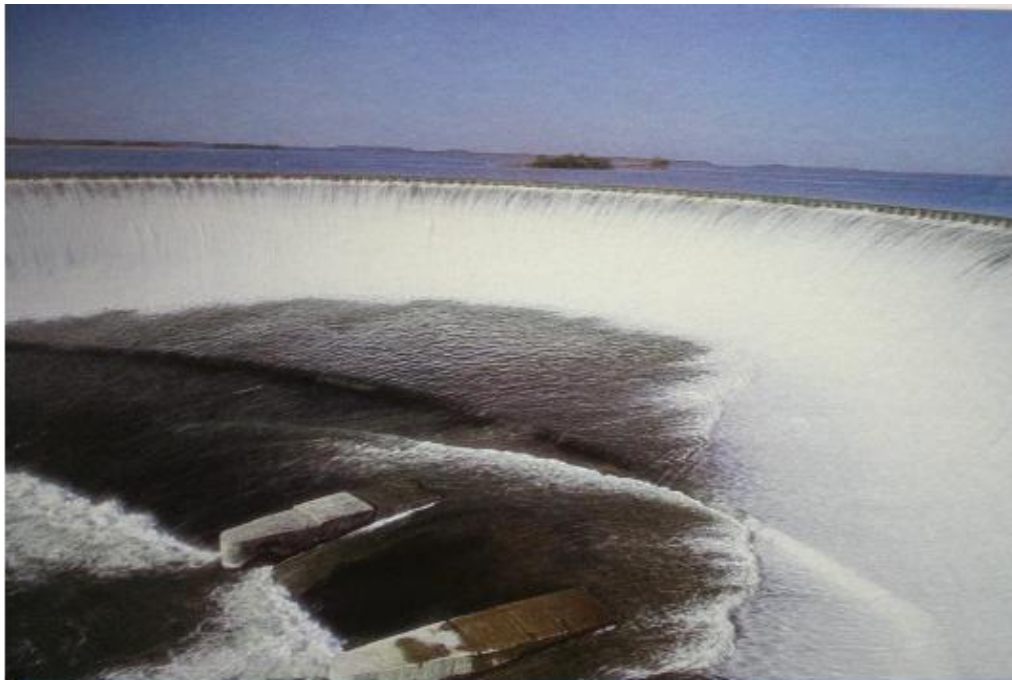
**Figura 1.47** Presa el Azúcar (Marengo, 2011)

- Presa Abelardo Rodríguez: Se encuentra localizada en el Estado de Sonora, su falla es debida a un oleaje intenso y prolongado. (Delgado, 2009)
- Presa El Azúcar: Localizada en el Estado de Tamaulipas, en su falla es debido a una oleaje inducido por sismo. (Delgado, 2009)

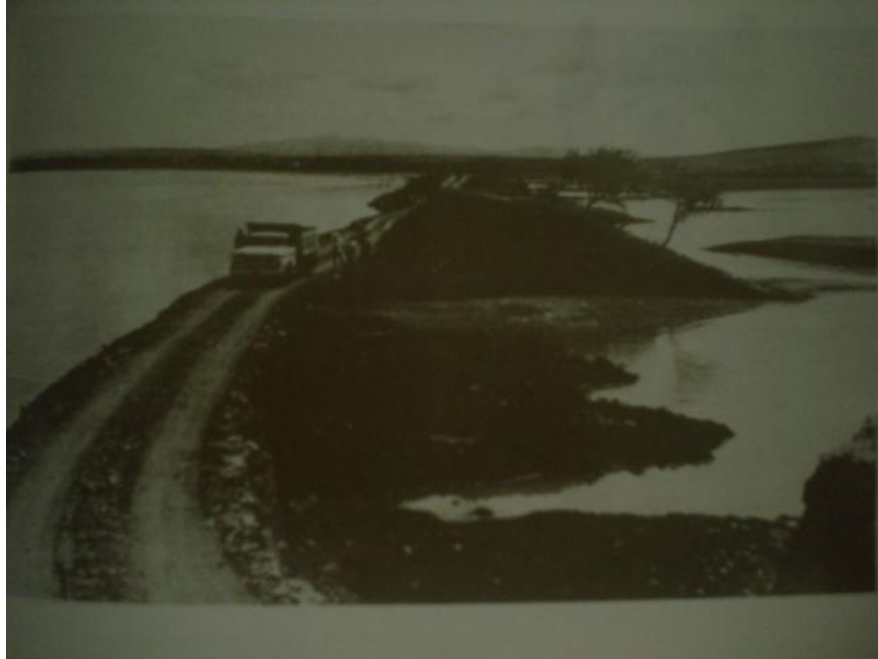
- Presa El Conejo: su desbordamiento fue en el año de 1973, debido a una gran avenida que provocó su desbordamiento e inundó la ciudad de Irapuato Guanajuato.

Figura 1.48 Inundación de 1973. Imagen obtenida de <http://www.skyscrapercity.com/showthread.php?t=638891>

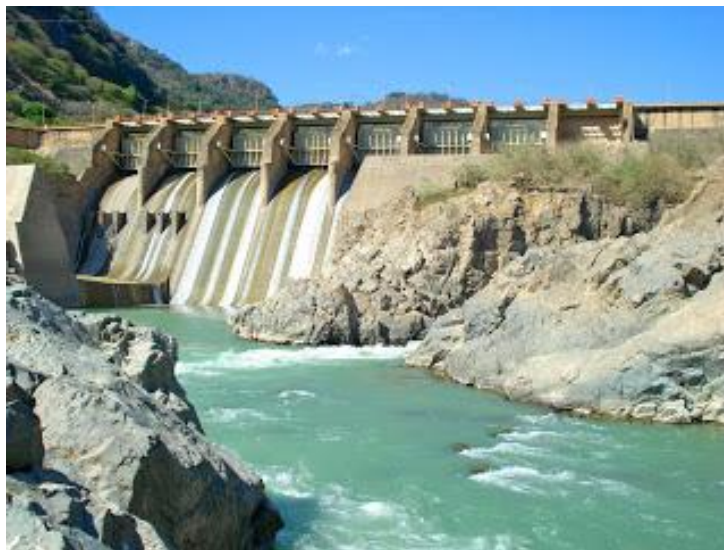
Figura 1.49 Cortina de la presa La Venta

- Presa La Venta: localizada en el Estado de Guerrero, es una central hidroeléctrica. Inicio sus operaciones el día 31 de Mayo de 1965. En 1967 se presentó una avenida de 11,800 m<sup>3</sup>/s que provocó el desbordamiento de la presa y la inundación de la casa de máquinas. (Marengo, 2011)

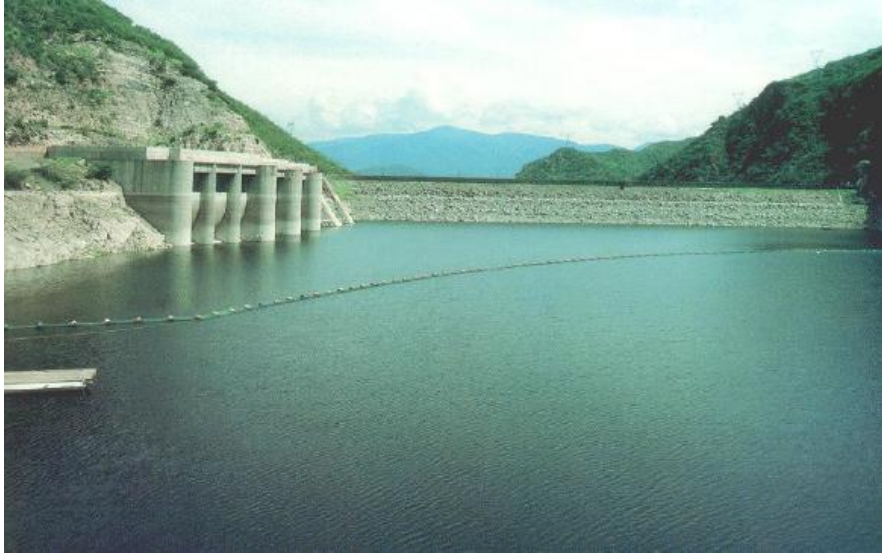
Figura 1.50 C. H. El Infiernillo (Marengo, 2011)

- Presa El Infiernillo: Es una presa ubicada en el cauce del Río Balsas entre los límites de los estados de Guerrero y Michoacán, cuenta con una central hidroeléctrica que tiene una capacidad de generar 1,120 MW, tiene problema de cavitación en los vertedores a partir de un determinado gasto.

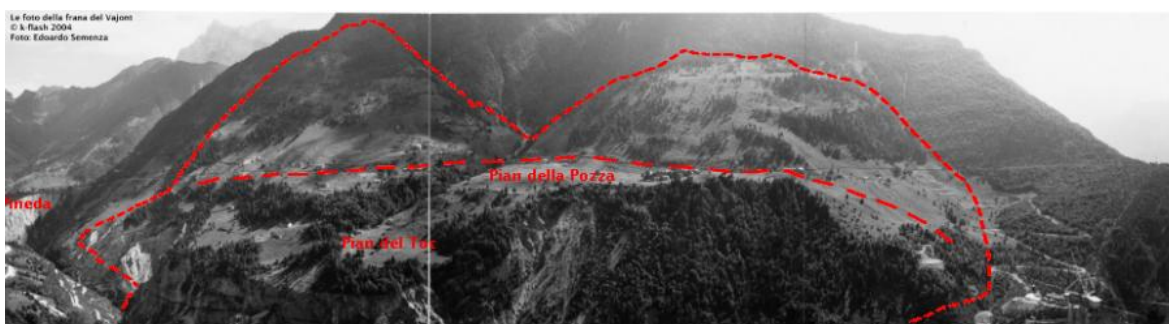
técnicos en la cuenca que donde iba posteriormente a estar construida la presa, el programa comenzó en Julio de 1959; Carlo Semenza ya había hecho estudios previos a la contratación de Müller, en los cuales mostraba que en la zona de construcción ya había indicios de antiguos deslizamientos, de los cuales se hacía evidente que la obra estaba en una zona potencialmente peligrosa.

Figura 2.9 Fotografía del Monte Toc tomada por Semenza en 1959 (Gómez, 2007)

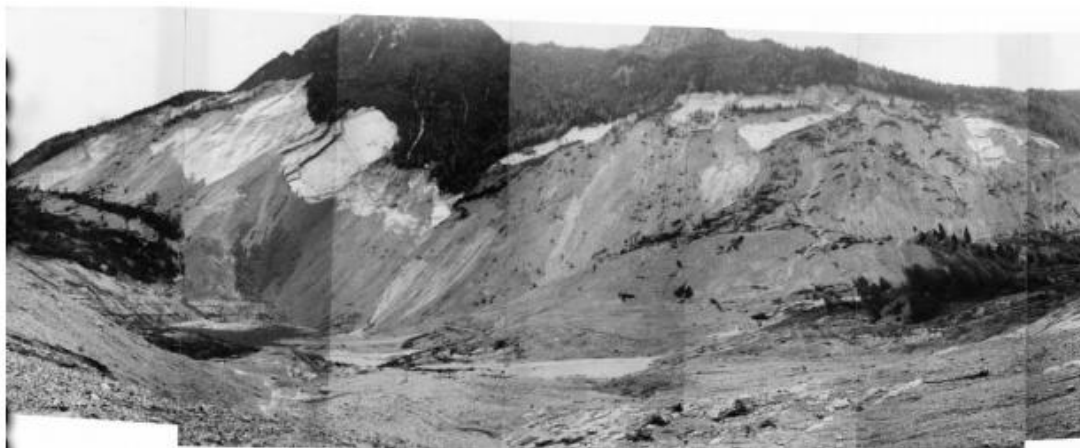
En 1960 se presentan estudios hechos Francesco Guidici y Edoardo Semenza. En dichos estudios se hace mención a un paleodeslizamiento, que inicialmente es calculado en  $50 \text{ hm}^3$ . Durante este año es importante recordar que se empezaron a presentar varios deslizamientos de magnitudes considerables cada uno de ellos, debido a esto se tuvo que hacer una revisión del volumen del deslizamiento ocurrido el 9 de octubre de 1963, día del desastre. Actualmente, el volumen estimado del material deslizado es de  $270 \text{ hm}^3$ .

Figura 2.10 Fotografía del Monte Toc tomada después del deslizamiento. (Gómez, 2007)

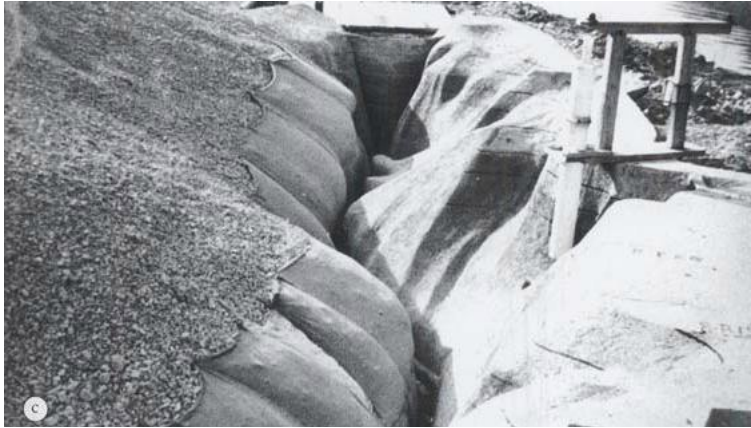
Figura 2.11 Modelo hidráulico de la presa donde se hicieron las pruebas del deslizamiento

El modelo implementado por Ghetti tenía una gran falla, ya que hace el estudio contemplado un deslizamiento de 50 hm<sup>3</sup>; Edoardo Semenza en los estudios previos que hizo junto con Franco Guidici suponen un deslizamiento del orden de 200 hm<sup>3</sup>, ese estudio es verificado y ratificado por Leopold Müller. Debemos de contemplar que ya había avisos previos de deslizamientos y no solamente los sucedidos en la obra; el corrimiento ocurrido en Pontesei fue de similares características y el cual podría servir como parámetro de calibración, con un volumen de corrimiento de 3 hm<sup>3</sup> en un vaso de capacidad de 10 hm<sup>3</sup> se produjo una ola de 20 metros de altura. La modelación hecha en el Instituto de Hidráulica de la Universidad de Padova, no reflejó la realidad y no logró reproducir las condiciones reales por dos causas: Primero en escala se utilizaron gravas, material que no reflejó la realidad en cuanto a un comportamiento de bloque del macizo rocoso; en segundo lugar la velocidad de caída supuesta era mucho menor a como en realidad se comportó el deslizamiento, en el modelo se estudió con una velocidad de 10 m/s y en realidad se desplazó entre 20-30 m/s.

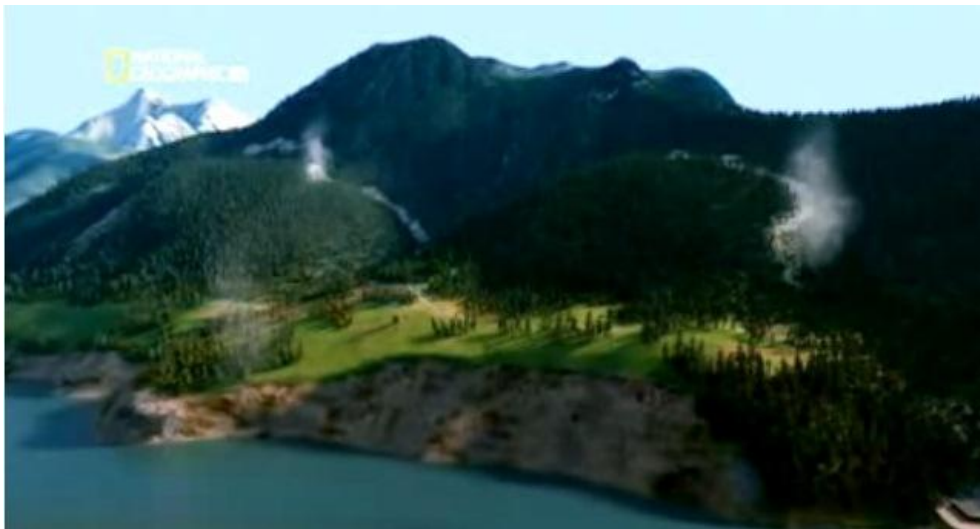
Figura 2.12 Probable inicio del deslizamiento el 9 de Octubre de 1963 (Eatough, 2012)

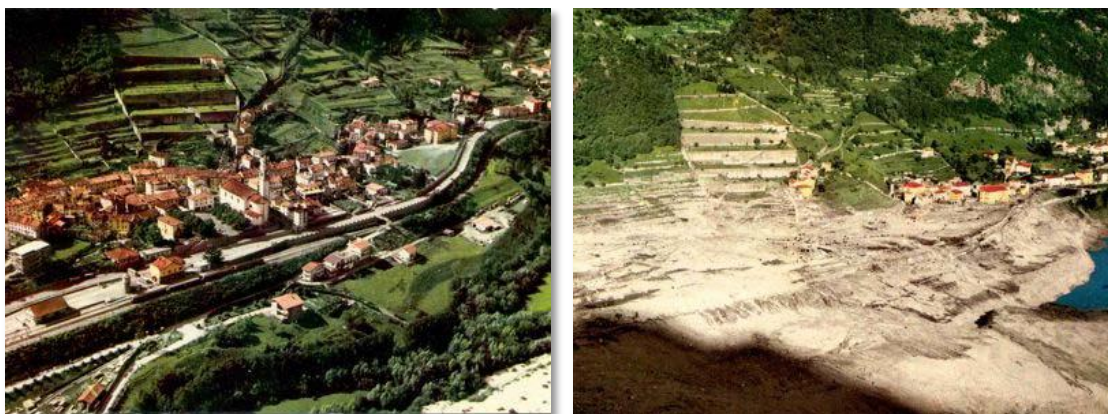
Figura 2.13 La ciudad de Longarone antes y después del deslizamiento. (Gómez, 2007)

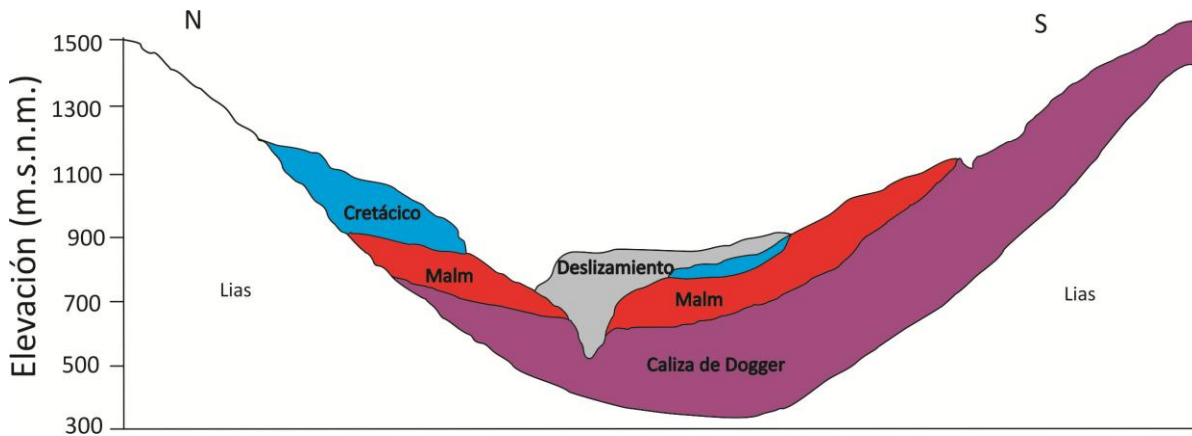
**Figura 3.2 Corte Geológico N-S del Vaso del embalse, del lado izquierdo (N) se encuentra el Monte Salta, del lado izquierdo (S) está el Monte Toc (Alonso, 2010)**

La importancia que tiene la clasificación hecha por Semenza nos da una perspectiva más clara desde el punto de vista geológico, ya que la superficie de falla a lo largo del Monte Toc muy probablemente ocurrió hace aproximadamente diez mil años atrás. Por lo tanto, éste ha sufrido de deslizamientos con anterioridad. Otro punto que es muy importante sobre la masa de roca del deslizamiento de 1963 es que ya que había sufrido importantes rupturas y daños en tiempos geológicos recientes.

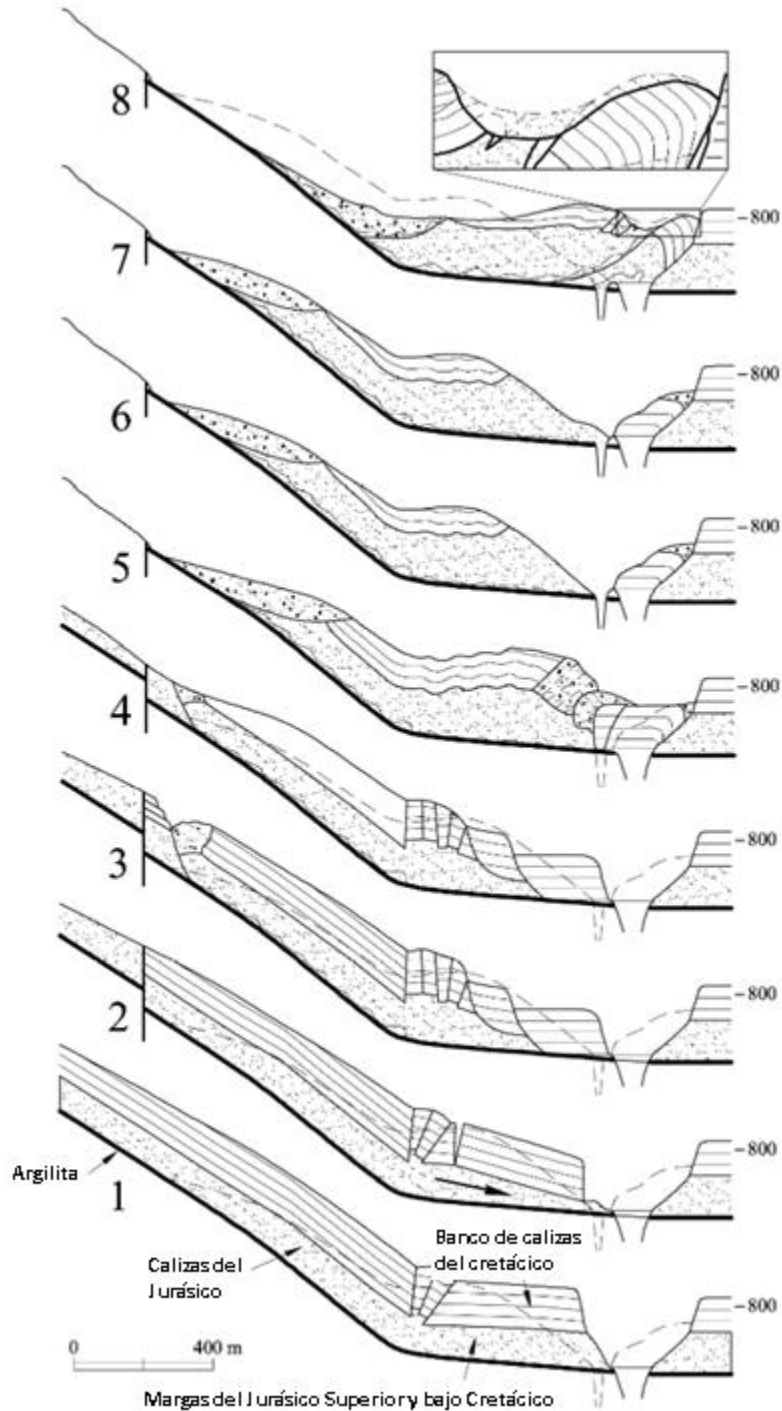
**Figura 3.4** Posible reconstrucción del paleo-deslizamiento de Vajont. 1: Situación anterior al primer deslizamiento. 2: Primer movimiento sobre la pendiente. 3: Proceso progresivo de deslizamiento (ondulamiento de las capas estratigráficas) movimiento rotacional en la parte de abajo. 4: Erosión en las partes altas. 5: Deslizamientos antiguos y fracturas de los estratos. El valle es aplastado por el gran deslizamiento. 6: El deslizamiento ocurrido el 4 de Noviembre de 1960, después de miles de años de erosión. 7: Perfil después del pequeño deslizamiento de 1960. 8: Formas final después del deslizamiento de 1963, es la actual situación del valle (Alonso, 2010).

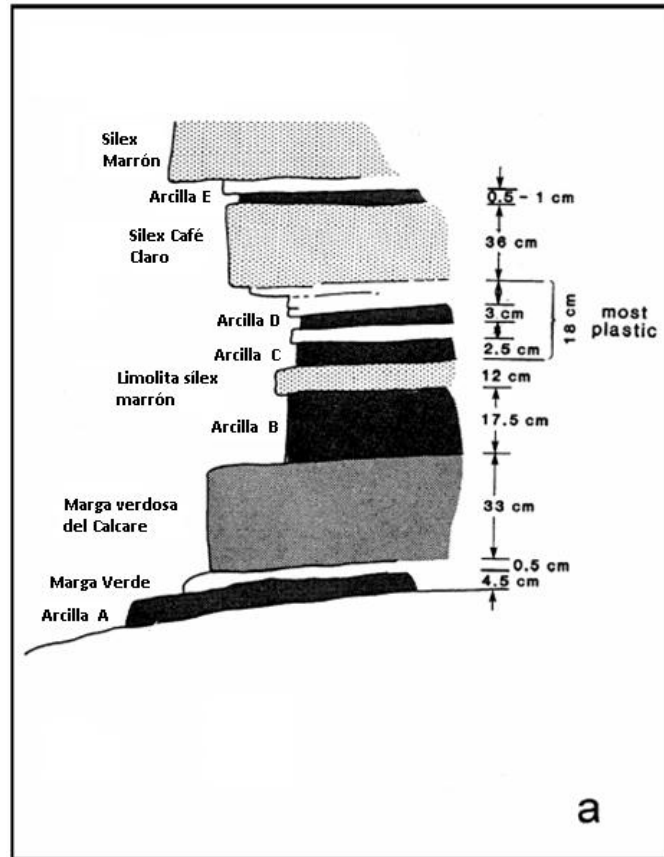
De acuerdo a estudios que se hicieron en la ladera, donde se presentó la falla de 1963, se encontró la siguiente estratigrafía, se puede ver que es una sucesión entre rocas calizas y margas, esta última es un tipo de roca que es compuesta por carbonato de calcio y arcilla en proporciones de igual magnitud. En el deslizamiento tenemos las siguientes características, en la parte superior tenemos un estrato de roca caliza de un poco mayor a 0.5 m de espesor; el estrato donde se encuentra la superficie de falla tiene un espesor de entre 0.05 y 0.3 m, conformado por la intercalación de rocas calizas, margas y varias capas de arcillas saturadas. El material del deslizamiento estaba sobre una capa continua de arcilla saturada, con un espesor que variaba de 0.5 mm a 17.5 mm. También cómo podemos ver en la Figura 3.5 tenemos que hay una amplia diversidad de materiales, entre los que podemos encontrar pedernales, calizas, margas y diferentes capas de arcilla. Las arcillas presentes en esta formación tienen una peculiaridad ya que están conformadas entre un 35-80% de arcillas como; montmorillonita, esmectita, illita, vermiculita; además de que también tiene granos de calcitas y cuarzos. Por último, cabe mencionar que este tipo de arcillas tienen una baja resistencia al esfuerzo cortante, cuyo coeficiente de fricción anda en el orden de 0.10 a 0.17 y también tiene propiedades de expansión en presencia de agua.

En la Figura 3.5 se esquematiza las propiedades que tenía la superficie del deslizamiento. Como se puede notar hay varias capas de arcillas con diferentes espesores. Además de que es una serie de diversas tipos de capas de roca sedimentaria.

Figura 3.5 Estratigrafía de Vajont. (Genevois, 2005).

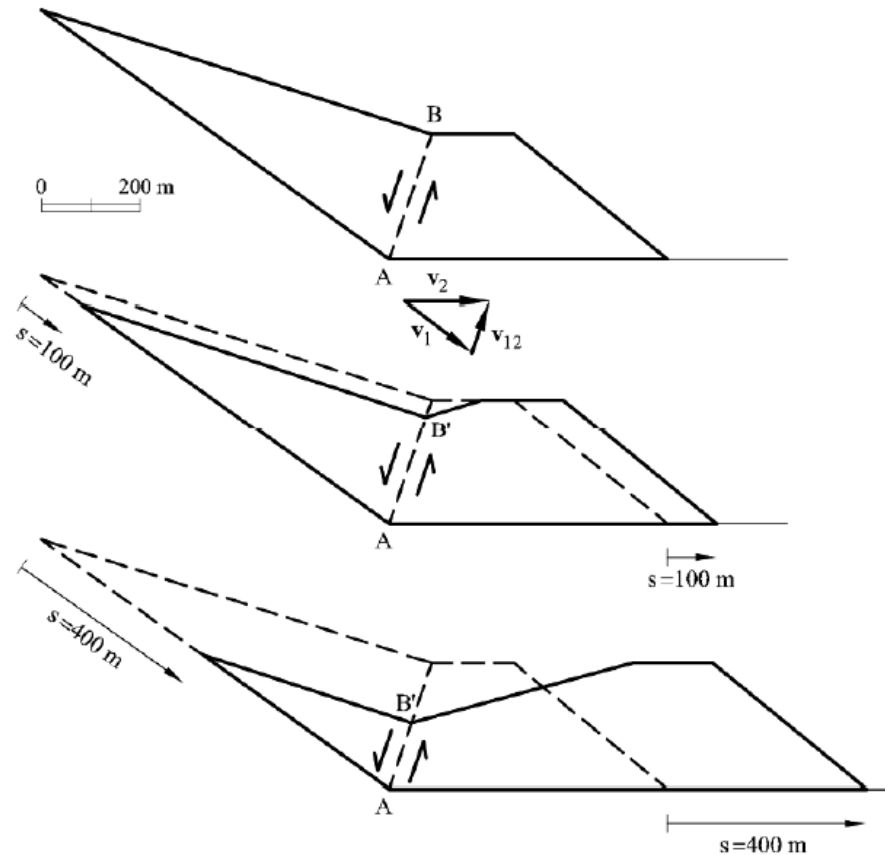
Para poder empezar a hablar sobre este tema es preciso imaginarse el deslizamiento haciendo una comparación como un tren, cuyo desplazamiento es hacia abajo, como es de suponerse, los vectores de velocidad deben de ser paralelos a la superficie de falla; ahora de acuerdo a los dos planos de deslizamiento ubicados en la Figura 3.7, se presenta un conflicto en el punto de unión de estos planos; ya que la velocidad no es precisamente la misma en los dos planos, vamos a definir con  $V_1$  a la velocidad que se presenta en el plano inclinado, sobre el primer bloque, y existirá una segunda velocidad  $V_2$  presente sobre la plano horizontal; en el contacto de los dos bloques, existe el movimiento relativo entre las dos cuñas que denominaremos como  $V_{12}$ , este movimiento se dirige en la dirección de la bisectriz del ángulo entre la superficie de deslizamiento superior e inferior, tal como se observa en la Figura 3.8.

Figura 3.8 Cinemática del deslizamiento. (Alonso, 2010)

De acuerdo al plano AB en la Figura 3.8 se tiene que es más o menos perpendicular al plano donde se encuentran sedimentadas las lutitas y las calizas del periodo Malm. El esfuerzo de resistencia al cortante, que se presenta en este plano (AB) es difícil de estimar debido a la geometría del deslizamiento. De acuerdo a estudios hechos por diferentes investigadores, tenemos que en la Figura 3.8 se muestra la envolvente de la fuerza en el plano de Mohr para una roca ubicada sobre capas del periodo Malm. Los detalles que definen este tipo de roca fueron descritos por Müller en años posteriores a la falla, incluso comenta lo siguiente acerca de lo que se puede observar post-desastre.

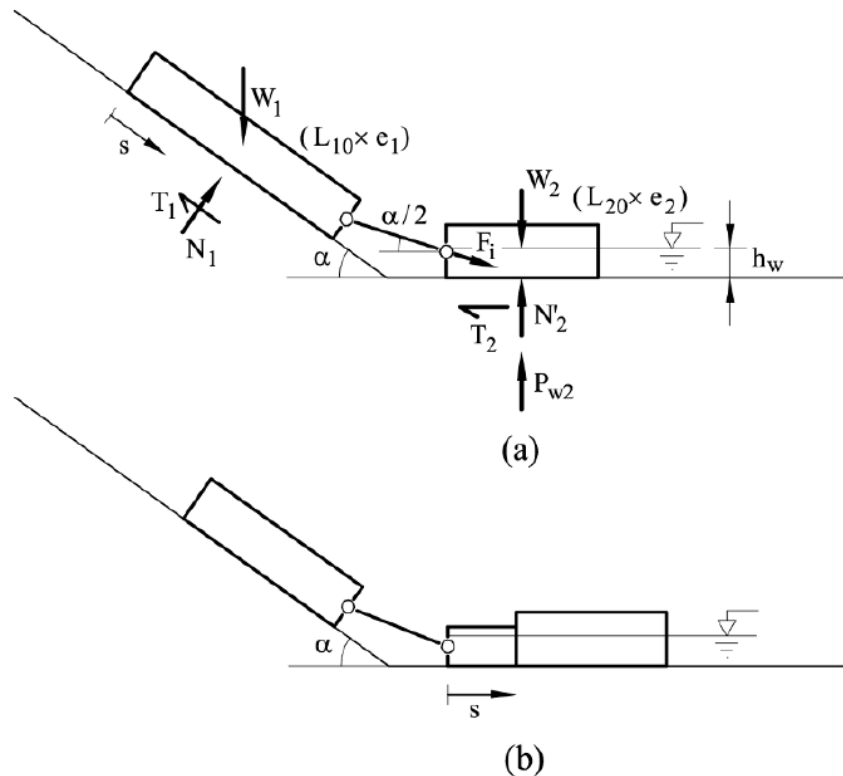
De acuerdo a la Figura 3.9 se tienen dos bloques uno inestable y otro estable, superior e inferior respectivamente, los cuales son unidos por una doble barra articulada normal al plano bisectriz. De acuerdo al comportamiento que se presentó en ese deslizamiento, ambos bloques son movidos y tienen una interacción solamente por una fuerza  $F_i$ , debemos de tomar en cuenta que esta fuerza hace posibles los esfuerzos normales y cortantes en el plano ubicado entre los dos

**Figura 3.9 Modelos del deslizamiento de Vajont de dos bloques. (a) Definición de la geometría y de las fuerzas que actúan sobre ella. (b) Después del deslizamiento en desplazamiento  $s$ . (Alonso, 2010)**

En la Figura 3.9(a) se pueden observar todos los esfuerzos que actúan en el deslizamiento, ahora una problemática simple se define como sigue: encontrar el ángulo de resistencia al cortante basal para el equilibrio. Este es un problema elemental en la mecánica que se resuelve mediante la expresión de equilibrio de fuerzas para cada bloque y luego forzar un valor común para la interacción entre los dos bloques. Entonces siguiendo eso, tenemos que las expresiones de equilibrio estático (normal y paralela a la dirección de deslizamiento) se escriben como sigue, en términos de tensiones efectivas:

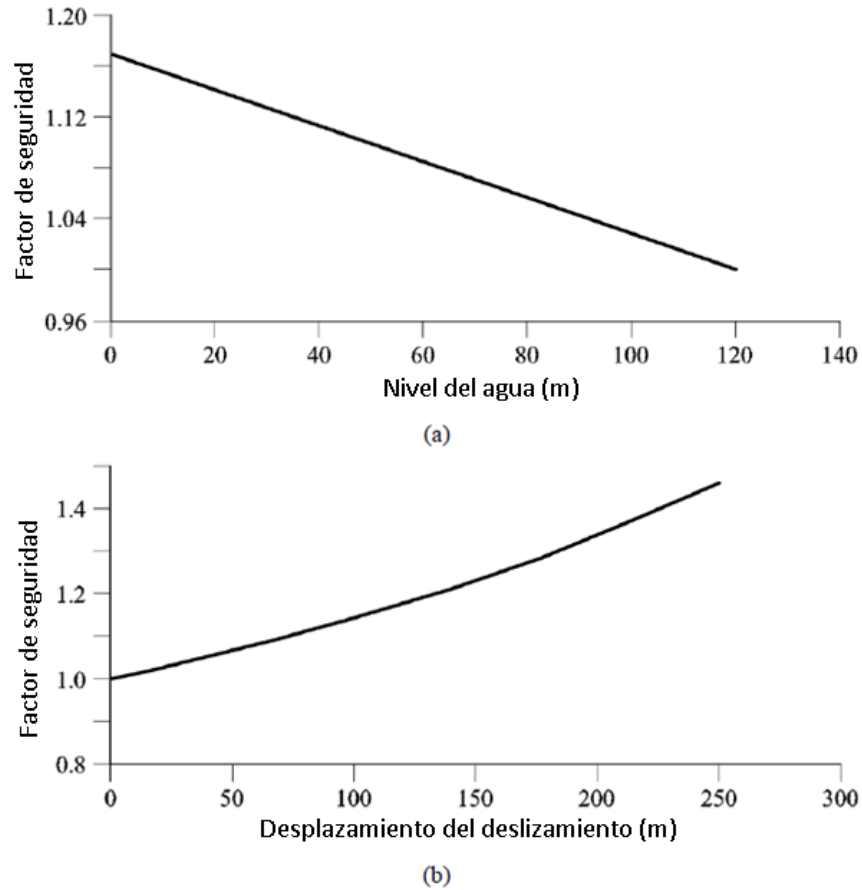
**Figura 3.10** Factor de Seguridad para el modelos de dos bloques. (a) Efecto que tiene el agua para un desplazamiento cero. (b) Desplazamiento del deslizamiento, para  $h_w = 120m$ . (Alonso, 2010).

De acuerdo a los análisis que se han hecho sobre la reserva del valle de Vajont, el comportamiento fue totalmente diferente al esperado, ya que el bloque sufrió de una aceleración y por ello las fuerzas resistentes presentes en el modelo tendieron a disminuir considerablemente para buscar un mecanismo automático de estabilización en un masa que se tornó cada vez más inestable debido a la aceleración que se presentó.

Este modelo tiene además otra limitación, el ángulo de fricción para el equilibrio  $\phi'_b = 21.1^\circ$  para  $h_w = 120 m$  ó  $\phi'_b = 19.4^\circ$  para  $h_w = 60 m$ , aunque la mínima diferencia no es realmente importante, con respecto al ángulo de fricción residual, que muy probablemente corresponda a  $\phi'_{res} = 12^\circ$ . Este resultado indica que el modelo de dos bloques es demasiado simplificado para representar las condiciones reales del deslizamiento que se presentó en la cuenca de Vajont. Por consiguiente a lo explicado es necesario realizar modificaciones en las limitaciones que se presentan en el modelo de dos bloques para que se presenten y sean más realistas las condiciones del deslizamiento presentado en la Figura 3.7 y Figura 3.8.

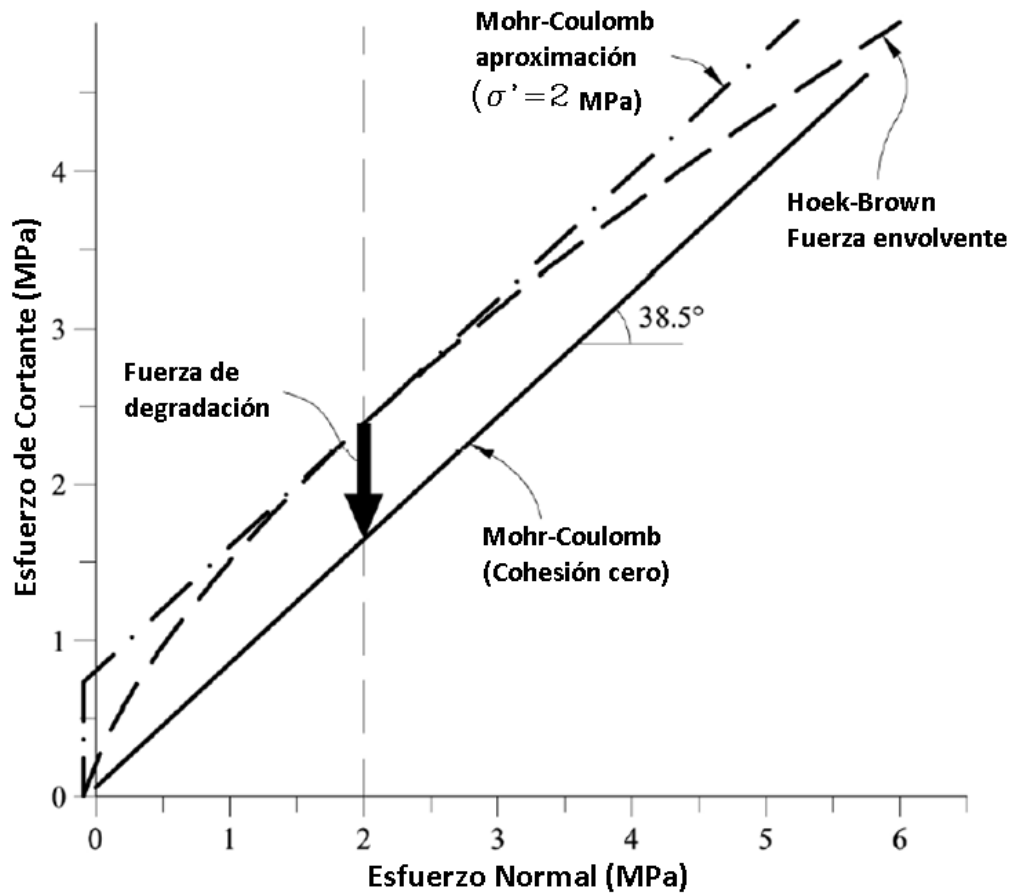
La fuerza que se presenta en el deslizamiento no es lineal, pero se hace una aproximación por medio de la teoría Mohr- Coulomb la cual se muestra en la Figura 3.11 en la cual podemos observar que se centra para un intervalo de esfuerzo normal de  $\sigma'_n = 2 \text{ MPa}$ , el cual representa una condición promedio que se presentó en el plano AB de la Figura 3.8. De acuerdo a los parámetros de fuerzas que se presentan en el procedimiento de Mohr-Coulomb  $c'_r = 0.787 \text{ MPa}$ ;  $\phi'_r = 38.5^\circ$ .

Una de las realidades del deslizamiento es que en el plano AB ofrece una resistencia a la fuerza de cortante, y por lo tanto este plano juega un rol muy importante en la estabilidad del deslizamiento. El cortante a través de una masa de roca se asocia típicamente con la liberación de energía. De hecho, en los años precedentes al deslizamiento, cuando se hicieron tres intentos de llenar el vaso, se registraron eventos sísmicos en la superficie de deslizamiento. Estos eventos sísmicos que fueron descritos y explicados por un científico de apellido Nonveiller en el año de 1987, *“Las vibraciones generadas en la zona del deslizamiento significan la dilatación del material en una zona de falla en la roca”*. Estos eventos tuvieron un incremento importante en la etapa del llenado del vaso; también se informó de que la roca experimentó una degradación general como resultado del movimiento del deslave en el período de diciembre de 1959 a diciembre de 1960. Todo esto evidencia que la masa de roca que estaba sobre la superficie del cortante (sobre el plano AB, ver Figura 3.8), experimentó importantes fuerzas cortantes durante los ciclos de llenado y vaciado del embalse previo a la falla.

Figura 3.11 La fuerza que envuelve el deslizamiento es descrito como: Resistencia del Material a 50 MPa. Índice Geológico de Resistencia de acuerdo a Hoek (GSI=50). Parámetro  $m_i$  de Hoek  $m_i = 9$  (Calizas blandas). Parámetro de degradación  $D = 0.5$  (En escala 0 a 1). Igual se muestró Mohr-Coulomb para una fuerza normal  $\sigma'_n = 2 \text{ MPa}$   $c'_r = 0.787 \text{ MPa}$ ;  $\varphi'_r = 38.5^\circ$ . (Alonso, 2010).

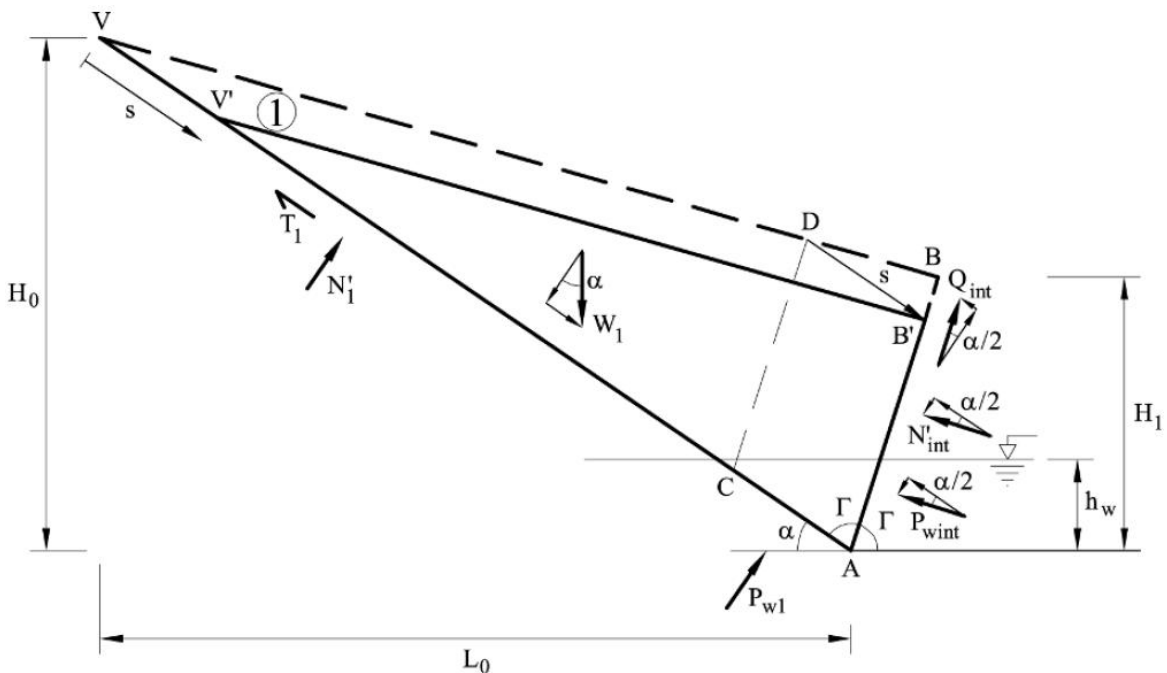
Figura 3.12 Geometría y fuerzas internas presentes en el bloque superior del deslizamiento (Alonso, 2010)

De acuerdo a la Figura 3.12 el equilibrio dinámico en dirección paralela al movimiento (desplazamiento  $s$ ; velocidad  $v = ds/dt$ ) se expresa de la siguiente manera

Cuando la cuña se desliza una distancia  $s$  a lo largo del plano basal, la longitud del plano de corte se reduce de  $AB$  a  $AB'$  (Figura 3.12). Por ende los triángulos  $AVB$  y  $AV'B'$  son similares y con ello es fácil de encontrar que:

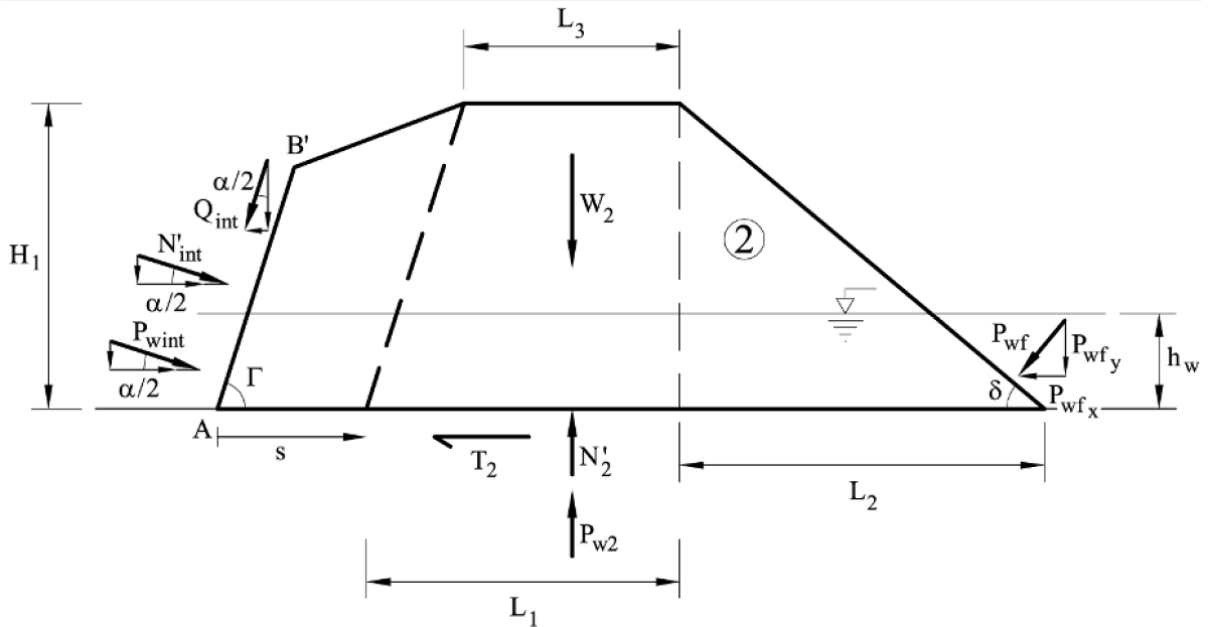
Figura 3.13 Geometría y fuerzas internas presentes en el bloque inferior del deslizamiento (Alonso, 2010).

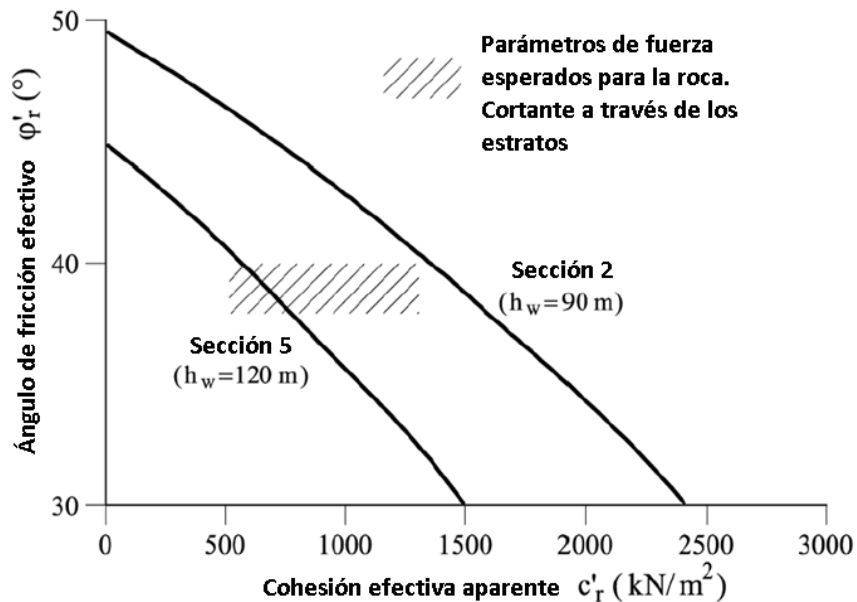
Figura 3.14 Parámetros de resistencia a través de esquila plano AB de equilibrio. Las secciones 2 y 5. Fricción Basal  $\varphi'_b = 12^\circ$ . (Alonso, 2010).

La sección 2 tiene una exigencia mayor en términos de la resistencia de roca, por el peso específico del bloque superior e inferior, en la Figura 3.14 podemos darnos cuenta que los valores de resistencia para el equilibrio son más altos en la Sección 2. Es interesante comprobar que las combinaciones de  $c'_r$  y  $\varphi'_r$  en la Figura 3.14 concuerdan con la fuerza de cortante esperada en la roca a través de los planos de estratificación, que se analizan en el apartado “**Interacción entre la superficie de rozamiento**” de este mismo capítulo. Dado que la variabilidad de los valores de  $\varphi'_r$  es pequeño en comparación con la variación esperada de la cohesión  $c'_r$ , se espera una serie de parejas ( $c'_r, \varphi'_r$ ) semejantes a  $\varphi'_r$  en un rango de  $38^\circ$  a  $40^\circ$ , y se ve representado en la Figura 3.14,

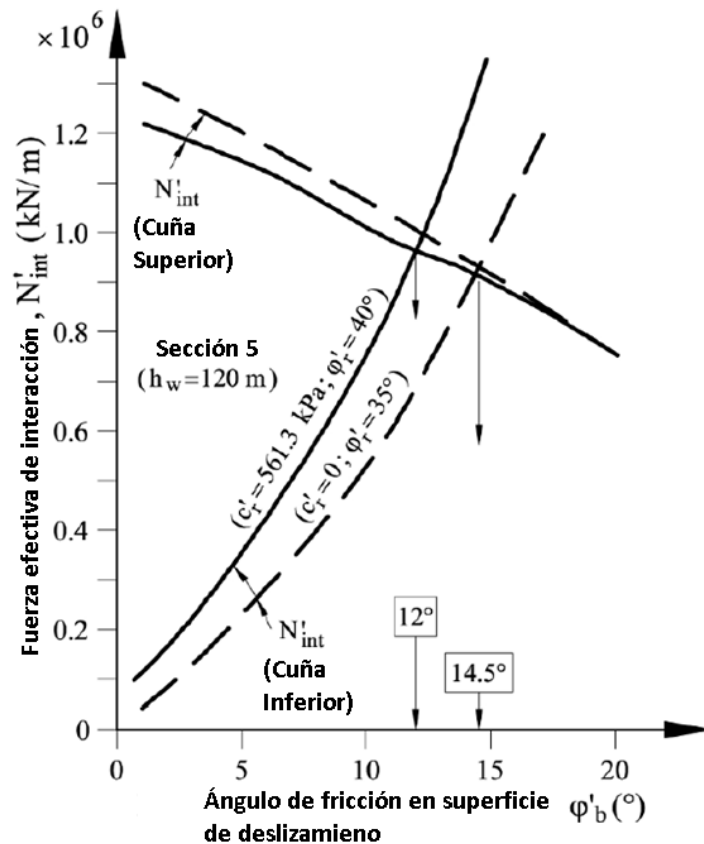
Figura 3.15 Fuerza de interacción efectiva  $N'_{int}$ , existente entre los dos bloques. Para la sección 5 del deslizamiento de Vajont (Alonso, 2010).

La Figura 3.15 muestra la relación entre la fuerza de interacción efectiva ( $N'_{int}$ ) y el ángulo de fricción en la superficie de falla. Se puede apreciar que en el comportamiento que se tiene en el bloque inferior la fuerza  $N'_{int}$  aumenta junto con el ángulo de fricción sobre la superficie de falla ( $\varphi'_b$ ); caso contrario para el bloque superior, donde el comportamiento de la fuerza  $N'_{int}$  tiende a disminuir pero el ángulo de fricción en la superficie de falla ( $\varphi'_b$ ) va en aumento pero a un ritmo más lento. En la Figura 3.15 se pueden apreciar cuatro curvas, dos líneas continuas y dos líneas discontinuas, para los diferentes parámetros de resistencia. Las intersecciones entre estas líneas nos indican el punto de equilibrio cuando a las fuerzas son iguales, cuando los parámetros son  $c'_r = 564.0 \text{ kN/m}^2$  y  $\varphi'_r = 40^\circ$  el equilibrio se consigue en  $\varphi'_b = 12^\circ$ . Si la fuerza a lo largo del

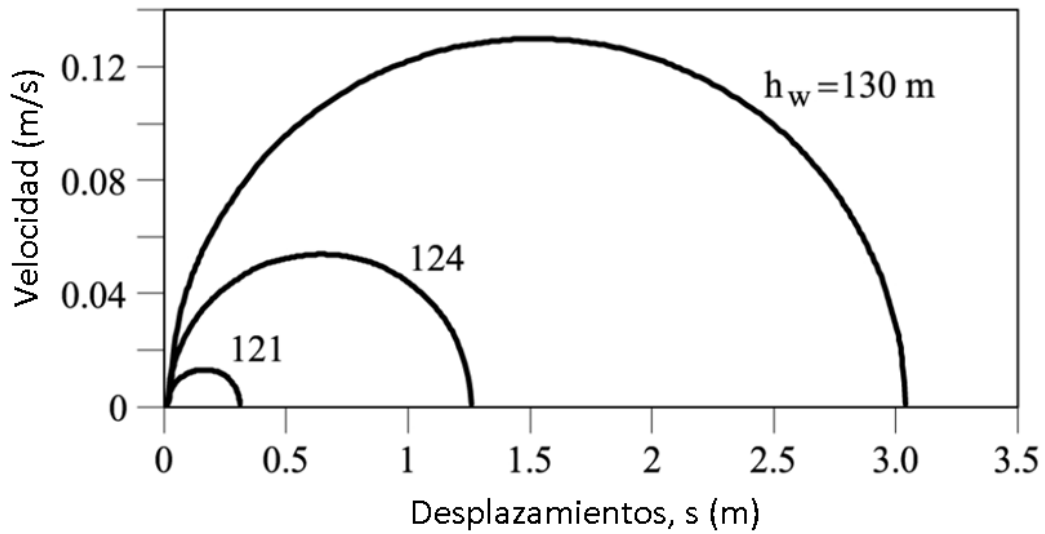
Esta condición se puede evaluar utilizando la ecuación (3.31), que representa gráficamente una relación entre el desplazamiento ( $s$ ) y la velocidad de la masa en movimiento ( $v$ ), tal como se muestra en la Figura 3.18, que cumple con la condición de degradación nula de la resistencia de la roca ( $\Gamma = 0$ ). El resultado muestra que el deslizamiento se detiene después de un desplazamiento de  $s = 0.30 \text{ m}$  y alcanza una velocidad máxima  $v = 1.7 \text{ cm/s}$ . Suponiendo que el nivel del agua se incrementa a  $h_w = 124 \text{ m}$  y  $h_w = 130 \text{ m}$ , los máximos desplazamientos y velocidades aumentan como se muestra en la Figura 3.18, pero los valores calculados están lejos de representar el comportamiento real del deslizamiento, el cuál alcanzó velocidades estimadas en  $30 \text{ m/s}$ , más del doble en los valores máximos encontrados en este cálculo.

**Figura 3.18** Para la Sección 5. Velocidades y desplazamientos para  $h_w = 121$  m,  $124$  m y  $130$  m. Con degradación nula de la resistencia de la roca  $\Gamma = 0 \text{ m}^{-1}$  (Alonso, 2010).

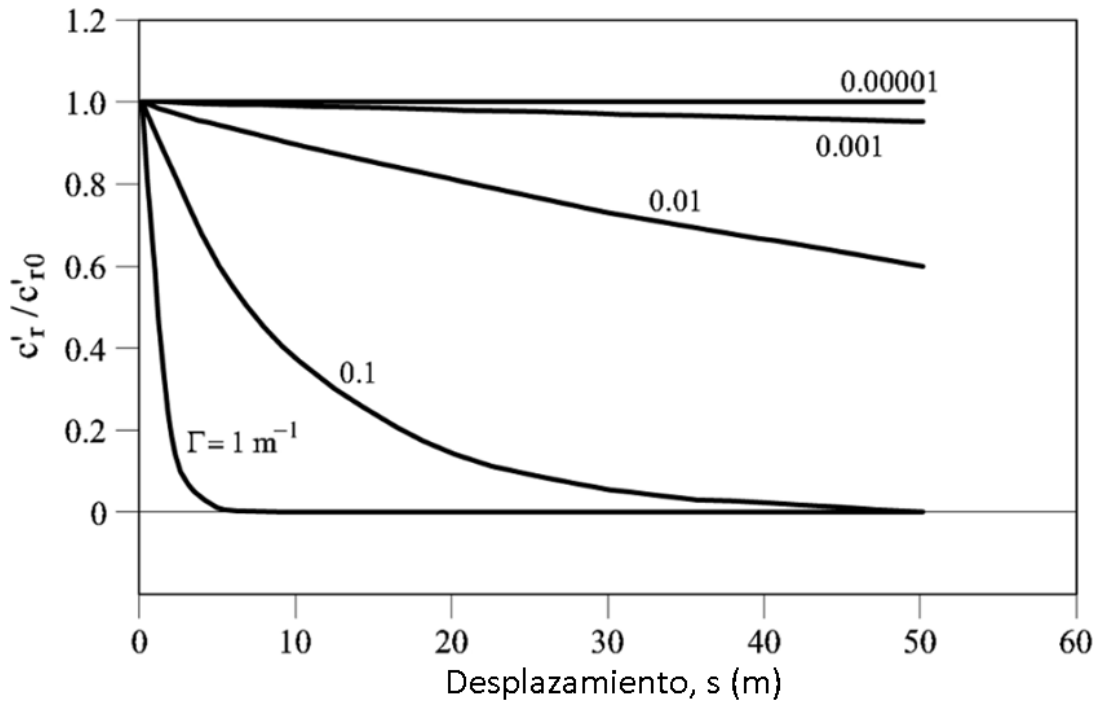
Como es de esperarse la situación cambia si la disminución de la resistencia de la roca se introduce en el análisis. La Figura 3.19 es un gráfico de la ecuación (3.35) para algunos valores de los parámetros de degradación  $\Gamma$ , y se puede utilizar como una referencia para los resultados de los cálculos del corrimiento.

Figura 3.19 Pérdida asumida de parámetro de fuerza de cohesión efectiva a través de esquila plano AB con desplazamiento deslizante, para varios valores de parámetro  $\Gamma$  (Alonso, 2010).

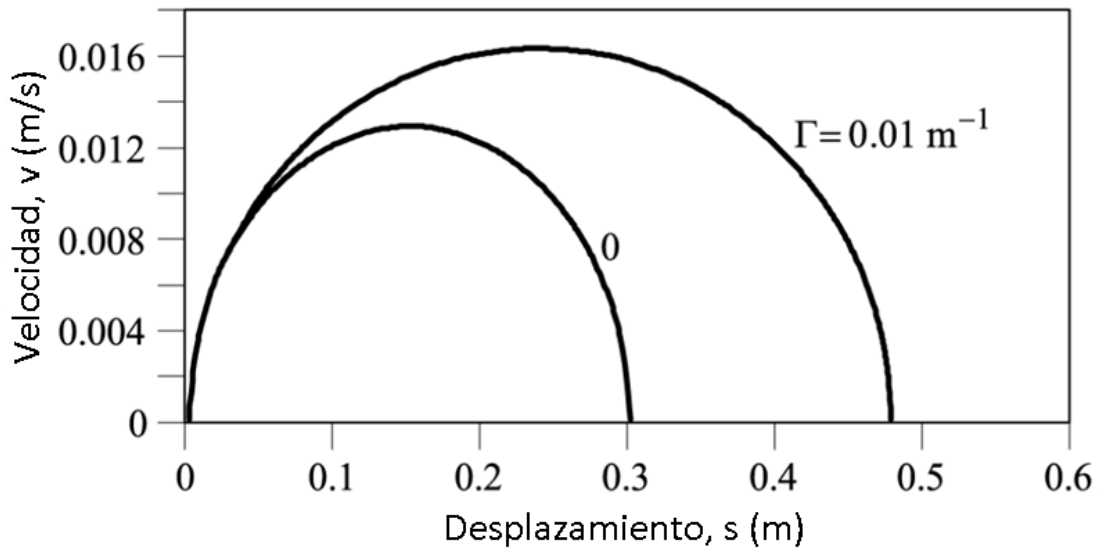
Ahora se propone otro escenario en el cual inicia el movimiento mediante el aumento del nivel de agua ( $h_w = 121 \text{ m}$ ) y se acepta una cierta degradación de la roca durante el movimiento. La respuesta calculada del deslizamiento, de nuevo en términos de la velocidad en contra del desplazamiento. Una disminución moderada del parámetro de resistencia efectiva de la roca ( $\Gamma = 0.01 \text{ m}^{-1}$ , ver Figura 3.20) tiene un efecto limitado sobre la velocidad máxima de deslizamiento y en la distancia recorrida.

Figura 3.20 Para la Sección 5. Velocidades y desplazamientos para  $h_w = 121 \text{ m}$ . Con degradación de la resistencia de la roca ( $\Gamma = 0 \text{ m}^{-1}$  y  $\Gamma = 0.01 \text{ m}^{-1}$  (Alonso, 2010)

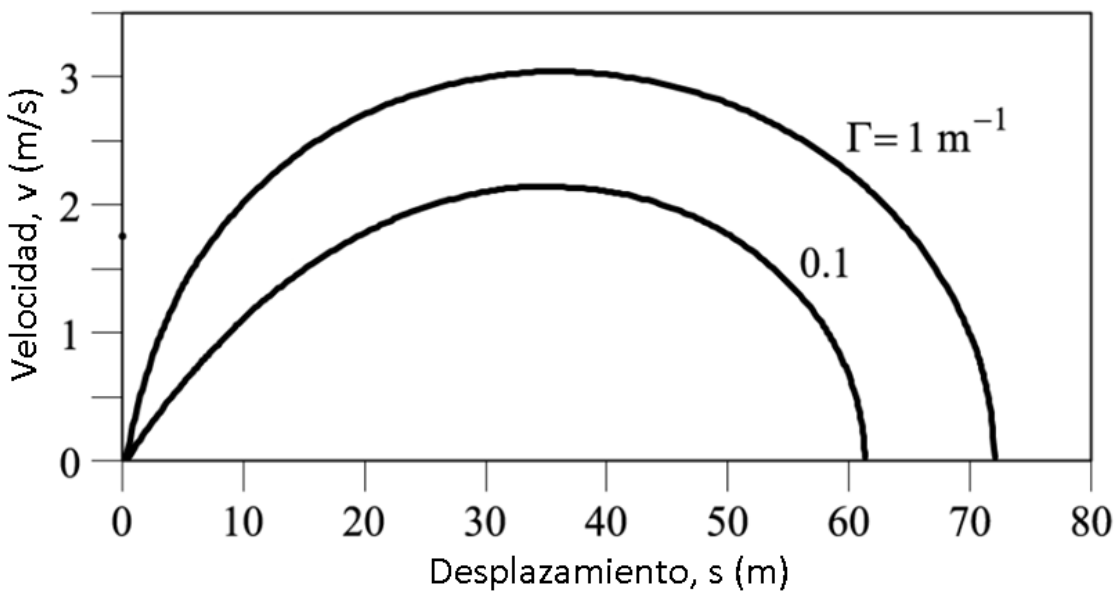
Sin embargo, si se no se toma en cuenta el parámetro de disminución y se generará un aumento en el mismo pasando de  $\Gamma = 0.1 \text{ m}^{-1}$  a  $\Gamma = 1 \text{ m}^{-1}$ , Se puede observar en la Figura 3.21 que el movimiento de roca es capaz de viajar largas distancias ( $s = 60 \text{ m} - 70 \text{ m}$ ), aunque la velocidad máxima no aumenta más allá de  $v = 3 \text{ m/s}$ . Bajo una degradación de roca más realista,  $\Gamma \leq 1 \text{ m}^{-1}$ , la velocidad máxima del deslizamiento es bastante pequeña.

Figura 3.21 Para la Sección 5. Velocidades y desplazamientos para  $h_w = 121 \text{ m}$ . Con degradación de la resistencia de la roca ( $\Gamma = 0.1 \text{ m}^{-1}$  y  $\Gamma = 1 \text{ m}^{-1}$  (Alonso, 2010)

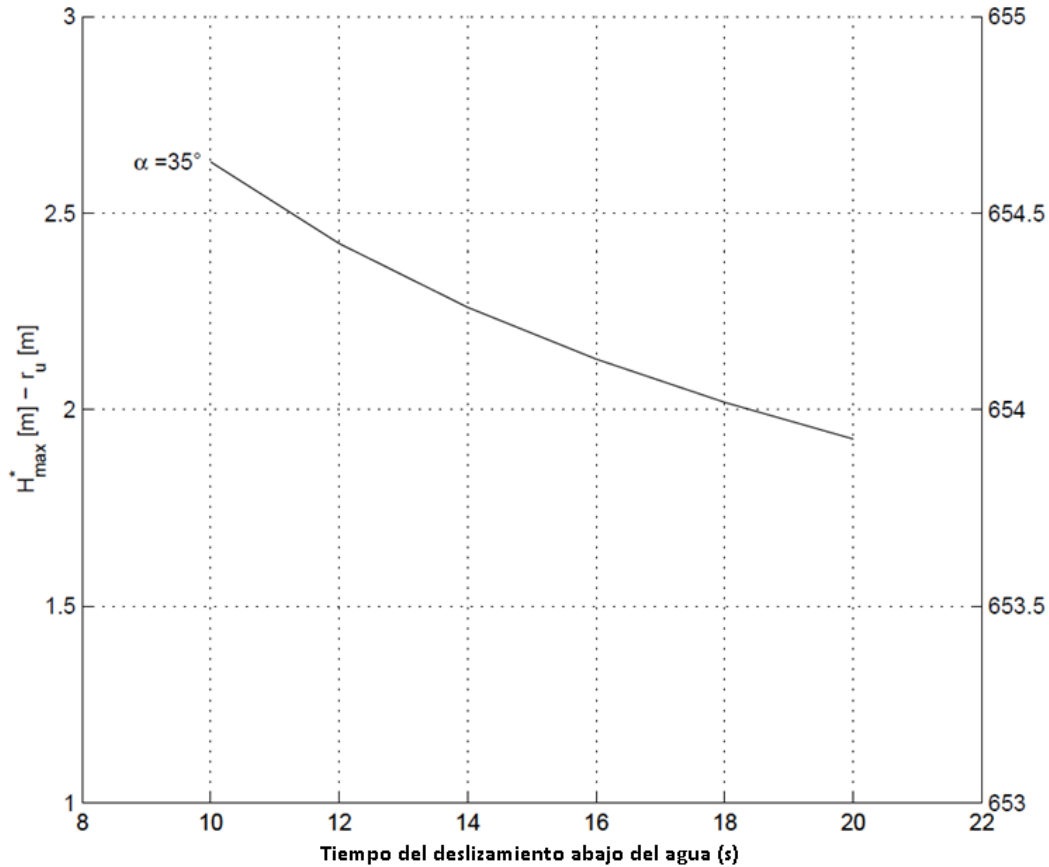
deslizamiento dentro del agua está en un rango de **10-20 m/s**. El valor de la altura máxima de la ola observada es igual a 2.0 m ya que está muy cerca de la cortina, de acuerdo a lo pronosticado por Semenza. Por otra parte, en el estudio se consideran algunas anomalías, como la distancia del punto de impacto  $r = 480 \text{ m}$  y el ángulo que tiene el vector velocidad que es  $\theta = 90^\circ$ . Estos valores fueron asumidos considerando los estudios de Semenza en el 2002, y cabe mencionar que para el evento de 1960 no hay observaciones sobre el periodo de ola. Por esta razón solamente se toma en cuenta el valor de  $H_{\text{max}}$ . Los valores obtenidos de la altura de ola fueron graficados haciendo la variación al movimiento del deslizamiento bajo el agua, que como ya se indicó está en el rango de 10-20 s. En la Figura 3.24 se puede observar que los valores que arrojan las fórmulas, son muy cercanos a las estimadas por Semenza en su reporte de 2002.

Figura 3.24 Valor estimado de la altura máxima de ola ( $H_{max}$ ) para el deslizamiento de 1960. En el eje secundario de las ordenadas y está referido a la altura sobre el nivel del mar (m.s.n.m.). (Panizzo et. al., 2005)
