**UNIVERSIDAD NACIONAL AUTÓNOMA DE  
MÉXICO**

**FACULTAD DE INGENIERÍA  
DIVISIÓN DE INGENIERÍA CIVIL Y GEOMÁTICA**

**ACCIDENTE DE LA PRESA VAJONT**

**T E S I S**

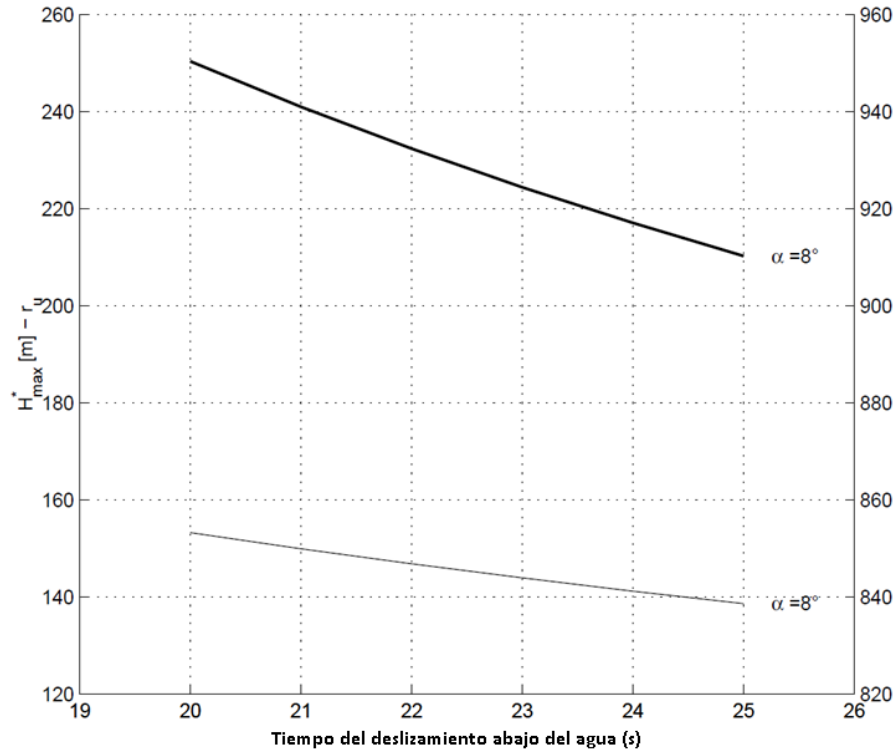
En base a las características que se presentaron en el segundo deslizamiento de Vajont, los valores que arrojo el modelo experimental están representados gráficamente en la Figura 3.25. En ésta se presenta el rango que pudo tomar la altura máxima de la ola. Cabe mencionar que son muy parecidos los valores con respecto a los obtenidos por Semenza en el 2002.

**Figura 3.25** Valor estimado de la altura máxima de ola ( $H_{max}$ ) para el deslizamiento de 1963. En el eje secundario de las ordenadas y está referido a la altura sobre el nivel del mar (m.s.n.m.). (Panizzo, 2005)

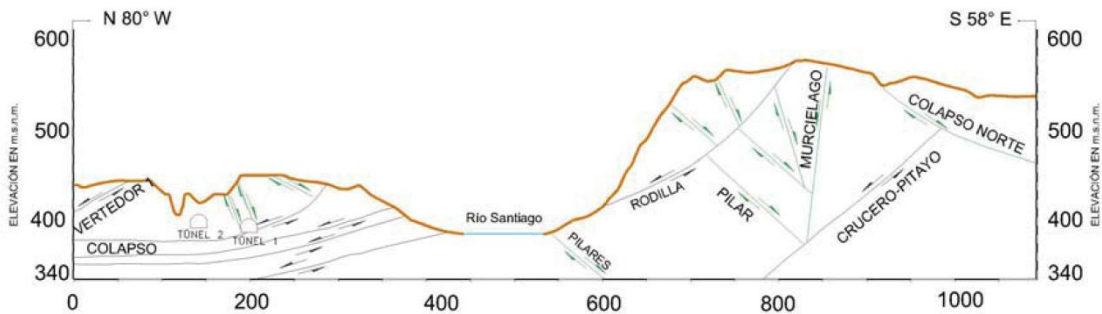
Es conveniente señalar que aunque a lo largo y ancho de una falla la deformación es intensa, en ocasiones se preserva con mejor calidad la roca en la parte central o núcleo que conforma el sigmoide, el cual puede variar su tamaño desde centímetros hasta varias decenas de metros. La roca en el subsuelo es considerada como de buena calidad, sin embargo con la profundidad puede cambiar bruscamente al pasar al otro lado del núcleo y encontrar una zona de intensa deformación. Es decir, el núcleo del gran bloque está delimitado por fallas contiguas que se vuelven a reencontrar. En la Figura 4.2 se ilustra de mejor manera lo expresado en el párrafo.

**Figura 4.2** Sección esquemática de la C.H. La Yesca. Se muestra las principales estructuras asociadas a dos etapas de deformación. (CFE, 2009)

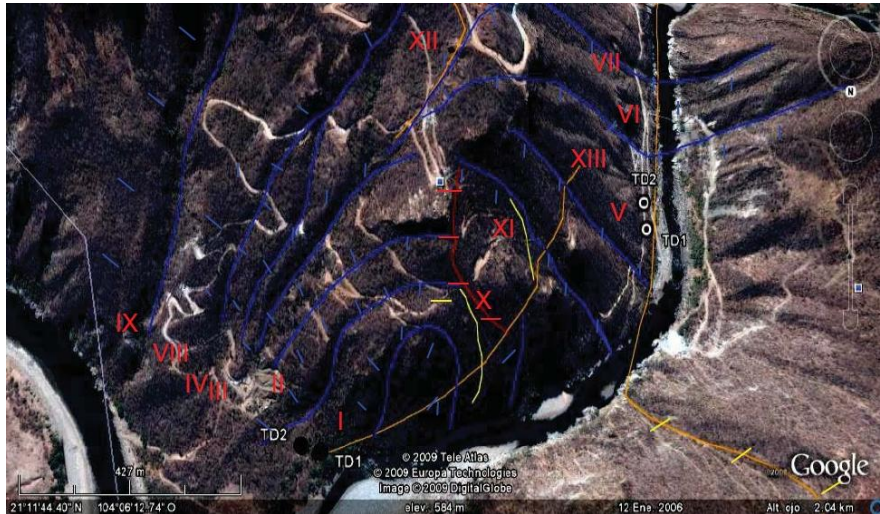
Una vez identificados los problemas de movimiento sobre la margen izquierda, con un estudio morfológico de la misma margen y sus partes adyacentes, se identificaron 9 lineamientos o fallas muy importantes con continuidad, a los que se les identificó con los números romanos (I, II, III, IV, V, VI, VII, VIII y IX). En la Figura 4.3 se identifican en líneas de color azul estas fallas y en la cual también se han agregado los puntos de los portales de entrada y salida de los dos túneles de desvío (TD1 y TD2). Estas fallas fueron las principales amenazas del proyecto ya que al detectar éstas, se tuvieron que hacer trabajos para mejorar la margen izquierda y con ello hacer factible el proyecto.

**Figura 4.3 Lineamientos más destacables de la margen izquierda (CFE, 2009)**

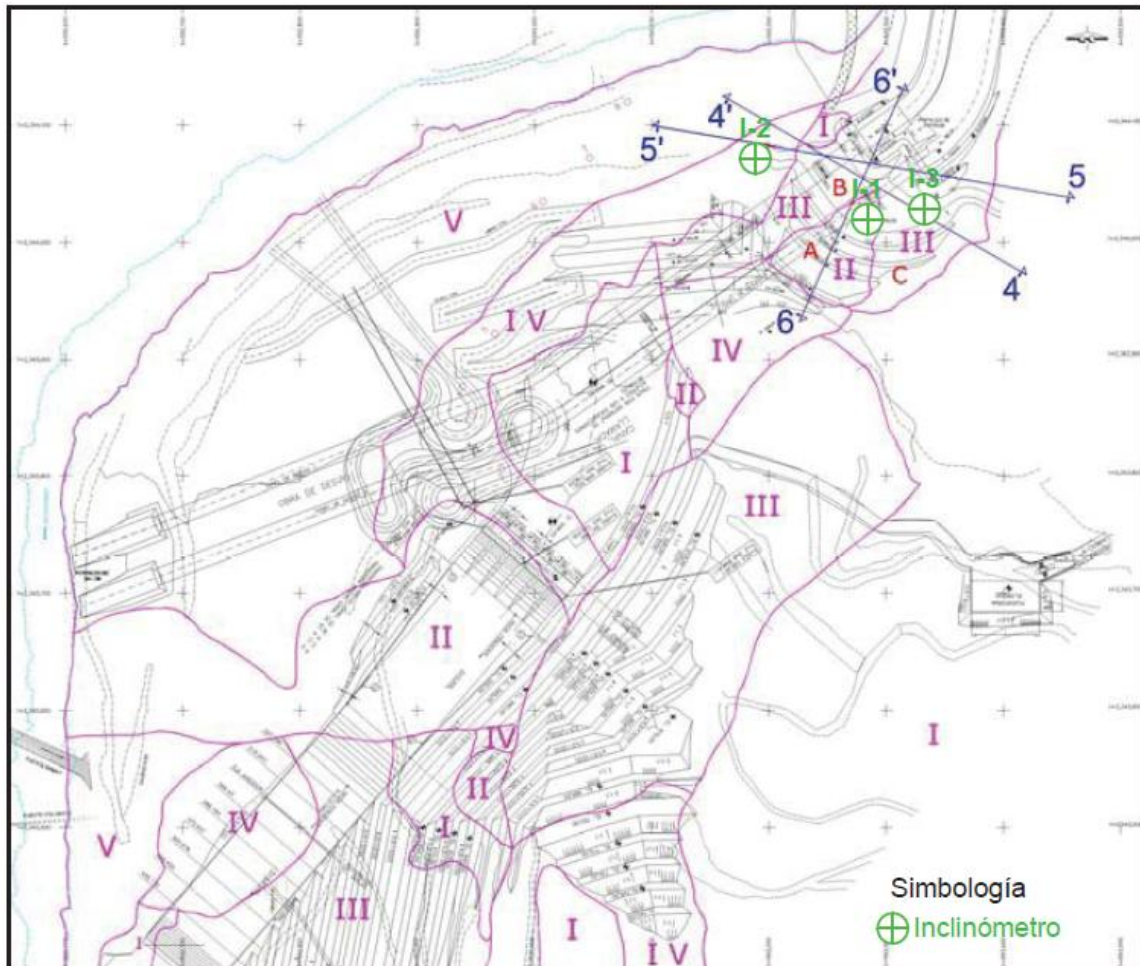
Una vez explicada la calidad de la roca presente en la zona, existen áreas importantes en la zona de construcción que tiene ciertos problemas de estabilidad, en las cuales se tuvo que instrumentar para determinar el comportamiento y realizar un monitoreo de la dirección del movimiento de la roca presente en el lugar. En la Figura 4.4 se muestran las 5 clasificaciones del tipo de roca ubicadas en la zona.

Figura 4.4 Esquema de la zonificación del macizo rocoso de la margen izquierda del P.H. La Yesca. (CFE, 2009)

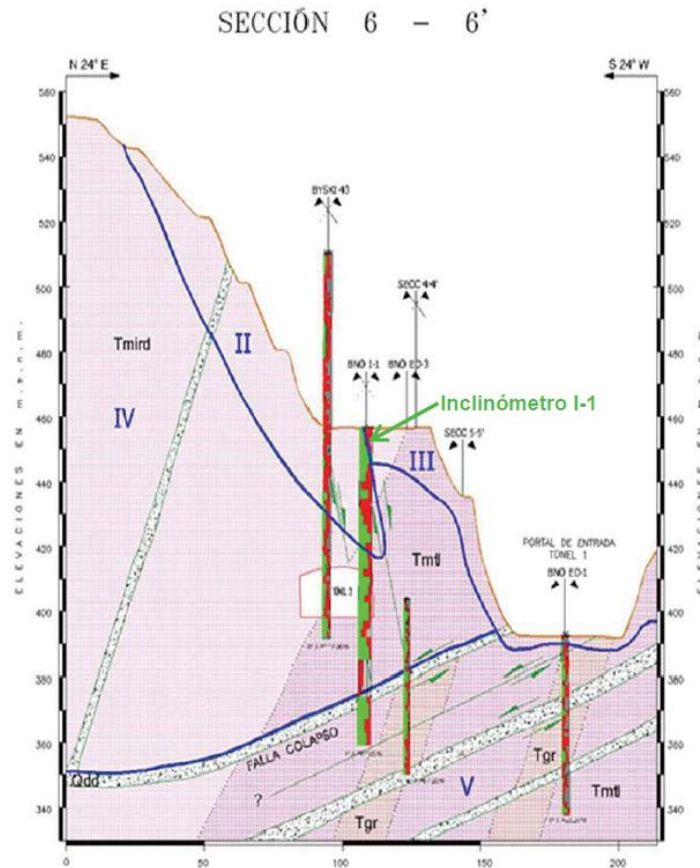
De acuerdo a los instrumentos de medición y con apoyo de la información del registro del monitoreo del inclinómetro I-1, en la sección 6-6' de la Figura 4.5 se observan los material de tipo II III y IV y se encuentran dos fallas. Una de ellas se encuentra en la porción oriental y forma parte del respaldo del dique granítico y es de orientación general N-S con buzamiento hacia el este, respectivamente, la del extremo occidental es de orientación NE y echado hacia el SE.

Figura 4.5 Sección 6-6' muestra la dirección de salida del sub-bloque A. (CFE, 2009)

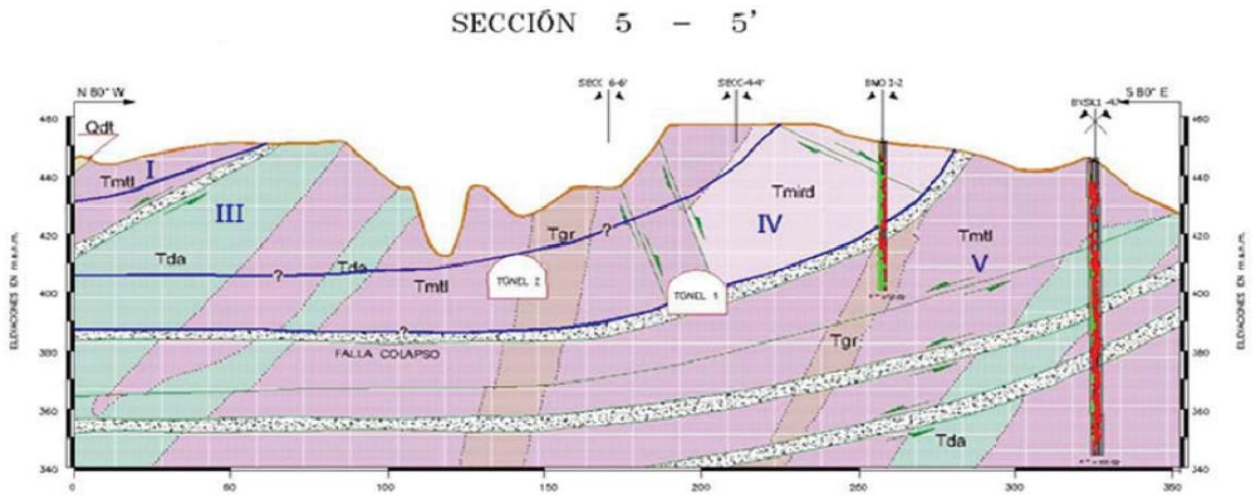
Figura 4.6 Sección 5-5' muestra la dirección de salida del sub-bloque B. (CFE, 2009)

La sección 5-5' y sección 4-4' que se observan en las Figura 4.6 y Figura 4.7, respectivamente, presentan información geológica y datos del inclinómetro I-2 que se localiza en la zona B. En la Figura 4.6 también se puede observar que predomina el material tipo III a nivel superficial, pero a cierta profundidad mejora notablemente la calidad de la roca.

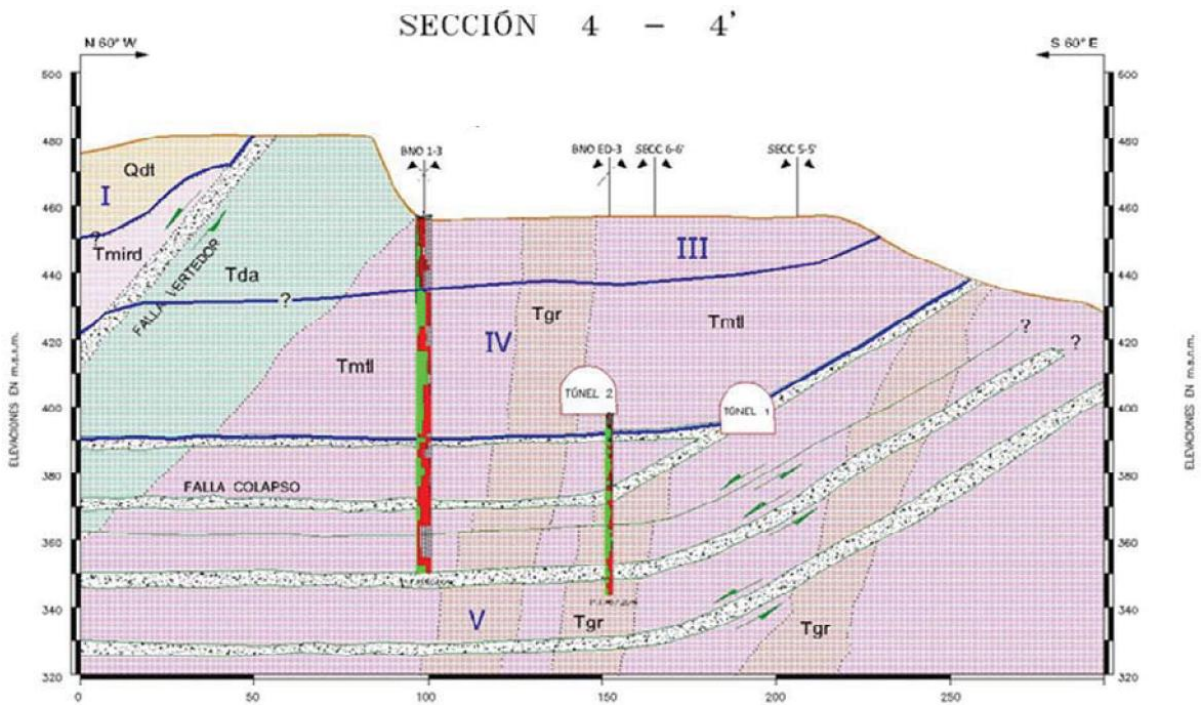
Figura 4.7 Sección 4-4' muestra la dirección de salida del sub-bloque C. (CFE, 2009)

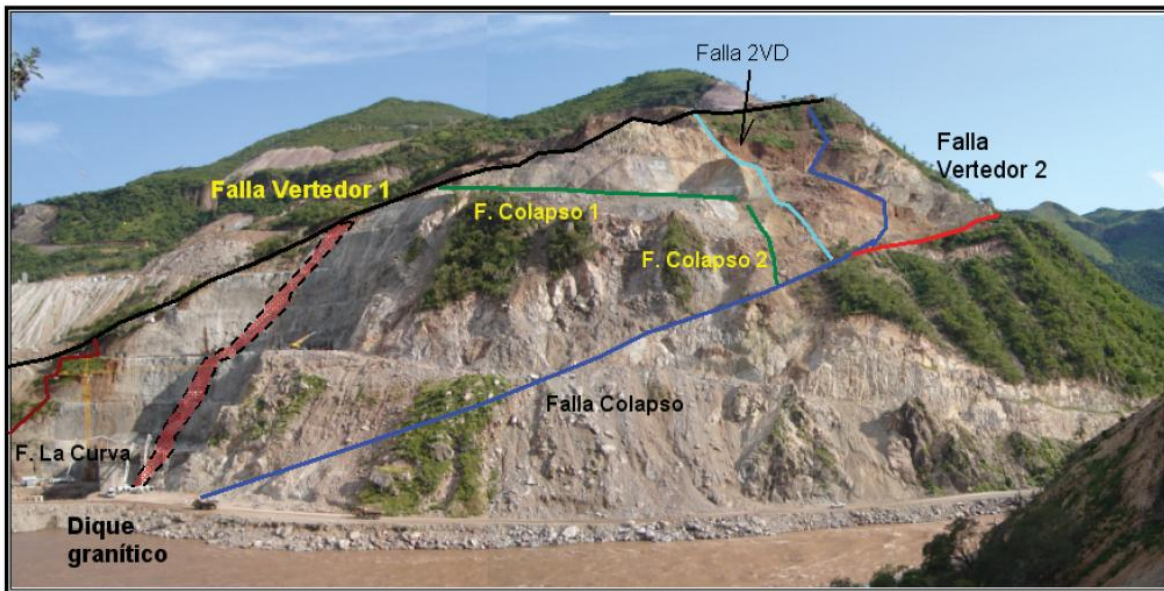
En la Figura 4.8 se puede observar las fallas existentes del macizo rocoso sobre la margen izquierda de la C. H. La yesca. Se puede apreciar que todavía no se hace el desvío.

Figura 4.8 Fallas importantes existentes sobre la margen izquierda el P. H. La yesca (CFE, 2009)

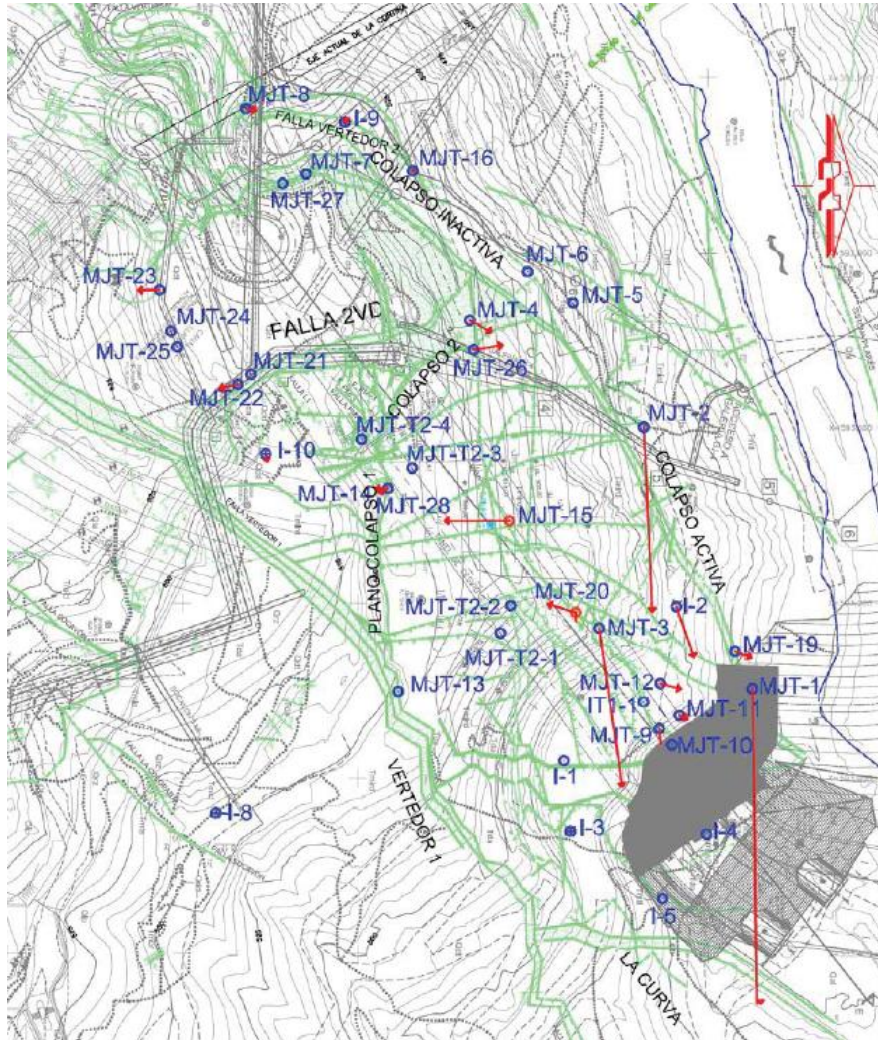
En la Figura 4.9 se puede apreciar toda la instrumentación colocada (Inclinómetros, Medidores de junta tridimensionales y Extensómetros de barra) para la obtención de datos del deslizamiento, junto con su ubicación en el proyecto sobre la ladera izquierda.

Figura 4.9 Instrumentación instalada para obtener datos del movimiento de la ladera izquierda en P. H. La Yesca (Inclinómetros, Medidores de junta tridimensionales y Extensómetros de barra) (CFE, 2009)

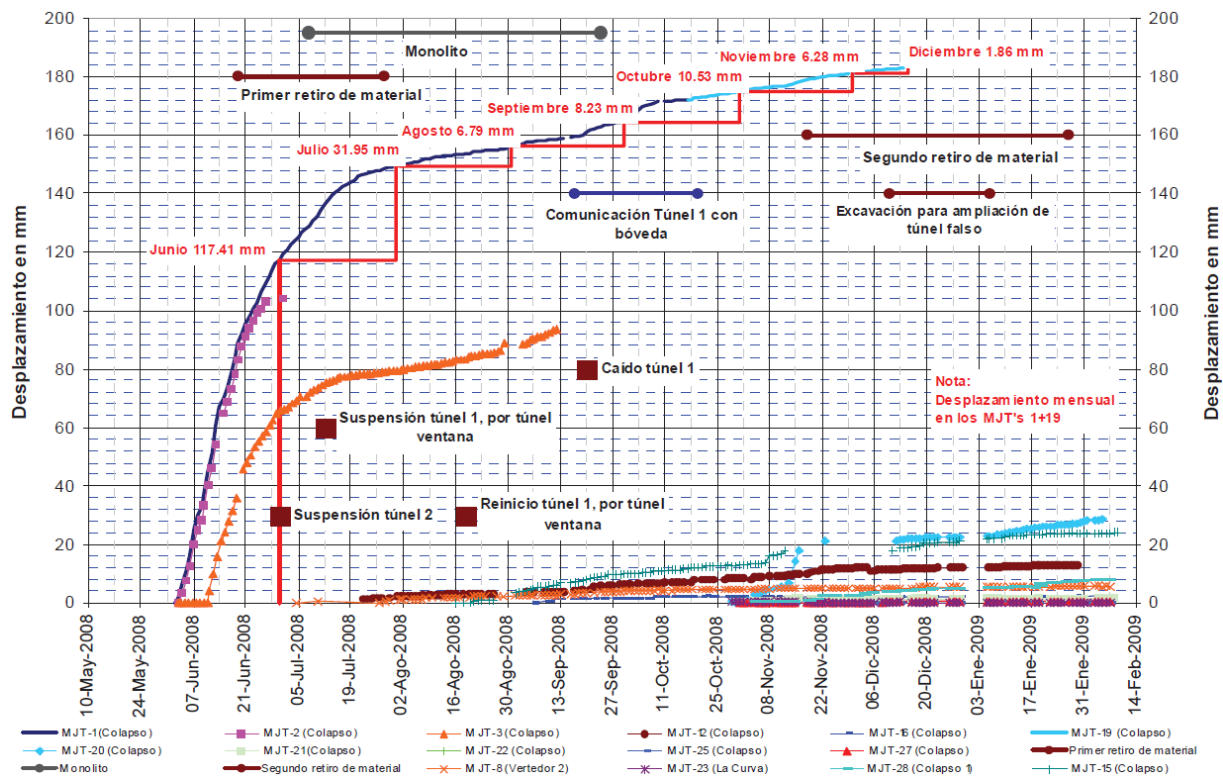
La información de deslizamientos que se presentó en el proyecto en los medidores de juntas tridimensionales entre Mayo del 2008 y Febrero del 2009 queda resumida en la Figura 4.10, en la imagen de igual manera se puede observar alguna de las obras y accidentes que se hicieron en ese periodo.

Figura 4.10 Datos de los desplazamientos presentados en los medidores de juntas tridimensionales (CFE, 2009)

De acuerdo a toda la instrumentación utilizada, el análisis de sus datos muestra que la principal zona de desplazamiento está delimitada por las fallas Colapso y Colapso 1, la ladera libre y la zona próxima a la falla Vertedor, todos aquellos instrumentos colocados fuera de esta zona delimitada no indica movimientos relevantes de gran magnitud.

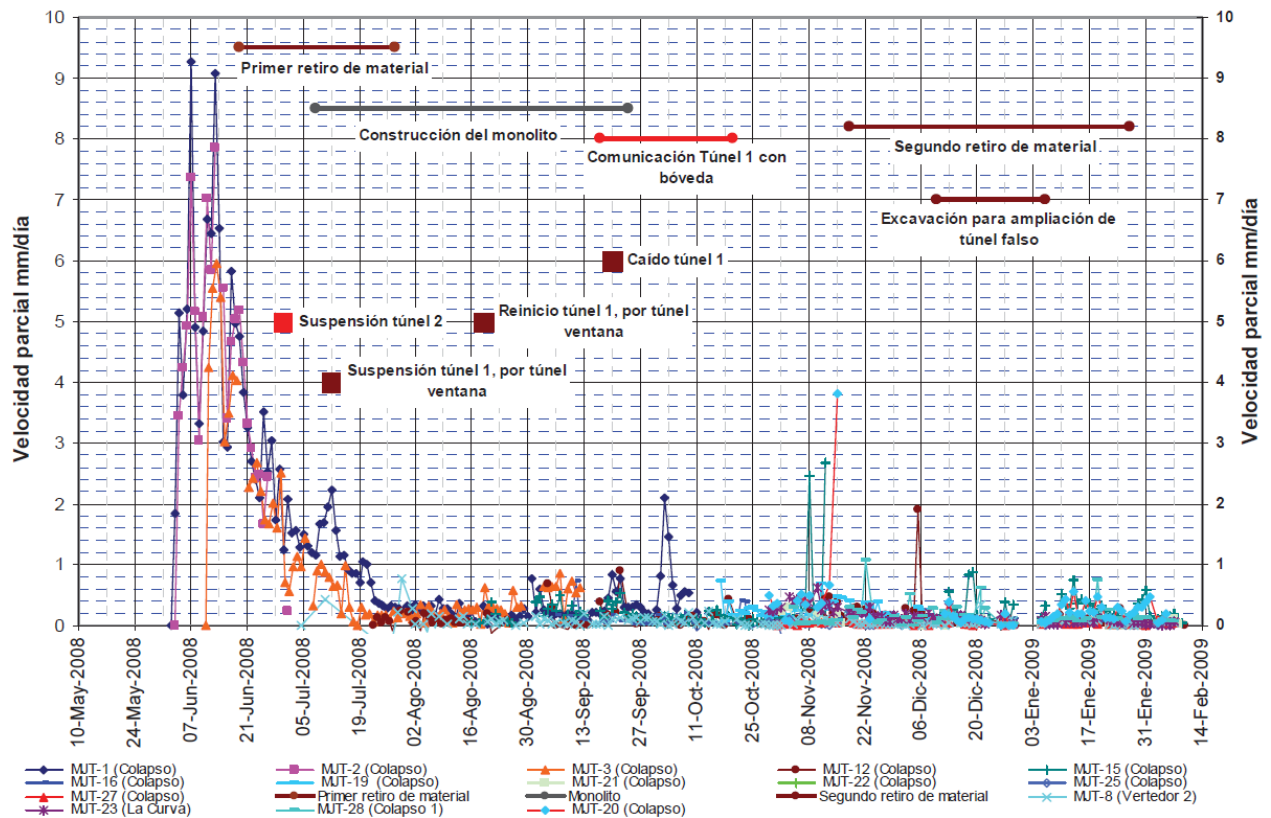
**Figura 4.11 Datos de las velocidades presentadas en los medidores de juntas tridimensionales (CFE, 2009)**

De acuerdo a todo eso la CFE reporta lo siguientes "Los medidores de juntas instalados en las fallas han evidenciado que desde el inicio de las mediciones se han presentado los mayores desplazamientos en la parte activa de la falla Colapso, con velocidades que llegaron a los 9 mm/día" (CFE, 2009).

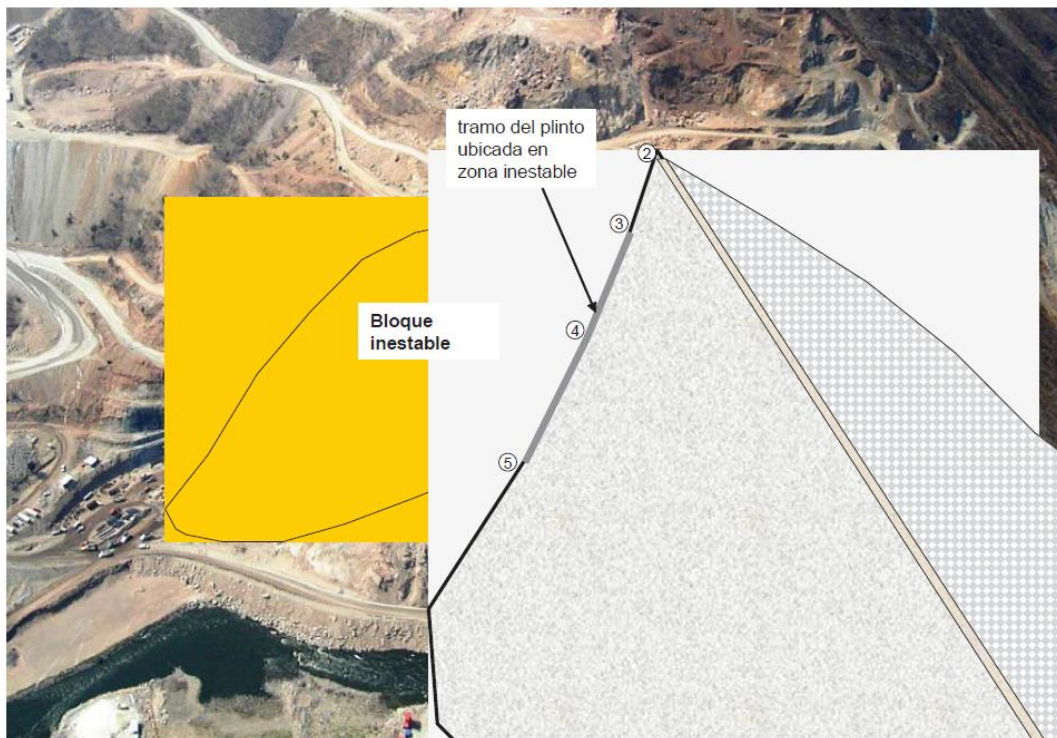
No obstante con estas construcciones para la estabilización, el plintos se encontraba desplantado sobre esta falla (Falla Colapso) tal y como se muestra en la Figura 4.15.

Figura 4.15 Trazo inicial de colocación de la cortina. (CFE, 2009)

Como se puede ver en la Figura 4.15 se puede apreciar que los puntos marcados del 2 al 5 están directamente sobre el bloque inestable. Debido a las condiciones geológicas y topográficas que se tenían, se hacía imposible la reubicación de la cortina de la presa, ya que aguas arriba se encuentra un depósito que está delimitado por fallas. Mientras que pocos metros aguas abajo del eje de la cortina la topografía cambiaba, lo que implicaba que en esta zona el enrocamiento de aguas abajo de la cortina no tendría confinamiento.

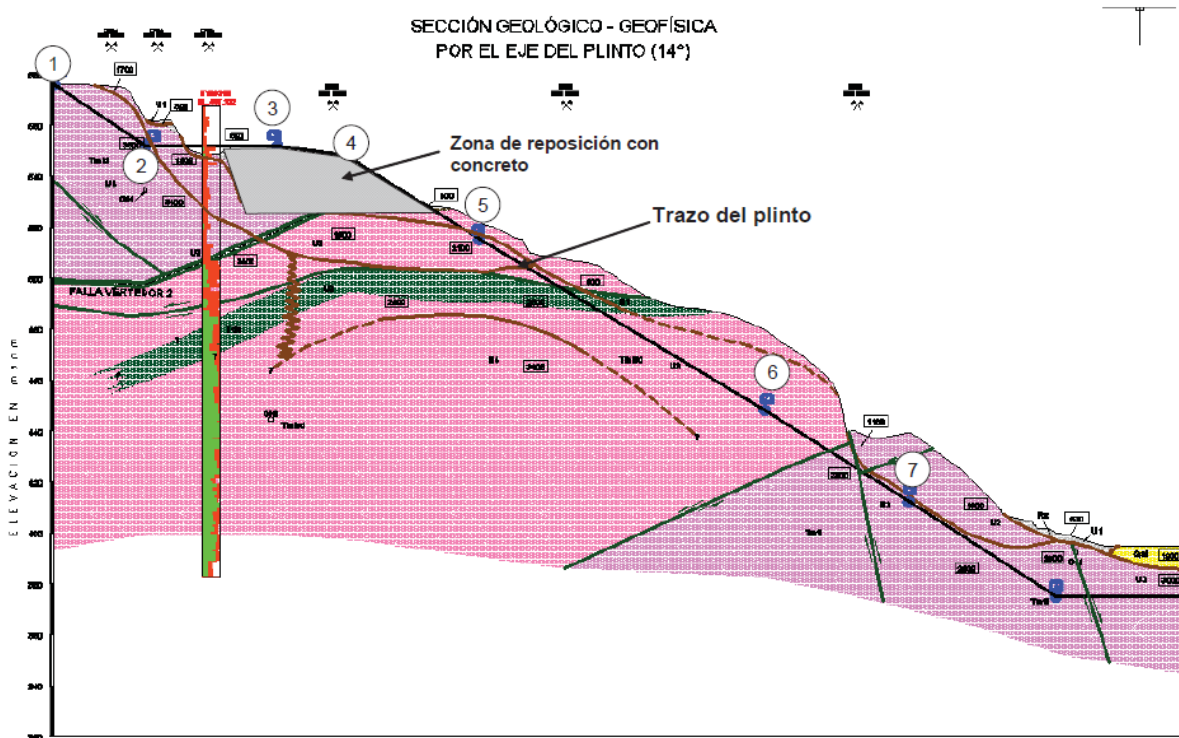
Figura 4.18 Geología a lo largo del plinto en su nueva ubicación sobre la margen izquierda. (CFE, 2009)

En general, en el nuevo sitio de desplante del plinto, la roca existente es de buena calidad, con velocidades de onda compresional del orden de 3000 m/s, sin embargo, existen cerca de la superficie algunas zonas de roca de mala calidad que deberá ser retirada para desplantar la reposición de concreto. (CFE, 2009).

En la Figura 4.17 se observar que al hacer el giro en la cortina se evita Falla Colapso con esto el proyecto ahora requiere que se coloque una reposición de concreto de entre 5 a 30 m entre los puntos 2 al 5 para mejor entendimiento de esto se puede observar la Figura 4.18 en donde se muestra la geología a lo largo del plinto en su nueva ubicación sobre la margen izquierda. Junto con la reposición de concreto en la parte superior de la margen izquierda.
