Ejemplos de daños a causa de las arcillas expansivas.

Comportamiento de Cimentaciones en Suelos Expansivos

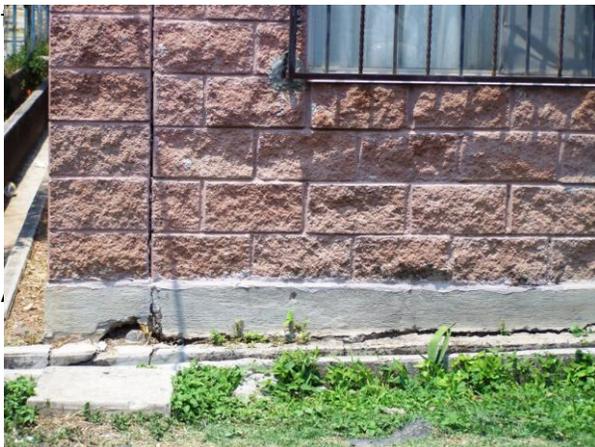
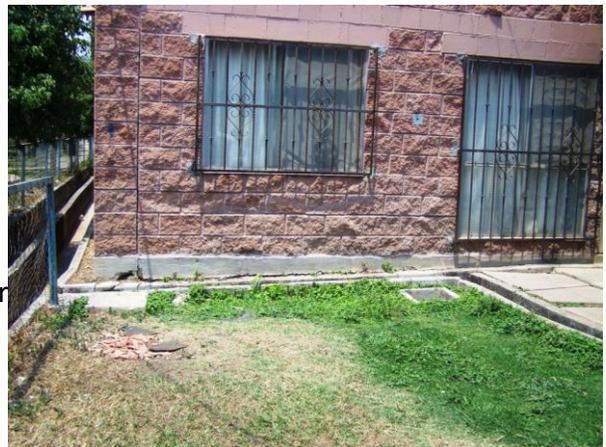
Estos son daños de una vivienda de tres niveles en la parte suroeste de la zona. Se observa que existe un ligero levantamiento en la losa de aproximadamente 3 cm con respecto al
