CAPÍTULO II . - INSPECCIÓN DE LA SUPERESTRUCTURA DE ABKATUN-I Y EL PROCEDIMIENTO DE RECUPERACIÓN

II.1 LEVANTAMIENTO FÍSICO ESTRUCTURAL DE ABKATUN – I

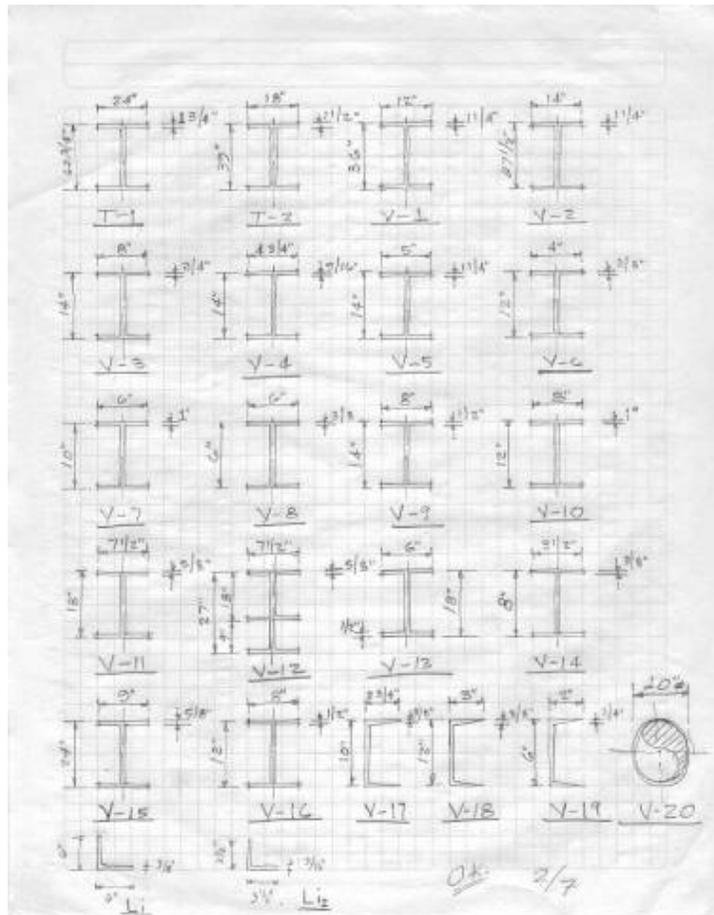
FIGURA 2.3 CROQUIS DE SECCIONES TRANSVERSALES DE LOS ELEMENTOS DE LOS SISTEMAS DE PISO

Durante los levantamientos de las columnas y marcos A, B, 1, 2, 3 y 4 se observó que no existen obstrucciones sobre sus ejes, para realizar la instalación de los elementos temporales de reforzamiento para el izaje de la superestructura.
