**UNIVERSIDAD NACIONAL AUTÓNOMA
DE MÉXICO**

Estabilización de bloques de roca en la C.H.
“Luis Donaldo Colosio Murrieta” Huites, Sin.

TESIS
QUE PARA OBTENER EL TÍTULO DE:
MAESTRO EN INGENIERÍA

INGENIERÍA CIVIL- MECÁNICA DE SUELOS

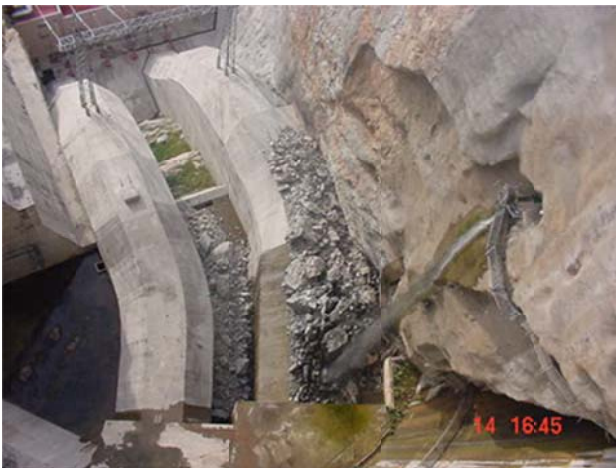
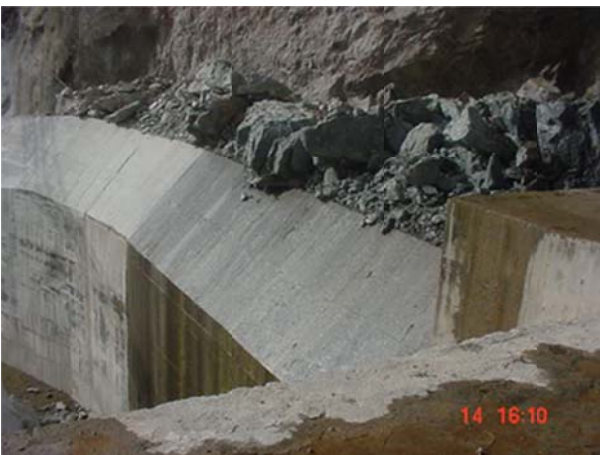
“Además es de señalar que esa zona del cerro cercana al paramento seco de la cortina de arco no ha sido tratada en su totalidad por parte de la CNA, pendiente que se le ha recordado reiteradamente dentro del listado de pendientes de la obra, por lo que es oportuno y necesario volver a solicitarles la atención a los mismos con base en lo ocurrido recientemente” (Ref. 6).

Cabe señalar que el nivel del embalse durante esta temporada era elevado, de hecho, se alcanzó el nivel histórico del mismo (278.47 m, 13/feb/05), se optó por construir un muro alcancía con dos fines: aprovechar el material acumulado en el sitio como amortiguador de futuros caídos y evitar al mismo tiempo una maniobra que resultaría complicada y costosa al tratar de retirar el material del sitio, prácticamente inaccesible a equipos de construcción. Estos trabajos estuvieron a cargo de la CNA.

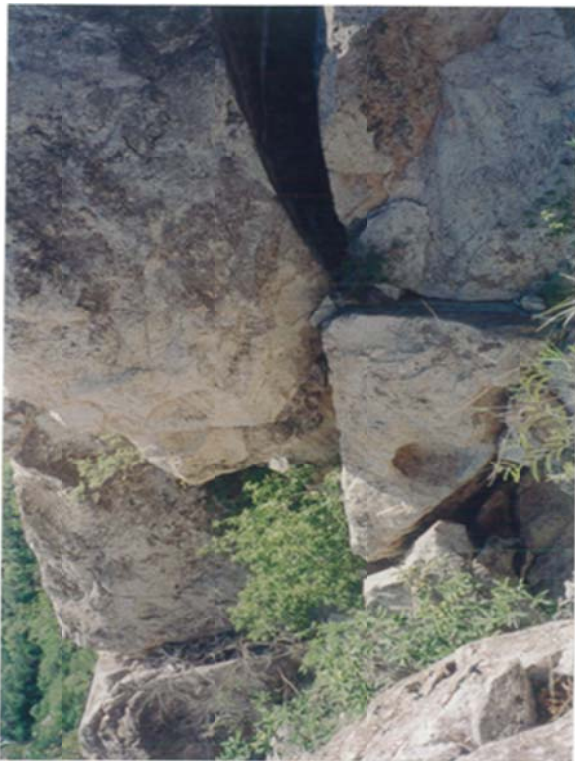
s entre
el bloque
vegetación

Asimismo, se identificó otro gran bloque denominado bloque 2, hacia aguas arriba del bloque 1 sobre la corona del cantil. Este bloque tiene un peso del orden de 900 t y en realidad corresponde a un grupo de bloques trabados en condiciones precarias de equilibrio.

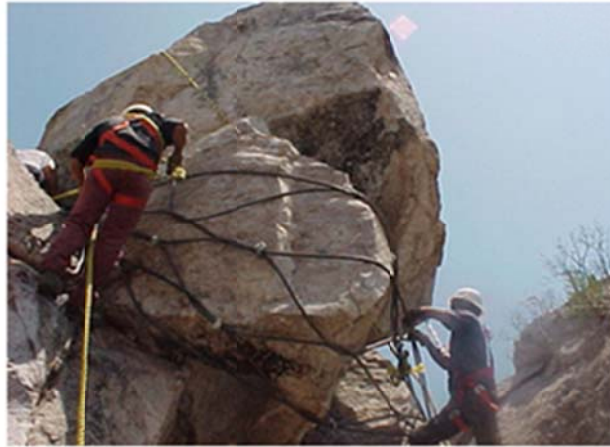
... malla de
... crítico; se
... sobre la
...

La columna de concreto se construyó finalmente con concreto colado en sitio de $f'c=300 \text{ kg/cm}^2$, dadas las condiciones de acceso al sitio y las ventajas en el procedimiento constructivo. Ésta tuvo en su base 2.5 m x 2.5 m aproximadamente, integrada a la repisa de roca tratada con concreto dental, la altura del orden de 9 m con una sección en la parte superior de 3.5 x 3.5 m. Posterior al colado se instalaron 12 anclas de 9 m de longitud, de 3.81 cm de diámetro en barrenos de 7.6 cm de diámetro y un mortero de relleno de $f'c=180 \text{ kg/cm}^2$ de resistencia.

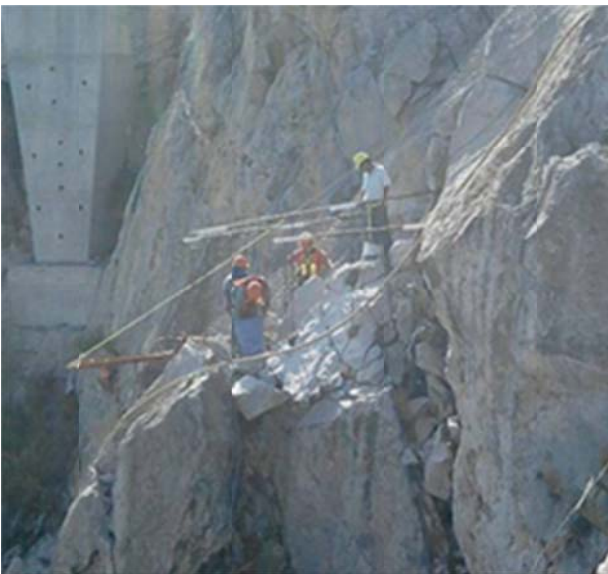
galla
o se
que

En lo que respecta al cable, los resultados de los ensayos de laboratorio, dieron una resistencia máxima a la tensión de 24 t para un diámetro de ¾ de pulgada con una elongación del orden de 3.25 cm. La resistencia especificada fue de 19.4 t, por lo que con este valor se avaló el uso de este material.

La bomba y cilindro de tiro para el tensado del cable en campo, se calibraron por parte del personal especializado en el laboratorio de Mecánica de Rocas" (Ref. 18).
