**UNIVERSIDAD NACIONAL AUTÓNOMA DE MÉXICO**

**FACULTAD DE INGENIERÍA**

**ESTUDIO ESTADÍSTICO DE  
LOS DAÑOS DERIVADOS DEL  
SISMO DEL 7S-2017**

**TESIS**

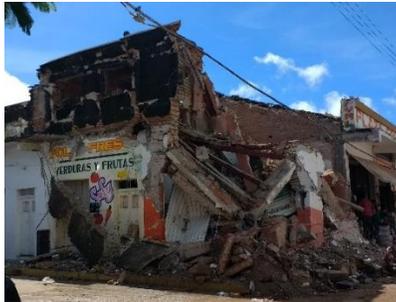
Otras patologías presentes en los inmuebles severamente dañados corresponden al efecto de esquina, donde los muros colindantes, más rígidos que las fachadas provocaron más esfuerzos torsionantes (Figura 31.a). El golpeteo se muestra en la Figura 31.b, donde la nula separación entre edificios colindantes y cuyas alturas no son iguales, provocan que ambas estructuras choquen entre sí y se dañan mutuamente.

Figura 31. P. ej; a) Efecto de esquina, (Comercio ubicado en Juchitán, Oaxaca). b) Golpeteo, (Vivienda, Juchitán, Oaxaca). c) Planta baja débil, (Vivienda, Minatitlán, Veracruz). d) Efecto de columna corta (Escuela Primaria Leona Vicario, Salina Cruz, Oaxaca). e) Presencia de apéndices, (Farmacias del ahorro, Salina Cruz, Oaxaca). f) Hundimiento, (Escuela Primaria Ignacio López Rayón, Tabasco). g) Daños previos (Vivienda, Unión Juárez, Chiapas). h) Irregularidad vertical (Junta Distrital 07, Ciudad Ixtepec, Oaxaca).

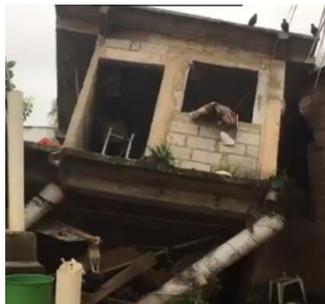
c)

Dados los resultados se observaron otras patologías presentes en los registros, aunque en menor medida. En la Figura 31.c se observan algunas columnas de concreto reforzado y sobre todo la ausencia de muros, respecto al piso superior inmediato, dichas características corresponden a la planta baja débil. El efecto de columna corta fue observado en la escuela primaria Leona Vicario (Figura 31.d) y se presentó debido al el espacio que ocupan los ventanales de cada salón de clases, provocando la concentración de fuerzas sísmicas en estos espacios libres. La presencia de apéndices también puede provocar daños en un edificio, ya que estos presentan aceleraciones considerables, y generalmente no son diseñados sísmicamente (Figura 31.e). El hundimiento se identificó en una escuela primaria localizada en el municipio Centro de Tabasco, (Figura 31.f.) la cual corresponde a una zona identificada como susceptible a presentar el fenómeno de licuación. La vivienda de la

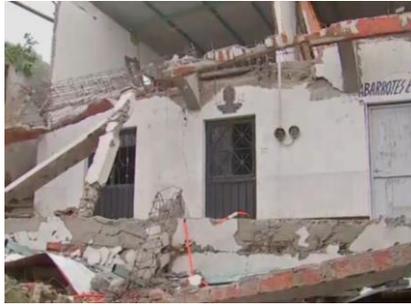
**g)**

Figura 31.g según testimonios ya había sido afectada previamente por el sismo del 7 de julio de 2014 con una magnitud de  $M_w$  6.9, sin embargo, debido a la magnitud del sismo del 7 de septiembre de 2017 el inmueble quedó parcialmente colapsado.

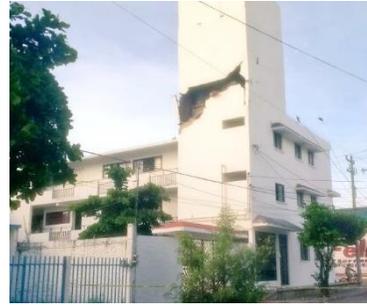
**h)**

La Figura 31.h es un ejemplo de irregularidad vertical, ya que, como se observa, existe un cambio drástico en la geometría del edificio, lo cual hace que se concentren esfuerzos en los elementos estructurales donde se presentan los cambios geométricos en altura.

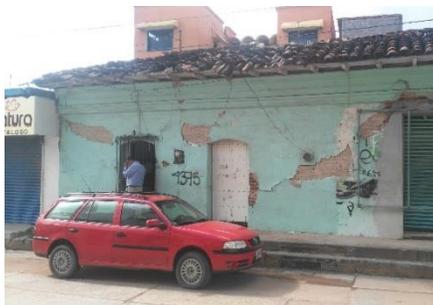
Figura 37. Ejemplo de los usos de cada inmueble presentes en las estructuras dañada, donde; a) Vivienda ubicada en Juchitán, Oaxaca., b) Comercio, Unión Hidalgo, Oaxaca., c) Iglesia., d) Hospital., e) Centro Escolar Juchitán, Juchitán, Oaxaca., f) Otros; Cementerio, San Mateo del Mar, Oaxaca., g) Oficinas; Palacio Municipal de Juchitán, Oaxaca.

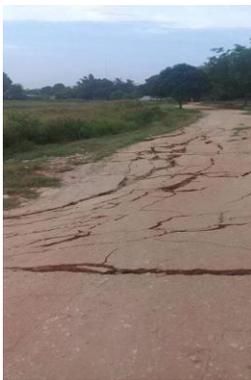
A continuación, se muestran ejemplos del tipo de estructuración, la Figura 42.a representa daños en terracería, la Figura 42.b daños en asfalto y la Figura 42.c daños en concreto hidráulico.

Figura 42. Ejemplo de los daños registrados en caminos con los siguientes tipos de estructuración; a) Terracería, camino de Minatitlán, Veracruz., b) Asfalto, Santa María Xadani, Oaxaca., c) Concreto hidráulico, en Túnel Sumergido de Coatzacoalcos, Veracruz.

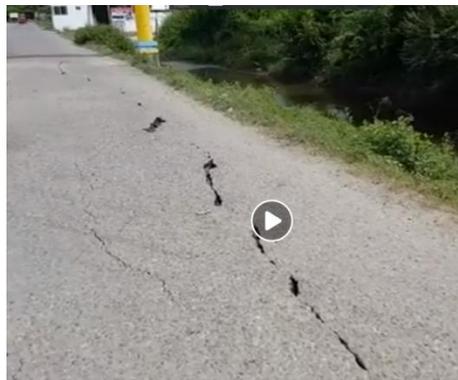
b)

Por otro lado, la estructuración mediante asfalto solo presentó daños menores y moderados, los cuales dependieron principalmente de la profundidad y alcance de las grietas, ya que este agrietamiento no provocó mayor trascendencia en el comportamiento de los caminos.
