**UNIVERSIDAD NACIONAL AUTÓNOMA DE MÉXICO**

**FACULTAD DE INGENIERÍA**

**DAÑOS OBSERVADOS Y PROCESO DE  
RECONSTRUCCIÓN EN EDIFICIOS  
AFECTADOS POR EL SISMO DEL 19S 2017  
EN LA CIUDAD DE MÉXICO:  
REHABILITACIÓN Y DEMOLICIÓN**

**TESIS**

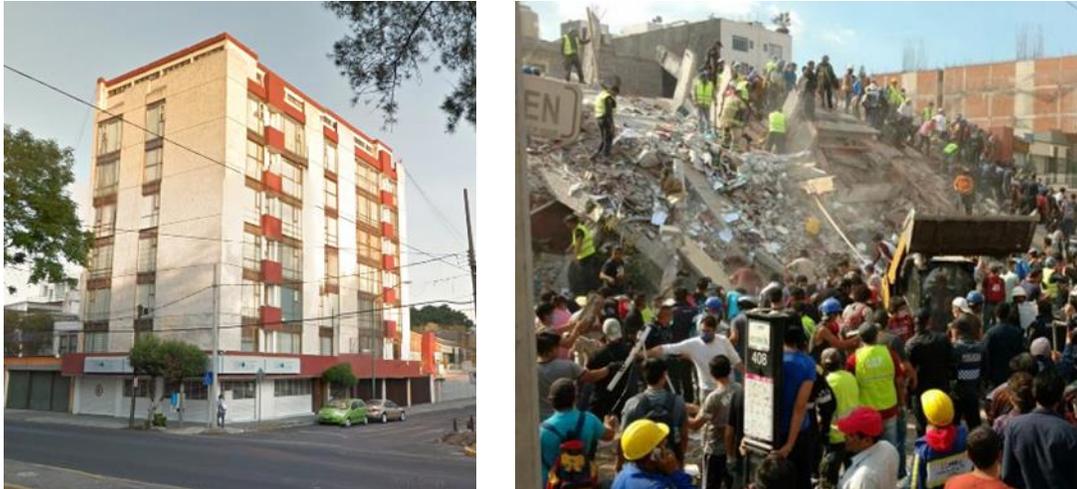
Los edificios colapsados presentaban patologías estructurales como planta baja débil y efecto de esquina, que aunado a las intensidades del evento telúrico explican el porqué de los daños. De acuerdo al estudio realizado por Galvis *et al.* (2017) los inmuebles, como el mostrado en la figura 2.12, con planta baja débil representan el 57% de los colapsos. También destaca la presencia del efecto de esquina, como el inmueble de la figura 2.13. El 59% de las estructuras colapsadas en 2017 poseían esta patología.

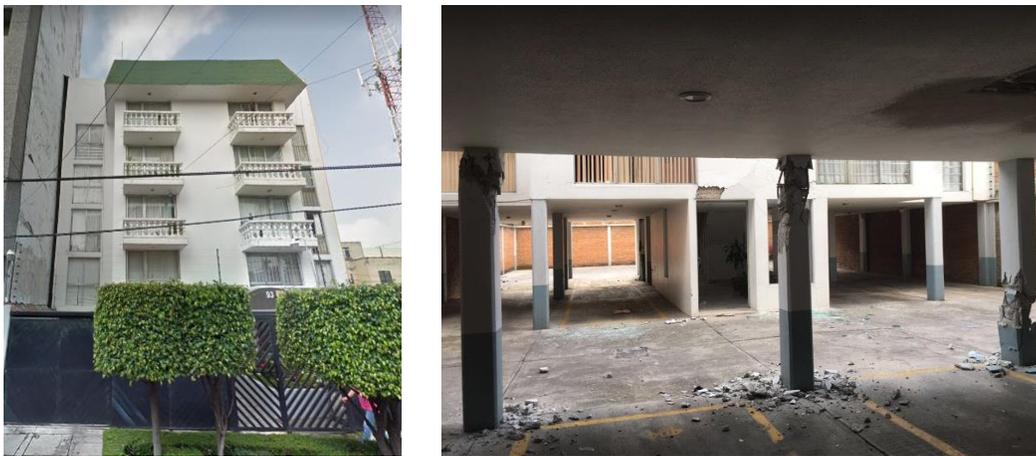
Al revisarse los daños de los edificios demolidos se observó que en algunos casos la magnitud de los daños ameritaba que el inmueble, como el de la figura 3.1, fuera reparado o rehabilitado, sin embargo fue demolido. Otros inmuebles, por ejemplo el de la figura 3.2, presentaron daños graves que representaban un riesgo inminente de colapso y, que ante la dificultad de restablecer su capacidad estructural y como una medida preventiva ante la presencia de un futuro movimiento telúrico, fueron demolidos. Por lo cual, la pregunta clave después de los terremotos dañinos no es solo si un edificio dañado debe simplemente

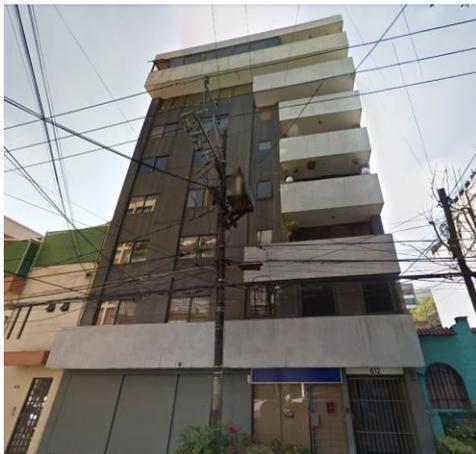
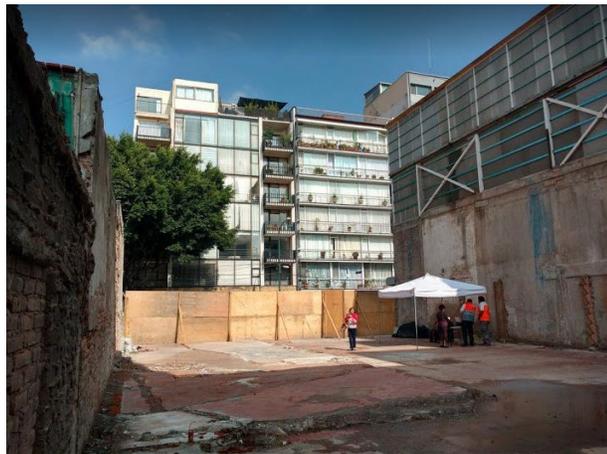
**Figura 3.3** Ejemplo del a) antes (Google Street View) y b) después de la demolición del edificio ubicado en Patricio Sanz 612, Del Valle Norte, Benito Juárez.

Cada uno de los edificios fue geolocalizado con ayuda de Google Maps y Google Street View, también se buscaron fotografías a través de Internet y medios de comunicación, para corroborar que los edificios realmente hayan sido demolidos. De ello, se pudieron verificar 121 edificios demolidos, como el de la figura 3.3, mientras que, de los 36 edificios restantes no se tienen pruebas de su estado actual. De estos últimos se concluye que están en el proceso previo de la Mesa de Demoliciones (pendiente o en revisión), que están en proceso de demolición o que los trabajos han sido detenidos por alguna problemática social o legal.

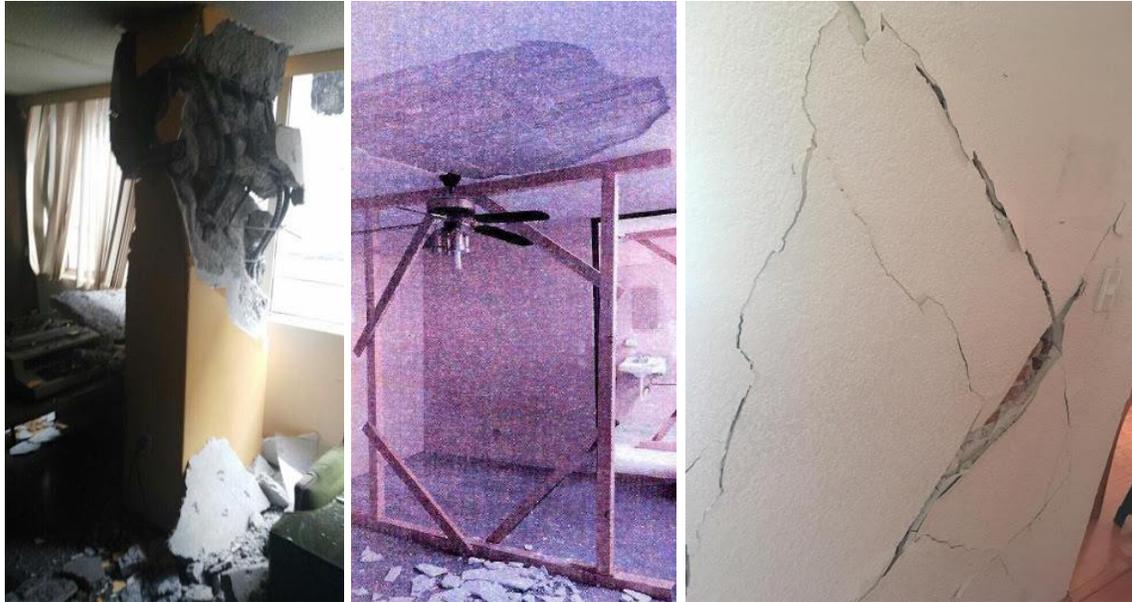
**Figura 3.14** Ejemplos de daños en elementos estructurales de los edificios demolidos:

En la figura 3.12 se observó que 102 edificios demolidos presentaron daños estructurales y 124 daños no estructurales. La figura 3.13 muestra la distribución de los daños en los elementos estructurales, los cuales se concentran principalmente en las columnas (79 inmuebles) y muros de carga (31). El resto se distribuye en vigas (17), losas (12), unión columna-losa (6) y unión viga-columna (8). Es importante destacar que 19 edificios con planta baja débil presentaron daños en las columnas de la planta baja. En la figura 3.14 se pueden observar algunos ejemplos de los daños en elementos estructurales de los edificios demolidos.

a) columna, b) losa y c) muro (ERN, 2017).

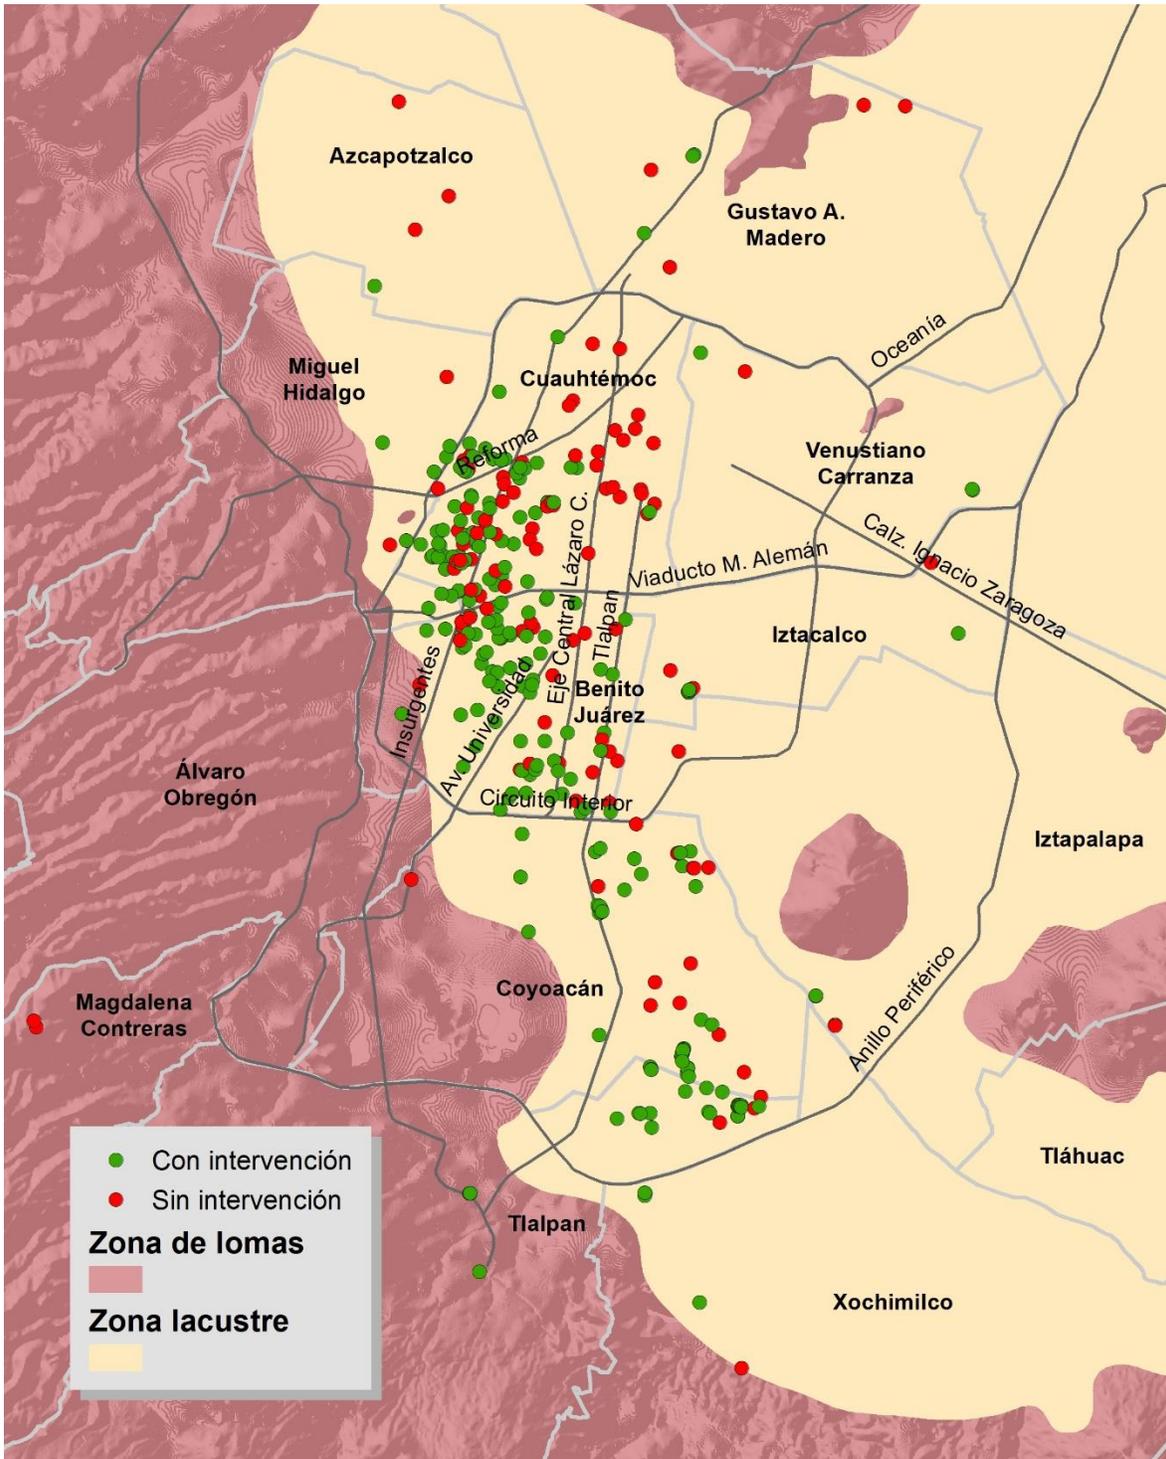
En la figura 4.2 se muestra un mapa de la localización de los edificios afectados con un proyecto de rehabilitación (con intervención) y sin intervención en la Ciudad de México.

**Figura 4.2** Localización de edificios afectados con y sin intervención en la Ciudad de México.

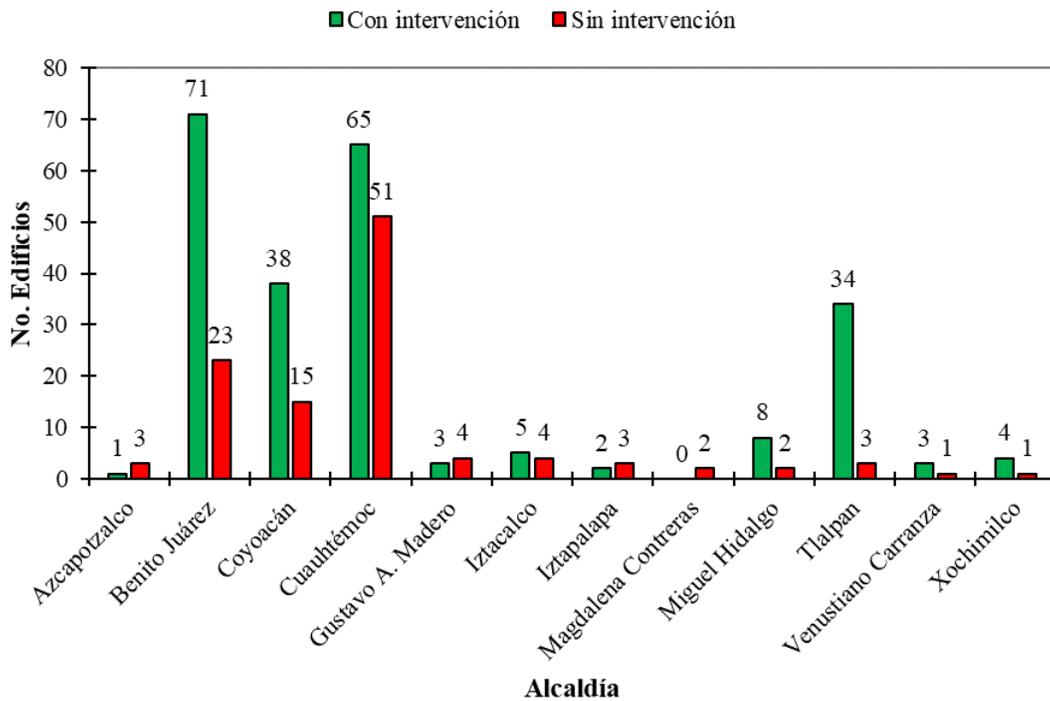
Las alcaldías Benito Juárez y Cuauhtémoc al ser las demarcaciones que presentaron el mayor número de inmuebles afectados por el sismo del 19S 2017, también son las que concentran el mayor número de edificios en proceso de rehabilitación (ver figura 4.3), con 71 y 65 edificios, respectivamente. Le siguen Coyoacán con 38 inmuebles y Tlalpan con 34. Respecto a los edificios que no están siendo intervenidos, estos se encuentran en Cuauhtémoc (51 edificios), Benito Juárez (23) y Coyoacán (15). En el resto de las alcaldías hay entre 1 a 8 edificios con y sin intervención.

**Figura 4.3** Distribución de edificios afectados con y sin intervención por alcaldías.

La situación de los edificios que no han sido intervenidos representa un peligro para la ciudadanía e infraestructura urbana. Si estos inmuebles se encuentran en un estado de abandono su deterioro continuará, agravando los daños que presentaron y ante la presencia de un sismo intenso ocasionar su colapso. Estos inmuebles, por lo tanto, deben ser atendidos por las autoridades competentes, ya sea para demolerlos o rehabilitarlos.

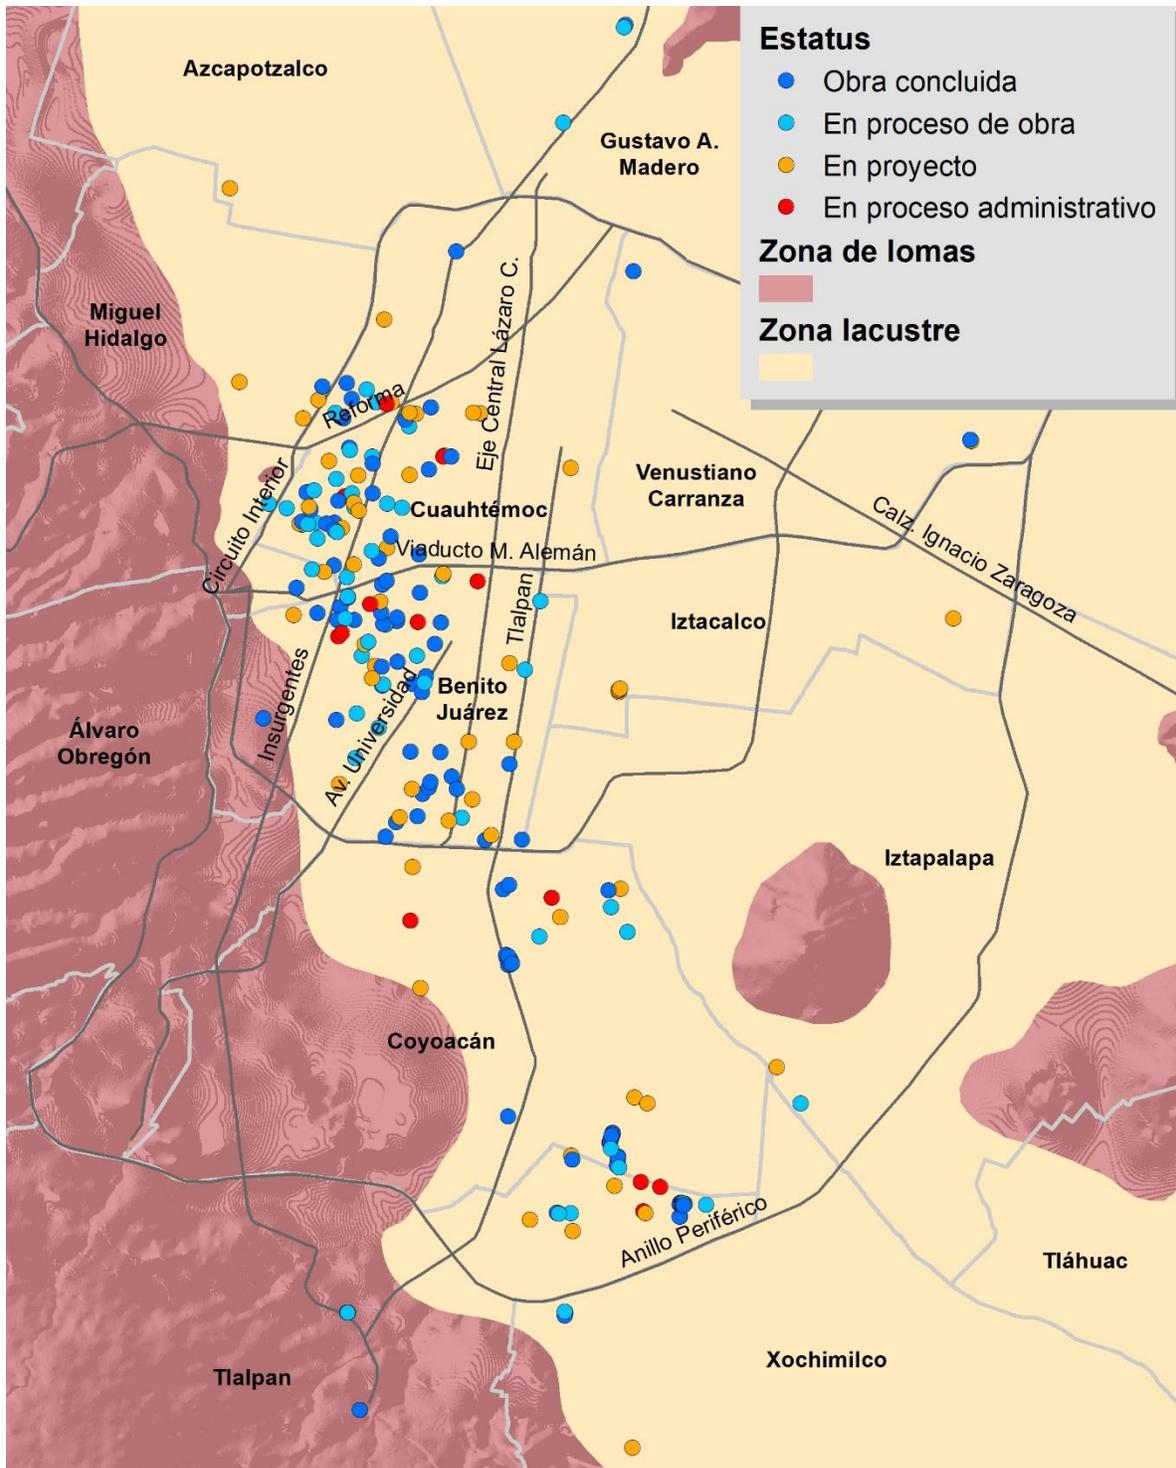
Los 234 edificios fueron geolocalizados y clasificados de acuerdo al estatus en el que se encuentra su proceso de rehabilitación, como lo muestra el mapa de la figura 4.5. La clasificación es: obra concluida, en proceso de obra, en proyecto y en proceso administrativo.

**Figura 4.5** Ubicación de edificios dañados en la Ciudad de México de acuerdo al estatus en el que se encuentra su proceso de rehabilitación.

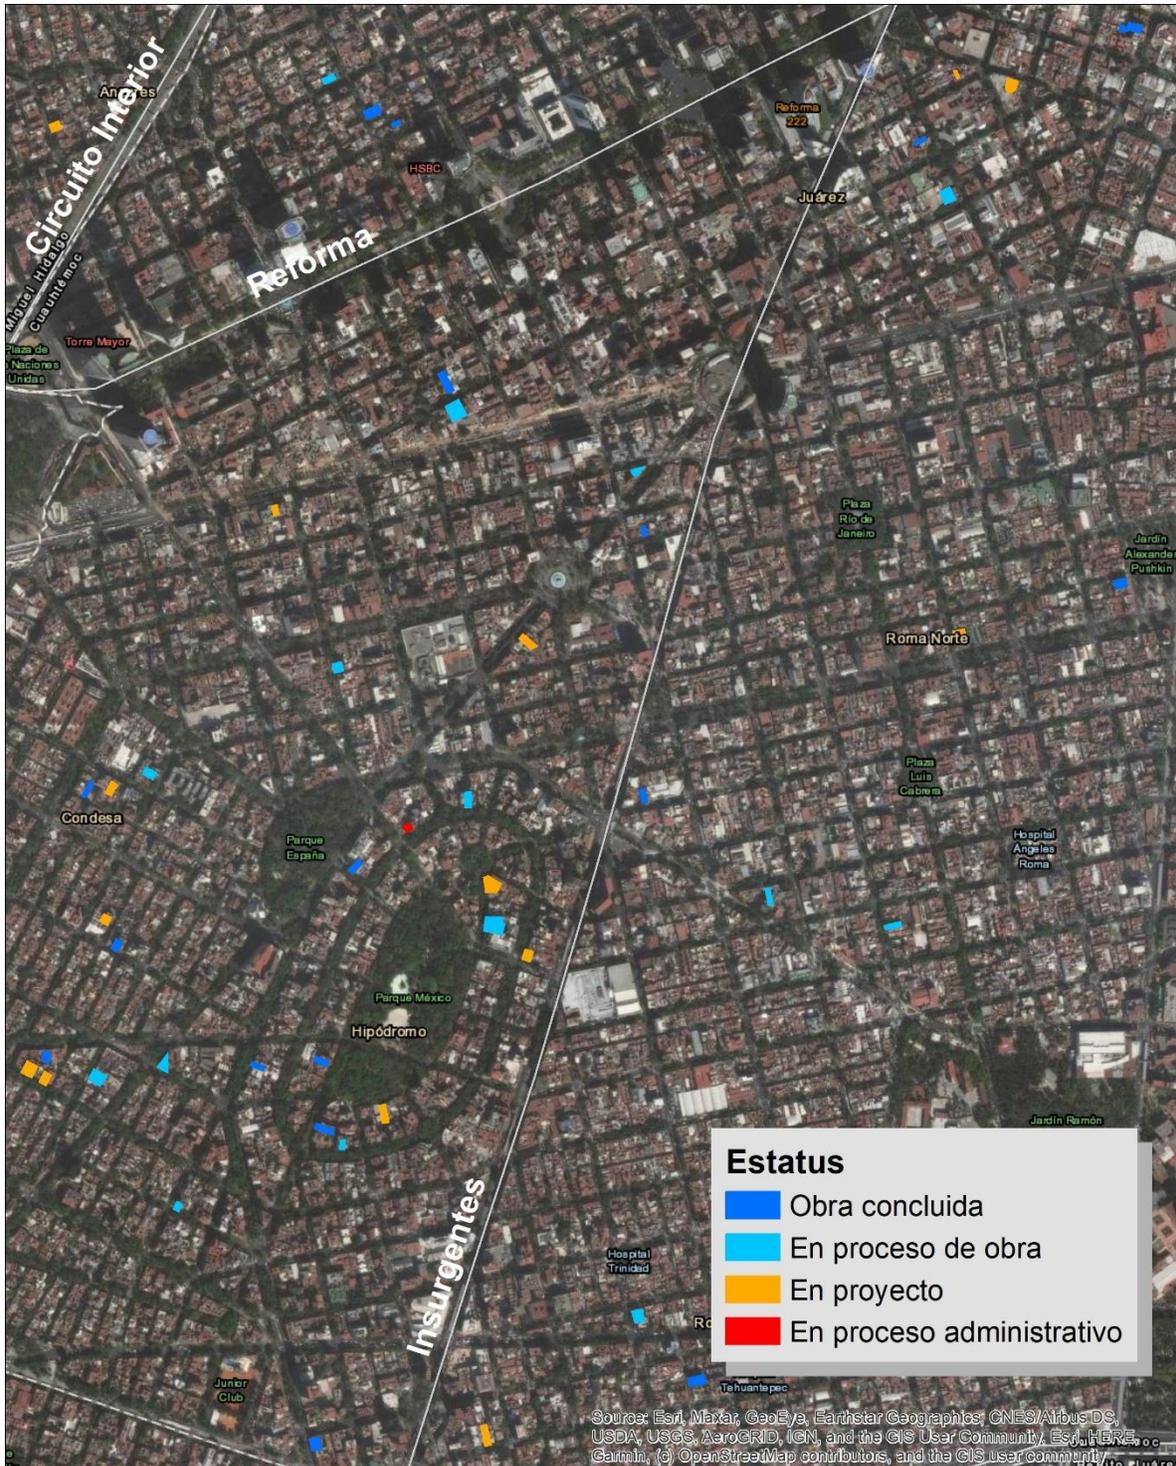
**Figura 4.6** Ejemplo de la localización a nivel predio de los inmuebles que se encuentran en proceso de rehabilitación.

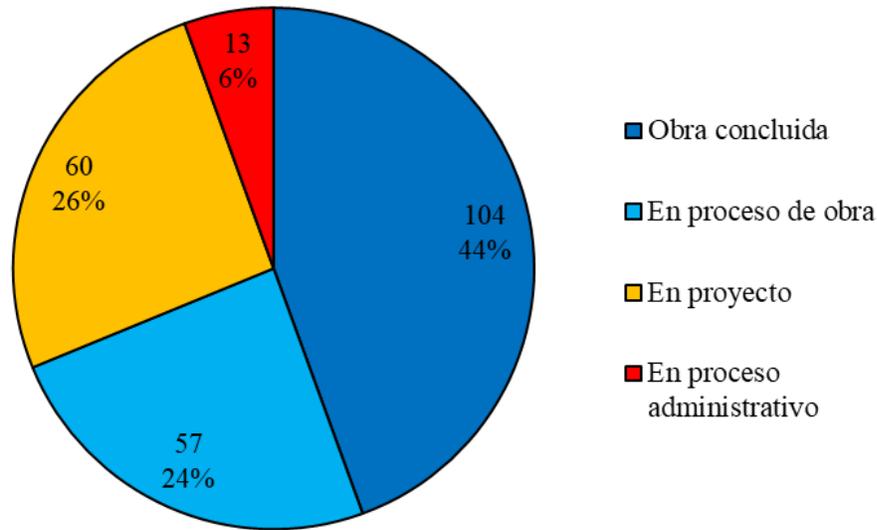
En la figura 4.7 se observa la distribución de los 234 edificios identificados de acuerdo al estatus en el que se encuentra su proceso de rehabilitación. Existen 104 edificios (44%) con obra concluida, destacando el complejo habitacional Multifamiliar Tlalpan (figura 4.8). En proceso de obra se encuentran 57 inmuebles (24%). El resto de los edificios se encuentran en etapas previas al comienzo de las obras, siendo que 60 edificios (26%) están en proyecto y 13 (6%) están en proceso administrativo.

**Figura 4.7** Distribución de edificios dañados de acuerdo al estatus en el que se encuentra su proceso de rehabilitación.

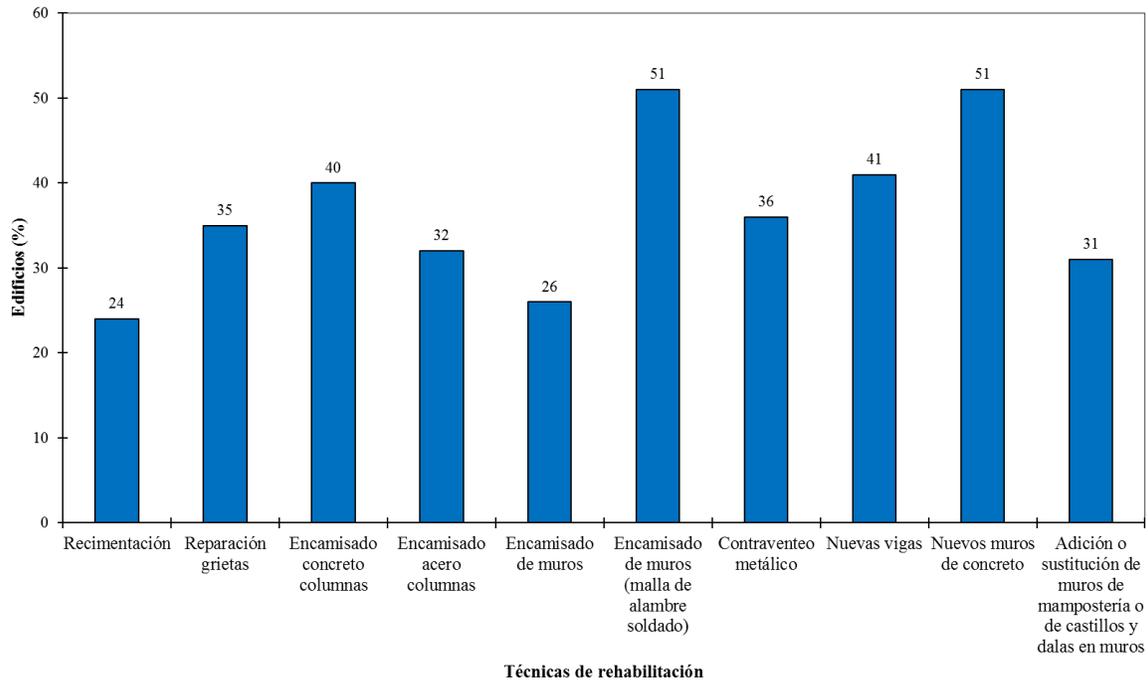
Martínez (2019) en su trabajo de tesis doctoral *Rehabilitación sísmica por desempeño de edificios de planta baja flexible*, ha identificado las técnicas de rehabilitación utilizadas en 134 edificios dañados por el sismo del 19S 2017 en la Ciudad de México. En la figura 4.9 se observa que se han utilizado 10 técnicas para la rehabilitación de los edificios, observándose que todas tienen un porcentaje de utilización similar. Entre las que más destacan se encuentran el encamisado de muros con malla de alambre soldado (51%) y el encamisado de columnas con concreto (40%), así como la adición de nuevos elementos, nuevos muros de concreto (51%) y nuevas vigas (41%). El resto de las técnicas son: contraventeos metálicos, reparación de grietas, encamisado de columnas con acero, adición o sustitución de muros de mampostería o de castillos y dalas en muros, encamisado de muros y recimentación.

**Figura 4.9** Técnicas de rehabilitación de estructuras utilizadas en la Ciudad de México después del sismo del 19S 2017 (Adaptada de Martínez, 2019).

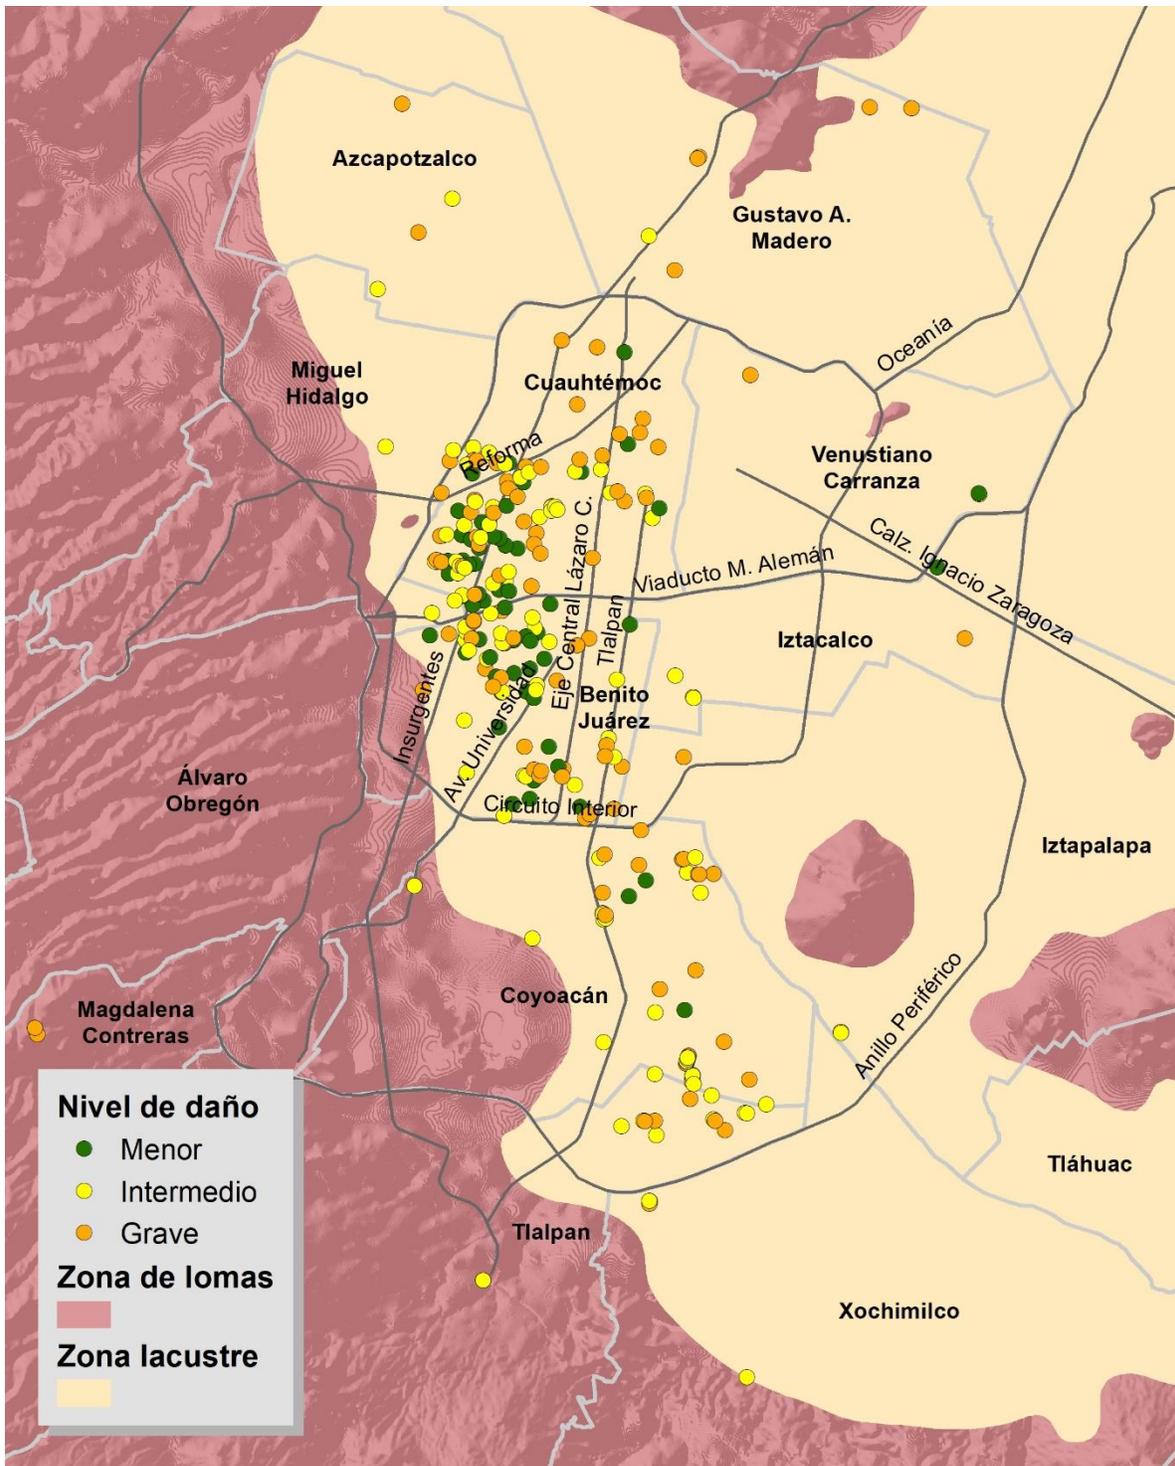
Los inmuebles identificados son edificios de 4 a 14 niveles de altura, siendo en su mayoría edificios de departamentos o unidades habitacionales, ya que son viviendas para múltiples familias. En la figura 4.10 se muestra un mapa de la localización de los edificios, los cuales fueron geolocalizados con ayuda de Google Maps y Google Street View. Cada uno de ellos fue clasificado por nivel de daño: verde para daños menores, amarillo para daños intermedios y naranja para daños graves.

**Figura 4.10** Localización de los 269 edificios identificados en la base de datos que coinciden con los reportados con afectaciones en la Ciudad de México.

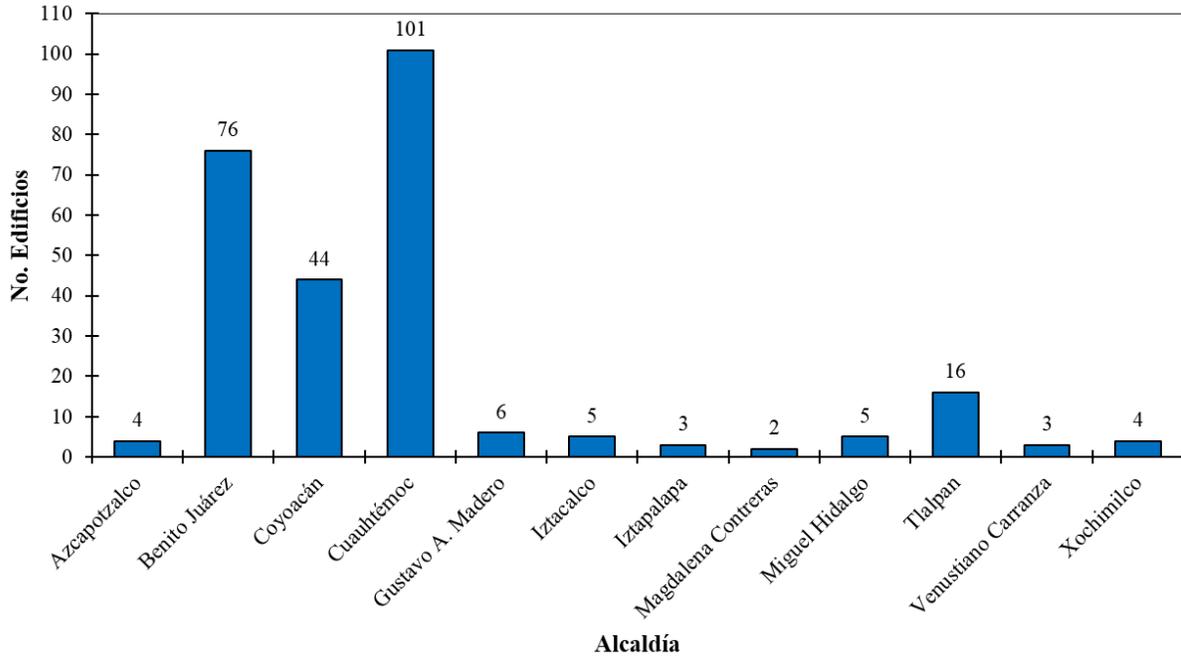
Considerando la ubicación de los edificios identificados, en la figura 4.11 se observa que las alcaldías con más edificios son Cuauhtémoc (101 inmuebles), Benito Juárez (76) y Coyoacán (44), las cuales concentran el 82% de todos los edificios identificados. Destaca que las tres alcaldías también concentraron el mayor número de edificios demolidos, mientras que las alcaldías Cuauhtémoc y Benito Juárez presentaron el mayor número de estructuras dañadas en la Ciudad de México. El resto de los inmuebles identificados se ubican en Tlalpan (con 16 inmuebles), Gustavo A. Madero (6), Iztacalco y Miguel Hidalgo (con 5 cada uno), Azcapotzalco y Xochimilco (con 4 cada uno), Iztapalapa y Venustiano Carranza (con 3 cada uno) y Magdalena Contreras (2).

Figura 4.11 Distribución de edificios por alcaldías.

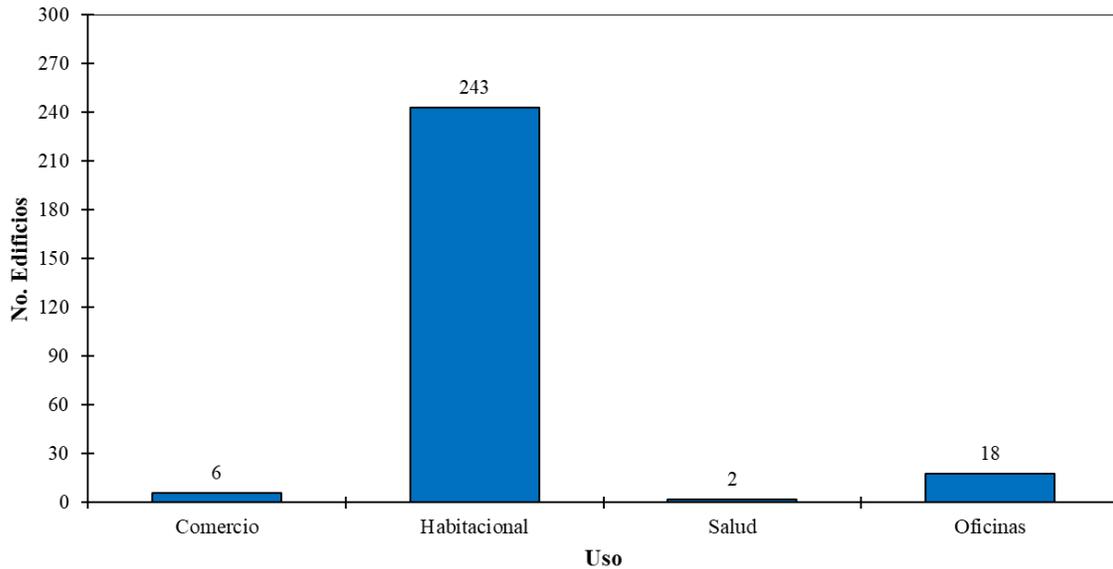
En relación al uso que tienen los inmuebles, en la figura 4.12 se puede observar que 243 edificios (90.3%) son habitacionales, 18 (6.7%) son oficinas, 6 (2.2%) son comercios y 2 (0.7%) pertenecen al sector salud.

Figura 4.12 Distribución de edificios de acuerdo a su uso.

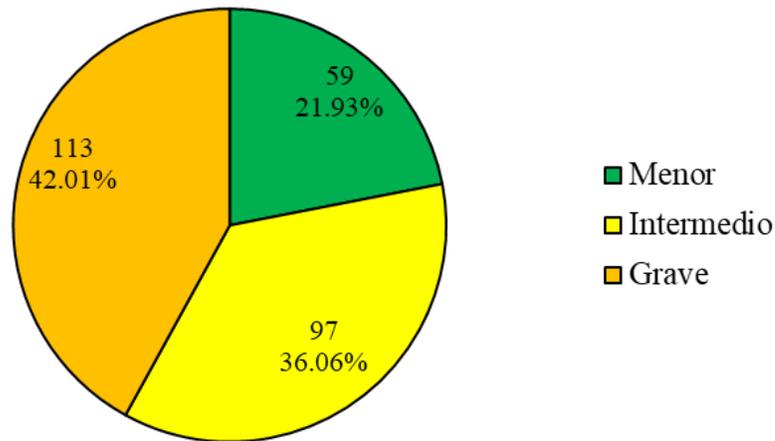
La figura 4.13 muestra la distribución de los edificios identificados por nivel de daño, observándose que 59 edificios (21.93%) presentaron daños menores, 97 (36.06%) con daños intermedios y 113 inmuebles (42.01%) tuvieron daños graves.

**Figura 4.13** Distribución de edificios por nivel de daño.

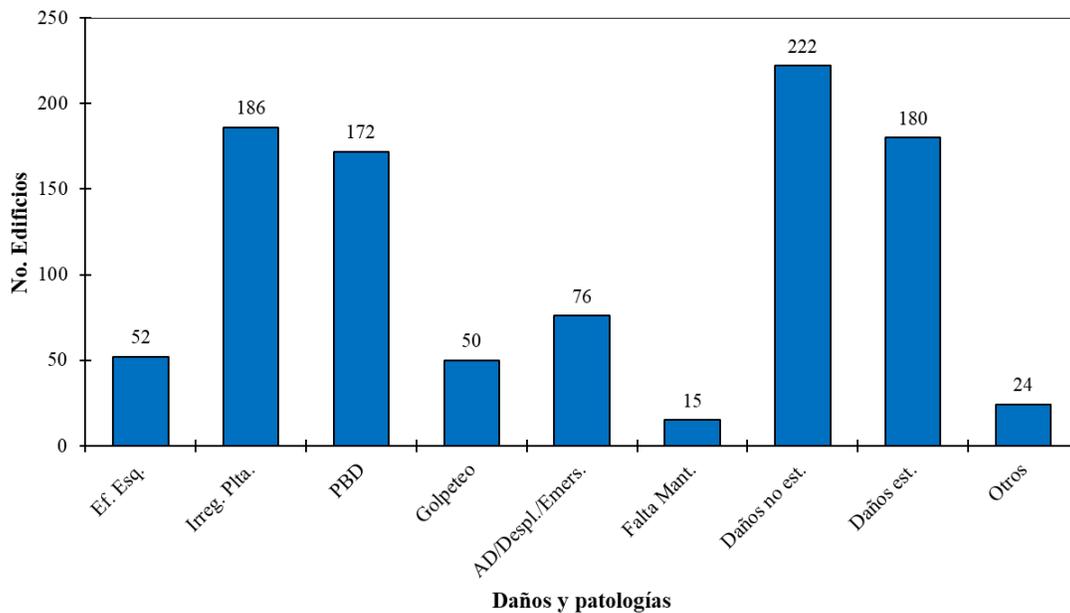
A continuación, se presentan en la figura 4.14 las patologías estructurales y los daños que se observaron en los 269 edificios identificados. Las siglas que se muestran en la siguiente figura se entienden como: Ef. Esq.- Efecto de esquina, Irreg. Plta.- Irregularidad en planta, PBD- Planta baja débil, AD/Despl./Emers.- Asentamientos diferenciales/Desplome/Emersión, Falta Mant.- Falta de mantenimiento, Daños no est.- Daños no estructurales y Daños est.- Daños estructurales.

**Figura 4.14** Distribución de daños y patologías en edificios.

De acuerdo a la figura 4.14, 180 edificios presentaron daños en sus elementos estructurales y 222 tuvieron daños no estructurales. Asimismo, se observaron 76 inmuebles con asentamientos diferenciales, desplome o emersión, y 15 edificios con falta de mantenimiento. En 24 edificios se identificaron algunas características que agravaron el daño, como tener sobrecarga, haber sido reforzados después de 1985 y presentar daños considerables por el golpeteo entre edificaciones.

Mientras que, para evitar el golpeteo entre edificaciones, se deberá revisar que la separación entre edificios cumpla con la separación mínima establecida en las NTC-Sismo, la cual es de 50 mm. Si no se cumple con la separación, las NTC-Rehabilitación recomiendan recortar los elementos estructurales y no estructurales colindantes para aumentar la separación, conectar los edificios para que trabajen en conjunto, o bien insertar un elemento que amortigüe el impacto.

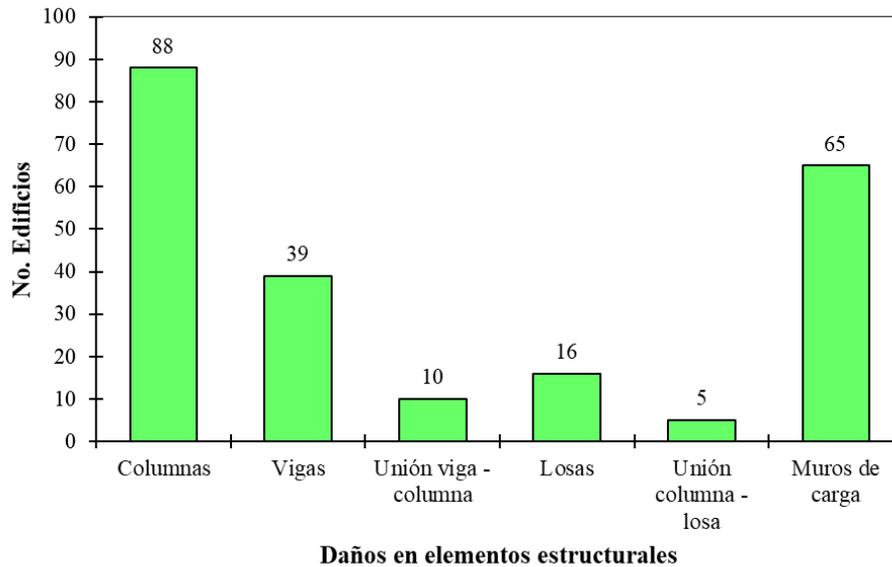
Con respecto a los daños, en la figura 4.15 se observa la distribución de daños en elementos estructurales. Los daños se concentran en los muros de carga (65 inmuebles) y en las columnas (88), destacando que 41 edificios con planta baja débil presentaron daños en las columnas de la planta baja. El resto de los daños se distribuyen en vigas (39 edificios), losas (16), unión viga-columna (10) y unión columna-losa (5).

**Figura 4.15** Distribución de daños en elementos estructurales.

Para los daños en elementos estructurales las NTC-Rehabilitación proponen técnicas de reforzamiento, de las cuales se puede utilizar una técnica o una combinación de ellas para el proyecto que se proponga. Entre las técnicas se incluyen el encamisado de elementos de concreto y de mampostería con mallas metálicas o plásticas recubiertas con mortero, o con ferrocemento, morteros o concretos con fibras metálicas, plásticas o materiales sintéticos adheridos con resinas; en columnas y vigas se pueden emplear encamisados de concreto reforzado con barras longitudinales y estribos, de acero con ángulos y soleras, o de láminas de fibras de carbono o de vidrio, embebidas en resina epóxica; la inclusión o retiro de muros de cortante; la adición de diagonales de contraventeo en los marcos de la estructura, normales o restringidos contra pandeo, también pueden colocarse dispositivos disipadores de energía; la adición de contrafuertes de concreto o metálicos alrededor de los edificios, y la adición de elementos confinantes de concreto reforzado.

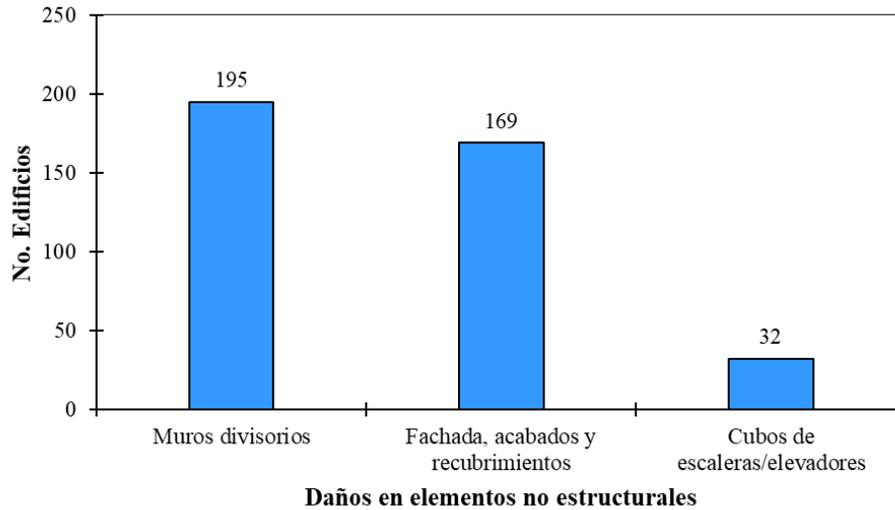
También se observaron daños en los elementos no estructurales de los edificios identificados. En la figura 4.16 se observa que 195 edificios (72%) presentaron daños en los muros divisorios, 169 (63%) en fachada, acabados y recubrimientos, y 32 (12%) en cubos de escaleras o elevadores.

**Figura 4.16** Distribución de daños en elementos no estructurales.

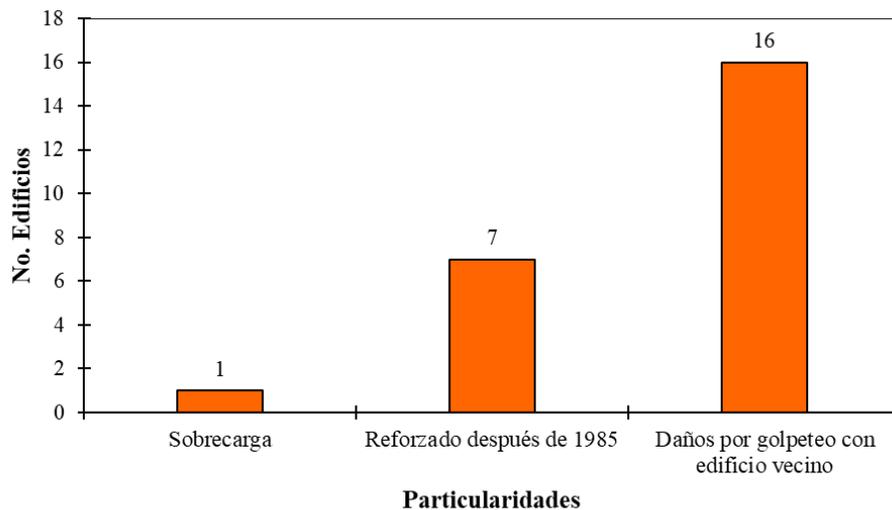
Además de los daños y las patologías que se observaron, se identificaron 24 edificios con particularidades que posiblemente influyeron en el nivel de daño (ver figura 4.17). Estos presentaban sobrecarga por el uso de maquinaria pesada (1 edificio), daños por golpeteo con edificio vecino (16 inmuebles) y reforzamiento después del terremoto de 1985 (7 edificios), mediante contraventeos metálicos de acero, contraventeos de concreto armado, contrafuertes, muros de rigidez de concreto reforzado, recimentación y demolición de pisos superiores.

**Figura 4.17** Particularidades observadas en algunos edificios rehabilitados.
