**UNIVERSIDAD NACIONAL  
AUTÓNOMA DE MÉXICO**

**ESTABILIDAD DE UN TALUD EN LA SIERRA DE  
GUADALUPE Y SU REPRESENTACIÓN GRÁFICA**

**T E S I N A**

**ESPECIALISTA EN GEOTECNIA**

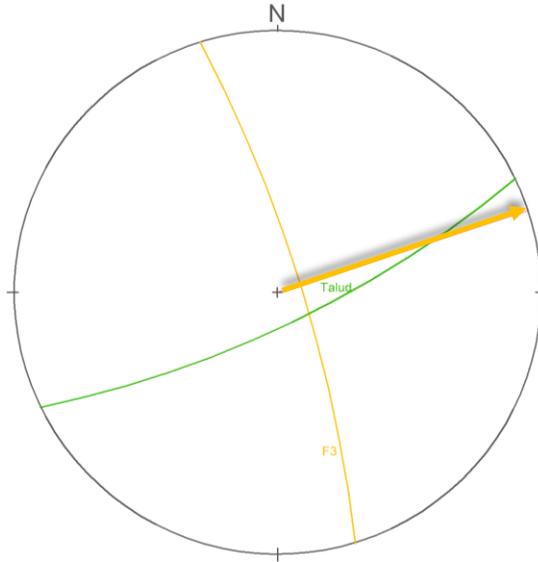
Figura 18 Estereograma inestabilidad de planos F3.

Al igual que en el caso anterior, al presentarse los planos del talud y de la discontinuidad F3 ( $80^{\circ}/73^{\circ}$ ), casi perpendiculares, no existe algún riesgo de deslizamiento por el confinamiento que presenta la discontinuidad.

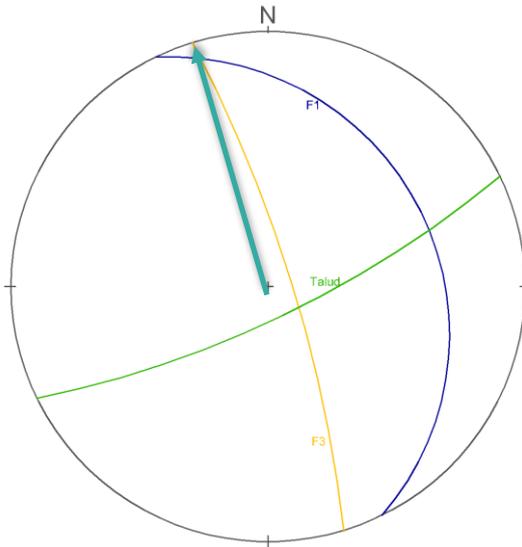
Figura 22 Estereograma inestabilidad de cuña formada por discontinuidades F1 y F3.

Las cuñas que se formen por las familias F1 y F3, son cuñas inversas que no tienen salida, por lo que se considera que no afectan la estabilidad del talud al presentarse en esta dirección. Su intersección se ubica al  $344^{\circ}/05^{\circ}$ .

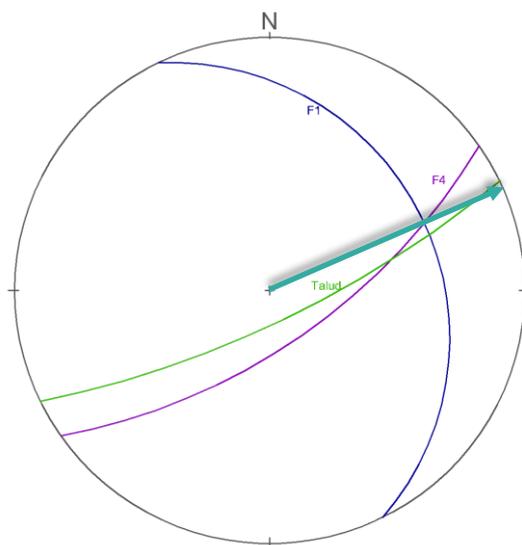
Figura 23. Estereograma inestabilidad de cuña formada por discontinuidades F1 y F4.

La cuña que se crea con la combinación de la familia F1 y F4, es una cuña directa y sin salida, lo que implica que no existirá algún deslizamiento sobre el conjunto de estos planos. La línea de intersección se describe con  $24^{\circ}$  de echado a  $67^{\circ}$ .

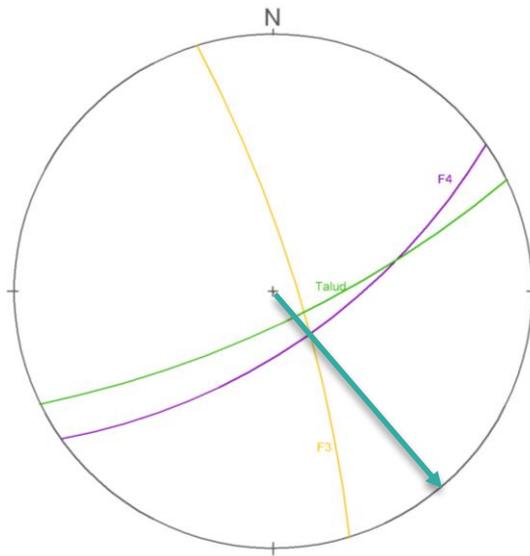
Figura 26. Estereograma inestabilidad de cuña formada por discontinuidades F3 y F4.

La línea de intersección tiene  $64^\circ$  de inclinación a  $124^\circ$ . La cuña es inversa por lo que la cuña generada es generalmente muy forzada, y deslizará únicamente sobre un plano, por ello, el vector generado es muy similar al vector por falla plana de la F4.
