Análisis de los daños ocasionados por el Huracán Wilma en Comercios y Gasolineras

T E S I S

INGENIERO CIVIL

Ciudad Universitaria, México D.F. 2007

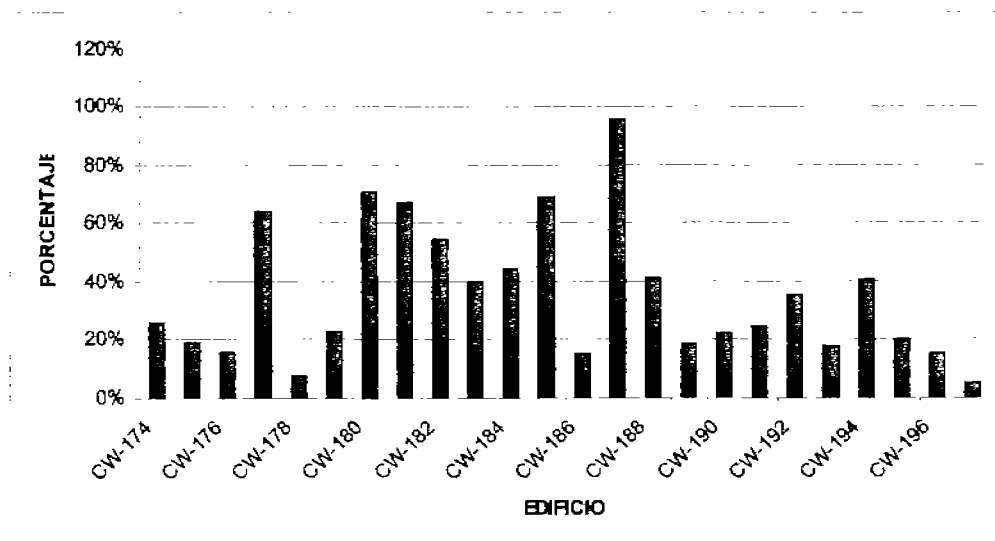
Gráfica 2.4 Porcentaje de daños a contenidos

Obteniendo un promedio se obtiene que el porcentaje de daños general para contenidos en gasolineras es del 39% incluyendo las gasolineras que tienen minisuper.

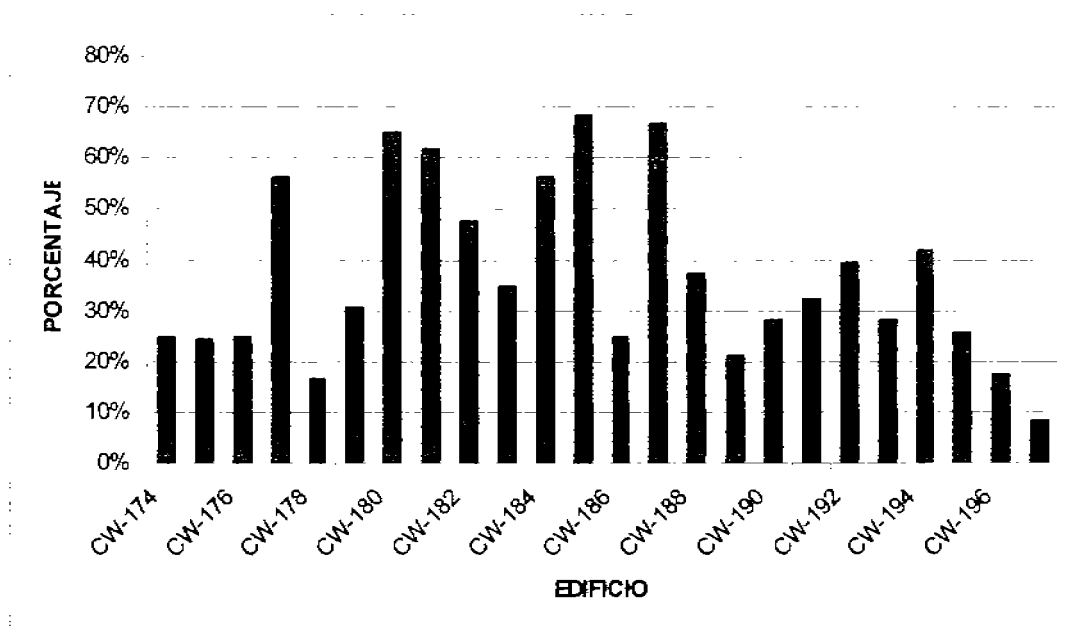
Gráfica 2.4.1 Porcentaje de daños a edificios

Realizando un promedio se tiene que el porcentaje de daños a edificios general es del 36%

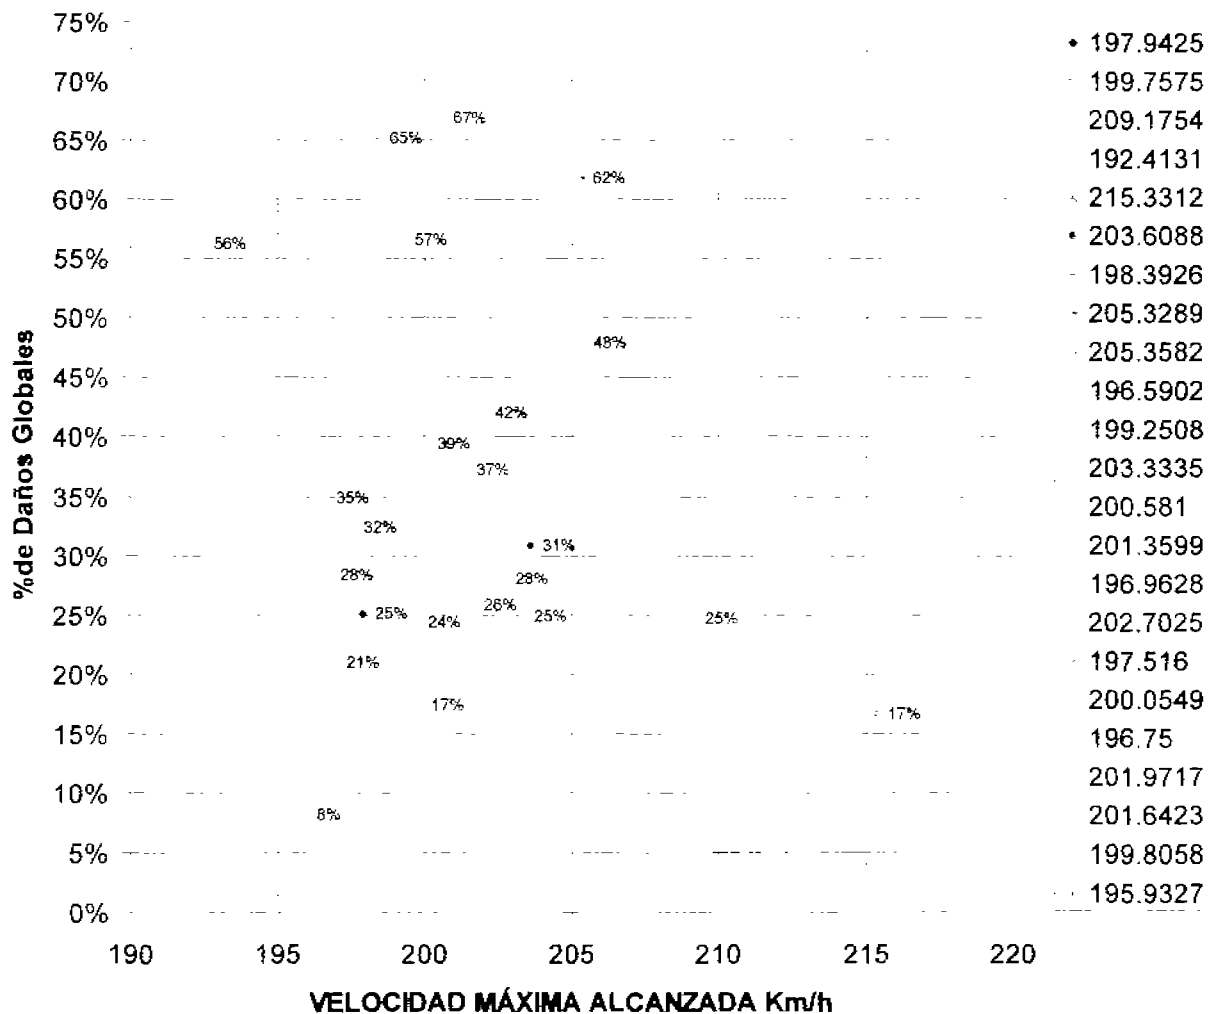
Gráfica 2.7 Relación de los daños global con la velocidad máxima del viento

Como se observa no existe un comportamiento lineal en el cual se pueda tener una relación de a mayor velocidad mayor porcentaje de daños globales ya que depende de los contenidos que se tenga en cada gasolineras y de la forma en que haya afectado las lluvias a los contenidos.

Sin embargo tomando las gasolineras 4G y 5G como nuestro límite inferior y superior de las velocidades máximas alcanzadas, se puede concluir que a partir de que se presenta una velocidad de 192.4131 Km/h para el caso de la gasolinera 4G se puede tener un porcentaje de daños global máximo del 56% y cuando se presenta una velocidad de 215.3312 Km/h como la que presento la gasolinera 5G se puede tener un porcentaje de daños global mínimo del 17%,

Para obtener el porcentaje de daños globales esperados en gasolineras ante un nuevo fenómeno hidrometeorológico como Wilma, se realizó un promedio de velocidad máxima alcanzada y un promedio de porcentaje de daños global, los resultados fueron: $V_{m\acute{a}x. esperada} = 200.95 \text{ Km/h}$, porcentajes de daños globales esperados = 35%.

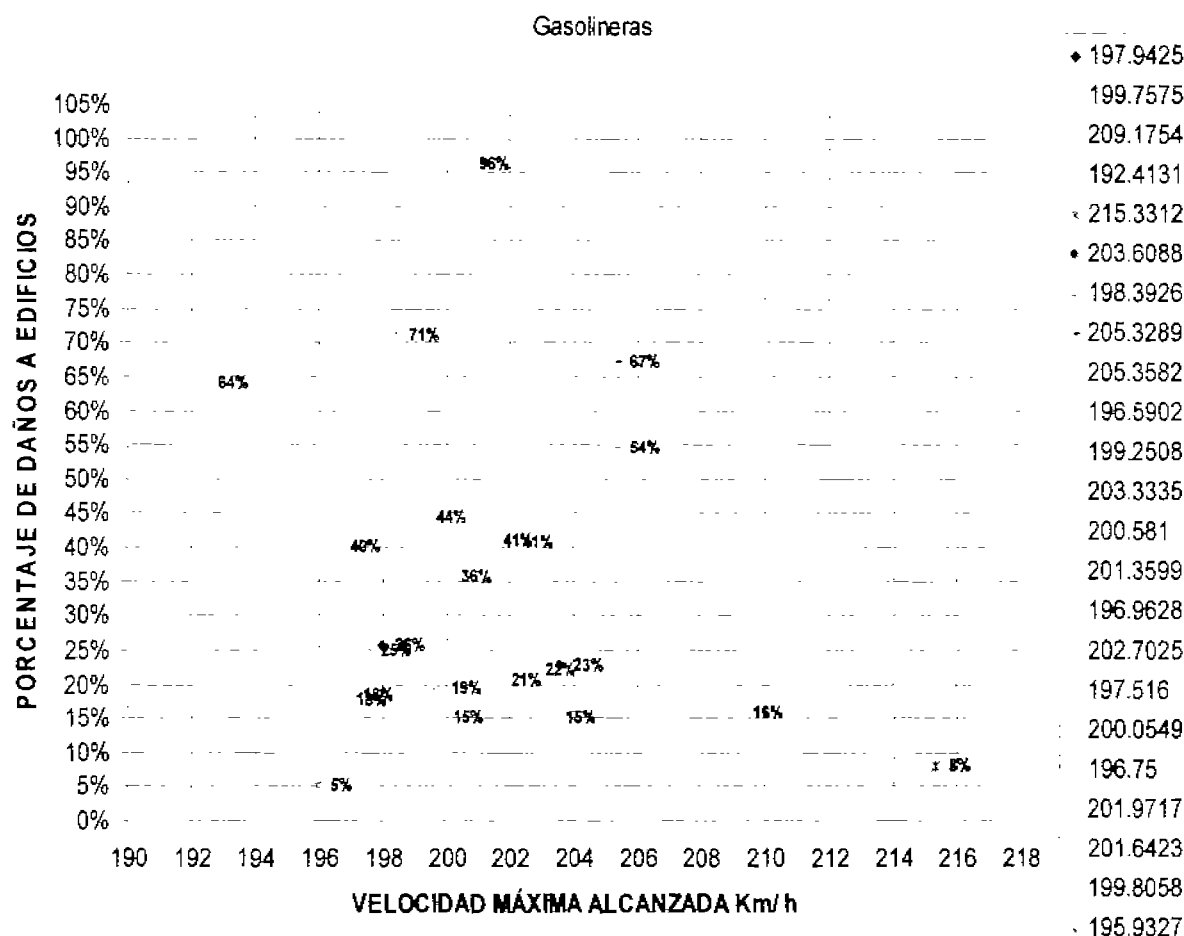
Gráfica 2.7.1 Relación de los daños a edificios con la velocidad máxima del viento

Como se observa en la gráfica 2.7.1 el porcentaje de daños a edificios es variable y no se relaciona directamente con la velocidad máxima alcanzada, sin embargo sí se relaciona con las dimensiones de la techumbre y de los componentes, ya que si tiene minisuper aumentan los porcentajes de daños por que la estructura de los minisuper son más vulnerables al viento.

Se realizó un promedio de la velocidad máxima alcanzada y de los porcentajes de daños al edificio, los resultados fueron: $V_{m\acute{a}x. esperada} = 200.95 \text{ Km/h}$, porcentajes de daños globales esperados = 34%.

Con los resultados obtenidos se puede concluir que los daños a edificios esperados ante un futuro huracán como fue Wilma pueden ser alrededor del 35%. Con una velocidad de 201 Km/h.

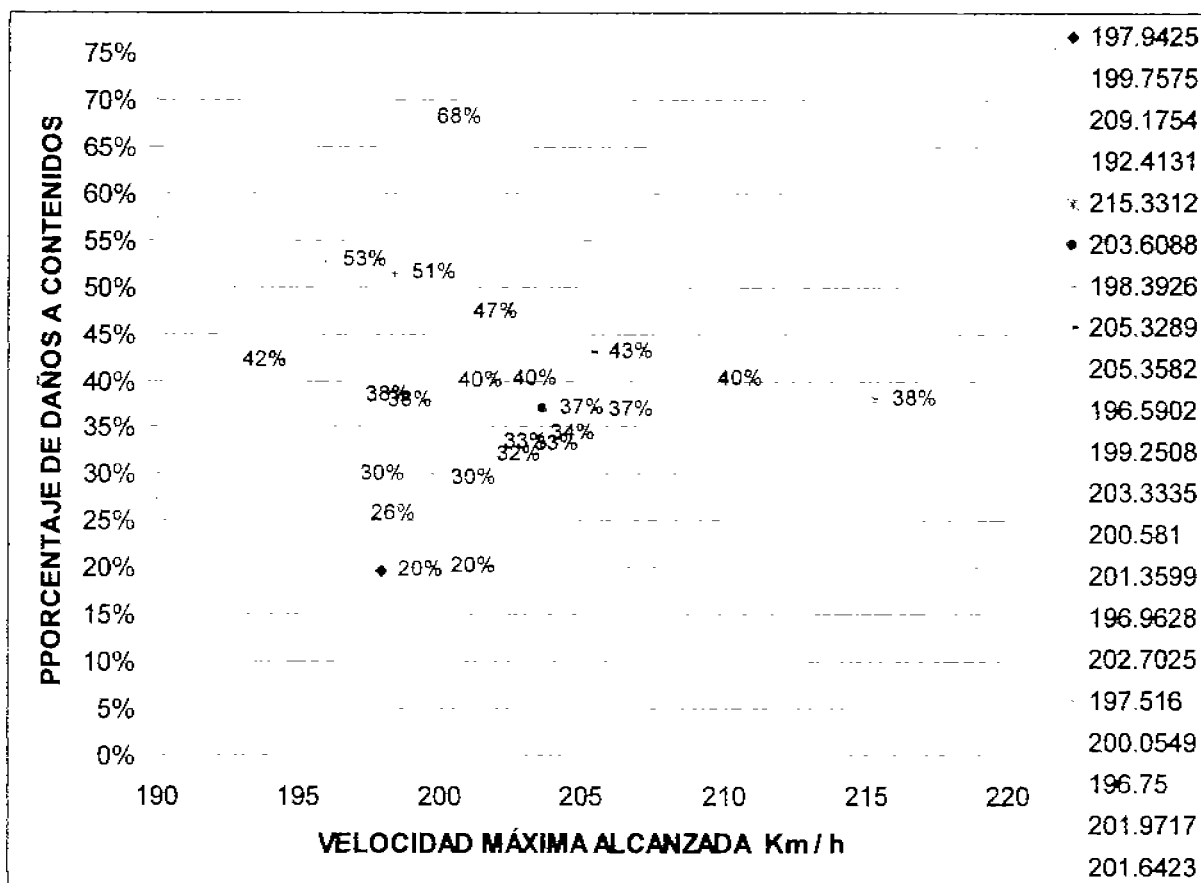
GRÁFICA 2.7.2 Relación de los daños a contenidos con la velocidad máxima del viento

De igual manera, con los datos obtenidos en la gráfica, se realizó un promedio de daños a contenidos, los resultados que se obtuvieron son: $V_{m\acute{a}x. esperada} = 200.95$ Km/h, porcentajes de daños globales esperados= 34%.

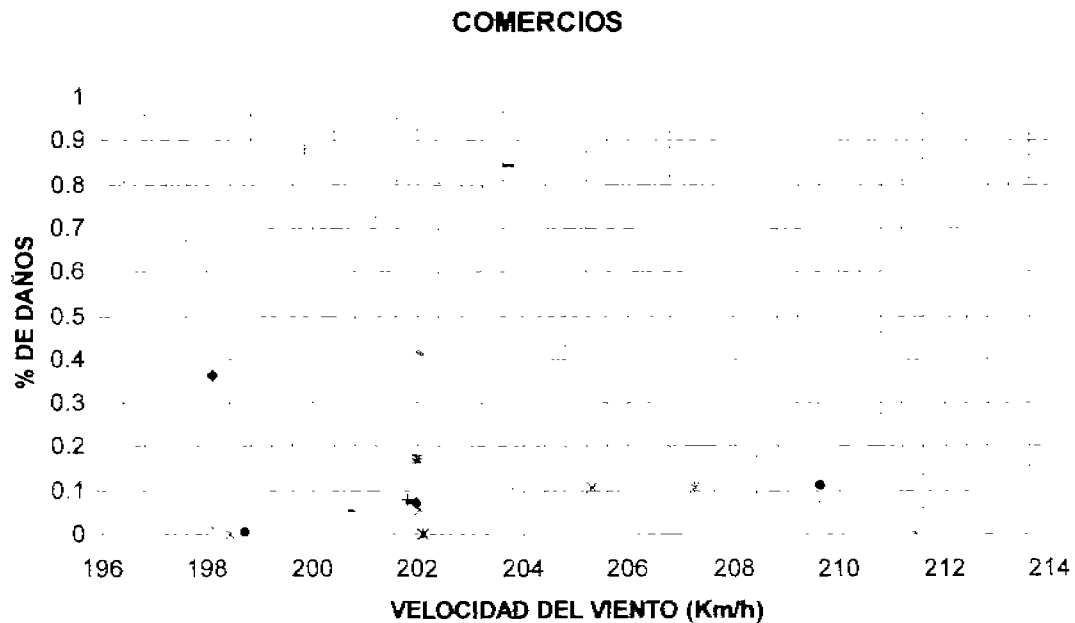
Gráfica 3.7 Relación de los daños globales con la velocidad máxima del viento

Para obtener el porcentaje de daños globales esperados en comercios ante un nuevo fenómeno hidrometeorológico como Wilma, se realizó con los datos de la gráfica 3.7 un promedio de velocidad máxima alcanzada y un promedio de porcentaje de daños global, que resultó de : $V_{\text{máx. esperada}} = 200 \text{ Km/h}$, porcentajes de daños globales esperados= 18%.

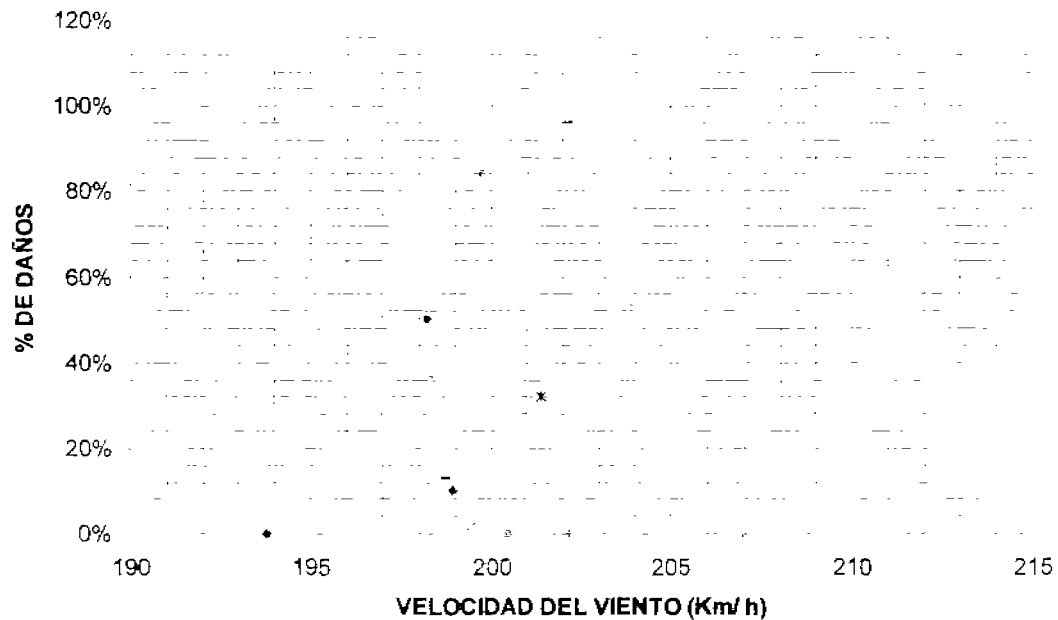
Gráfica 3.7.1 Relación de los daños a edificios con la velocidad máxima del viento

Con los datos obtenidos en las gráficas 3.7.1 y 3.7.2 se obtuvieron promedios para saber los posibles daños esperados ante un fenómeno como Wilma. Los resultados para edificios fueron, daños a edificios de comercios esperados= 14% y daños a contenidos de comercios esperados= 16%

La máxima velocidad la presentó el comercio C-10 la cual tuvo el 95% de daños a edificios debido a su ubicación donde se observa que en su entorno existe bastante vegetación lo cual debido al desprendimiento de ramas lanzadas por la velocidad del viento dañaron al inmueble

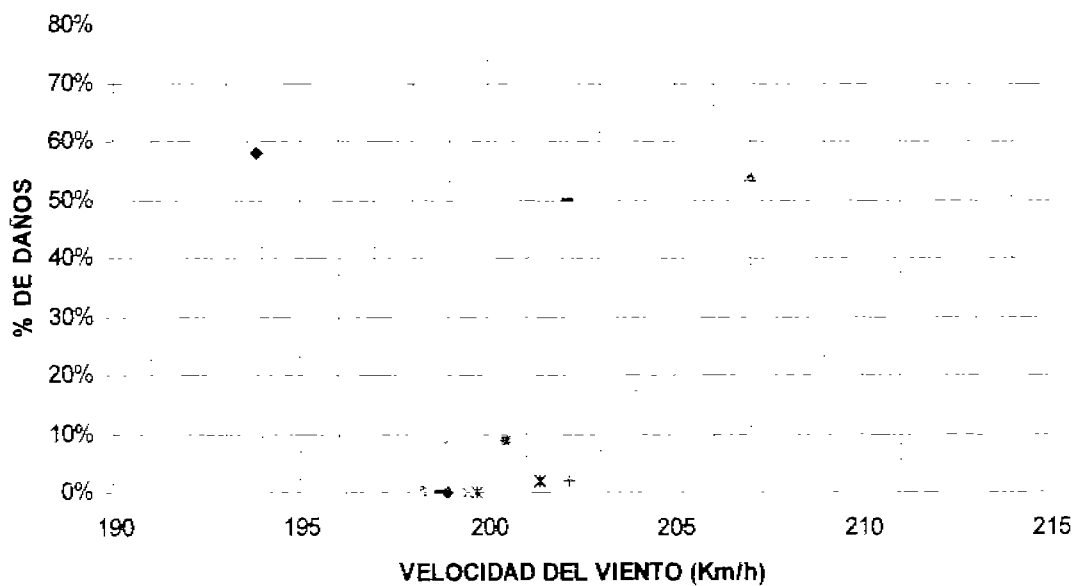
Gráfica 3.7.2 Relación de los daños a contenidos con la velocidad del viento.

En cuanto a los daños a contenidos se obtuvieron el 0% para este comercio ya que su uso era restaurante.

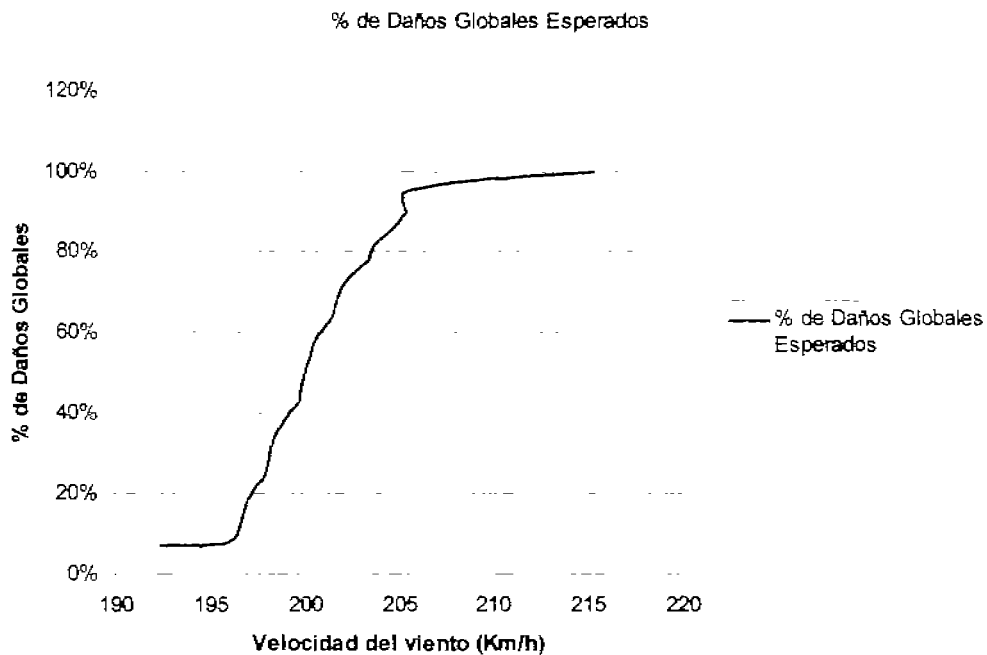
Gráfica 4.1.1 Porcentaje de Daños Globales Acumulados

Posteriormente se graficaron las velocidades con los porcentajes de daños globales acumulados (Gráfica 4.1.1)
