UNIVERSIDAD NACIONAL AUTÓNOMA DE MÉXICO

Análisis Espacial de Estructuras Dañadas en la Delegación Cuauhtémoc por los Sismos de 1985

T E S I S

INGENIERO CIVIL

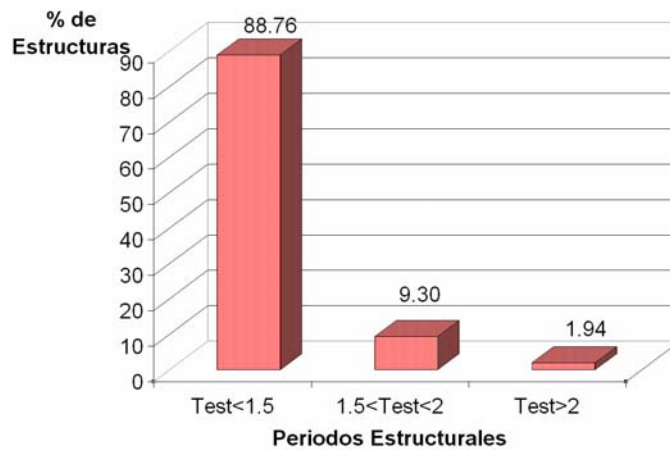
En la figura 3.1 se muestra la ubicación de las estructuras dañadas y líneas que nos definen las áreas de períodos predominantes del suelo, se observa una concentración de daños en la región comprendida por los períodos de suelo mayores a 2.0 s, aunque también se observa que más de la mitad de la superficie que ocupa la delegación tiene períodos mayores a los 2.0 s. Los períodos estructurales resultaron en su mayoría menores de 1.5 s (figura 3.2), por lo que se esperaría observar un gran número de estructuras

Figura 3.2 Porcentaje de estructuras con períodos fundamentales en el rango de períodos del suelo

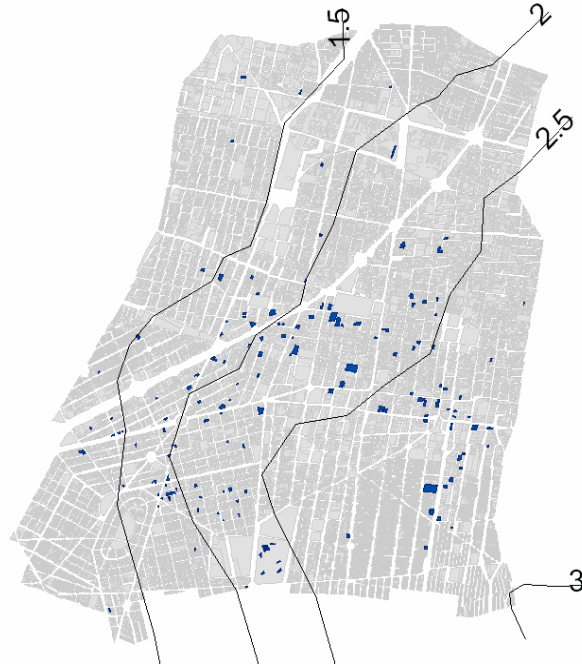
Calculando el período fundamental de las estructuras dañadas con RSMex® resulta que 153 estructuras pudieron presentar el fenómeno de resonancia, al entrar en el rango de períodos predominantes del suelo $1.0 \text{ s} \leq T_{\text{suelo}} \leq 3.0 \text{ s}$, su distribución se muestra en la figura 3.3. Sin embargo, al estudiar las estructuras a partir de su ubicación, se obtuvo que en ningún caso el período estructural coincidió con el del suelo, por lo que no se existe una clara correlación de que se presentó el fenómeno de resonancia en alguna estructura.

Figura 3.3 Estructuras dañadas en la delegación Cuauhtémoc con período estructural calculado con RSMex® coincidente con los períodos del suelo

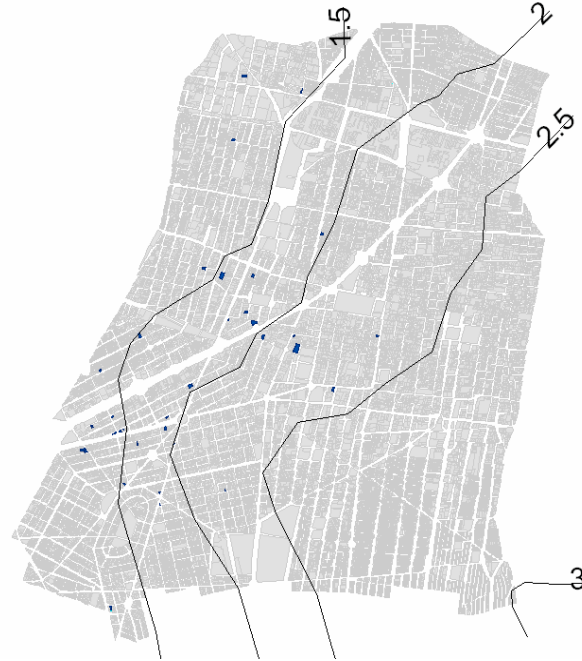
En la figura 3.4 se presenta la ubicación de estructuras con período dentro del rango propuesto, se observa que hubo sólo 38 estructuras en las que se dio el fenómeno de resonancia, lo que representa un 15% del total de estructuras dañadas, como era de esperarse estas estructuras se encuentran ubicadas en la región de períodos de suelo menores a 2.5 s, en la región de períodos mayores a 2.5 s los factores de daño fueron otros.

Figura 3.4 Estructuras dañadas en la delegación Cuauhtémoc por los sismos de septiembre de 1985 en las que se dio el fenómeno de resonancia

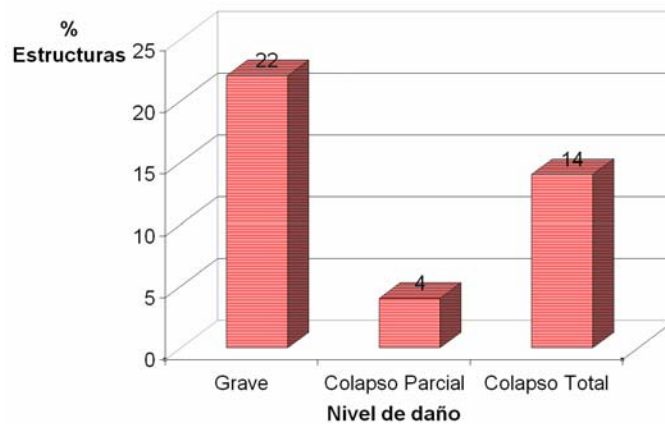
En más de la mitad de estructuras el nivel de daño que se presentó fue daño grave y un número menor tuvo algún tipo de colapso (figura 3.5), por lo que podemos decir que la resonancia en estructuras provoca daños graves y en menor medida colapso total, sin embargo hay que comprobar que el daño se deba exclusivamente al fenómeno ya que en el daño pudo ser provocado o intensificado por otros factores como son: el año de construcción, sistema estructural vulnerable o la ubicación en la manzana, aunque estos factores ya han sido tomados en cuenta para el cálculo del período estructural, este un modelo perfectible.

Figura 3.5 Estructuras dañadas en la delegación Cuauhtémoc por los sismos de septiembre de 1985 en las que se dio el fenómeno de resonancia por nivel de daño

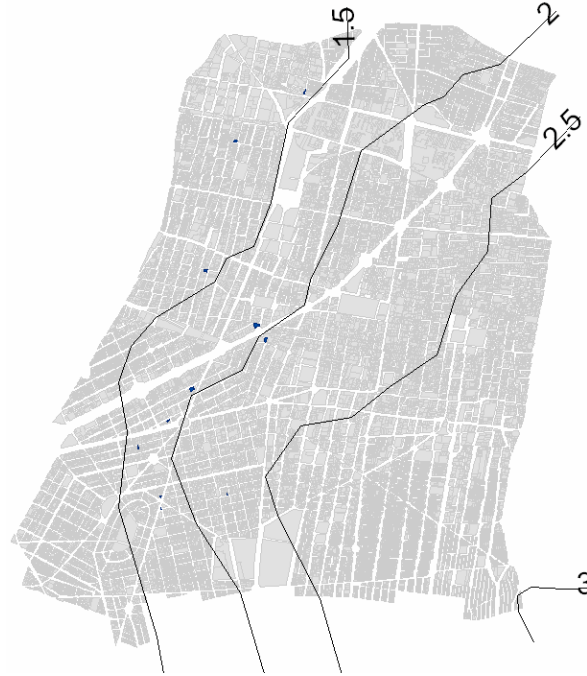
Se identificaron once estructuras que presentaron resonancia pero su daño fue debido a otras razones, éstas se muestran en la figura 3.6. En estas estructuras el daño se debió a la suma de características que aumentaron su período, también la falla se debió a la irregularidad en planta, que es en casi en todos los casos triangular, lo que provocó torsiones intensificadas con el fenómeno de resonancia. Hubo casos en

los que está identificada falla de la cimentación que provocó el desplome de la estructura, en otros casos se debió a daños previos provocados por sismos anteriores, en un caso la irregularidad fue en las columnas que cambiaban de sección bruscamente. Es decir, estas estructuras no contaban con diseño sísmico adecuado, se presentaron factores de daño que se intensificaron con la resonancia.

Figura 3.6 Estructuras dañadas en la delegación Cuauhtémoc por los sismos de septiembre de 1985 en las que se dio el fenómeno de resonancia pero que se dañaron por otros factores

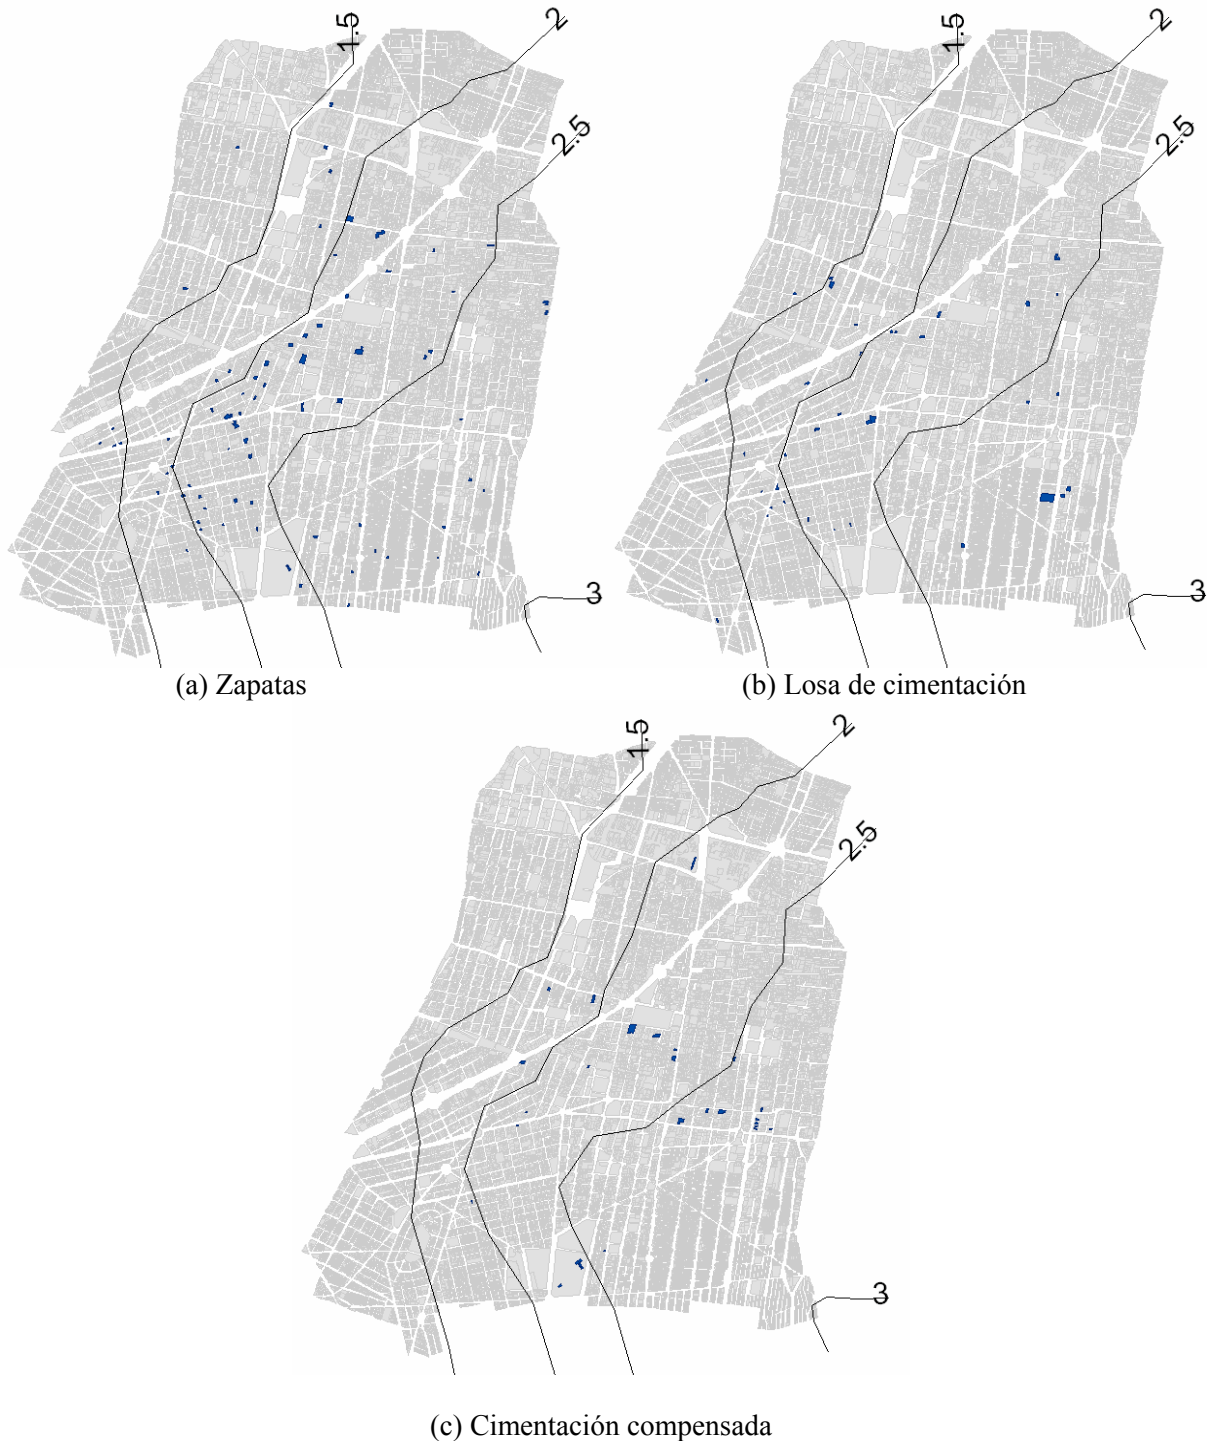
En la figura 3.7 se muestra la ubicación de estructuras dañadas construidas con cimentación superficial, el 55% de éstas tenía cimentación a base de zapatas ya sean aisladas o corridas a pesar de que este tipo de cimentación no se recomienda en suelos de alta compresibilidad, como son las arcillas que se encuentran en la zona de estudio (Zeevaert, 1977). La poca altura de las estructuras, el diseño sísmico obsoleto y la escasa investigación en mecánica de suelos fueron los motivos para decidir construir con zapatas. En la figura 3.7a se muestra la distribución de estas estructuras, se observa una concentración en el área comprendida entre los períodos de suelo de 2.0 a 2.5 s. La falla en este tipo de cimentación se debe a defectos constructivos, existencia de material suelto a nivel de desplante y a la interacción con otras cimentaciones.

El 27% de la estructuras dañadas estaba construida con losa de cimentación (figura 3.7b), en este tipo de cimentación la falla se debe a que se dan asentamientos diferenciales que producen el desplome de las estructuras. El 18% de las estructuras dañadas presentaban cimentación compensada, su distribución se muestra en la figura 3.7c, este tipo de cimentación es común en esta zona de la Ciudad de México. En éstas la falla que se observó fue generada por asentamientos importantes en construcciones con dimensiones de planta grandes con compensación parcial, con historia previa de asentamientos y en estructuras esbeltas, también se observaron casos en donde la infiltración de agua redujo la eficiencia de la compensación.

Figura 3.7 Estructuras dañadas en la delegación Cuauhtémoc por los sismos de septiembre de 1985 con cimentación superficial: (a) Zapatas, (b) Losa de cimentación, (c) Cimentación compensada

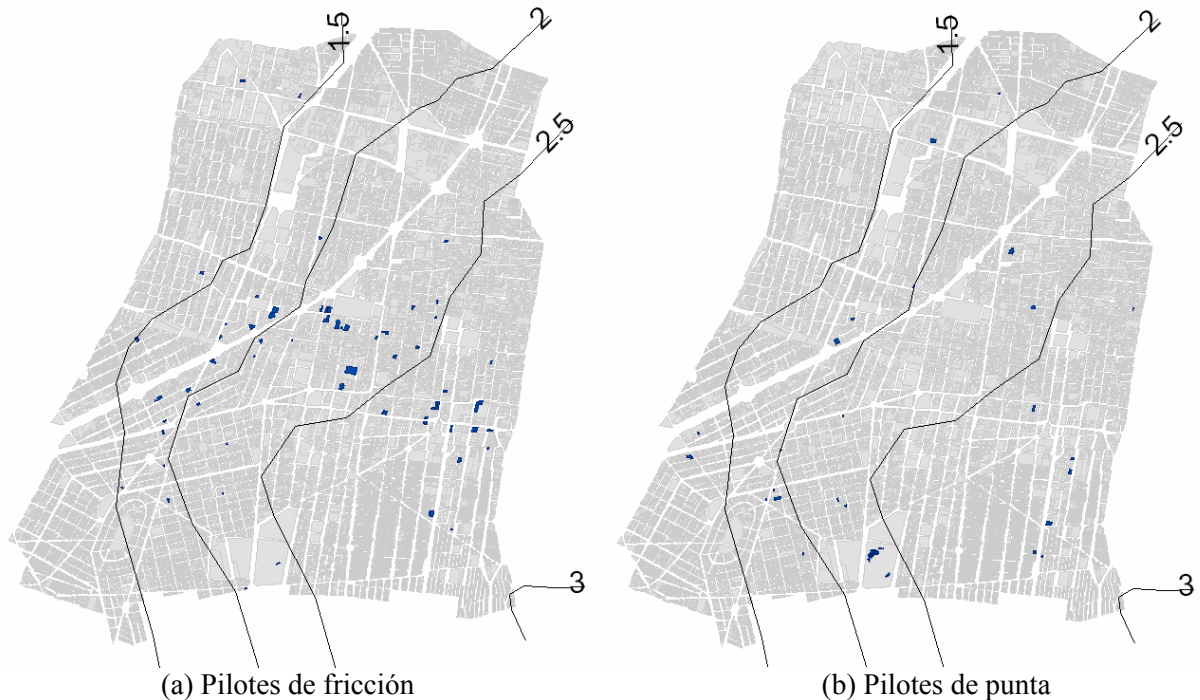
En la figura 3.8 se presenta la distribución de estructuras con cimentación profunda que se dañaron, pilotes de fricción y pilotes de punta. El 66% de éstas estaban cimentadas con pilotes de fricción (figura 3.8a). Este sistema es muy sensible a los cambios en las cargas de las estructuras y sometidos a cargas cíclicas se presenta una degradación en la adherencia suelo pilote, por esto fallan. El 34% de las estructuras dañadas construidas con cimentación profunda tenían pilotes de punta (figura 3.8b), en este tipo de cimentación la falla se atribuye a la penetración de los pilotes en la capa dura, pero en este caso la falla se debió a otras razones que no tienen que ver con la cimentación, por ejemplo a los efectos de torsión, este tipo de cimentación provoca daños en estructuras alledañas.

Figura 3.8 Estructuras dañadas en la delegación Cuauhtémoc por los sismos de septiembre de 1985 con cimentación profunda: (a) Pilotes de fricción, (b) Pilotes de punta

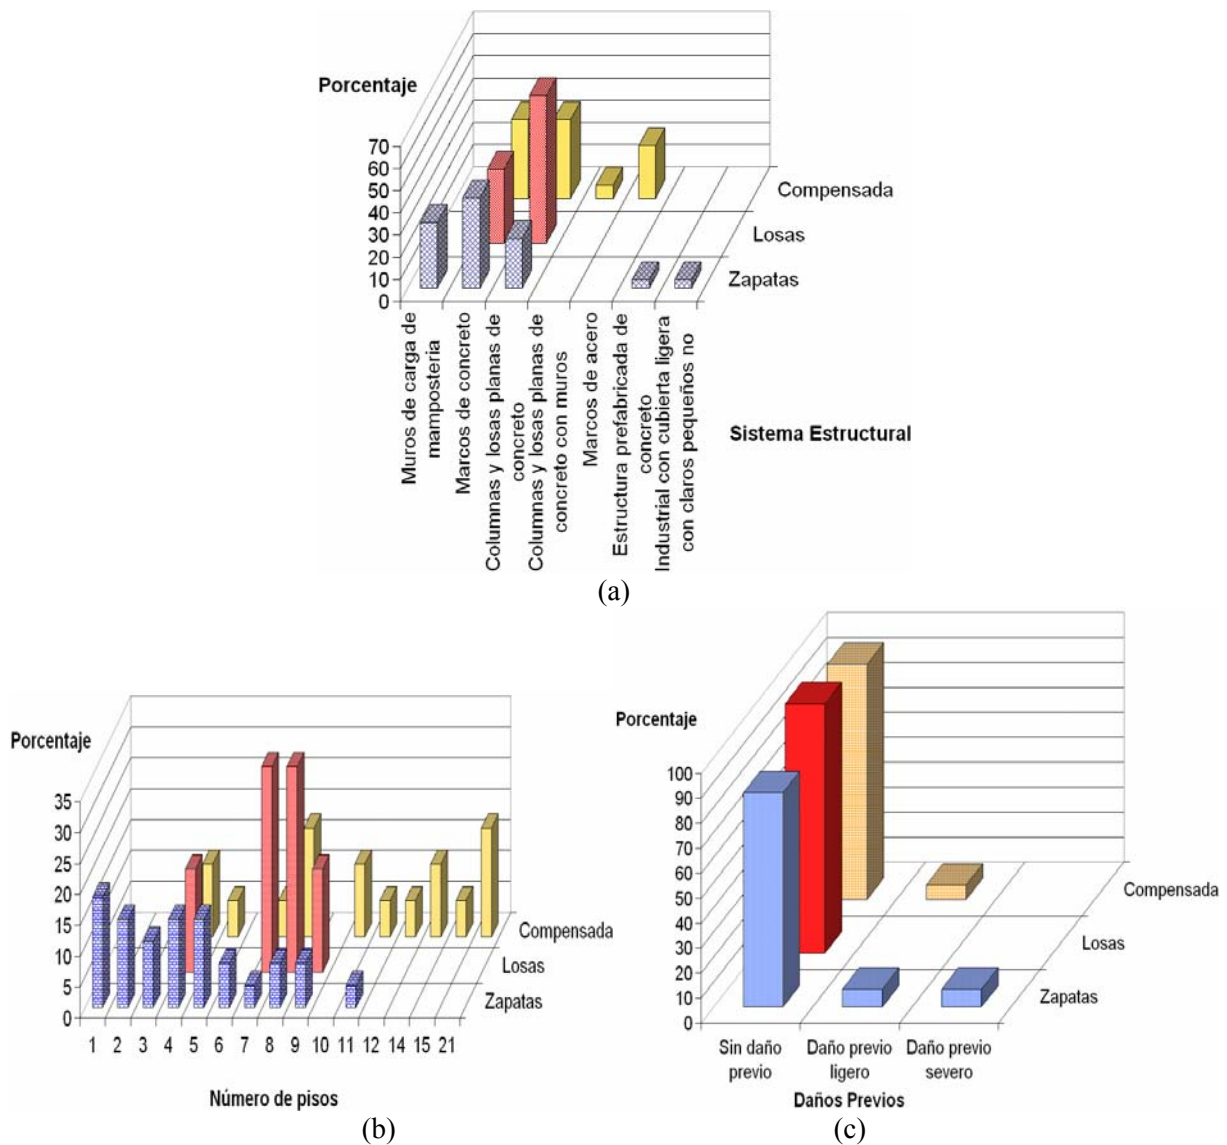
En la figura 3.9 se muestran las gráficas para estructuras dañadas con cimentación superficial según sus características: sistema estructural, número de pisos y daño previo. Podemos ver en la figura 3.9a que las estructuras construidas con muros de carga de mampostería fueron cimentadas en zapatas, esto nos hace pensar que se trata de estructuras antiguas construidas antes de 1960 con poca altura. Las estructuras dañadas con losa de cimentación fueron construidas a base de muros o columnas y losas planas de concreto. Mientras que la cimentación compensada fue utilizada también en estructuras con marcos de acero y columnas con muros y losa plana de concreto.

Las estructuras construidas con cimentación superficial son en general de poca altura; en la figura 3.9b observamos que las zapatas fueron utilizadas en estructuras de hasta once pisos lo que puede ser un riesgo al estar ubicadas en suelo blando ya que se presentan hundimientos diferenciales. La capacidad de carga del suelo no es grande y en caso de un sismo la poca profundidad de las zapatas pueden provocar grandes desplazamientos; en la misma figura observamos que la cimentación compensada fue utilizada para estructuras altas, de hecho, las más altas que se dañaron fueron las del conjunto Pino Suárez de 21 pisos, cimentadas en un cajón compensado ubicado encima de la estación de metro con el mismo nombre, en este caso el movimiento de la cimentación pudo ocasionar la torsión excesiva que

provocó el giro de las torres construidas de marcos de acero mencionadas en el capítulo 2. La losa de cimentación fue utilizada en gran parte en estructuras de siete y ocho pisos que, como sabemos, fueron las que más sufrieron daños.

En la figura 3.9c observamos que no hubo muchas estructuras con cimentación superficial que tuvieran daños previos, para el caso de cimentación compensada hubieron algunas estructuras con daños previos ligeros, estos daños pudieron ser provocados porque esta cimentación puede presentar hundimientos diferenciales ya que, como habíamos dicho, es un sistema sensible a los cambios de presión en el suelo y a la entrada de agua al cajón de cimentación, lo que altera la compensación. Existieron algunas estructuras construidas con zapatas que presentaban daños previos, estos daños también son debidos al hundimiento diferencial, pero en este tipo de cimentación son mayores por la distribución de esfuerzos en cada zapata, que hace que se muevan de manera diferente, además de tratarse de estructuras antiguas con historia previa de sismos.

Figura 3.9 Estructuras dañadas en la delegación Cuauhtémoc por los sismos de septiembre de 1985 con cimentación superficial por: (a) Sistema Estructural, (b) Número de pisos, (c) Daño previo

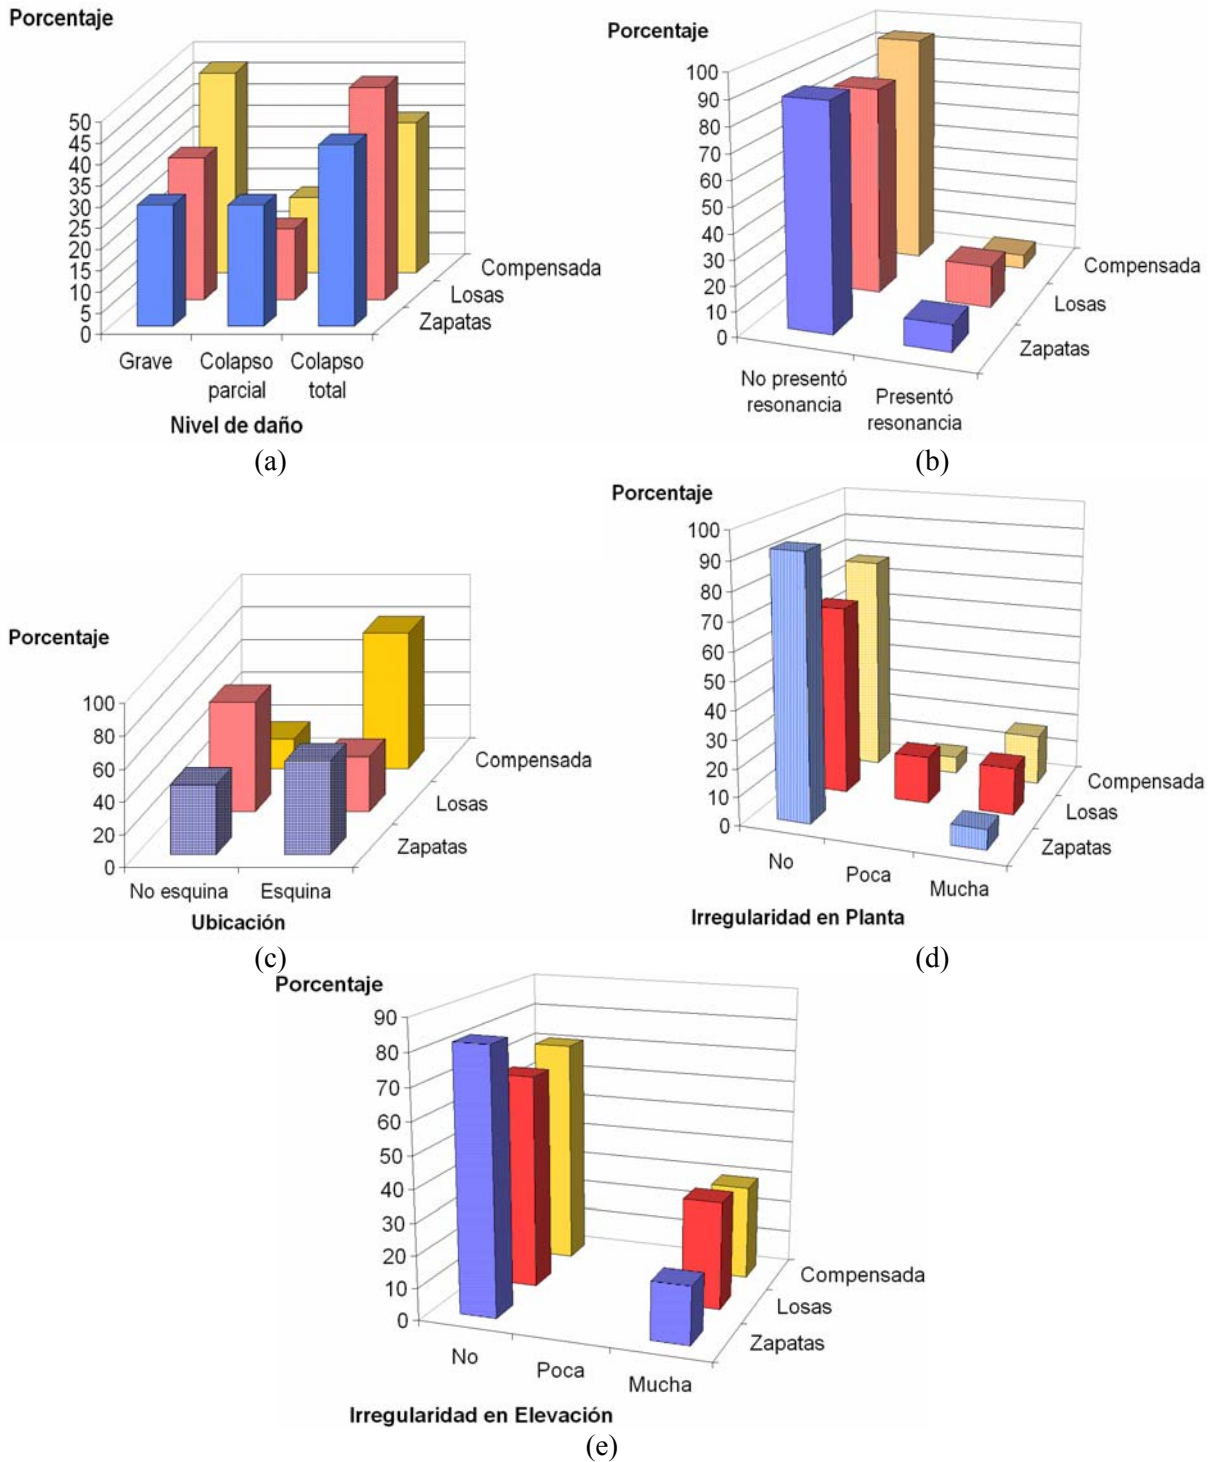
En la figura 3.10 se presentan las gráficas de las causas que pudieron provocar el daño en las estructuras construidas con cimentación superficial, con el fin de analizar la relación entre el tipo de cimentación y los factores de daño. Se observa en la figura 3.10a, el nivel de daño que se presentó según la cimentación que tenían, las estructuras con losa de cimentación fueron las que más colapsos presentaron, mientras que en las compensadas se dio en mayor cantidad daño grave, con esto tenemos que para las cimentaciones superficiales, en la zona de estudio, la cimentación compensada es menos vulnerable que las losas y las zapatas. De los tipos de cimentación superficial hubo más estructuras construidas con losa de cimentación que presentaron resonancia (figura 3.10b). Aunque ya vimos que la resonancia no fue un factor importante de daño vemos que la losa de cimentación puede ayudar a que se de este factor.

Muchas estructuras construidas con cimentación a base de zapatas y compensada se encontraban en esquina (figura 3.10c). En el caso de las cimentadas en zapatas se puede pensar que existe una relación entre el tipo de cimentación y que se de la torsión, sin embargo en estructuras cimentadas con cajones compensados no se puede dar tal relación, en estos casos la cimentación y la ubicación no pudieron ser factor de daño. En las figuras 3.10d y 3.10e se observa que no existieron muchas estructuras con irregularidad en planta o en elevación, sin embargo vemos como en el caso de estructuras con cimentación a base de losa y compensada se dieron más casos de estructuras dañadas con irregularidades, esto hace suponer que en estos casos el daño se debió a torsión, y que estas cimentaciones son ocupadas para construcciones con irregularidades en planta.

Para estructuras con cimentación superficial que se dañaron en 1985 podemos decir que: aquellas con zapatas se dañaron por una mala decisión de cimentar así en ese tipo de suelo, aún cuando fueron de poca altura eran pesadas por el sistema estructural de mampostería, la razón de construir así se debe a que son estructuras antiguas construidas con poco criterio sísmico. Las estructuras construidas con losa de cimentación sufrieron en su mayoría colapso total porque presentaban irregularidades en planta y en elevación a lo que hay que agregar que el sistema no reduce la transmisión de ondas del suelo a la estructura ya que éstas pudieron presentar resonancia. En el caso de estructuras con cimentación compensada los motivos de daño fueron otros diferentes al tipo de cimentación, tales como la ubicación, irregularidades que provocaron torsión y en el caso de estructuras altas una mala elección de cimentación, sin embargo está sufrió daños graves y en menor cantidad colapsos, por lo que es una buena elección de cimentación al considerar el costo- seguridad.

Figura 3.10 Estructuras dañadas en la delegación Cuauhtémoc por los sismos de septiembre de 1985 con cimentación superficial por: (a) Nivel de daño, (b) Resonancia, (c) Ubicación en la manzana, (d) Irregularidad en planta, (e) Irregularidad en elevación

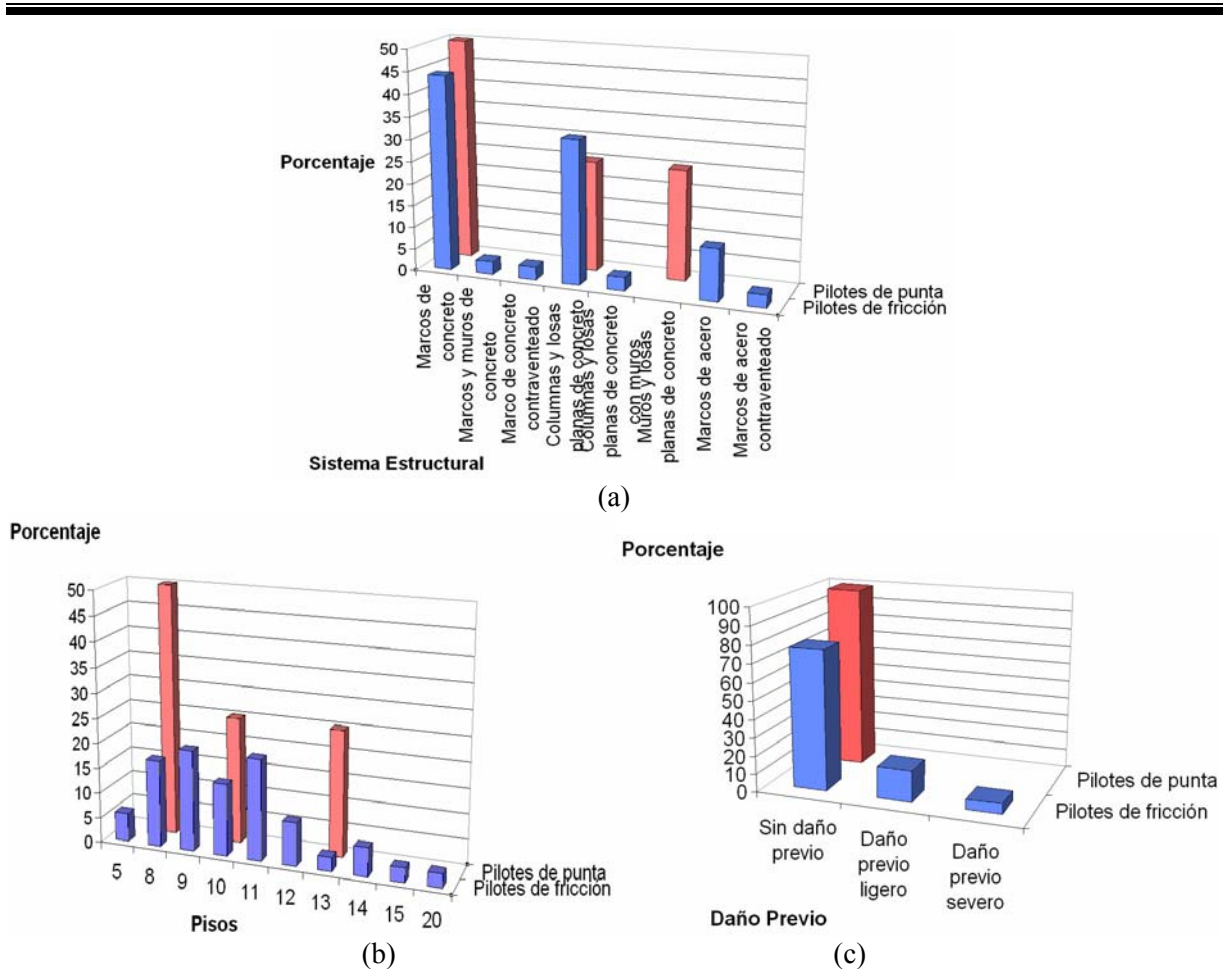
Figura 3.11 Estructuras dañadas en la delegación Cuauhtémoc por los sismos de septiembre de 1985 con cimentación profunda por: (a) Sistema Estructural, (b) Número de pisos, (c) Daño previo

En las figura 3.11 y 3.12 se muestran gráficas para estructuras con cimentación profunda que sufrieron daño en 1985, en la figura 3.11 se tienen las gráficas para pilotes de control y pilotes de punta según su sistema estructural, número de pisos y daño previo. Vemos en la figura 3.11a que para el caso de pilotes de fricción existe mayor variedad de sistemas estructurales con los que se construían: marcos de acero, columnas y muros de concreto con losa plana, marcos de concreto con muros y contraventeos, siendo los marcos o columnas y losas planas de concreto los más comunes. Para pilotes de punta se tenían estructuras con muros o columnas y losas planas de concreto, siendo más común los marcos de concreto. Las cimentaciones profundas se utilizan para estructuras altas, en la figura 3.11b observamos que las estructuras mas pequeñas construidas con cimentación profunda fueron de cinco pisos a base pilotes de fricción, estos fueron utilizados en estructuras con todos los números de niveles. Vemos que los pilotes de punta se ocuparon para estructuras de ocho, diez y once pisos, con una gran mayoría en las de ocho pisos. Las estructuras con pilotes de punta no presentaron daños previos (figura 3.11c), mientras que los pilotes de fricción si presentaron, esto se debe a los hundimientos diferenciales.

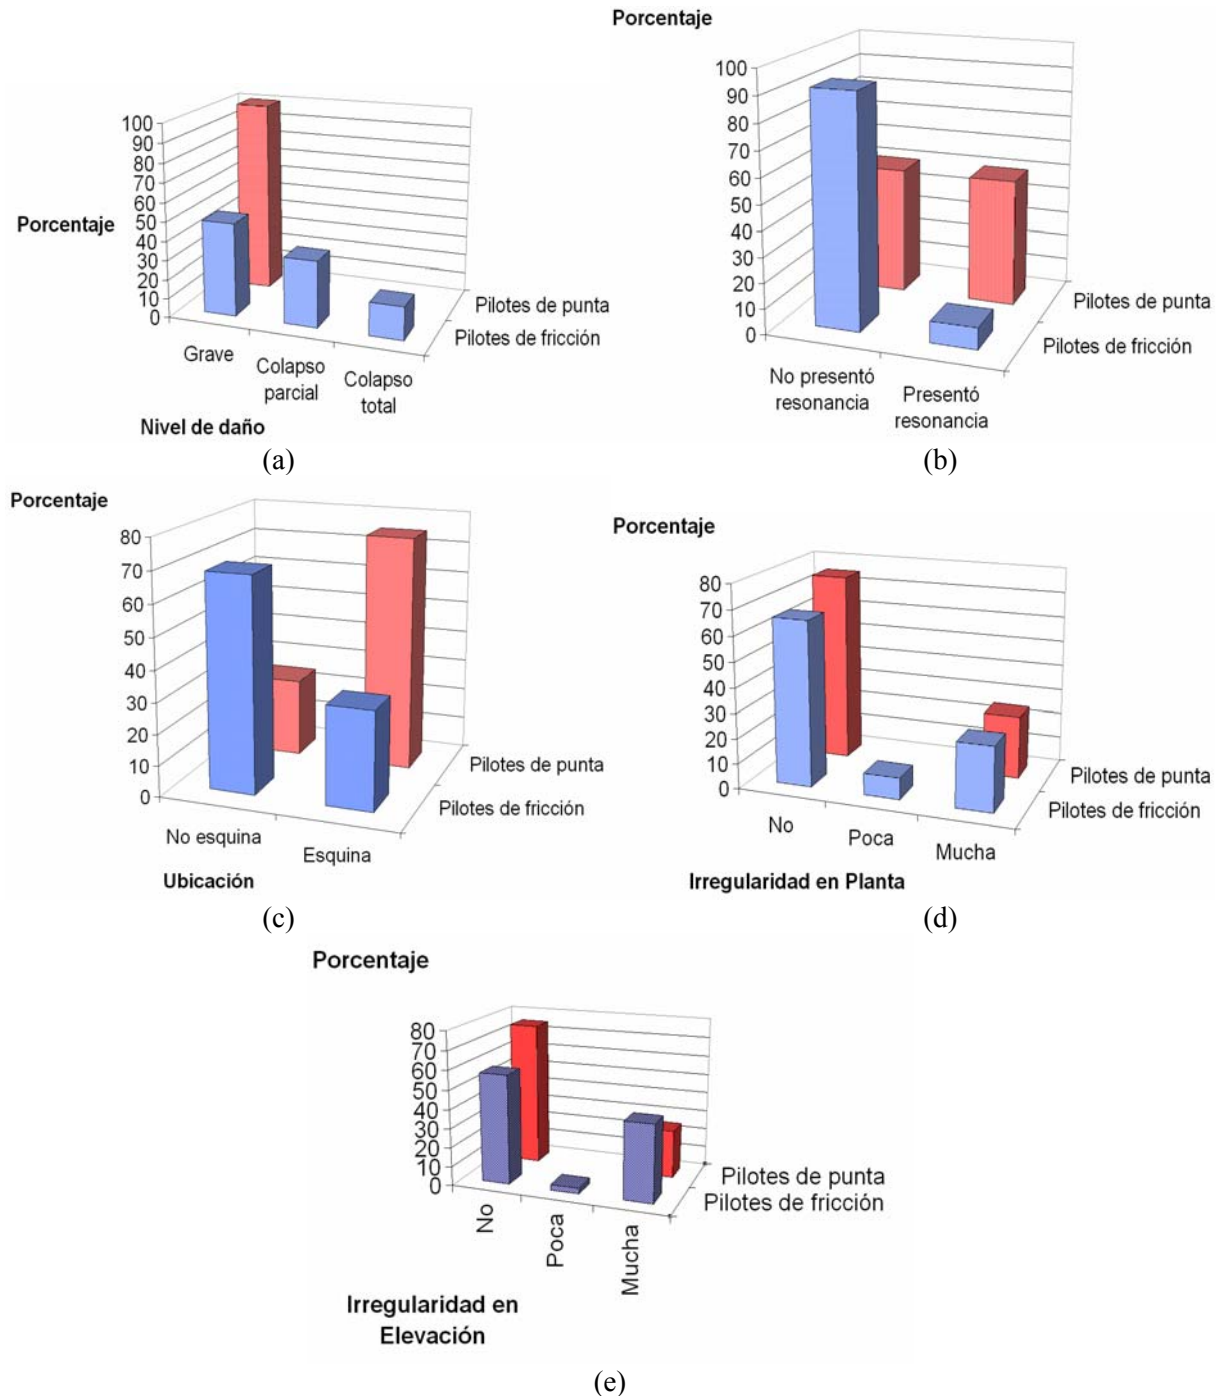
Figura 3.12 Estructuras dañadas en la delegación Cuauhtémoc por los sismos de septiembre de 1985 con cimentación profunda por: (a) Nivel de daño, (b) Resonancia, (c) Ubicación en la manzana, (d) Irregularidad en planta, (e) Irregularidad en elevación

En la figura 3.12 observamos las estructuras dañadas con cimentación profunda según el nivel de daño, si presentaron o no resonancia, ubicación en esquina o no e irregularidades, con el fin de analizar como influye este tipo de cimentación en el daño. Vemos en la figura 3.12a que en estructuras con pilotes de punta el daño que se presentó fue daño grave, por lo que decimos que es la cimentación menos vulnerable, aunque sabemos que es costoso realizar esta cimentación. Vemos que en pilotes de fricción

también se dieron muchos daños graves, sin embargo aquí si se presentaron colapsos, aunque en menor porcentaje que en el caso de las cimentaciones superficiales.

Para el análisis de resonancia se tiene en la figura 3.12b que los pilotes de punta si se dio el fenómeno pero estas estructuras presentaron daño grave. En estructuras con pilotes de fricción no se dio resonancia, pero hubo colapsos, por esto tenemos otro motivo para cual decir que la resonancia no fue un factor importante de daño en el sismo de 1985 y que los pilotes de punta ayudan a que se de el fenómeno de resonancia.

En la figura 3.12c vemos que las estructuras con pilotes de punta se encontraban en su mayoría en esquina y los pilotes de fricción no estaban en esquina, por lo que aquí también podemos decir que la ubicación tampoco es un factor de daño para estructuras cimentadas en pilotes de punta, ya que hubo muchas en esquina pero no hubo colapsos, contrario a lo que pasó con las estructuras con pilotes de fricción, que se dañaron aún cuando no estaban en esquina, es decir, la torsión no se dio en estas estructuras, por lo menos aquella provocada por la ubicación en esquina, pero si hubo colapsos.

En las figuras 3.12d y 3.12e vemos los niveles de irregularidad que presentaban las estructuras con cimentación profunda. No hubo muchos casos en los que existieron irregularidades en planta o en elevación. En el caso de los pilotes de fricción la irregularidad en elevación fue mucha.

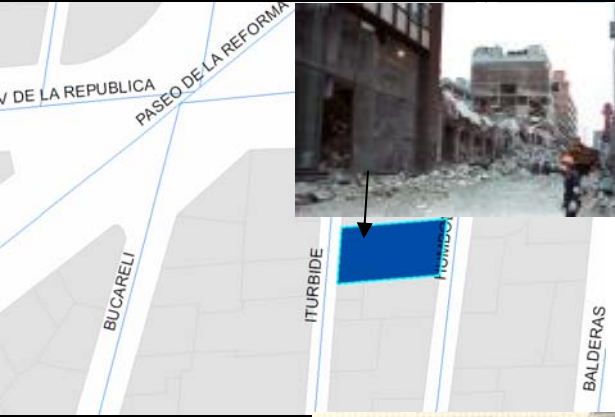
<p>Esta estructura era el Conalep Juárez construido en 1940 de cuatro pisos con marcos de concreto, el edificio sufrió colapso total, su irregularidad en planta y lo antiguo de edificio pudo ser causa del colapso.</p>
<p>IV-47</p>

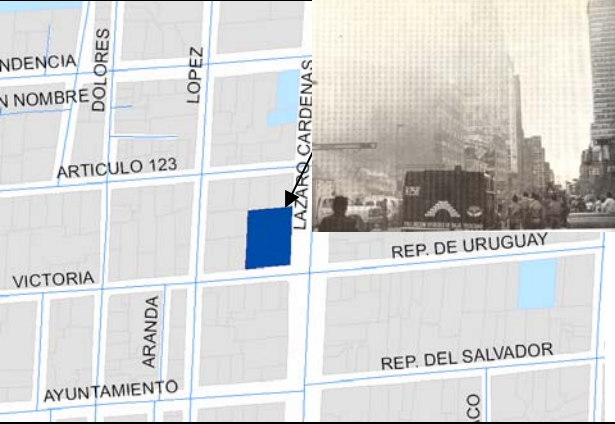
<p>La clave IV-47 fue asignada a la estructura que ocupaba el restaurant Súper Leche y los departamentos en la parte superior, ubicado en Eje Central 41 esquina con Victoria, de cinco pisos, construido en 1940 con marcos de acero remachados en las dos direcciones y sistema de piso de losa de concreto.</p>

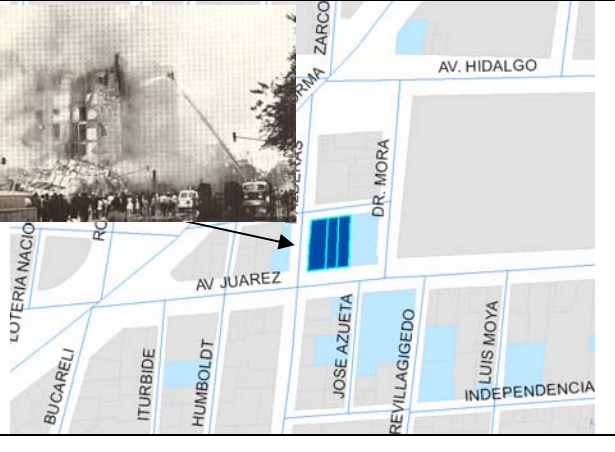
<p>IV-54</p>

<p>La estructura IV-54 era el Hotel Regis ubicado en Av. Juárez entre Balderas y Dr. Mora, con tres cuerpos uno de seis y los otros de ocho pisos, construido antes de 1957 al 85 tenía 71 años de fundado, con sistema mixto de columnas de acero y algunas de concreto con losa de concreto, sufrieron el colapso total y el incendio de uno de los cuerpos. La parte nueva del edificio fue la que derrumbó primero.</p>

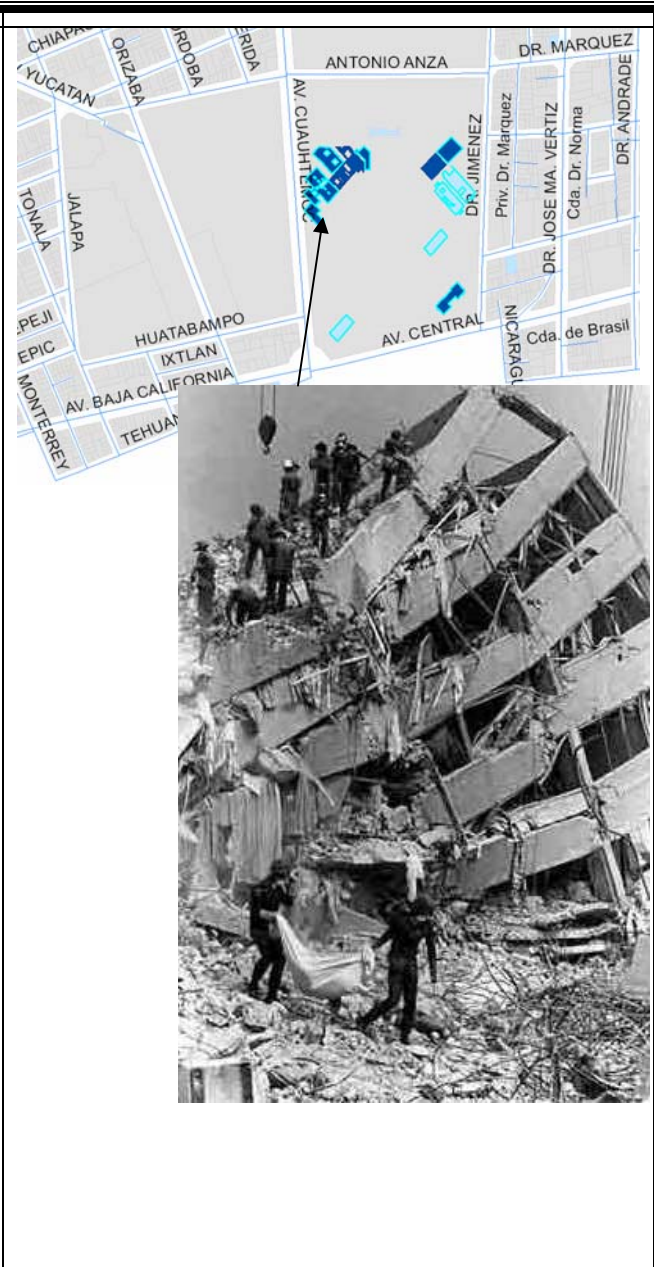
<p>VI-01 VI-03 VI-05 VI-07</p>

<p>VI-01 Fue el Hospital General del centro Médico, construido antes del 57, eran cuatro cuerpos regulares de ocho pisos construidos con marcos de concreto. Tuvo daño grave, se colapsaron travesaños, se fracturaron las juntas viga columna y grietas en las travesaños a 45°, se desprendieron acabados y se dañaron las cancelerías. El daño fue provocado por el choque de los cuerpos que conformaban el edificio.</p> <p>VI-03 Era la Sección de Cardiología del Centro Médico, construido antes de 1957, eran dos cuerpos de ocho pisos con sótano a base de marcos de concreto, la cimentación era compensada. Falló un apéndice, hubo grietas importantes en las travesaños provocadas por falla de flexión y cortante, así como grietas en las conexiones viga columna, se impactaron las juntas constructivas, se dañaron cancelerías y aplanados.</p> <p>VI-05 Era la Subdirección General Médica construida antes de 1957 con ocho niveles con marcos de concreto, con planta rectangular irregular de 20x80m. Se colapsaron cuatro columnas en el cuarto piso y hubo grietas importantes en las travesaños. La falla se debió posiblemente a la sobrecarga y al mal comportamiento de la cimentación que ocasionó el desplome de la estructura.</p> <p>VI-07 Era el Área de Oncología construida antes de 1957 de ocho pisos con marcos de concreto, planta rectangular irregular de 14x50m, con marcos de concreto de columnas de sección circular de 80 cm de diámetro y cimentación posible de pilotes de punta. Colapsaron algunas travesaños y columnas, se dañaron aplanados y cancelería.</p>
