**UNIVERSIDAD NACIONAL AUTÓNOMA DE MÉXICO**

**Análisis de la falla de un muro pantalla en una  
excavación profunda en la Ciudad de México**

**TESINA**

Que para obtener el título de  
Especialista en Geotecnia

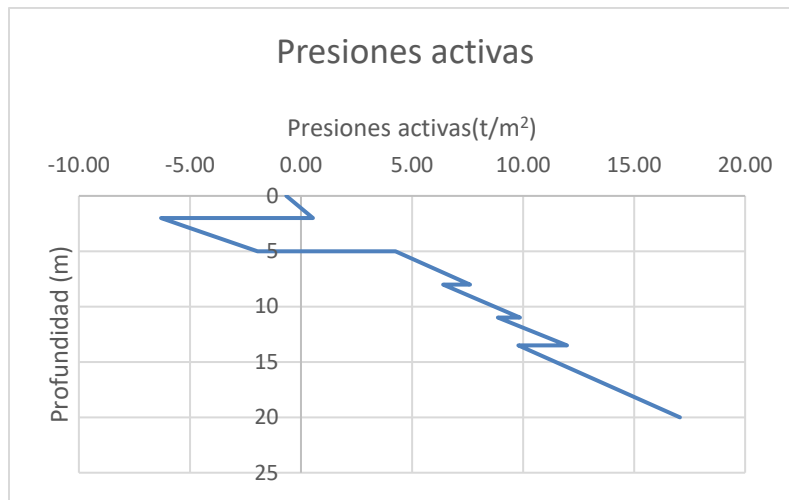
Figura 20. Presiones activas totales

Profundidad (m)	H (m)	Z (m)	Esfuerzos totales (t/m <sup>2</sup> )	Presión hidrostática (t/m <sup>2</sup> )	Esfuerzos efectivos (t/m <sup>2</sup> )	q (t/m <sup>2</sup> )	Ka	Pa total (t/m <sup>2</sup> )
0-2.0	0	0	0.00	0.00	0.00	1.50	0.38	-0.66
	2	2	3.20	0.00	3.20	1.50	0.38	0.54
2.0-5.0	2.00	2.00	3.20	0.00	3.20	1.50	1.00	-6.30
	2.80	0.80	4.36	0.00	4.36	1.50	1.00	-5.14
	5.00	2.20	7.55	2.20	5.35	1.50	1.00	-1.95
5.0-8.0	5.00	3.00	7.55	2.20	5.35	1.50	1.00	4.25
	8.00	3.00	10.91	5.20	5.71	1.50	1.00	7.61
8.0-11.0	8.00	3.00	10.91	5.20	5.71	1.50	1.00	6.41
	11.00	3.00	14.36	8.20	6.16	1.50	1.00	9.86
11.0-13.5	11.00	2.50	14.36	8.20	6.16	1.50	1.00	8.86
	13.50	2.50	17.49	10.70	6.79	1.50	1.00	11.99
13.5-20.0	13.50	6.50	17.49	10.70	6.79	1.50	1.00	9.79
	20.00	6.50	24.77	17.20	7.57	1.50	1.00	17.07

Como ya se había mencionado anteriormente el NAF se consideró a -2.8 m.

Por consiguiente, el empuje total activo se calcula al sumar todas las áreas positivas que se forman por estrato, por lo que da como resultado:

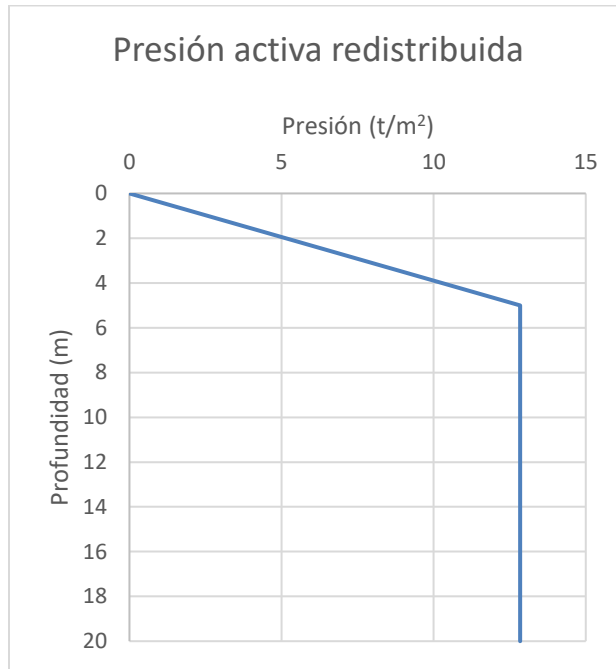
Figura 21. Presión activa redistribuida

$$Prm = \frac{1.28 (155.51)}{0.775 (20)} = 12.84 \frac{t}{m^2}$$

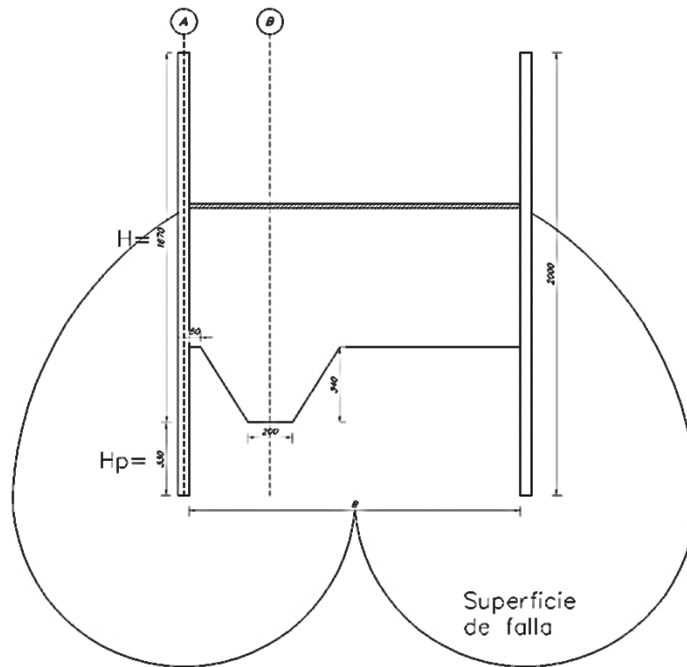
Figura 24. Falla de fondo

Por lo que, la falla de fondo se puede provocar después de los 19 m.

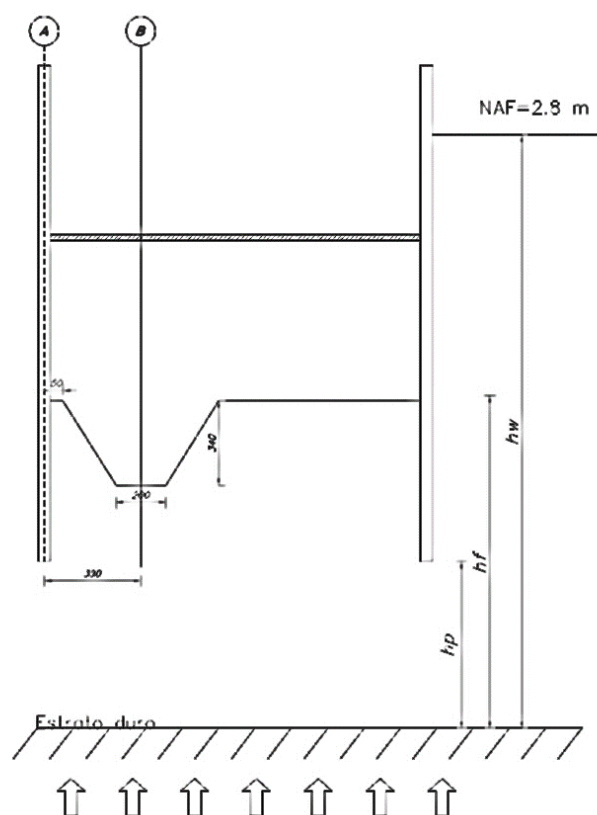
Figura 25. Falla por subpresión

La falla de subpresión ocurre cuando la presión hidrostática levanta la arcilla del fondo de la excavación y pierde el empuje pasivo de la pata, lo que produce la falla.

Por las condiciones encontradas en la inspección inicial, se deduce que la falla del muro Milán fue producida por una falta de empotramiento o pateo a causa de la excavación de la zanja que se realizó para la trabe de liga redujo la distancia de empotramiento hasta en un 50 %, provocando que el empuje pasivo que se tenía frente al muro no fuera suficiente para soportar el empuje redistribuido del suelo en su respaldo.

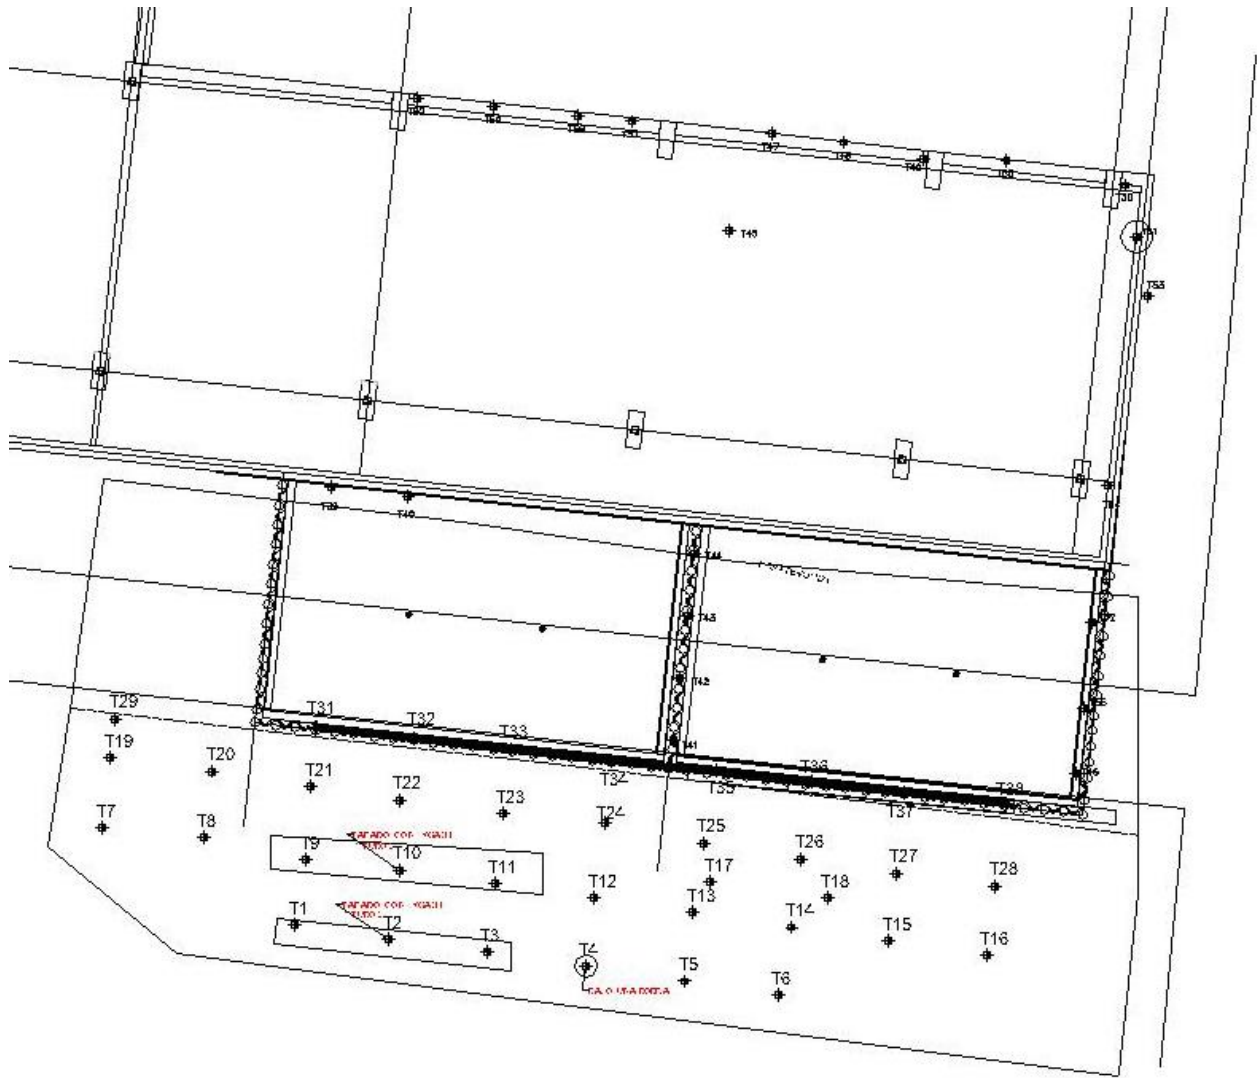
Figura 40. Referencias para el monitoreo de movimientos horizontales y verticales

Las referencias que se tienen son puntos fijos en la superficie del terreno cuyo propósito es registrar los movimientos horizontales y verticales que ocurran en el perímetro de la excavación, estos se instalan definiendo líneas de colimación paralelas a los ejes de la excavación que se observan con un tránsito para detectar los desplazamientos horizontales que ocurren, mientras que con un nivel óptico y estadales se determinan los desplazamientos verticales.

Asimismo, se presentan las mediciones que se tuvieron el primer día (01/09/2022) y el último día de medición (31/01/2023), con motivo de observar cuanto se movieron cada punto de referencia expresado en la Figura 31.

Para verificar el funcionamiento de la solución propuesta, se realizaron medidas correctivas de forma oportuna, se implementó un sistema de instrumentación para verificar los movimientos del terreno.
