UNIVERSIDAD NACIONAL AUTÓNOMA DE MÉXICO

**Proceso para realizar demolición de un
edificio con daños estructurales y con
inminente riesgo de colapso después de
un sismo**

INFORME DE ACTIVIDADES PROFESIONALES

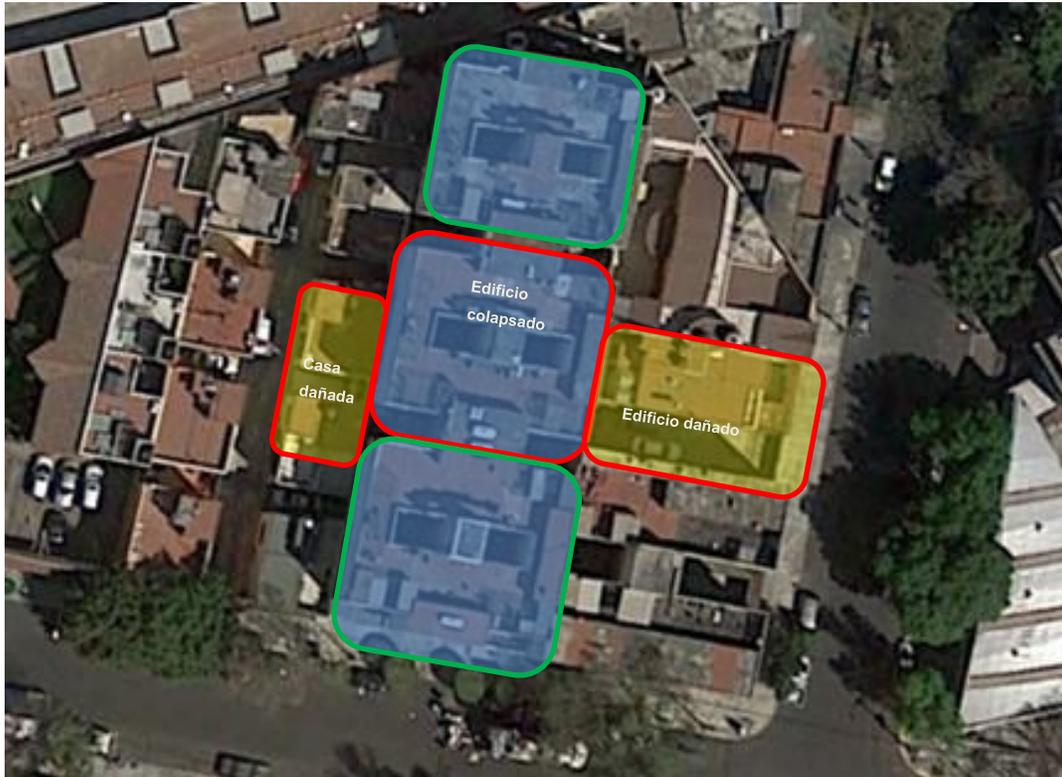
Ilustración 5 Toma aérea de los 3 inmuebles
Fuente Google earth

Como dato particular, en el predio existían 3 inmuebles con la misma geometría y aparentemente mismas condiciones estructurales, sin embargo, el inmueble colindante con la calle y el edificio del fondo no tuvieron daños visibles en su estructura, pero el edificio del medio colapso en el nivel 1 (ilustración 5), lo que provocó daños en inmuebles aledaños ilustración 6.

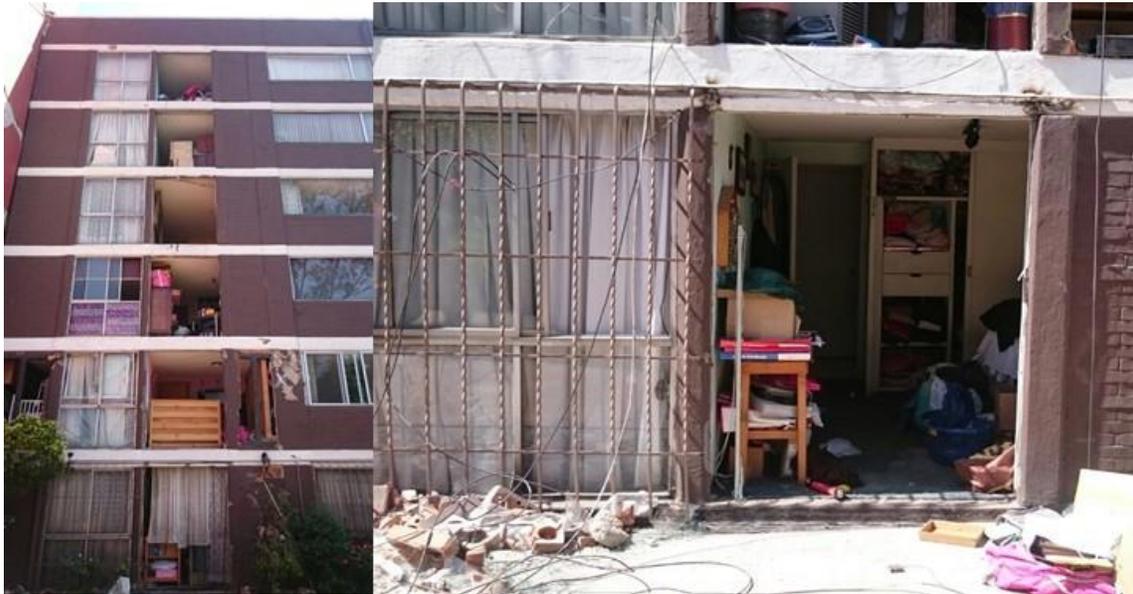
*Ilustración 14 Pertenencias de propietarios dentro del inmueble
Fuente propia*

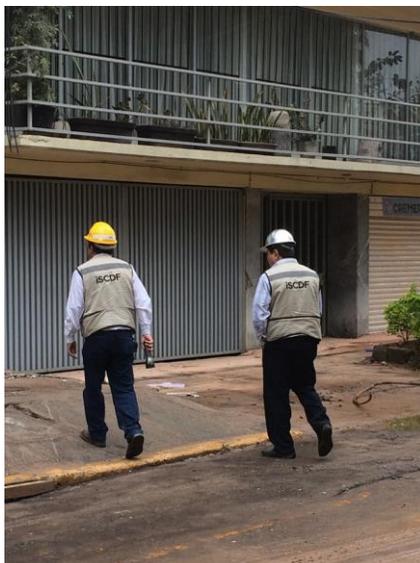
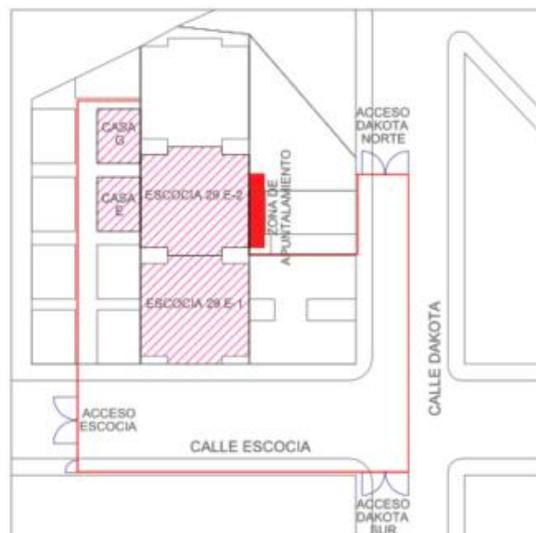
Ilustración 18 Visita y croquis de identificación de accesos
Fuente propia

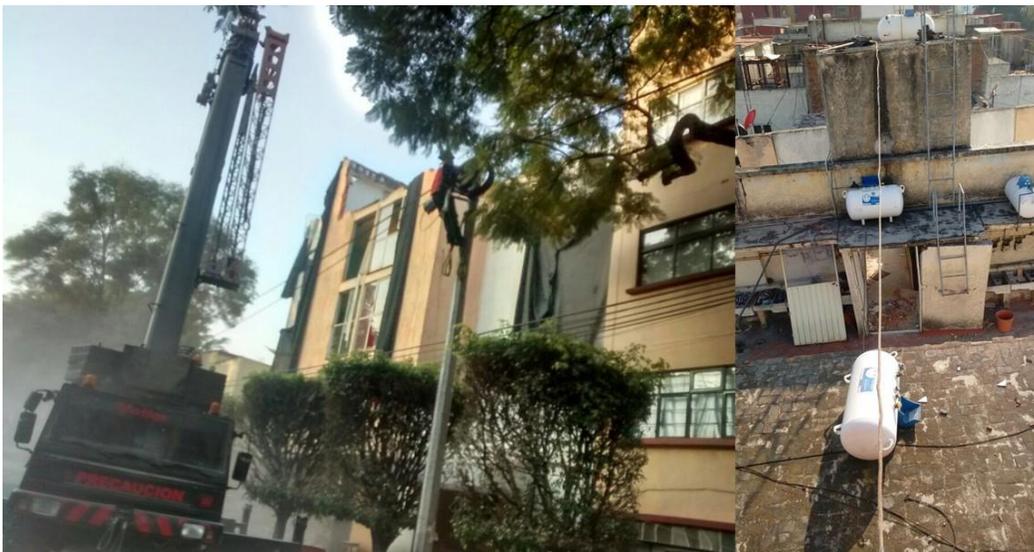
Para esta actividad se trató de ubicar las interferencias que pudiesen existir, tanto aéreas, subterráneas y dentro del inmueble esto con la finalidad de cerrar, bloquear o en su caso llamar a los dueños de las instalaciones para mover, proteger o eliminar en su caso la instalación.

*Ilustración 19 Identificación de interferencias y tanques de gas
Fuente propia*

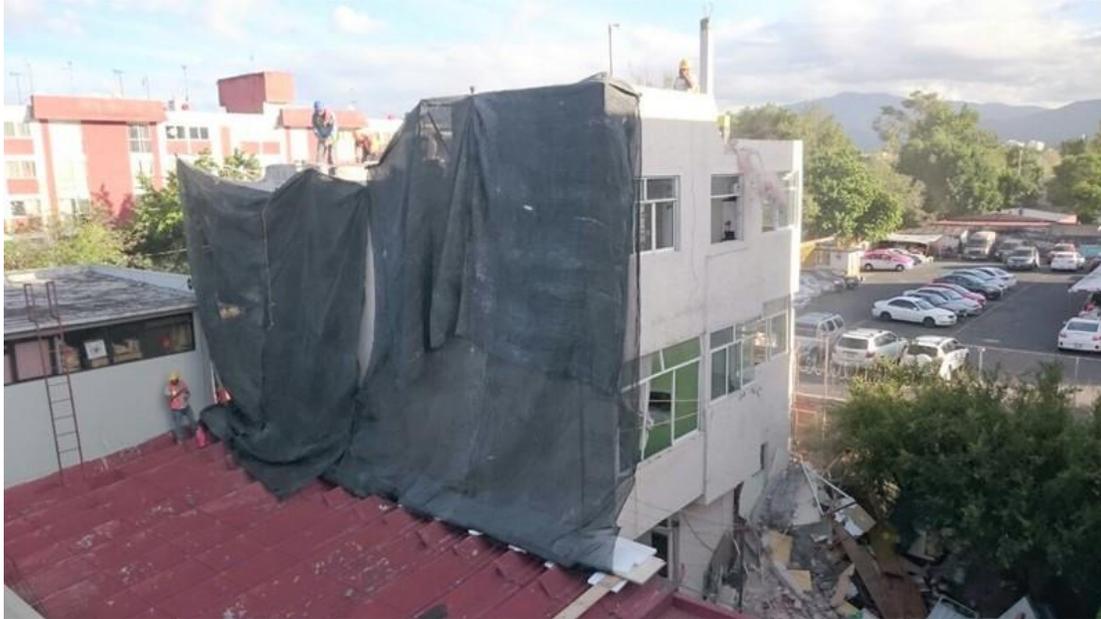
Como se puede observar en las imágenes anteriores, no se contaban con los elementos necesarios para llevar un proceso de demolición de acuerdo con la norma, por lo que se utilizaron las herramientas que se tuvieron en el momento.

*Ilustración 25 Primeras protecciones a inmuebles aledaños
Fuente Propia*

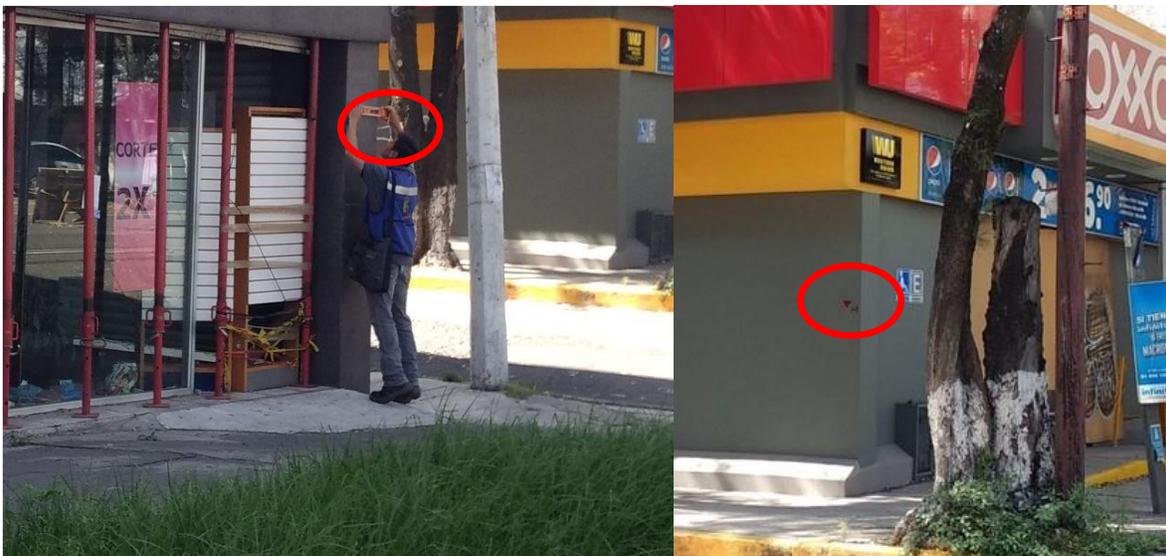
Durante el proceso de la primera demolición en la que estuve presente se acercaron los dueños de la casa contigua a comentar que durante los trabajos sentían movimientos en el inmueble. Por tal motivo se tomó la precaución de colocar niveles de control (palomas) con el fin de monitorear posibles movimientos.

*Ilustración 28 Colocación de niveles de control
Fuente Propia*

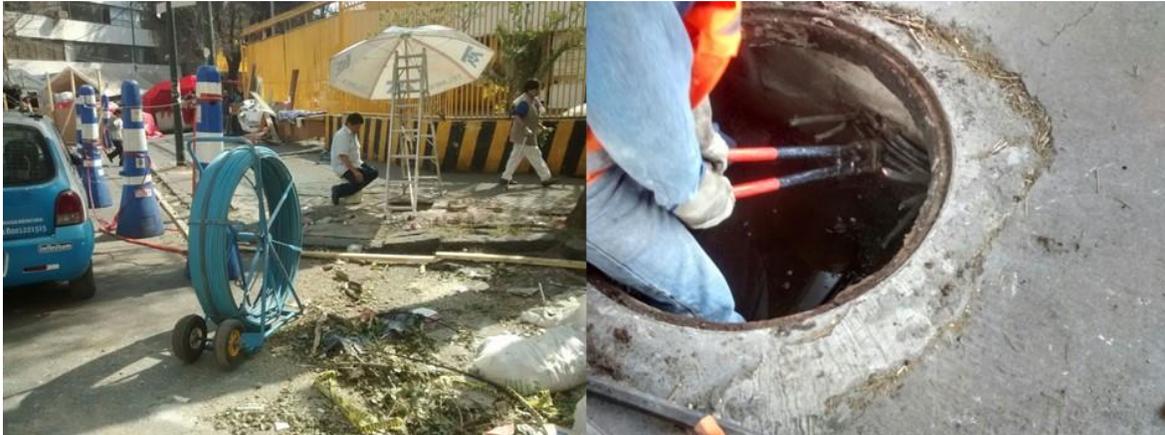
En la verificación de las instalaciones existentes, se hicieron revisiones minuciosas tanto dentro del inmueble como en sus alrededores. Esto fue de gran utilidad ya que se encontraron instalaciones, sobre todo eléctricas, que no estaban a la vista y que no se identificaron previamente.

En el momento que se detectaron estas y otras instalaciones se contactó a las empresas encargadas del suministro de energía y/o servicio para que realizaran los cortes y reubicaciones correspondientes.

*Ilustración 34 Ejemplo de reubicaciones y cortes de instalaciones.
Fuente Propia*

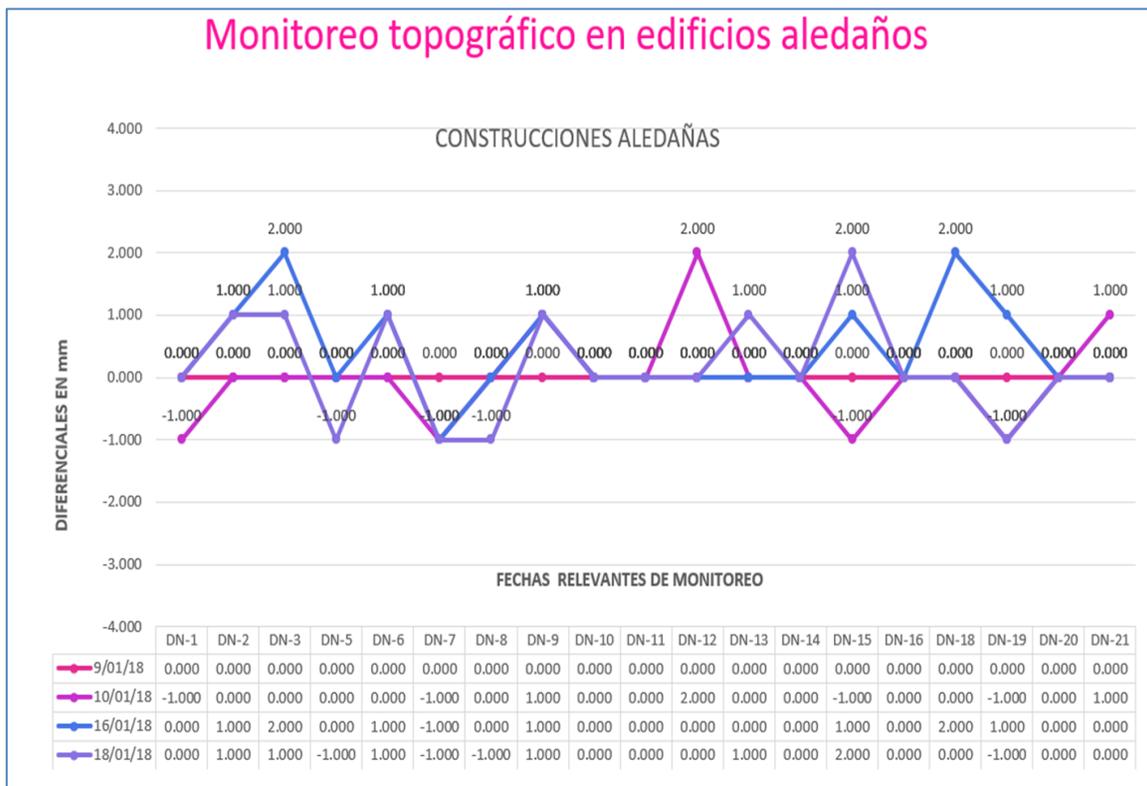
Ilustración 44 Gráfica de monitoreo en inmuebles cercanos Fuente Propia

Conforme fue pasando el tiempo y el avance en la demolición se fue acelerando, se fue analizando los datos de nivelación en las primeras demoliciones y me percate que existían variaciones mínimas. Sin embargo, vecinos cercanos al inmueble en demolición nos reportaron vibraciones y movimientos en sus viviendas. Por tal motivo se amplió el radio mayor de alcance del monitoreo hasta 70 m de radio tomando como centro la parte media del inmueble. A continuación, se muestran los resultados obtenidos del monitoreo en la cercanía de un inmueble.

Como se puede observar en la ilustración anterior, el movimiento registrado fue mínimo. Esta información sirvió para comentar a los vecinos que no existió movimiento que pusiera en riesgo su vivienda.

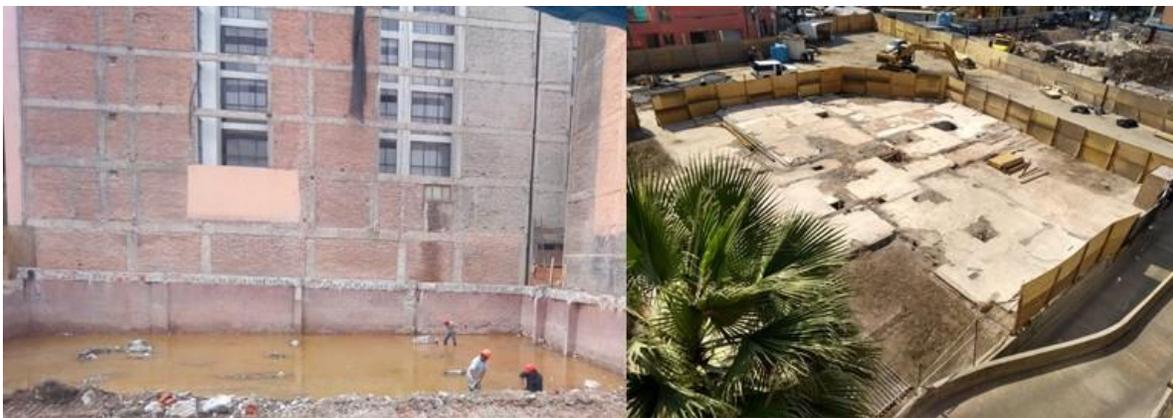
Dado el sistema constructivo que tuvo que inmueble y que en su momento no se tuvo claro las condiciones para entregar el predio después de terminar la demolición por lo que hubo variación en las condiciones de entrega del predio. Todos los predios se entregaron limpios de escombros, sin embargo, hubo ocasiones que demolió hasta el primer sótano, otras ocasiones los dueños pidieron se dejaran algunas columnas y otros se entregaron con el terreno al nivel de banqueta.

*Ilustración 46 Ejemplos de predios entregados
Fuente Propia*
