UNIVERSIDAD NACIONAL AUTÓNOMA DE MÉXICO

FACULTAD DE INGENIERÍA

**PROCEDIMIENTO CONSTRUCTIVO DE LA
REHABILITACIÓN DE TORRE DE
ENFRIAMIENTO DE LA CENTRAL
TERMOELÉCTRICA CICLO COMBINADO EL
SAUZ DE COMISIÓN FEDERAL DE
ELECTRICIDAD**

INFORME DE ACTIVIDADES PROFESIONALES

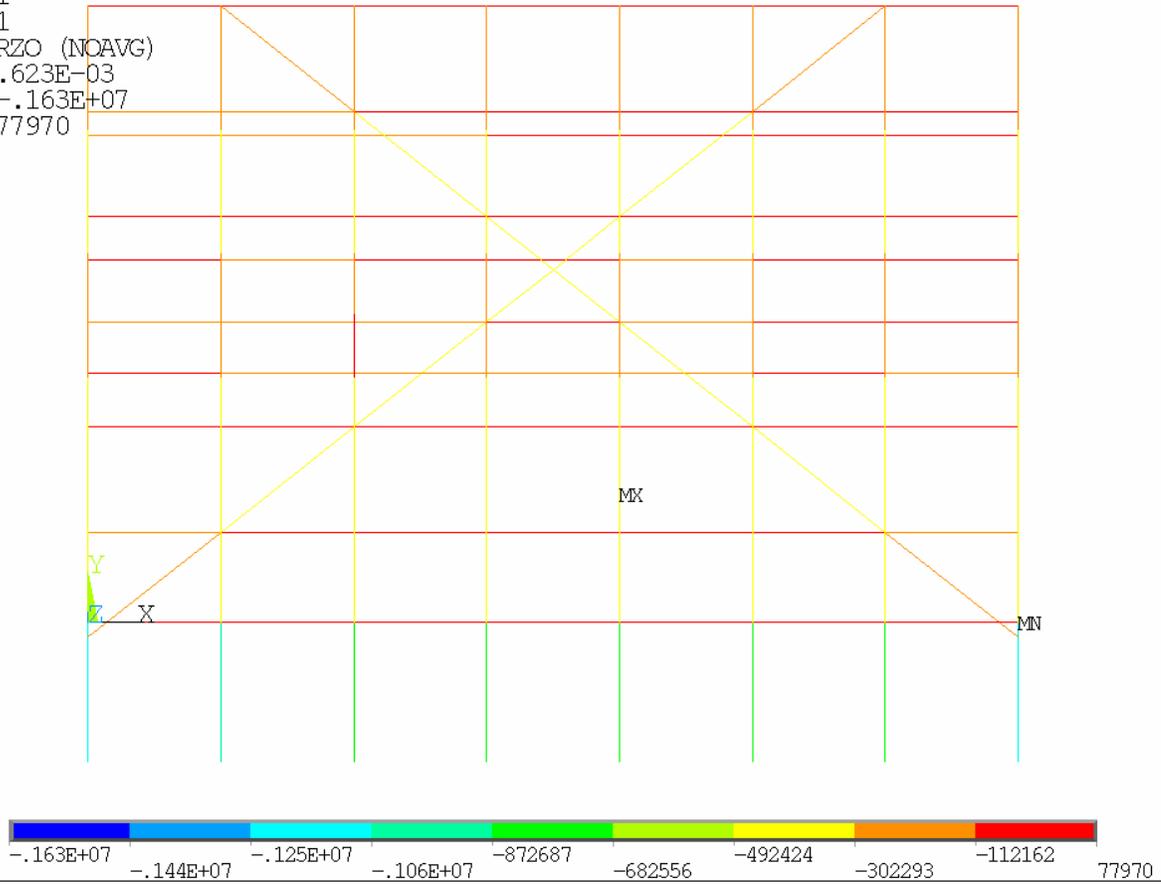
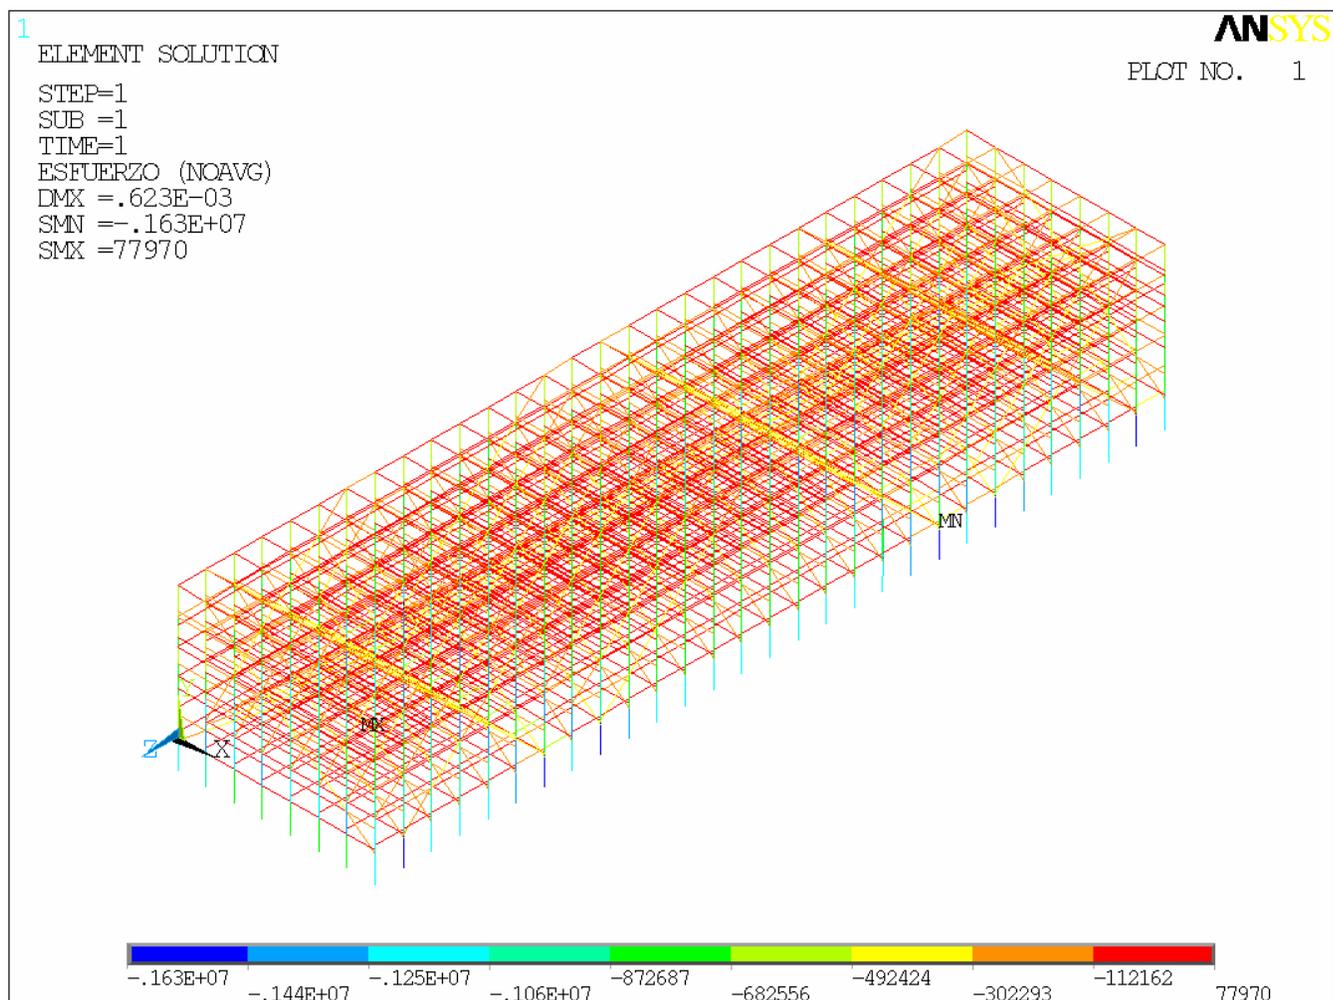
Ilustración 14

Resultado de los esfuerzos máximos presentados en la Torre de Enfriamiento

Se observan los esfuerzos máximos generados que están en el orden de 1.63 MPa, lo cual no supera el esfuerzo a compresión de la madera, estos esfuerzos se localizan en los polines verticales inferiores laterales donde se apoyan los rigidizadores longitudinales como se visualiza en el modelo.

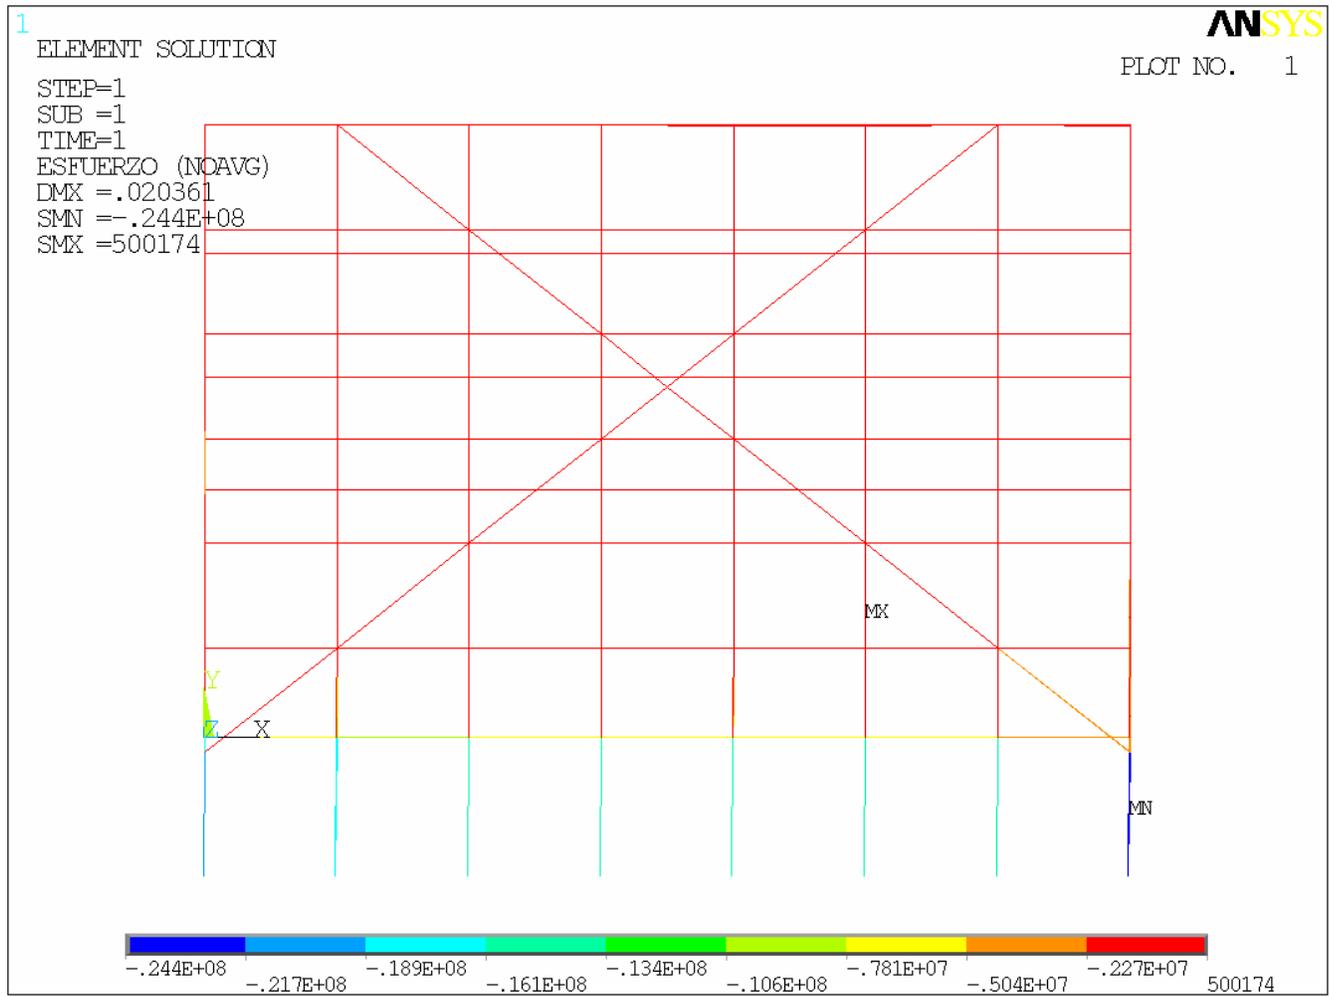
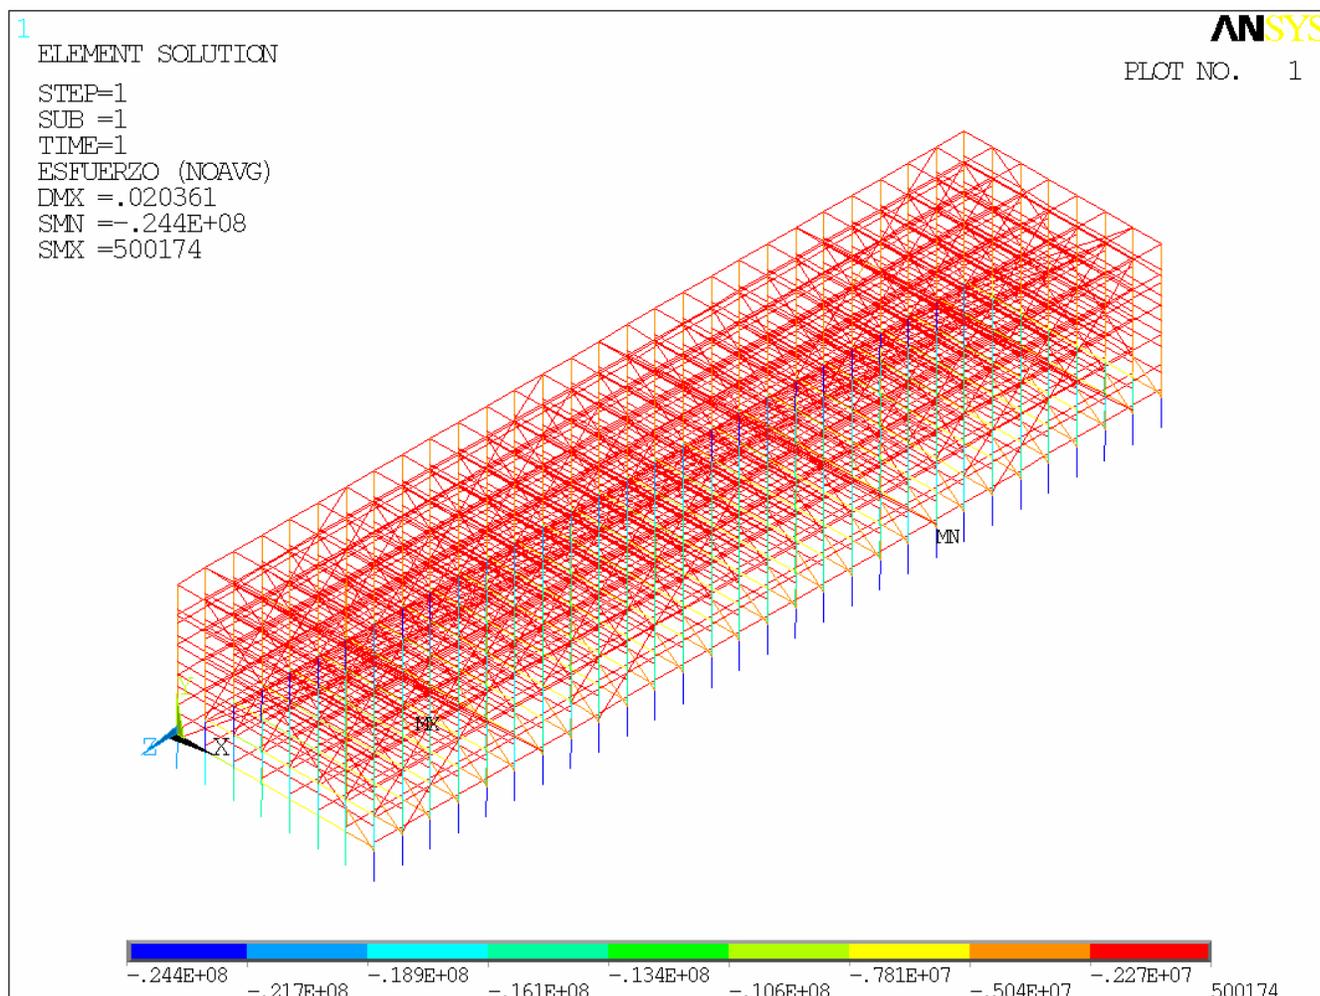
Ilustración 19

Esfuerzos en los elementos de la estructura de la Torre de Enfriamiento

Como se observa los esfuerzos máximos generados están en el orden de 24.4 MPa, lo cual supera el esfuerzo a compresión de la madera, estos esfuerzos se localizan en los costados de la torre para ser más específicos en los polines inferiores del modelo.

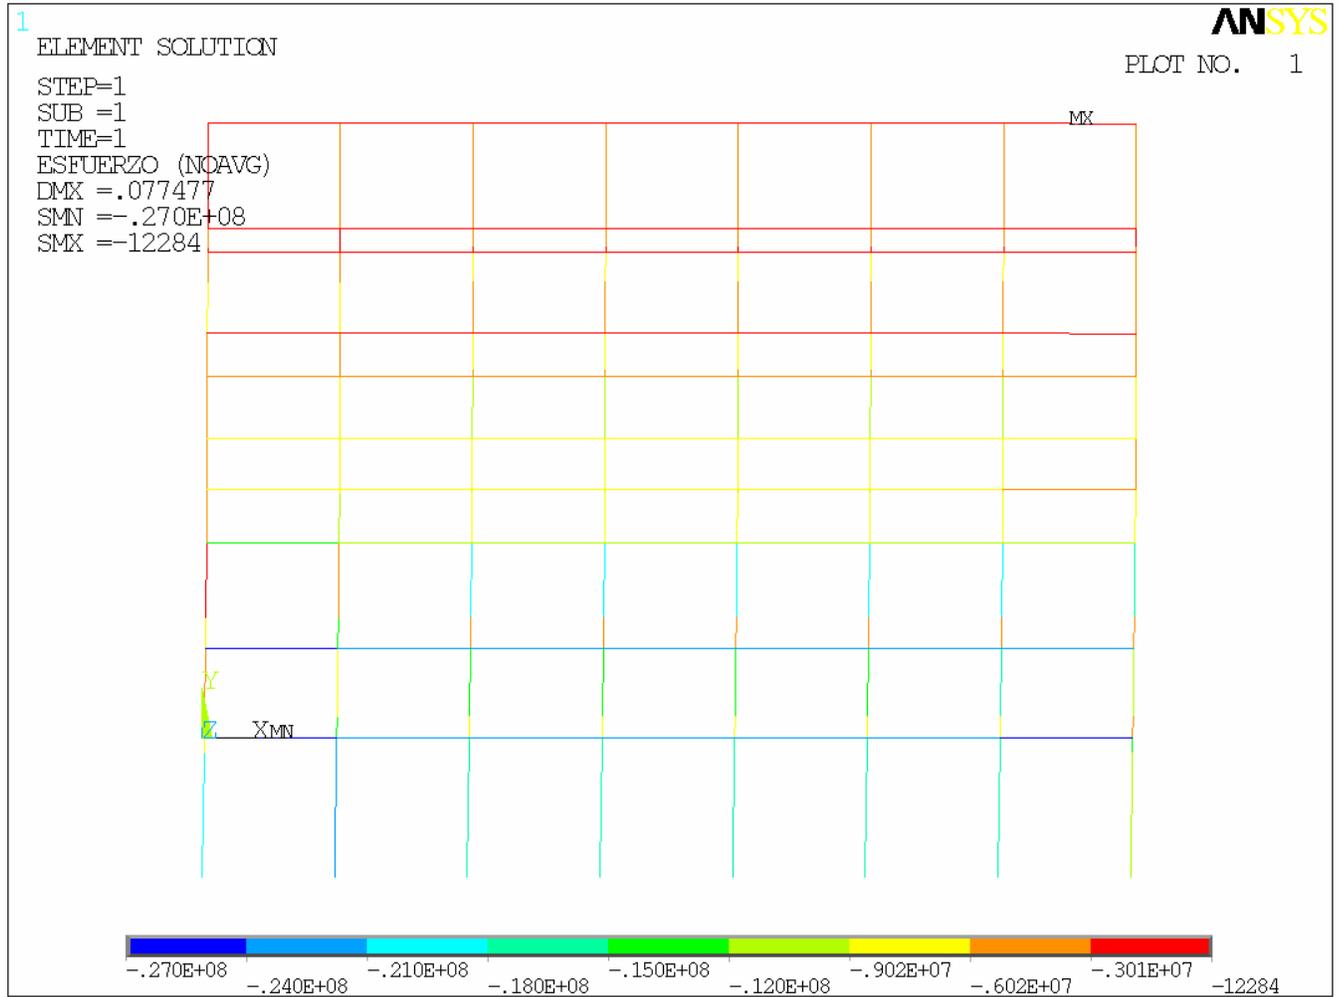
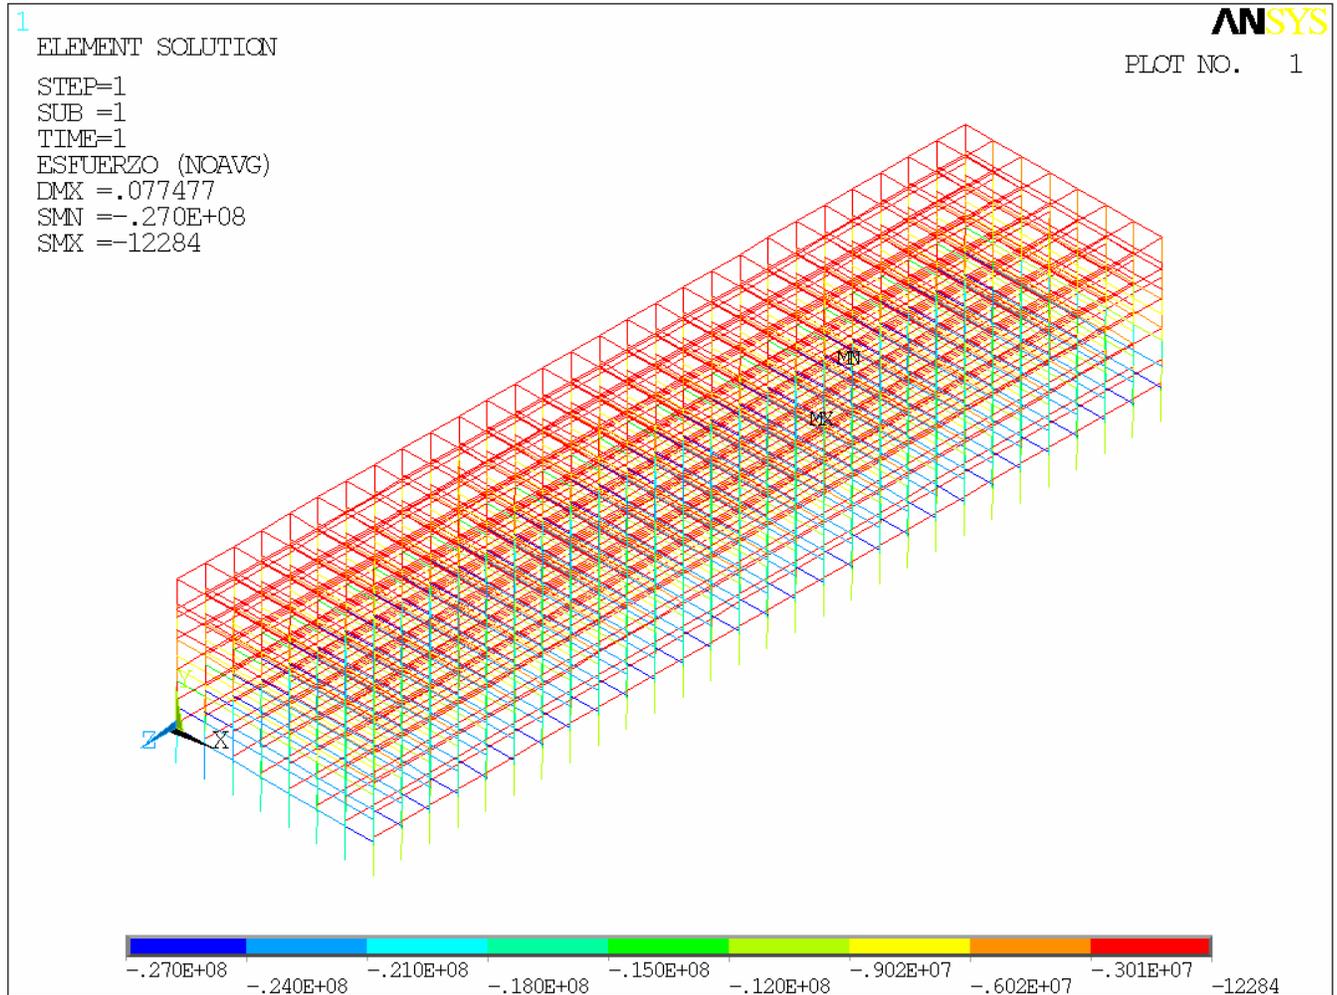
Ilustración 21

Resultados obtenidos de los esfuerzos de los elementos de la Torre de Enfriamiento

Como se observa, los valores de esfuerzos máximos a compresión se encuentran en la parte inferior de los polines horizontales del lado derecho y parte en los polines verticales como se muestra en el modelo con una magnitud de 27.0 MPa, en donde al fallar estos elementos que sostienen parte de las persianas causarían el deslave de esta zona.

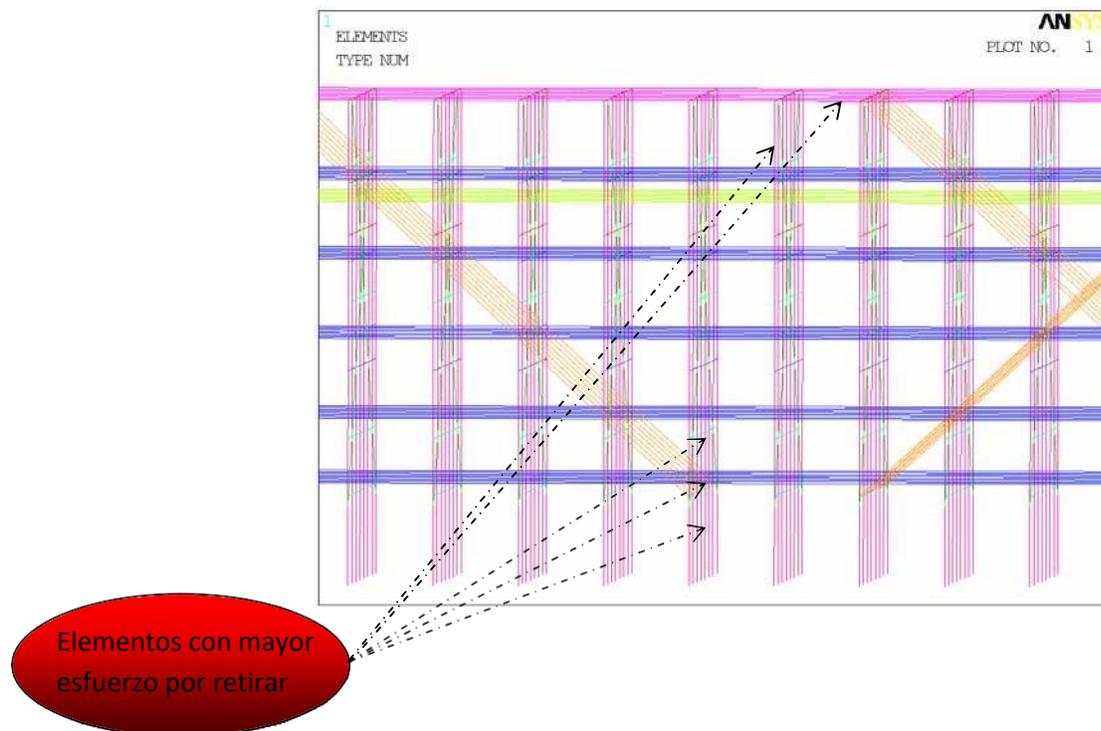
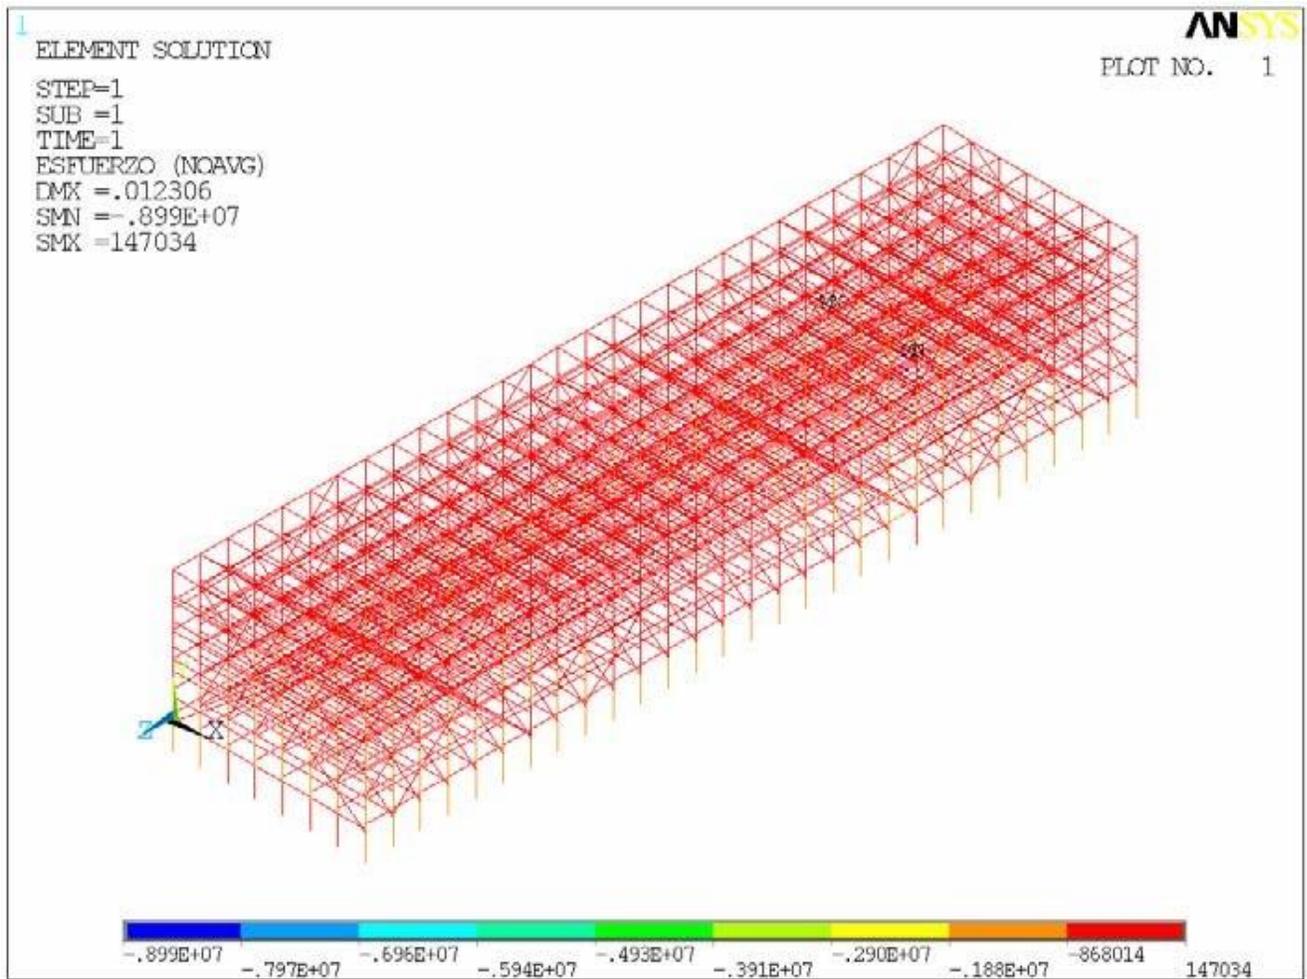
Ilustración 31

Como primer intento se retiraron los elementos No. 5529, 5528, 5549, 5649, 5514 que son los elementos más cargados, estos se localizan en la 21va cara unitaria como se muestra en la siguiente figura.

Muestra algunos elementos por retirar para simular su ruptura total

Para este caso, el esfuerzo máximo en la estructura paso de 1.63 Mpa a 8.99 Mpa, lo que representa un incremento del 18%, y una disminución del factor de seguridad de 7.36 a 1.33, el cual al llegar a esta instancia o bajar más causaría el desplome de la Torre de Enfriamiento.

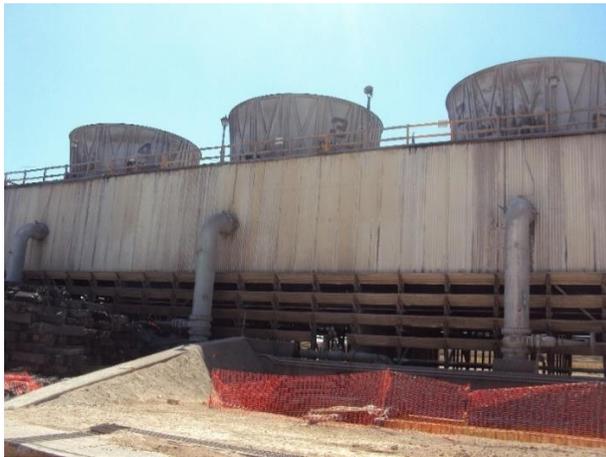
Ilustraciones 33

Condiciones Iniciales de la Torre de Enfriamiento previo a su rehabilitación

Los elementos estructurales de madera que están sujetos a mayor desgaste son las columnas perimetrales las cuales identifiqué con mayor daño en la inspección física realizada, debido a la exposición al aire como se muestra en las imágenes.

Otros aspectos relevantes que identifique durante la inspección y que dañan a la estructura son los depósitos químicos en la zona de persianas y muy pocos en la zona central de la pileta, sin embargo, casi toda presenta erosión superficial ligera, sobre en todas las zonas donde las gotas de agua se impactan directamente sobre los elementos de madera, algunas piezas presentan ligero agrietamiento del elemento.

Contrariamente, la madera más atacada se encuentra en la zona central del área de arrastre y de plataforma de los ventiladores, mientras que la que se encuentra lejos de los ventiladores, se encuentra casi libre de depósitos, la madera en la zona de arrastre presenta agrietamientos a lo largo de las piezas, depósitos químicos y biológicos, aun las que se encuentran lejos de los ventiladores.

Aunado a estas condiciones del maderamen, se requiere el reapriete de la tornillería, así como cambio de piezas falladas, ya que presenta hundimiento en zonas de las celdas

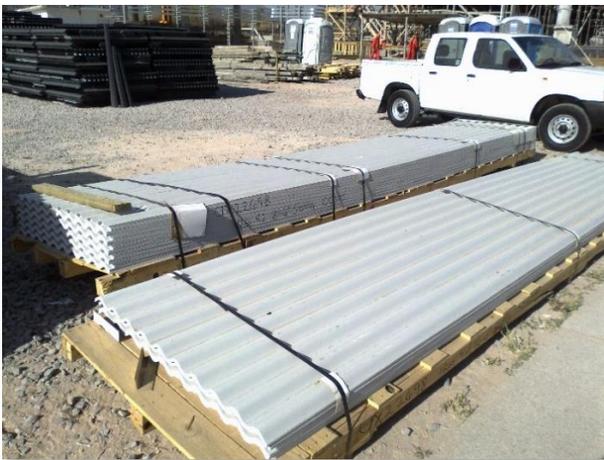
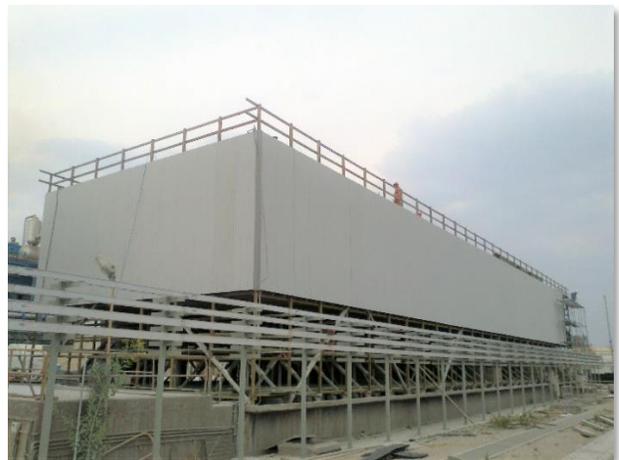
Ilustraciones 37

Lámina de vista de fibra de vidrio en perímetro de la Torre de Enfriamiento

- d) La resina será de isoftálica de alta calidad, neopentil glicol, poliéster halogenado con modificación en acrílico y estabilizadores uv.
- e) El acabado será liso por las 2 caras.

- f) El peso del laminado será el nominal 12 onzas por pie cuadrado.
- g) El color será gris opaco.
- h) El perfil será 4.2" x 1-1/16")
- i) Los laminados tendrán una clasificación de propagación de flama de 25 o menor, una clasificación de humos menor a 250 de acuerdo con astm e 84 y será retardante a la flama y deberán ser autoextingibles.

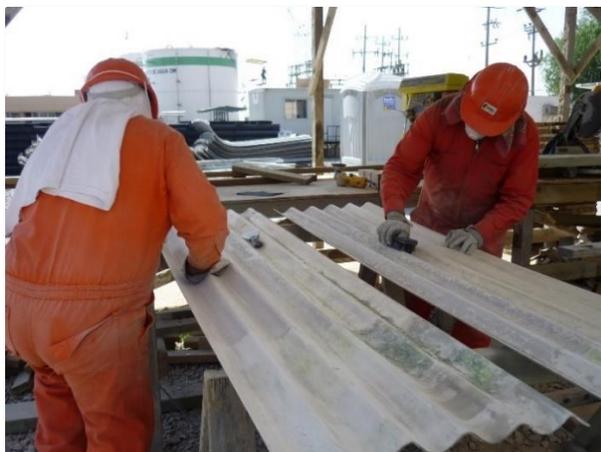
Ilustraciones 39

Desmantelamiento, recuperación y colocación de lámina Louver perimetral

g) Se deberá considerar tornillería para la fijación del soporte de 3/8 pulgada de diámetro por el largo necesario de acero inoxidable t-304 tipo cabeza hexagonal, arandela plana, así como tuerca hexagonal.

h) Incluye: desmontaje de lámina existente, cortes, ajustes, fijación, sellado, herrajes, brazo de madera, soporte de polipropileno, materiales, andamios, andamio articulado, mano de obra, equipo, herramienta y todo lo necesario para la correcta ejecución de los trabajos.

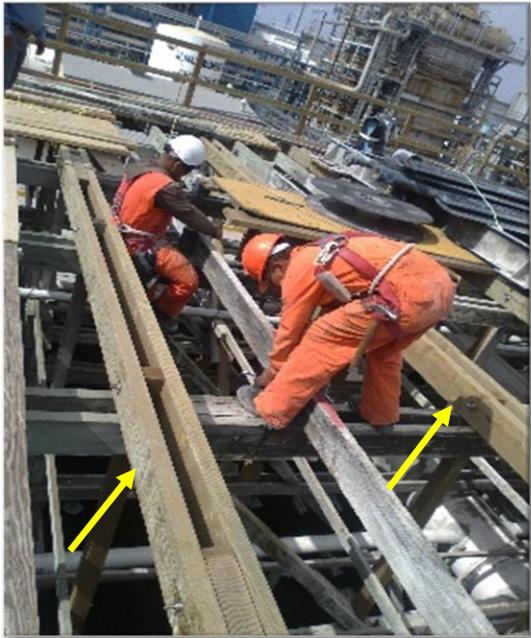
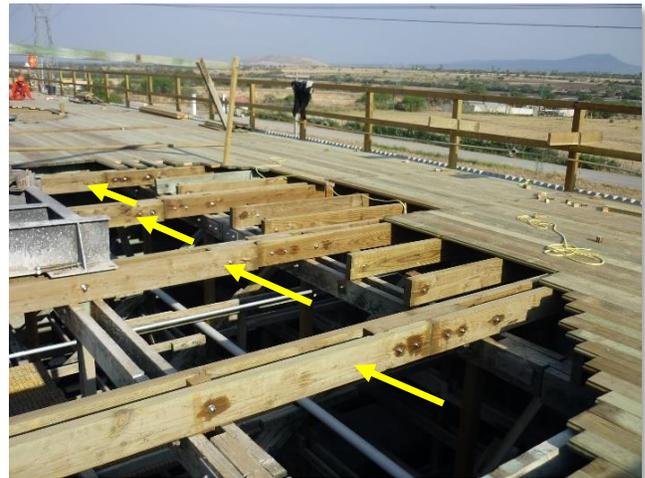
Ilustraciones 42

Módulo de 2 largueros cargadores en nivel de piso de ventiladores

a) Se deberá considerar el desmantelamiento de módulos de 2 largueros con sección de 3 1/2 pulgada por 1 ½ pulgada de espesor y 71 ½ pulgadas de largo cada uno, en el segundo nivel de la torre, estas se ubican en cada columna que soporta los louvers y hacia el interior de la celda, además considerar que los largueros producto del desmantelamiento se trasladaran al almacén de residuos industriales al interior de la central posterior a la determinación del peso a ingresar al almacén.

- b) Considerar el suministro, habilitado y colocación de módulos de 2 largueros de madera tratada químicamente, deberá considerar módulos de 2 largueros con sección de 3 1/2 pulgada por 1 1/2 pulgada de espesor y 71 1/2 pulgadas de largo cada uno, para su unión el traslape existente con tornillos de 1/2 pulgada , con arandelas planas y tuerca hexagonal, la tornillería para sujetarse a las columnas principales de la estructura tienen un diámetro de 1/2 de pulgada de diámetro, se deberán considerar todos los herrajes y tornillería nueva y deberá ser de acero inoxidable t-304.
- c) Incluye: desmontaje de los largueros existentes, cortes, ajustes, fijación, materiales, andamios, mano de obra, equipo, herramienta y todo lo necesario para la correcta ejecución de los trabajos.

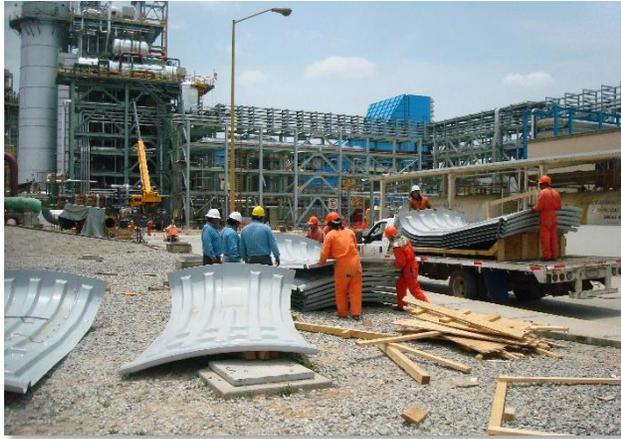
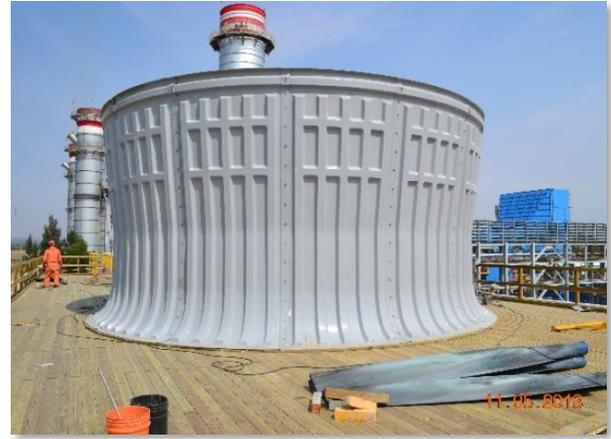
Ilustraciones 49

Sustitución de chimenea de fibra de vidrio (FRP)

a) Se deberá considerar el suministro de chimenea de ventiladores moldeados en FRP autoextinguibles, con propagación a la flama menor de 25, de pared interna lisa, con protección a los rayos uv, con una altura de 4.25 m de altura, con entradas que faciliten el flujo de aire entre la pared interna del cilindro y la punta del aspa. el plano de operación del ventilador debe ser por lo menos 15% del diámetro del ventilador por debajo del piso del ventilador, la holgura en la orilla del ventilador no debe exceder del 0.5 % del diámetro.

b) Incluye: desmontaje de piso existente, cortes, ajustes, fijación, materiales, andamios, mano de obra, equipo, herramienta y todo lo necesario para la correcta ejecución de los trabajos.

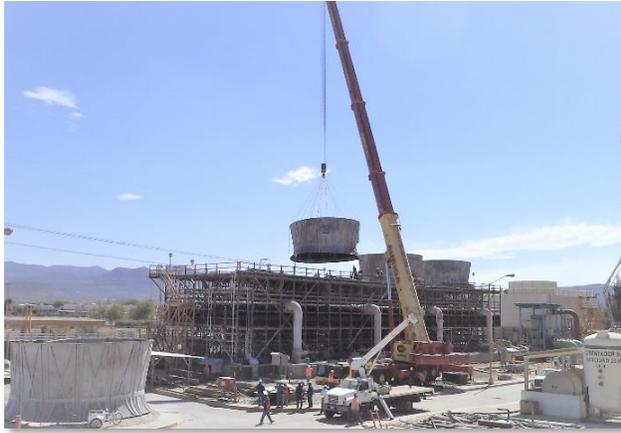
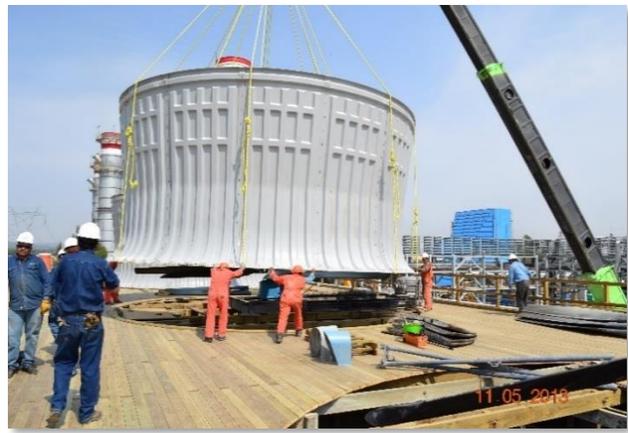
Ilustraciones 50

Maniobras de retiro y colocación de chimeneas en piso de ventiladores

- c) Se deberá considerar todos los anclajes de acuerdo con el plano 125 así como toda tornillería para la unión de cada segmento que conforman los conos, siendo todos estos materiales de acero inoxidable t-304.

- d) Considerar las maniobras para trasladar hasta el nivel de piso de ventiladores de todas las partes de las chimeneas, así como su armado.
- e) Incluye: desmontaje de piso existente, armado, maniobras de levaje, cortes, ajustes, fijación, materiales, andamios, mano de obra, equipo, maquinaria, grúa, herramienta y todo lo necesario para la correcta ejecución de los trabajos.

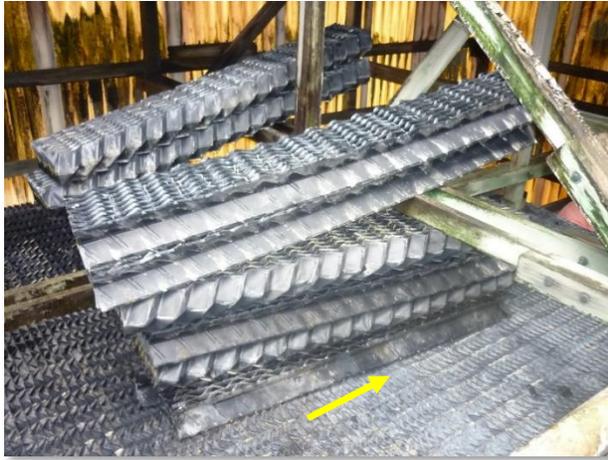
Ilustración 51

Sustitución de eliminador de humedad

- c) Se deberá de entregar por parte del licitante los certificados siguientes: el de cumplimiento del arrastre máximo solicitado, de fabricación que sea con resina nueva, que sea auto extingüibles, de la calificación para la extinción de flama, ya que esto permitirá evaluar, la conveniencia del producto que se oferta y cuando se recibe en campo.

- d) Incluye: desmontaje de eliminador existente, armado, maniobras de levaje, cortes, ajustes, fijación, materiales, limpieza del área, andamios, mano de obra, equipo, maquinaria, herramienta y todo lo necesario para la correcta ejecución de los trabajos.

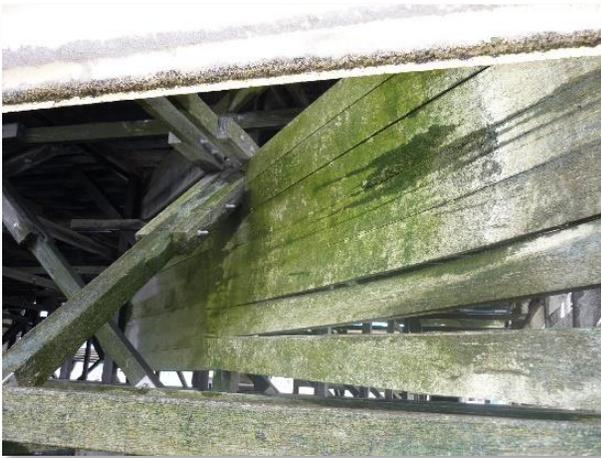
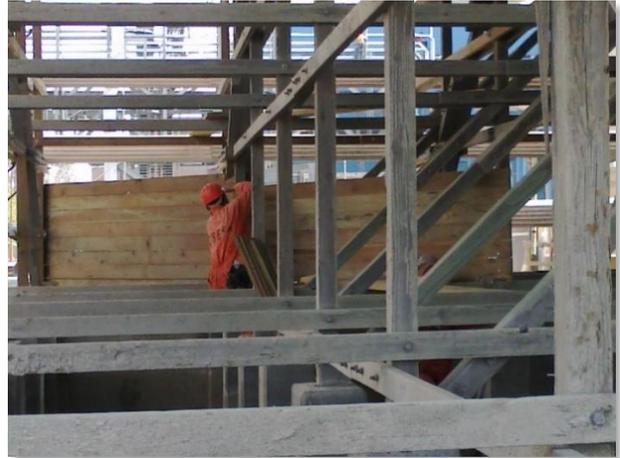
Ilustraciones 55

Pared interna separadora de celdas

- b) Considerar el suministro y colocación de pared de madera machimbrada tratada químicamente de 1.82⁵ m de largo y un ancho libre del machimbrado de 5" pulgadas con un espesor de 3/4" de pulgada, anclado a la estructura de soporte por medio de clavo rolado de acero inoxidable asegurándose que el clavo quede anclado 2 pulgadas dentro de la estructura de soporte.

- c) Considerar todas las maniobras para poder colocar la madera nueva en la de pared en los diferentes niveles de la torre.
- d) Incluye: desmontaje de madera de pared existente, cortes, ajustes, fijación, materiales, andamios, mano de obra, equipo, herramienta y todo lo necesario para la correcta ejecución de los trabajos.

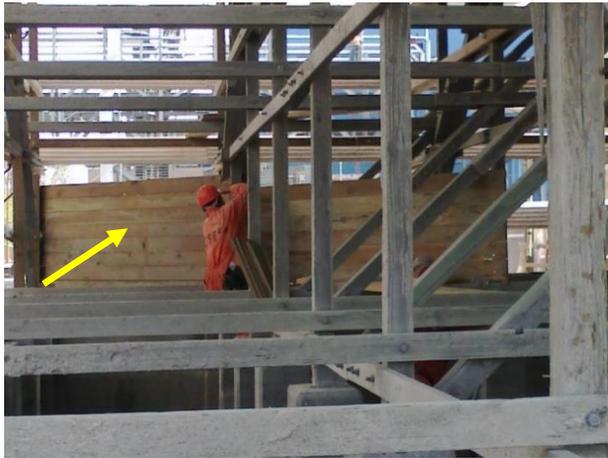
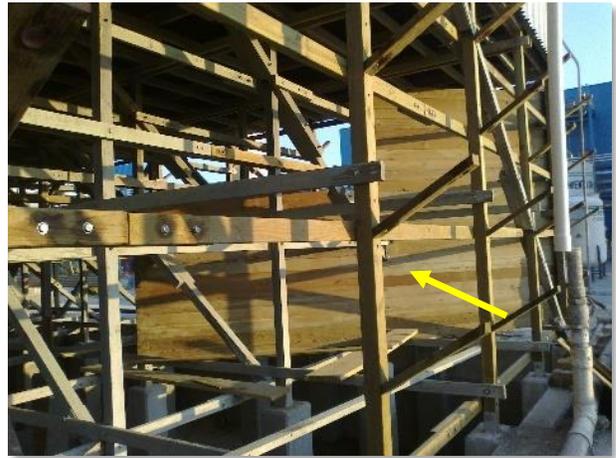
Ilustraciones 55

Pared diagonal rompevientos en esquinas de Torre de Enfriamiento

- c) Considerar todas las maniobras para poder colocar la madera nueva en diagonal en los 4 esquineros de la Torre de Enfriamiento al nivel en el que se encuentra actualmente.

- d) Incluye: desmontaje de madera de diagonales existente, cortes, ajustes, fijación, materiales, andamios, mano de obra, equipo, herramienta y todo lo necesario para la correcta ejecución de los trabajos.

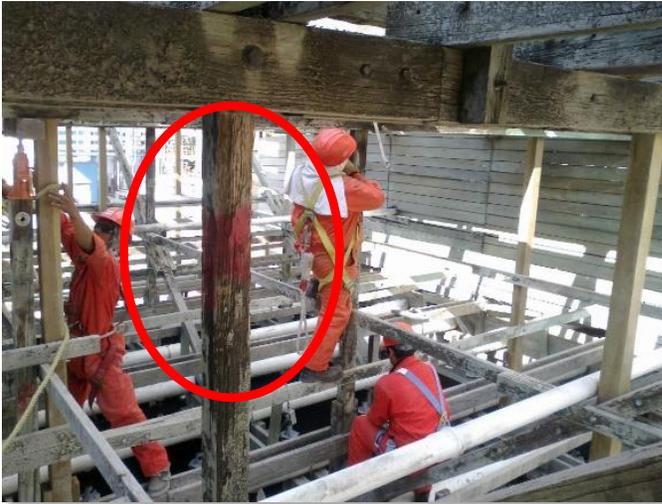
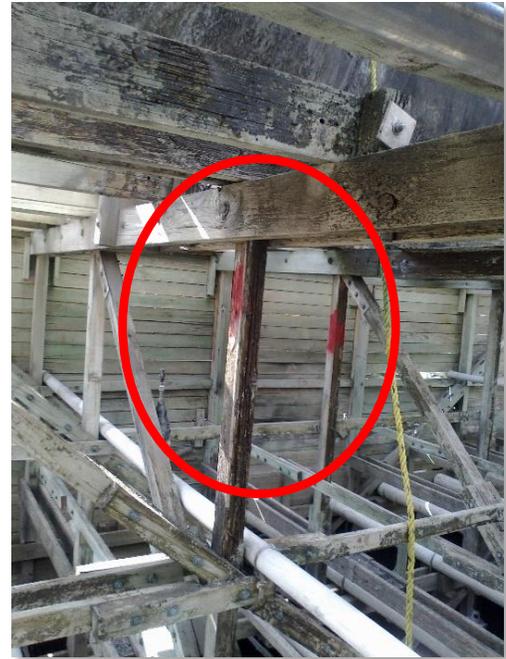
Ilustraciones 57

La identificación de elementos estructurales dañados es el parteaguas para definir el alcance del proyecto de rehabilitación, debido que se toman los criterios para definir en base al volumen total de los elementos y el presupuesto autorizado para la ejecución de los trabajos.

El alcance final de los trabajos se realizó debido a la correcta identificación de los elementos más dañados, se tiene la responsabilidad de tomar las decisiones adecuadas para que los elementos identificados aporten seguridad estructural y se mantengan en óptimas condiciones ampliando el tiempo de vida útil de estos elementos.

Identificación de elementos estructurales de madera dañados

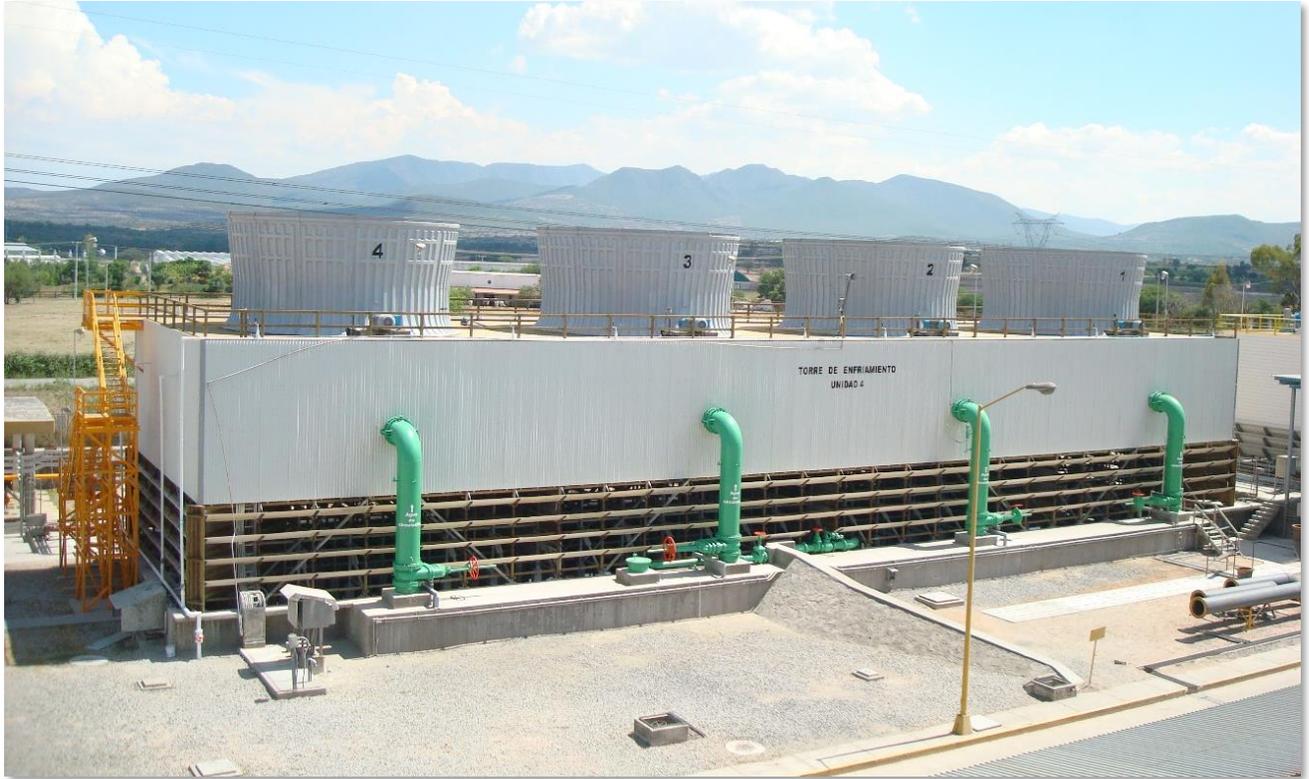
Ilustración 61

Conclusión de los trabajos de rehabilitación de Torre de Enfriamiento unidad 4 de la Central Termoeléctrica Ciclo Combinado el Sauz de Comisión Federal de Electricidad

La mayoría de los elementos de madera tratada que dan estabilidad a la Torre de Enfriamiento, presentaban daño y desgaste considerable, verificando su estado físico y al realizar las inspecciones a todos los elementos que conforman la estructura, se realizó un muestreo identificando con mayor detalle los elementos principales y su condición como son: columnas, largueros, diagonales, pisos, escaleras, vigas de carga, que presentaban deslignificación, agrietamientos, rajaduras, astillamiento y desgaste severo en la superficie de los elementos.
