UNIVERSIDAD NACIONAL AUTÓNOMA DE MÉXICO

FACULTAD DE INGENIERÍA

**Recopilación de estructuras dañadas en
Acapulco por huracán Otis en la zona Diamante y
factores que afectan el nivel de vulnerabilidad**

TESIS

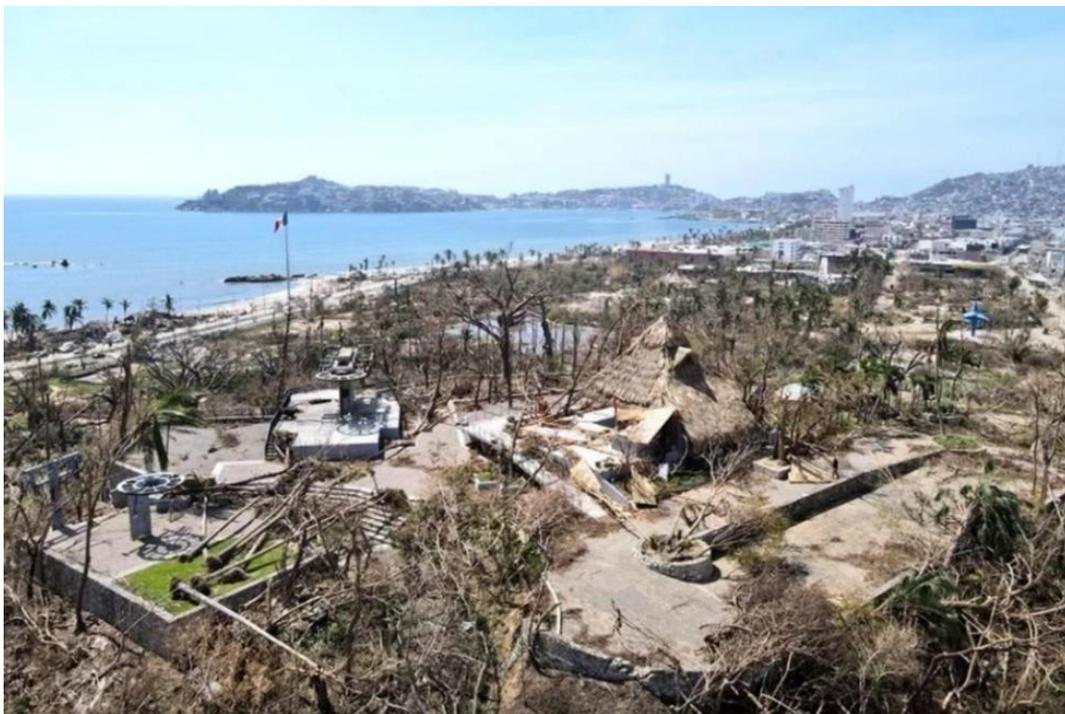
En las evaluaciones, la Dirección del parque contabilizó un total de 816 árboles caídos, el 80% del arbolado, muchos de los cuales eran ceibas, parotas y mangos. No solo hubo daño a la fauna, sino también en la pérdida del hábitat para las distintas especies animales que allí habitaban, entre los cuales monos araña, garrobos (iguanas) y aves (Oliveras, 2024).

Además de la vegetación y la fauna, el huracán también dañó todas las instalaciones del Parque Papagayo, desde la biblioteca hasta el sistema de riego, pasando por los locales de venta de comida.

Figura 3.9: Fotografía de El Parque Papagayo después del paso del huracán Otis. Crédito @MeyerFalcon. Tomada de REFORMA.

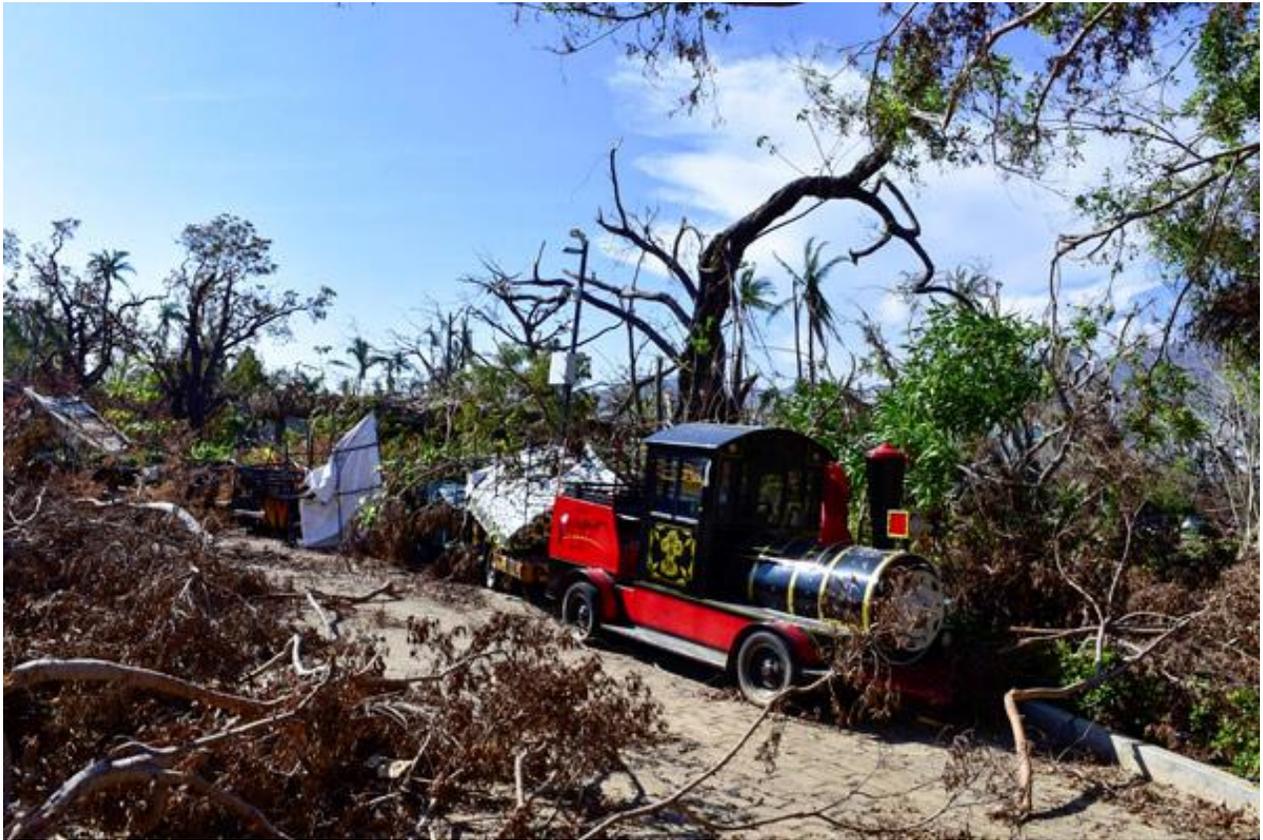
Figura 3.10: Fotografía de El Parque Papagayo después del paso del huracán Otis. Tomada de EL SUR, periódico de Guerrero.

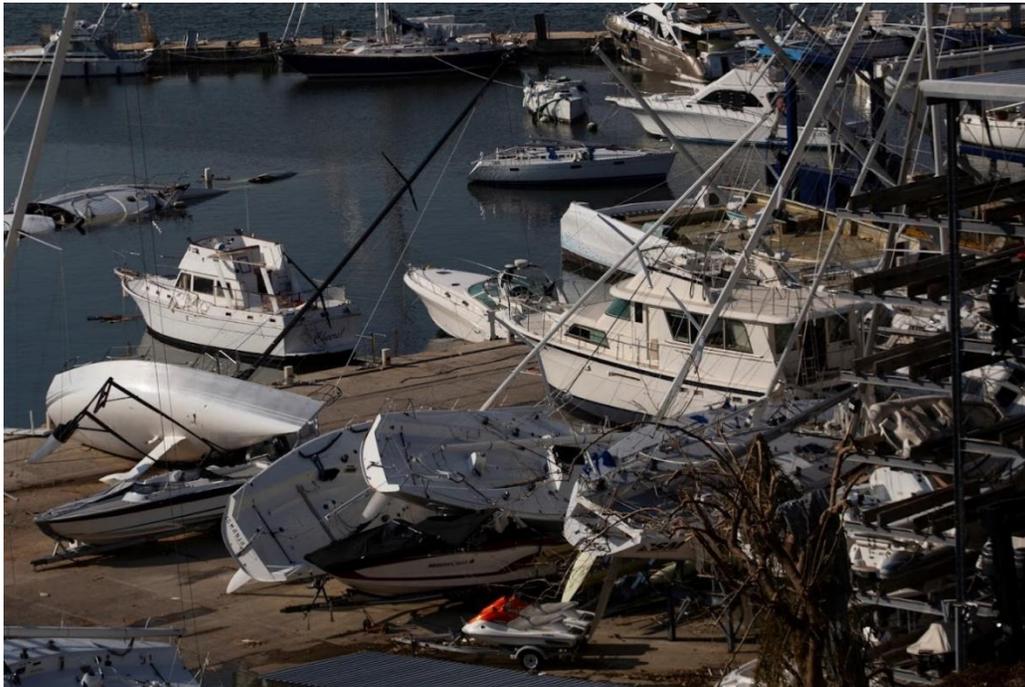
Cuando el huracán llegó a los puertos de Acapulco muchas familias, trabajadores y capitanes de embarcaciones no les dio tiempo de ponerse a salvo. Después del incidente, el oficial de navegación de la Capitanía de Puerto de Acapulco, Alejandro Alexander González, declaró que el 90 por ciento de las embarcaciones registradas en las marinas fueron dañadas y que el 80 por ciento de las 614 embarcaciones dañadas son yates de grandes dimensiones (Gracida, G., 2023).

Figura 3.11: Fotografía de El club de yates Acapulco después del paso del huracán Otis. Crédito a REUTERS/Quetzalli Nicté-Ha. Tomada de Infobae.

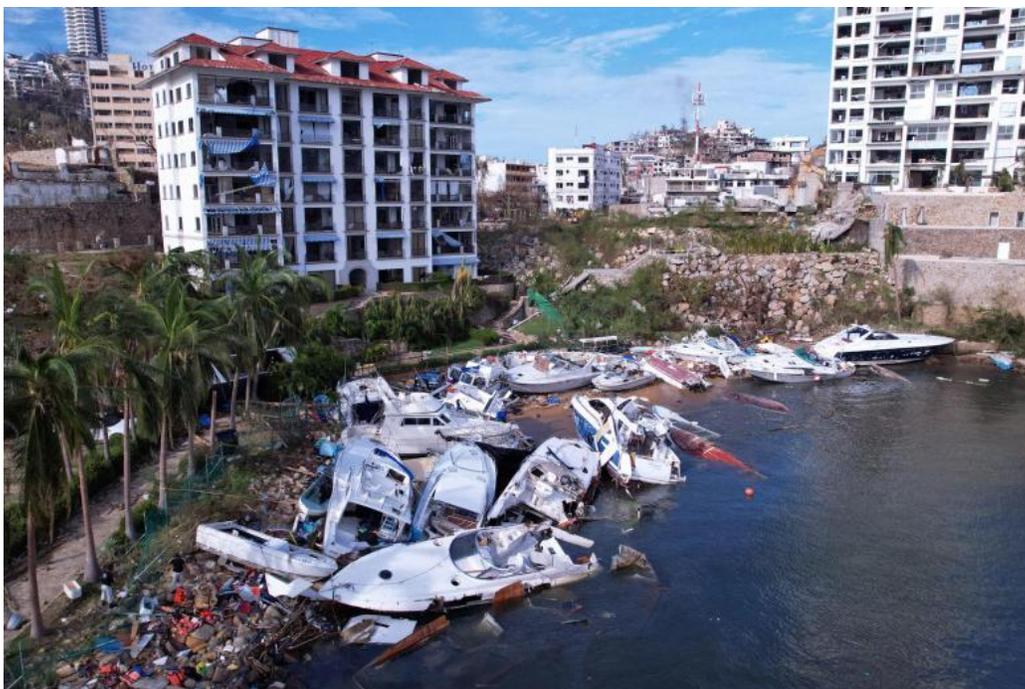
Figura 3.12: Fotografía de El club de yates Acapulco después del paso del huracán Otis. Crédito a Enrique Hernández. Tomada de El sol de Acapulco.

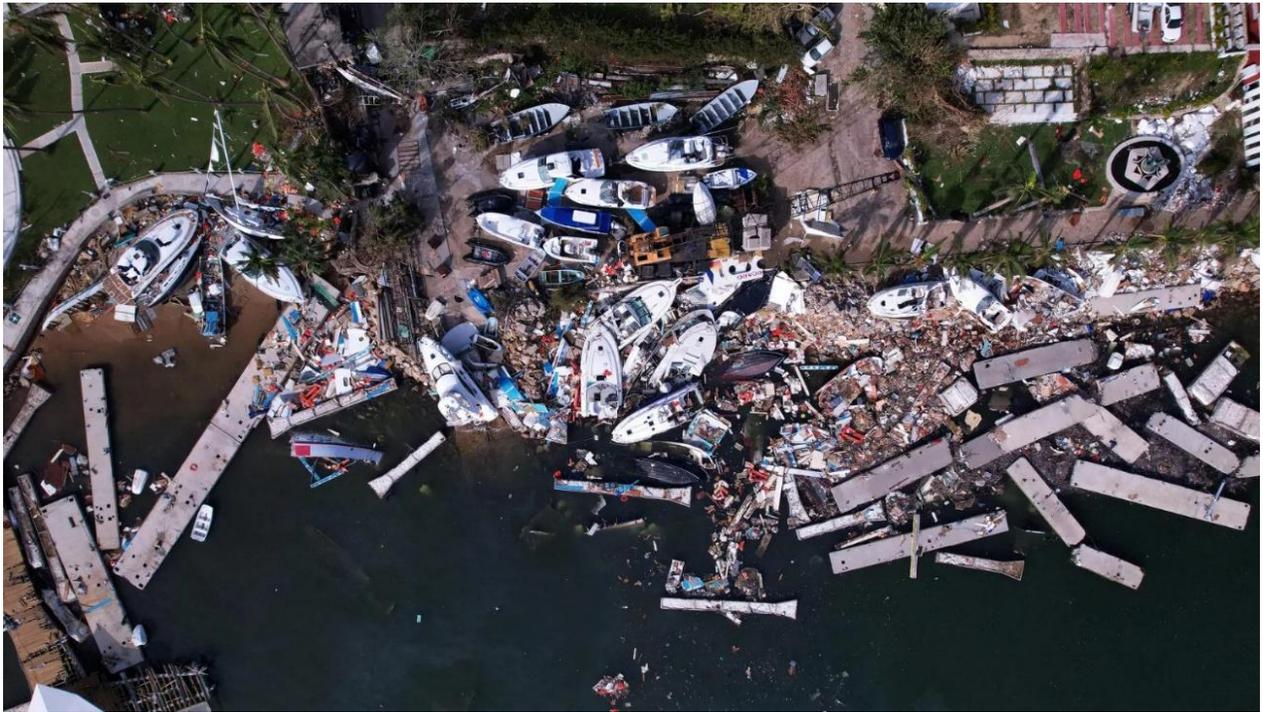
Figura 3.13: Fotografía de El club de yates Acapulco después del paso del huracán Otis. Crédito a EFE/ David Guzmán. Tomada de Infobae.

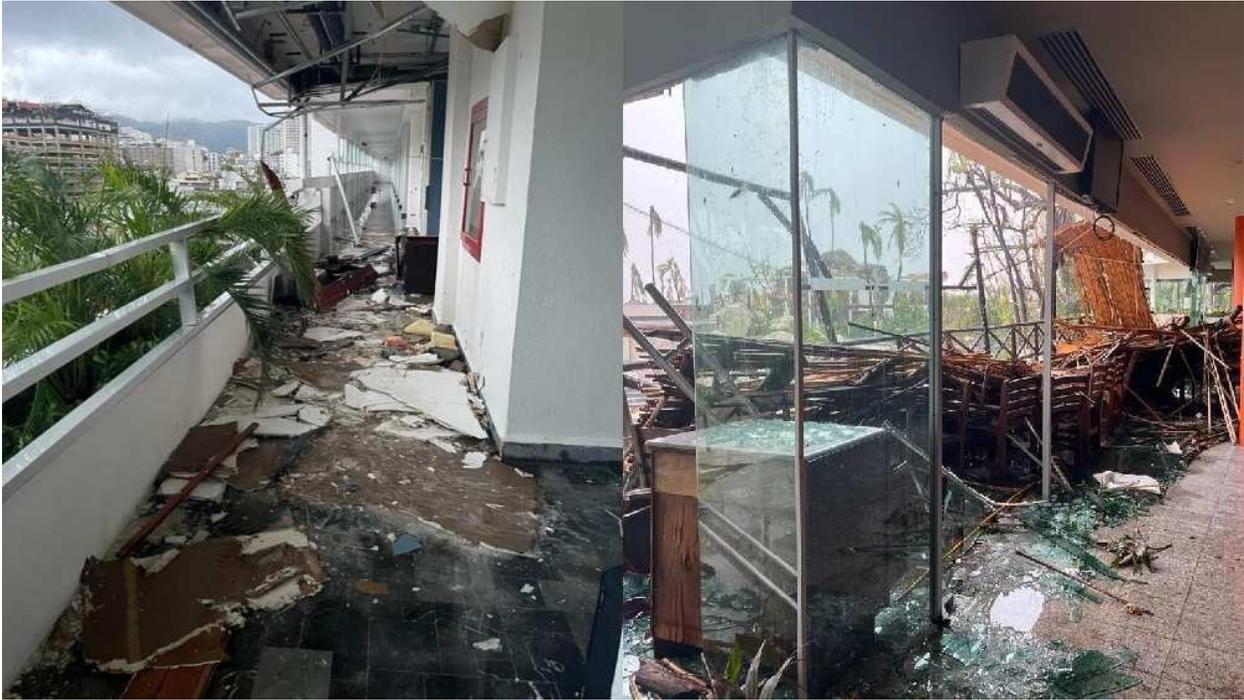
Tras el paso del huracán se reportaron múltiples daños tanto en la estructura como en sus instalaciones. Los vientos derribaron cientos de palmeras, muchos automóviles quedaron destruidos en la parte delantera de la edificación. Asimismo, las albercas del hotel pasaron su agua de ser azules a negras, se rompieron todos sus ventanales y las instalaciones de cuartos, pasillos, cocinas y baños fueron destruidas.

Figura 3.14: Fotografías del Hotel Emporio después del paso del huracán Otis. Crédito a @SkyAlertStorm. Tomada de Twitter.

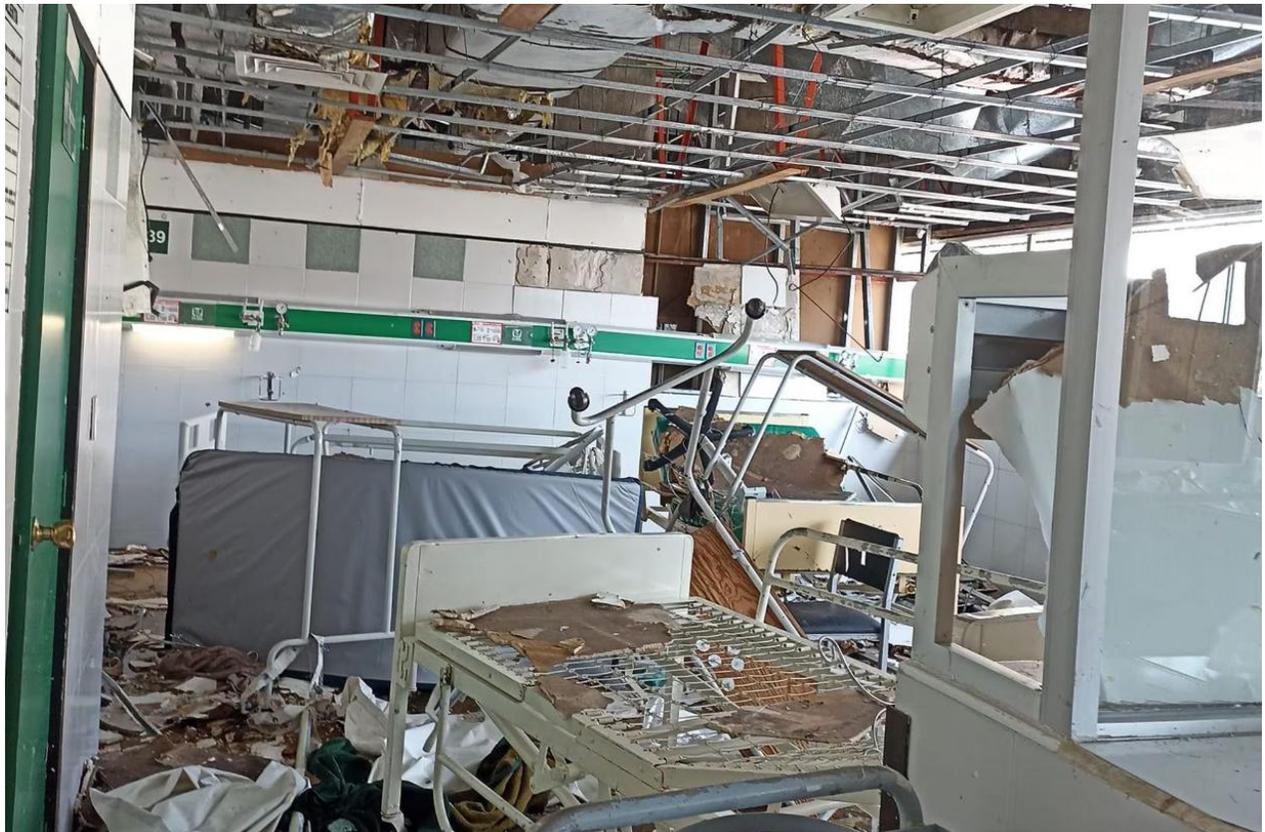
Figura 3.17: Fotografía del Hospital General Regional Vicente Guerrero después del paso del huracán Otis. Tomada de redes sociales.

Debido a los fuertes vientos los plafones, estructuras metálicas y parte del equipo médico se encontraron dispersos en las áreas de la clínica. Los ventanales quedaron destruidos casi en su totalidad y los restos de vidrio sobre la zona de espera de los derechohabientes. Para evitar lesiones, médicos y enfermeras llevaron hasta los pasillos a los pacientes que se encontraban internados. Como medida de seguridad, colocaron las camillas en filas y a manera de “escudo”.

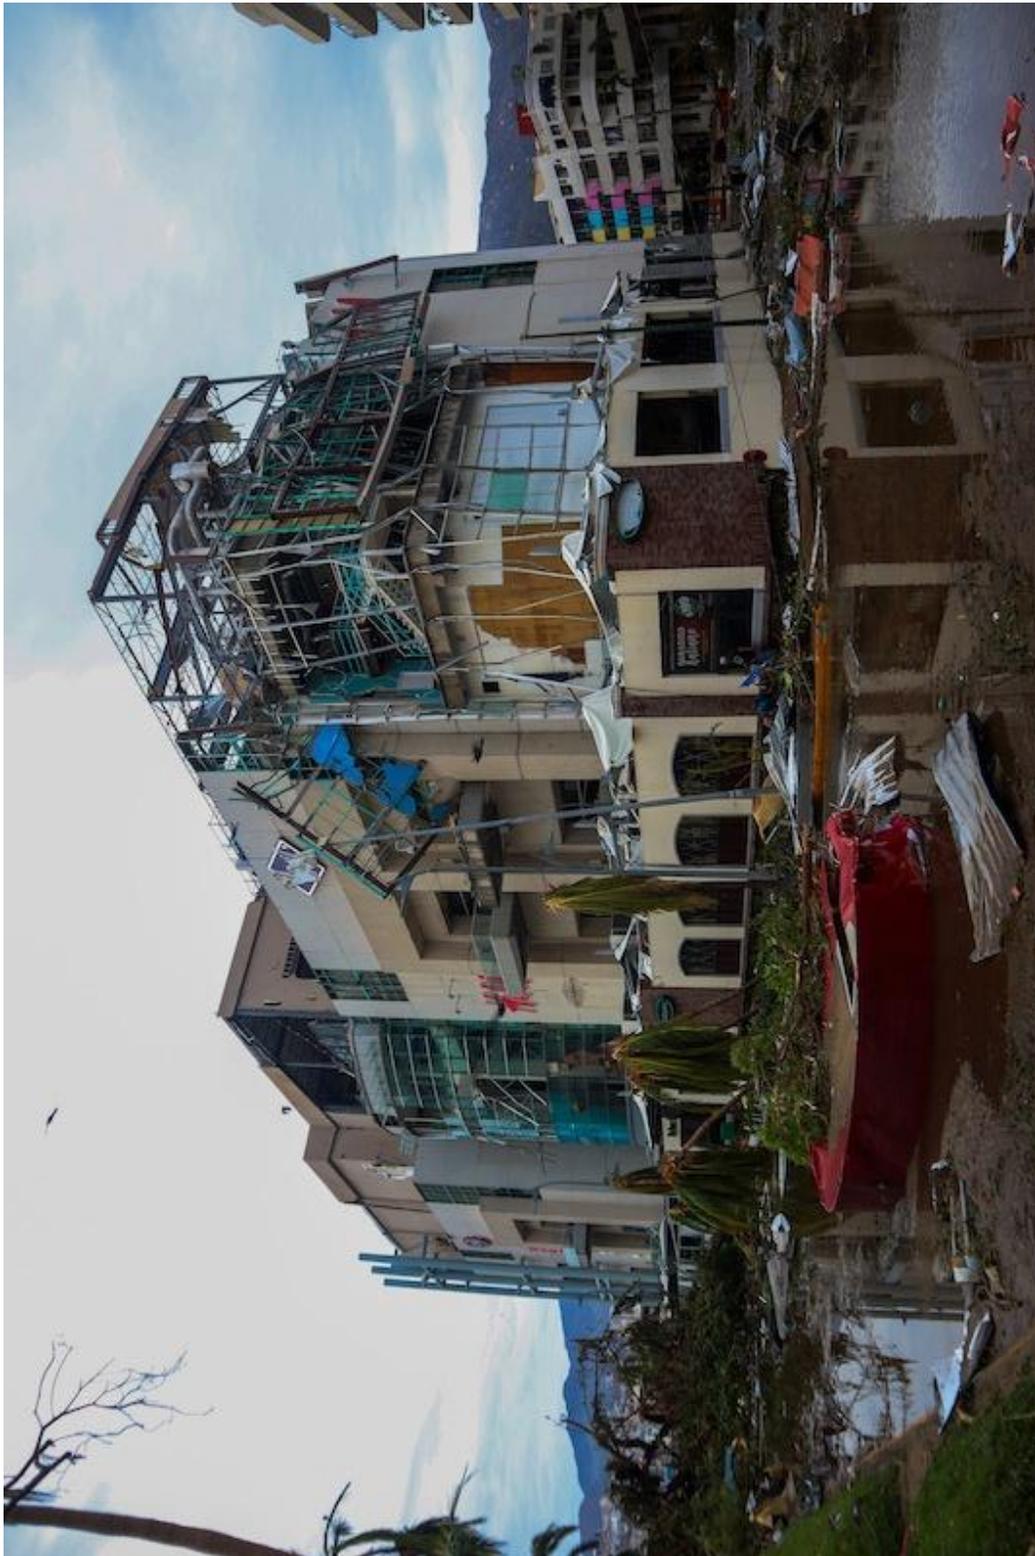
Figura 3.20: Fotografía la plaza Galerías Diana después del paso del huracán Otis. Crédito Guerrero, Jesús. Tomada de El Sur, Periódico de Guerrero.

Los fuertes vientos del huracán desaparecieron la parte superior de una fachada de la plaza, dejando irreconocible el edificio, el primer nivel quedó inundado, los locales dentro de la estructura perdieron sus ventanales, plafones, instalaciones y productos.

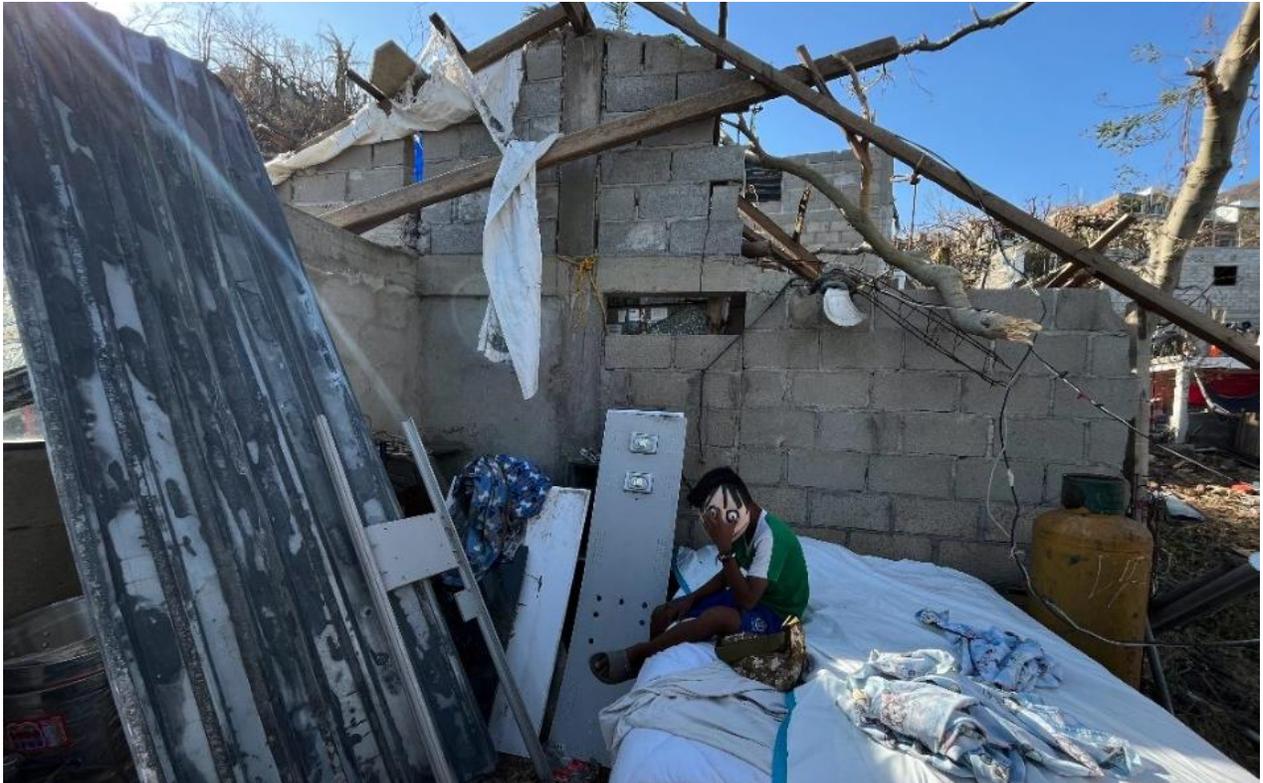
Figura 3.23: Fotografía de una casa en la colonia Los Grados después del paso del huracán Otis. Crédito Ocampo Lenin Torres. Tomada de El Sur, Periódico de Guerrero.

Doña Fidela relata que vive en la colonia Los Grados, cerca de la Av. La Escénica, la cual menciona que lo único que quedó después del evento fue una estufa y su refrigerador (Ocampo T., 2023).

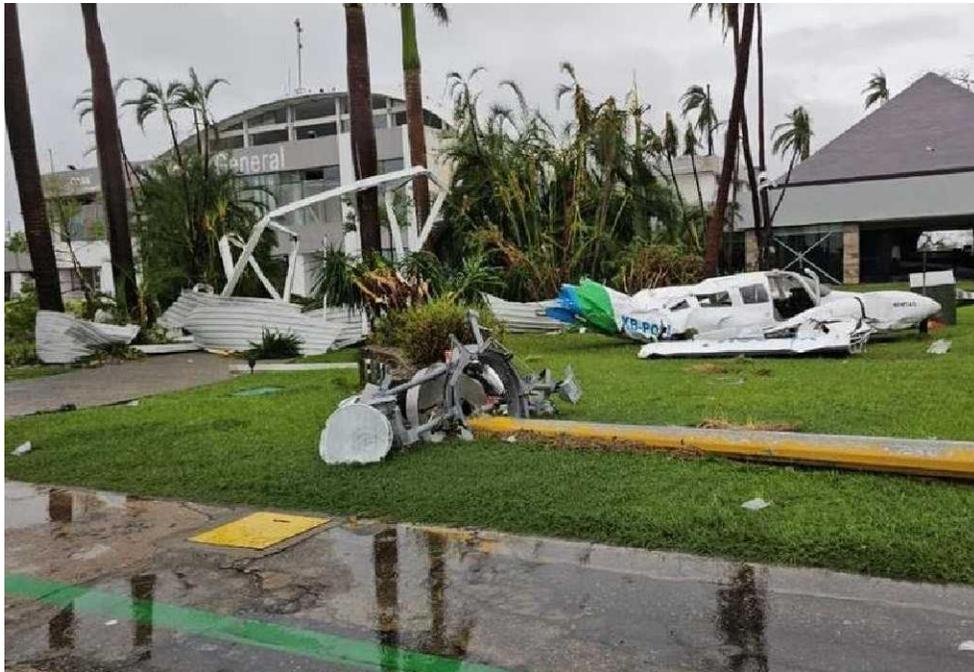
Figura 3.24: Fotografía del Aeropuerto Internacional de Acapulco después del paso del huracán Otis. Tomada de El Universal.

Sin embargo, cuando Otis se acercó a Acapulco, el aeropuerto suspendió sus operaciones a causa de varias afectaciones. De acuerdo con la SCT: las telecomunicaciones se estropearon, es decir, no hubo energía eléctrica y comunicación telefónica móvil ni fija. El cercado perimetral y equipos de inspección sufrieron daños, pasillos telescópicos rotos, inundación del área de mostradores con 5 cm aproximadamente de agua,

torre de control fuera de servicio con cristales rotos, la comandancia destruida. Vías de acceso al aeropuerto bloqueadas.

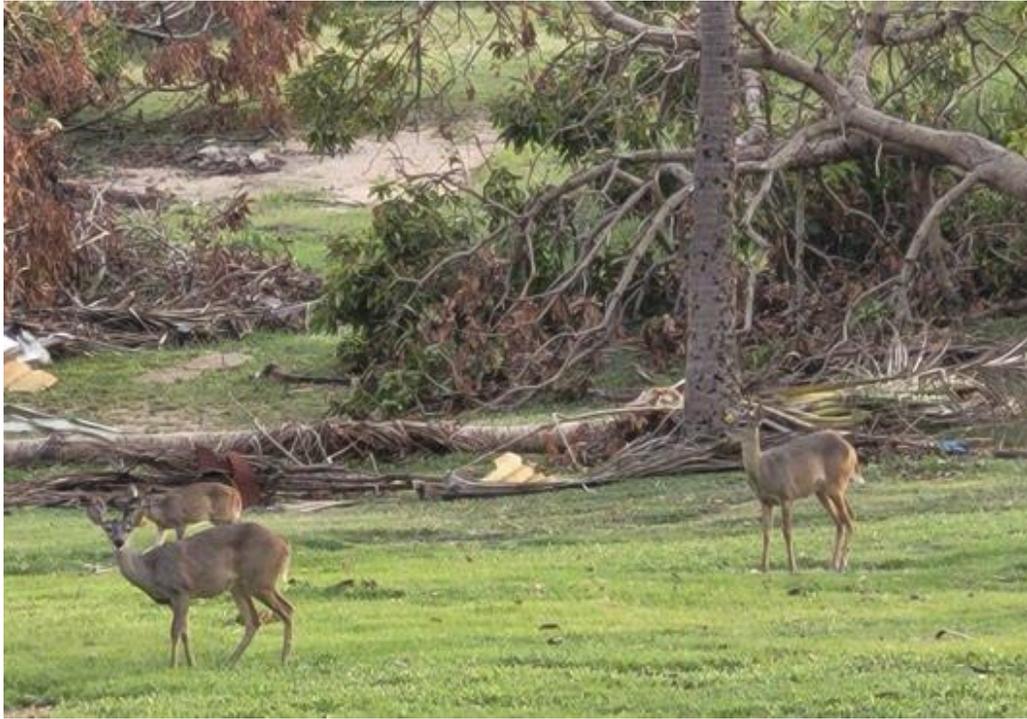
Figura 3.27: Fotografía de El club de golf Acapulco después del paso del huracán Otis. Crédito a Contreras Karina. Tomada de El Sur, Periódico de Guerrero

Este es uno de los casos más particulares debido a que sus daños no fueron principalmente o directamente ocasionados por el propio huracán Otis, sino por todo lo que surgió después del paso del efecto climatológico. Con el fin de comprender mejor, para que el club pueda funcionar con normalidad debido a los gatos que tiene, se necesitan alrededor de 250 miembros. Con esto, tras el paso de huracán hubo pérdida de alrededor de 5 mil árboles, siendo aproximadamente el 80% de la vegetación, aunado con la falta de agua y energía eléctrica, ocasionó que sus áreas verdes se secaran. También, el club sufrió la rapiña de los propios pobladores de la zona. Todo lo anterior originó que la cantidad de miembros disminuyera en su momento a tan solo 70. Con el último informe del presidente del Club Efrén Leyva Acevedo en abril 2024, se sabe que ya eran 140 miembros, pero aún están lejos de volver a estar en condiciones de operar óptimamente.

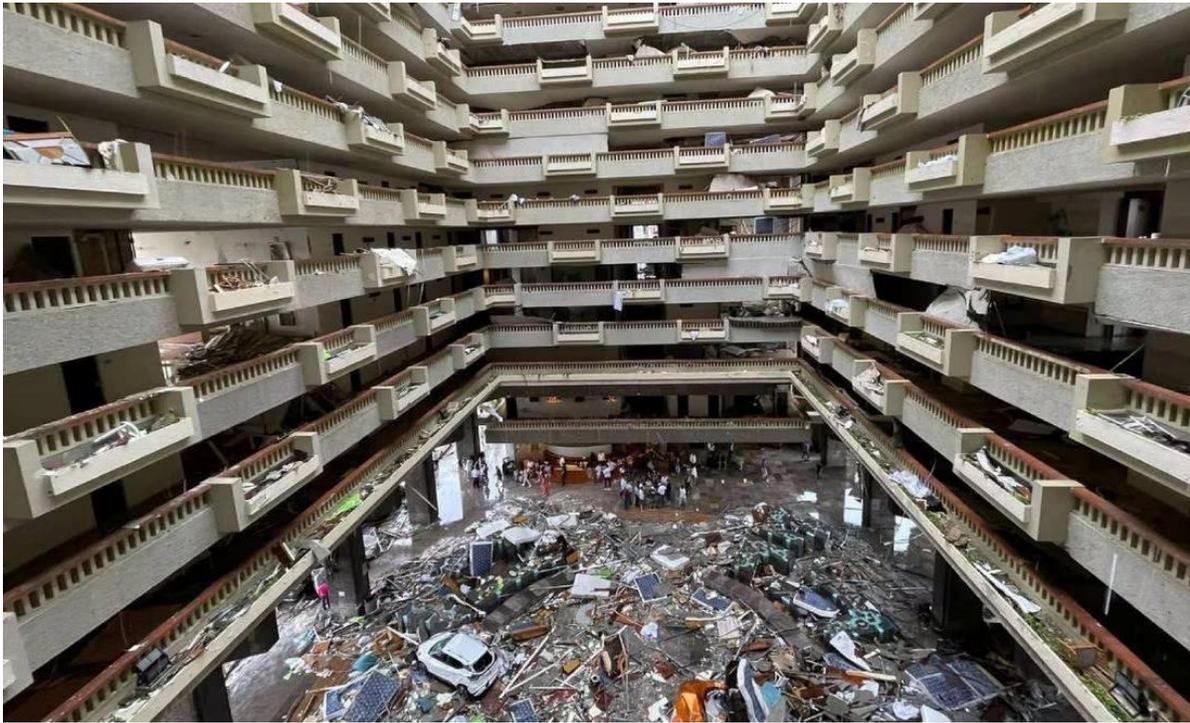
Figura 3.30: Fotografía del hotel Princess Mundo Imperial después del paso del huracán Otis. Tomada de redes sociales.

Cuando los fuertes vientos impactaron con este hotel, los cuartos quedaron destruidos casi en su totalidad, la inundación llevó muchos desechos a dentro de la estructura, desde palmeras hasta automóviles de los propios residentes, lo que ocasionó que muchos inquilinos quedaran atrapados dentro de las instalaciones a espera de ser rescatados. Además, el techo del lugar se desprendió dejando solo a la estructura de acero.

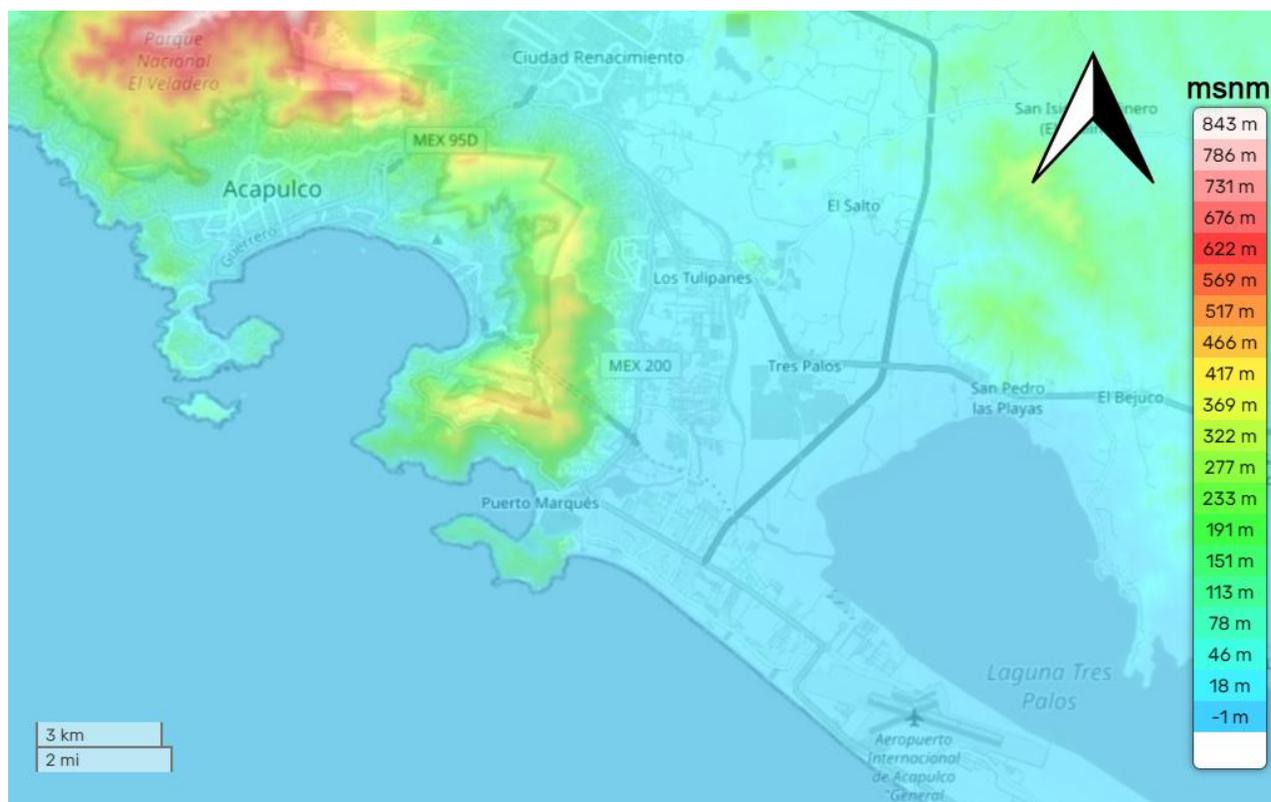
Figura 7.1: Mapa de elevaciones en Acapulco, Guerrero. Tomado de Topographic ,2023.

El estudio de ubicación determinó que la península donde se encuentra Las Playas es una zona donde existen mayores altitudes (ver en Anexos Figura 7.1). Esto permitió que las edificaciones que estaban a espaldas de los cerros de esta colonia mitigaran los efectos del viento, así como parte de las inundaciones, por el contrario, al revisar el relieve de La Poza, se aprecia que se encuentra prácticamente en un plano, donde sus altitudes no sobrepasan ni lo 20 msnm, esto provocó que los vientos impactaran completamente a la población, además de traer consigo inundaciones en todas las áreas.
