REQUERIMIENTOS DE RESISTENCIA IMPUESTOS POR EL SISMO  
DEL 19 DE SEPTIEMBRE DE 1985 EN EDIFICIOS DE CONCRETO

Rodolfo Ortega G. José Juan Guerrero C.  
División de Estudios de Posgrado  
Facultad de Ingeniería  
UNAM

RESUMEN

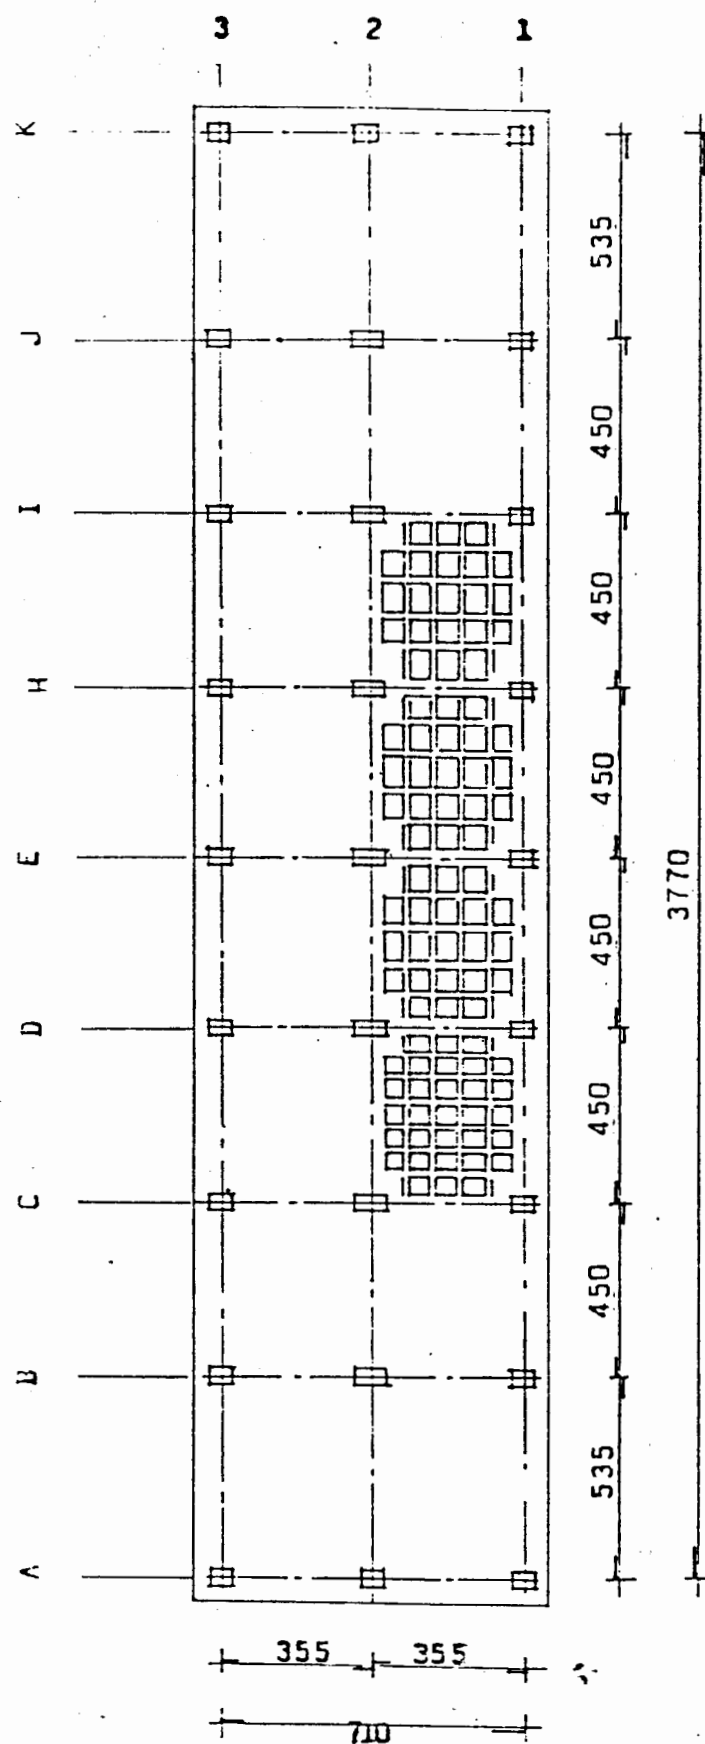
Fig 15. Planta tipo

El edificio M085 es una estructura con 9 niveles tipo y un cajón de sótano con planta de 7.1m por 37.7m (fig. 15) y una elevación de 24.75m (fig. 16 y 17). La estructura del inmueble está constituida por marcos rígidos con muros de mampostería en los ejes A y K del segundo al noveno nivel dejando la planta baja flexible. El sistema de piso está formado por trabes y losa maciza en algunos tableros y por losa reticular en otros (fig. 15), la cimentación consiste en un cajón con contratraveses y muro perimetral apoyado sobre pilotes de control. Los daños estructurales se presentaron en las columnas del eje 2 en planta baja en donde hubo pérdida de material y pandeo de varillas.

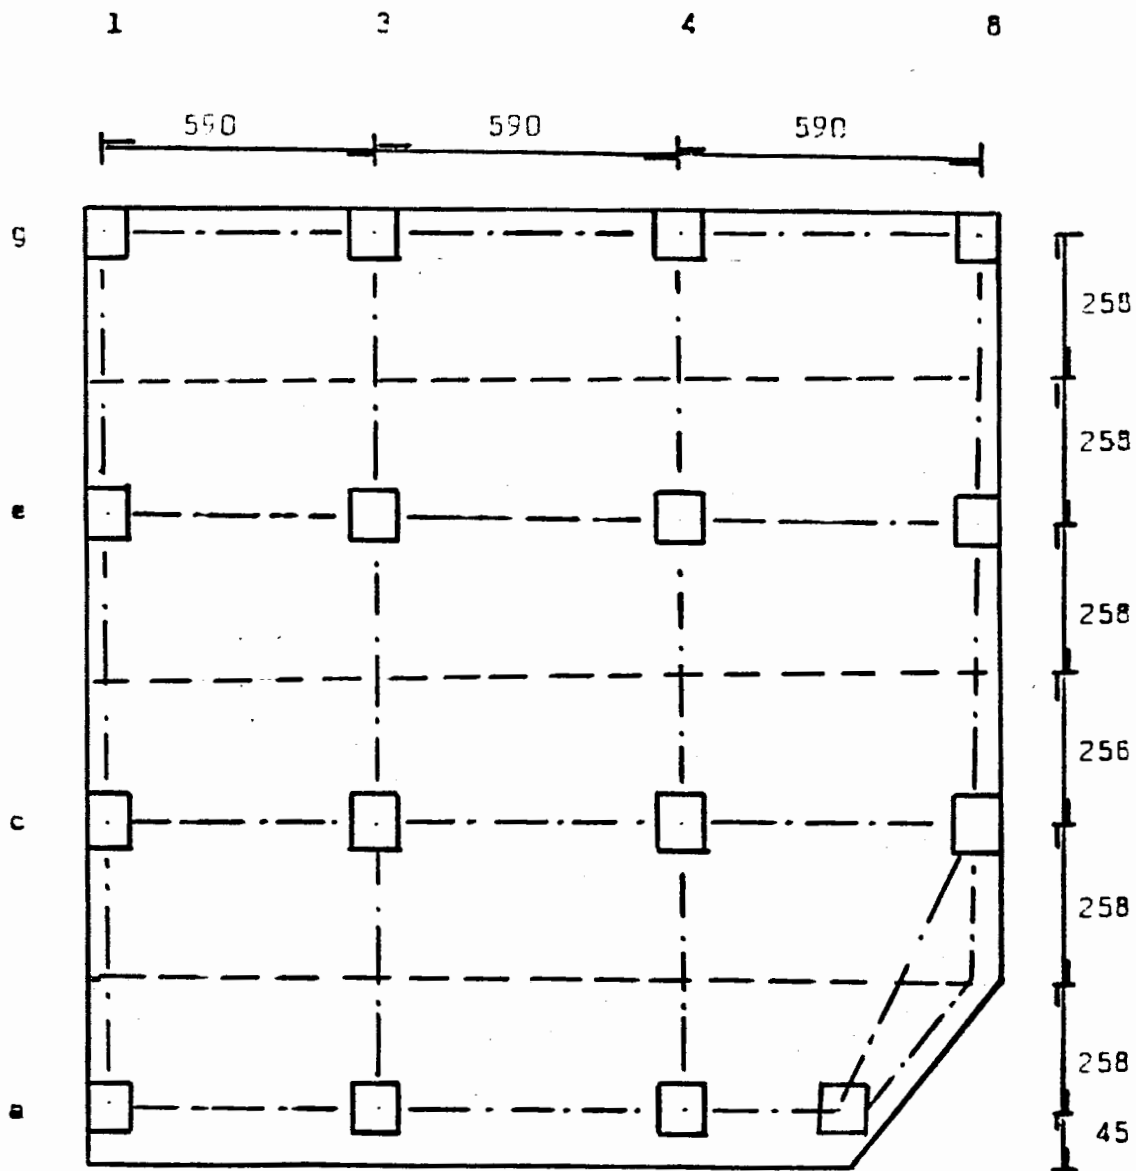
Fig 18 Planta tipo

El edificio JA88 es una estructura de 5 niveles tipo y dos sótanos con una planta de 17.7m por 15.93m (fig. 18) y una elevación de 15.5m (fig. 19). La estructura del inmueble está formada por marcos de concreto y losa maciza, con una cimentación en cajón con contratraveses y muro perimetral. Los daños estructurales se presentaron en las columnas de los ejes A y 8 en los niveles 1 y 2, siendo éstos la pérdida de material y grietas mayores de 1mm respectivamente.

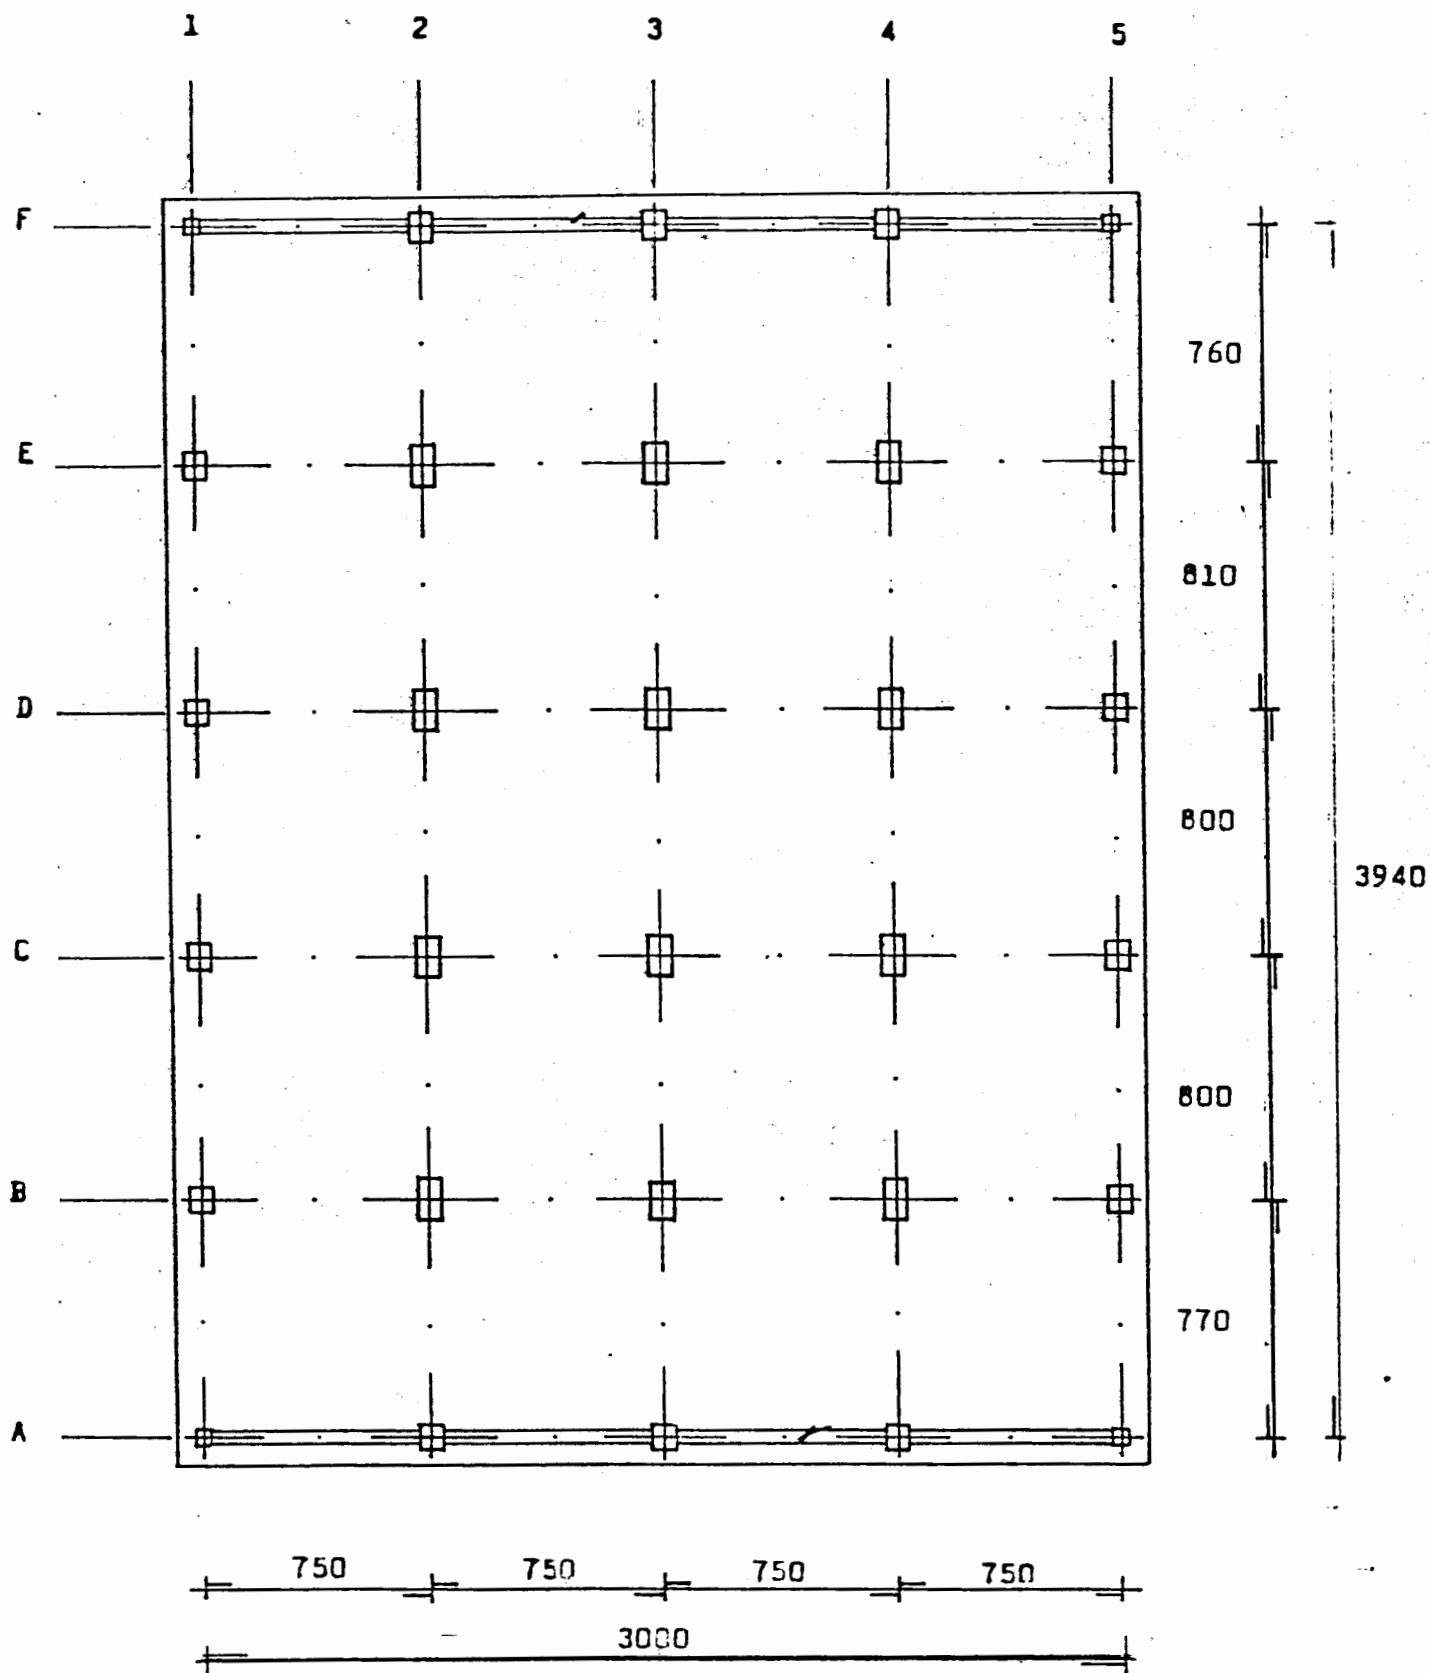
Fig. 20 Planta tipo

El edificio AI54 es una estructura de 8 niveles tipo y un sótano, con una planta de 30.0m por 39.4m (fig. 20) y una elevación de 28m (fig. 21). Está estructurado con columnas y sistema de piso de losa reticular, con muros de mampostería en los ejes A y F. La cimentación está formada por un cajón con contratraveses apoyado sobre pilotes colocados en los ejes de la colindancia. Los daños en este edificio fueron calificados como estructurales ligeros.

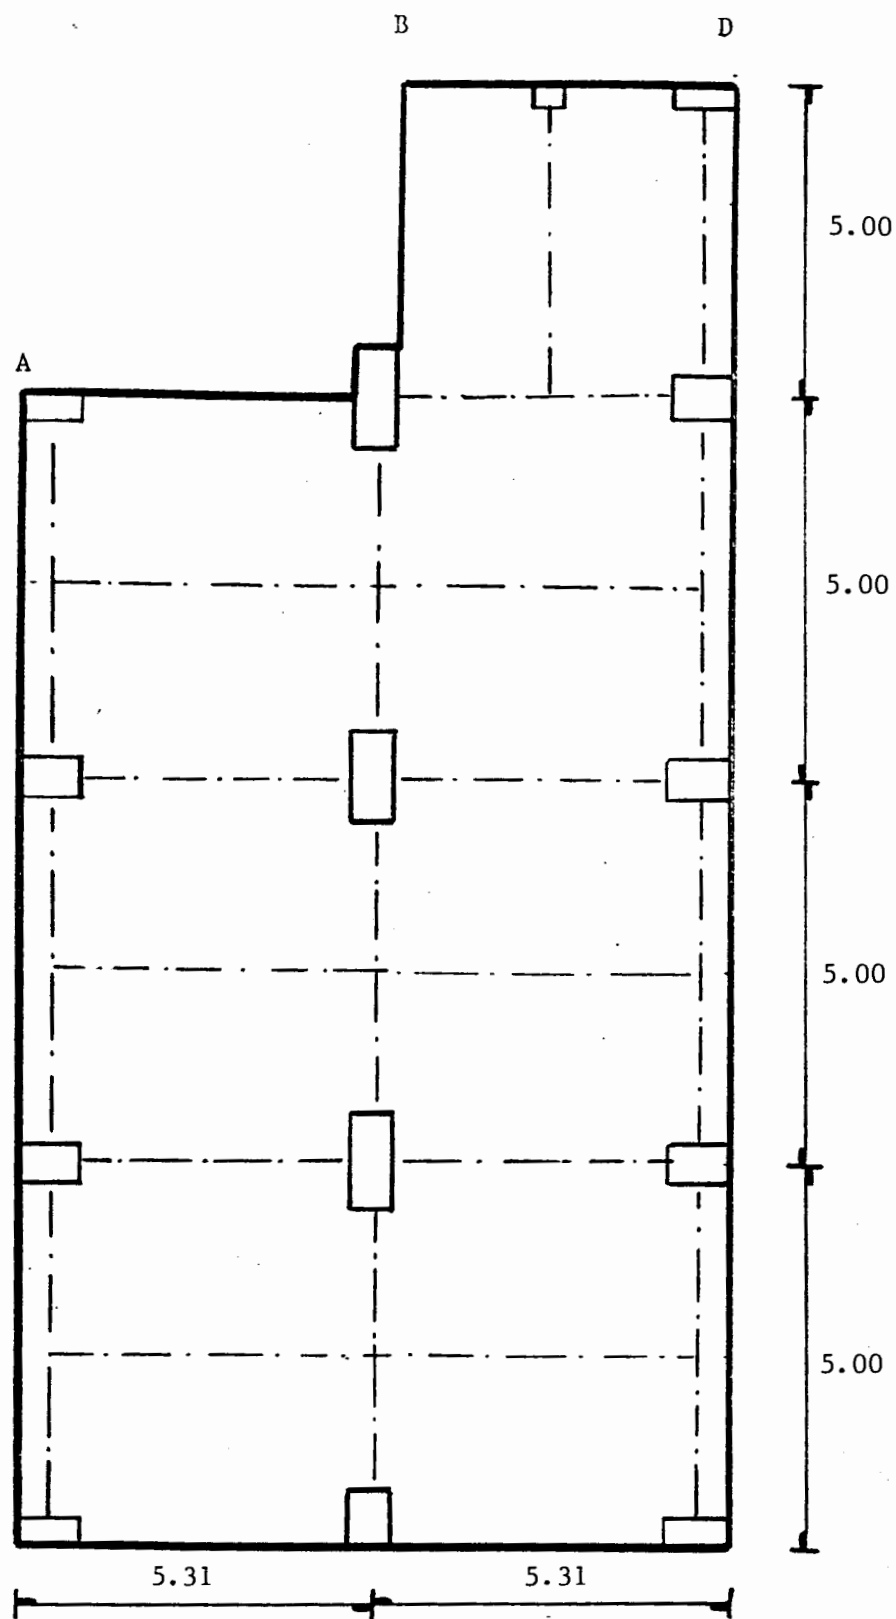
Fig. 24 Planta Tipo

El edificio T030 es una estructura de 9 niveles y un sótano. Consta de una planta de 10.62m por 25.0m (fig. 24) y una elevación de 25.5m (fig. 25). El inmueble consta de planta baja y 8 niveles tipo, la cimentación consiste en un sótano estructurado con contratraveses y la estructura está constituida por columnas y un sistema de piso formado por trabes y losa maciza con muros de mampostería en los ejes A y D al igual que en el cubo de elevadores. Los daños estructurales consistieron en pérdida de material y varillas visibles en las columnas de los ejes A1, B1, B3, B4 y algunas grietas mayores de 1mm en los muros de mampostería.

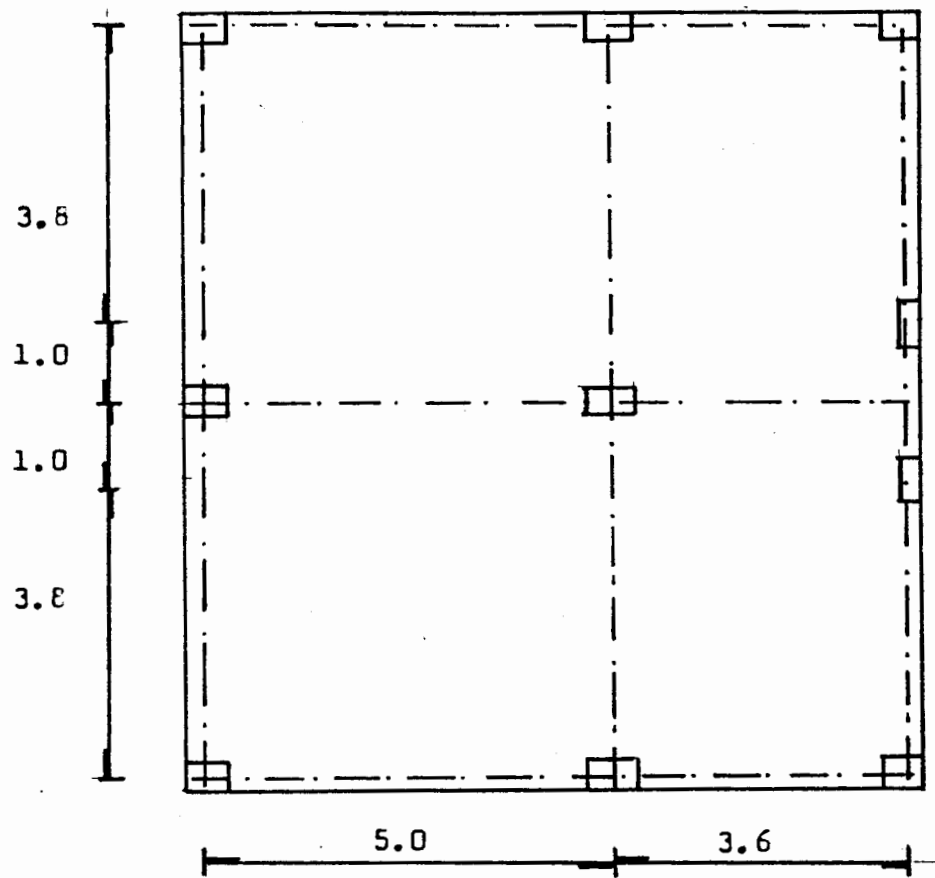
Fig. 26 Planta Tipo Niveles 1 al 5

El edificio CM31 es una estructura de 5 niveles y un cajón de cimentación, consta de planta baja y 4 niveles tipo de 8.6m por 7.6m (fig. 26) y una elevación de 13.6m (fig. 27). La estructura del inmueble presenta una planta baja con altura de entrepiso mayor que el resto de los niveles y está formada por columnas y sistema de piso de losa reticular con muros de mampostería en los ejes de colindancia. La cimentación consiste en un cajón estructurado con contratraveses y muro perimetral de concreto. Los daños estructurales se presentaron en las columnas de planta baja en la totalidad de los ejes, siendo estos la pérdida de material y varillas visibles. Asimismo, los muros de mampostería de los ejes perimetrales y divisorios presentaron grietas mayores de 1mm en forma generalizada.

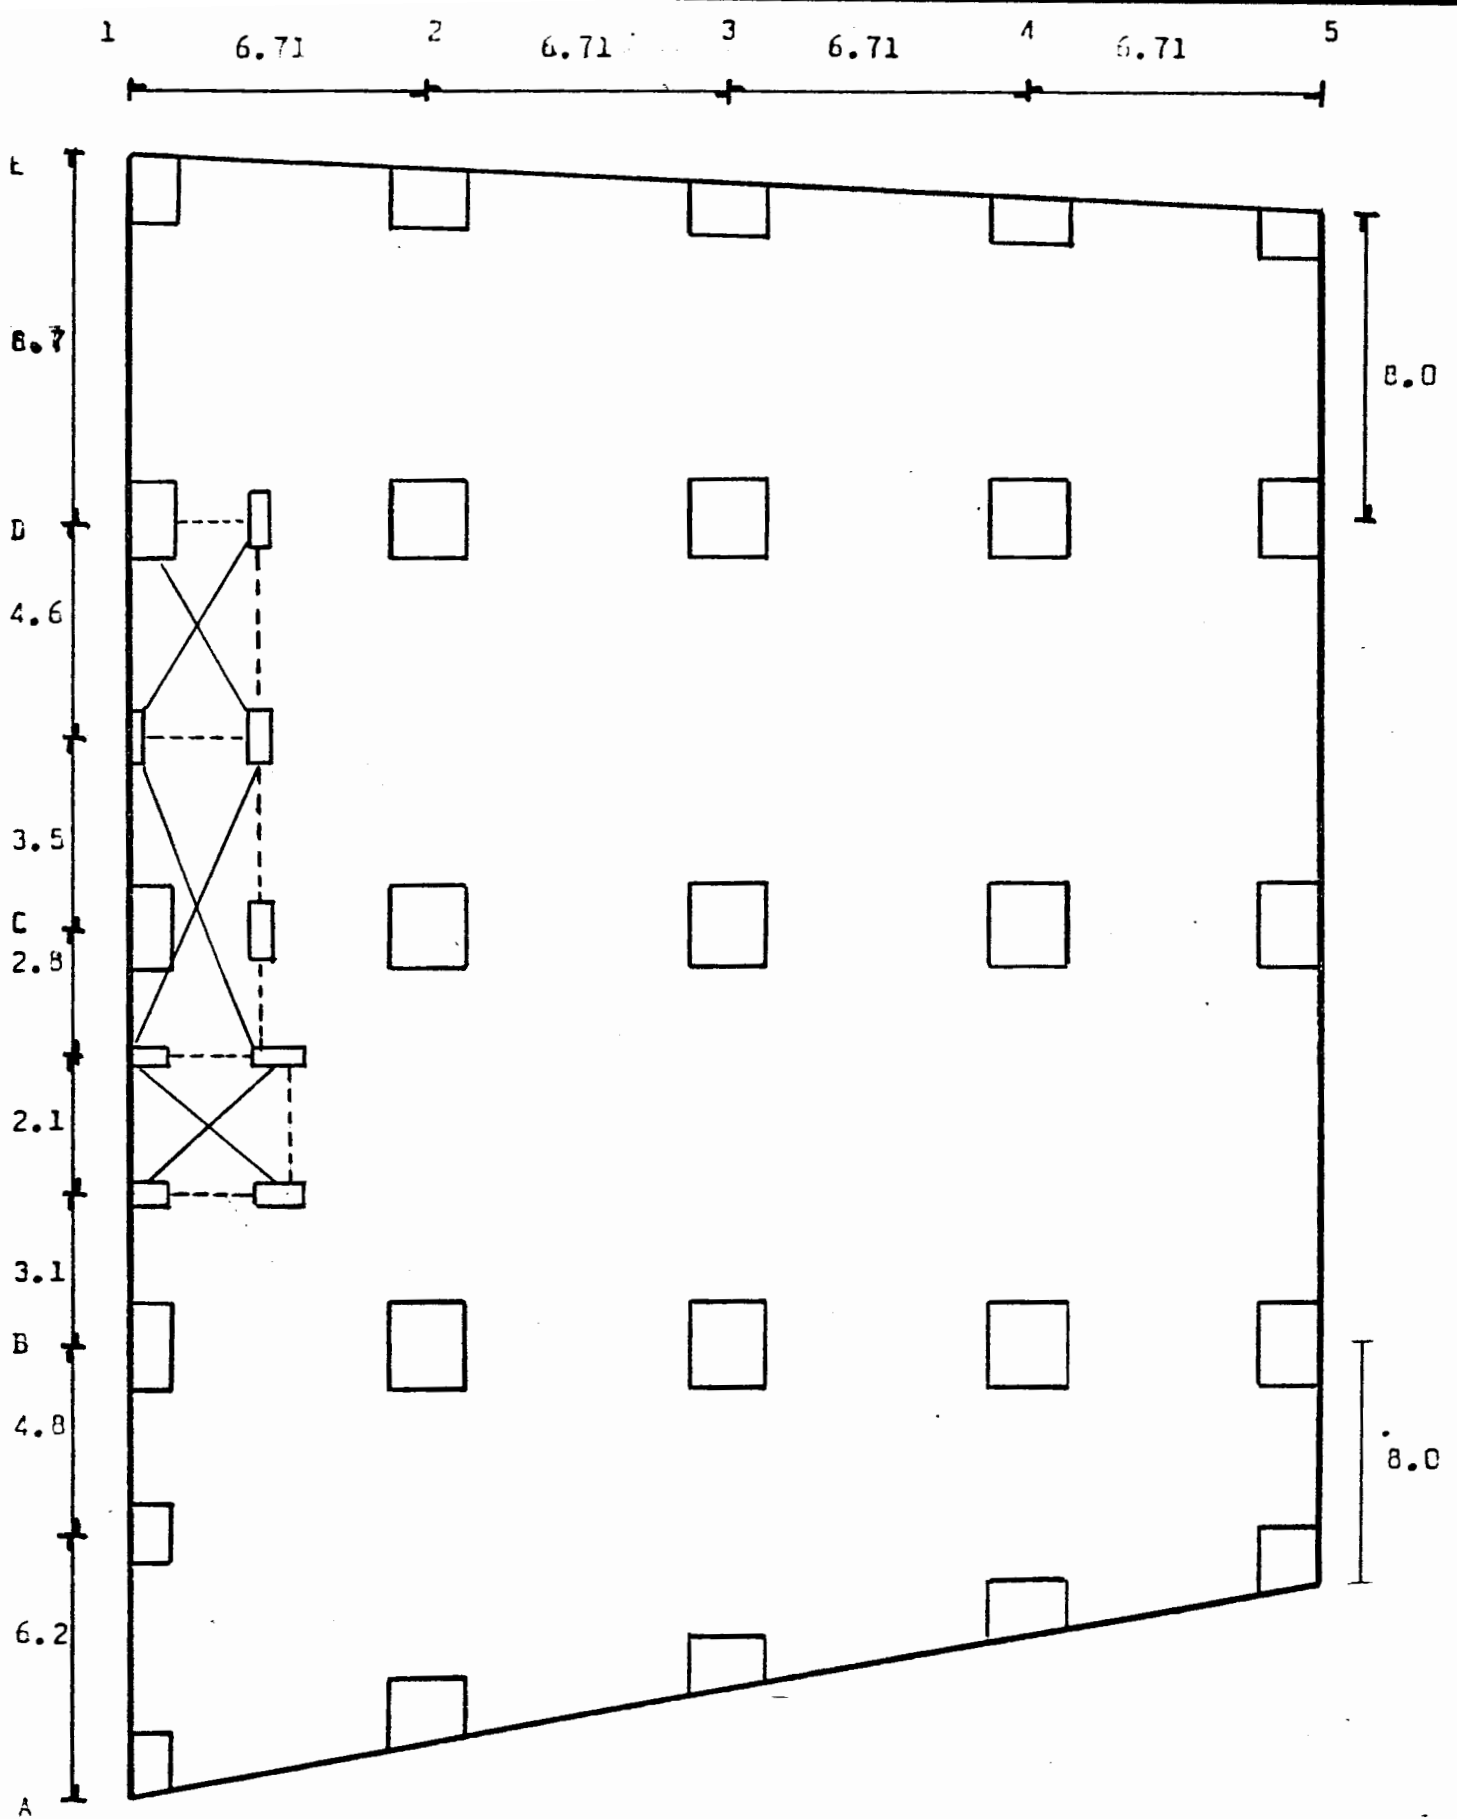
Fig. 28 Planta Tipo

El edificio FS27 es una estructura de 11 niveles tipo con dos niveles adicionales que alojan los cuartos de máquinas de los elevadores. Consta de una planta de 26.85m por 35.7m (fig. 28) y una elevación de 26.4m (fig. 29). La estructura está formada por columnas con un sistema de piso de losa reticular con muros de mampostería en los ejes de colindancia. La cimentación está formada por un sótano y un cajón estructurado con contratraveses y muro perimetral apoyado sobre pilotes de fricción. Los daños se presentaron en forma generalizada en las columnas de los niveles 1 al 6 siendo estos daños desde pérdida de material hasta varillas pandeadas en los extremos de las columnas, así como un gran número de grietas en los capiteles de las columnas.

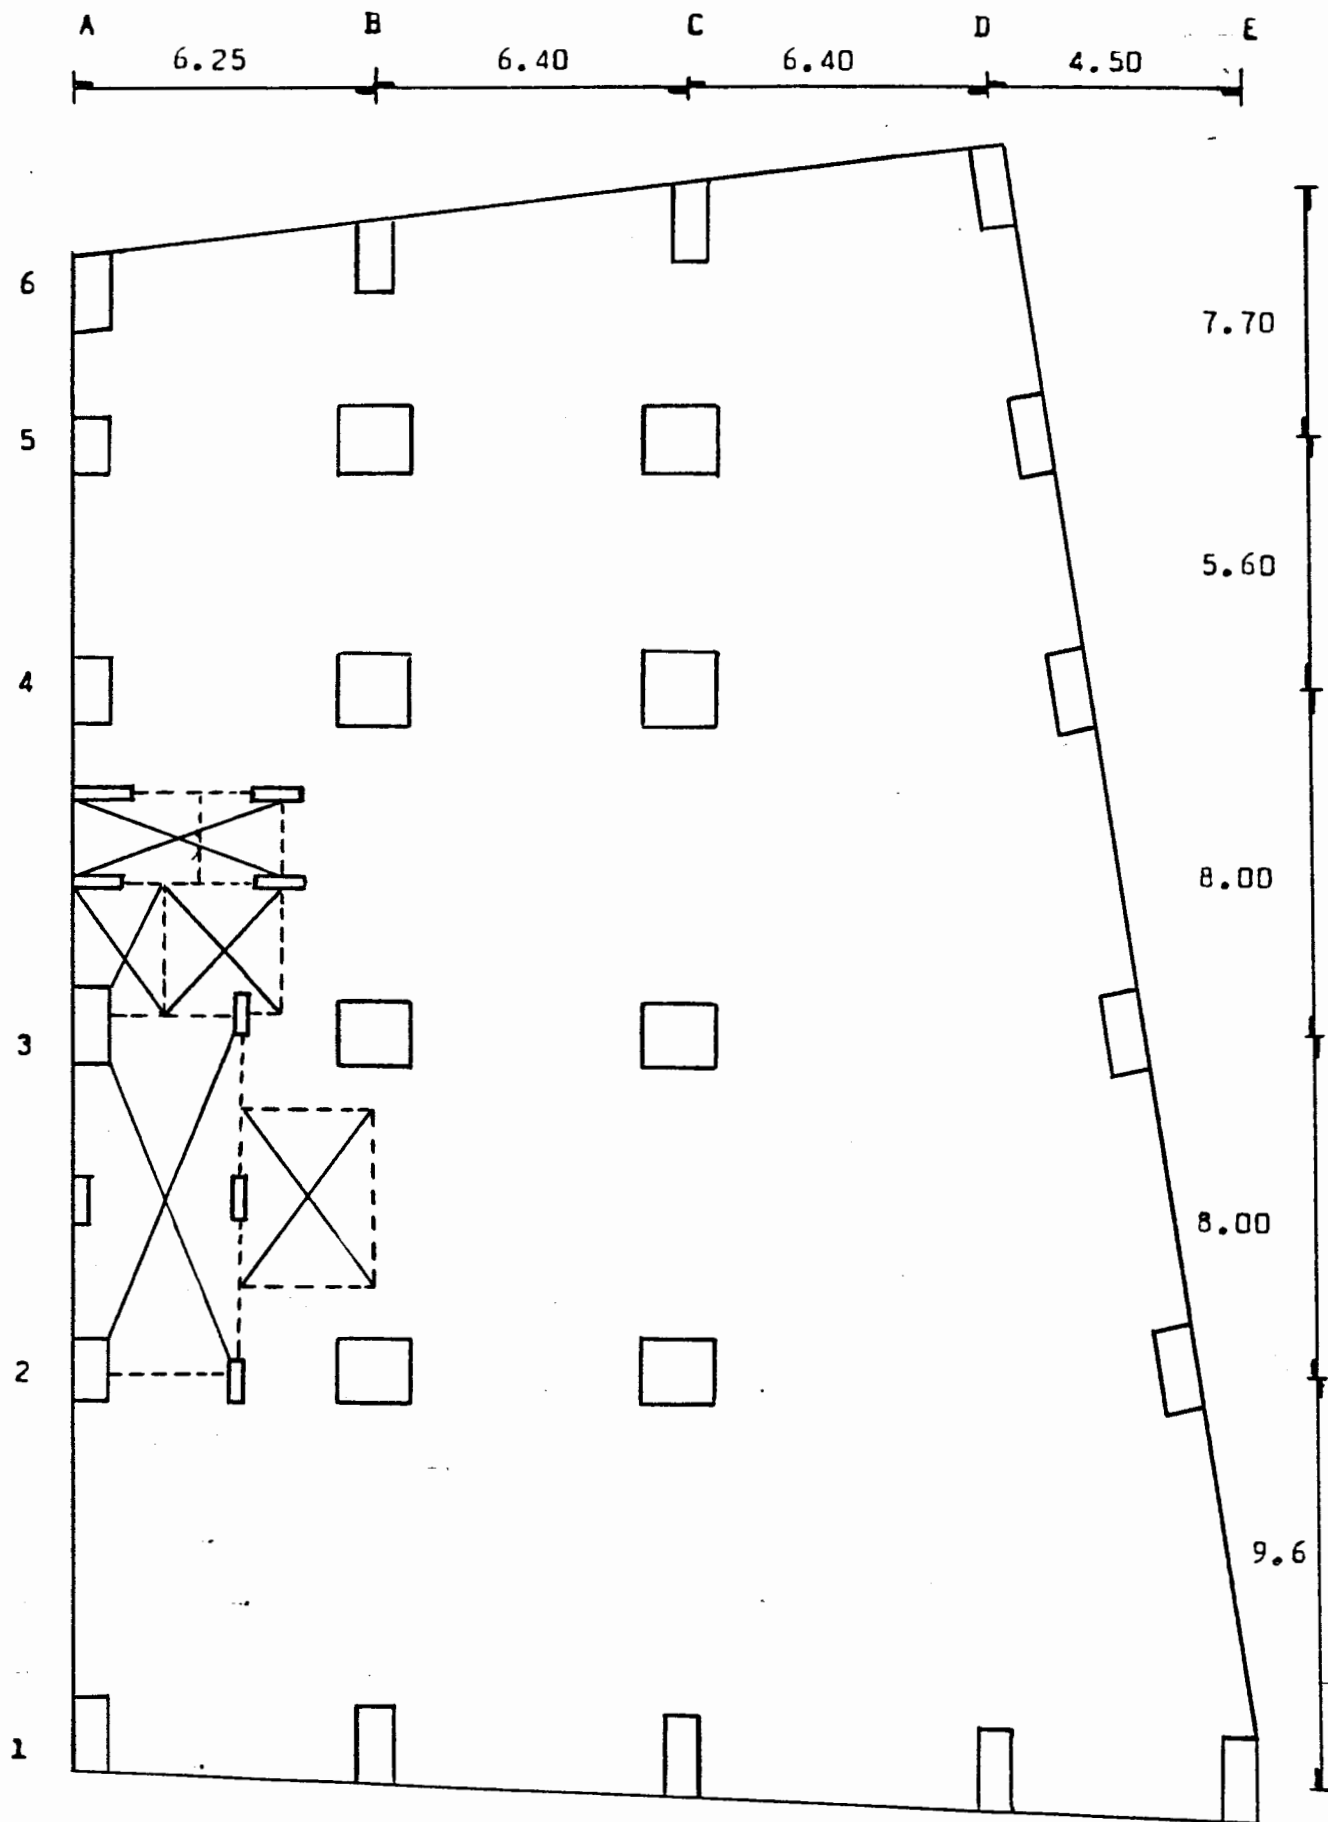
Fig. 30 Planta Tipo

El edificio de F535 es una estructura con planta baja y 10 niveles tipo (fig.30), con una elevación de 30.8m (fig.31). La estructura está formada por columnas y un sistema de piso de losa reticular con muros de mampostería en los cubos de escaleras y elevadores. La cimentación consiste en un sótano y un cajón estructurado con contratraveses y con muro perimetral de concreto apoyado sobre pilotes de fricción. Los daños se presentaron en las columnas del eje A, eje 3 y en las de la colindancia del cubo de escaleras, principalmente en los niveles 1 y 2. Los daños consistieron en varillas visibles en las vigas cercanas al cubo de escaleras en los niveles 2 al 6 teniéndose fisuras en forma generalizada en la misma zona.

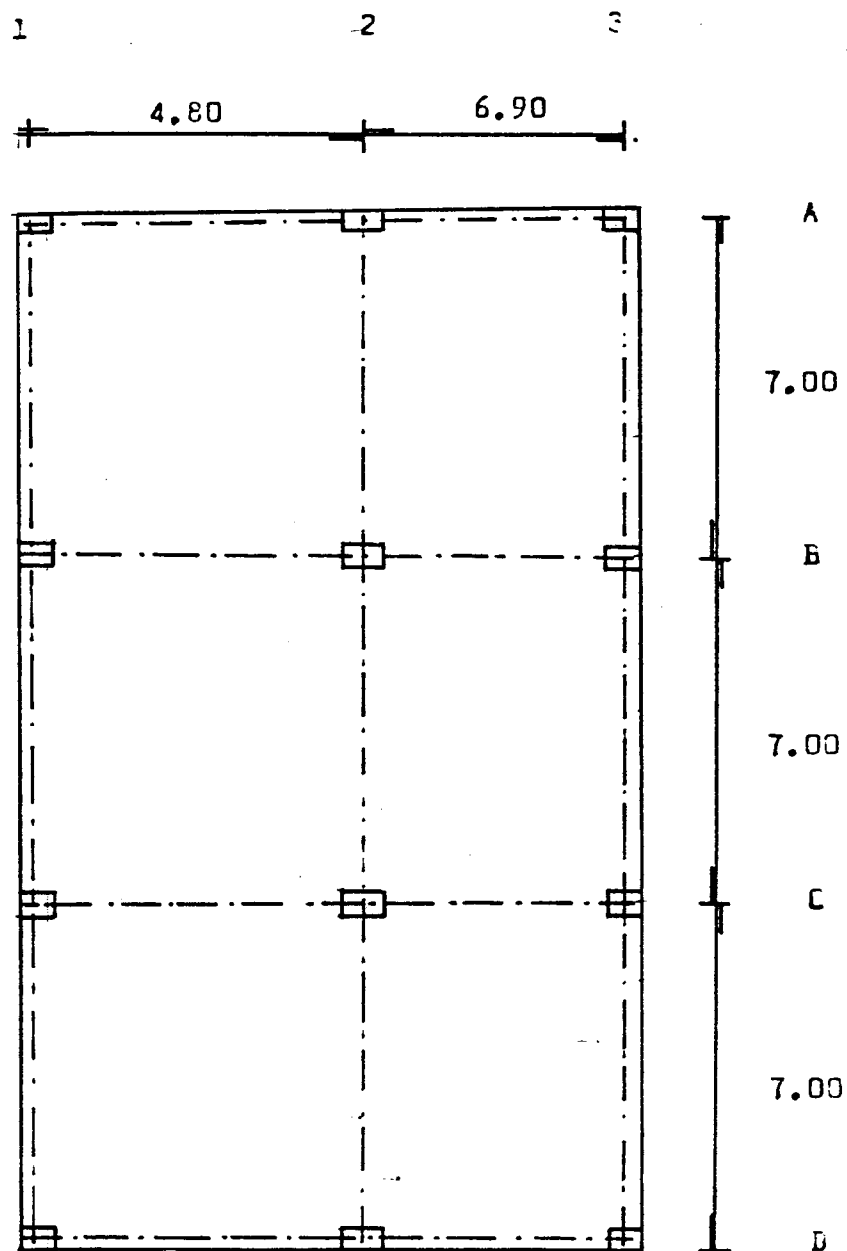
Fig. 32 Planta Tipe

El edificio ZE25 es una estructura de 12 niveles con una planta de 11.7m por 21m (fig. 32), y una elevación de 35.0m (fig. 33). La estructura del inmueble consta de planta baja y 11 niveles tipo estructurado a base de columnas y muros de concreto en los cubos de escaleras y elevadores y en los ejes de colindancia con un sistema de piso de losa reticular. La cimentación consiste en un cajón estructurado con contratraveses y muro perimetral de concreto apoyada sobre pilotes de fricción. Los daños se presentaron en las nervaduras de los niveles 4 al 8, paralelas a los ejes de colindancia al paño de los capiteles, semejando líneas de fluencia que atraviesan las nervaduras perpendiculares a dichos ejes. Además los capiteles B2 y C2 presentaron grietas menores de 1mm debidas a penetración en los niveles 1 al 8
