UNIVERSIDAD NACIONAL AUTÓNOMA DE MÉXICO

FACULTAD DE INGENIERÍA

**PRUEBAS EXPERIMENTALES DE UNA CONEXIÓN
TRABE-COLUMNA REHABILITADA CON
CONCRETO REFORZADO CON FIBRAS DE ACERO**

TESIS

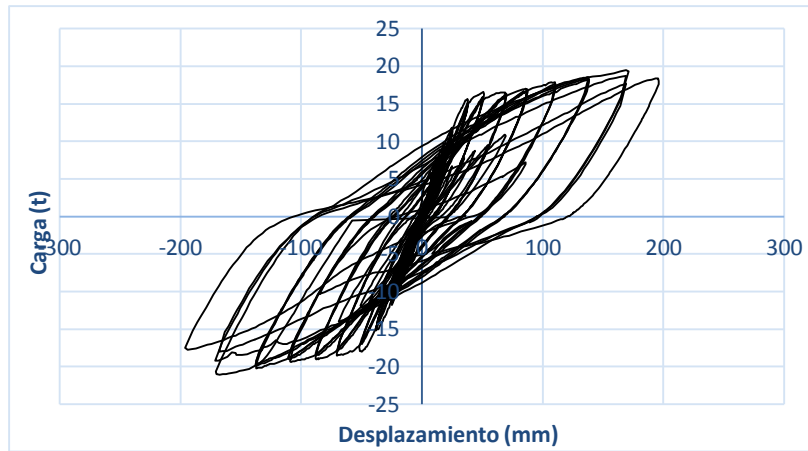
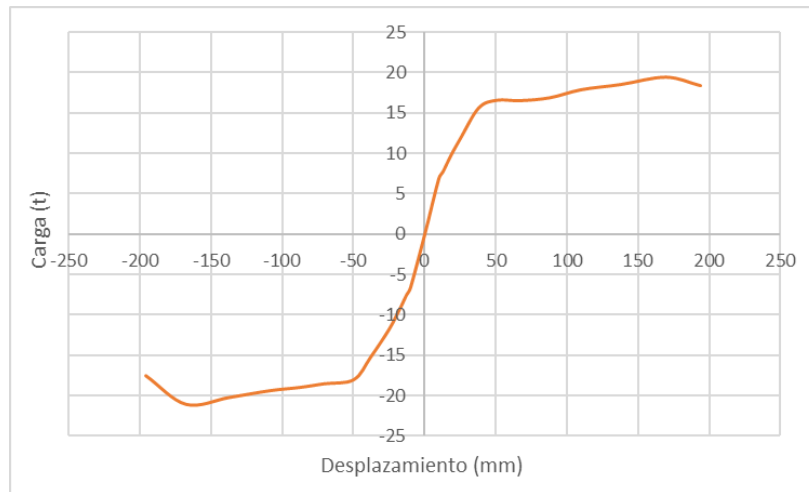
Para las dos pruebas de la conexión trabe-columna original y rehabilitada, se obtuvieron las curvas de histéresis carga-desplazamiento. En la Figura 31 se muestra la curva de histéresis y su envolvente para la conexión original. En la primera curva se puede observar que el espécimen original mantiene su capacidad de carga hasta mostrar una disminución significativa en el último ciclo de carga. Esto se puede atribuir al desprendimiento de concreto y al pandeo de las barras de acero longitudinal. También, se puede observar en ambas curvas que la carga máxima que se obtuvo fue de 21 toneladas para un nivel de desplazamiento de 167 mm en el cuadrante negativo; mientras que, en el cuadrante positivo, la carga máxima y su correspondiente desplazamiento fueron: 19.5 t y 170 mm, respectivamente.

Figura 31. Curva de carga-desplazamiento y envoltente del espécimen original

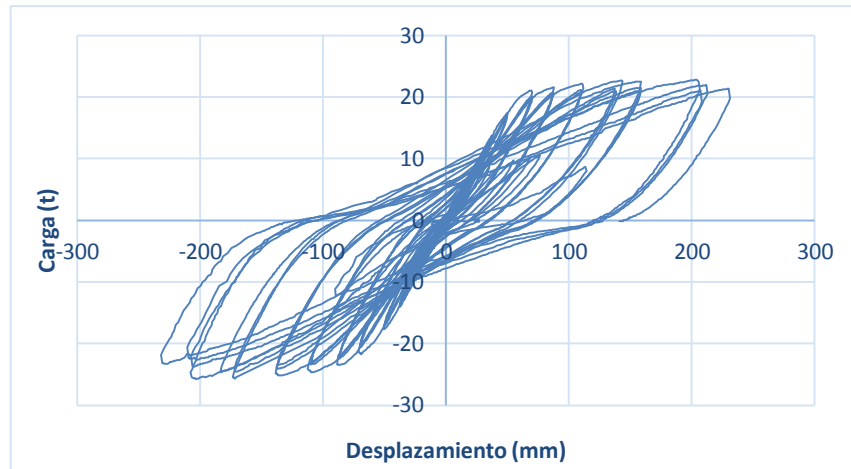
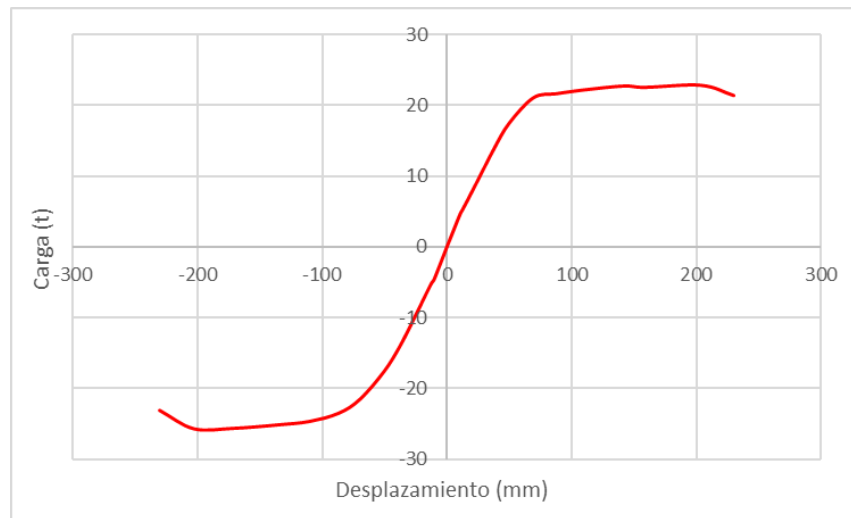
En la Figura 32 se presenta la curva de histéresis y envoltente de la conexión rehabilitada. Se puede observar que el espécimen recupera su capacidad de carga y rigidez. Igual que la conexión original, perdió capacidad de carga significativa en el último ciclo de carga. Aquí, se observa que la carga máxima registrada fue de 25.7 toneladas, para un desplazamiento de 200 mm en el cuadrante negativo; mientras que, en el cuadrante positivo, estos valores fueron 22.5 t y 210 mm, respectivamente.

Figura 32. Curva de carga-desplazamiento del espécimen rehabilitado

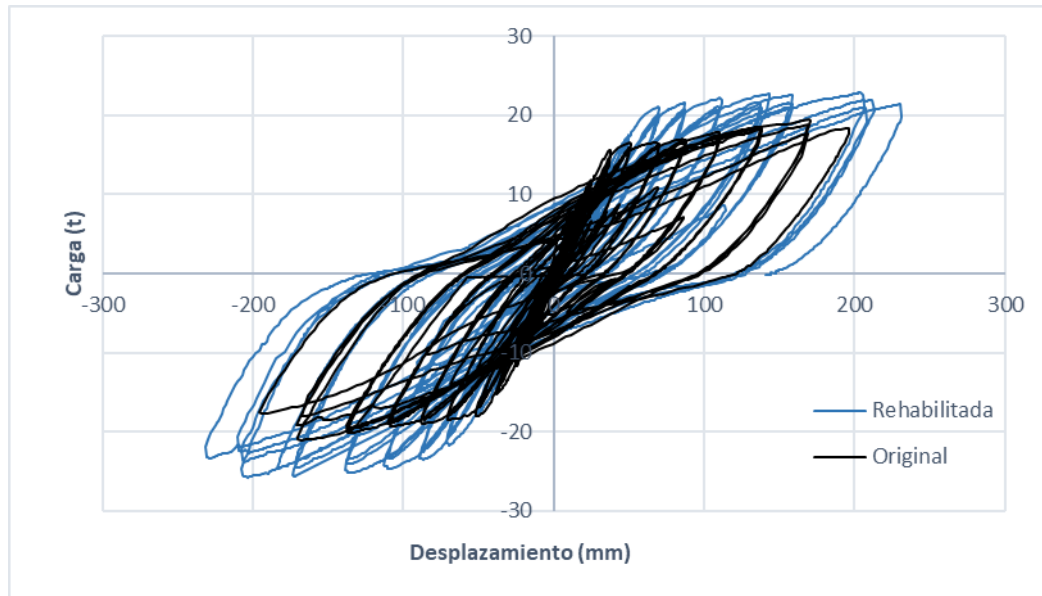
En la Figura 33 se comparan las dos curvas de histéresis anteriores. En esta comparación se aprecia que la conexión rehabilitada no sólo recuperó su capacidad de carga, si no que aumentó con respecto a la conexión original.

Figura 33. Curva de carga-desplazamiento de los dos especímenes

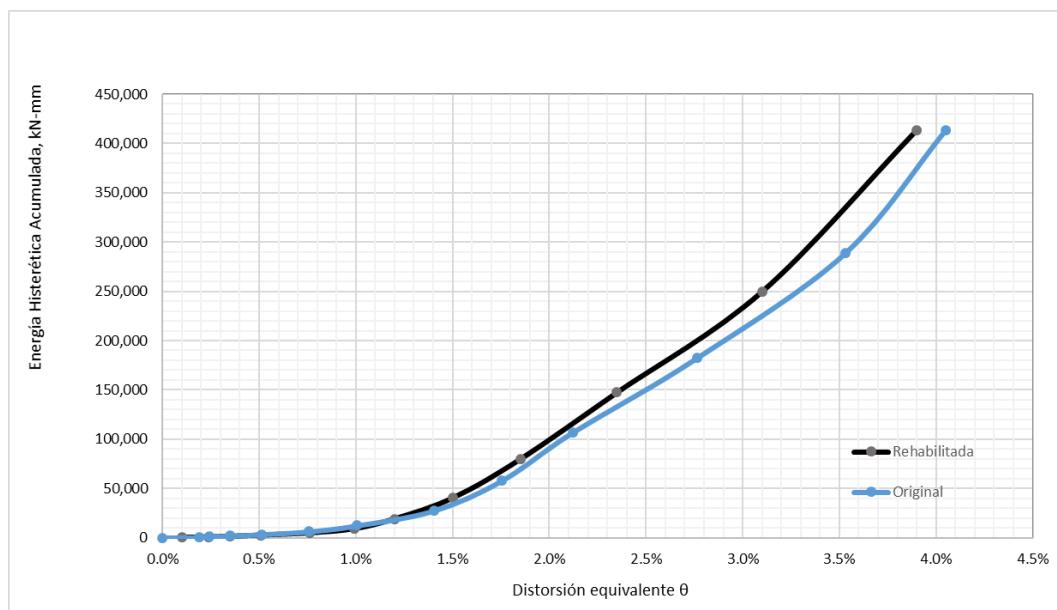
En la Figura 34 se hace una comparación del comportamiento de ambas conexiones, en términos de la energía de histéresis de ambas pruebas. Se puede observar que la energía en ambas pruebas aumenta conforme a la deformación, con una curva ascendente cóncava positiva. También, se observa que ambas curvas son muy similares, aunque con una pequeña diferencia que podría considerarse no significativa.

Figura 34. Curvas de energía disipada acumulada
