**UNIVERSIDAD NACIONAL AUTÓNOMA  
DE MÉXICO**

**"IDENTIFICACIÓN Y CARTOGRAFÍA DEL PELIGRO POR  
FENÓMENOS DE REMOCIÓN EN MASA EN LOS QUE SE  
ENCUENTRA LA DELEGACIÓN TLALPAN"**

**TESIS PROFESIONAL**

**2015**

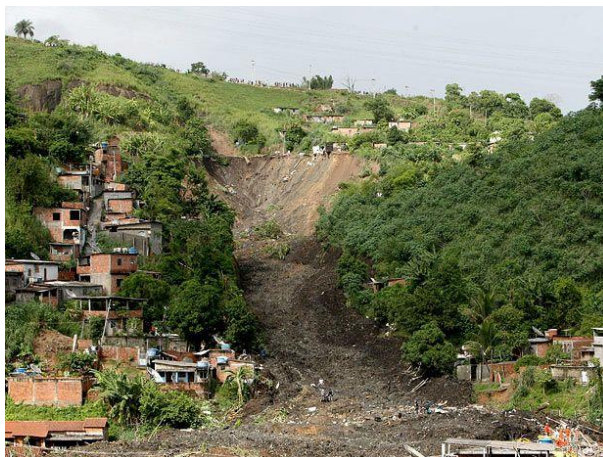
*Figura 2.1. Fotografía que muestra el alud de tierra que sepulto a varias personas en la favela de Morro de Bumba de Neteroi (El Universal, 2010).*

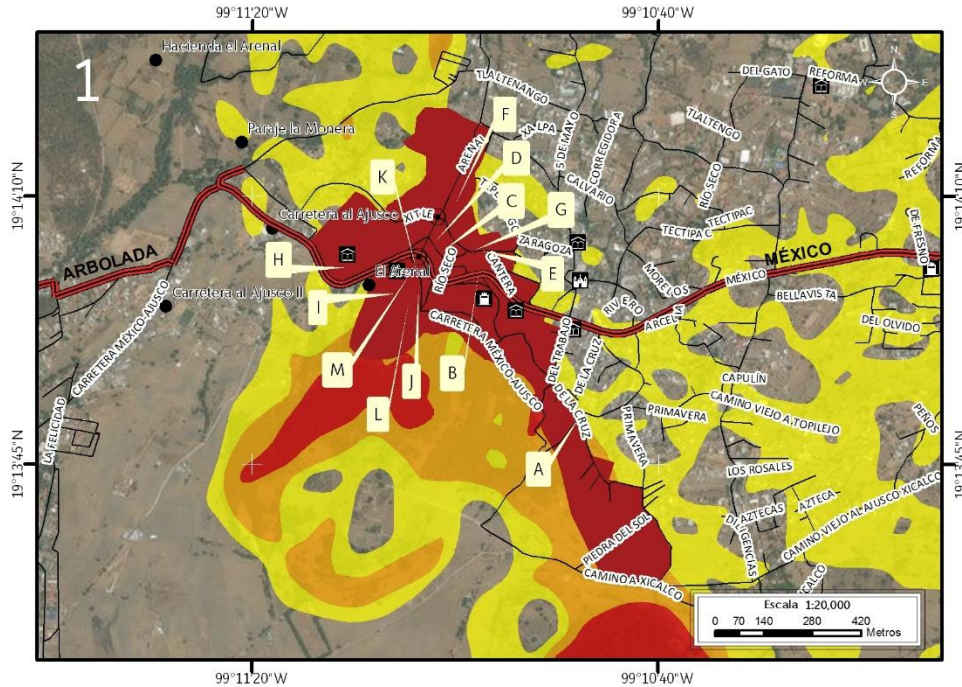
Al recorrer el pueblo Magdalena Petlalcalco, se identificaron los siguientes tipos de peligro: deslizamiento de tipo rotacional, derrumbe y caída de rocas, posteriormente se delimitó una zona de peligro con perímetro y área de 4,602 m y 373,894 m<sup>2</sup> respectivamente (Figura 4.9).

Figura 4.9. Mapa de la Zona 1 Magdalena Petlalcalco; en rojo, naranja y amarillo se muestra la susceptibilidad alta, media y baja por inestabilidad de laderas respectivamente. En rojo más oscuro la zona de peligro, los octógonos con un punto en el centro son puntos de antecedentes, los puntos negros corresponden a las localidades rurales, las líneas negras simbolizan el eje vial, la línea roja de mayor grosor las vías primarias, los iconos negros con blanco son sitios públicos y las etiquetas indican las fotografías que ilustran el peligro en el lugar.

Los fenómenos de derrumbe y caída se encontraron principalmente taludes de caminos y taludes para construcciones siendo el intemperismo, la erosión natural y antrópica, los agentes que agudizan el peligro.

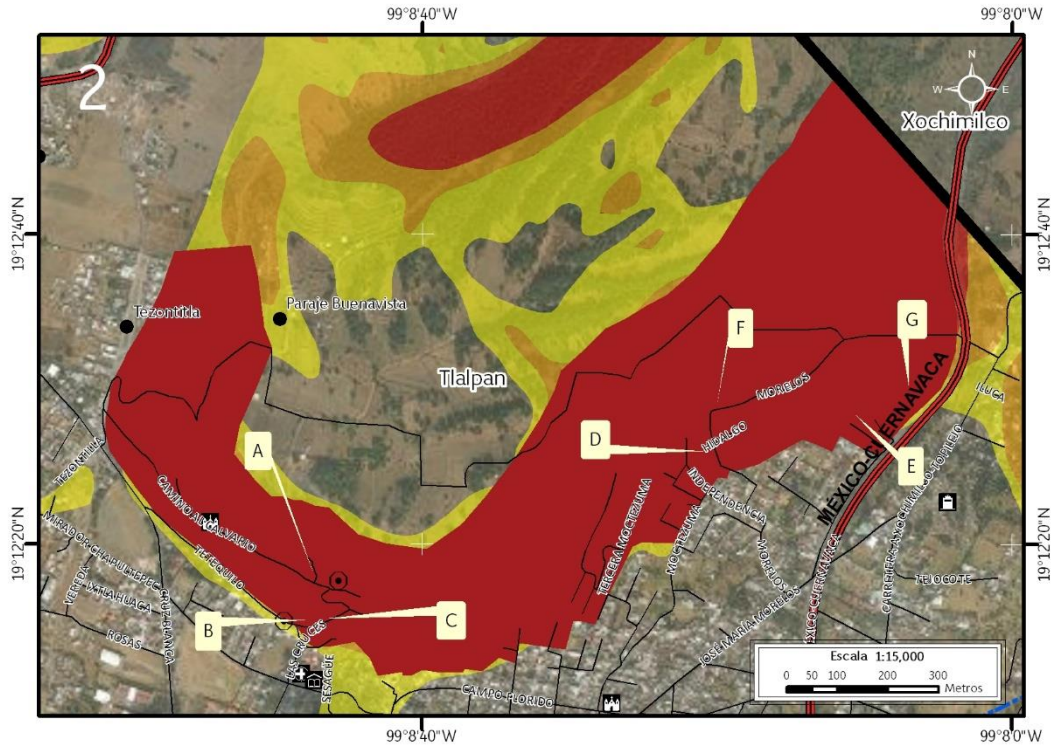
Mediante trabajo de campo se definió una zona de peligro alto por deslizamiento, caída de roca y derrumbe. Ocupa un perímetro de 2,236 m y 202,112 m<sup>2</sup> de área (Figura 4.23).

Figura 4.23. Mapa de la Zona 2 Tetequilo; en rojo, naranja y amarillo se muestra la susceptibilidad alta, media y baja por inestabilidad de laderas respectivamente. En rojo más oscuro la zona de peligro, los octógonos con un punto en el centro son puntos de antecedentes, los puntos negros corresponden a las localidades rurales, las líneas negras simbolizan el eje vial, la línea roja de mayor grosor las vías primarias, los íconos negros con blanco son sitios públicos, la línea negra de mayor grosor representa el límite delegacional y las etiquetas indican las fotografías que ilustran el peligro en el lugar.

La estratigrafía de la zona está definida por un suelo arcilloso, derrames de andesita basáltica y debajo de ellos se encuentra la ceniza que ha representado inestabilidad en otras localidades antes mencionadas. Estas condiciones del suelo ponen en alto riesgo a la población debido a que los asentamientos sobre la ceniza son muy vulnerables por la rápida erosión del material, lo cual provoca inestabilidad en las laderas además de dejar expuestas las rocas favoreciendo la caída de las mismas.

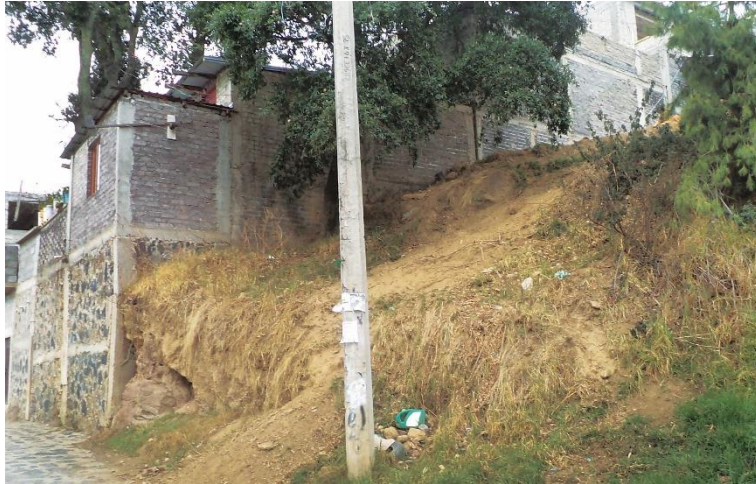
El peligro por deslizamiento se presenta en laderas de materiales finos con pendientes pronunciadas, en algunas zonas se evidencian futuros movimientos debido a la presencia de estructuras de reptación y árboles inclinados a favor de la pendiente. Estos procesos son detonados principalmente por la ruptura de la pendiente natural de la ladera debido a la construcción de caminos y construcciones de viviendas (Figura 4.24)

*Figura 4.24. Fotografía A de la Zona 2, se aprecia el corte de la ladera para una calle y viviendas. Se marca la dirección del movimiento de los materiales y el depósito de los mismos sobre el camino en la parte inferior de la imagen.*

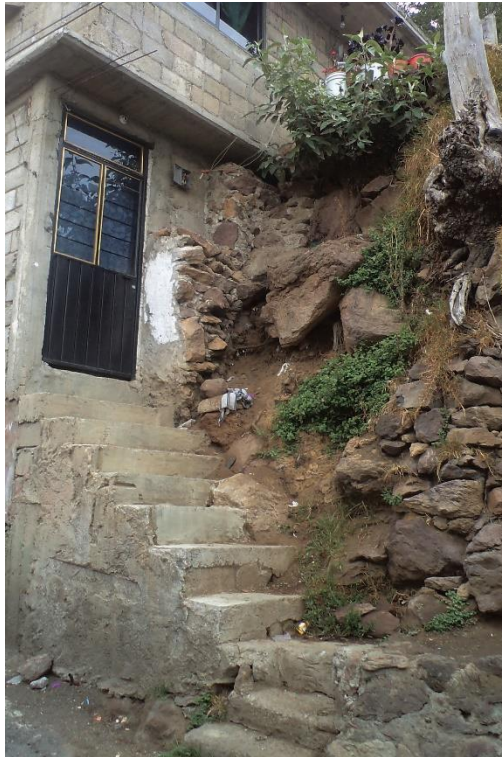
Las caídas de roca se presentan en escarpes con afloramientos de bloques (Figura 4.25), en algunos casos presentan una matriz arcillosa que ocasiona derrumbes (Figura 4.26).

*Figura 4.25. Fotografía B de la Zona 2, bloques expuestos con peligro de caída. Se localizan en los cortes realizados sobre la ladera debido a las construcciones. Es importante notar la ausencia de obras para mitigar el peligro.*

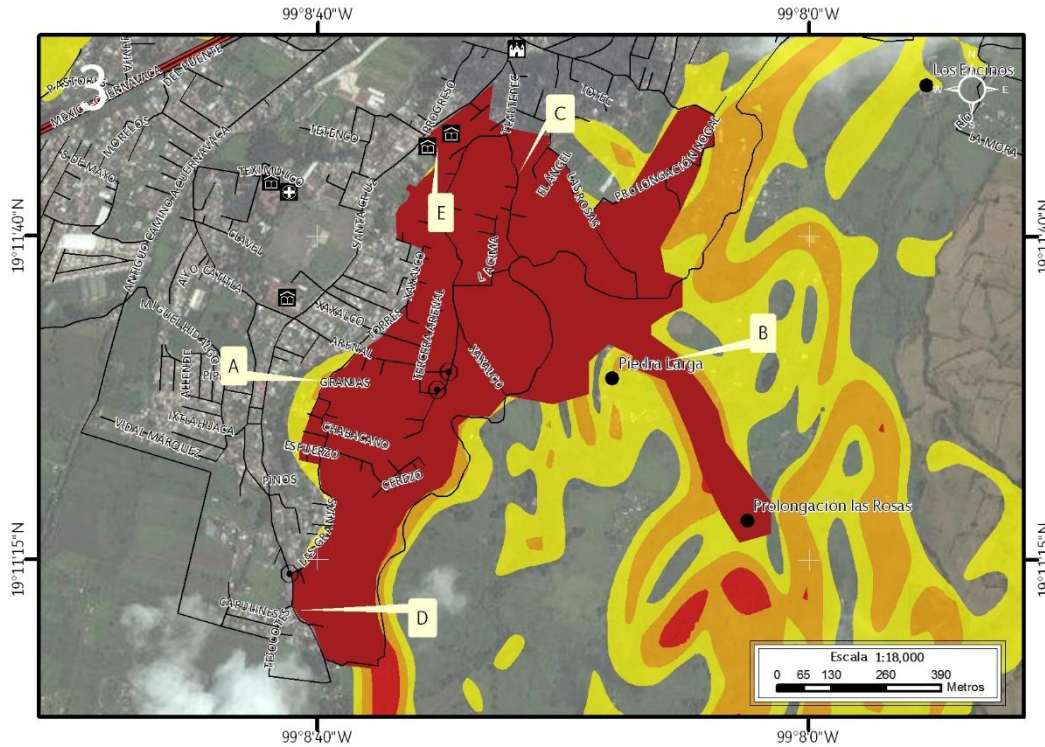
La mayor parte de esta zona tiene peligro por deslizamiento, en menor medida por derrumbe y caída de rocas. De acuerdo a los datos obtenidos en trabajo de campo, la zona tiene perímetro y área de 5,858 m y 584,550 m<sup>2</sup> respectivamente (Figura 4.31).

*Figura 4.31. Mapa de la Zona 3 San Miguel Topilejo; en rojo, naranja y amarillo se muestra la susceptibilidad alta, media y baja por inestabilidad de laderas respectivamente. En rojo más oscuro la zona de peligro, los octógonos con un punto en el centro son puntos de antecedentes, los puntos negros corresponden a las localidades rurales, las líneas negras simbolizan el eje vial, la línea roja de mayor grosor las vías primarias, los íconos negros con blanco son sitios públicos y las etiquetas indican las fotografías que ilustran el peligro en el lugar.*

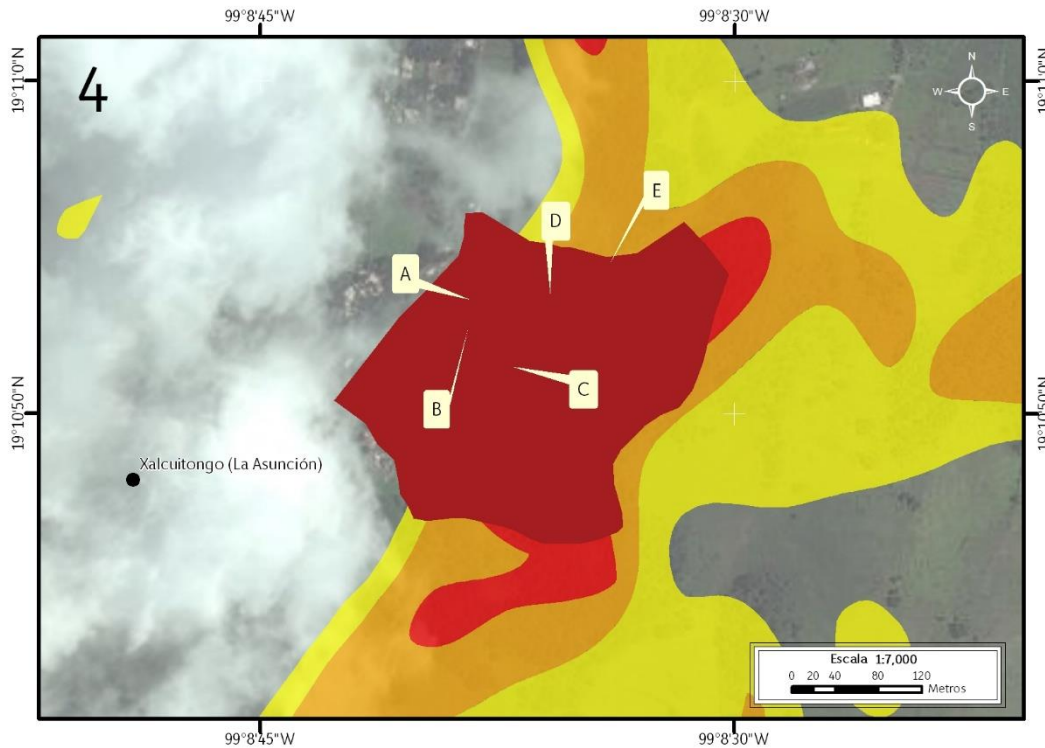
Esta zona de estudio como se menciona en el título de encuentra a las orillas de pueblo de San Miguel Topilejo. Los peligros de esta zona consisten en deslizamiento, derrumbe y caída de rocas El perímetro de peligro es de 2,075 m y tiene un área de 69,696 m<sup>2</sup> (Figura 4.44). La estratigrafía de esta ladera está compuesta por un suelo arcilloso, cenizas y bloques de basalto.

*Figura 4.44. Mapa de la Zona 4 San Miguel Topilejo; en rojo, naranja y amarillo se muestra la susceptibilidad alta, media y baja por inestabilidad de laderas respectivamente. En rojo más oscuro la zona de peligro, los puntos negros corresponden a las localidades rurales y las etiquetas indican las fotografías que ilustran el peligro en el lugar.*

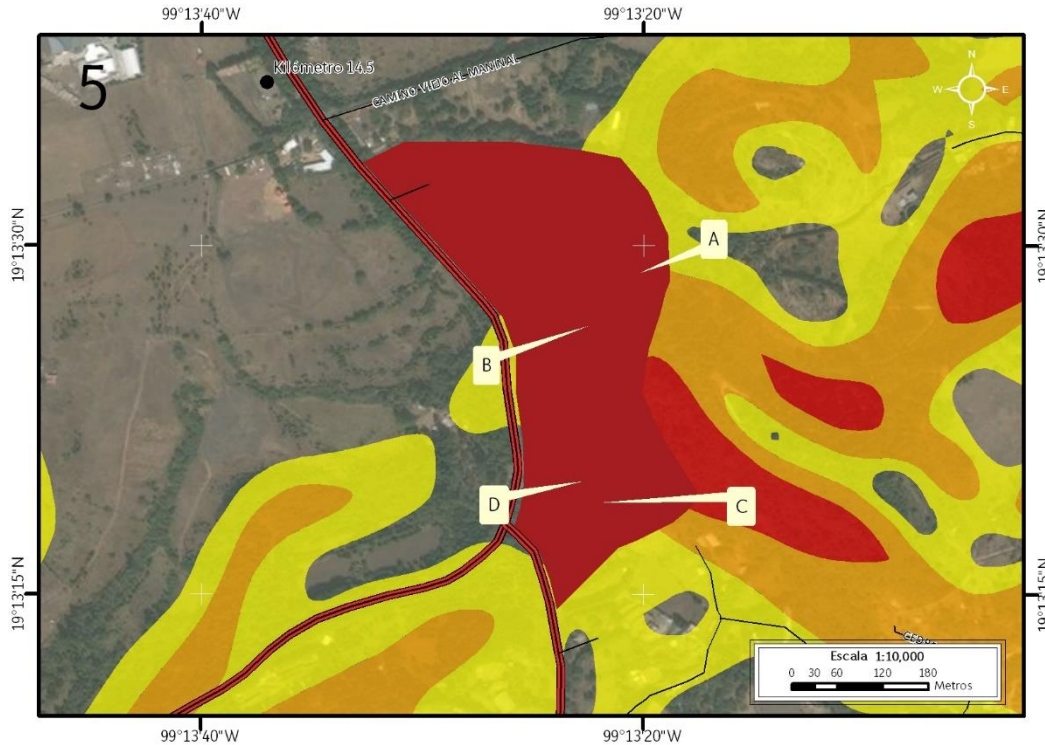
Los fenómenos identificados en campo son deslizamiento de ceniza y derrumbes. Esta zona de peligro delimitado por un perímetro de 1,768 m y cuenta con 130 358 m<sup>2</sup> (Figura 4.48).

*Figura 4.48. Mapa de la Zona 5 Tlalpicaya; en rojo, naranja y amarillo se muestra la susceptibilidad alta, media y baja por inestabilidad de laderas respectivamente. En rojo más oscuro la zona de peligro, los puntos negros corresponden a las localidades rurales, las líneas negras simbolizan el eje vial, la línea roja de mayor grosor las vías primarias y las etiquetas indican las fotografías que ilustran el peligro en el lugar.*

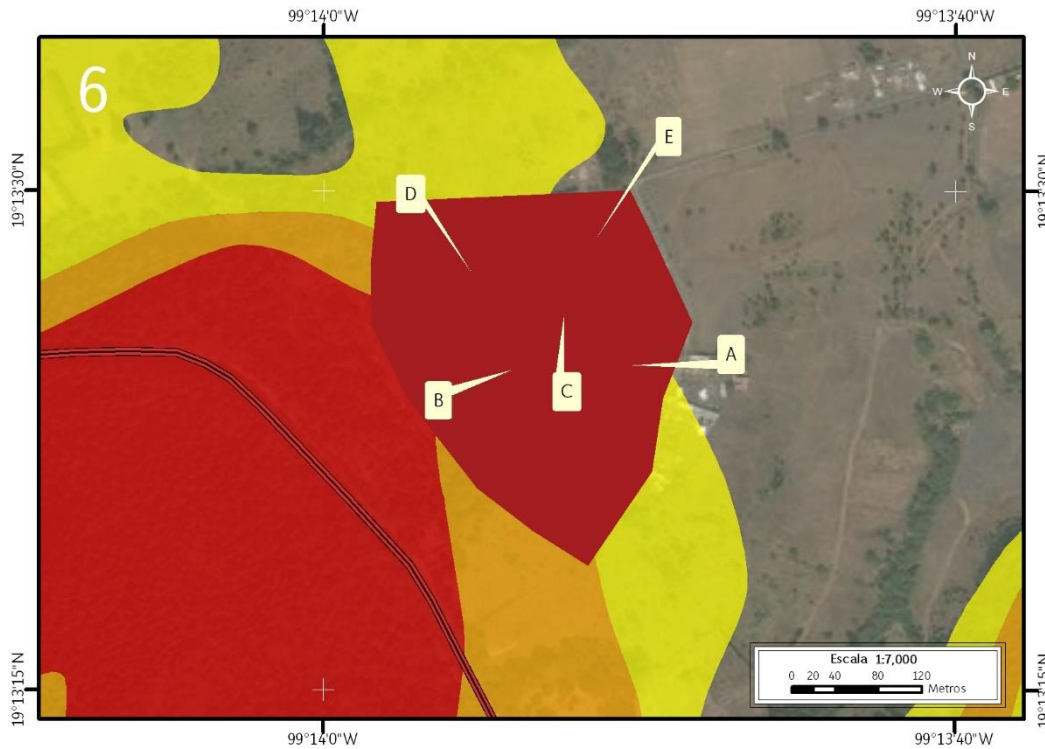
En la localidad Piedra Suelta ubicada en la parte baja del Ajusco se delimitó una zona de peligro por deslizamiento de cenizas y derrumbe en laderas y taludes de caminos y construcciones. Abarca un perímetro de 1,038 m y un área de 72,145 m<sup>2</sup> (Figura 4.53)

*Figura 4.53. Mapa de la Zona 6 Piedra Suelta; en rojo, naranja y amarillo se muestra la susceptibilidad alta, media y baja por inestabilidad de laderas respectivamente. En rojo más oscuro la zona de peligro, los puntos negros corresponden a las localidades rurales, la línea roja de mayor grosor las vías primarias y las etiquetas indican las fotografías que ilustran el peligro en el lugar.*

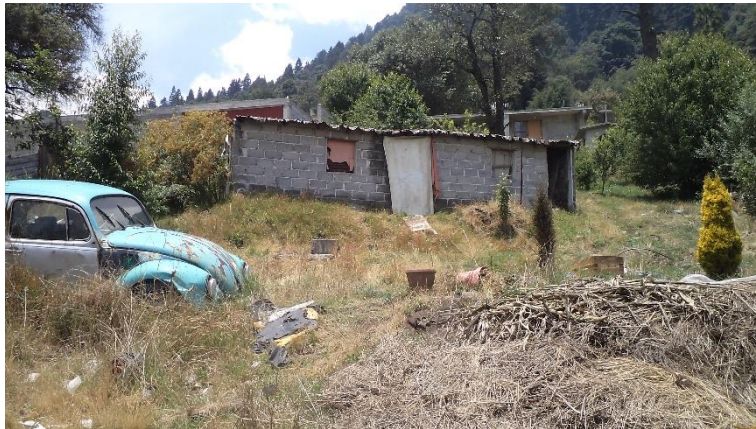
Se observó una vivienda que presenta deformación en su estructura, teniendo la parte central de la vivienda un hundimiento que hace a que las bardas se deformen y se inclinen hacia el centro, la propiedad se encuentra cercada y abandona.

*Figura 4.57. Fotografía E de la Zona 6, Se observa la vivienda en la parte baja de la ladera, presenta deformación como si estuviera teniendo un movimiento hacia el centro de la construcción.*

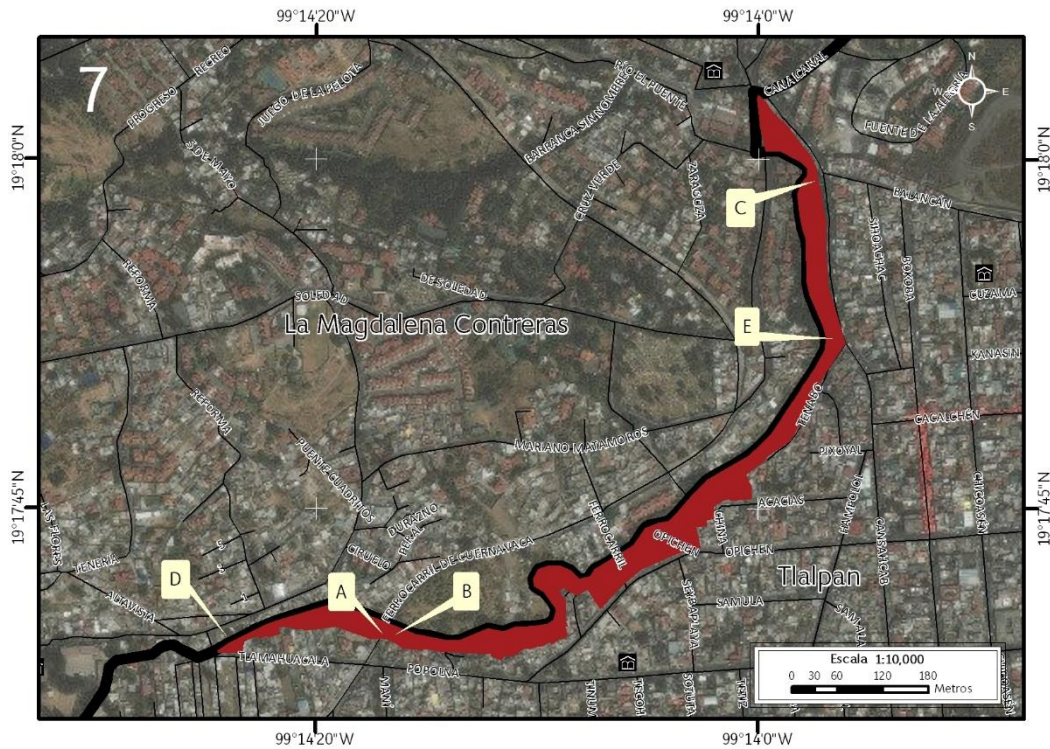
Esta zona se encuentra localizado sobre la barranca del Río Eslava. Presenta peligro por derrumbe y posibles flujos de lodo. Cuenta con un área y perímetro de 37,855 m<sup>2</sup> y 3,044 m respectivamente (Figura 4.58).

*Figura 4.58. Mapa de la Zona 7 Río Eslava; en color rojo se muestra la zona de peligro, las líneas negras simbolizan el eje vial, los íconos negros con blanco son sitios públicos, la línea negra de mayor grosor representa el límite delegacional y las etiquetas indican las fotografías que ilustran el peligro en el lugar.*

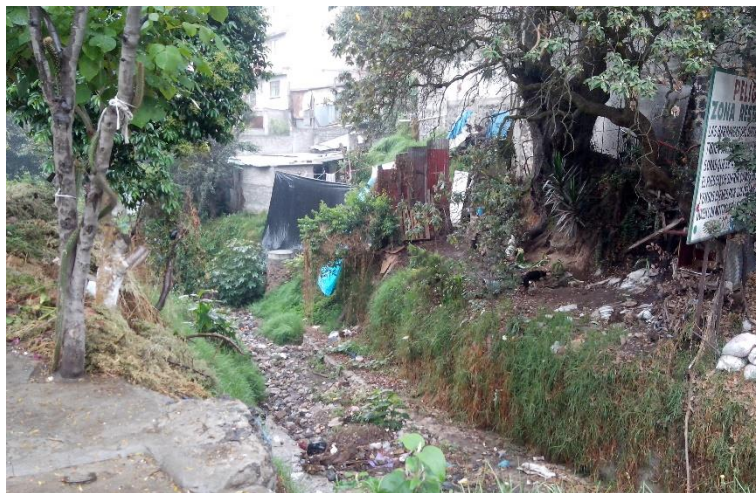
En otra perspectiva del mismo punto en la Figura 4.60 se puede ver la inestabilidad del terreno con la deformación que presenta el árbol y las láminas de color rojo que fugen como la estructura principal de la vivienda que está dentro de la barranca la cual comienza a perder el suelo en el cual se encuentra construida.

*Figura 4.60. Fotografía B de la Zona 7, la pared de la barranca presenta inestabilidad, causada por la socavación de las bajadas de agua que se presentan en ella.*

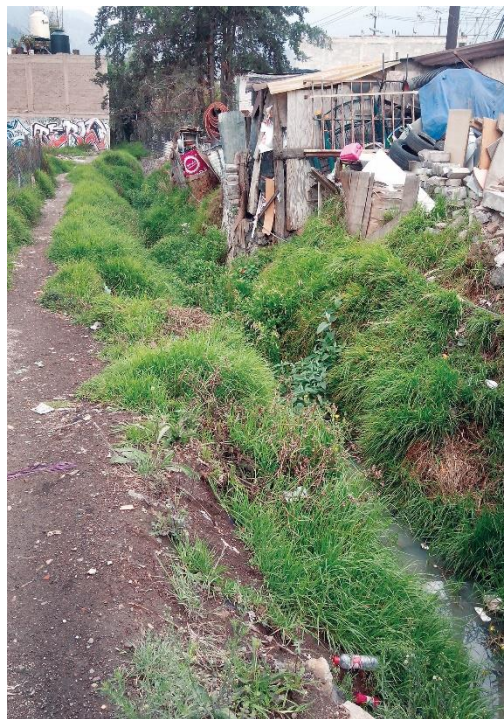
Las viviendas dentro de la barranca se encuentran en peligro por derrumbe de las paredes de la barranca, ya que el peso de éstas contribuye a la inestabilidad de la ladera. Las pendientes de la barranca tienen 70° de inclinación. A lo largo del recorrido se observaron restos de antiguas construcciones las cuales sufrieron de remoción en masa disminuyendo el área de la construcción hasta un posible colapso de la vivienda (Figura 4.60 y 4.61).

*Figura 4.61. Fotografía D de la Zona 7, vivienda desplantada a orillas del río, se nota una ligera inclinación de los materiales que la delimitan.*

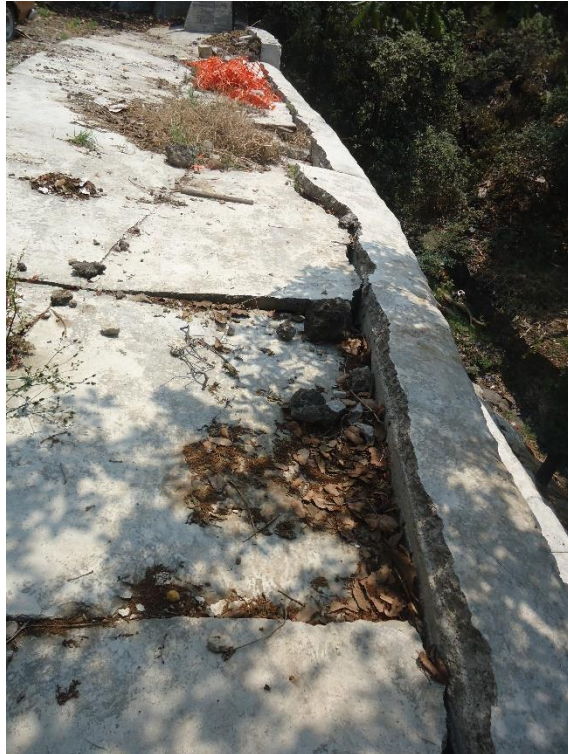
Entre las medidas de mitigación se encuentra un muro de contención construido a finales del 2011. Actualmente este muro muestra daños significativos que indican un desplazamiento del material está ejerciendo la suficiente fuerza capaz de fisurar y fracturar el muro (Figura 5.69 y 5.70).

*Figura 5.70. Fotografía C de la Zona 8, vista de la parte superior del muro de contención. Se pueden observar fracturas significativas que obedecen un desplazamiento a favor de la pendiente.*

Antes del actual muro de contención existía otro el cual colapsó, dejando solo daños materiales y el actual muro tiene menos de 3 años y ya se encuentra muy dañado, fallando en su objetivo y potencializando el peligro, ya que en caso de ceder, no solo es el deslizamiento del material de la ladera sino que se aumenta el peso del concreto de la misma estructura.

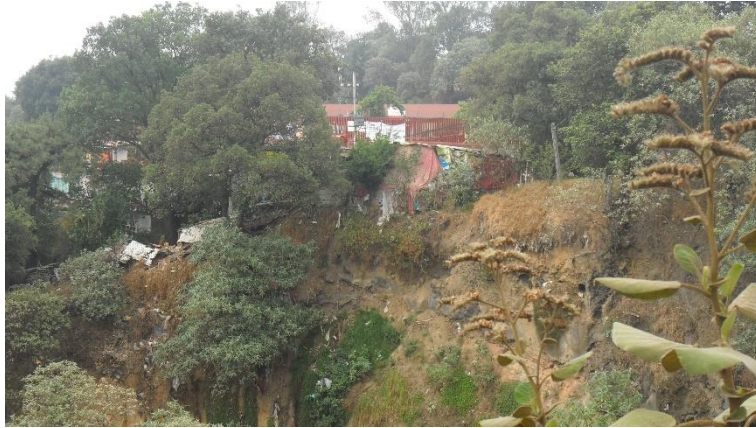
*Figura 5.72. Fotografía A de la Zona 9, flanco oriente de la barranca. Sobre el talud se observa una vivienda que se encuentra en peligro por derrumbe.*

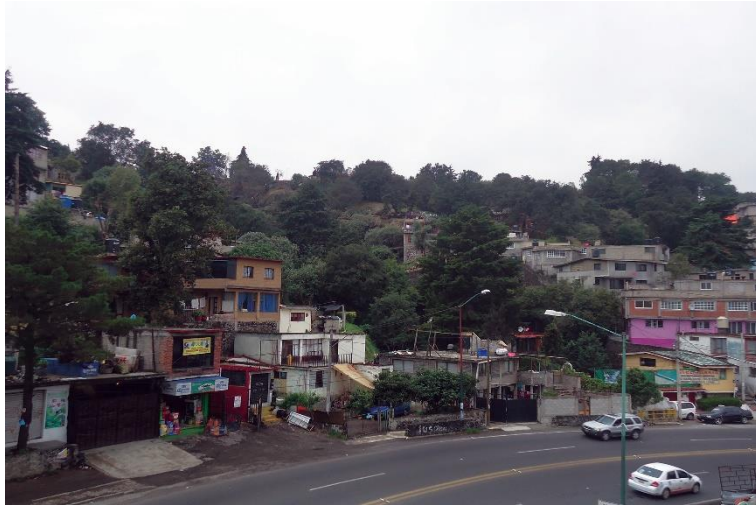
La barranca se mimetiza con el ambiente urbano debido a su alta densidad poblacional asentada en los límites y dentro de la estructura (Figura 4.74).

*Figura 4.74. Fotografía B de la Zona 9, vista panorámica de la barranca. Se observa la alta densidad poblacional y las casas asentadas sobre los límites y dentro de la barranca.*

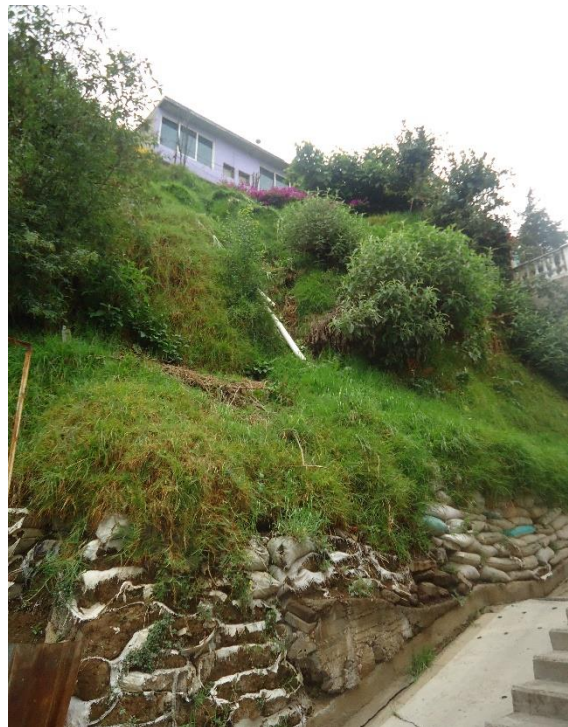
Varias de las viviendas ellas se localizan en los taludes de la barranca, los cuales son muy inestables ante derrumbes y a la erosión principalmente en temporada de lluvias ya que el agua satura el suelo y lava los materiales finos (Figura 4.75).

*Figura 5.76. Fotografía C de la Zona 9, talud con una vivienda en la parte superior y un muro de contención en la parte inferior, el cual ya se encuentra desgastado, Lo que indica una fuerte erosión.*
