UNIVERSIDAD NACIONAL AUTÓNOMA DE MÉXICO

FACULTAD DE INGENIERÍA.

**“ANÁLISIS DEL FRACTURAMIENTO DE LAS
ZONAS DE TOPOGRAFÍA BAJA DEL DISTRITO
FEDERAL PARA EVALUAR ÁREAS
VULNERABLES A LA CONTAMINACIÓN DE
LOS ACUÍFEROS.”**

T E S I S

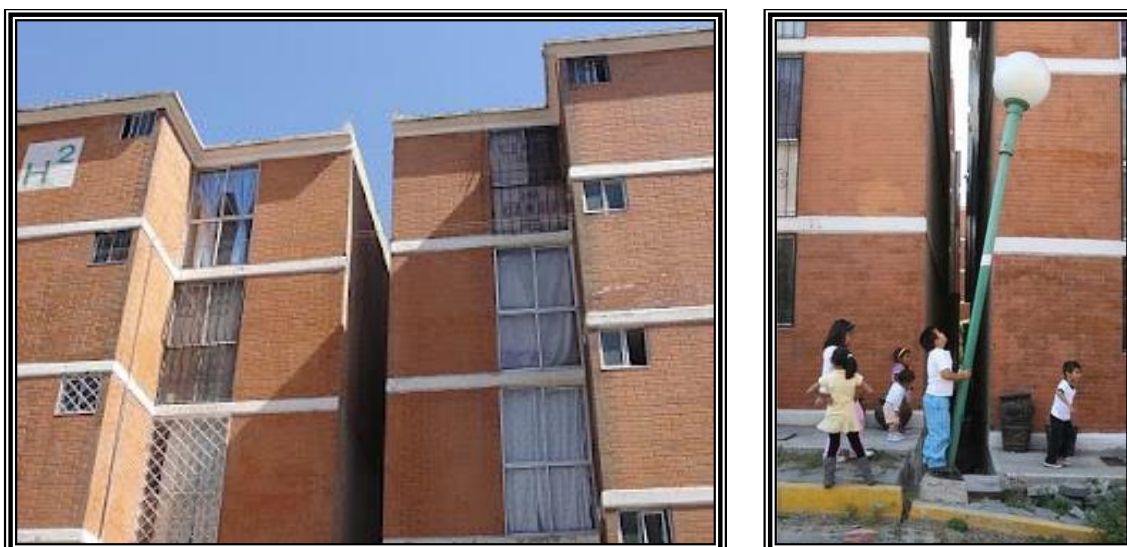
La Unidad Habitacional Concordia Zaragoza presenta graves daños. El día que se realizó la visita se realizaban trabajos de re nivelación de algunos de los edificios de la Unidad Habitacional, que son afectados por fracturas que causan riesgo a sus habitantes (Figura 3.13). Al interior de dicha unidad se recolectaron 3 datos estructurales que corresponden con fracturas.

Figura 3.13. Imagen que muestra la separación entre los edificios de la Unidad Concordia Zaragoza.

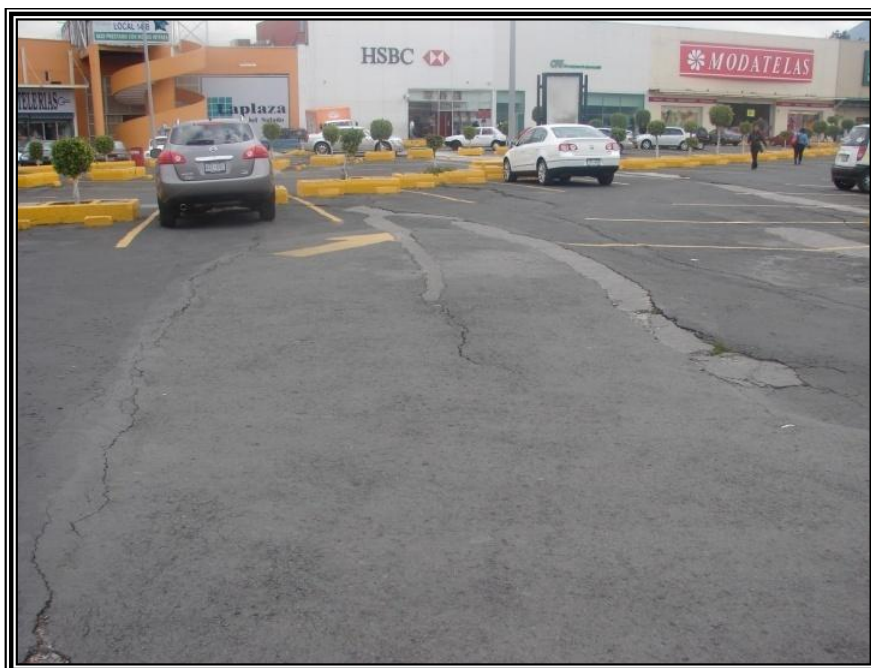
Por otro lado, en la Plaza El Salado se realizó un recorrido en el que se recolectaron 4 datos estructurales que corresponden con fracturas. Estos elementos afectan el pavimento del estacionamiento de la plaza y las paredes de una sucursal bancaria existente en dicha plaza (Figura 3.14).

Figura 3.14. Imagen que muestra las fracturas en el estacionamiento de la plaza comercial El Salado, Concordia Zaragoza.

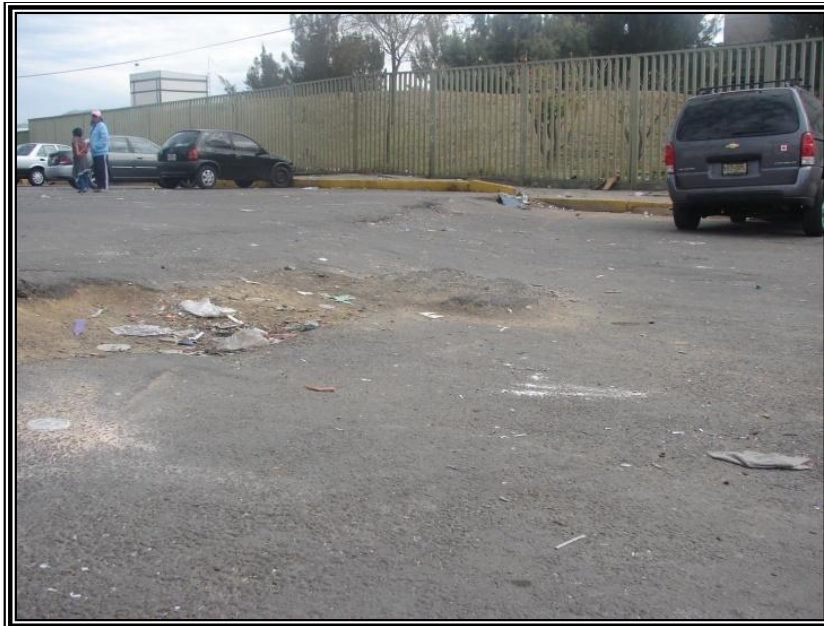
El dato número veinte de la tabla corresponde con una fractura con orientación preferencial $NE89^\circ$, con longitud máxima de 180 metros y abertura máxima de 10 cm, y presenta un salto de 22 cm. El echado de la falla se inclina hacia el SE. Este elemento se presenta en el cruce de la calle Cedros con la Calzada Ignacio Zaragoza, en donde se encuentra el Faro de Oriente; cruza de forma oblicua dichas calles con la dirección antes mencionada. Ocasiona daños en el pavimento de las calles y en las paredes de las viviendas (Figuras 3.15 y 3.16).

Figura 3.15. Imagen que muestra una de las fallas en calle Cedros, colonia Concordia Zaragoza.

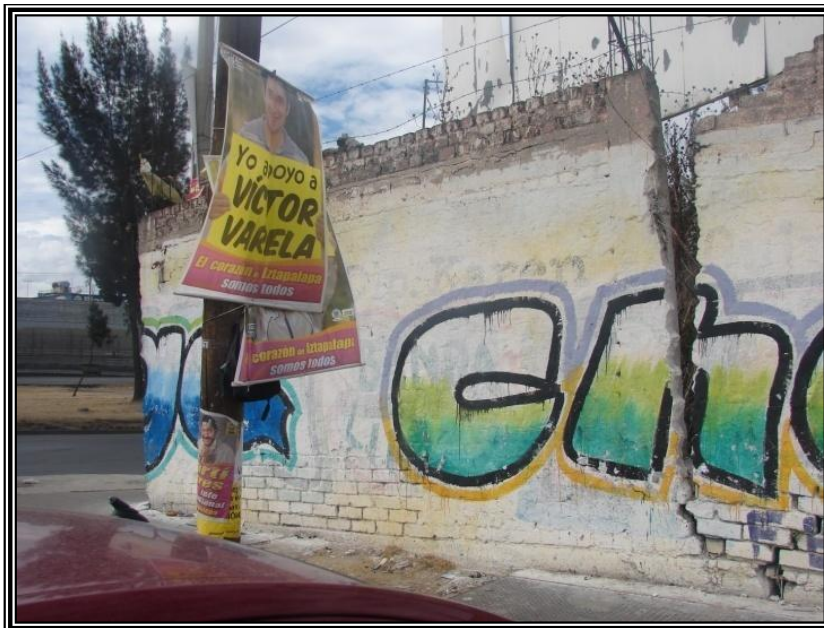
Figura 3.16. Imagen que muestra los daños en la barda de una construcción en la calle Cedros, colonia Concordia Zaragoza.

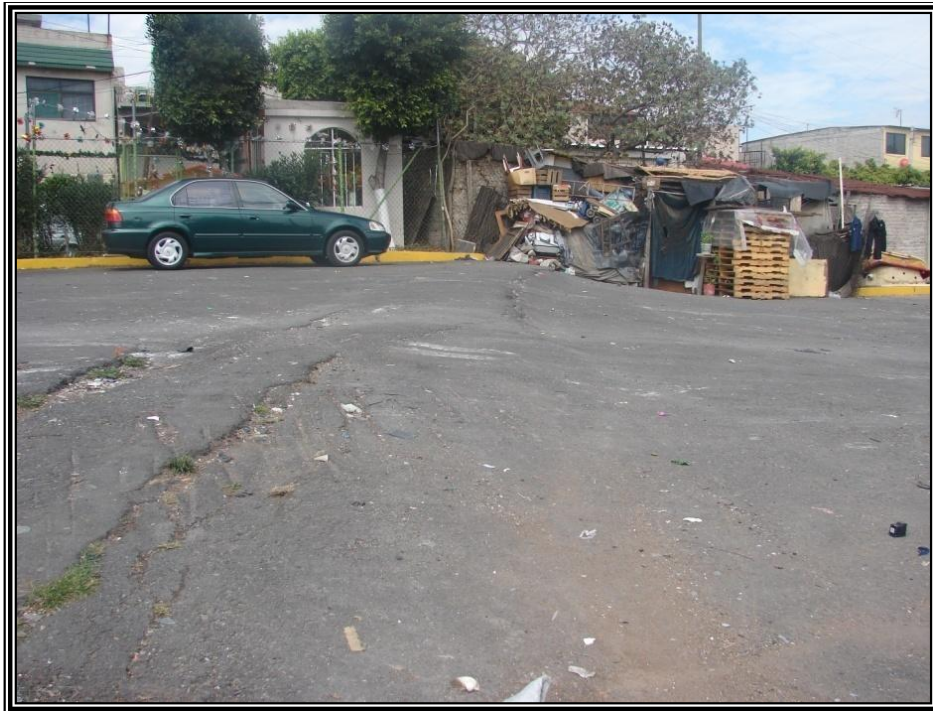
El penúltimo dato estructural corresponde con una falla normal, que tiene una orientación preferencial $NW28^\circ$, con longitud de 278 metros, abertura máxima de 10 cm y un salto de 50 cm. El echado de la falla se inclina hacia el NE. Esta

falla daña el pavimento de las calles Cedros y Gabriel González Mier, siendo más evidente el daño en la primera, además de importantes fracturas en las bardas de las casas que se encuentran en la dirección del rumbo de la falla (Figura 3.17).

Figura 3.17. Imagen que muestra una falla en calle Cedros, colonia Concordia Zaragoza.

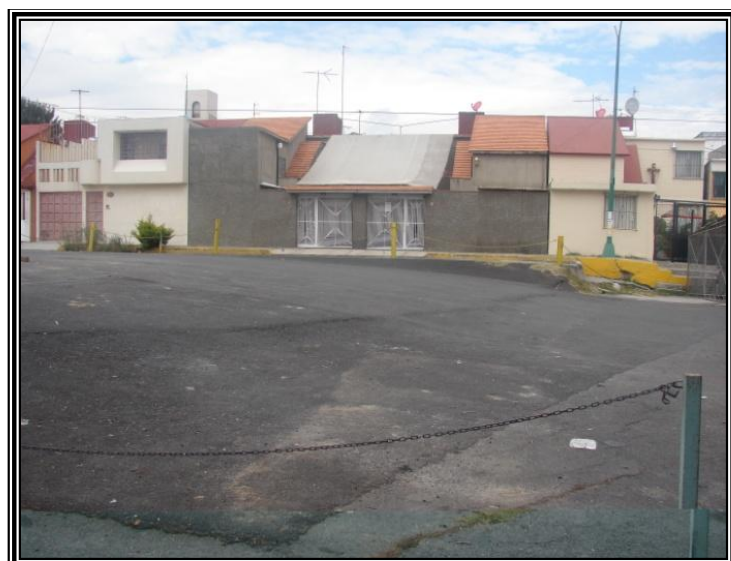
El dato numero 11 de la tabla corresponde con una falla de tipo normal. Presenta orientación general SE62°, longitud máxima de 324 metros, abertura de 6 cm y un salto estructural de 23 cm. El echado de la falla se inclina hacia el NE. Esta estructura ocasiona daños en el pavimento de la calle Andador Niño Artillero, los cuales intentaron remediarse rellenando la cavidad existente y repavimentando (Figura 3.20). Además, se observan dos casas abandonadas y con daños severos ocasionados por la falla (Figuras 3.21).

Figura 3.20. Imagen que muestra una falla en calle José Pagola, colonia Popular Ermita Zaragoza.

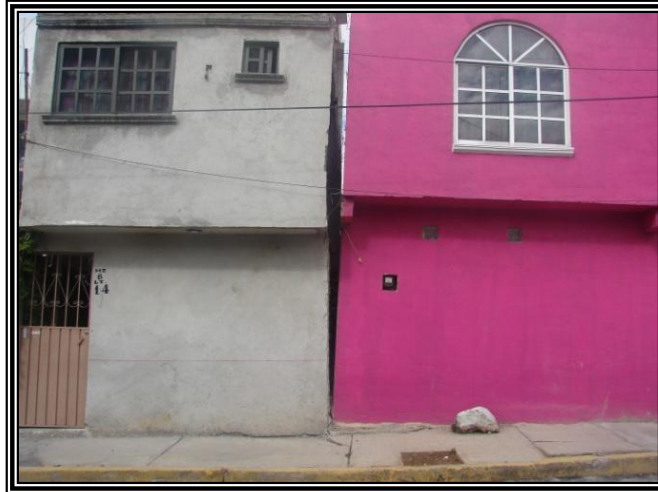
Los primeros ocho datos de la tabla corresponden con fracturas observadas en la colonia el Edén. Cruzan de forma oblicua las calles antes mencionadas y se extienden a lo largo de varias cuadras. Estas fracturas ocasionan daños visibles en el pavimento de las calles, banquetas y guarniciones, así como deterioro estructural en las paredes de las casas (Figuras 3.23, 3.24 y 3.25).

Figura 3.25. Imagen que muestra la separación entre casas, en la calle Carlota, en la colonia El Edén.

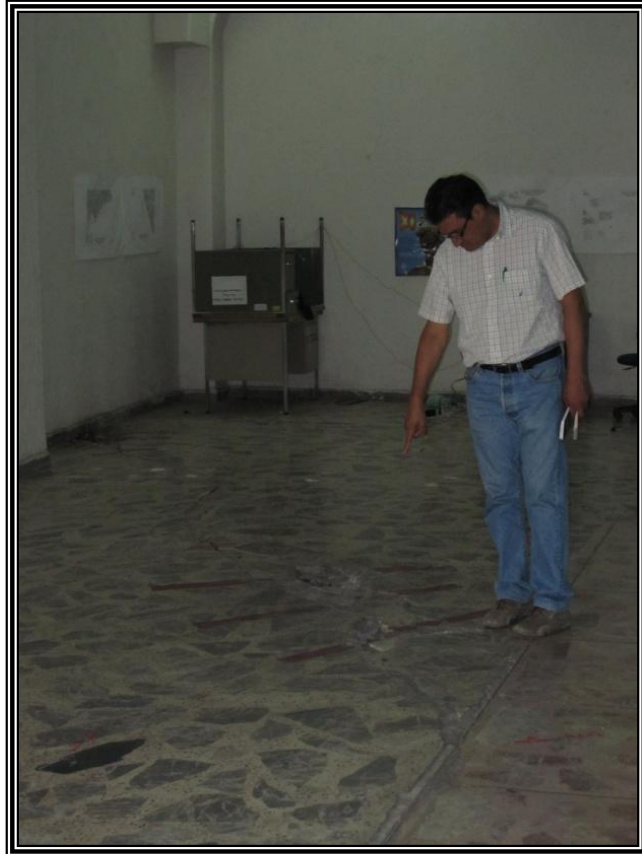
En la calle Vista Hermosa esquina con Guadalupe Victoria se encuentra una construcción que se rentaba como salón de fiestas, en su interior se recolectaron datos estructurales que corresponden con fracturas (Figura 3.27). Al exterior del inmueble se presentó hace unos años un hundimiento, lo que ocasionó la muerte de una persona al colapsarse la calle y caer en el hueco dentro de su automóvil.

Figura 3.27. Imagen que muestra el daño dentro del salón de fiestas, en la calle Vista Hermosa, colonia Lomas de San Lorenzo.

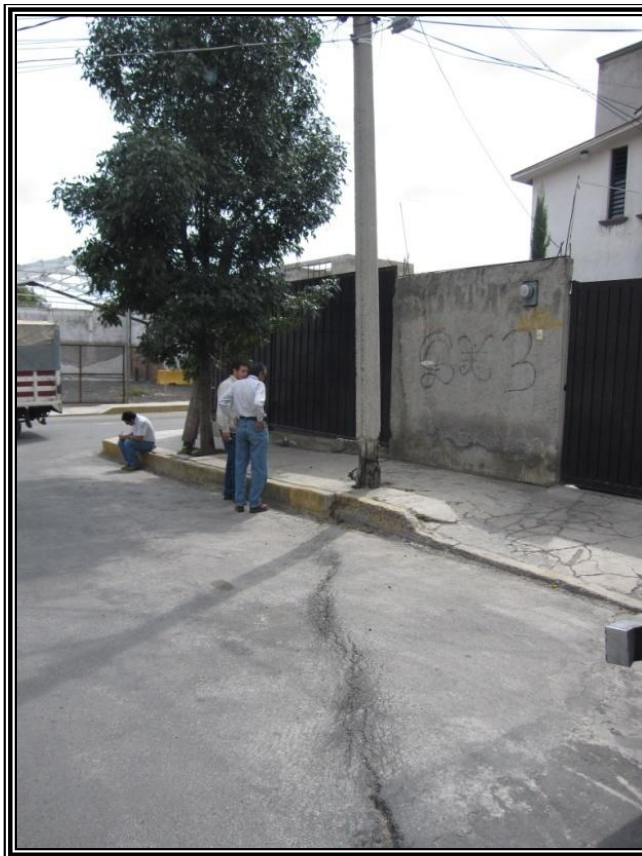
El dato número 2 de la tabla corresponde con una falla de tipo normal que tiene orientación preferencial SW78°, longitud máxima de 83 metros, apertura de 7 cm y un salto estructural de 11 cm. Este elemento se presenta en el cruce de las calles Vista Hermosa y Guadalupe Victoria y tiene continuidad hacia el interior del estacionamiento del salón de fiestas (Figura 3.30). Ocasionó daños en el pavimento, en la banqueta de la calle Guadalupe Victoria y en las paredes de las casas que se encuentran en la dirección de la discontinuidad (Figuras 3.28 y 3.29).

Figura 3.28. Imagen que muestra el daño en el pavimento de la calle Guadalupe Victoria, en la colonia Lomas de San Lorenzo.

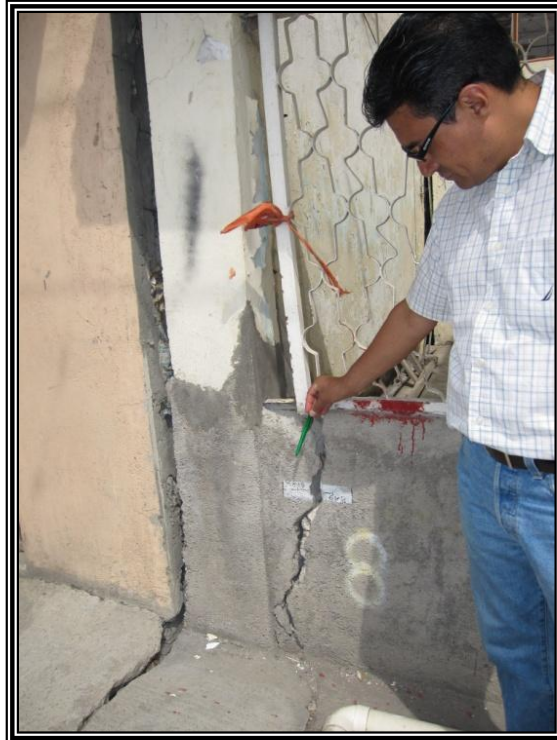
Figura 3.29. Imagen que muestra el daño en la pared de una casa en la calle Guadalupe Victoria, en la colonia Lomas de San Lorenzo.

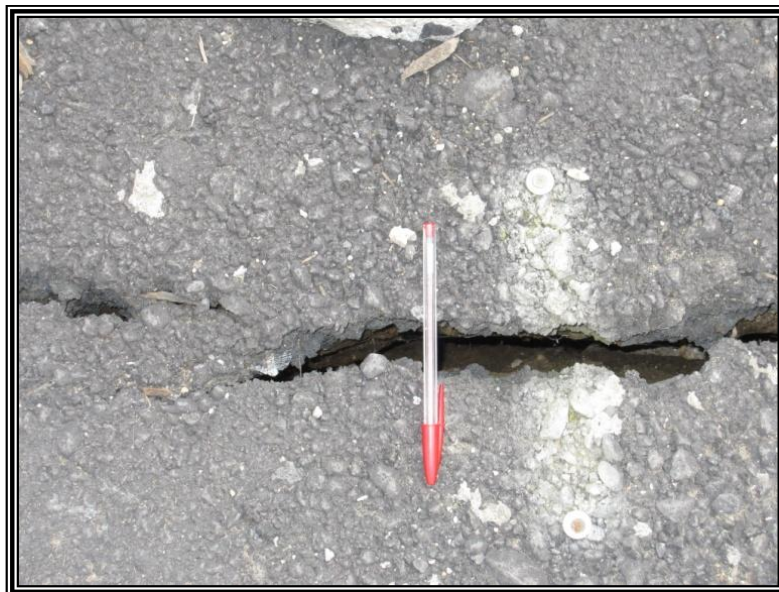
Figura 3.30. Imagen que muestra el daño en el pavimento del estacionamiento en calle Vista Hermosa, en la colonia Lomas de San Lorenzo.

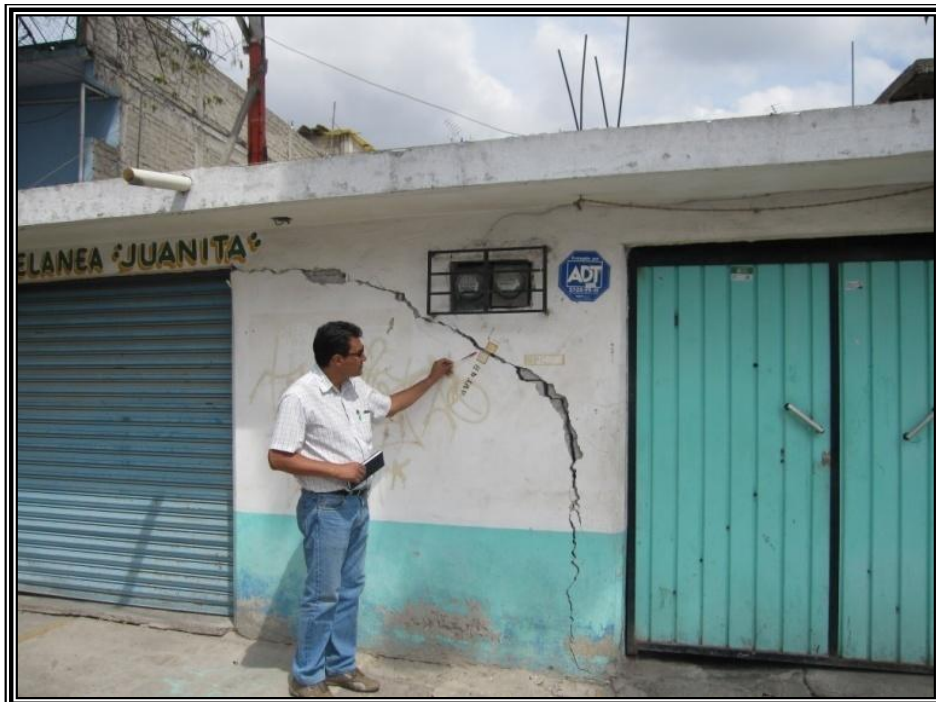
En la Avenida de las Torres se presentan dos fracturas de dimensiones considerables. Dichos elementos corresponden con los datos número 1 y 3 de la Tabla 3.4 y son visiblemente paralelos. La orientación preferencial de las mismas es SW82°, con 213 metros y 251 metros respectivamente. Las fracturas ocasionan daño en las paredes de las casas que se encuentran en la dirección del fracturamiento. En esta calle hay bloques de adoquín y no hay pavimento, a pesar de esto se aprecia el daño en la dirección del fracturamiento (Figuras 3.31 y 3.32). La dirección de estas fracturas se

interseca con la dirección de los ductos de gas de PEMEX que se extienden a lo largo del camellón de Avenida de las Torres.

Figura 3.31. Imagen que muestra el daño en la pared de una casa en Avenida de las Torres, en la colonia Lomas de San Lorenzo.

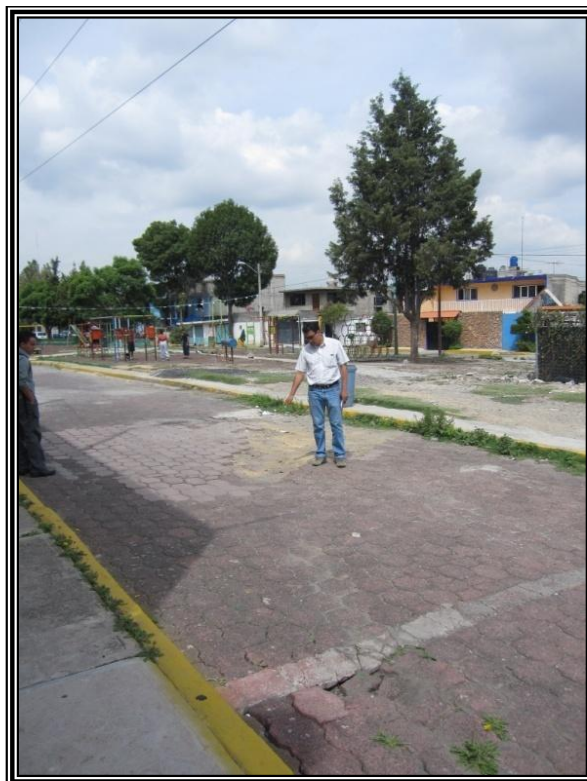
Figura 3.32. Imagen que muestra el daño en el adoquín de Avenida de las Torres, en la colonia Lomas de San Lorenzo.

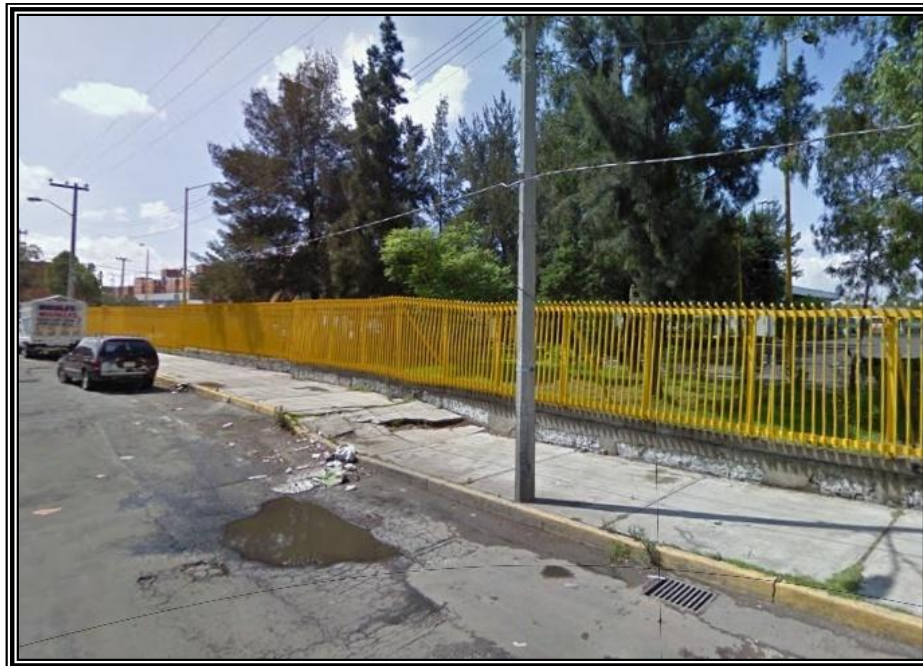
El dato numero uno de la tabla anterior corresponde con una falla normal, presenta orientación preferencial SW72°; longitud y abertura máximas de 172 m y 8 cm respectivamente. El echado de la falla se inclina al NW, y tiene un salto estructural de 60 cm (Figura 3.35).

Figura 3.35. Imagen que muestra el daño en el pavimento de la calle Emilio Contel, colonia Guelatao de Juárez.

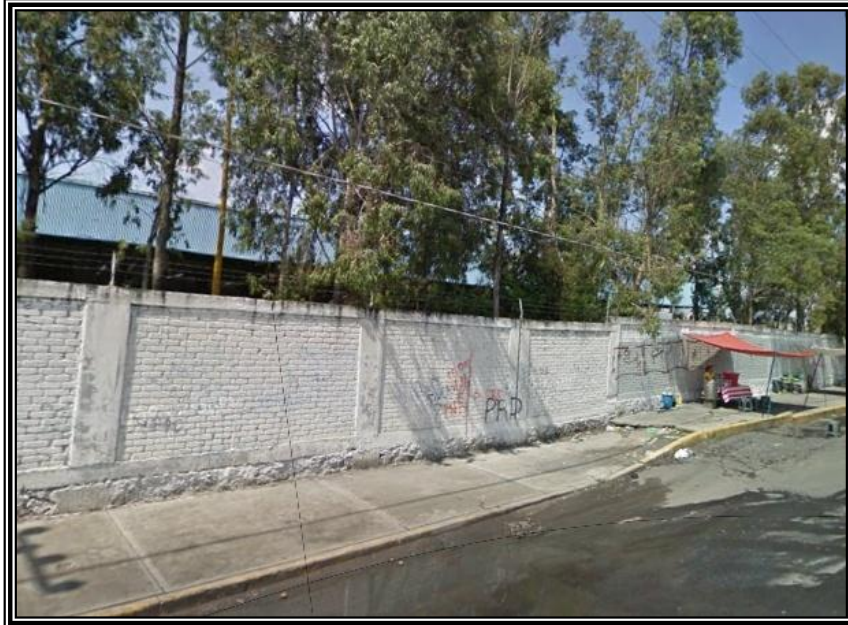
El dato número dos, corresponde con una falla normal, presenta orientación preferencial NE85°, longitud y abertura máximas de 210 m y 6 cm

respectivamente. El echado de la falla se inclina al NW, y tiene un salto estructural de un metro (Figura 3.36).

Figura 3.36. Imagen que muestra el daño ocasionado por una falla normal en el pavimento de la calle Emilio Contel, colonia Guelatao de Juárez.

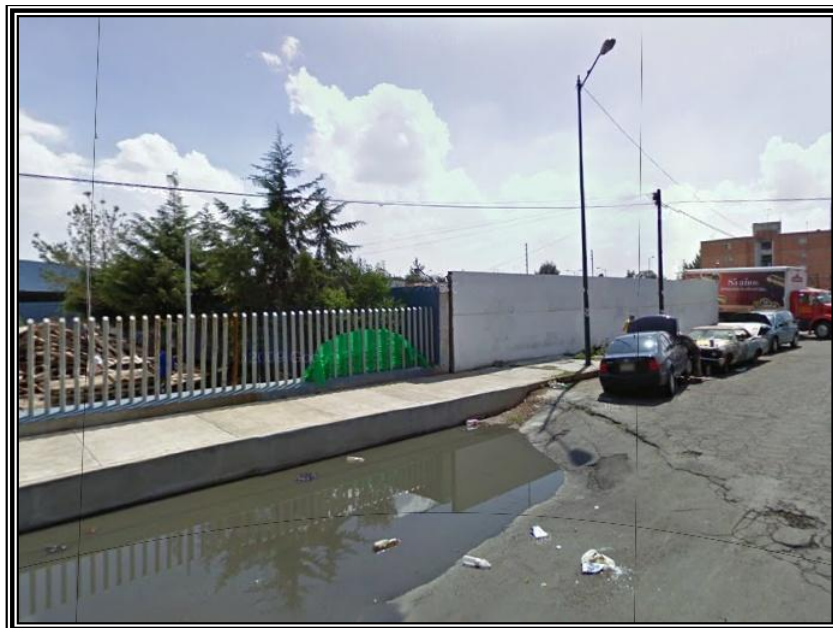
Dichas fallas ocasionan daños en el pavimento de la calle Emilio Contel, de la colonia Guelatao de Juárez, lo que se hace evidente al observar la forma irregular de la superficie del terreno. Además, las banquetas y las guarniciones sufren afectaciones. Cuando llueve en la zona se produce acumulación de agua, lo que eventualmente origina infiltración a través de las discontinuidades (Figura 3.37).

Figura 3.37. Imagen que muestra el daño en el pavimento de la calle Emilio Contel, colonia Guelatao de Juárez.

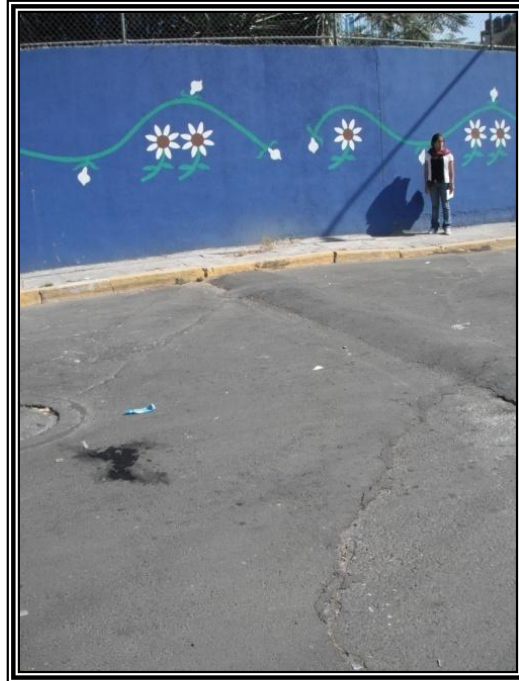
Las fracturas ocasionan daños en el pavimento de la Av. Telecomunicaciones y de la calle General Antonio de Loyola (Figura 3.38).

Figura 3.38. Imagen que muestra el daño en el pavimento de la Av. Telecomunicaciones, colonia Guelatao de Juárez.

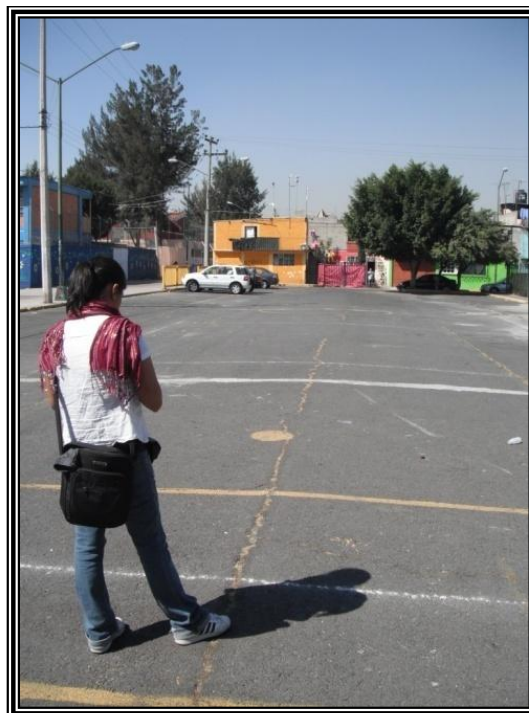
Estos elementos ocasionan daños visibles en el pavimento de la Avenida Constitución de Apatzingán, y en el pavimento de los andadores de la colonia Reforma Educativa. También se observan daños en las paredes de las casas que se encuentran en la dirección del fracturamiento (Figuras 3.40 y 3.41).

Figura 3.40. Imagen que muestra el daño en el pavimento de un estacionamiento, ubicado en la colonia Reforma Educativa.

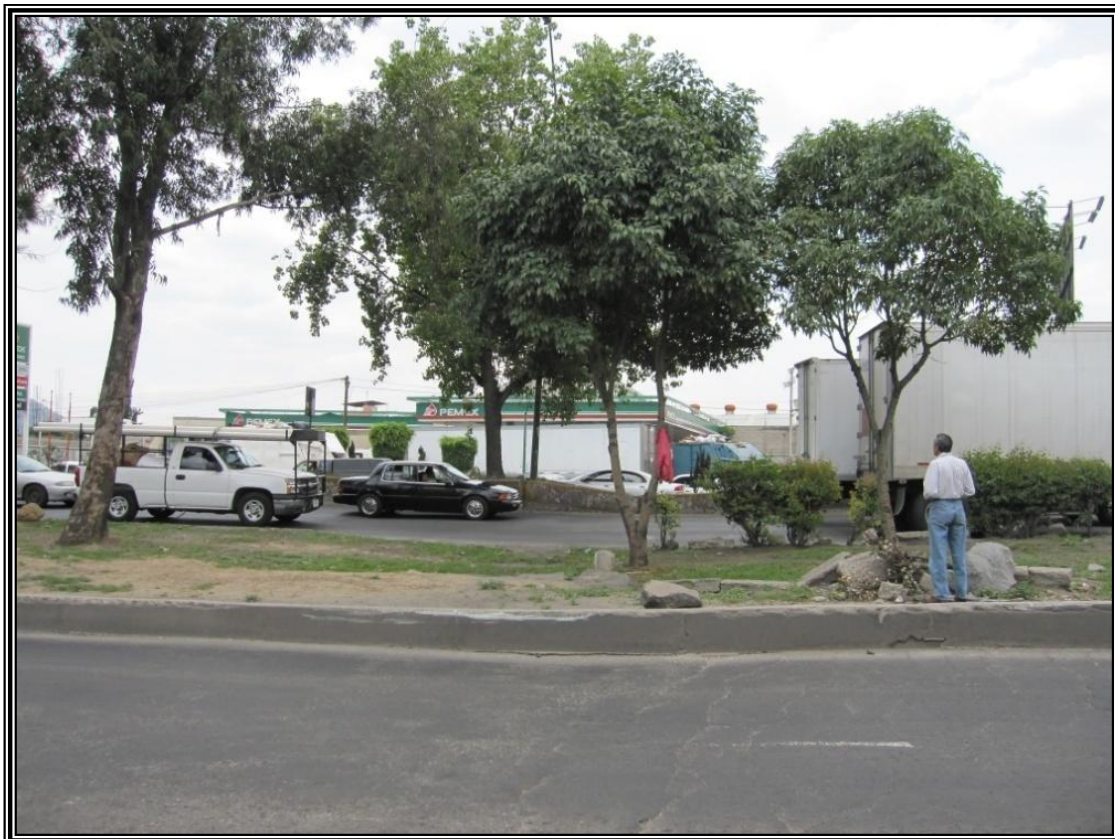
Los daños se presentan en el pavimento de las calles y de la Calzada Ermita-Iztapalapa. En esta última se observan irregularidades en la superficie del terreno ocasionadas por las fracturas (Figura 3.43). Por otro lado, el dato estructural que corresponde en la tabla anterior con el número 1 tiene una dirección preferencial que se dirige a una estación de servicio de venta de gasolina de PEMEX y pasa a un costado de dicha estación. Esta estación corresponde con la ES3990 Servicios Santa Cruz, S.A. de C.V, con dirección en Calzada Ermita – Iztapalapa No. 2710, esquina con Emiliano Zapata en la colonia Santa Cruz Meyehualco (Figuras 3.44 y 3.45).

Figura 3.44. Fotografía que muestra la estación de servicio en la dirección del fracturamiento, en la Calzada Ermita-Iztapalapa, en la colonia Santa Cruz Meyehualco.

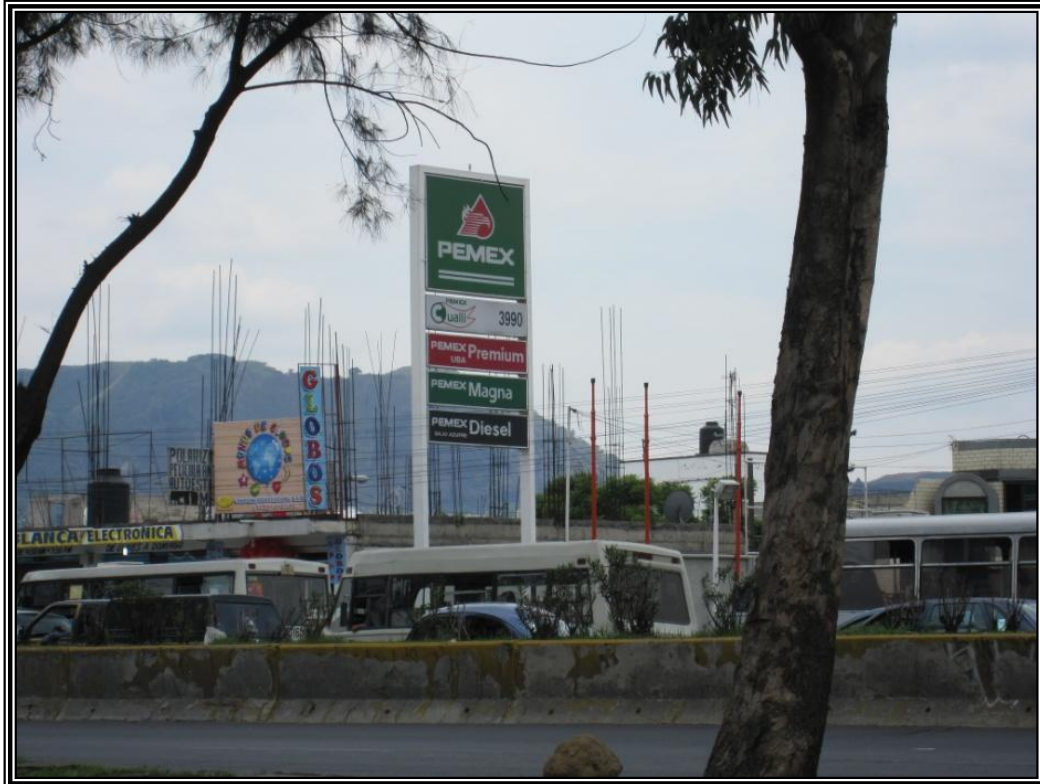
Figura 3.45. Fotografía que muestra el anuncio independiente de la Estación de Servicio 3990, en la colonia Santa Cruz Meyehualco.

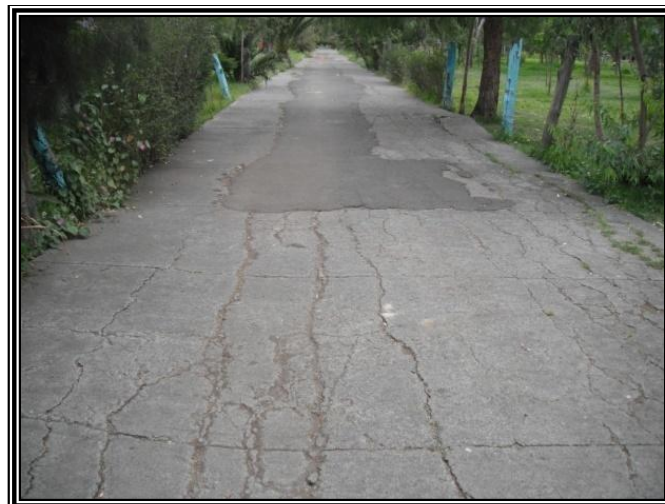
Al interior del Bosque de Aragón se observan fracturas en las calzadas que recorren los peatones y visitantes del lugar (Figura 3.52). Durante el recorrido se apreció que se han realizado labores de reparación en las calzadas afectadas por dichos problemas. El dato que ocasiona el mayor deterioro corresponde con el número trece de la Tabla. Corresponde con una falla de tipo normal que presenta un salto estructural de hasta 40 cm. Este elemento se ubica en una zona en la que hay una feria con juegos mecánicos aptos para niños (Figura 3.53).

Figura 3.52. Imagen que muestra los daños en el pavimento de las calzadas del Bosque de Aragón, en Gustavo A. Madero.

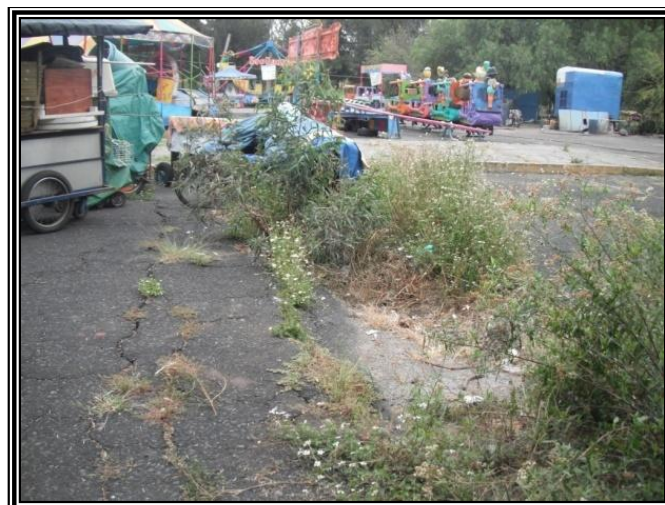
Figura 3.53. Imagen que muestra los daños ocasionados en el pavimento por una falla normal, en el Bosque de Aragón.

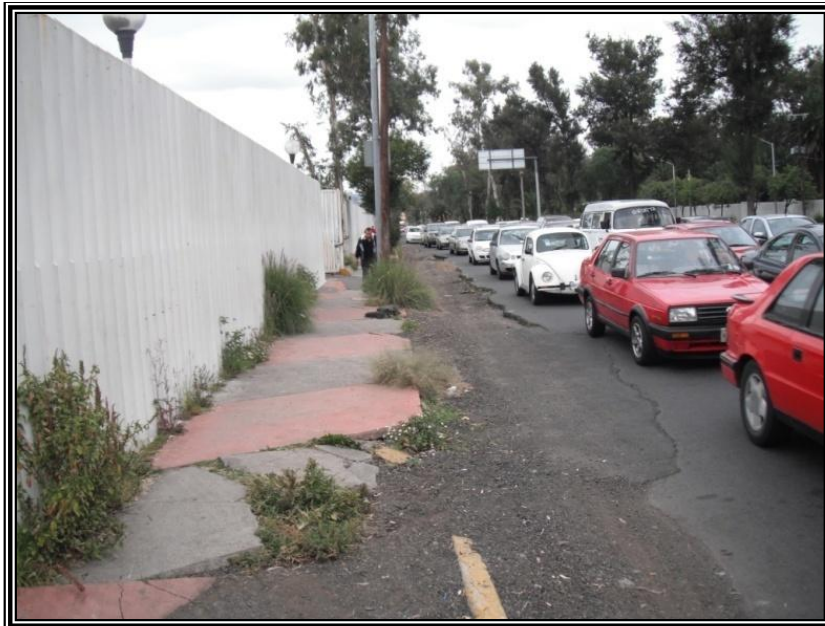
En la calle José Loreto Fabela se aprecia deterioro en el carril de baja velocidad, lo que ocasiona que los vehículos eviten el tránsito en el mismo. Se observa un salto estructural de hasta 20 cm en algunos puntos de la discontinuidad (Figura 3.54).

Figura 3.54. Imagen que muestra los daños ocasionados en el pavimento de José Loreto Fabela, en Gustavo A. Madero.

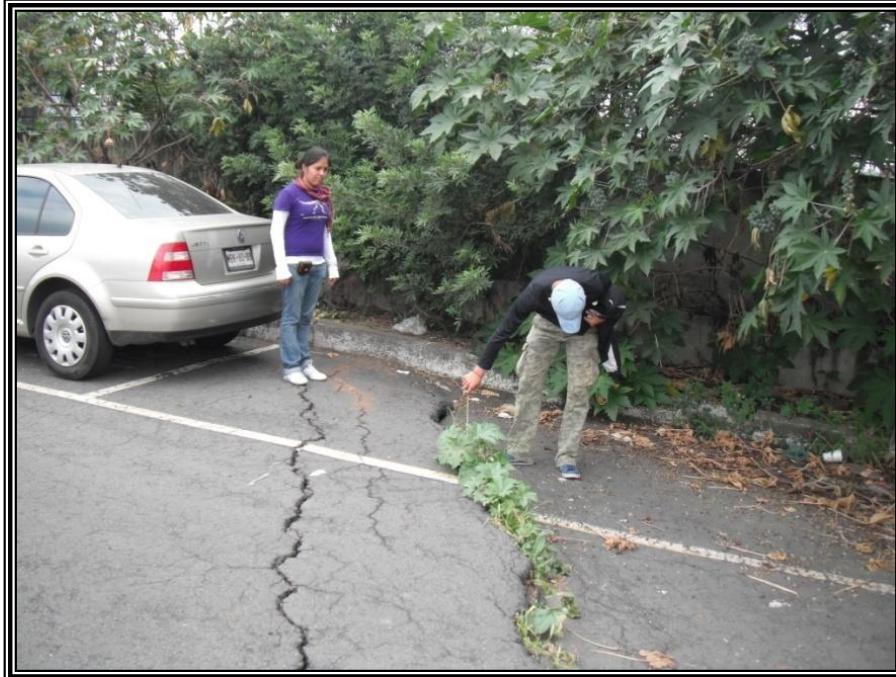
La tercera falla normal se localiza en un estacionamiento que se encuentra a un costado de la estación Instituto del Petróleo del STC Metro. Dicha falla ocasiona daños en el pavimento del estacionamiento. Tiene una orientación preferencial SW20°, de 32 metros de longitud, 12 cm de abertura y un salto de 12 cm (Figura 3.58). El echado de la falla se inclina al SE.

Figura 3.58. Fotografía que muestra dos fracturas y una falla de tipo normal en el interior de un estacionamiento que se encuentra a un costado del Eje Central Lázaro Cárdenas, en la colonia Nueva Vallejo.

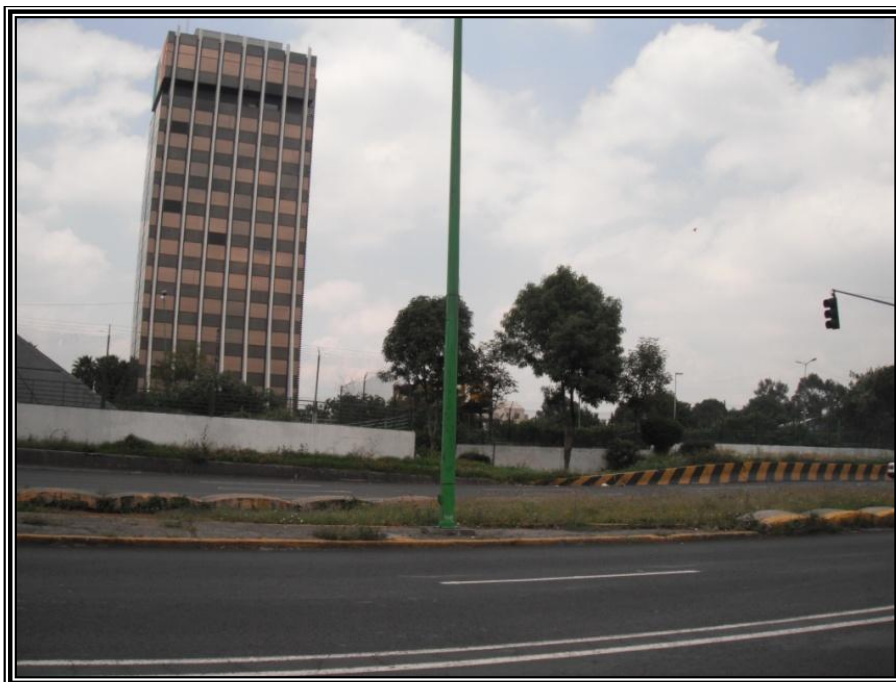
Incluso se pueden notar la superficie irregular del terreno en el Eje Central Lázaro Cárdenas y daños en las bardas que delimitan las vías del STC metro (Figuras 3.59 y 3.60).

Figura 3.59. Fotografía que muestra la forma irregular del terreno en el Eje Central Lázaro Cárdenas, en la colonia Valle del Tepeyac.

Lo anterior es ocasionado porque las fracturas cruzan el Eje Central con dirección NW – SE, provocando daños a la construcción e irregularidades en el terreno.

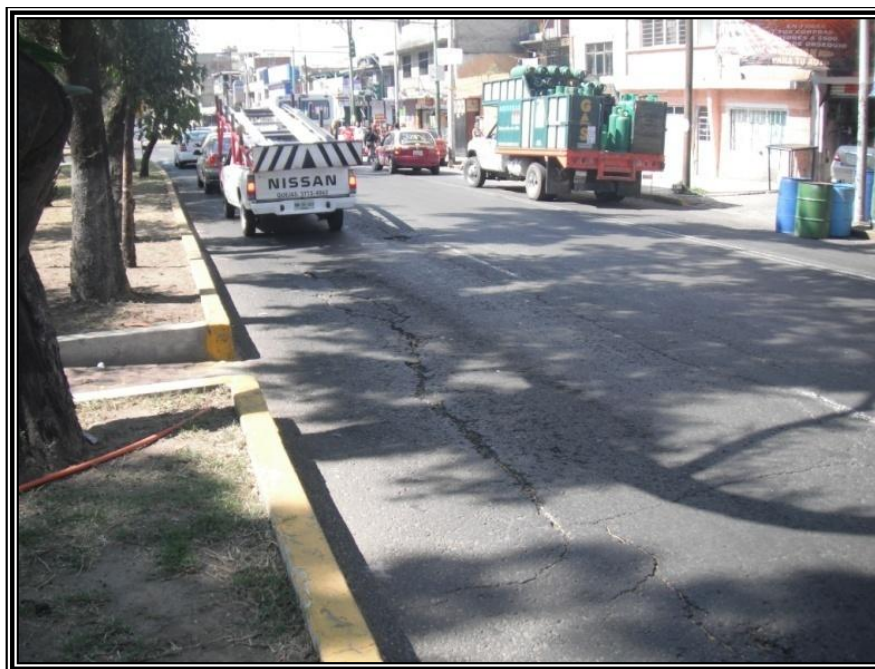
La presencia de las discontinuidades se tiene en el pavimento, a lo largo de la Avenida José Loreto Fabela desde su cruce con la Avenida Francisco Morazán y hasta el cruce con la Av. 416 (Figuras 3.66 y 3.67). En este sitio no se observó daño en los inmuebles de la zona, solo se ve afectado el pavimento.

Figura 3.66. Fotografía que muestra daños en el pavimento de la calle José Loreto Fabela, en la colonia Ampliación Casas Alemán.

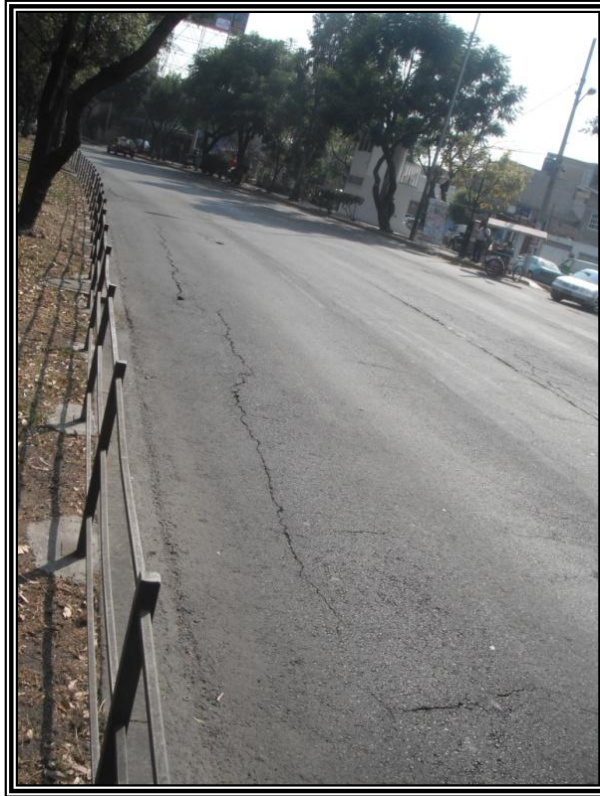
En la Tabla 3.14 se muestran los datos recolectados en el sitio. En el lugar se presenta daño sobre el pavimento de la avenida, en el cual se tomaron tres datos estructurales que corresponden con fracturas que se extienden a lo largo de la avenida Canal de Miramontes, presentan rumbo preferencial de S - N, SE22° y SE36°; con de 67 m, 74 m y 336 m de longitud respectivamente, se observan 10 cm de abertura máxima en los primeros dos casos y 5 cm para el tercer caso (Figura 3.69).

Figura 3.69. Fractura en el pavimento de Canal de Miramontes, en la colonia Avante.

El daño se observó en el pavimento de dicha avenida, sin embargo, frecuentemente se realizan trabajos de repavimentación en el lugar lo que impide observar el deterioro.

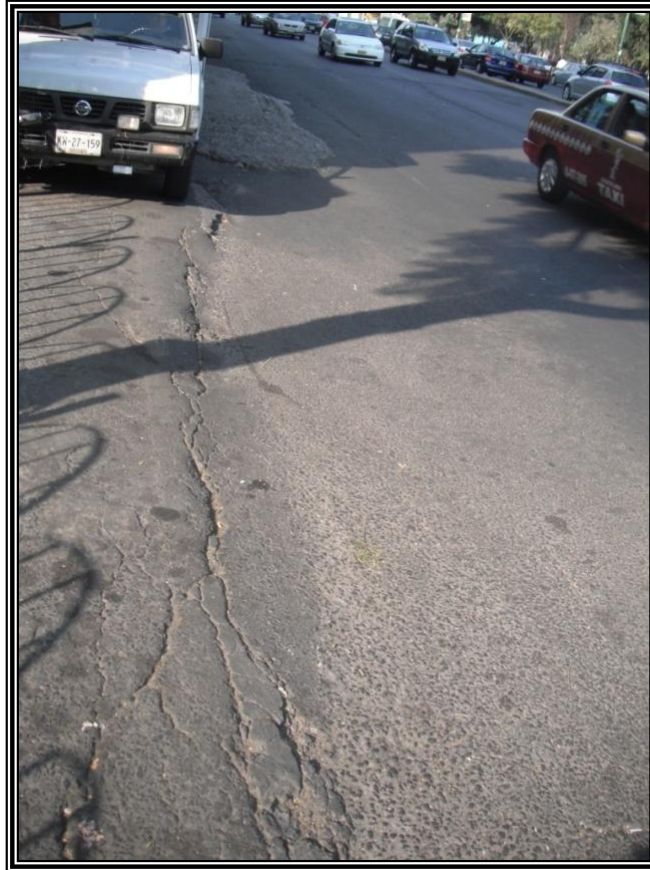
En la Tabla 3.15 se muestran los datos recolectados. En este sitio se observa daño sobre el pavimento de la avenida, del cual se recolectaron datos estructurales que corresponden con dos fracturas que se extienden a lo largo de la Avenida Canal de Miramontes, desde su cruce con Calzada de las Bombas. Presentan rumbo preferencial de SW05° y SW04°, con de 760 m y 399 m de longitud máxima respectivamente y 11 cm y 10 cm de abertura máxima para cada una. Se aprecia una sola dirección de fracturamiento (Figuras 3.72 y 3.73).

Figura 3.72. Fracturas en el pavimento en la Avenida Canal de Miramontes, en la colonia Los Girasoles.

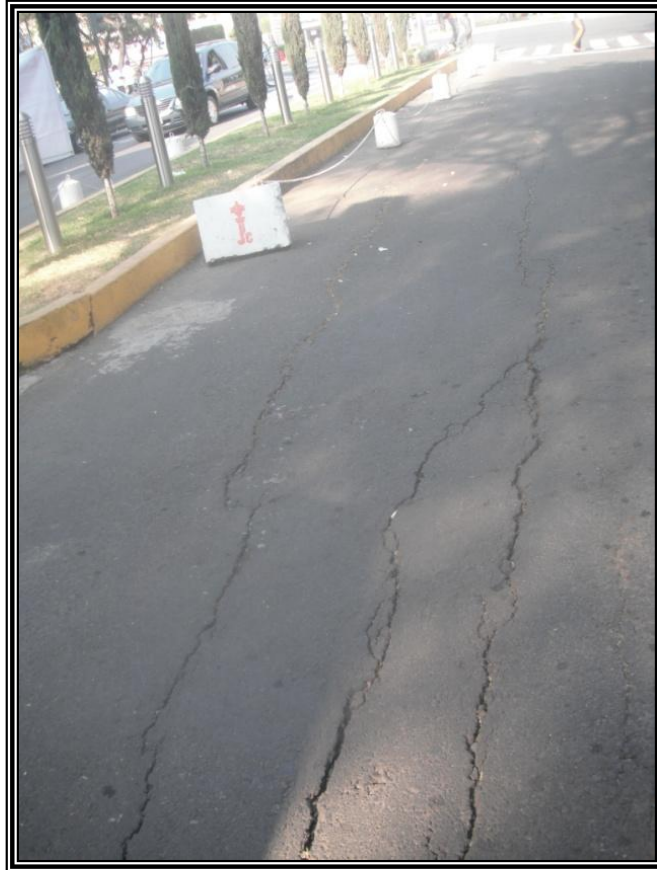
Este sitio presenta daño sobre el pavimento de las calles, del cual se recolectaron datos estructurales que corresponden con fracturas que se extienden a lo largo de la Avenida de Tzinnias, desde su cruce con Avenida de las Dalias y hasta el cruce con Canal de Miramontes. Tiene rumbo preferencial de NE33°, con de 173 m de longitud máxima y 10 cm de abertura máxima (Figura 3.75). Además se tomó un dato estructural que corresponde con una fractura que se extiende a lo largo de la Avenida de las Dalias, desde su cruce con Avenida de Tzinnias y hasta el cruce con la calle Iris. Tiene rumbo preferencial de NW53°, con de 102 m de longitud y 8 cm de abertura máxima (Figura 3.76). Los datos medidos se presentan en la Tabla 3.16.

Figura 3.75. Fracturas en el pavimento de Avenida de Tzinnias, colonia Jardines de Coyoacán.

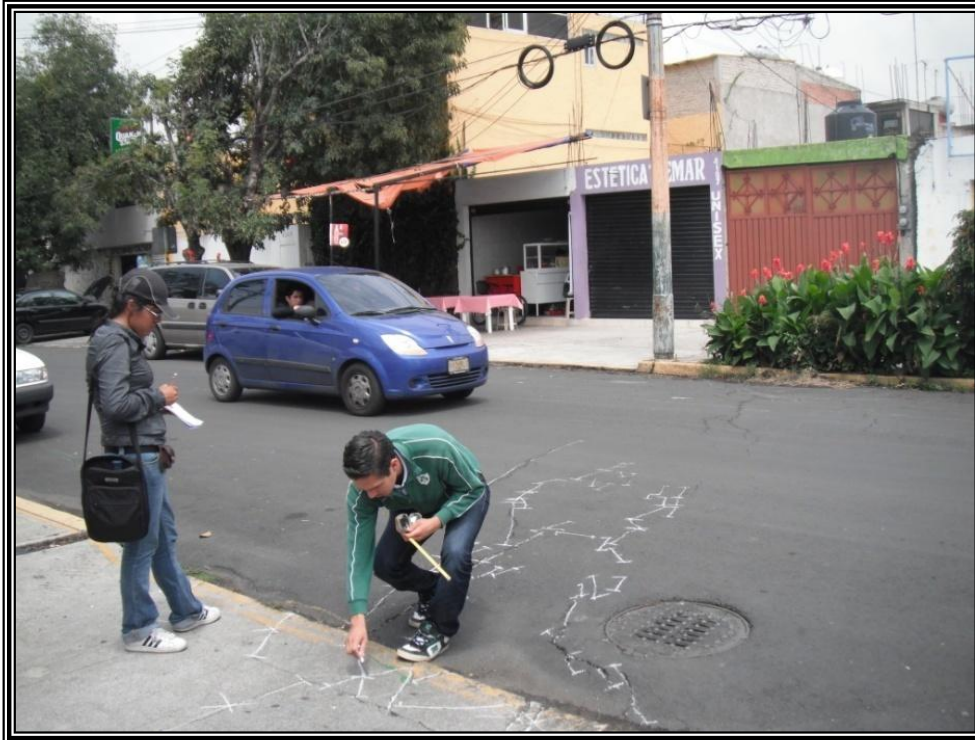
En este sitio se realizaron dos mediciones distintas. Una consta de 2 datos estructurales que corresponden con fracturas de gran longitud (cientos de metros). La otra medición consta de 145 datos estructurales que corresponden con fracturas de corta longitud (centímetros y metros) y que fueron recolectados para realizar un tratamiento estadístico (Figura 3.77 y 3.78).

Figura 3.77. Imagen que muestra la recolección de datos en Av. México, barrio de San Marcos, con los que se realizó el tratamiento estadístico.

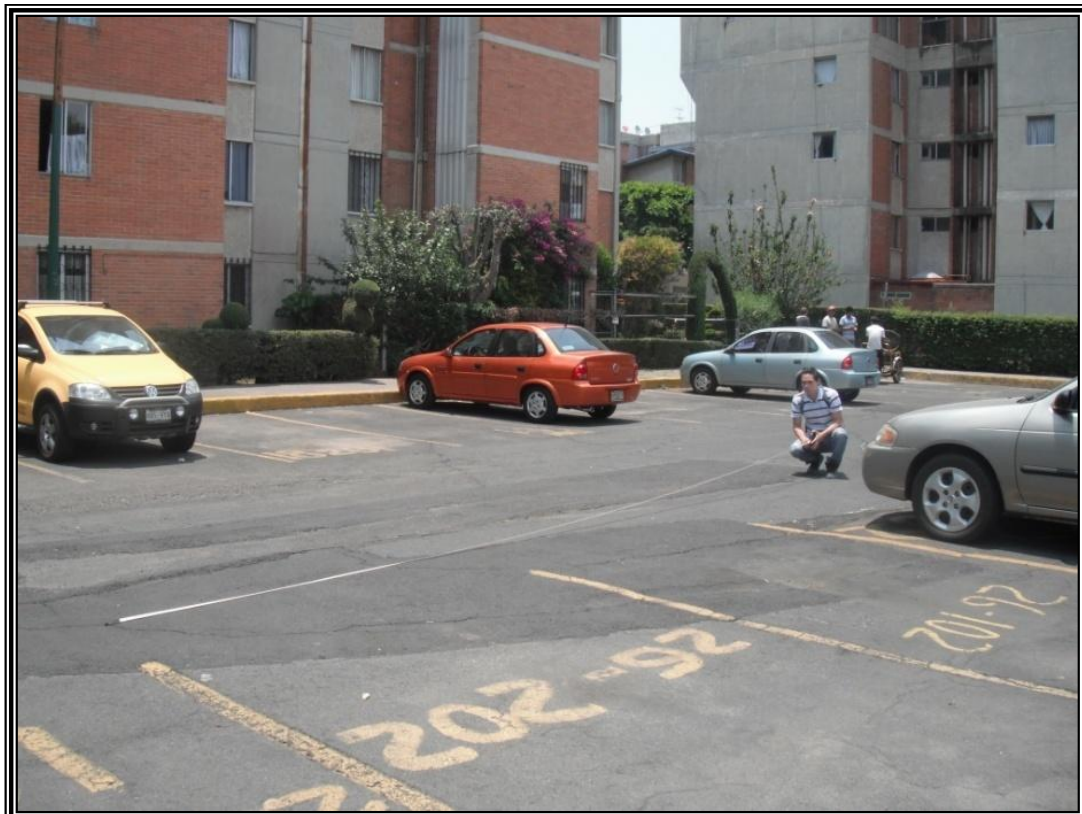
La longitud mínima de las fracturas observadas en el sitio es de 32 m y la máxima es de 86 m. En cuanto a la abertura mínima y máxima se tienen 2 cm y 15 cm respectivamente; la separación entre fracturas no pudo obtenerse en este sitio (Figura 3.80).

Figura 3.80. Imagen que muestra la medición de las dimensiones de las fracturas recolectadas en la U. H. Rinconada del Sur.

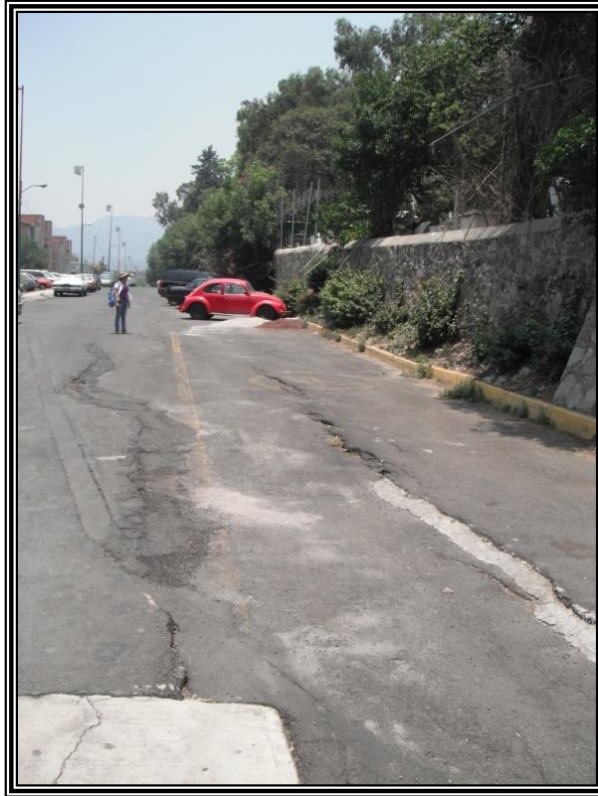
Los datos uno y dos de dicha tabla, corresponden con dos fracturas ubicadas en la entrada a la Unidad Habitacional de la calle Mártires de Río Blanco. Dichas discontinuidades se presentan paralelas a la dirección de la calle y ocasionan daños en el pavimento de la calle antes mencionada (Figura 3.81).

Figura 3.81. Imagen que muestra el daño en el pavimento en Mártires de Río Blanco, U. H. Rinconada del Sur.

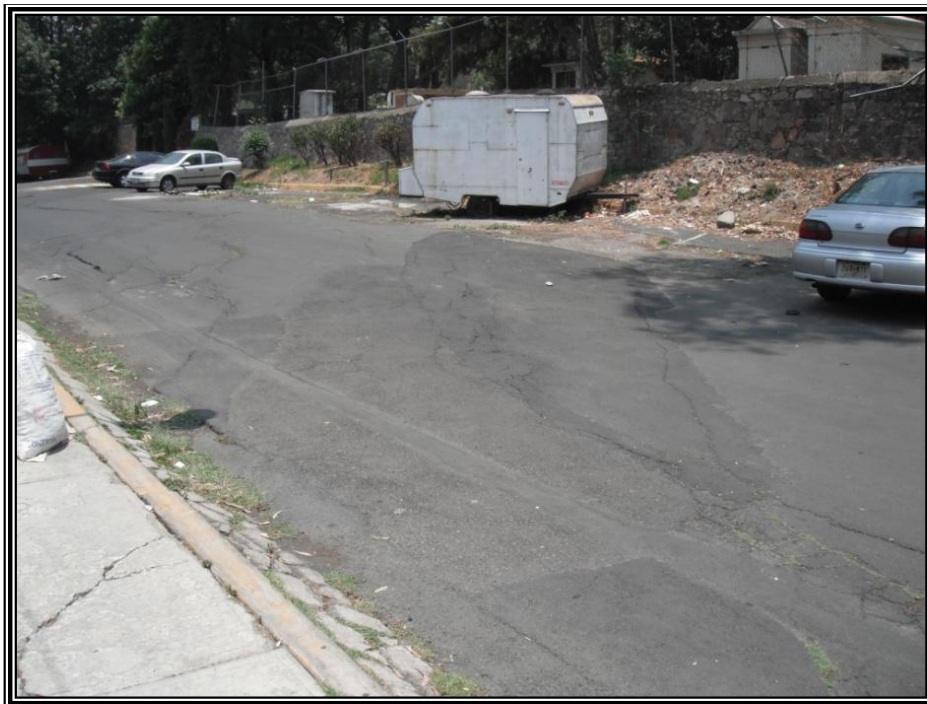
Los datos números 3 a 9 corresponden con fracturas oblicuas a la dirección de la calle Mártires de Río Blanco, ocasionan daños en el pavimento y probablemente al drenaje de dicha calle (Figura 3.82).

Figura 3.82. Imagen que muestra el daño en el pavimento en Mártires de Río Blanco, U. H. Rinconada del Sur.
